DOSSIER :
ME-OR-PTC-001

NOTE HYDRAULIQUE

AVIS TECHNIQUE SOMMAIRE SUR LE RISQUE DE CRUE DE L'ARC / PROJET DE PARKING RIVE GAUCHE DE LA COMMUNE D'ORELLE

SECTEUR TELELEPHERIQUE D'ORELLE

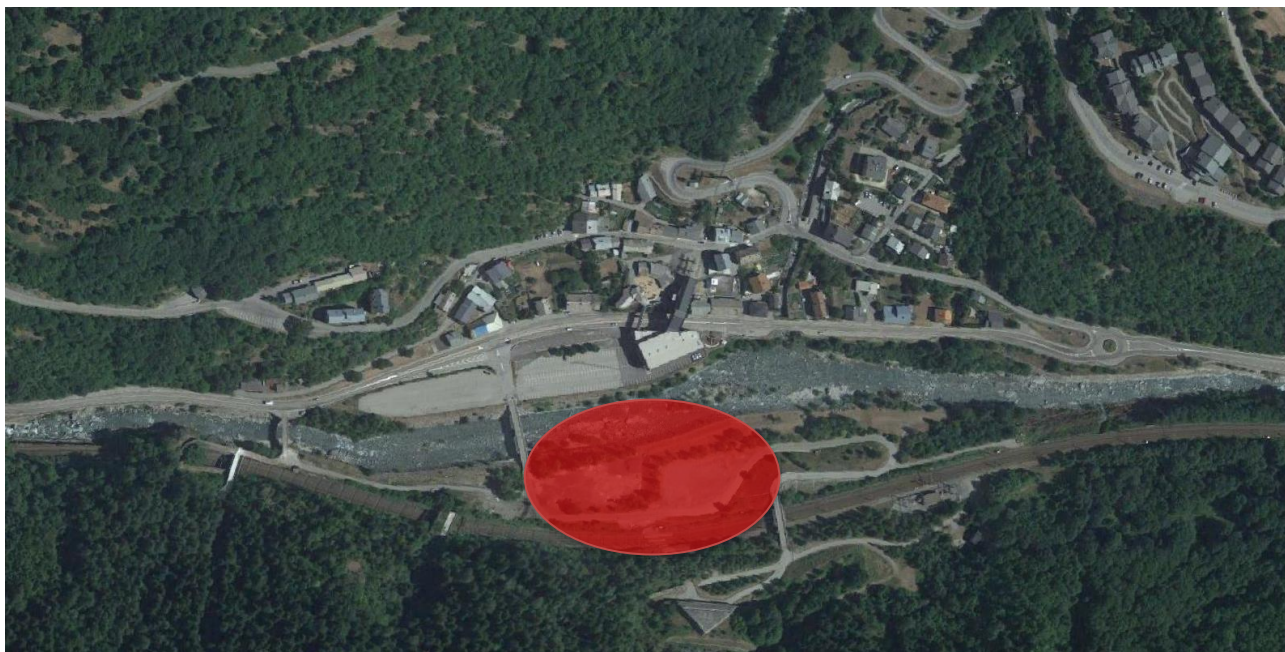
Illustration du secteur d'étude :

- ✓ Zone du projet de parking en rive gauche de l'arc au niveau du télécabine d'Orelle.

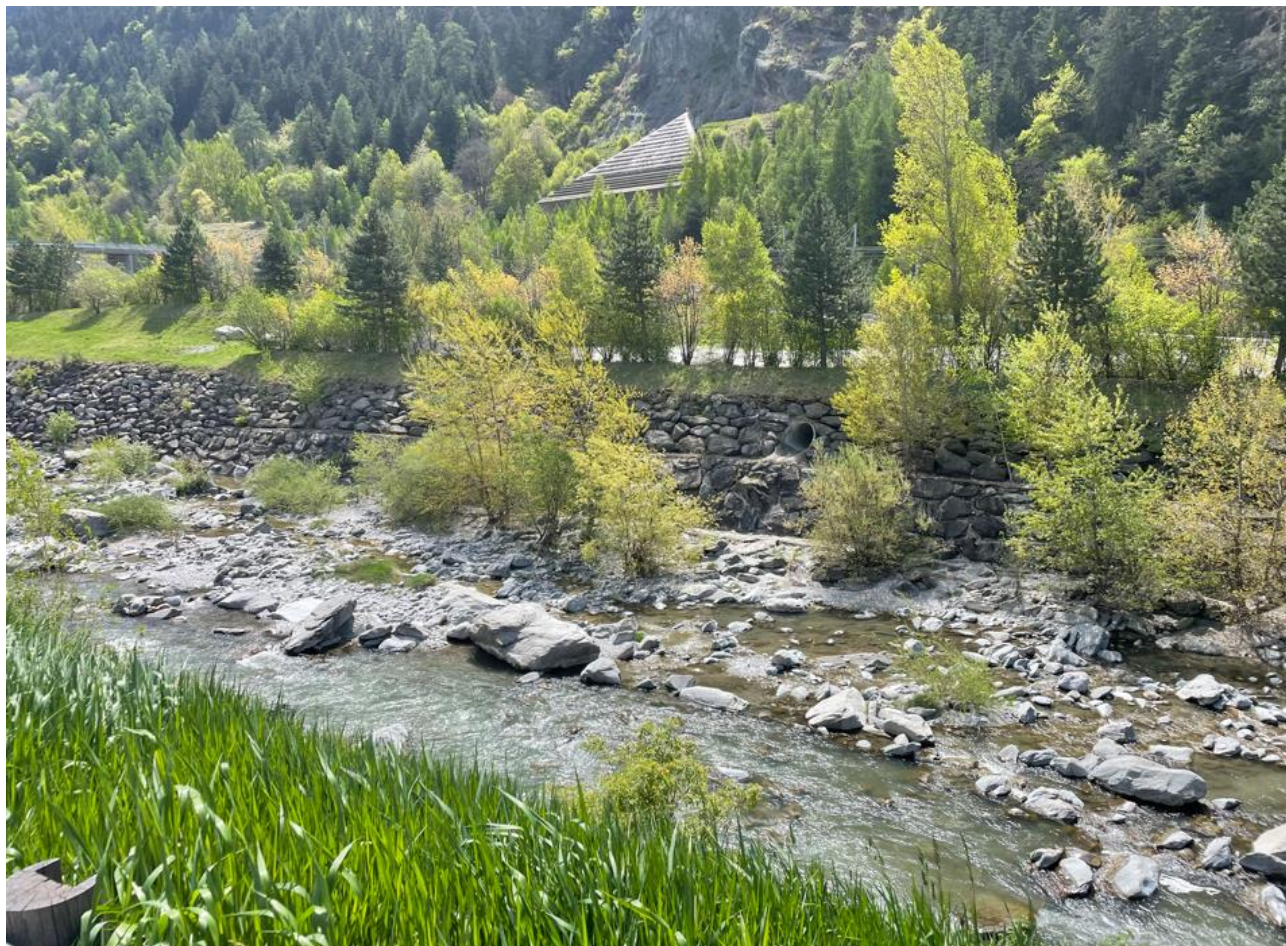
Les berges sont consolidées par des enrochements.:

Une faible recolonisation végétale apparaît sur ce secteur à la fois sur les atterrissements et sur certains enrochements.

- ⇒ La protection efficace de la zone d'étude dépend principalement de la qualité des enrochements sur les berges et de leur maintien en place ainsi que de la tenue du profil en long du lit...

- Surveillance forte de la qualité des enrochements / Suivi de façon périodique et de façon provoquée derrière chaque crue consistante.
- Surveillance précédente étendue aux seuils amont et aval sur le radier du lit ;
- Vérifier la protection des berges notamment au droit des culées de la passerelle
- Retrait à court terme et régulier des quelques végétalisations en cours de déploiement dans les atterrissements du lit mineur et entre les enrochements.
- Surveillance de l'état de lit au droit du projet et particulièrement sur deux secteurs : Les atterrissements ou embâcles au droit de la pile du pont à l'aval et les dépôts /l'évolution du lit sur le point de confluence avec le torrent du Bonrieu.

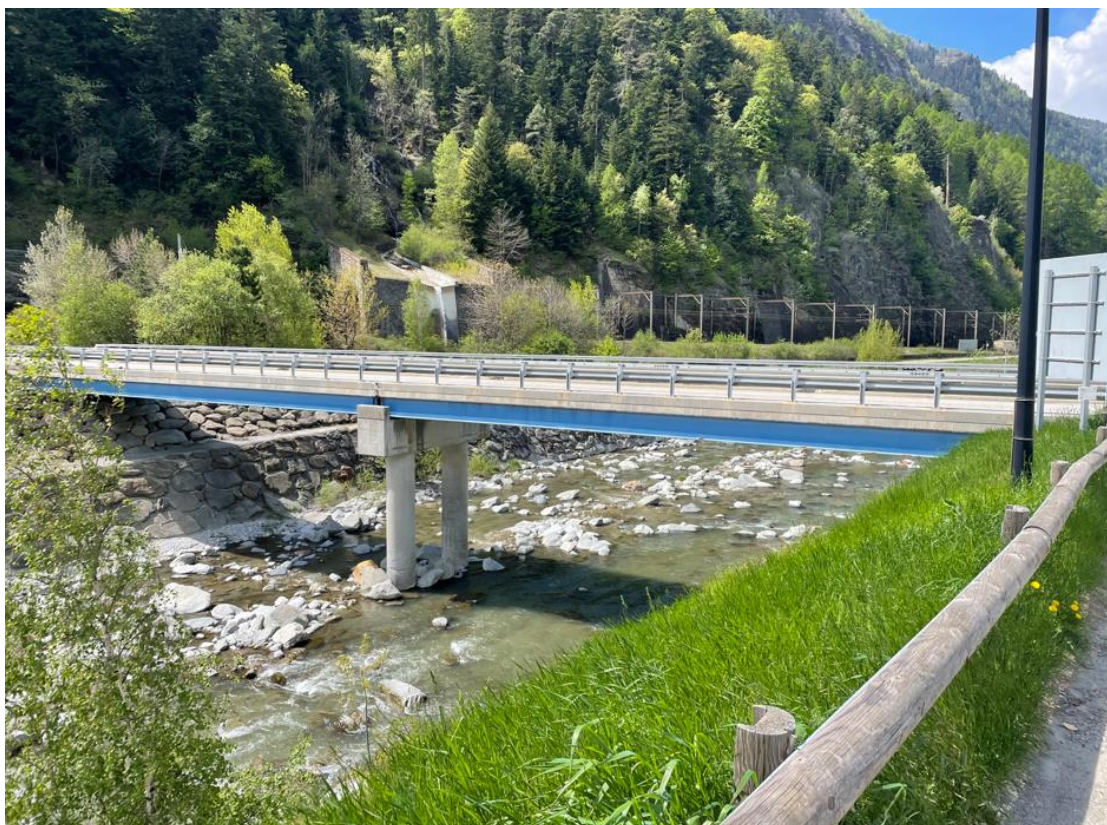
Le pont à l'aval n'apparaît dans sa conception pas très contraignant à l'écoulement hormis sa pile centrale mais qui ne présente pas d'atterrissement important au droit de l'appui lors de notre visite, il n'y a pas de signe érosif.

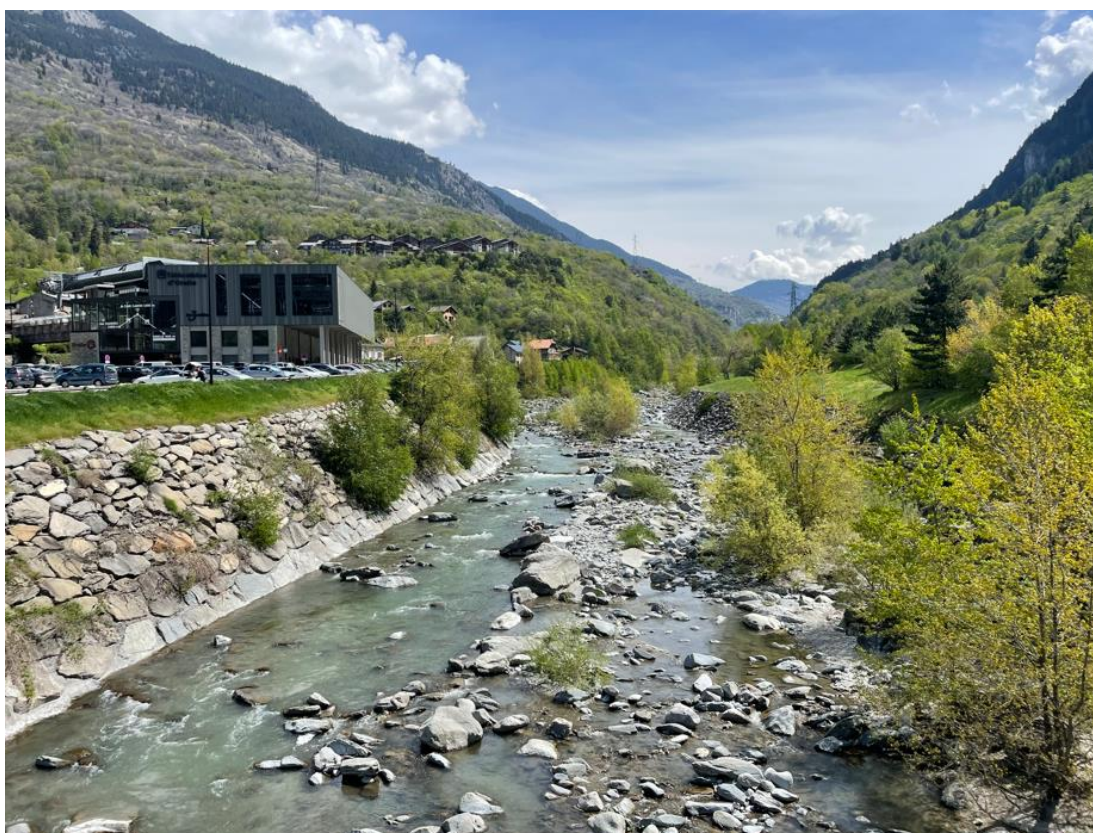
Le profil en long de ce secteur n'a pas l'air évolutif sur les tracées visualisables.

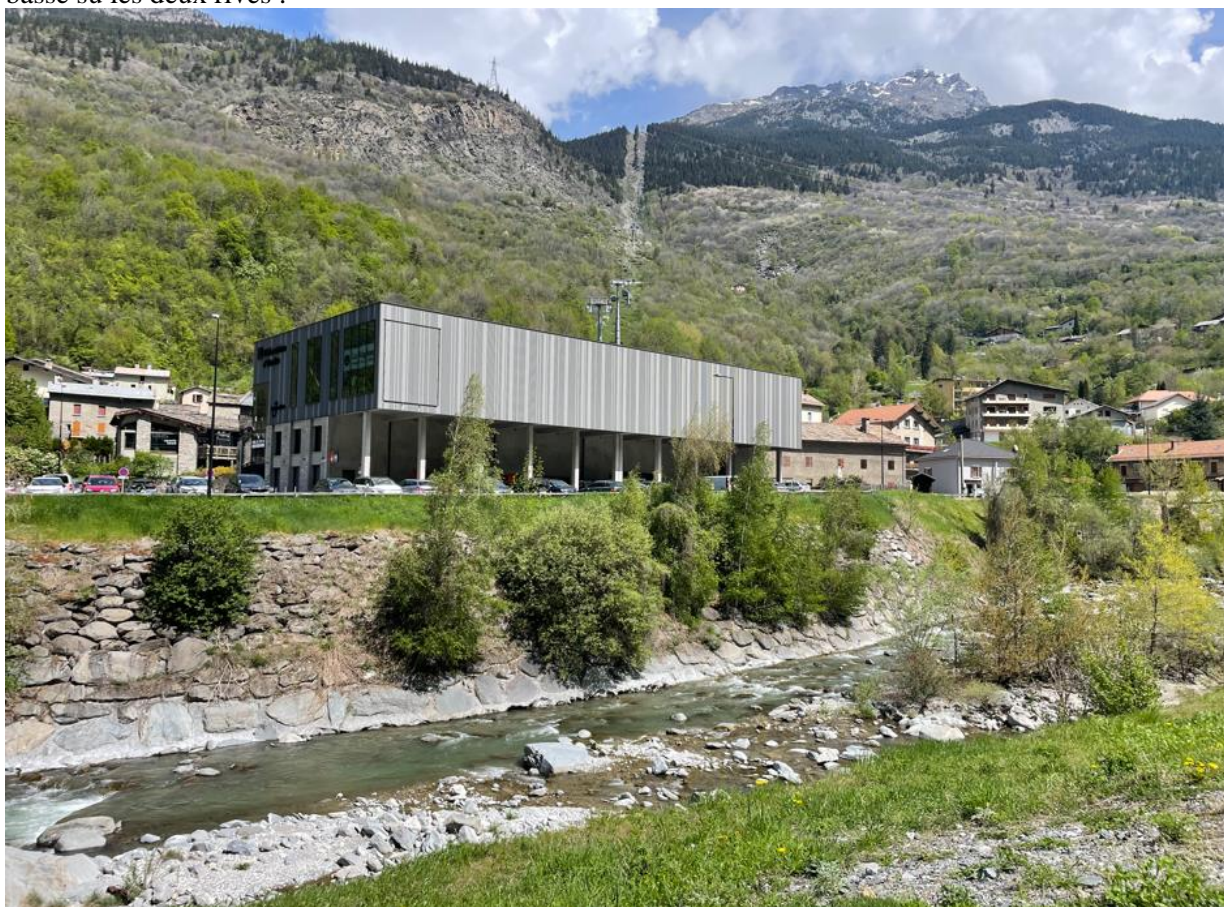
Les enrochements apparaissent particulièrement bien agencés avec un liaisonnement béton sur la partie basse sur les deux rives :

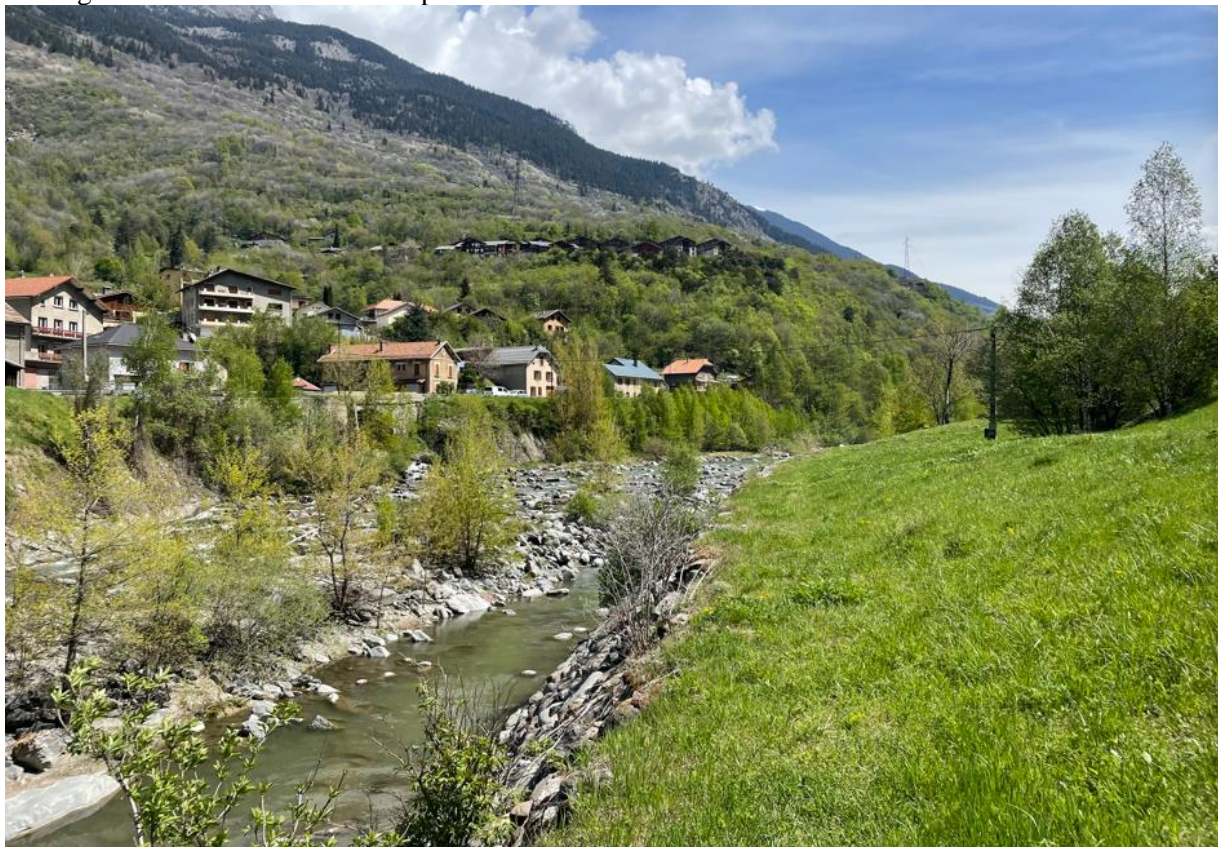
Un léger atterrissement central est présent en amont de la zone d'étude :

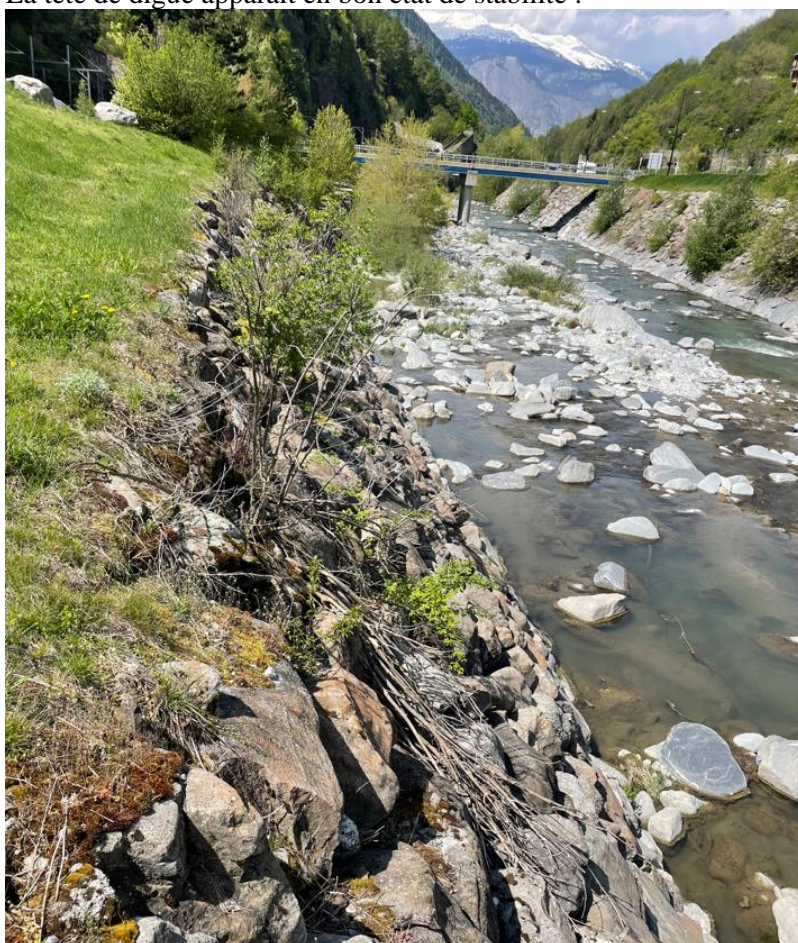
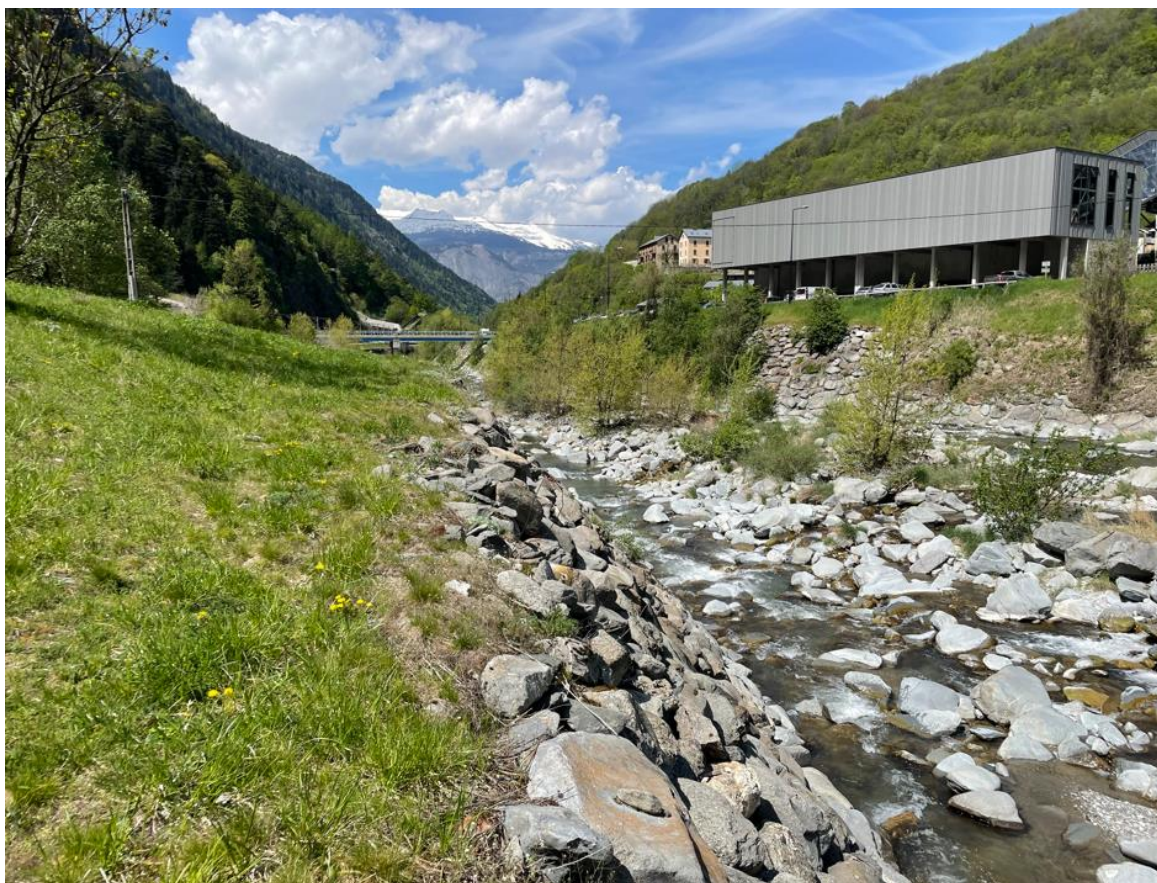
La tête de digue apparaît en bon état de stabilité :

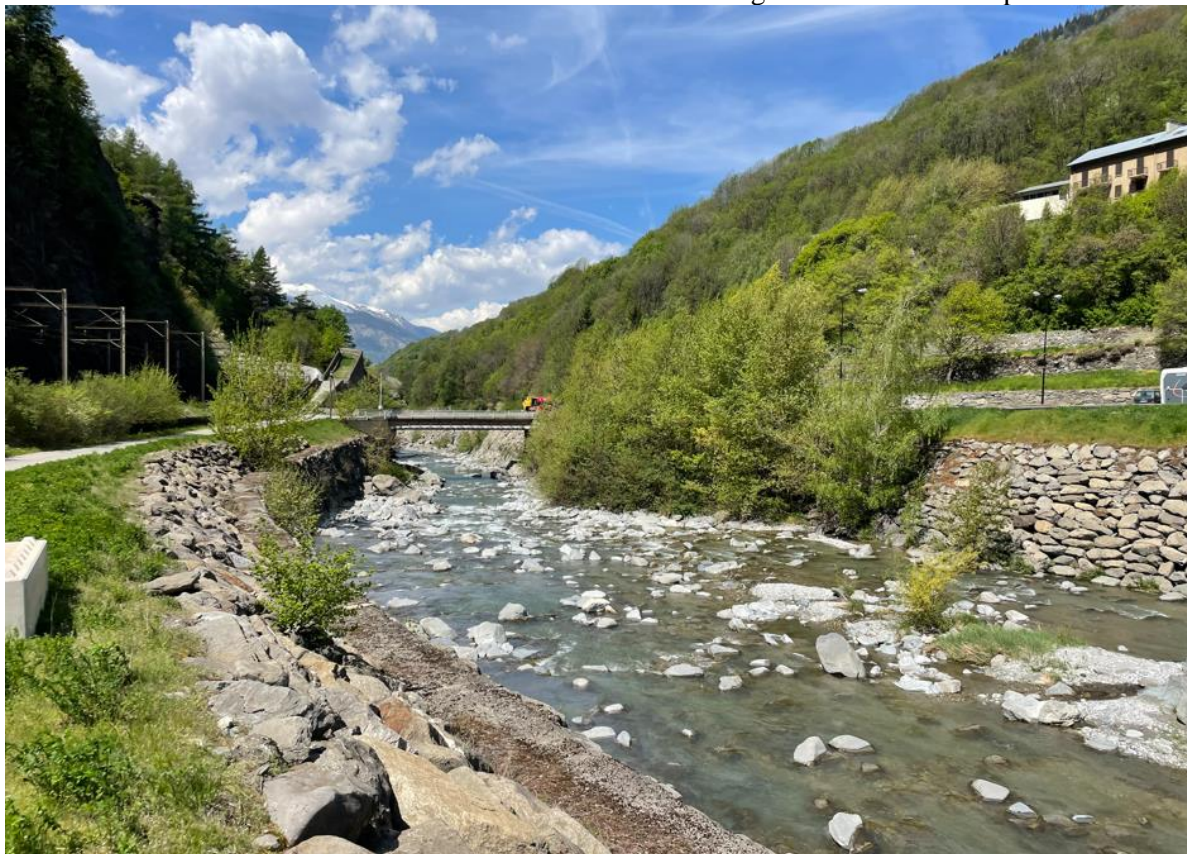
L'aval de la zone d'étude est associé à une consolidation de berges sur un linéaire important :

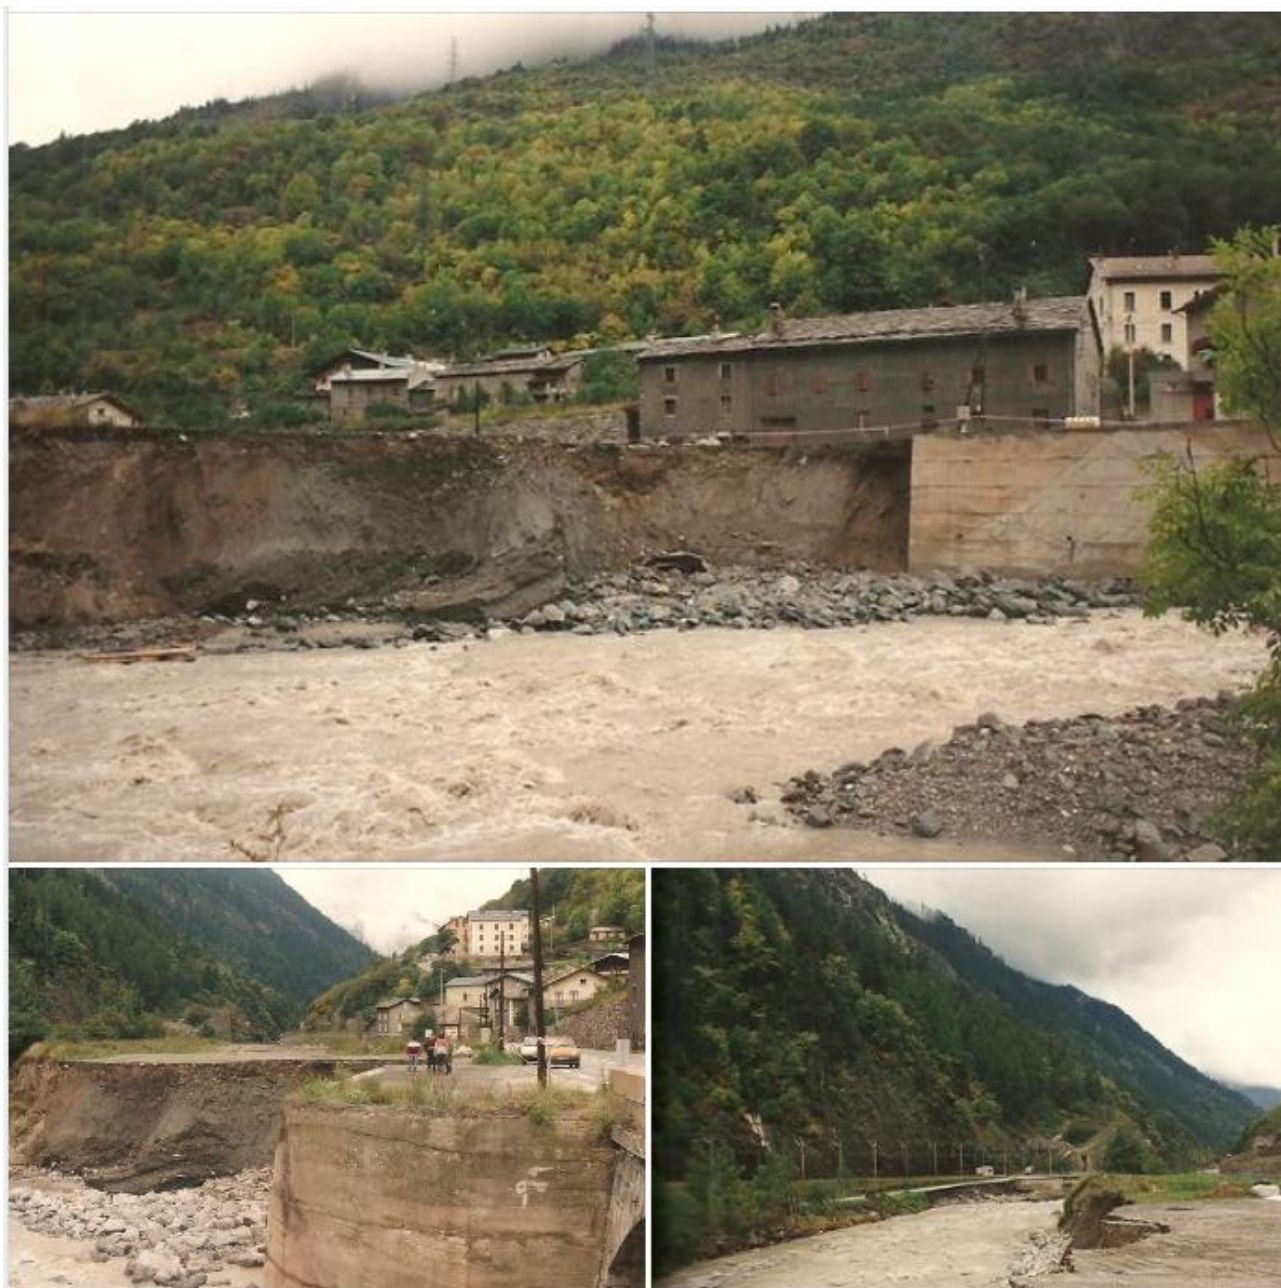
La crue du 22 au 24 septembre 1993, d’un débit de pointe estimé à 500 m³/s à la Saussaz, a eu lieu sur un lit très engravé et boisé, conséquences d’une longue période sans crue forte de l’Arc (depuis 1957).

Source Orelle d'Antan / Web

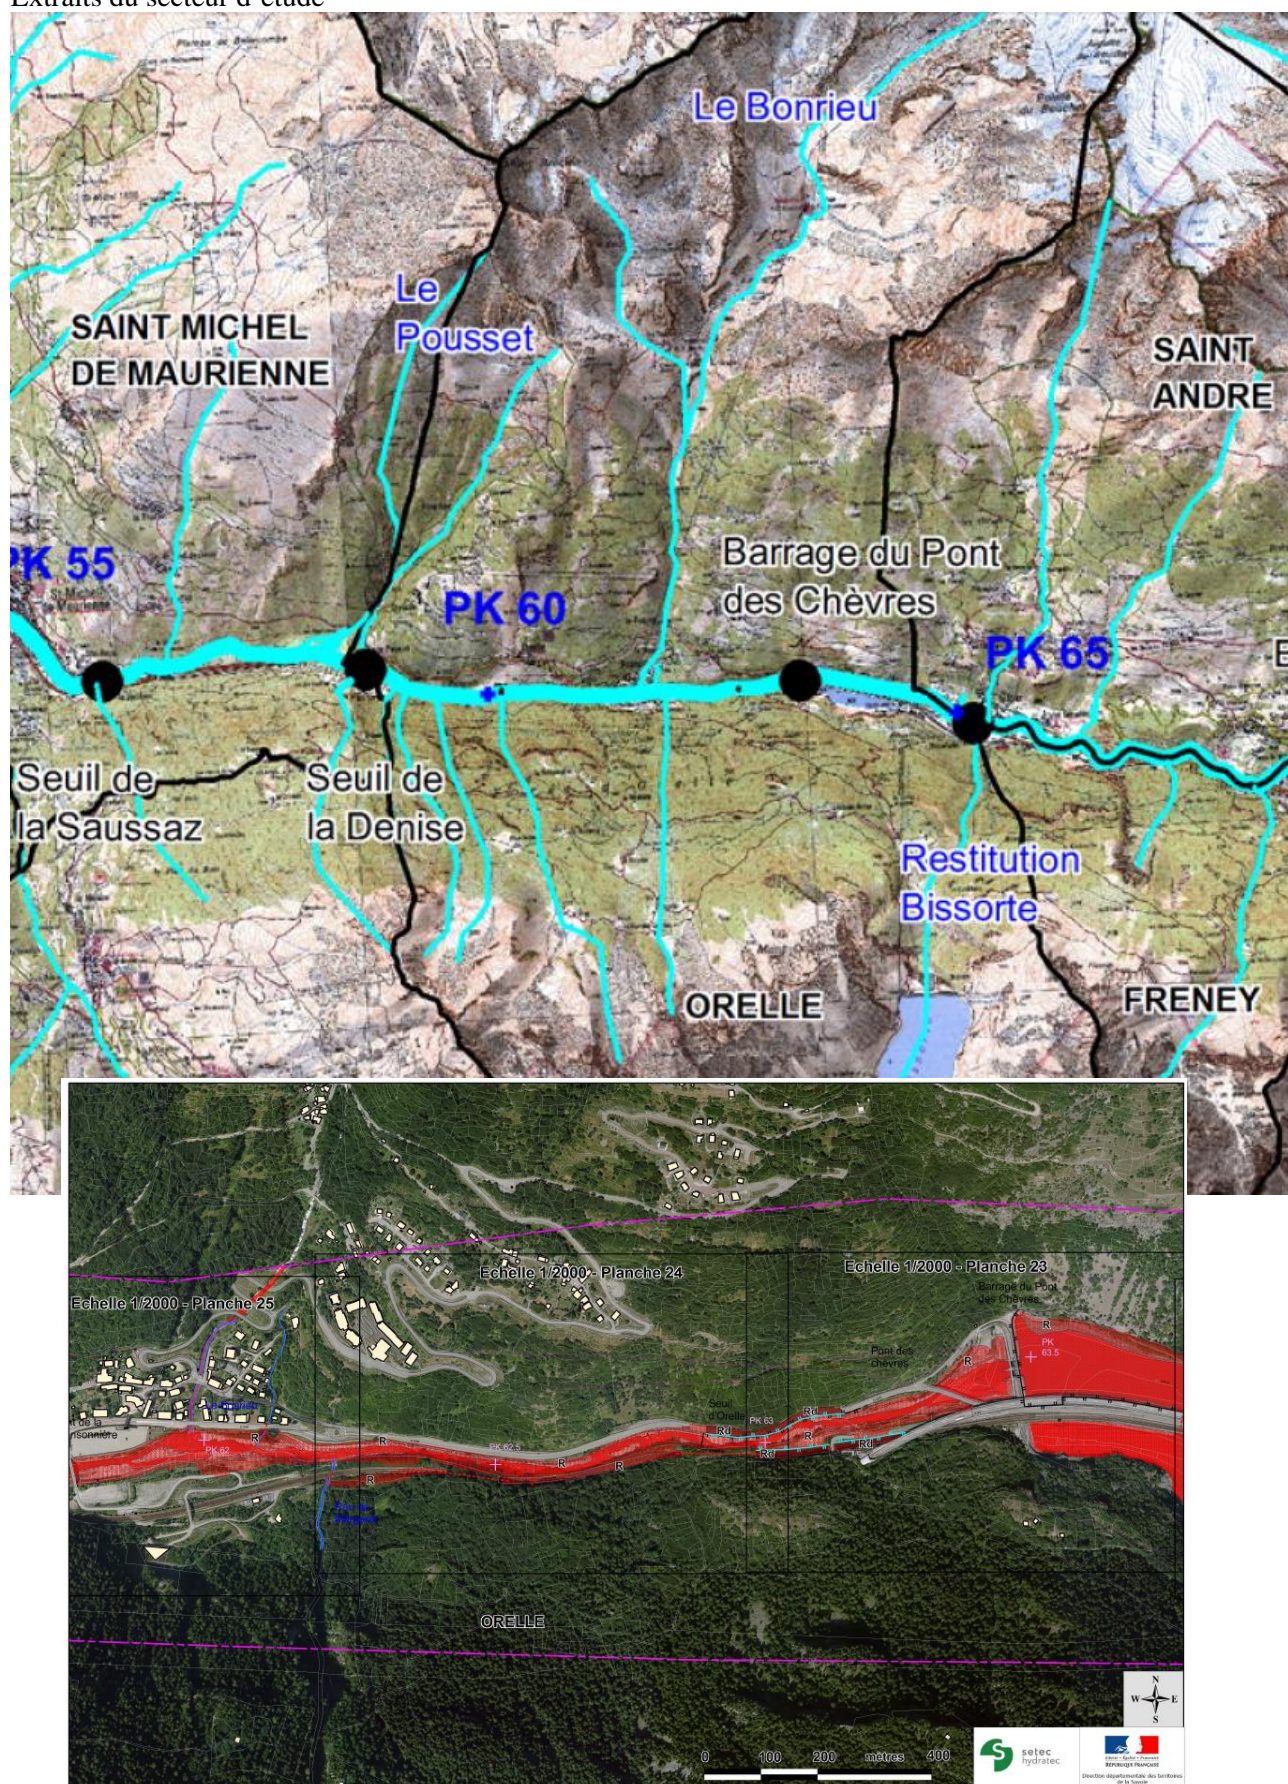
Extraits du secteur d'étude

Compte tenu des conclusions de l'étude hydrologique, la crue de période de retour centennale a été retenue pour la définition de l'aléa inondation en Maurienne (base de l'évènement de référence).

Cela correspond à une valeur voisine de 700m³/s au droit de la zone d'étude (670m³/s au Barrage de Matussière ou 760m³/s au Seul de la Saussaz).

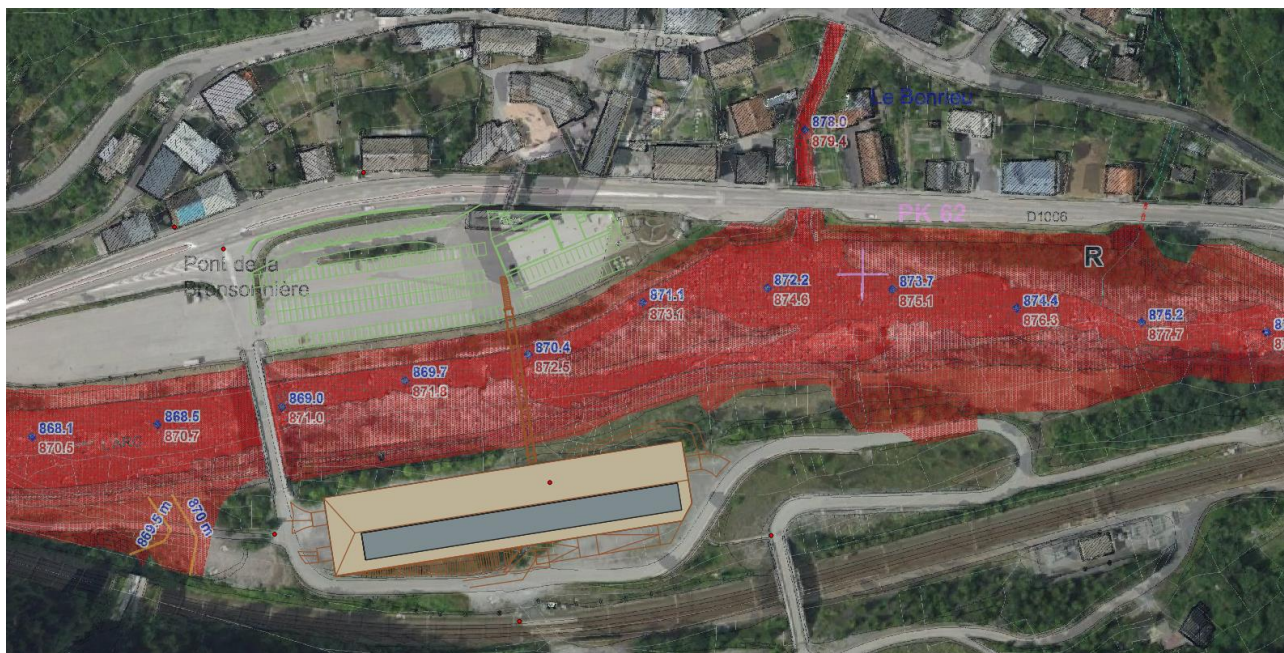
Au droit de ce projet on peut superposer les emprises du PPRir :

Les emprises de bâtiments ne sont pas situées en zone rouge. Des protections de berge sont déjà existantes

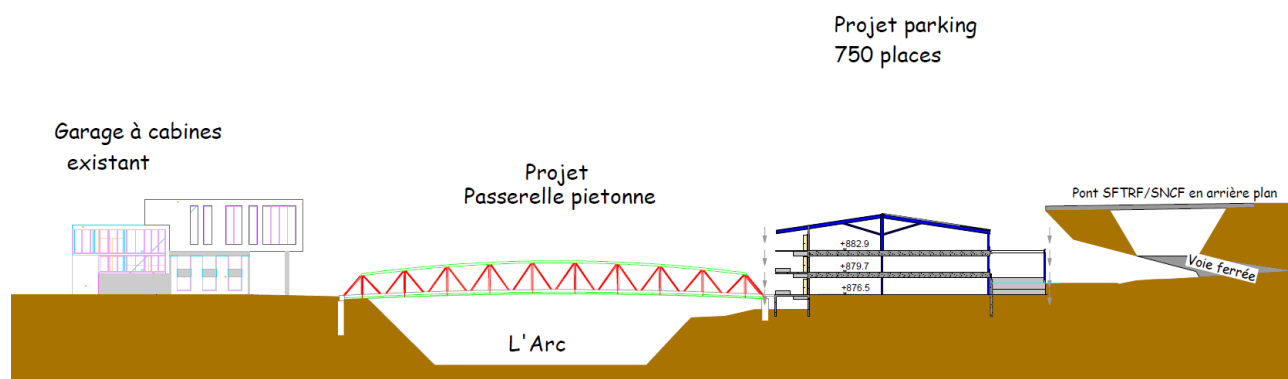
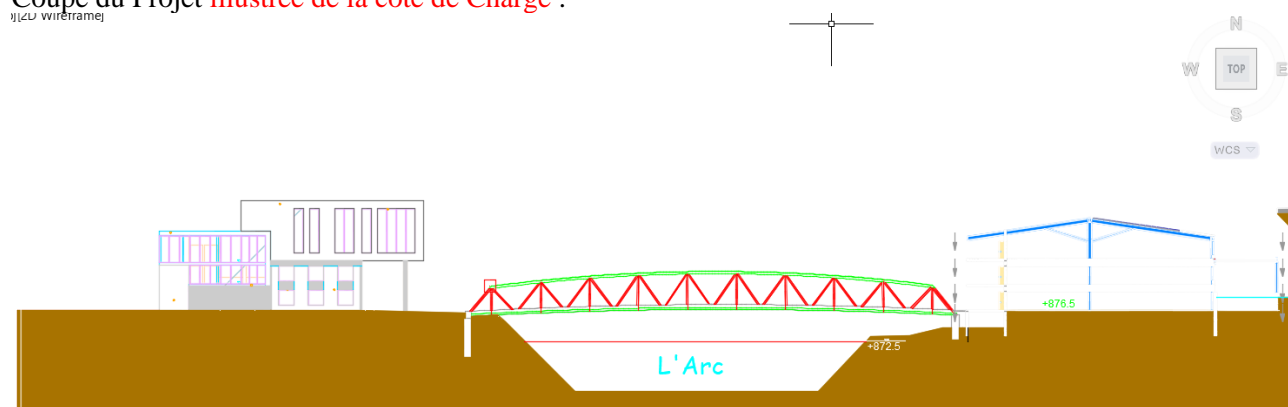
Coupe du Projet :

La passerelle est largement au-delà de la zone d'emprise de l'écoulement sur ses appuis. Sa cote permet également une revanche suffisante et tirant d'air pour le franchissement des flottants et embâcles.

Remarque : Les coupes illustrée communiquées sont faussées en représentativité du lit de l'Arc :

⇒ Sur la coupe : largeur Radier de l'Arc : 30,88m / Largeur à 872,50mNGF : 43,19m

⇒ Sur le plan Topo : largeur Radier de l'Arc : 15,40m / Largeur à 872,50mNGF : 22m !
