ALLIADE HABITAT – NOAHO IMMOBILIER

98-106 avenue de la République – 69330
MEYZIEU (69)

Diagnostic environnemental complémentaire

Réf : 23P0017

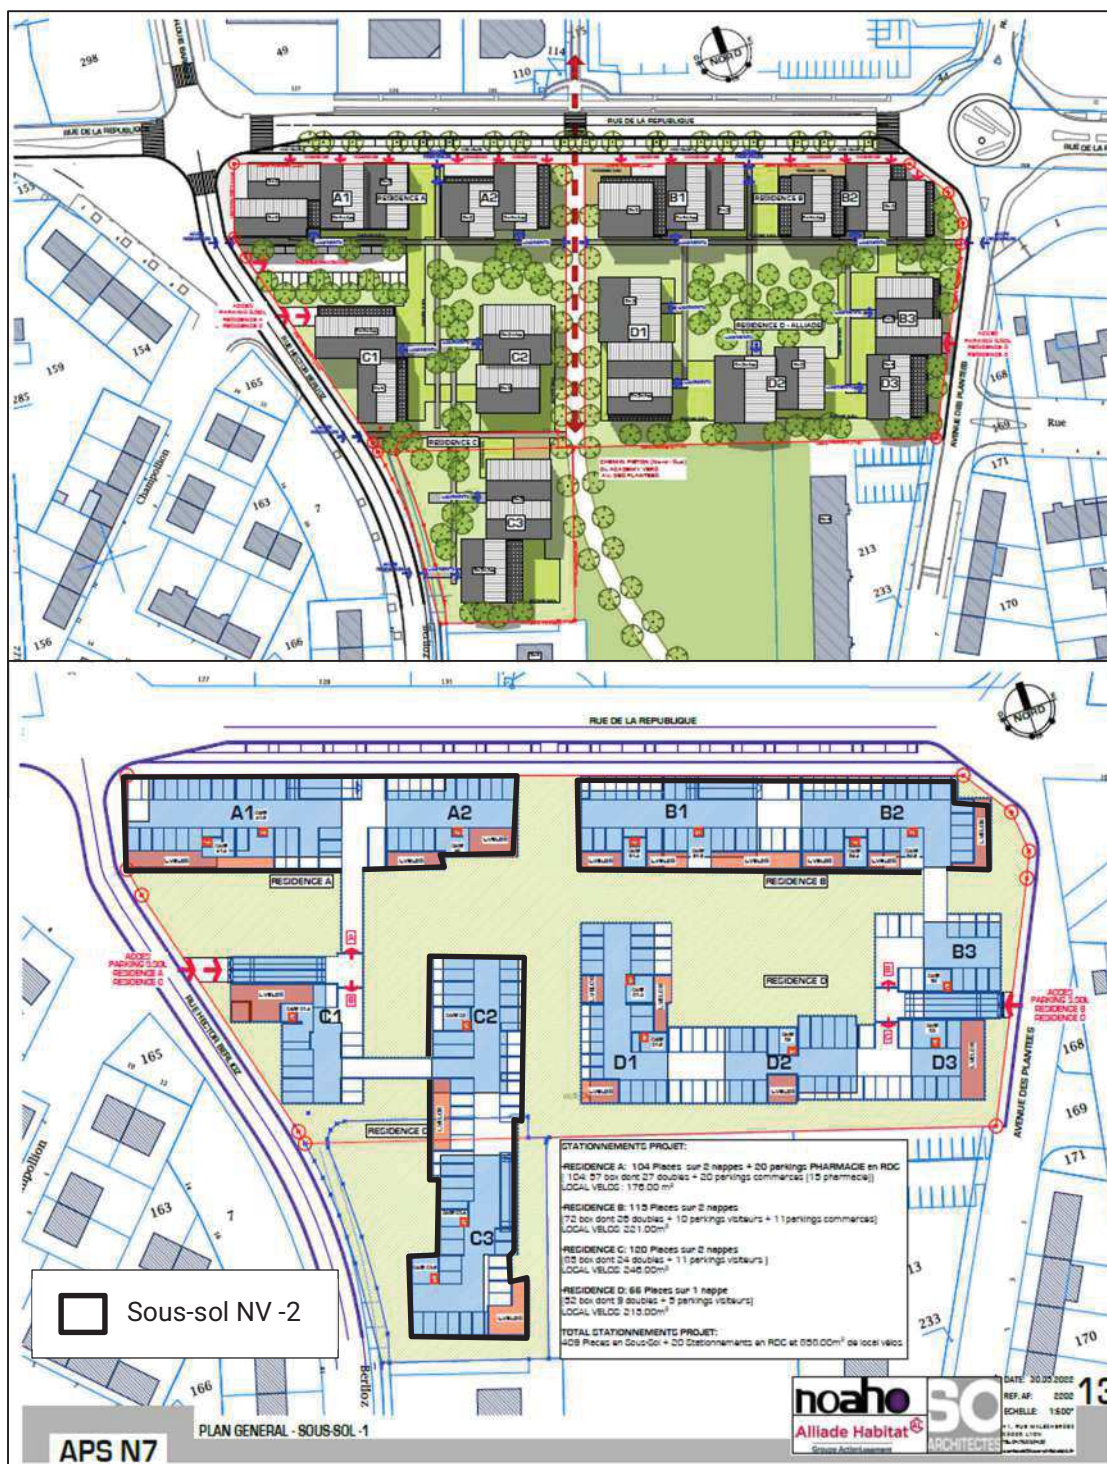
Figure 3 : Projet d'aménagement (source : ALLIADE HABITAT)

Construction d'un complexe immobilier de 222 logements répartis sur 4 résidences, comprenant 2 niveaux de sous-sol pour un usage de parking sur une partie du site, des espaces verts et des places de parking extérieures. Une zone de passage piéton sera réalisée sur l'axe Nord/Sud et sera rétrocedé à la Mairie.

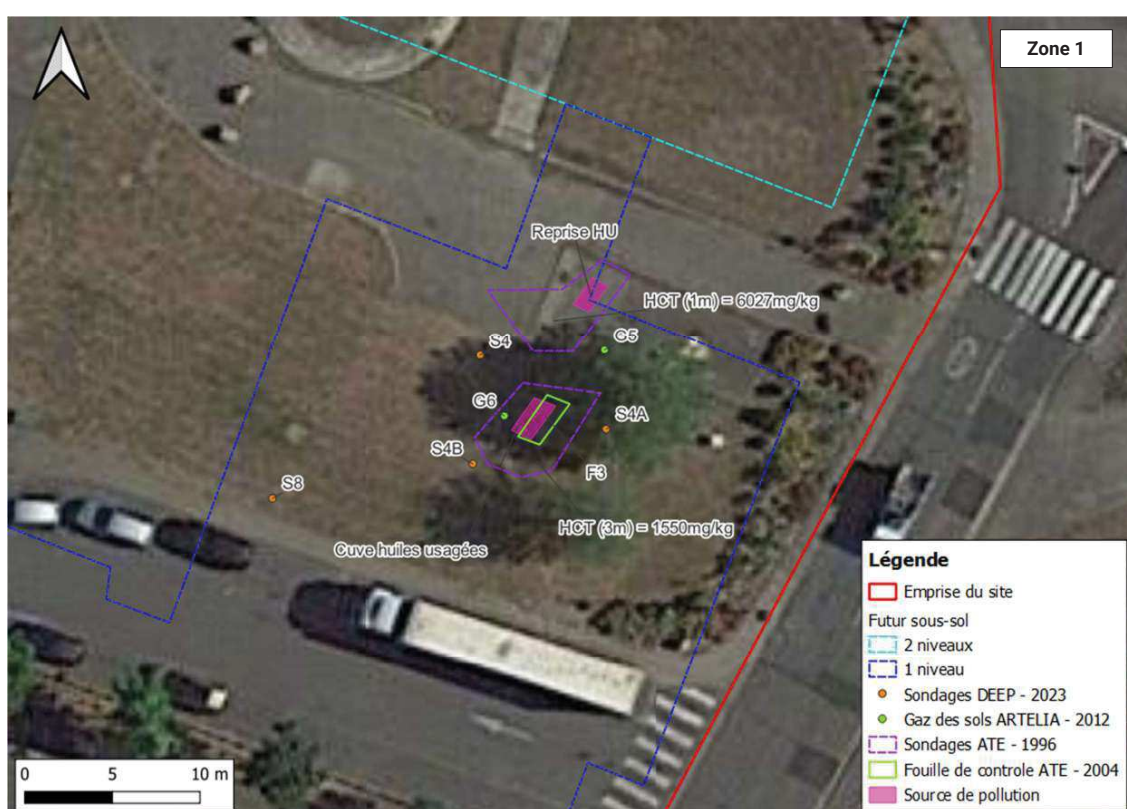
Figure 8 : Synthèse des investigations et impacts en zone 1

⇒ De ce fait, sur cette zone, seuls les impacts mis en évidence en 2000 sont retenus. Les terres impactées étant présentes au droit du futur niveau de sous-sol, celles-ci devront faire l'objet d'une excavation en filière.

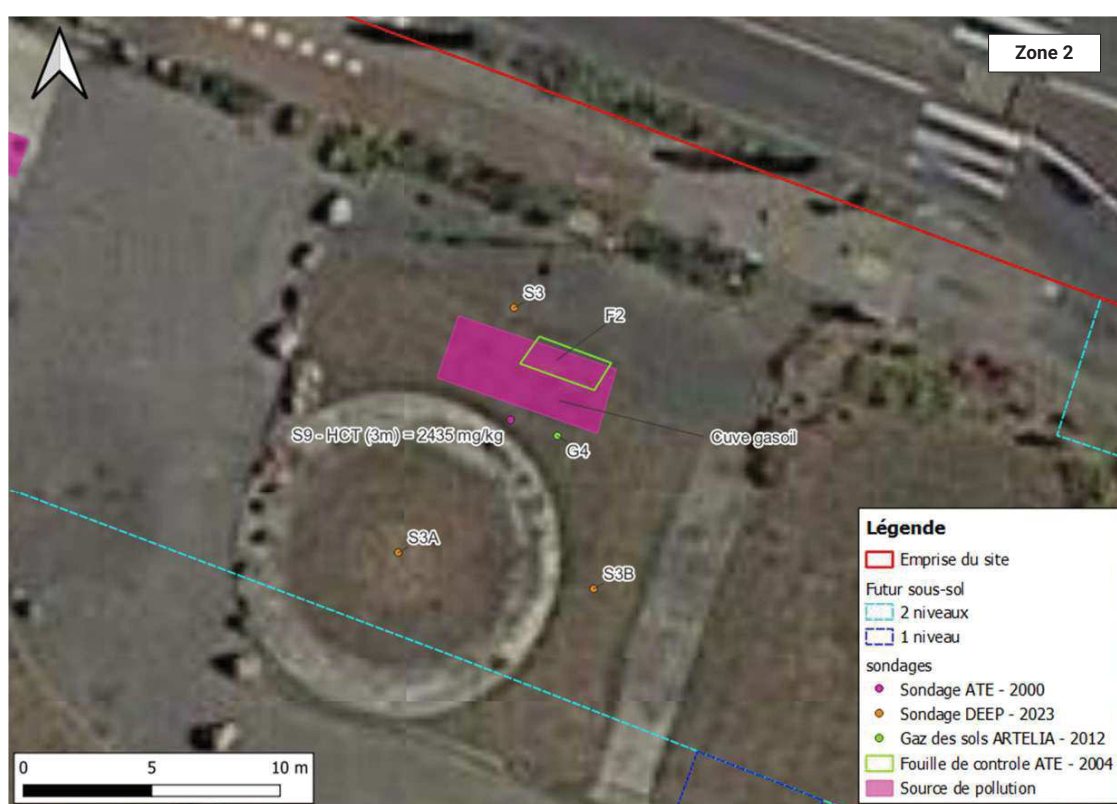
Figure 9 : Synthèse des investigations et impacts en zone 2

En ce qui concerne les futurs espaces verts, les résultats d'analyses n'ont pas mis en évidence d'anomalies spécifiques. De ce fait, aucune gestion de mise en œuvre spécifique n'est à prévoir.

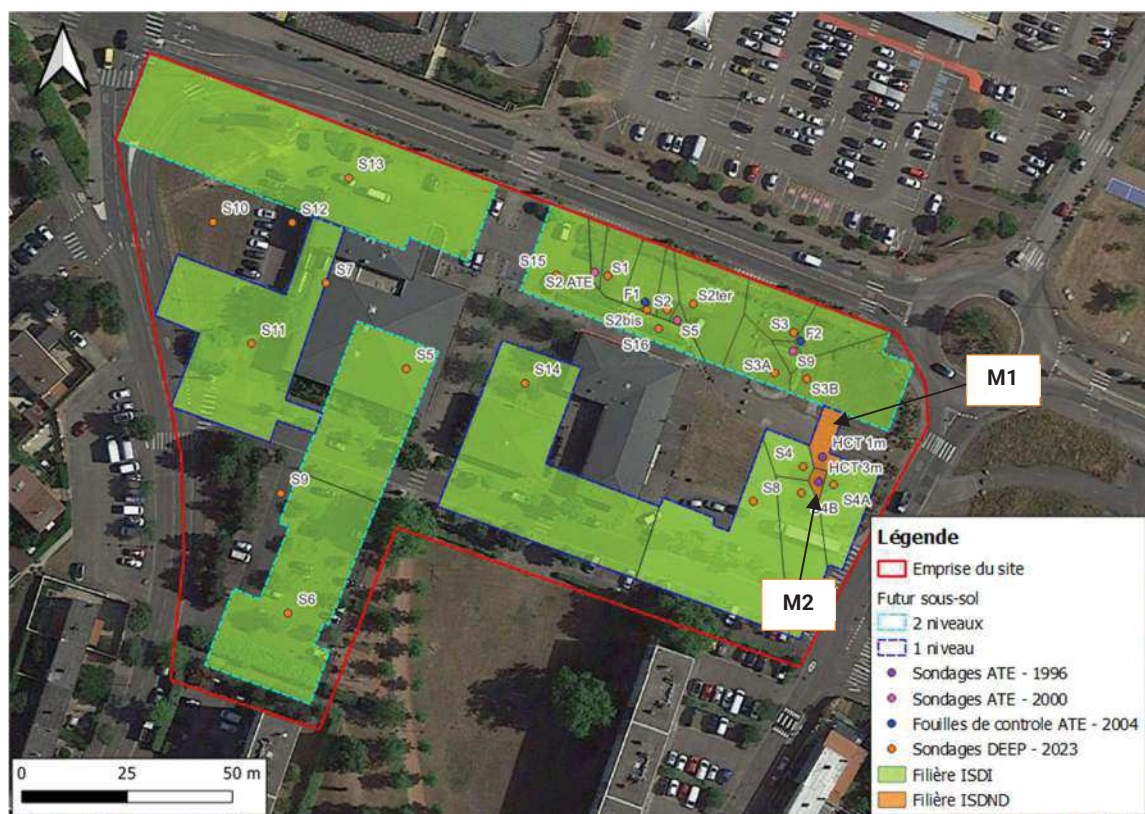
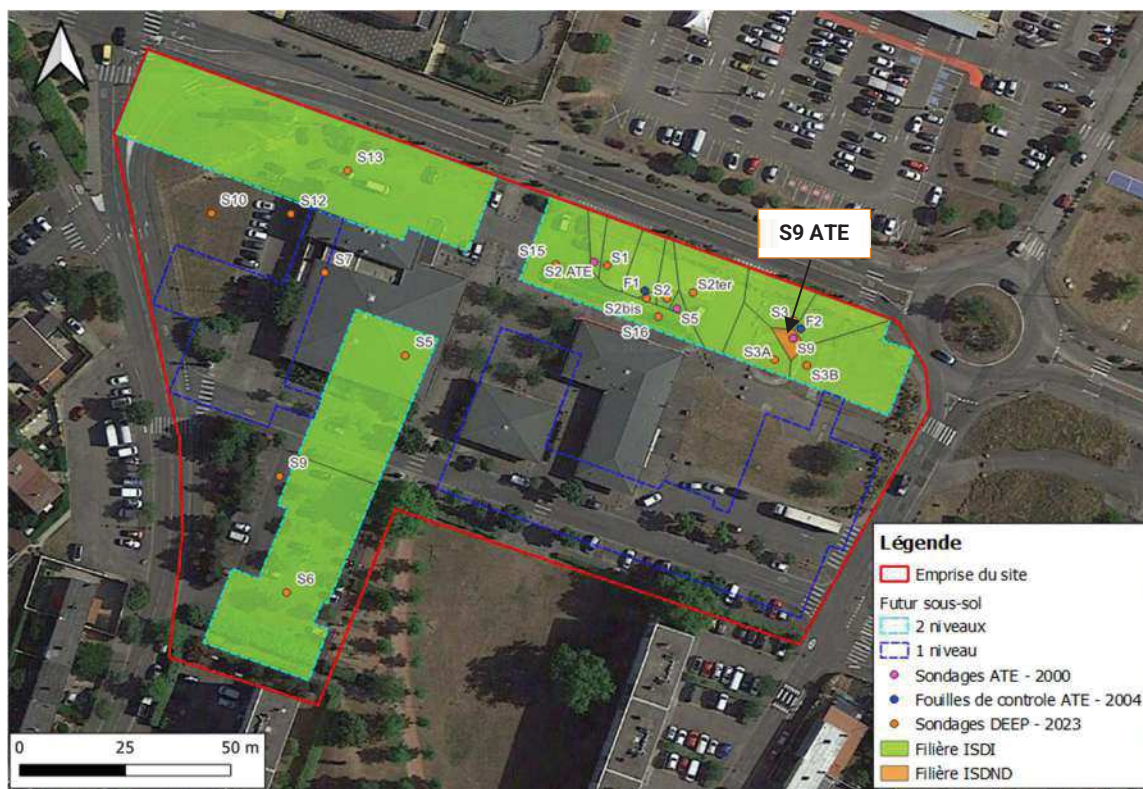
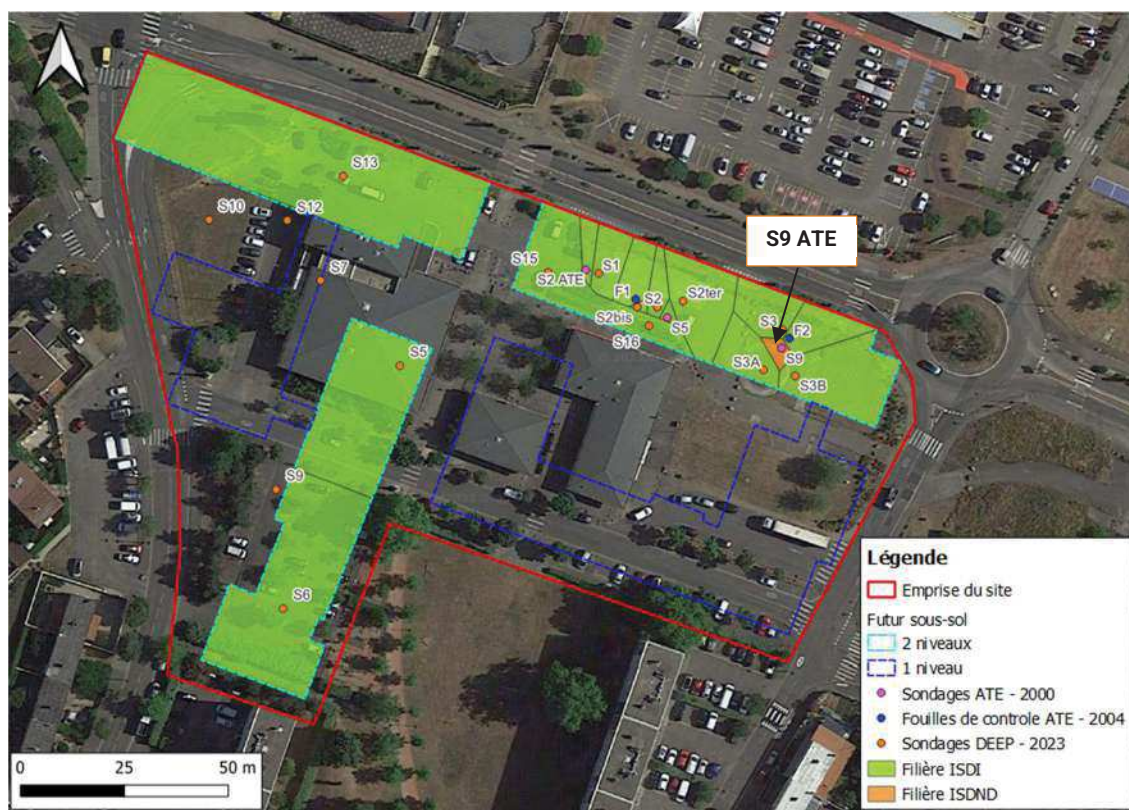
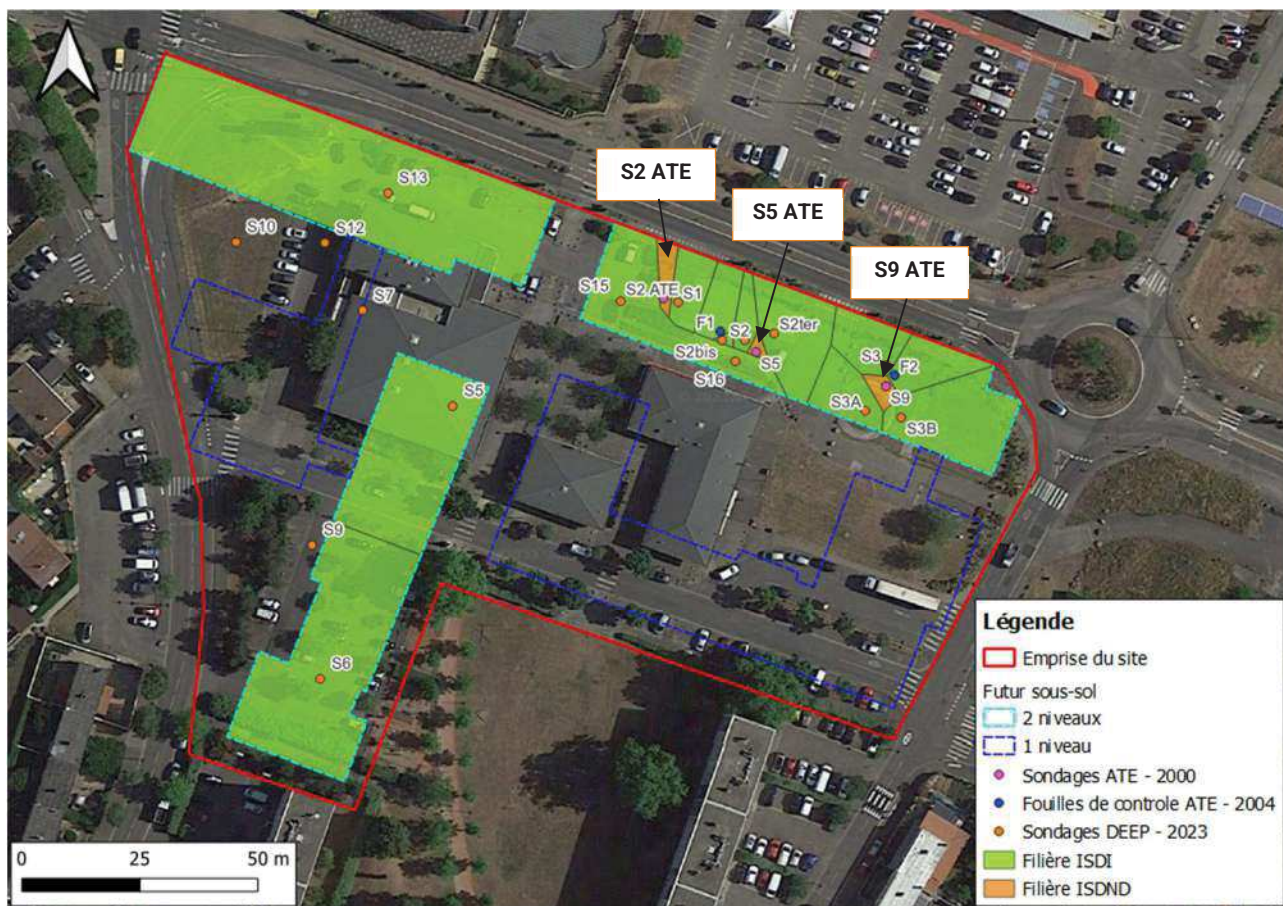
Maille	Projet	Epaisseur (m)	Surface (m ²)	Volume (m ³)	Tonnage (t)	Filière
S2 ATE	Futur sous-sol	5-6m (1m)	49	49	89	ISDND
S5 ATE	Futur sous-sol	5-6m (1m)	14	14	26	ISDND
S9 ATE	Futur sous-sol	3-6m (3m)	33	99	179	ISDND
M1 (reprise HU)	Futur sous-sol	1-3m (2m)	78	156	281	ISDND
M2 (cuve HU)	Futur sous-sol	2-3m (1m)	20	20	36	ISDND

Pour rappel, il s'agit là d'une estimation du volume concerné. Celui-ci devra être ajuster par l'intermédiaire de reconnaissances complémentaires au droit des zones non accessibles lors de ce présent diagnostic.
