**METROPOLE DE LYON –
DIRECTION DE L'EAU**

Vieux Rhône de Neyron

**Dossier de demande de
renouvellement de l'autorisation
du plan de gestion sédimentaire –
Note complémentaire**

Réf : CEAUCE200427 / REAUCE04410-01

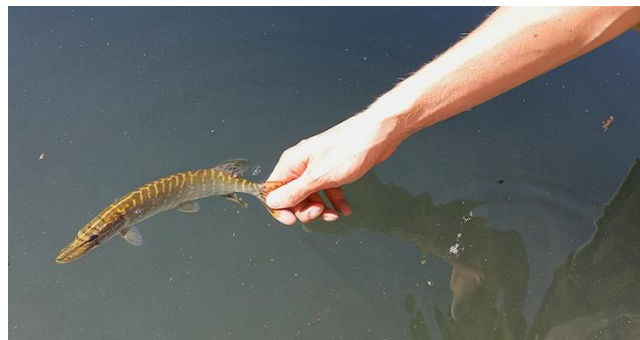
Photographie 1 : Brocheton inventorié sur le canal écrêteur en 2019

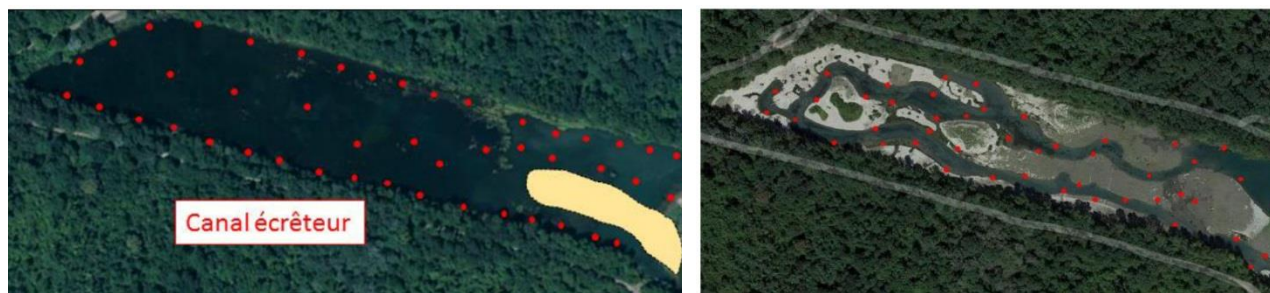
Figure 5 : Plan d'échantillonnage du peuplement de poissons du canal écreteur en 2015 (gauche) et en 2017 (droite, relativement comparable à celui de 2019) – Source : Vaucher et Faure (2015 et 2017)

Sur le canal écreteur, c'est cette dernière méthode qui a été utilisée pour apprécier les conditions d'habitats. En effet, au sein du canal écreteur, 48 EPA ont été réalisés en 2017 et 42 en 2019, à rapprocher des 46 EPA réalisés en 2015. L'effort de pêche est de ce fait relativement comparable, mais les habitats échantillonnés sont notoirement différents entre 2015 et 2017-2019, conséquence du remodelage du canal (voir Figure 5).

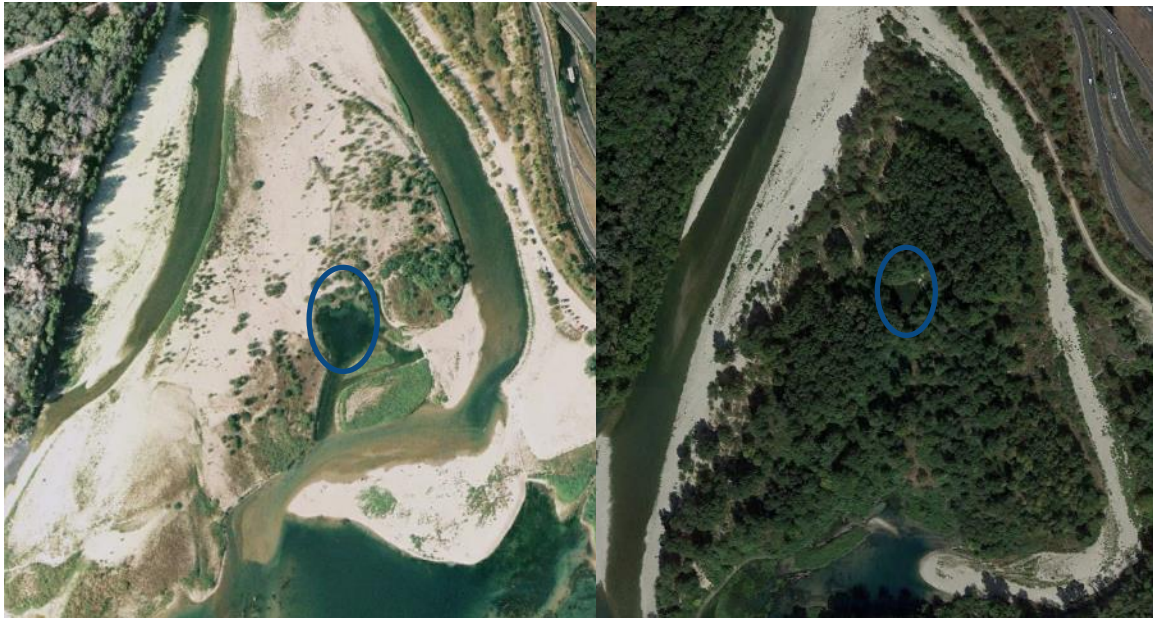
Figure 12 : Vues aériennes du delta de Neyron (à gauche, 2001 – à droite, 2018)

Le delta de Neyron abrite en son centre une ancienne petite zone d'eau profonde, vestige des anciennes activités d'extraction dans les années 80-90. Ce petit plan d'eau fermé (environ 500 m²) est aujourd'hui déconnecté du Vieux Rhône car enserré dans l'île boisée du delta de Neyron (cf. Figure 12).

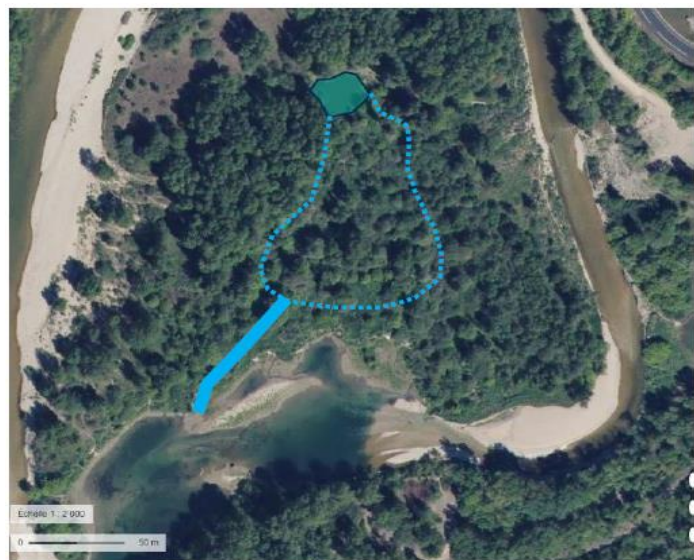
Figure 13 : Reconnexion et agrandissement d'une zone d'eau profonde au delta de Neyron

Une restauration de la connexion au Vieux Rhône et un agrandissement de sa superficie permettrait de retrouver une zone de frayères à fort potentiel pour le brochet (cf. Figure 13).

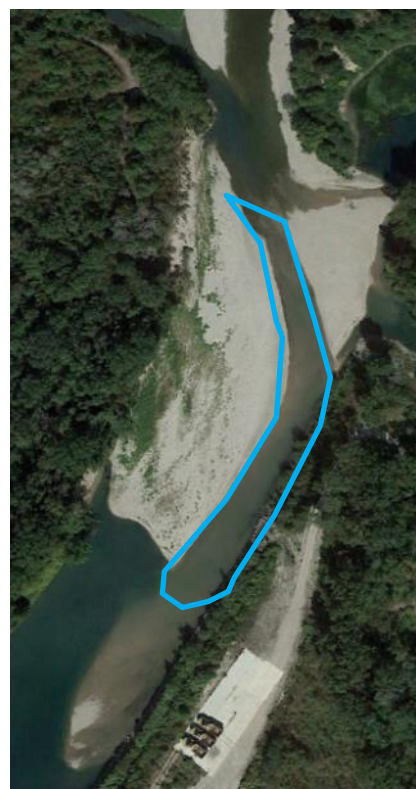
En termes de superficie, les faciès d'eaux vives impactés par les travaux (radier, chenal lotique, plat lotique) représentent une superficie actualisée de 4 000 m² (cf. photo-ci-contre).

Tableau 16 : Quantification des impacts sur les habitats rhéophiles

Pour une opération	Cumulé sur la durée du plan de gestion
Linéaire d'habitat rhéophiles impactés	200 ml	400 ml
Superficie d'habitats rhéophiles impactés	4000 m²	8 000 m² (0,8 ha)

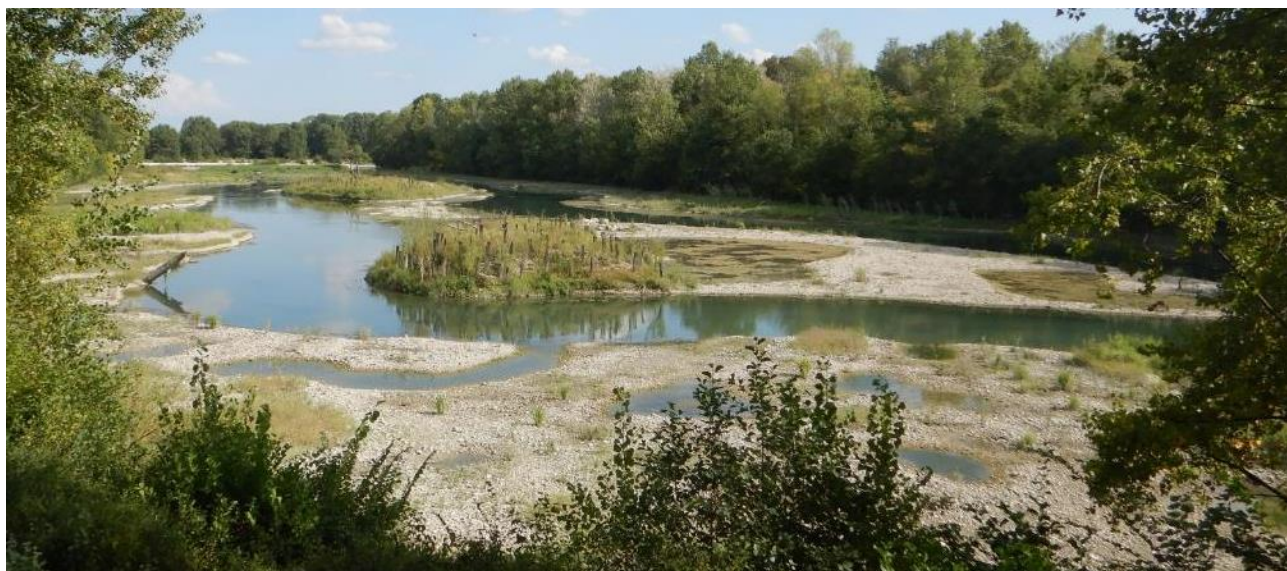
A défaut d'avoir un effet positif pour les espèces lenticques tels que le brochet, la restauration du canal écrêteur réalisée en 2015/2016 a permis la création d'un nouveau milieu courant généré au centre du canal écrêteur, qui s'avère très fonctionnel pour les espèces rhéophiles (cf. suivi piscicole 2017 et 2019). Ce chenal permet de compenser les destructions d'habitats lotiques du Vieux-Rhône. Au total, ce sont 940 ml de chenal lotique qui se sont ainsi recomposés, avec la création de zone propice au frai des espèces rhéophiles.

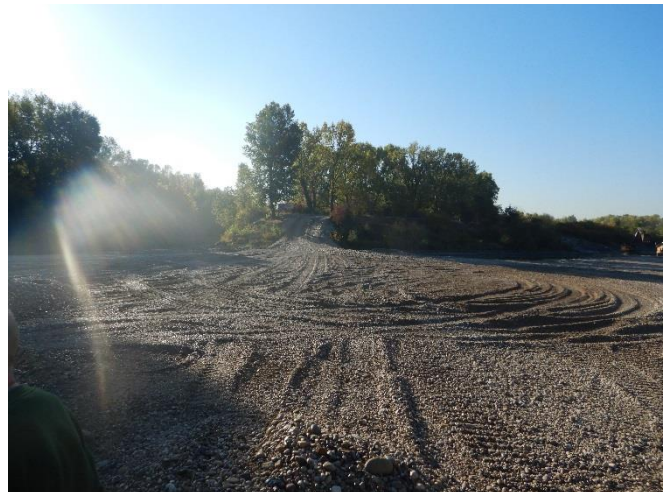
La création du bras secondaire (étape 2) sera réalisée, à la suite du basculement du chenal d'écoulement du Vieux Rhône en rive droite au droit du banc C1 (étape 1). Ainsi les matériaux mobilisés pourront être directement acheminés vers l'aire de stockage des matériaux via une traversée sécurisée du bras alimentant le canal sud (cf. Figure 19 et photo ci-contre). Une fois cette opération terminée, les travaux de désengrèvement du banc C1 pourront se poursuivre (étape 3).

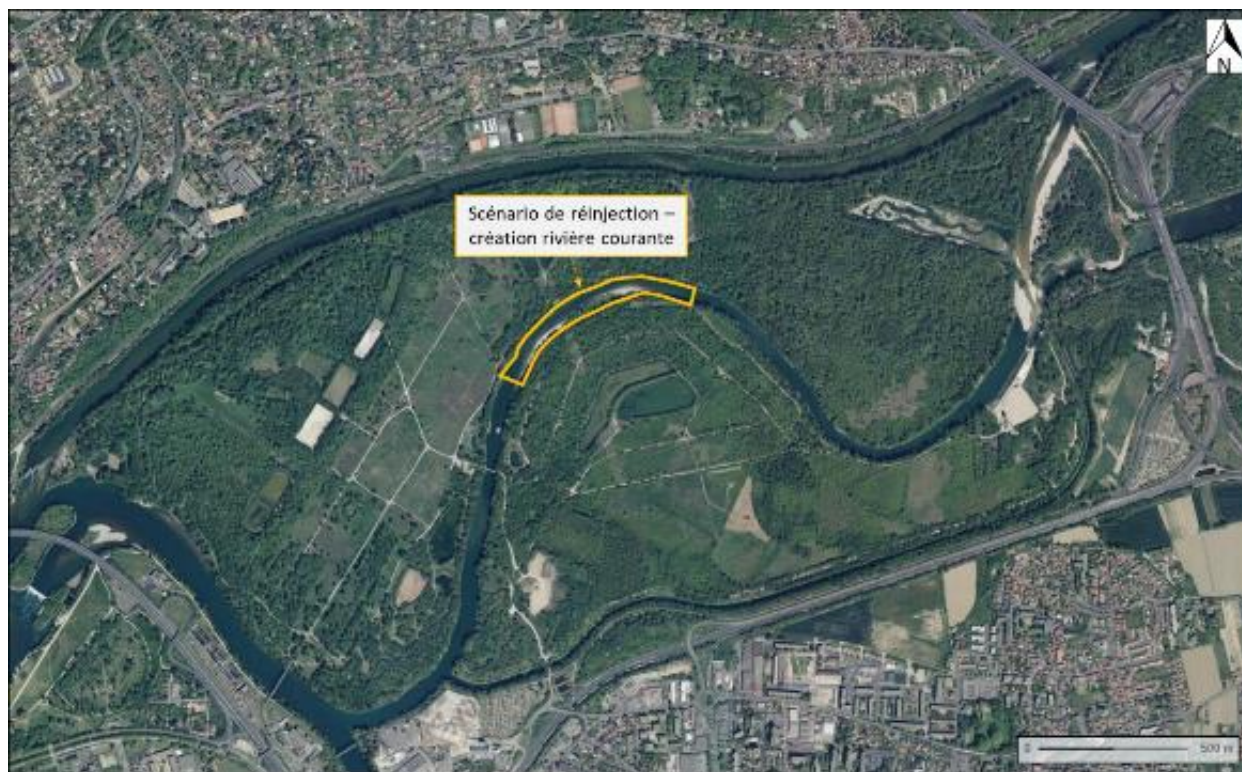
Figure 22 : Localisation de la zone de réinjection (scénarios B)

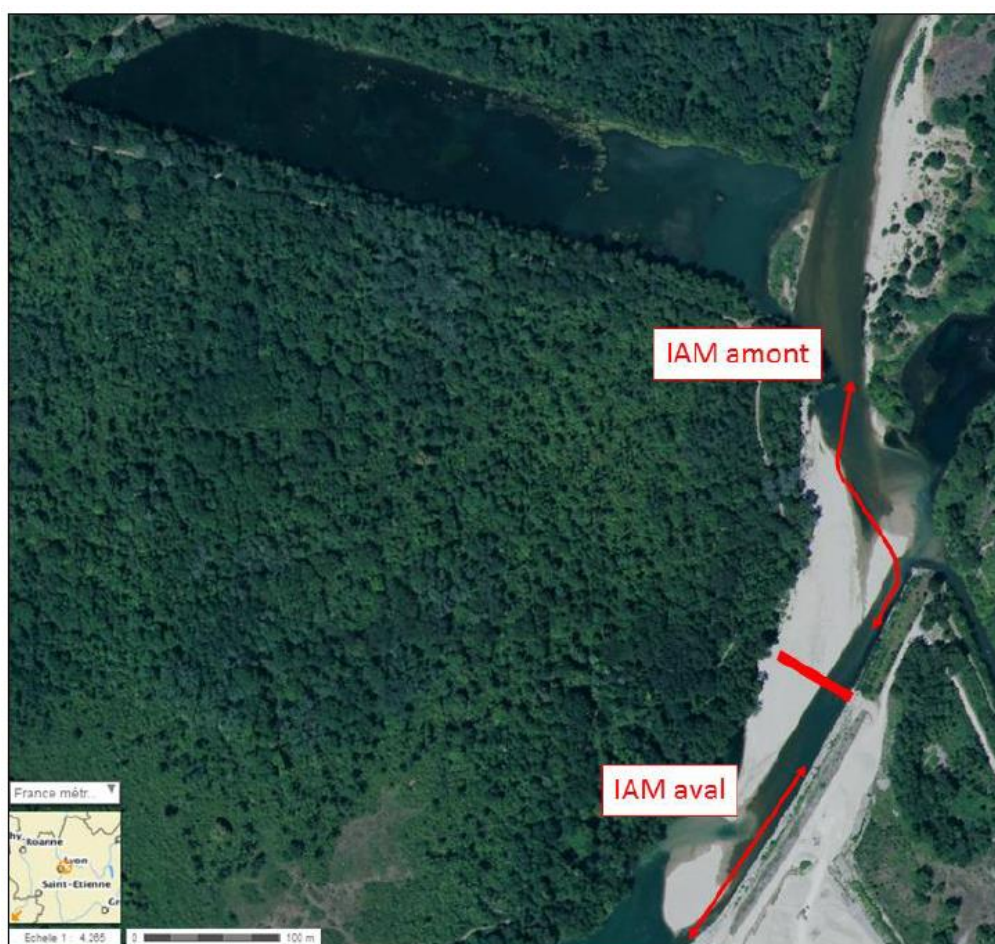
Une station amont (*i.e.* au chemin d'accès mis en place dans le cadre des travaux) et une station aval ont ainsi été définies.

Néanmoins, en 2015, au niveau de ces deux stations, la classe de vitesses dominante est celles des 40-80 cm/s, soit des vitesses de courant relativement élevées. Concernant les hauteurs d'eau « *le secteur aval présente la plus grande diversité avec l'ensemble des classes représentées avec une légère prépondérance des profondeurs 20 – 70 cm. Le secteur amont est plus homogène avec un long radier dominé par la hauteur 20 -70 cm. De manière générale, le vieux-Rhône présente une hétérogénéité des hauteurs particulièrement intéressante dans ce secteur avec des faciès rapides et peu profonds.* » (Vaucher et Faure, 2015).

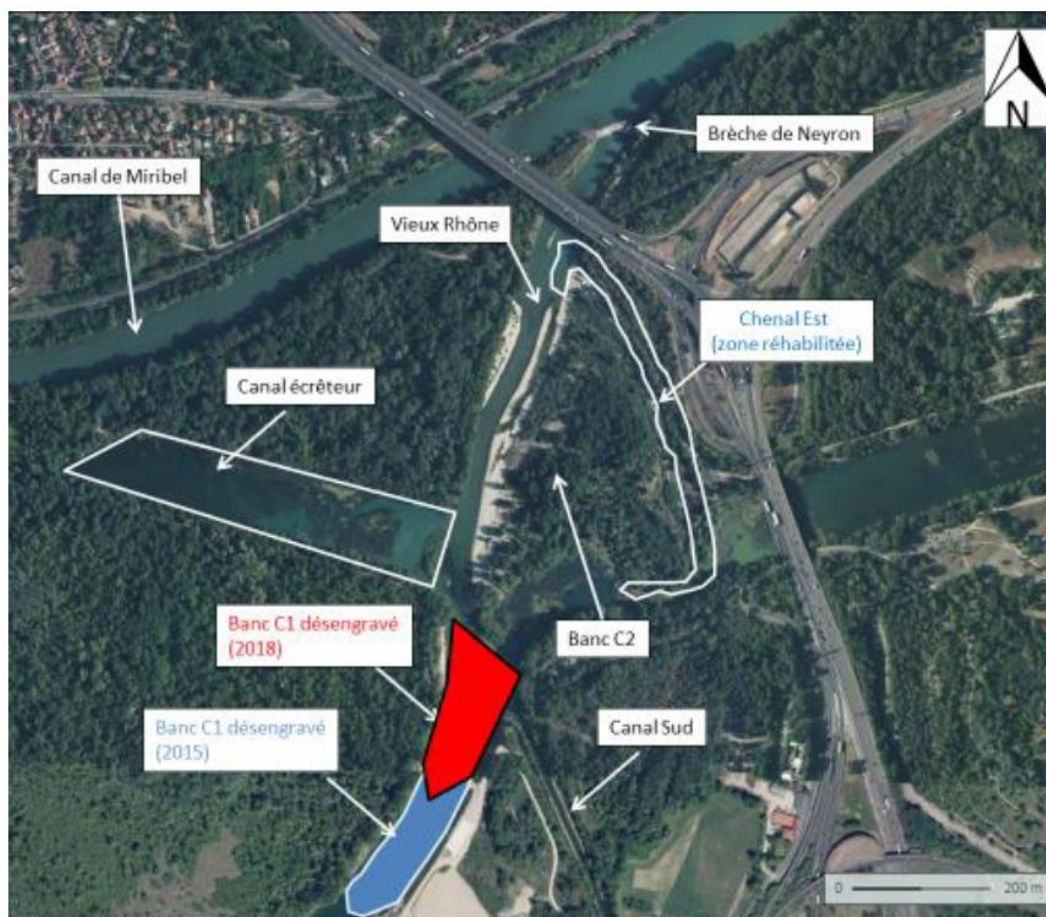
Figure 4 : localisation des travaux réalisés lors du premier plan de gestion sédimentaire (2015-2019) – Source : Burgeap, 2018)

Conformément aux indications des arrêtés préfectoraux pris au titre de la loi sur l'Eau (AP 2014 B120 du 18/12/2014) et des espèces protégées (AP DDT-SEN-2015-08-01 du 7/08/2015), un suivi de l'impact de ces interventions a été réalisé. Les protocoles de ces suivis ont été décrits dans un document de décembre 2016 (Ecosphère-BURGEAP, 2016), alimenté par les échanges au sein du Comité de Suivi Environnemental. Ces suivis visent à comprendre comment évoluent les écosystèmes après les travaux, permettant d'évaluer l'état de conservation des espèces protégées et l'efficacité des mesures mises en œuvre (éviter, réduire et compenser des impacts, démarche ERC). Concernant le peuplement aquatique, c'est la FDPPMA 69 qui s'en est chargée, réalisant des inventaires en 2017 et 2019. Burgeap a complété ces éléments sur la partie habitats aquatiques par la mise en œuvre du protocole IAM.

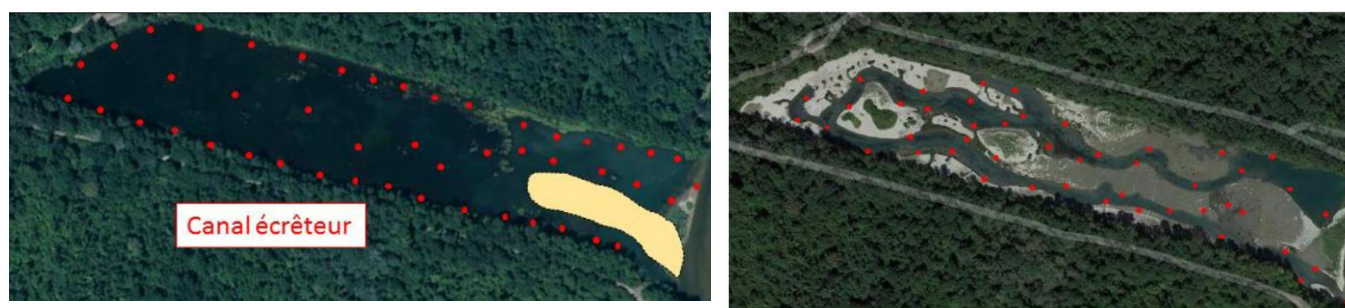
Figure 5 : plan d'échantillonnage du peuplement de poissons du canal écrêteur en 2015 (gauche) et en 2017 (droite, relativement comparable à celui de 2019) – Source : Vaucher et Faure (2015 et 2017)

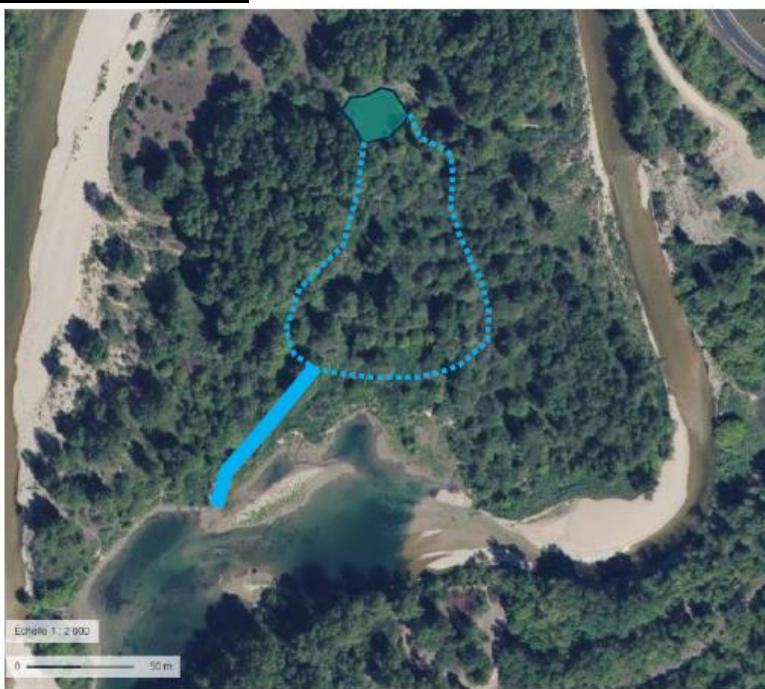
Figure 13 : Reconnexion et agrandissement d'une zone d'eau profonde au delta de Neyron

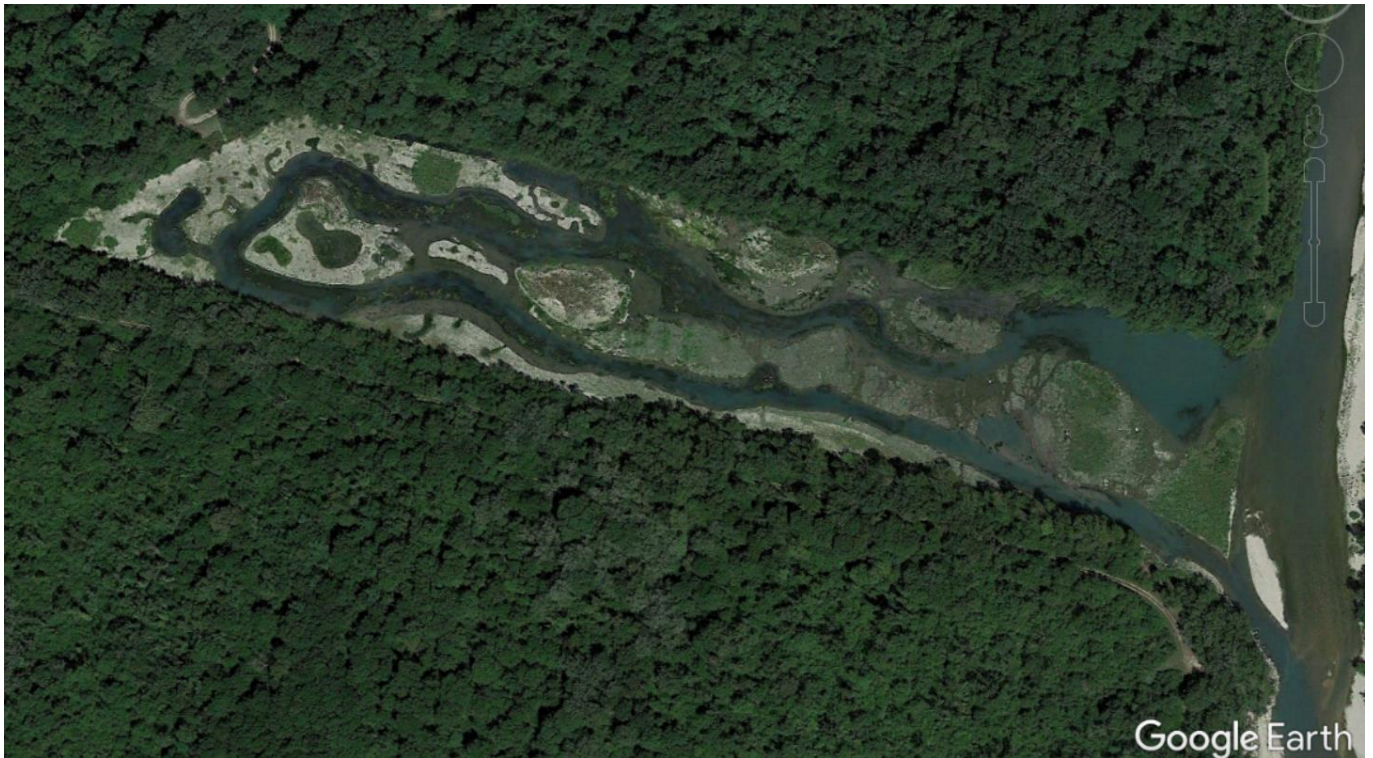
Photo aérienne du 07/07/2019 – Débit moyen journalier du Rhône à Perrache = 710 m³/s
