**METROPOLE DE LYON –  
DIRECTION DE L'EAU**

Vieux Rhône de Neyron

**Dossier de demande  
renouvellement de l'autorisation  
du plan de gestion sédimentaire**

Réf : CEAUCE183123 / REAUCE03577-01

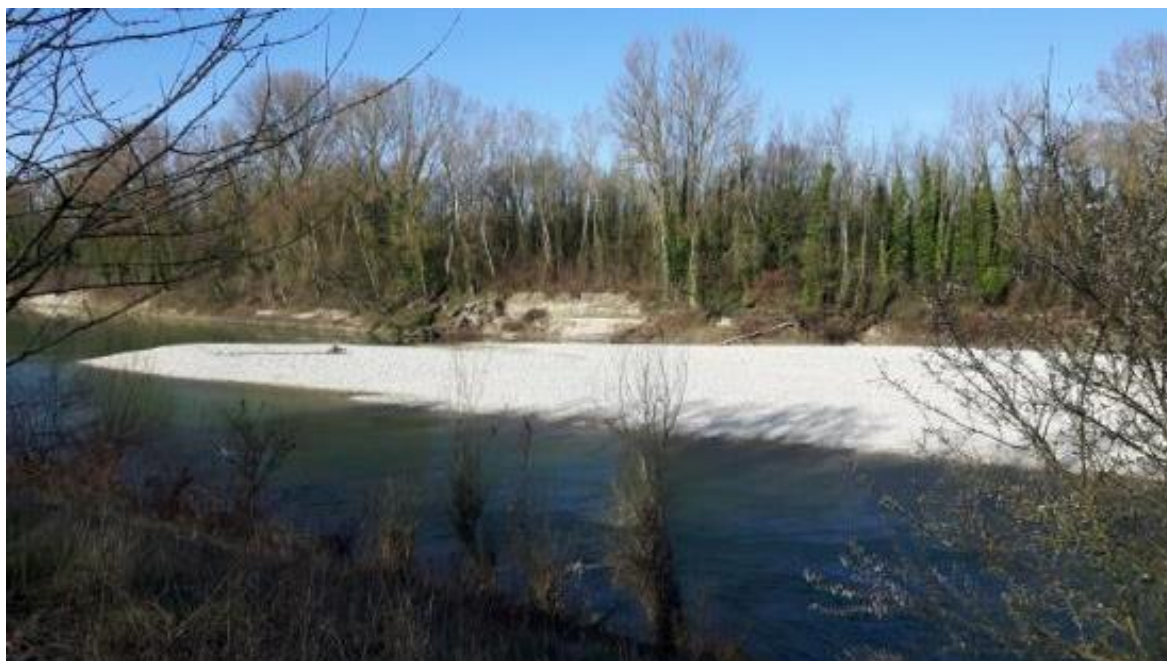
**Figure 2 : Atterrissement du Vieux Rhône à désengraver (22/03/18)**

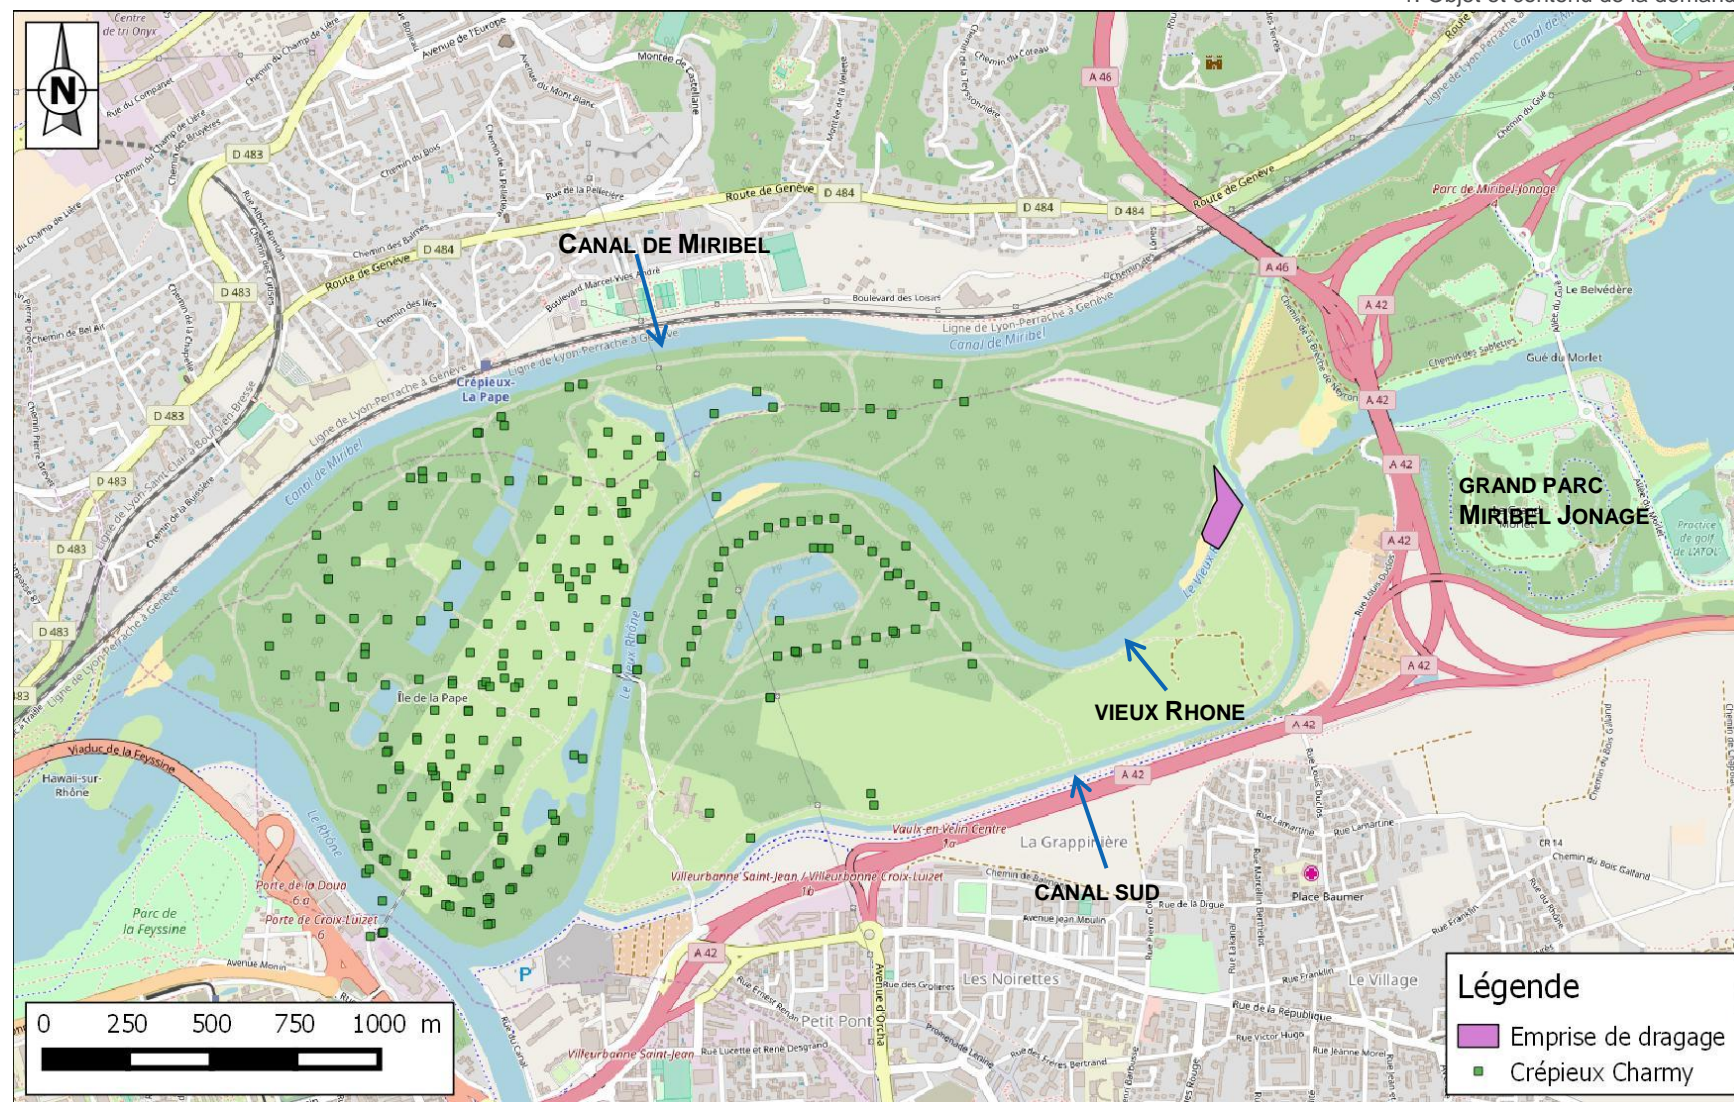
**Figure 3 : Plan de localisation des travaux à l'échelle du champ captant de Crépieux -Charmy**

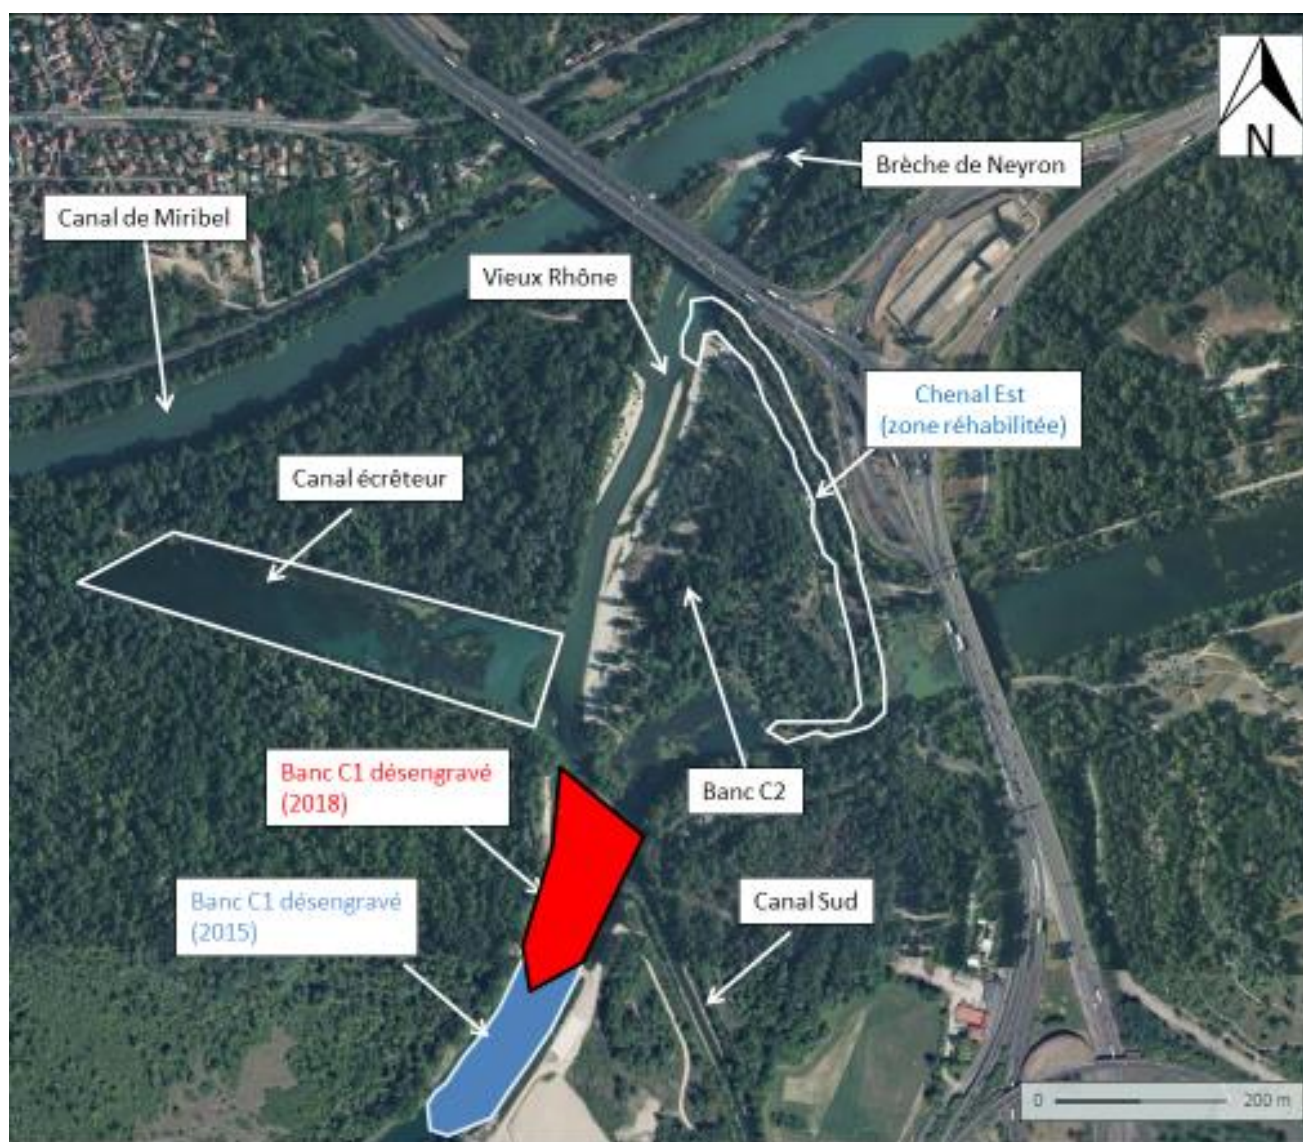
Figure 4: Localisation des travaux réalisés

Ces 2 opérations ont été réalisées au regard des arrêtés inter-préfectoraux portant autorisation d'intervention sur le secteur en question. La localisation des zones affectées est disponible sur la Figure 4.

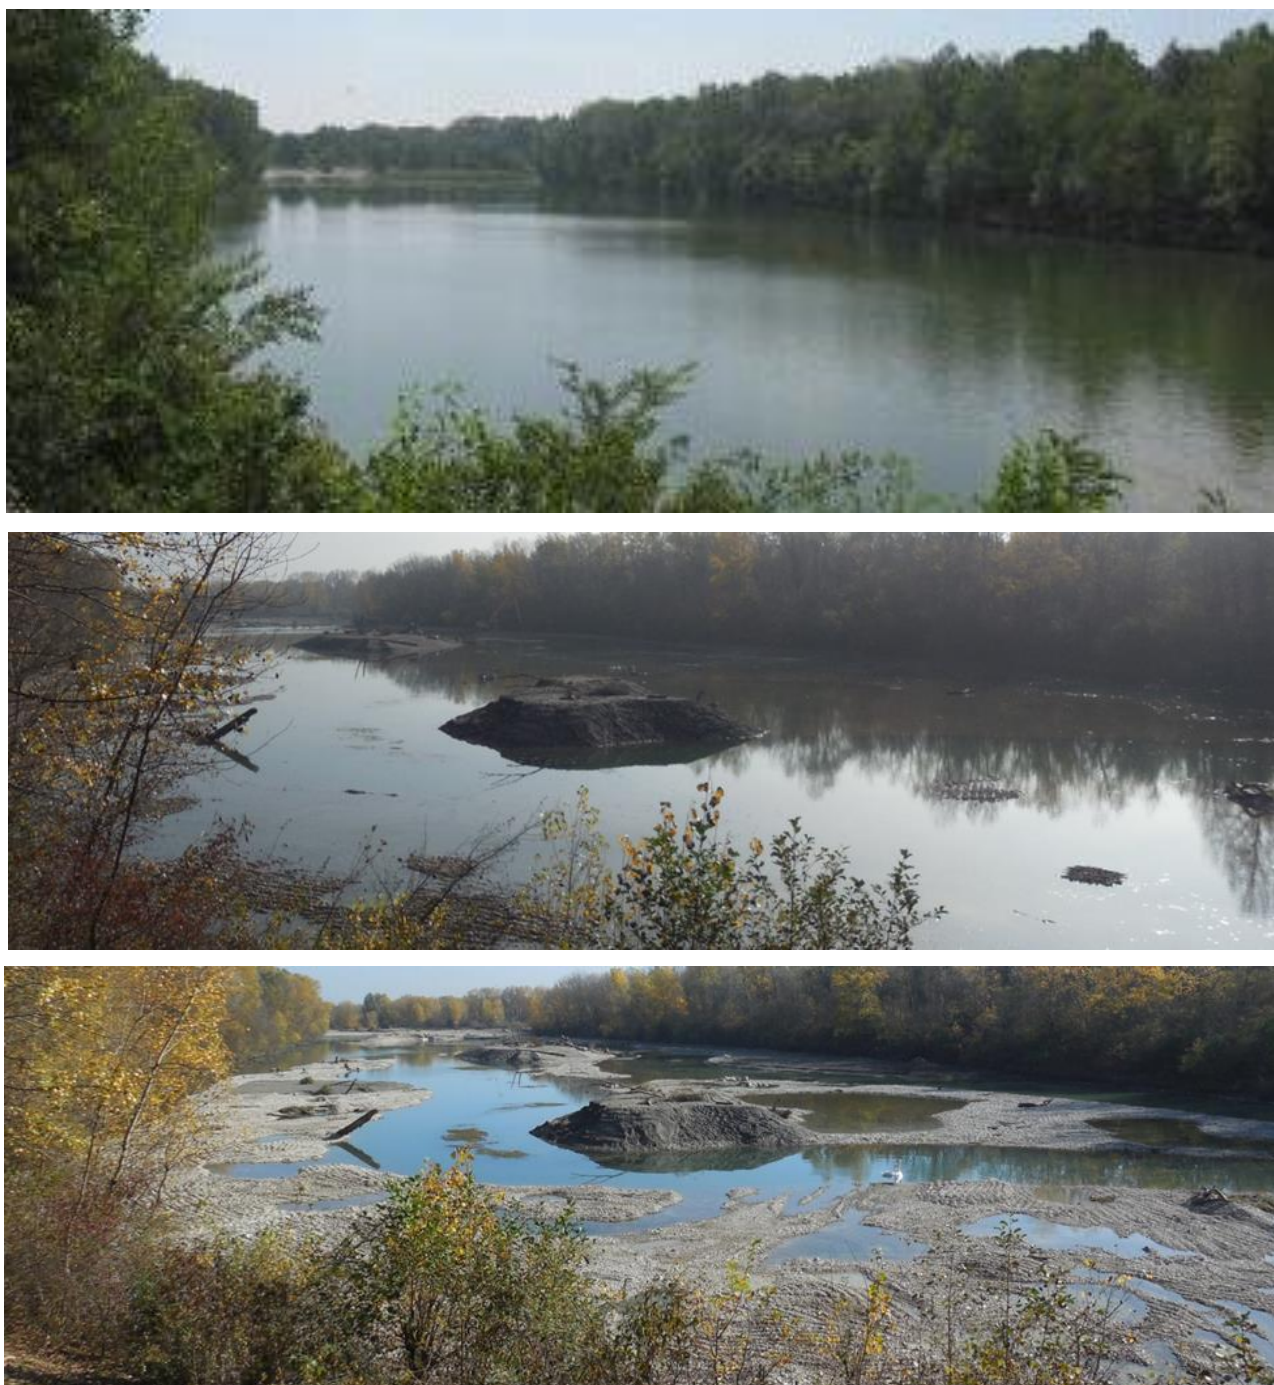
**Figure 6: Canal écreteur – en haut : état initial 2013 ; au milieu : état aménagé à débit réservé 60 m<sup>3</sup>/s en novembre 2015 ; en bas : état aménagé à débit réservé 30 m<sup>3</sup>/s en novembre 2016**

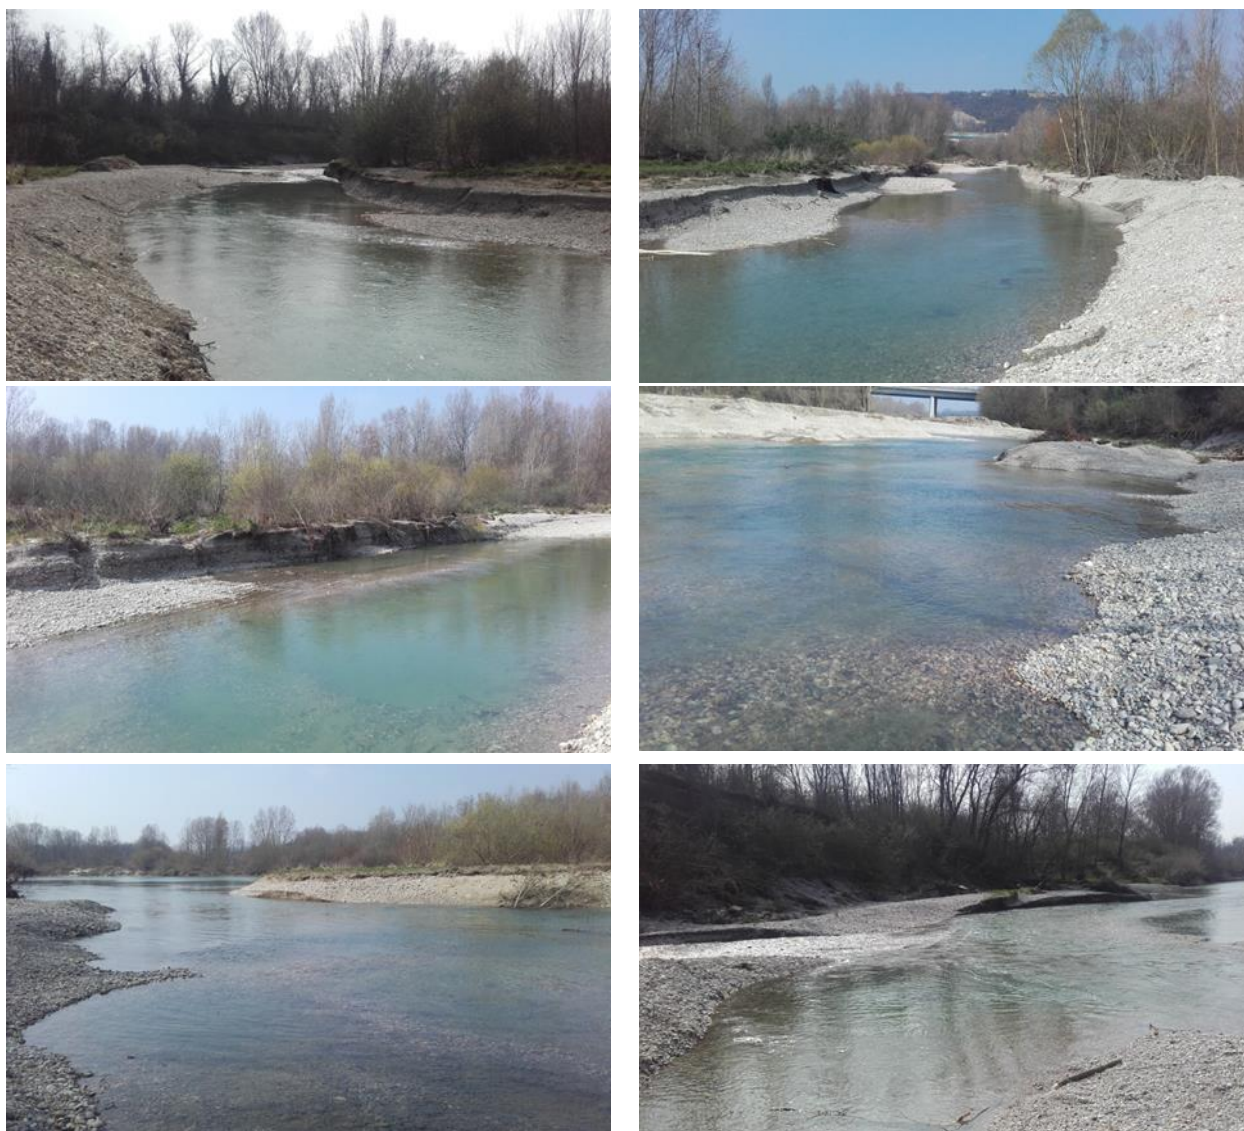
**Figure 7: Chenal Est - Création de profils diversifiés (mars 2016)**

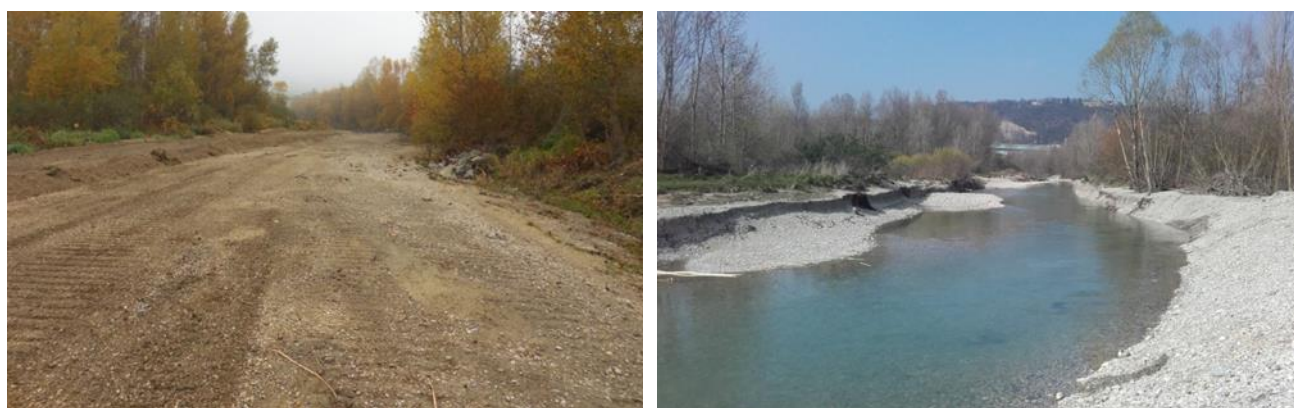
**Figure 8: Chenal Est – avant travaux (Nov. 2015) et après travaux (Mars 2016)**

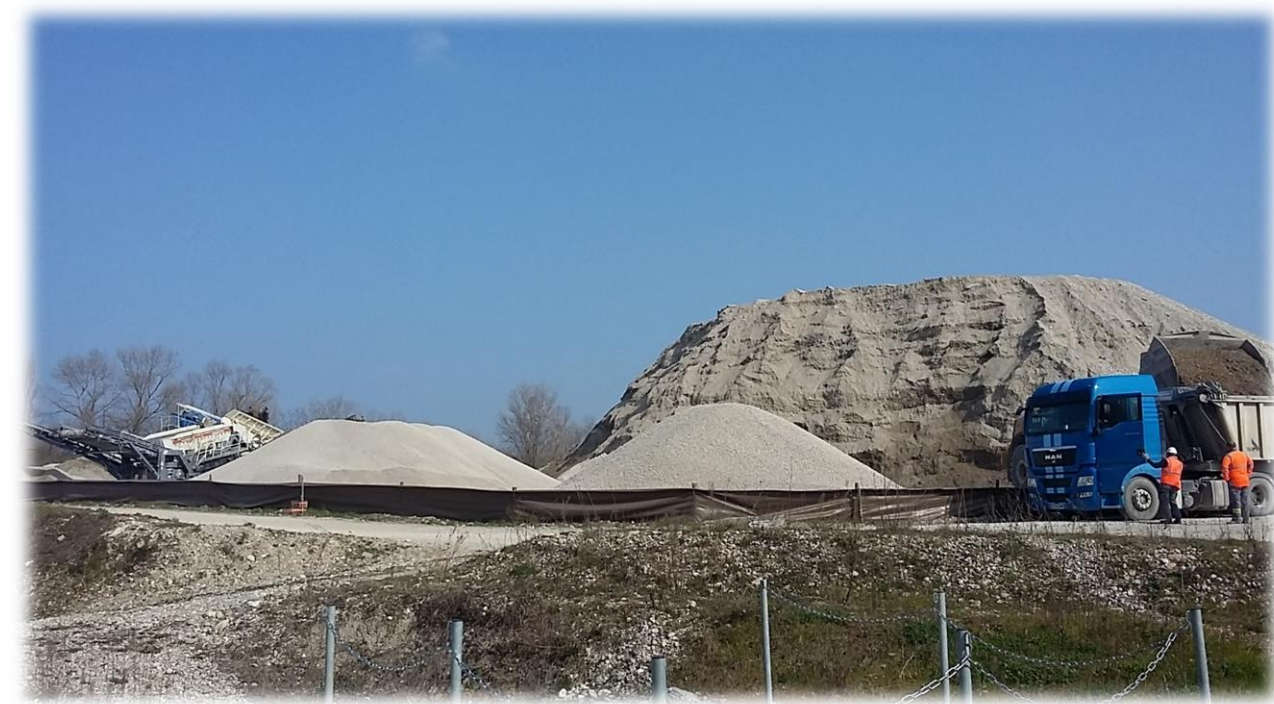
**Figure 9 : Photo de l'aire de stockage provisoire des matériaux (mars 2016)**

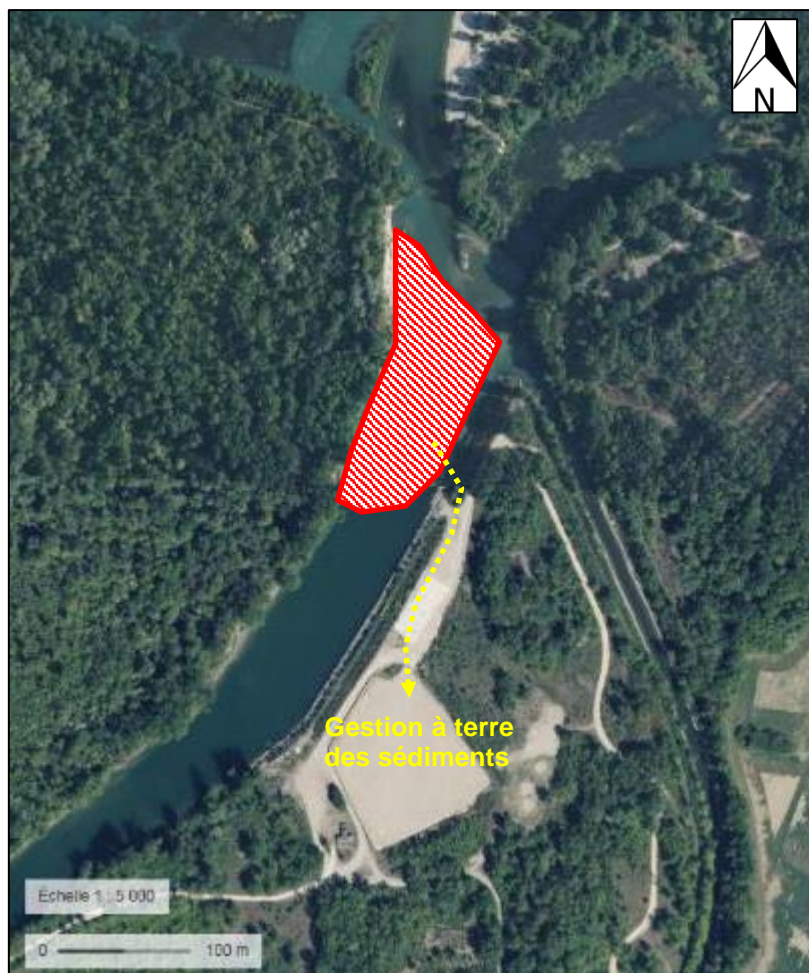
**Figure 10 : Localisation des travaux (© GEOPORTAIL 2017)**

Entre septembre et octobre 2018, des travaux de dragage ont été réalisés sur le banc C1, sur une longueur de 150 m. Au total, 50 000 m<sup>3</sup> de sédiments (accumulés depuis le désengrèvement de 2015-2016) ont été retirés. L'emprise des travaux est disponible en Figure 10.

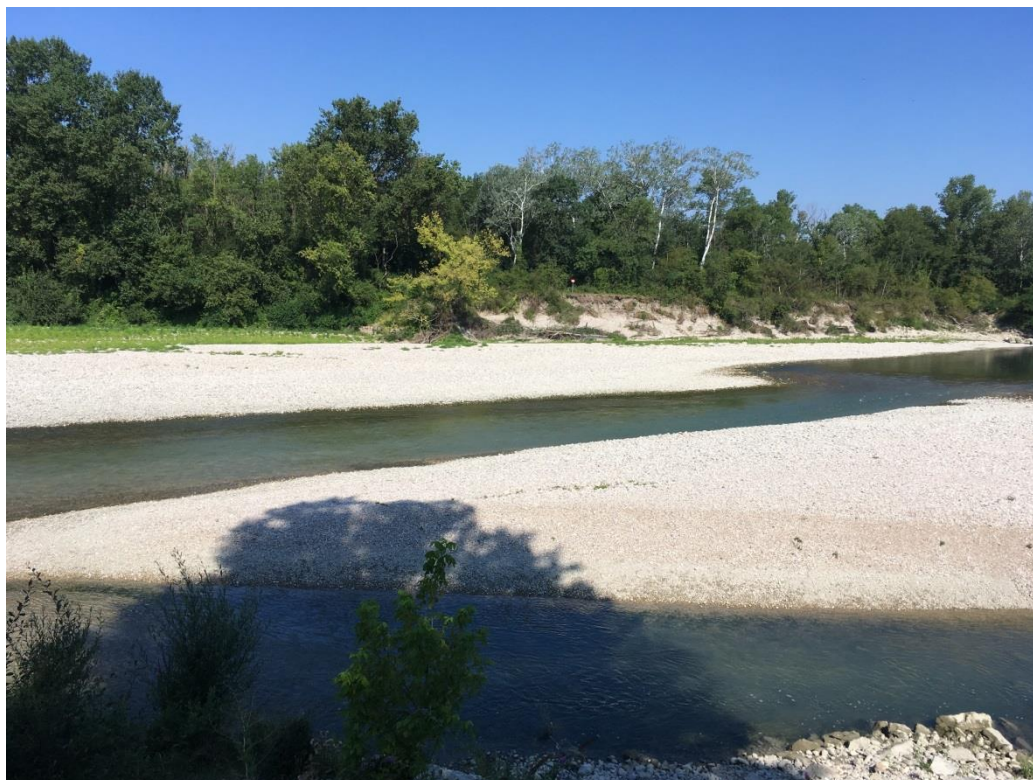
Figure 11: Amont du banc C1 avant les travaux (juillet 2018)

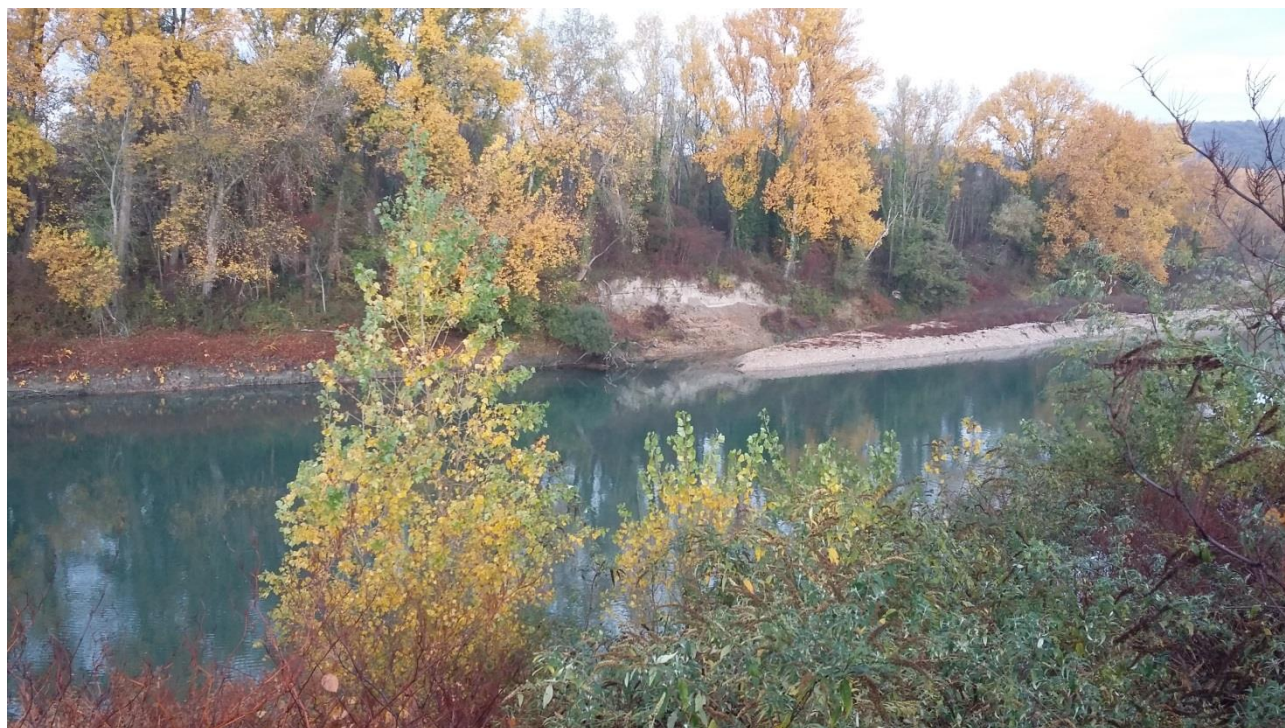
Figure 12: Vieux Rhône au droit du banc C1 après les travaux (novembre 2018)

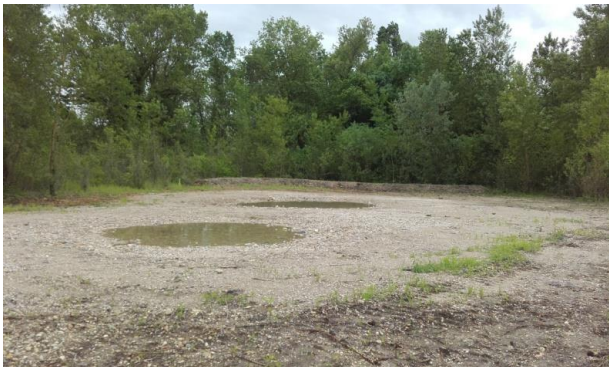
Espèce	Mesures réalisées	Photos
<b>Crapaud calamite / Crapaud commun</b>	<ul style="list-style-type: none"> <li>• mise en place de barrières amphibiens anti-retour autour de la zone de stockage des matériaux</li> <li>• pérennisation des sites d'hivernage, avec la création de quatre mares de reproduction et la restauration d'une mare existante.</li> </ul>

<p>Mares nouvellement créées</p>
<b>Poissons rhéophiles</b>	<ul style="list-style-type: none"> <li>• création de secteurs avec des vitesses importantes et des profils dissymétriques sur le chenal Est (banc C2)</li> </ul>

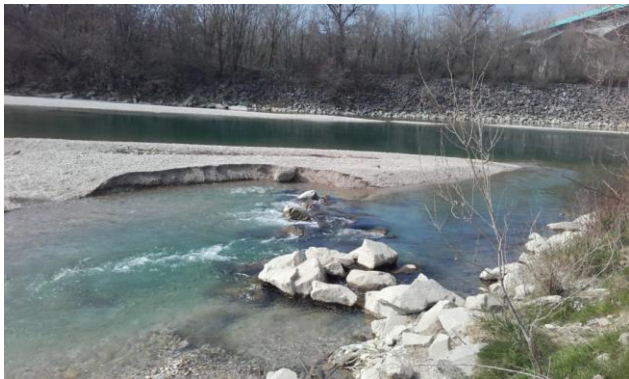
<p>Berges diversifiées et en pente douce</p>

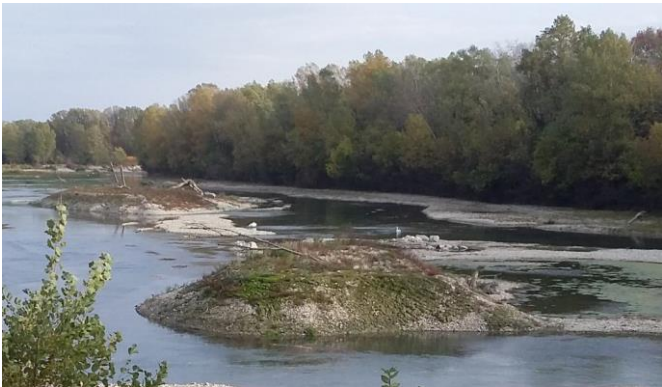
<p>Vue générale du canal écreteur après travaux</p>
<b>Petit Gravelot</b>	<ul style="list-style-type: none"> <li>• préservation d'une partie de la zone d'engrèvement du banc C1 à l'amont ;</li> <li>• création de plages sablo-graveleuses (attractives à l'espèce) au niveau du chenal Est sur 2000 m<sup>2</sup> ;</li> </ul>

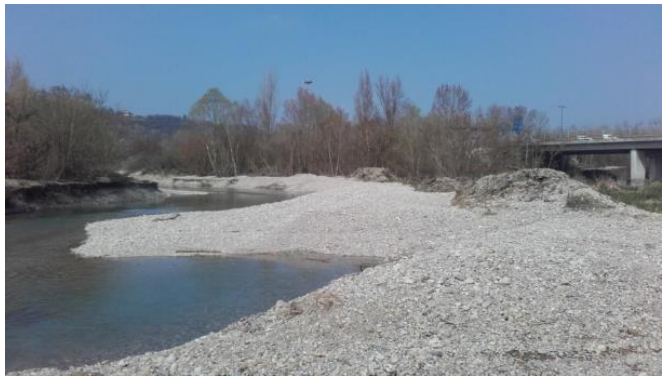
<p>Plages sablo-graveleuse en faveur du Petit Gravelot sur les rives du chenal est – Mars 2016</p>

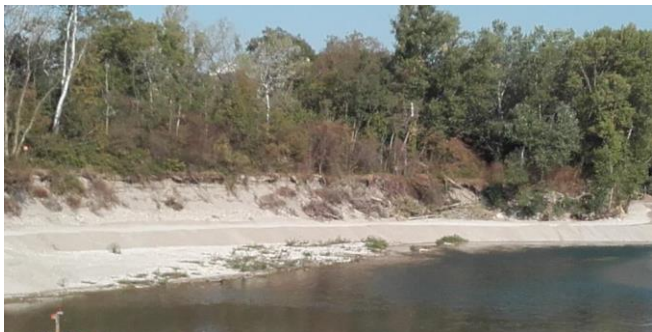
<b>Martin pêcheur</b>	<ul style="list-style-type: none"> <li>• préservation des berges favorables à la reproduction ;</li> <li>• aménagement écologique du canal écreteur sur une surface de 3 ha avec des zones favorables à l'alimentation</li> </ul>

<p>Berges préservées favorables au Martin pêcheur – Oct. 2015</p>
<b>Milan noir</b>	<ul style="list-style-type: none"> <li>• aucun déboisement réalisé - pas de gîte détruit</li> </ul>	-

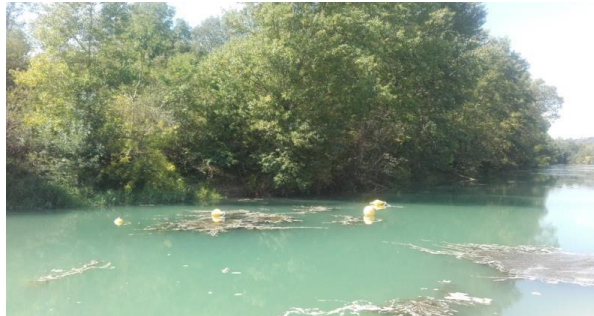
Espèce	Mesures réalisées	Photos
<b>Harle Bièvre</b>	<ul style="list-style-type: none"> <li>• aucun déboisement réalisé – pas de gîte détruit</li> <li>• aménagements au sein du canal écreteur favorables à l'espèce</li> </ul>	
<b>Végétation – Rubanier émergé</b>	<ul style="list-style-type: none"> <li>• mise en défens de la zone occupée par l'espèce (haut-fond) : environ 1400 m<sup>2</sup></li> </ul>

<p>Mise en défens de la zone de présence lors de la restauration du canal écreteur</p>

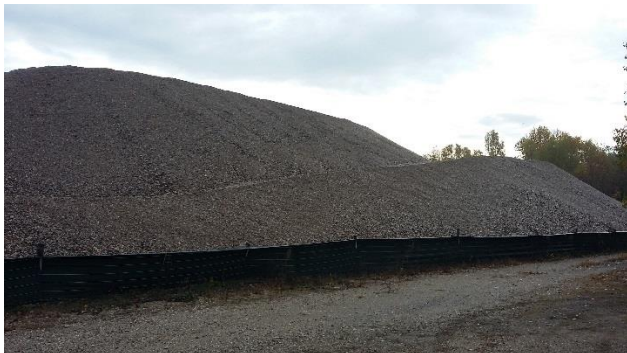
Espèce	Mesures réalisées	Photos
<b>Crapaud calamite / Crapaud commun</b>	<ul style="list-style-type: none"> <li>Réparation et consolidation de la barrière amphibien anti-retour autour de la zone de stockage des matériaux</li> </ul>

<p>Mise en défens de l'aire de stockage (novembre 2018)</p>
<b>Petit Gravelot</b>	<ul style="list-style-type: none"> <li>préservation d'une partie de la zone d'engrèvement du banc C1 à l'amont ;</li> </ul>

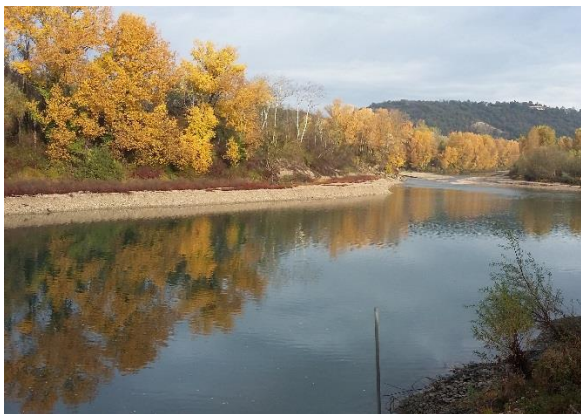
<p>Partie amont du banc C1 préservé (novembre 2018)</p>
<b>Martin pêcheur</b>	<ul style="list-style-type: none"> <li>préservation des berges favorables à la reproduction ;</li> </ul>

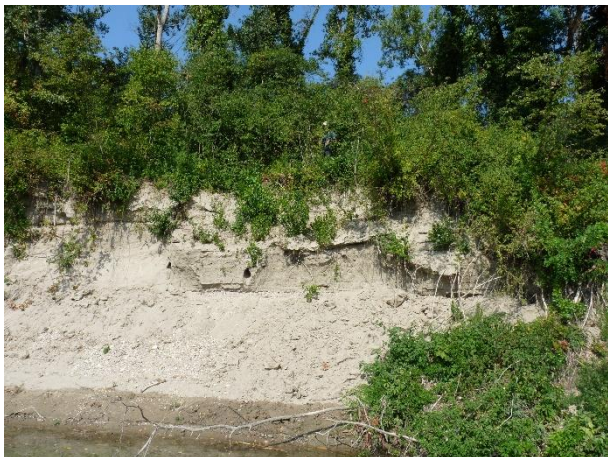
<p>Berges préservées favorables au Martin pêcheur – Sept. 2018</p>

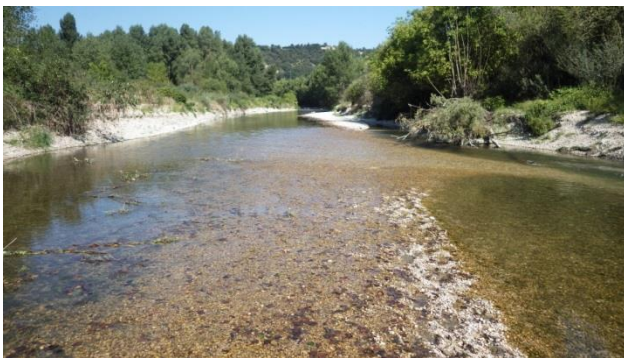
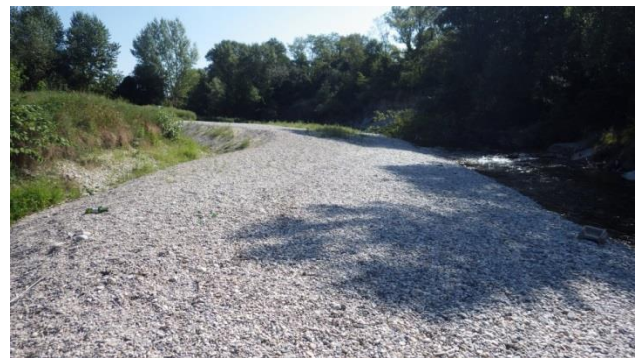
**Figure 16: Engrèvement et radier reconstitué sur le chenal aval - Dépôt important dans l'intrados du méandre aval**

Trois mois après la fin des travaux de l'opération n°1, la crue de juin 2016 (2500 m<sup>3</sup>/s) a profondément modifié la morphologie du chenal Est. En effet, ce dernier s'est engravé de façon importante sur certains secteurs, se recréant des radiers de faible profondeur, favorisant une traversée à pied. Sur la partie aval du chenal Est, le bras d'écoulement s'est déplacé le long de la berge en extrados rive gauche, occasionnant un dépôt important de sédiments grossiers dans l'intrados.

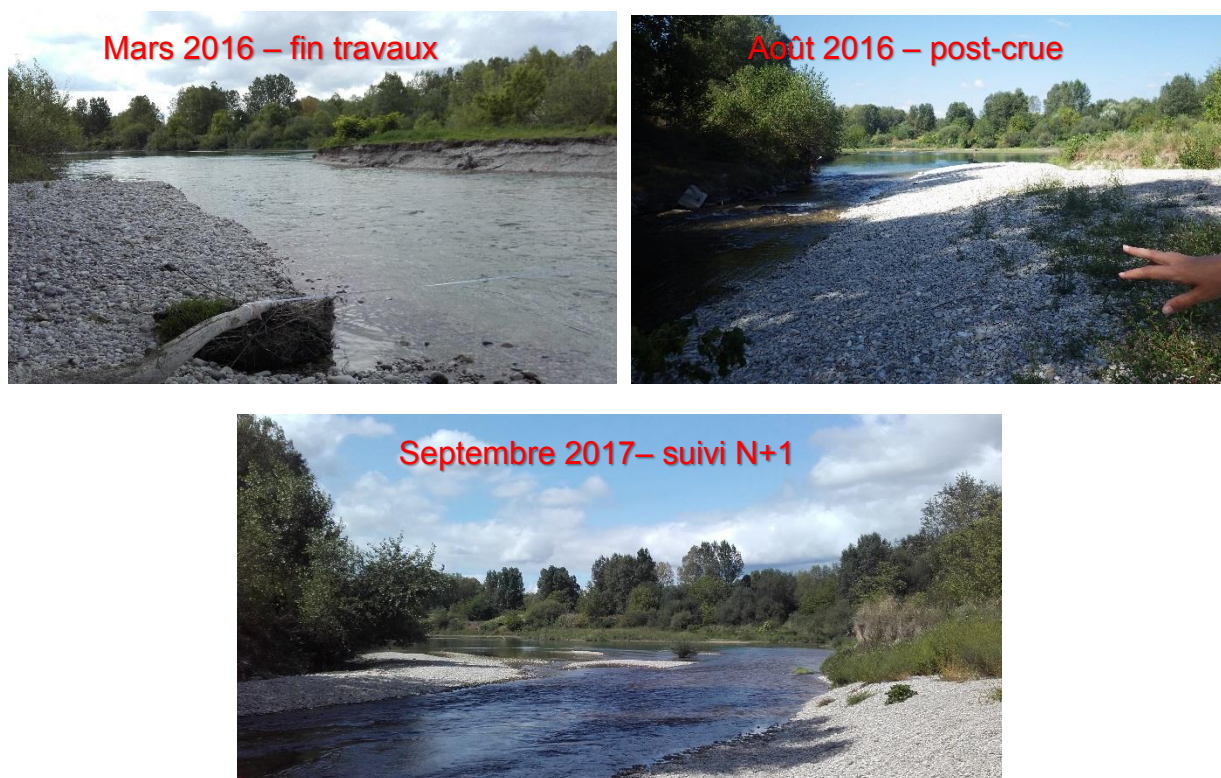
**Figure 18: Confluence du chenal Est avec une zone profonde en cours de remplissage**

Le suivi IAM 2017 ne vient pas confirmer les tendances espérées puisque les notes IAM du chenal sont stagnantes, voire en légère réduction. Toutefois, il est important de noter que le suivi IAM 2017 a été réalisé dans des conditions hydrologiques plus pénalisantes que celui de 2016 (Qr = 30 au lieu de Qr=60 en 2016), ce qui peut expliquer en partie cette baisse d'attractivité.

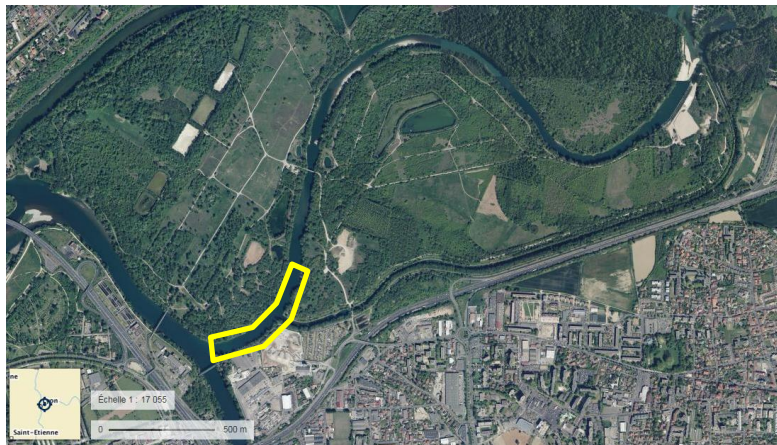
**Figure 20 : Localisation du linéaire de recharge sédimentaire du Vieux Rhône**

Le seul linéaire du Vieux Rhône qui puisse accepter de tels volumes sans menacer les infrastructures du champ captant est le linéaire du Vieux Rhône situé entre la station de pompage de rive droite et la confluence avec le Canal de Jonage.

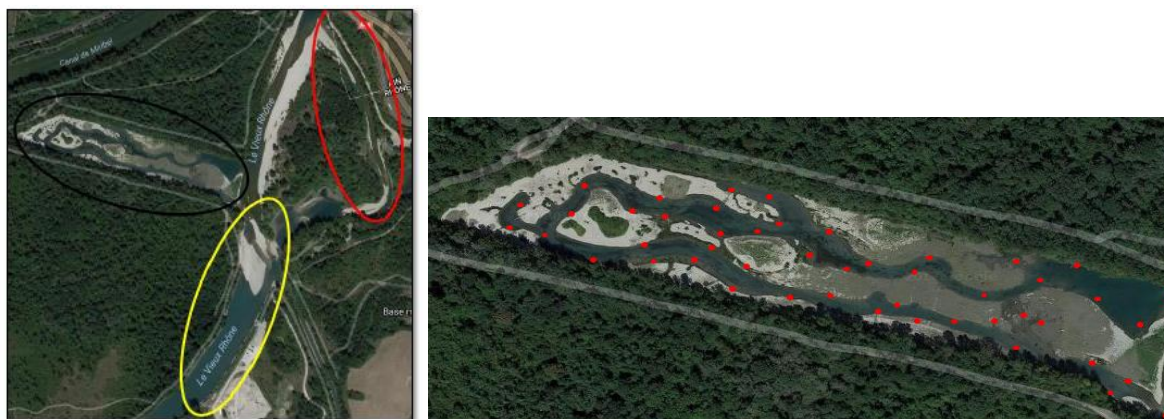
Ci-dessous : les trois secteurs d'étude (Fédération de pêche du Rhône). A droite : échantillonnage du canal écreteur.

Une étude réalisée selon le même protocole avait été menée en 2015, permettant une comparaison de la situation avant/après travaux.
