## **EVALUATION DU RISQUE DE POLLUTION** **MISSION INFOS**

**LIEU D'EXPERTISE :**  
662 RUE CESAR VUARCHEX  
74950 SCIONZIER

**Référence :**  
TBE/50.5717/10-2024/INFOS/V1

**Rapport émis le :**  
29/10/2024

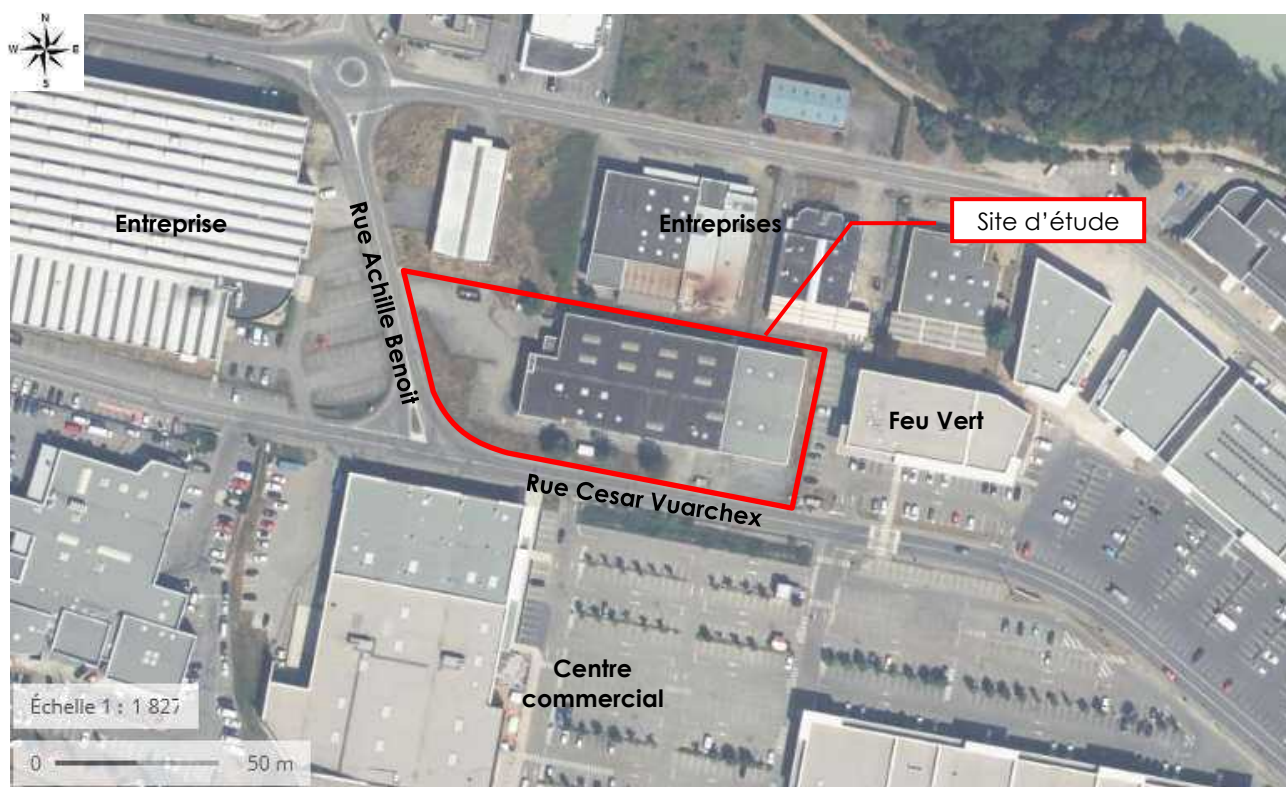
**Figure 2** : Extrait de la vue aérienne du site (source site Géoportail).

- Des entreprises de travail des métaux au nord ;
- Un centre auto Feu Vert à l'est ;
- La rue Vuarchex au sud, puis au-delà un centre commercial ;
- La rue Achille Benoit à l'ouest, puis au-delà un atelier d'usinage.

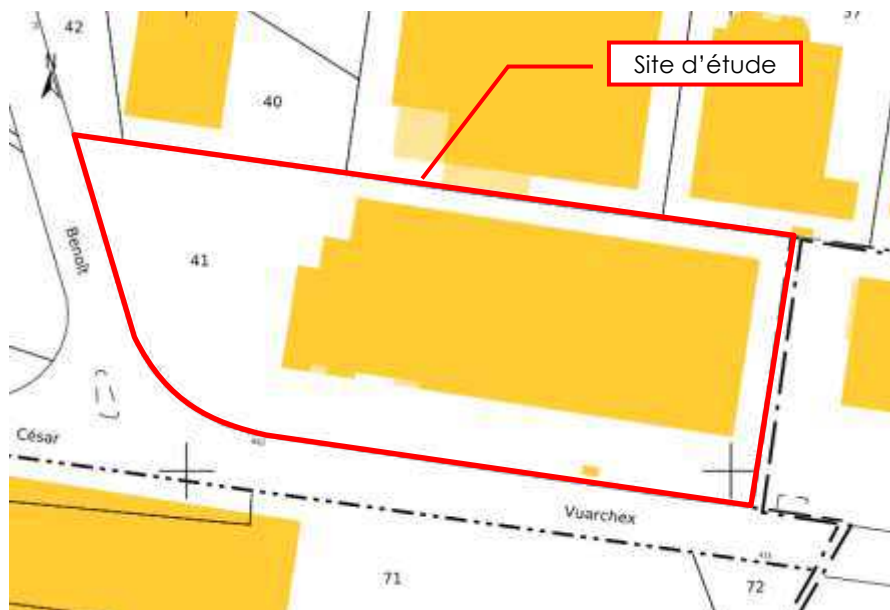
**Figure 3** : Extrait du cadastre du secteur d'étude (source : <http://www.cadastre.gouv.fr>) au 1/1000<sup>e</sup>, échelle modifiée.

La société est implantée sur la parcelle n°41, section C, du plan cadastral de la commune. Elle est d'une superficie de 6 006 m<sup>2</sup>.

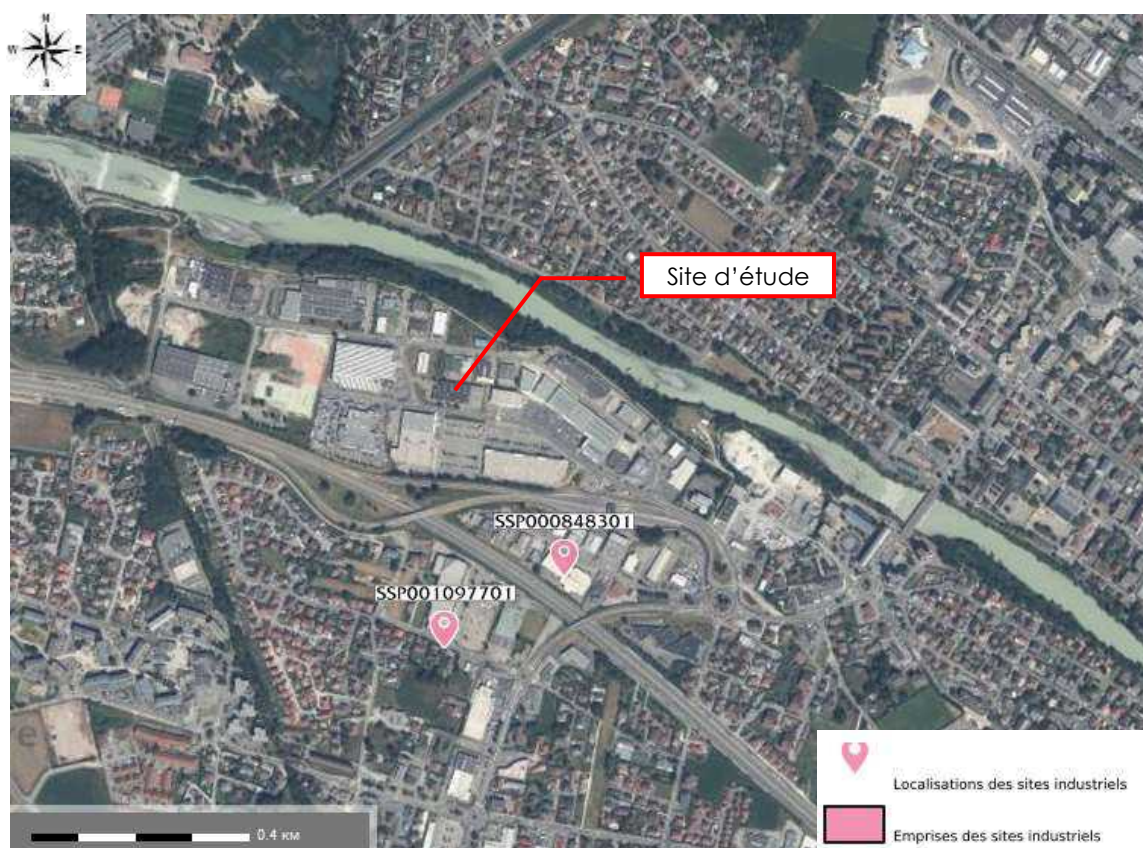
**Figure 6** : Extrait de la cartographie du site Géorisques.

**Ainsi, le site étudié n'est pas répertorié comme site potentiellement pollué. Deux sites sont toutefois référencés dans son voisinage. Par conséquent, un impact du milieu eau souterraine dans le secteur d'étude n'est pas à exclure.**

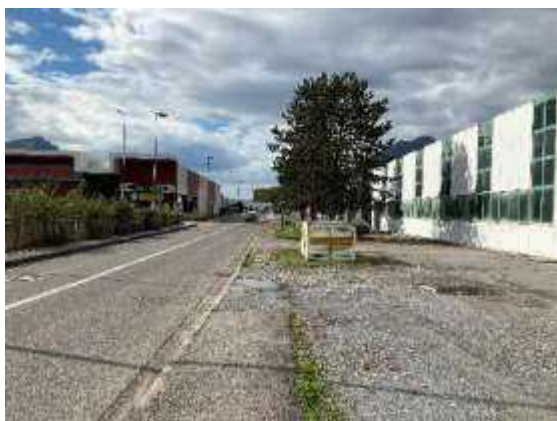
Les voies de circulation et de stationnement sont recouvertes par un enrobé apparu localement dégradé. Il n'a pas été constaté de souillure superficielle lors de la visite.

Vue en bordure sud du site.

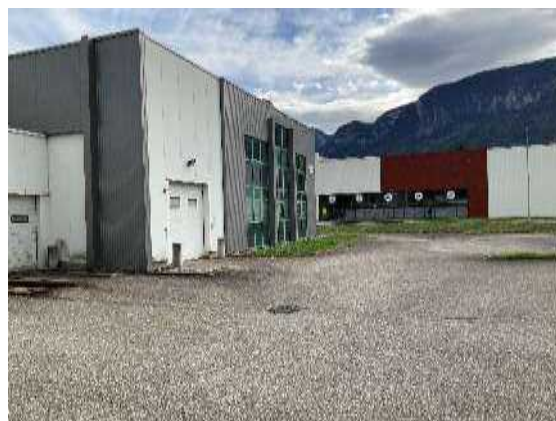
Vue en bordure ouest du site

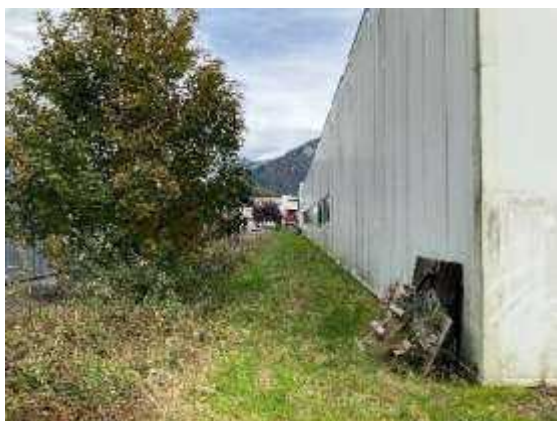
Vue en limite nord du site.

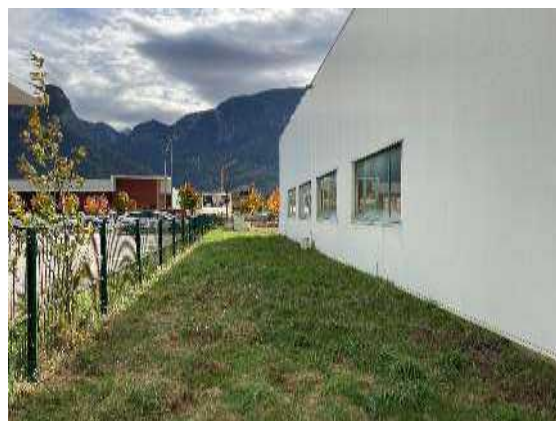
Vue en limite est.

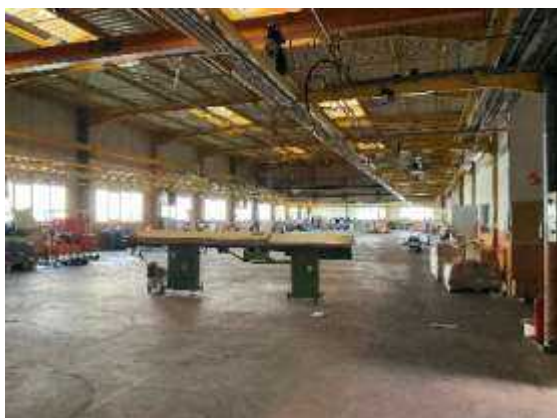
Au niveau des surfaces bâties, les surfaces au sol sont entièrement bétonnées. Quelques fissures superficielles et des souillures huileuses ont été constatées dans l'atelier et notamment au niveau de l'ancienne centrale de traitement des copeaux.

Vue de l'atelier.

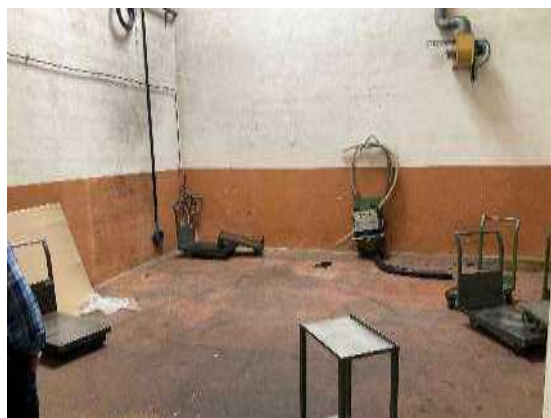
Vue de la zone de lavage des pièces.

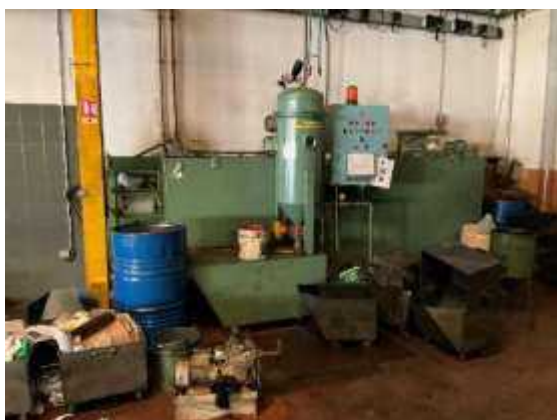
Les centrales de traitement des huiles et des copeaux sont toujours présentes à l'intérieur du bâtiment. De l'huile y était encore visible, lors de notre visite. A cet emplacement, les sols sont apparus localement fissurés et huileux. Les bennes à copeaux ont été évacuées.

Vue de la centrale à huile.

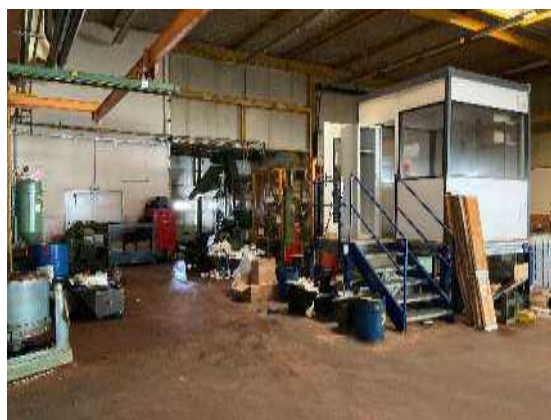
Vue de la centrale à copeaux.

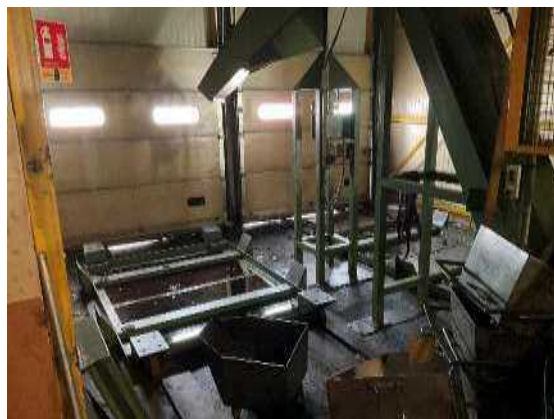
Les anciennes bennes à copeaux étaient disposées sur des rétentions dont le fond est apparu huileux. D'importantes traces huileuses ont également été constatée sur les sols situés à proximité.

Vue de la zone de stockage des anciennes bennes à copeaux.

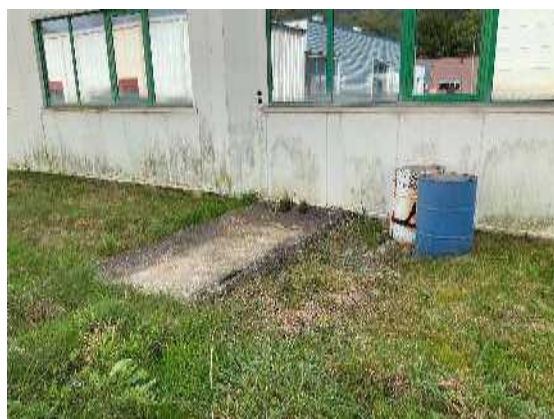
Il a notamment été identifié la présence de 2 fûts métalliques stockés à l'extérieur, en partie nord du site. L'un contient à priori un solvant EVOLVE CH10 (composé d'hydrocarbures C11-C12 et d'isoalkanes) et l'autre de produit non identifié. Ces fûts sont stockés sur des surfaces non imperméabilisées.

Vue des fûts métalliques stockés à l'extérieur.

Par ailleurs, des obligations réglementaires incombent au dernier exploitant en cas de cessation d'activités d'une ICPE. Il conviendra notamment de procéder à l'évacuation de l'ensemble des déchets présents sur le site.

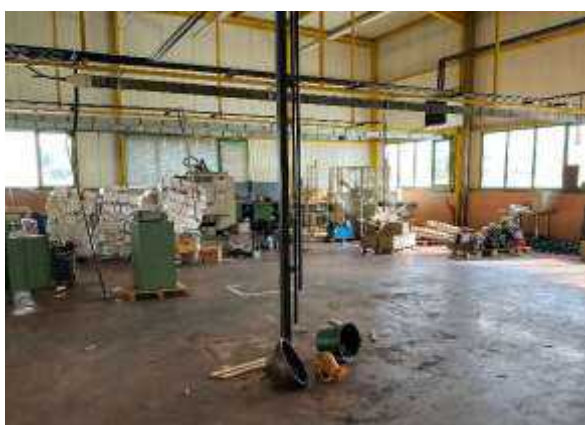
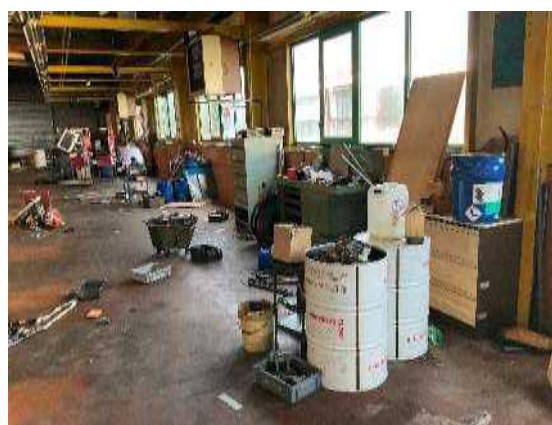
Actuellement, de nombreux déchets sont répartis sur l'ensemble du site. Il s'agit principalement de papiers, cartons, ferrailles, huile de coupe (en fûts et dans les centrales de traitement des huiles et copeaux), bidons et fûts vides et pleins de produits non clairement identifiés ...

Vue de déchets encore présents sur le site.

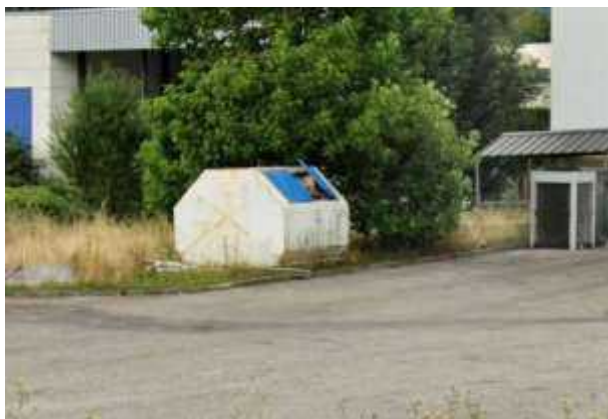
Nous ne disposons pas d'information concernant la gestion de ces déchets (mode de stockage, prestataire ...). Lors de la visite, seule une benne à carton était encore présente (et non vidée), à l'extérieur du bâtiment.

Vue de la benne à carton (source : Google Maps)

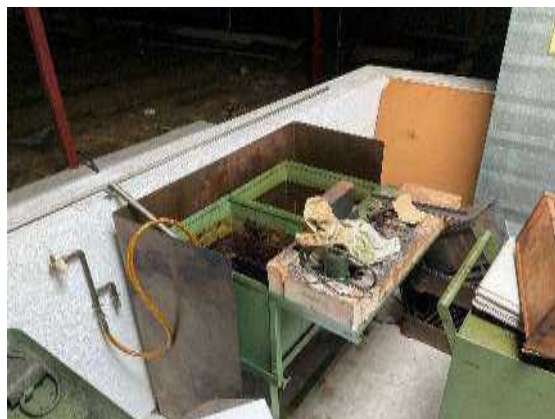
Vue d'un bain d'huile non vidé.

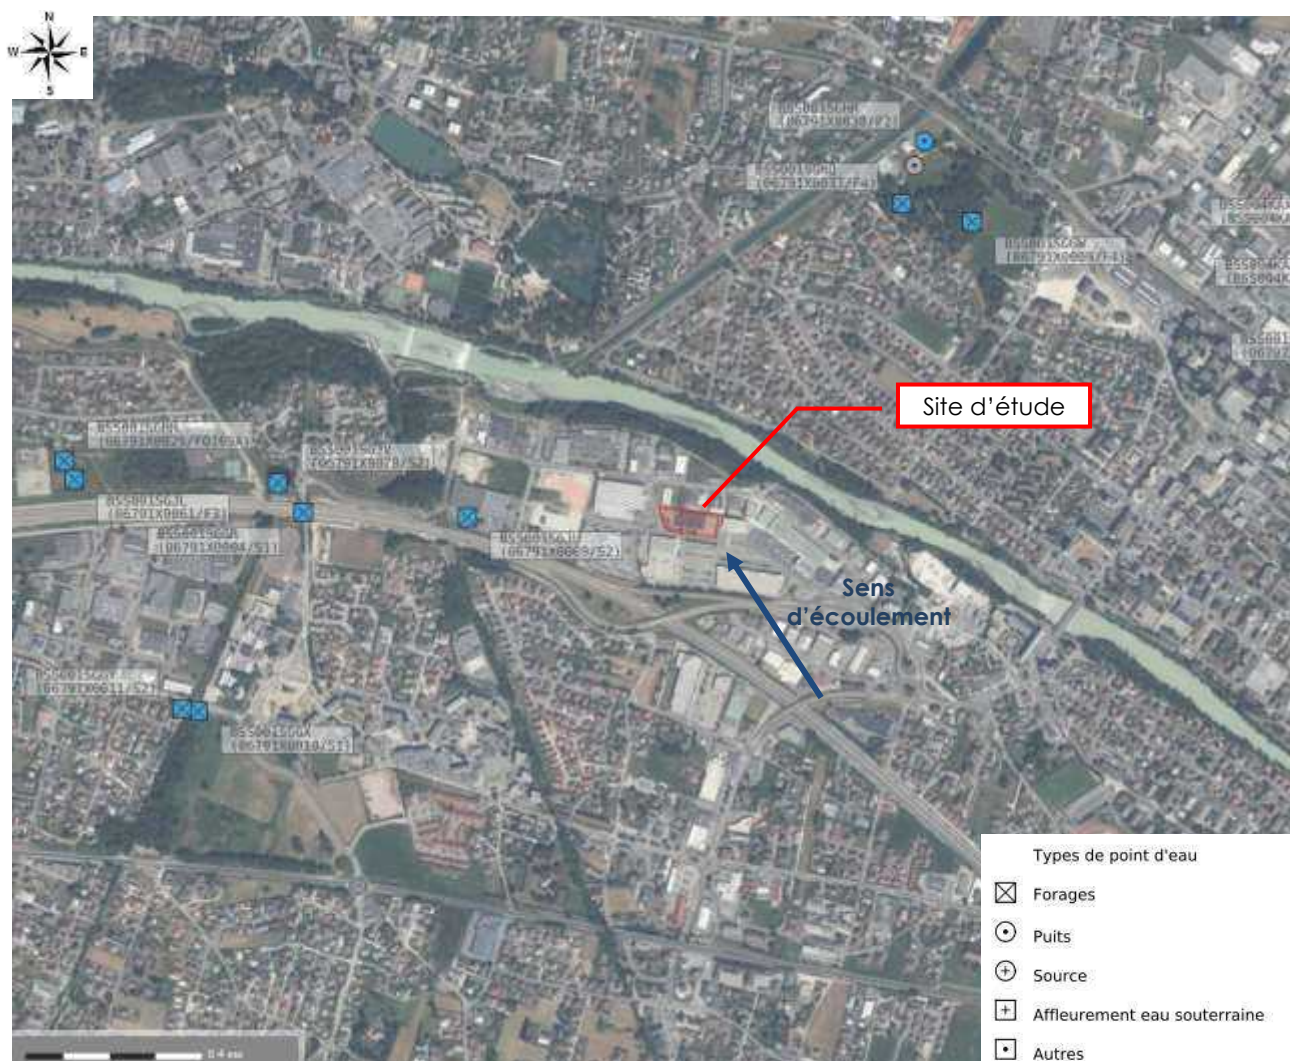
**Figure 16** : Extrait de la cartographie de localisation des ouvrages BSS eau du secteur d'étude (source : INFOTERRE).

Il est possible que l'inventaire de la BSS ne soit pas exhaustif car des ouvrages non déclarés et/ou non répertoriés peuvent également être présents dans le secteur d'étude.

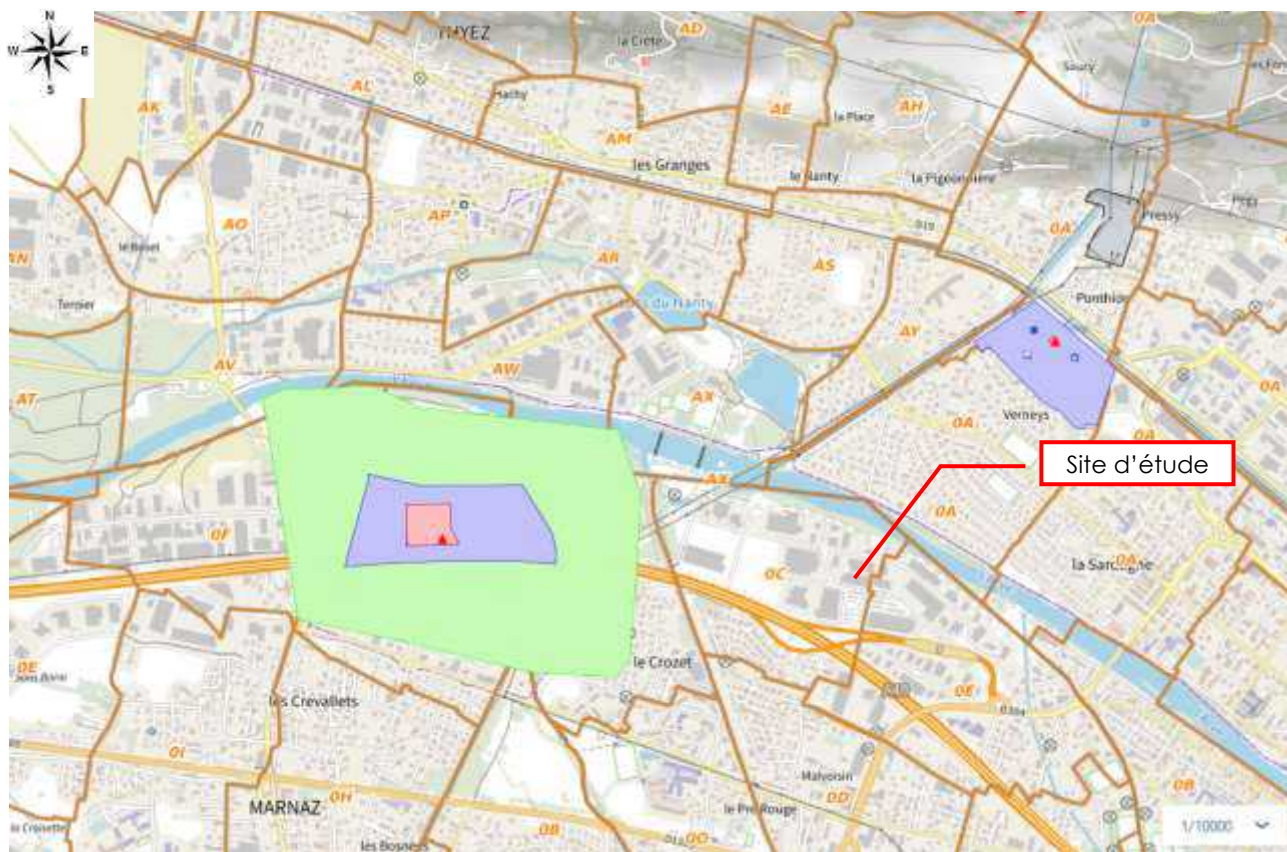
Figure 17 : Localisation des captages AEP dans le secteur d'étude (source ATLASANTE).

Le site d'étude n'est pas concerné par les périmètres de protection associés à ces captages. Le périmètre de protection éloigné du captage des Valignons est toutefois localisé à 600 m à l'ouest, soit en aval latéral du site d'étude.

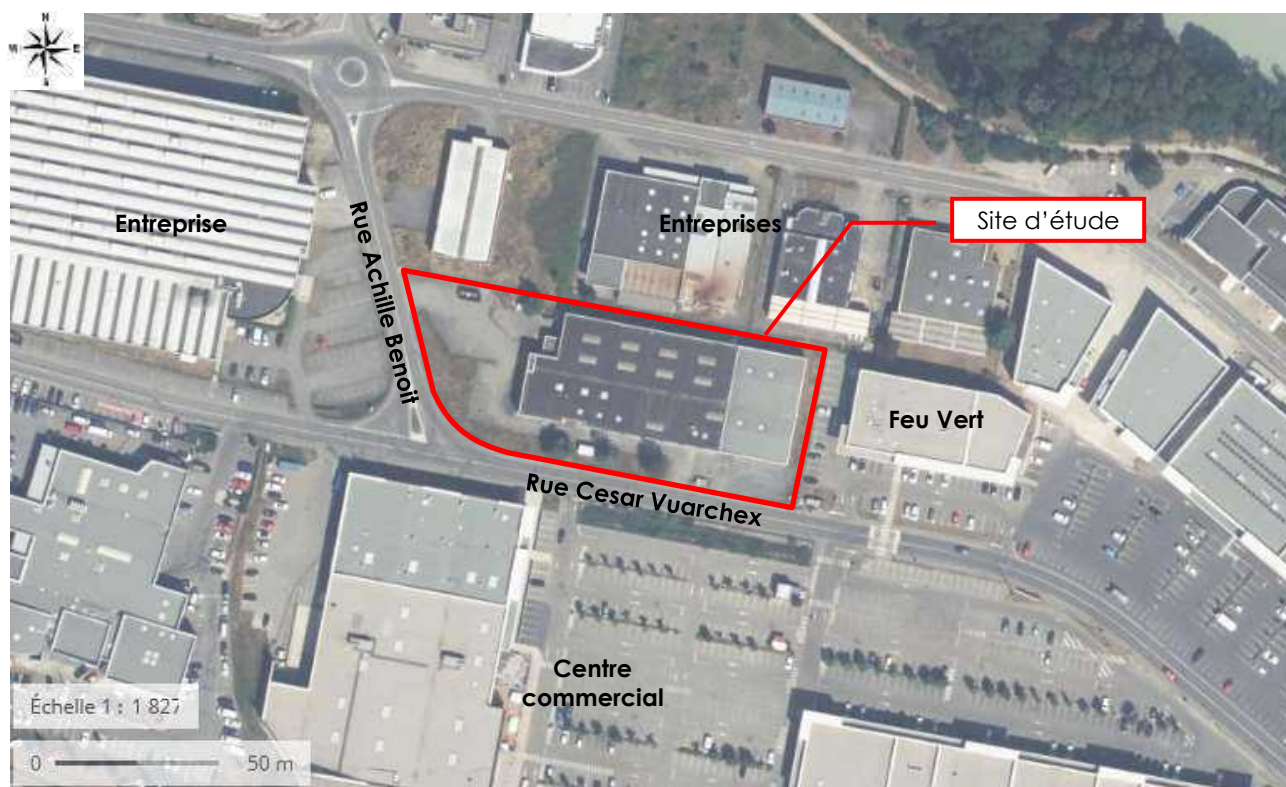
**Figure 2 :** Extrait de la vue aérienne du site (source site Géoportail).

- Des entreprises de travail des métaux au nord ;
- Un centre auto FeuVert à l'est ;
- La rue Vuarchex au sud, puis au-delà un centre commercial ;
- La rue Achille Benoit à l'ouest, puis au-delà un atelier d'usage.

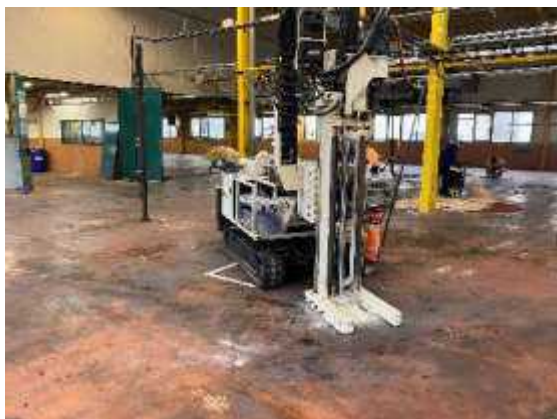
Réalisation de S1

Dans les sols, aucun indice organoleptique n'a été décelé pour l'ensemble des sondages, malgré la présence d'importantes souillures superficielles au droit de la zone des bennes à copeaux. Aucun composé volatil n'a été mesurée *in situ* au moyen du détecteur à photoionisation (PID).
