ETUDE GEOTECHNIQUE D'AVANT-PROJET (Mission G2 AVP)

Aménagement du secteur « Le Longeret »

Impasse du Longeret ENTRELACS (73410)

Dossier 7301674 v0 - Janvier 2022

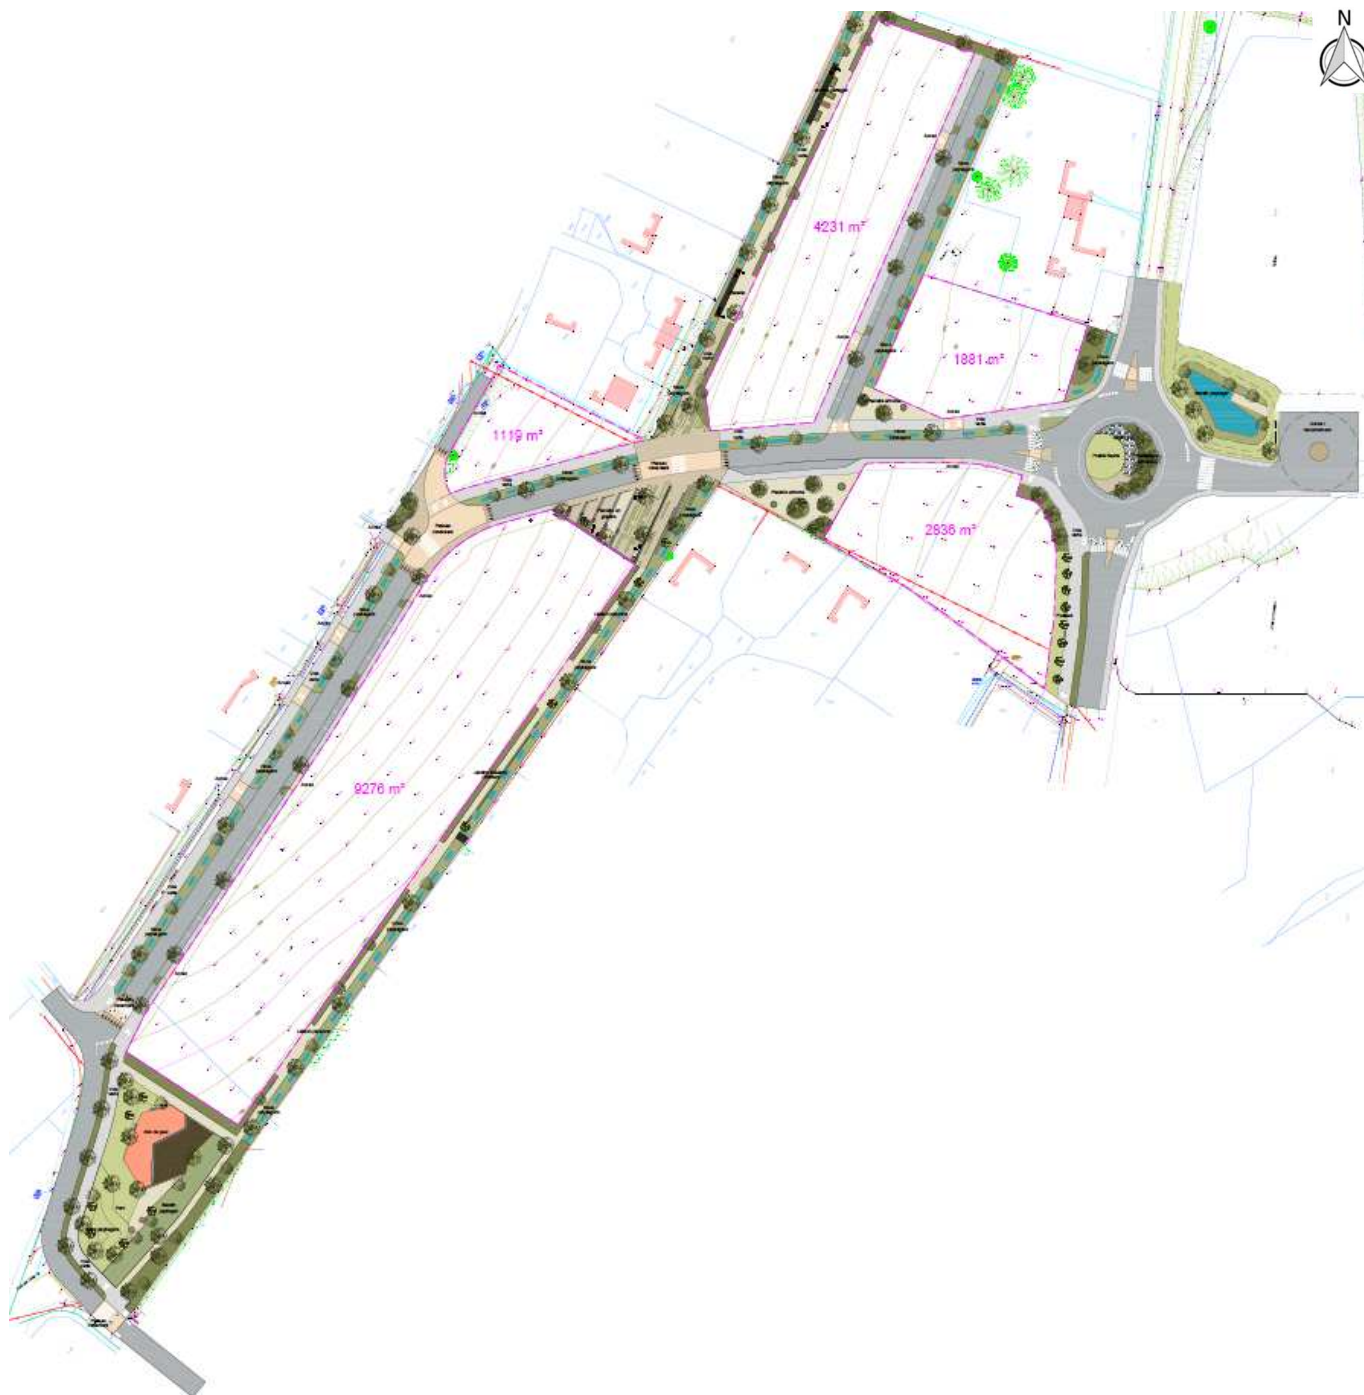
Fig. 2 – Vue en plan du projet, ARTER

Le projet prévoit l'aménagement du secteur « Le Longeret » avec la création :

- d'une voirie permettant de relier la Route de Cessens et la Route de Rumilly ;
- des noues et bassins de rétention ;
- une aire de jeux ;
- une voie verte et une liaison piétonne.

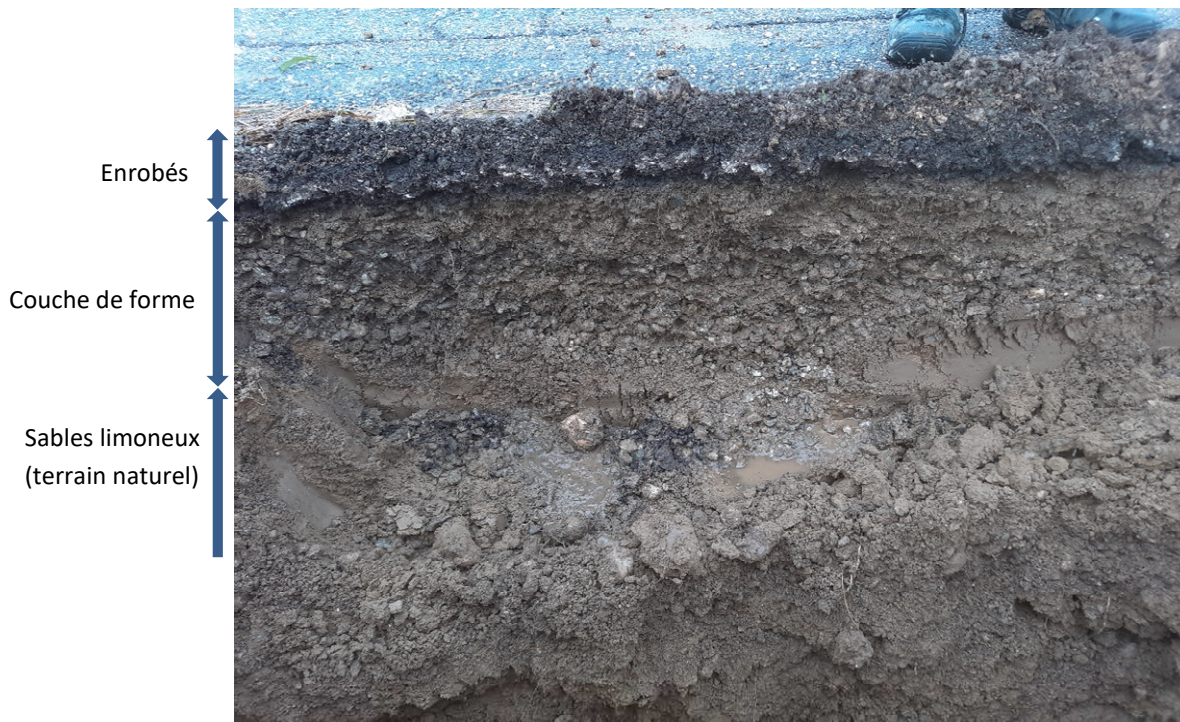
Photo 1 – Structure de voirie de l'Impasse du Longet, ECR Environnement

Les sondages à la pelle ont permis de mettre à jour une structure de voirie composé d'enrobés (6.0 cm) suivi d'une couche de forme en graves sablo-limoneuses (50 à 60 cm environ) et du terrain naturel (sables limoneux).

Lors de la réalisation des sondages à la pelle nous avons observé l'épaisseur et la mise en place de la structure de voirie actuelle.

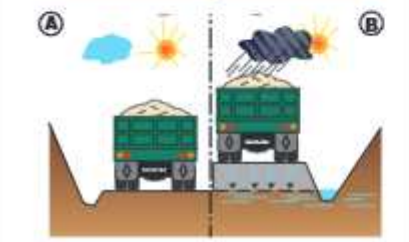
Sols Matériaux des classes A, B ₁ , B ₂ , B ₃ , B ₄ , C ₁ , R ₁₂ , R ₁₄ et certains matériaux C ₂ , R ₁₀ et R ₁₃ dans un état hydrique (m). Contexte PST en matériaux sensibles à l'eau de bonne portance au moment de la mise en œuvre de la couche de forme (A). Cette portance peut cependant chuter à long terme sous l'action des infiltrations des eaux pluviales et d'une remontée de la nappe (B).	AR1	Bien que les exigences requises à court terme pour la plate-forme support puissent être éventuellement obtenues au niveau de l'arase, il est cependant quasiment toujours nécessaire de prévoir la réalisation d'une couche de forme. Si l'on peut réaliser un rabattement de la nappe à une profondeur suffisante, on est ramené au cas de PST 3.

Fig. 7 – Extrait des différents cas possible de PST, GTR Fascicule 1

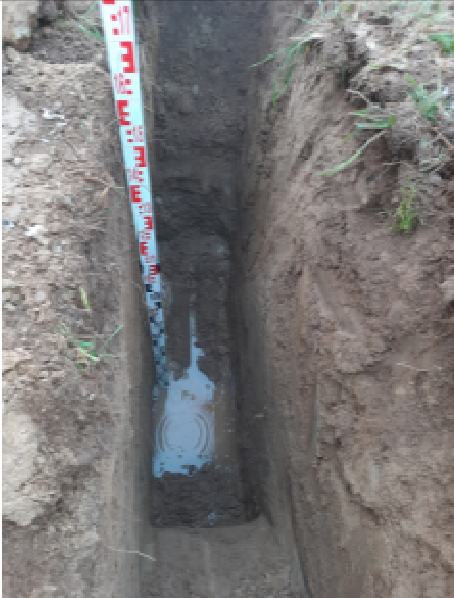
Cote (m NGF)	Prof. (m)	Lithologie	Eau	Outil	Photo
	0	Terres végétales	Eau à 0.90 m/TA	Largeur godet : 45 cm

364	0,20 m	Sables limoneux beiges			
	0,80 m				
363	1	Molasse beige à grise			
	2	2,00 m		2,00 m

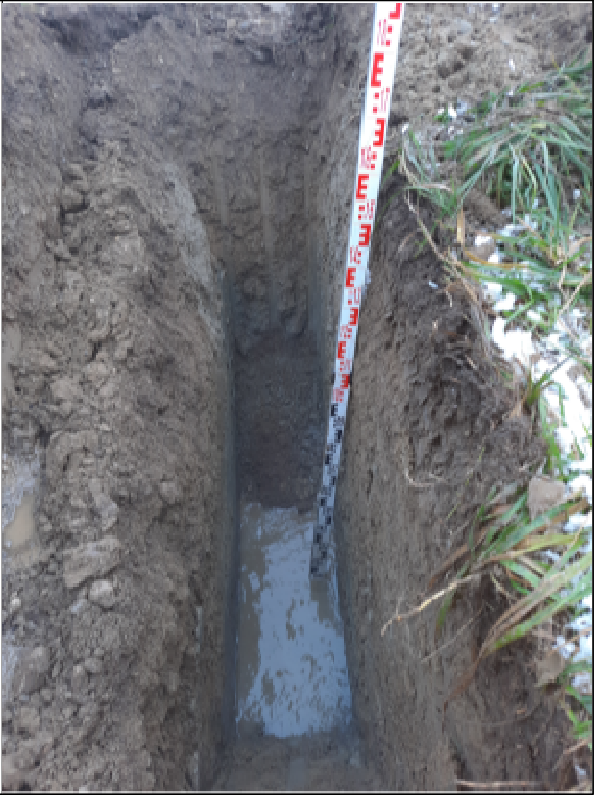
Cote NGF	Prof. (m)	Lithologie	Eau	Outil	Photos
367,34 m	0	Terres végétales	Eau à 0.30 m/TA	Largeur godet : 45 cm

367	1	Sables limoneux beiges	Eau à 0.7 m/TA		
366,44 m	2	Molasse beige Refus à la pelle à 2.10 m/TA	Eau à 1.0 m/TA		
366	2,10 m			2,10 m

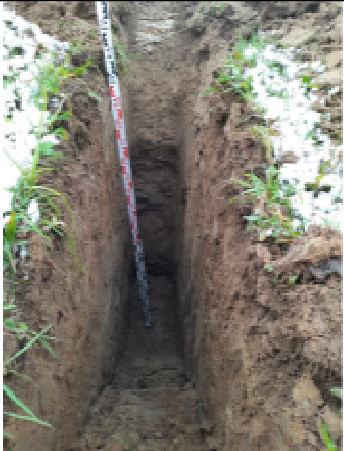
Venue d'eau à 2.0 m/TA	Largeur godet : 45 cm

365,96 m	1	Limons sableux beiges compacts à cailloutis			
365	2	Molasse beige peu caillouteuse

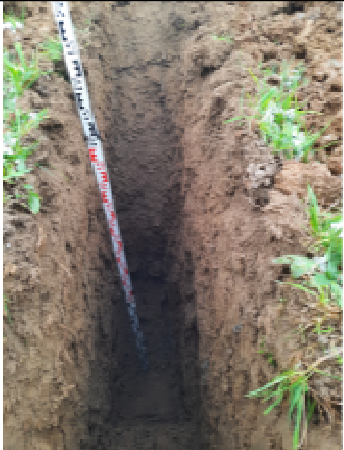
Cote NGF	Prof. (m)	Lithologie	Eau	Outil	Photos
359,42 m	0	0,15 m Terres végétales	Eau à 2.2 m/TA	Largeur godet : 45 cm

359 358,87 m		0,70 m Limons peu sableux beiges			
358	1 2	2,20 m Argiles beiges graveleuses (schistes) peu sableuses à blocs

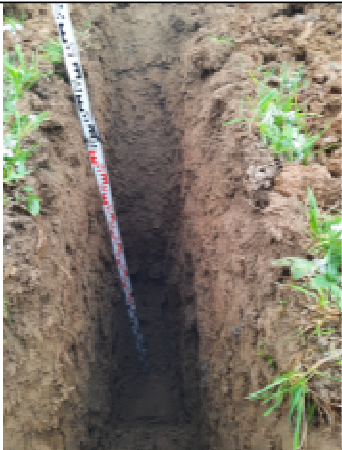
Cote NGF	Prof. (m)	Lithologie	Eau	Outil	Photos
357,54 m	0	0,15 m Terres végétales		Largeur godet : 45 cm

357,09 m		0,60 m Limons peu graveleux et sableux			
357	1	Argiles limoneuses brunes à cailloutis			
356	2				
355,30		2,30 m		2,30 m

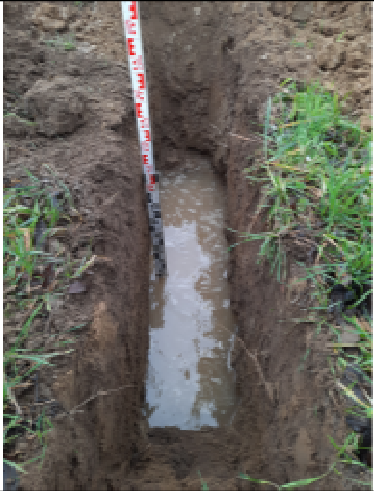
Cote NGF	Prof. (m)	Lithologie	Eau	Outil	Photos
351,92 m	0	0,15 m Terres végétales	<div> <div></div> <div>Forte venue d'eau à 0.8 m/TA</div> </div>	<div> <div></div> <div>Largeur godet : 45 cm</div> </div>

Limons sableux			
351,02 m	1	1,10 m Sables argilo-graveleux à blocs			
351		1,30 m		1,30 m

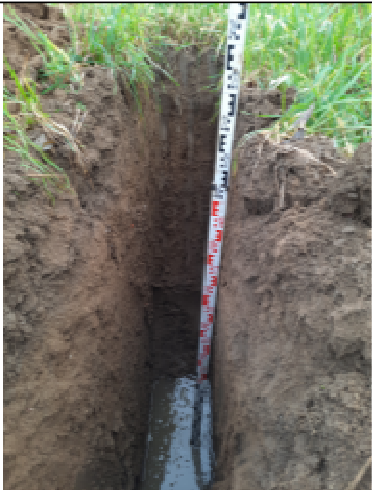
Cote NGF	Prof. (m)	Lithologie	Eau	Outil	Photos
351,61 m	0	0,15 m Terres végétales

351 350,86 m		0,90 m Limons sableux à cailloutis			
350 349,46	1 2	2,30 m Argiles limoneuses à cailloutis		Largeur godet : 45 cm 2,30 m

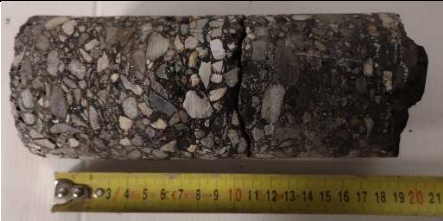
Carotte	SC3	SC4
Photographie

Epaisseur totale des produits bitumineux	9.0 cm	18.5 cm
Nombre de couches identifiables	2	3
Epaisseur couche 1	4.5 cm	7.5 cm
Epaisseur couche 2	4.5 cm	3.0 cm
Epaisseur couche 3	-	8.0 cm
Couche de forme	-	-
Observations	Couches 1/2 décollées.	Couches 1/2 collées ; Couches 2/3 décollées.
