Affaire : 4984
Référence : 2022.06.30 Aff 4984-RapV0 TD chrono 14502
Type doc : Rapport
Destinataire : LIDL
M Yoann BOUSSION
(Responsable Technique)
yoann.boussion@lidl.fr
☎ +33 (0)6 70 51 34 53

DIAGNOSTIC DE POLLUTION

Mission de type INFOS + DIAG

41 Cours de Verdun – OYONNAX (01)

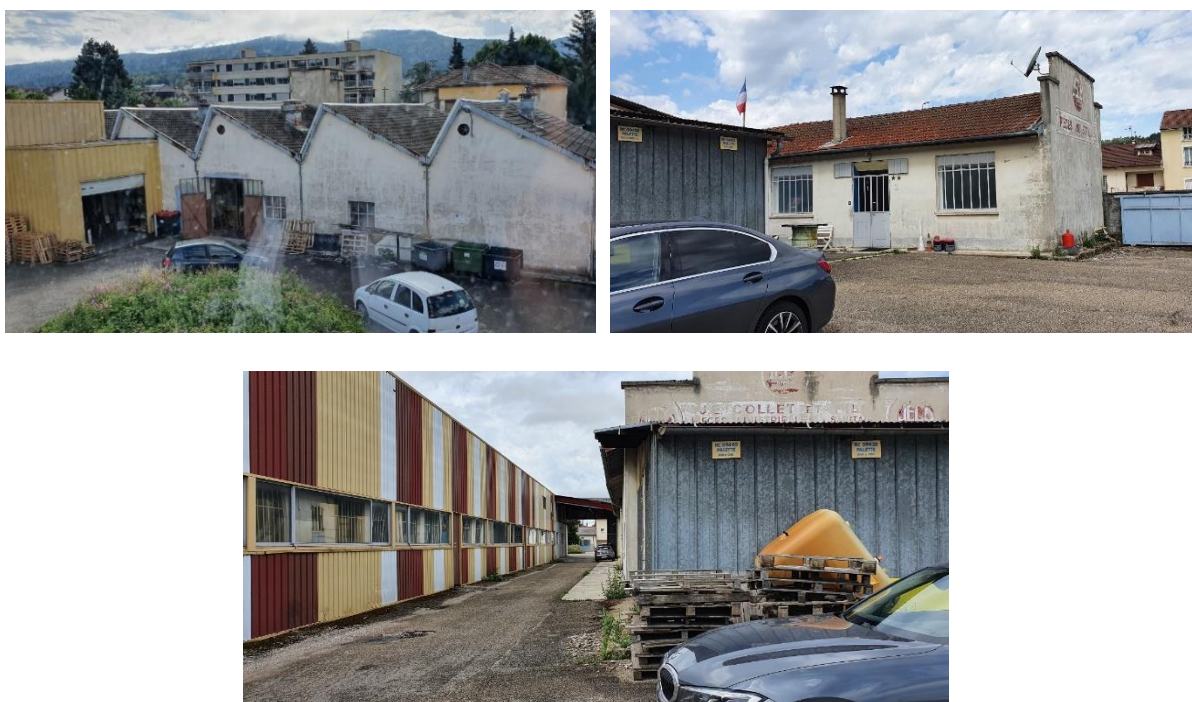
Figure 4 : Aspect extérieur du site

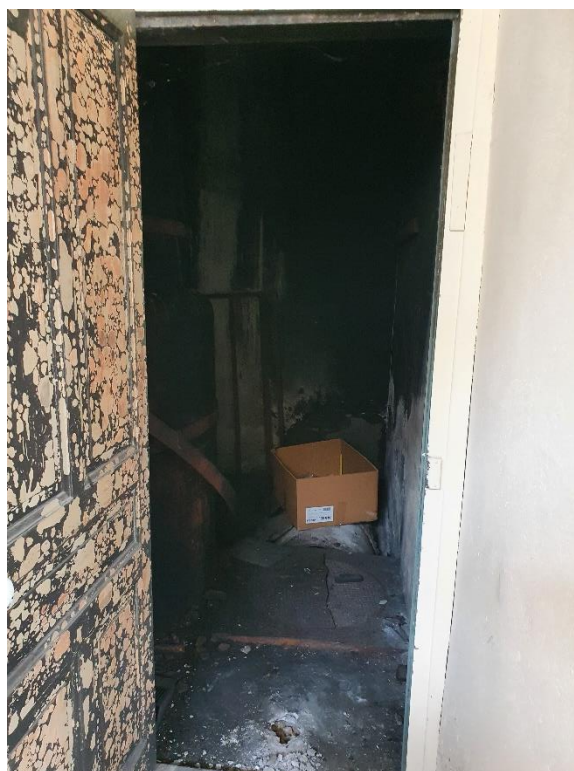
Figure 6 : Aperçu de la cheminée d'incinération

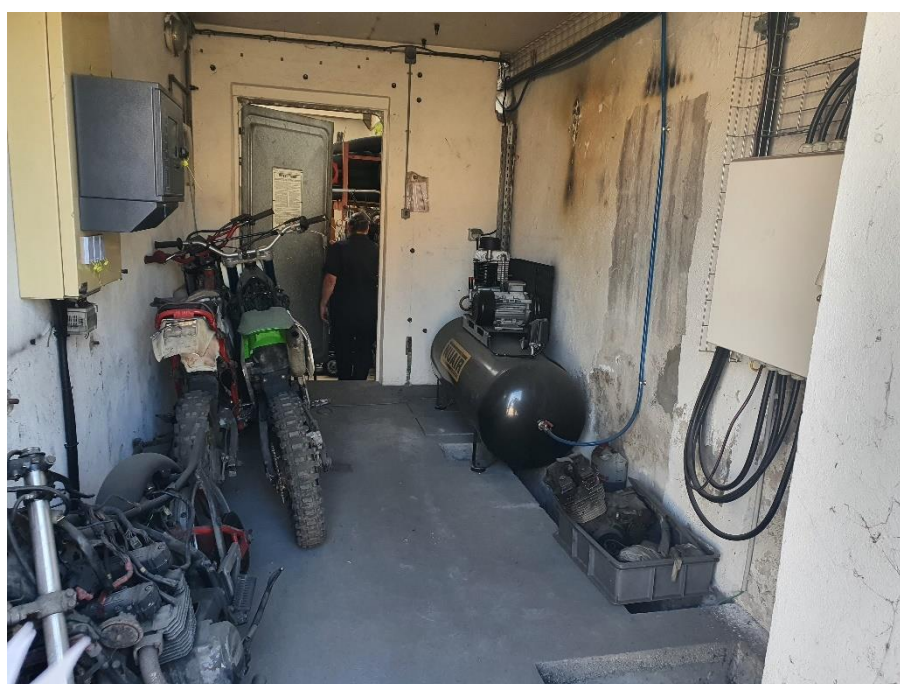
Figure 8 : Local technique situé vers rue René Nicod

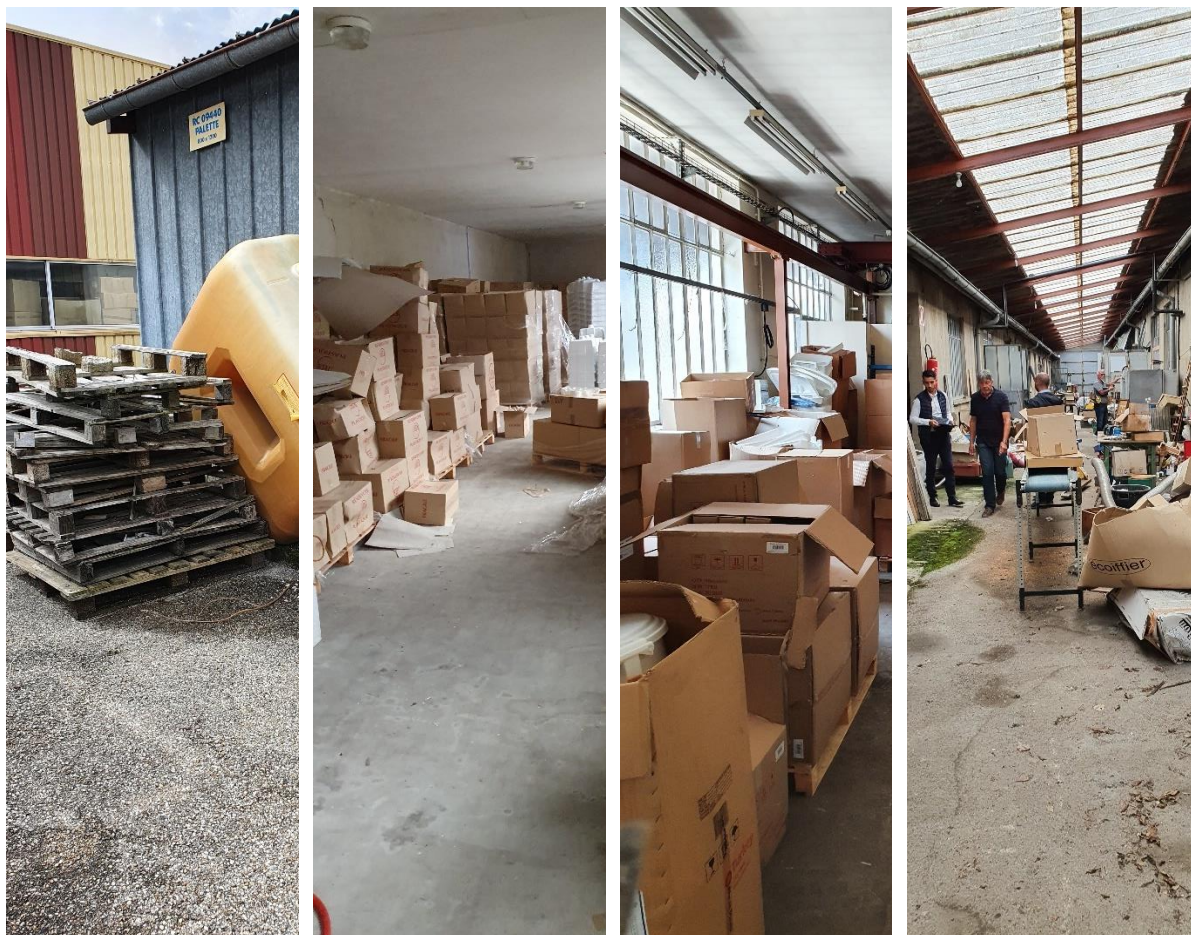
Figure 9 : Stockages divers sur site

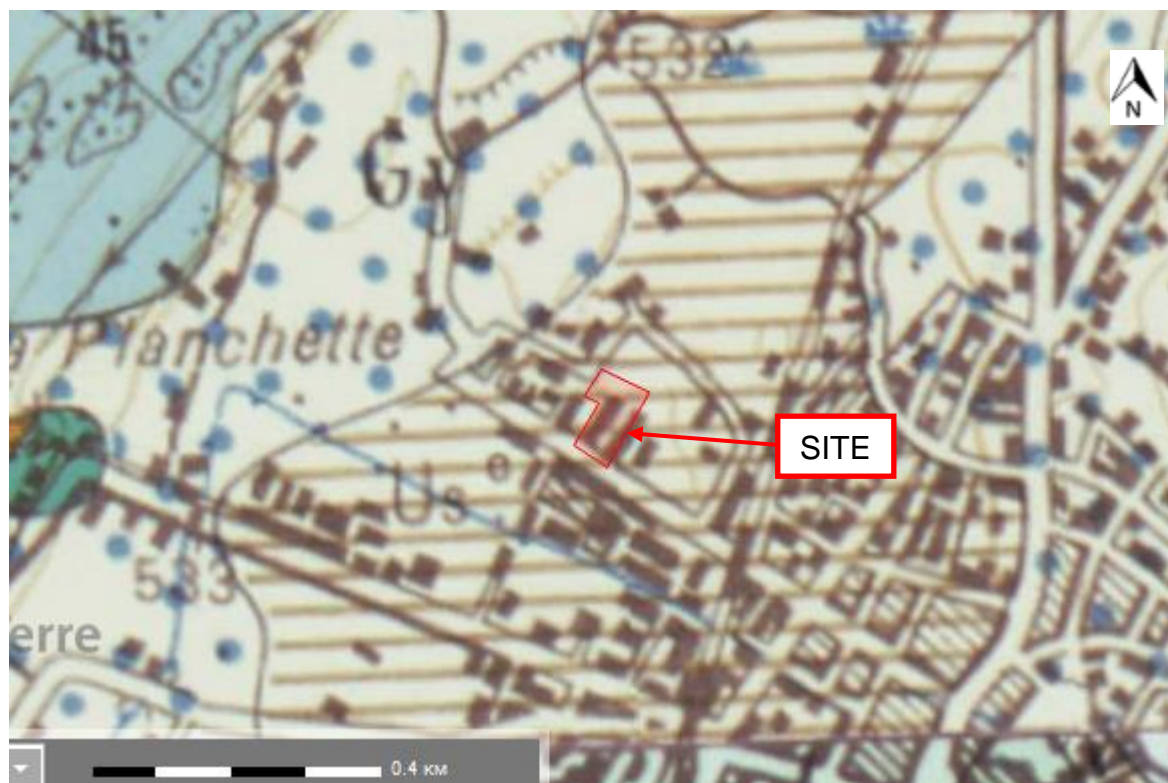
D'après la carte géologique de MOIRANS-EN-MONTAGNE le site se trouve au droit d'une formation notée Ly, désignant le lacustre wurmien. Ces formations sont assez étendues dans les dépressions, mais sont habituellement cachées par les moraines wurmiennes. Elles se sont mises en place sous l'effet de l'obturation glaciaire lors de la fin de la progression puis à l'interstade Würm 1 - Würm II

Figure 27: Extrait de la carte géologique de MOIRANS-EN-MONTAGNE n° 627– (source : Infoterre, BRGM)
