**Annexe n°9-A  
Evaluation de la qualité  
environnementale des sols  
(§ 4.3.1 et 5)**

Evaluation de la qualité environnementale des sols  
Missions A100, A110, A120 et A200 selon NF X 31-620-2)

## SCCV THOR

Site : Avenue Jules FERRY / Boulevard de SAVOIE, THONON Les Bains (74)

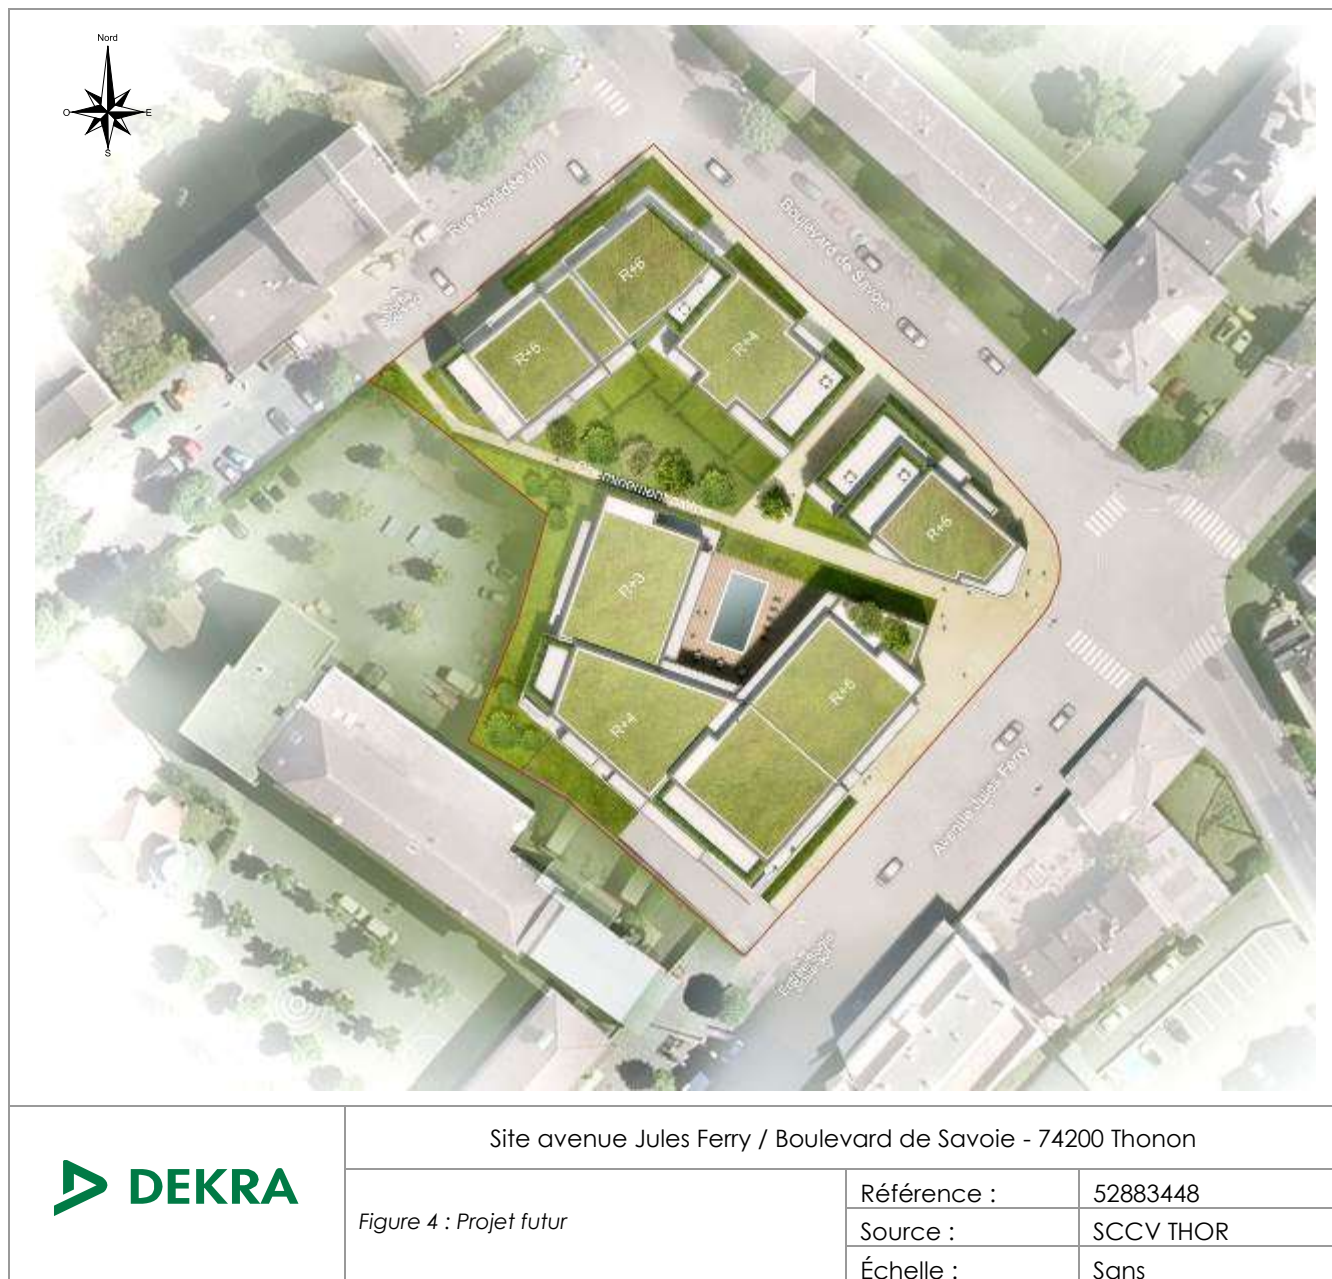
Le projet propose la construction de 4 bâtiments de logements collectifs et un cinquième bâtiment abritant une résidence service avec au rez-de-chaussée des pièces communes considérées comme ERP. Les hauteurs de l'ensemble du projet s'échelonnent du R+2 au R+6 sur deux niveaux de sous-sol commun. L'ensemble du projet prévoit 187 logements dont un commerce de 110 m<sup>2</sup> pour une surface de plancher totale de 11 976 m<sup>2</sup>.

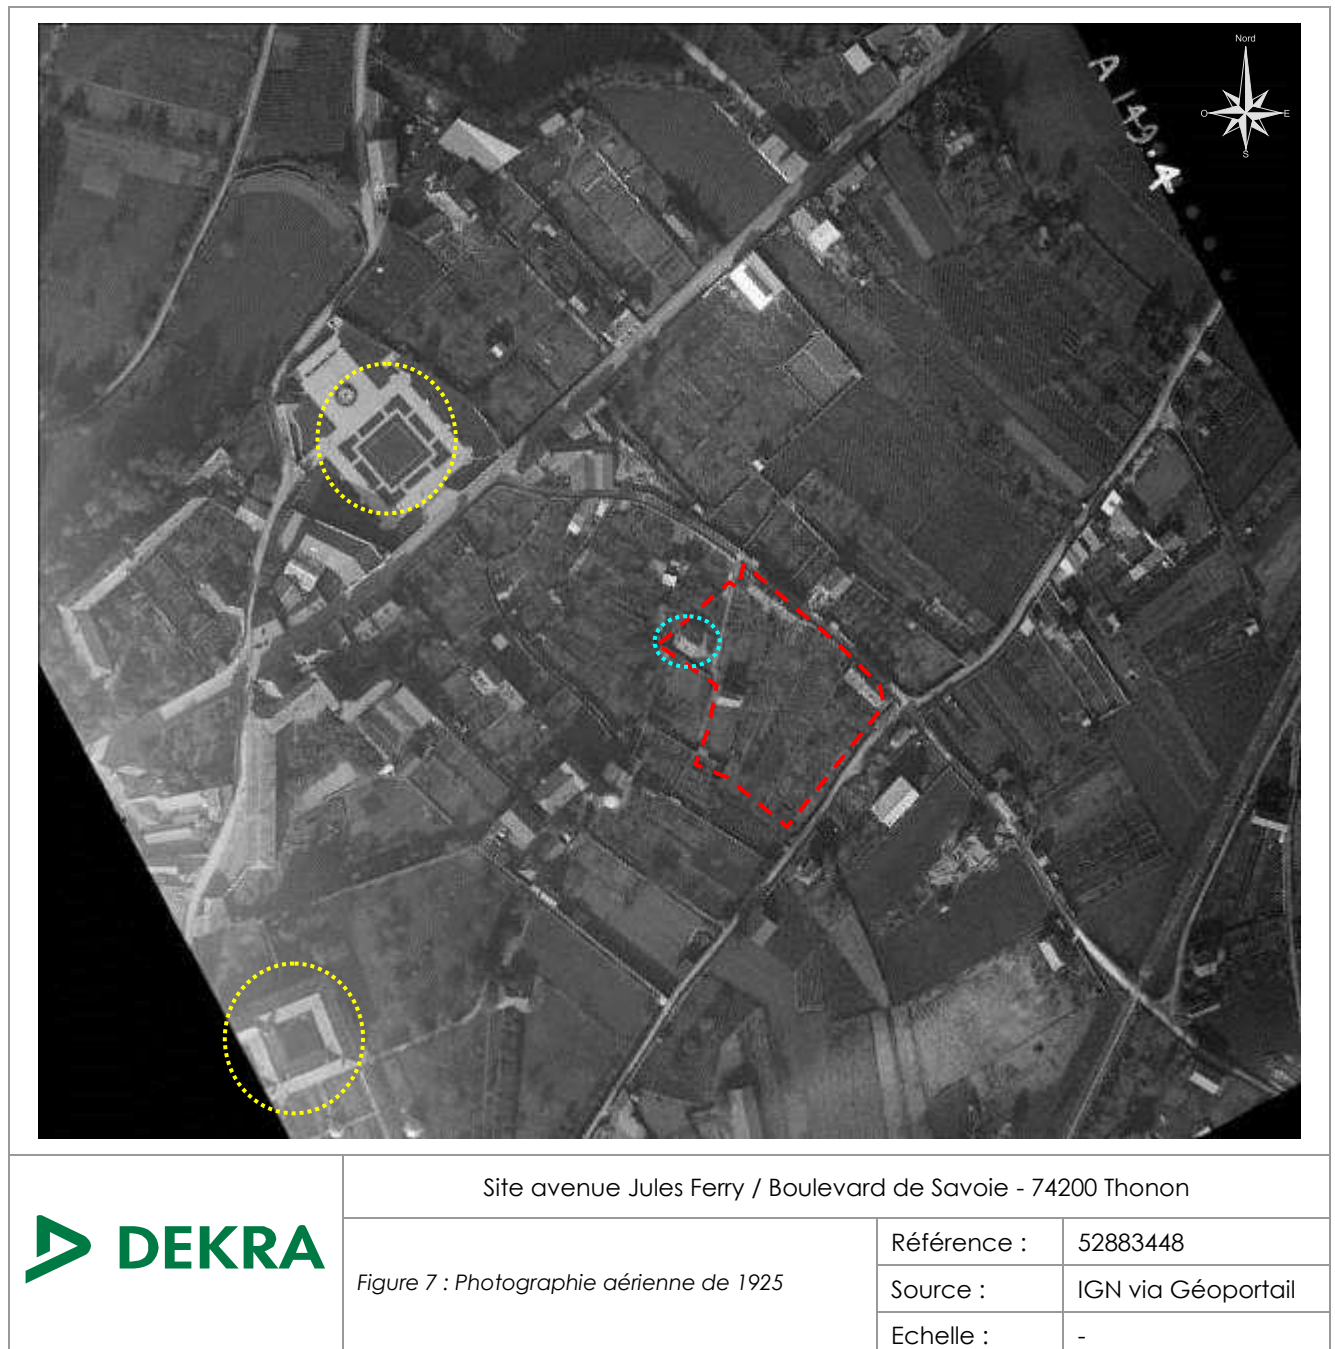
- Cliché de 1925 :

Sur le cliché de 1925 des maisons d'habitations des jardins et espaces verts sont visibles au droit du site. Seule la maison présente dans l'angle nord-est du site semble encore actuelle (en bleu). Le site se repère grâce à la présence de l'avenue Jules Ferry du parc de la maison de la culture au nord (en jaune) et du bâtiment historique qui abrite aujourd'hui la bibliothèque municipale à l'est (en jaune)
