Démarche sites et sols pollués

DIAGNOSTIC APPROFONDI DE POLLUTION (Mission A 200)

SITE DUCHESNE (R007) - Parcelle BH 239
ROMANS-SUR-ISERE (26)

Date : Décembre 2012

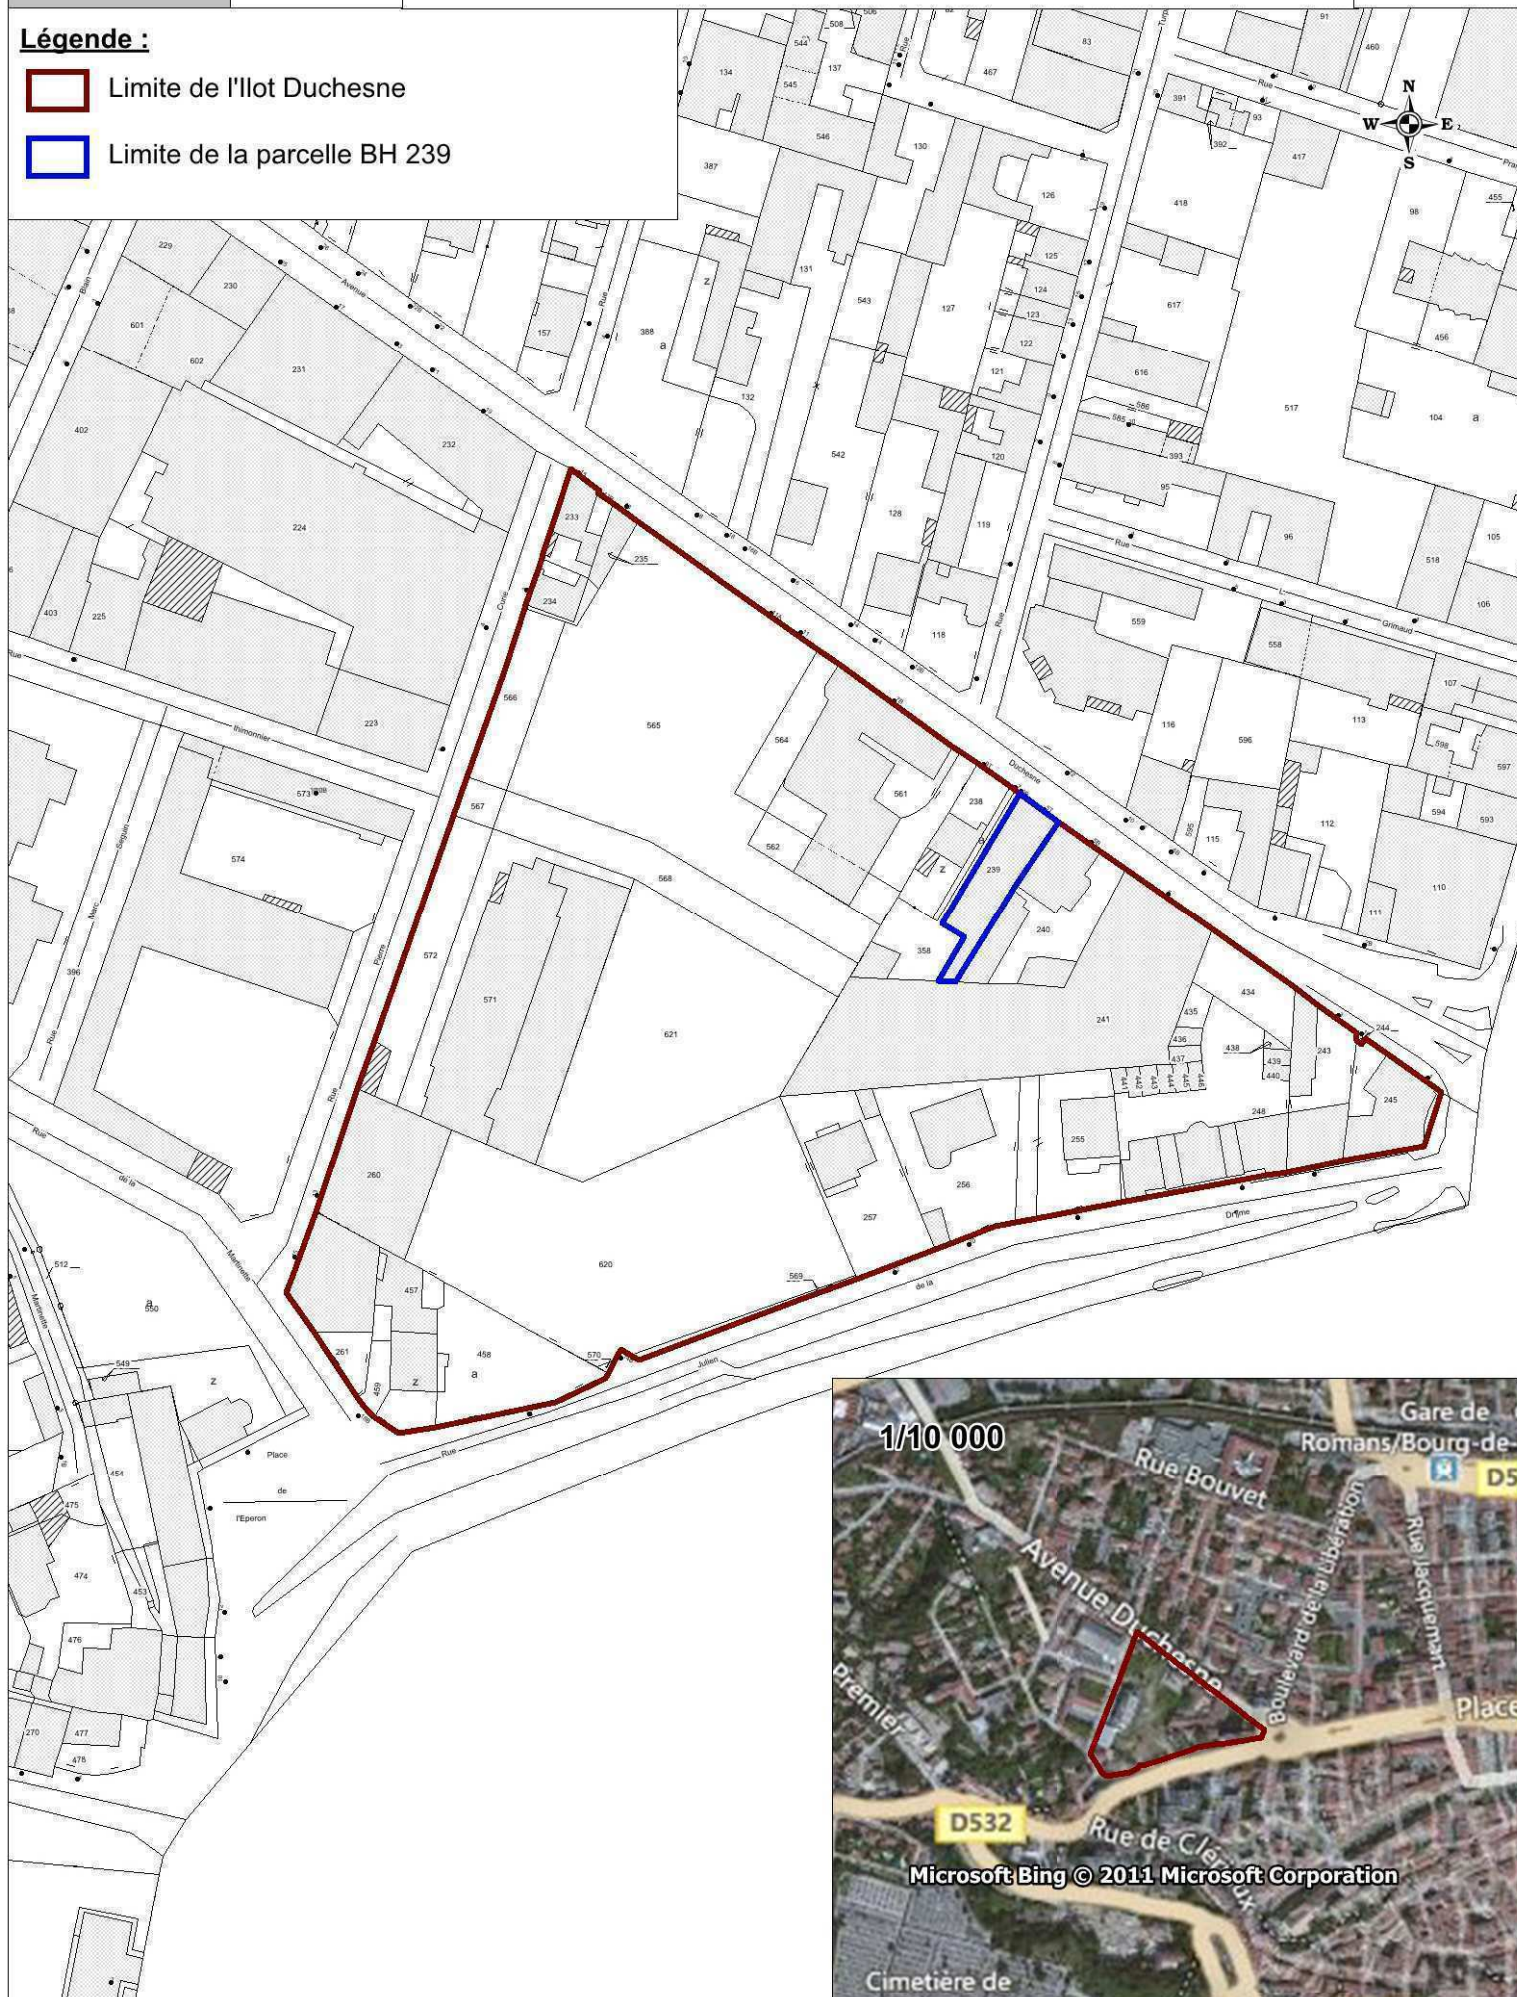
- **Figure 1 – Localisation du site**

Le périmètre d'étude (Îlot Duchesne) correspond à une surface d'environ 2,1 ha, située à l'Ouest du centre ancien de Romans-sur-Isère dans la Drôme (26).

L'intervention inscrite au cahier des charge se centre sur l'îlot Duchesne et plus particulièrement sur deux parcelles cadastrées BH 239 et 241 (Voir figure 1 en page 9).

- Parcelle BH 239 : ancien garage sur environ 290 m², en R+1 avec un niveau de sous-sol (cave au Sud).
- Parcelle BH 241 : ancienne Forge et entrepôt d'environ 1 800 m², en R+1.

- Limite de l'Ilot Duchesne
- Limite de la parcelle BH 239
