## **Démarche sites et sols pollués**

### **ETAPE 1 - SCHEMA CONCEPTUEL ET IDENTIFICATION DES ENJEUX**

**SITE DUCHESNE (R007) - Parcelle BH 239  
ROMANS-SUR-ISERE (26)**

Réf. : R20U1 / 31148701/1

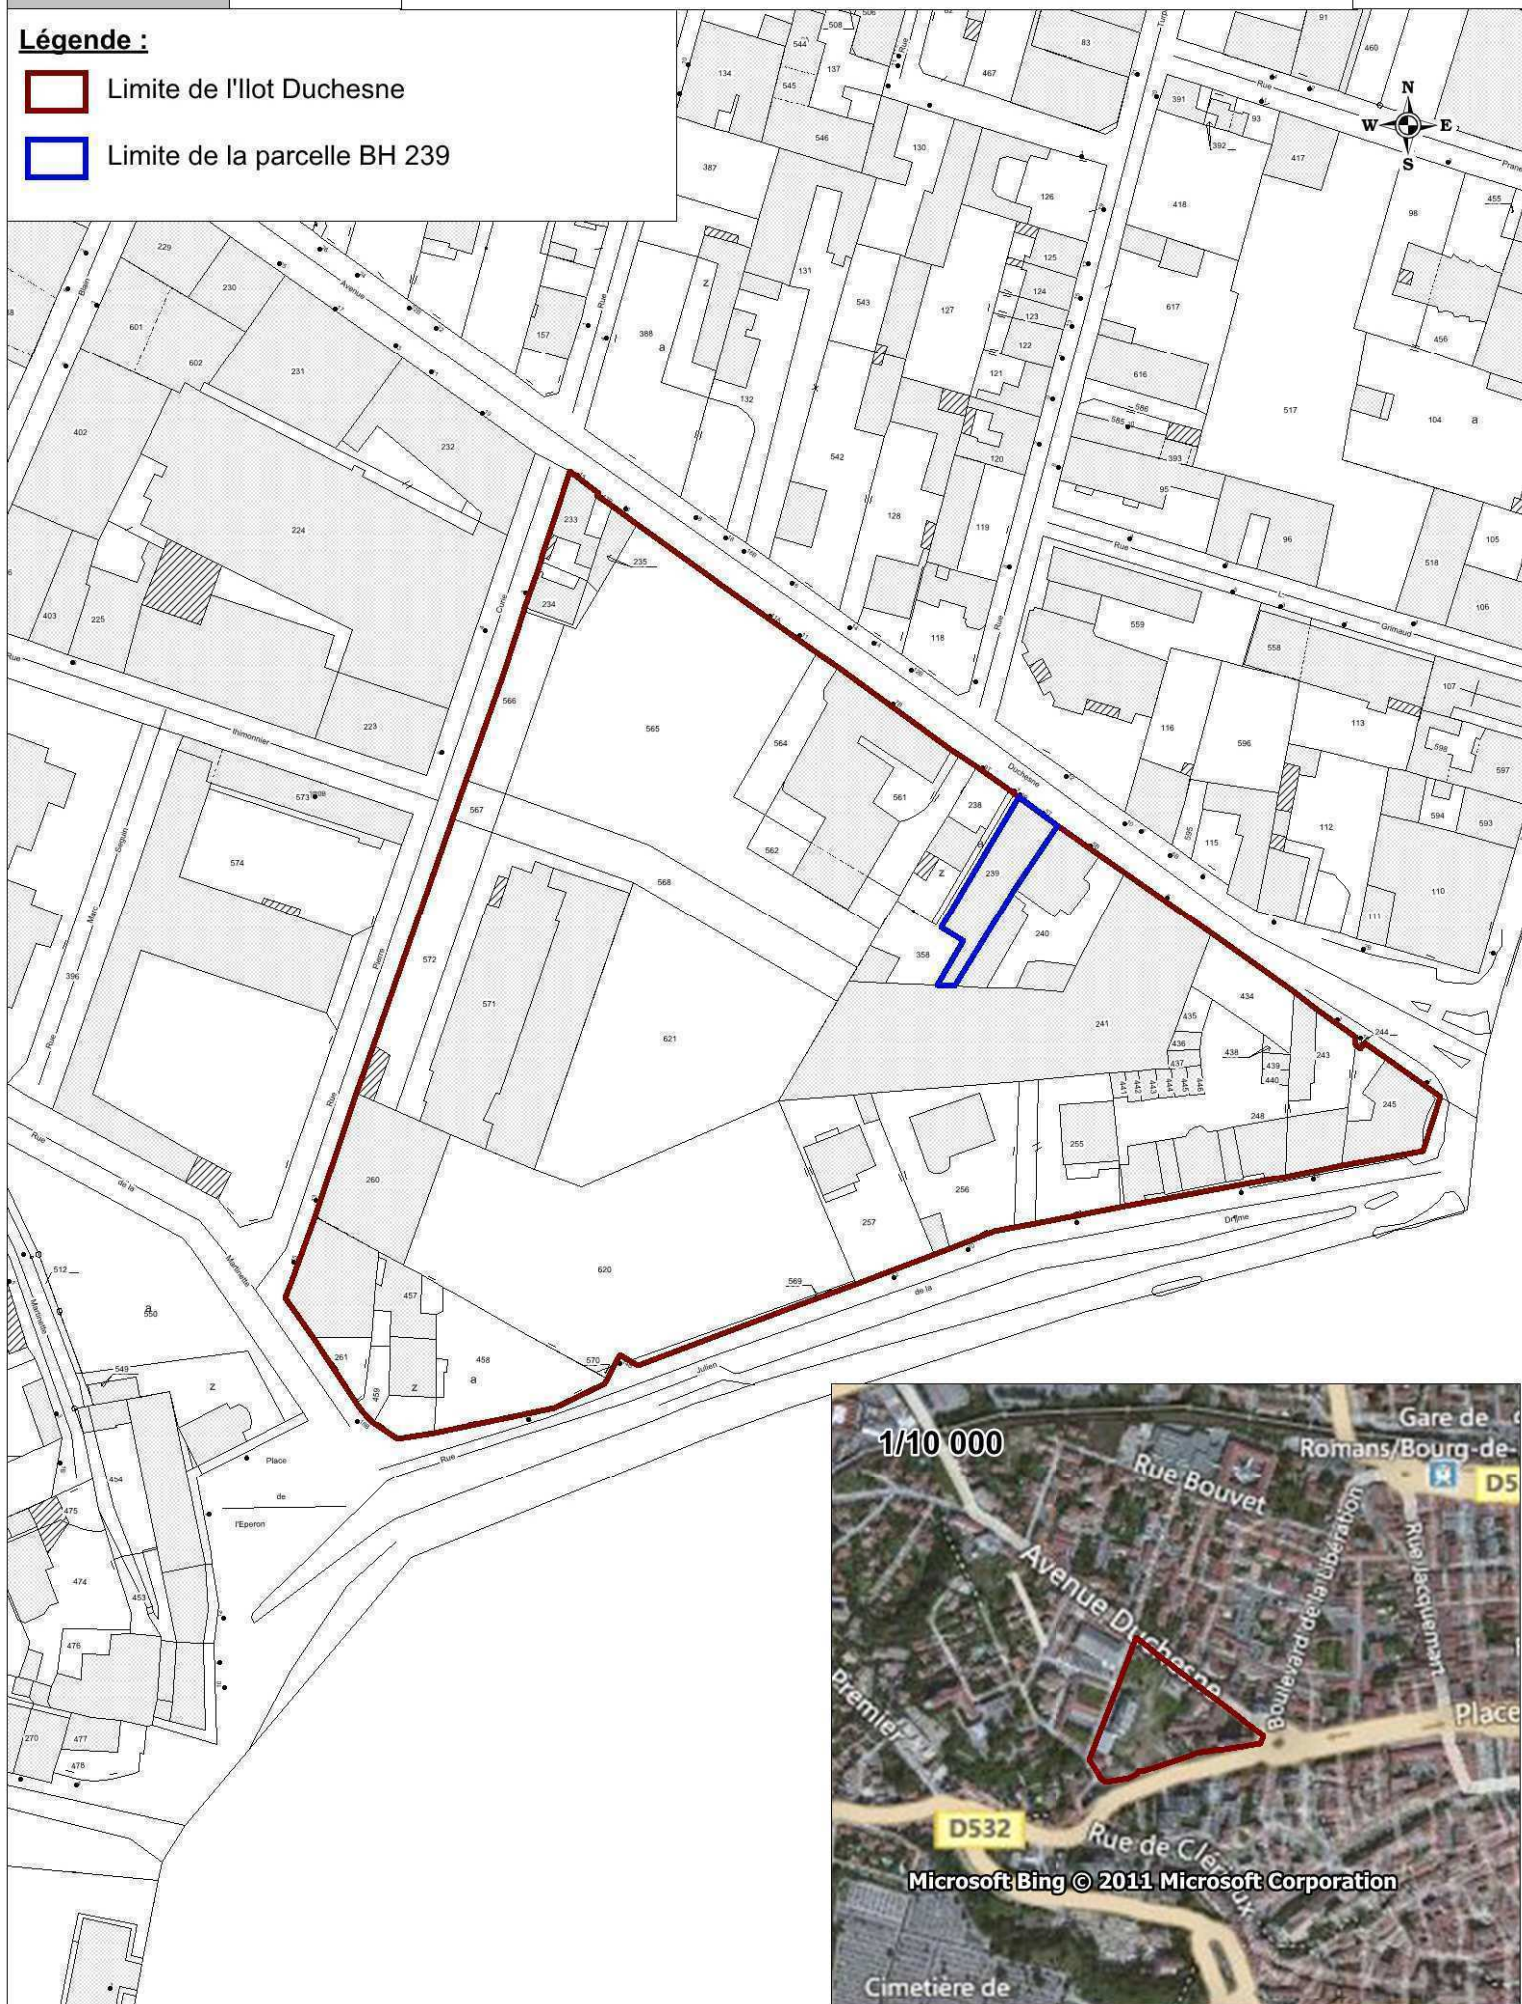
#### - *Figure 1 – Localisation du site*

Le périmètre d'étude (Îlot Duchesne) correspond à une surface d'environ 2,1 ha, située à l'Ouest du centre ancien de Romans-sur-Isère dans la Drôme (26).

L'intervention inscrite au cahier des charge se centre sur l'îlot Duchesne et plus particulièrement sur deux parcelles cadastrées BH 239 et 241 (Voir figure 1 en page 9).

- Parcelle BH 239 : ancien garage sur environ 290 m<sup>2</sup>, en R+1 avec un niveau de sous-sol (cave au Sud).
- Parcelle BH 241 : ancienne Forge et entrepôt d'environ 1 800 m<sup>2</sup>, en R+1.

⇒ **Figure 1 – Localisation du site**

Le site d'étude possède une topographie relativement plane, sans accident(s) marqué(s).

Son altimétrie est de 163 mètres NGF.

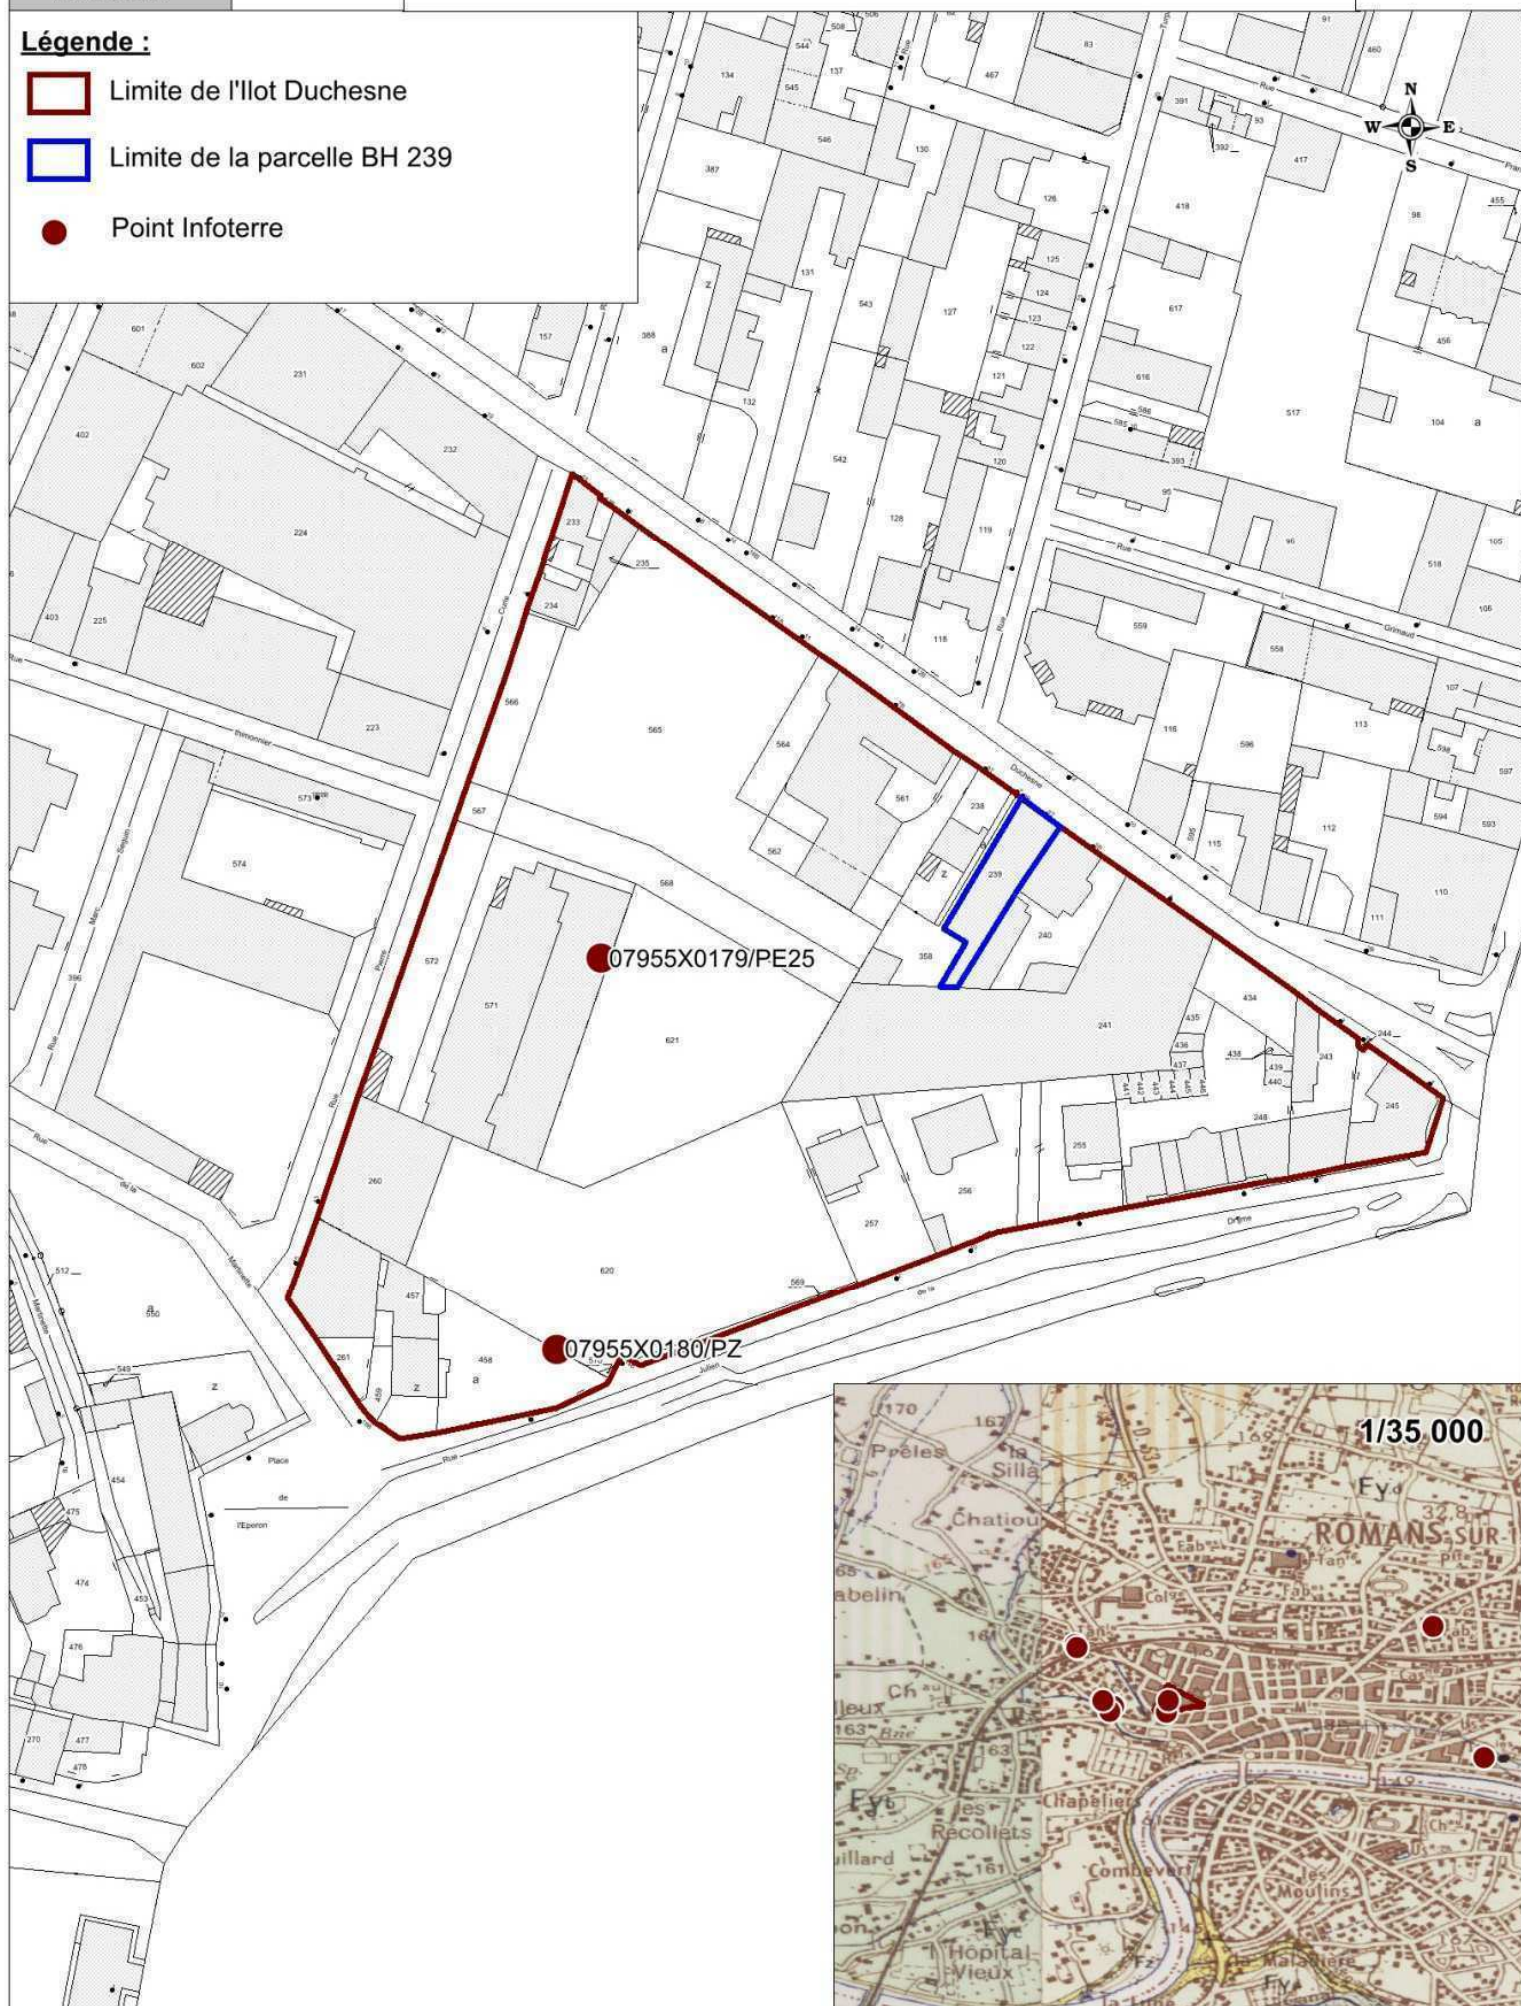
⇒ **Figure 2 – Contexte géologique**

Le site se localise au droit des formations alluviales fluviales de la terrasse de Romans. L'épaisseur de cette formation évolue de 10 à 30 mètres d'épaisseur. Sa constitution est caractérisée par un remplissage sablo-caillouteux reposant sur les molasses sous-jacentes.

Les données fournies par Infoterre à proximité du site (environ 300 mètres à l'Ouest) font état de successions de sables et galets en surface, les sables devenant plus argileux à partir de 8 à 10 mètres de profondeur. Les travaux effectués à proximité (parcelle 620) permettant de confirmer la présence potentielle de remblais en surface (constat d'environ 50 cm) surmontant des formations sableuses à galets.

Ces formations sont considérées comme très perméables (Données de  $4.10^{-2}$  à  $7,6.10^{-4}$  m/s) impliquant une forte sensibilité environnementale face aux possibilités de transfert de pollution de la surface vers l'aquifère sous-jacent.
