# ETUDES ENVIRONNEMENTALES

## DIAGNOSTIC DE REPERAGE DES ZONES HUMIDES

### Groupe Monsenior

**Affaire n° 2403EL7P2000005**  
N° Chrono : EL7P2/24/439  
Date(s) d'intervention : 22 mai 2024  
Date d'édition du rapport : 23/05/2024

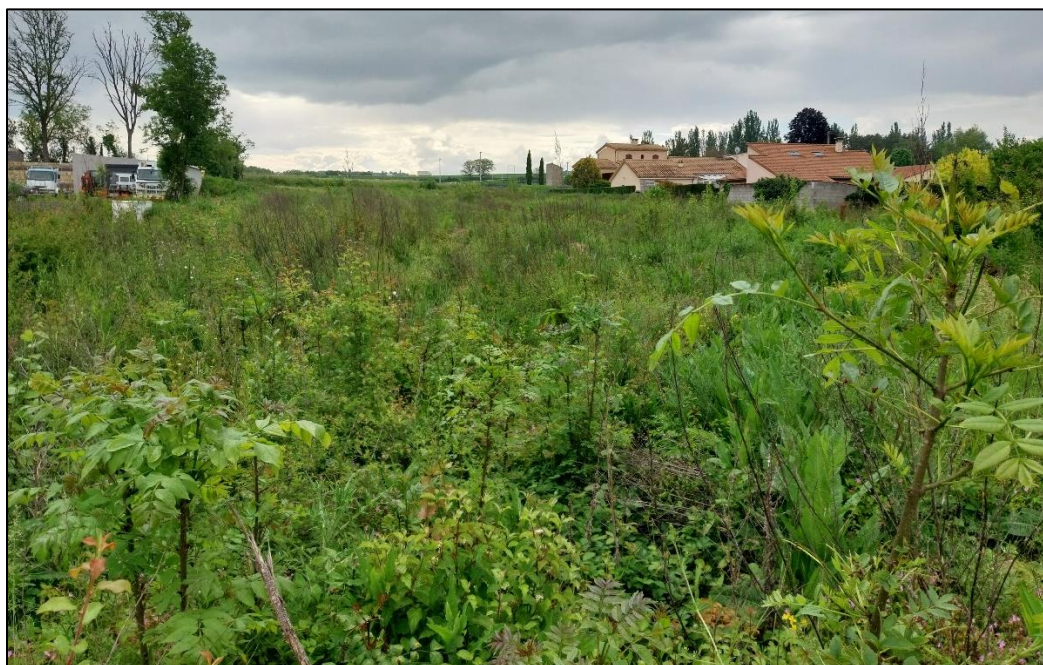
**Figure 5 : Photographie de l'habitat du site d'étude (SOCOTEC, 22/05/2024)**

L'habitat rencontré couvre la totalité de la zone d'investigation. Il concerne un terrain en friche comprenant :

- Des herbacées telles que Luzernes, Plantains, Trèfles, Mélisses, Cornouillers, Rosiers, Benoïtes, Mémilots, Silènes, Gléchomes, Alliaires, Vergerettes et Géraniums.
- Des arbustes tels que Ormes, Prunelliers, Saules et Peupliers, les deux derniers étant potentiellement caractéristiques de zones humides mais représentant ici moins de 50% des strates de l'habitat.

La caractérisation des habitats par reconnaissance des espèces floristiques dominantes classe le site en habitat référencé CB 87 : Terrains en friche et terrains vagues, qui n'est pas un habitat caractéristique de zone humide selon l'arrêté du 24 juin 2008.

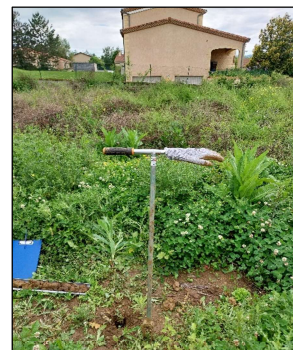
## FICHE D'OBSERVATIONS PEDOLOGIQUES - S1

Classe GEPPA (1981)  
 -  
 Non typique de zone humide

Horizon	Prof haut cm	Prof bas cm	Couleur	Texture	Humidité	Hydromorphie		Type d'hydromorphie	Cailloux	Teneur en cailloux	Autres observations
H1	0	25	Marron / brun	Limono-argileuse	Frais	0	-	-	Absence	-	Débris végétaux
H2	25	65	Marron	Limono-argileuse	Humide	0	-	-	Présence	<5%	Débris de brique et cailloutis calcaires
H3	65	105	Marron clair	Limono-argileuse	Très humide	0	-	-	Présence	<5%	Débris de brique
H4	105	110	marron clair	Limono-argileuse	Noyé	2	10%	OXY	Absence	-	
H5	Fin de sondage										
H6

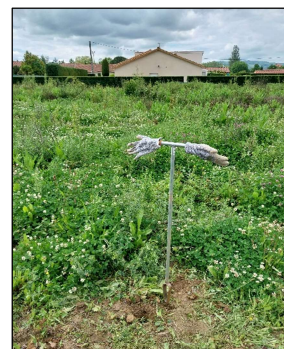
-  
Non typique de  
zone humide

Horizon	Prof haut cm	Prof bas cm	Couleur	Texture	Humidité	Hydromorphie		Type d'hydromorphie	Cailloux	Teneur en cailloux	Autres observations
H1	0	45	Marron / brun	Limono-argileuse	Frais	0	-	-	Présence	<5%	Débris de brique
H2	45	70	Marron	Limono-argileuse	Frais	0	-	-	Présence	<5%	Débris de brique et roche
H3	70	85	Marron clair - ocre	Limono-argileuse	Humide	1	5%	OXY	Absence	-	
H4	85	100	Marron clair - ocre	Limono-argileuse	Humide	3	10%	OXY	Absence	-	Qqes grains de sable grossier
H5	Fin de sondage										
H6

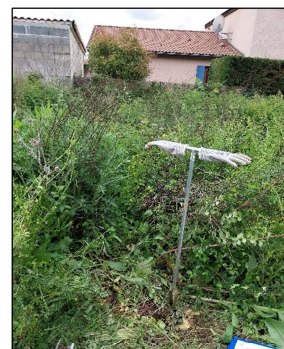
Non typique de  
zone humide

Horizon	Prof haut cm	Prof bas cm	Couleur	Texture	Humidité	Hydromorphie		Type d'hydromorphie	Cailloux	Teneur en cailloux	Autres observations
H1	0	17	Brun	Limono-sableuse	Frais	0	-	-	Présence	<5%	Débris brique + quartz
H2	17	25	Beige	Sablo-limoneuse	Frais	0	-	-	Présence	20%	Nombreux morceaux de brique
H3	25	50	Marron	Limono-argileuse	Humide	0	-	-	Présence	<5%	Débris brique + quartz + roches
H4	50	65	Marron clair - ocre	Limono-argileuse	Humide	0	-	-	Présence	<5%	Grains quartz + roche
H5	65	100	Marron clair - ocre	Limono-argileuse	Très humide	2	10%	OXY	Présence	<5%	Grains quartz + roche
H6	Fin de sondage
