RAPPORT D'ÉTUDE

DIAGNOSTIC ENVIRONNEMENTAL DE SITE **INFOS et DIAG**

Projet : Création d'enseignes commerciales - MASSIEUX (01)

Site : 124 Avenue Lavoisier et 85 Allée Louis Lumière, Massieux (01)

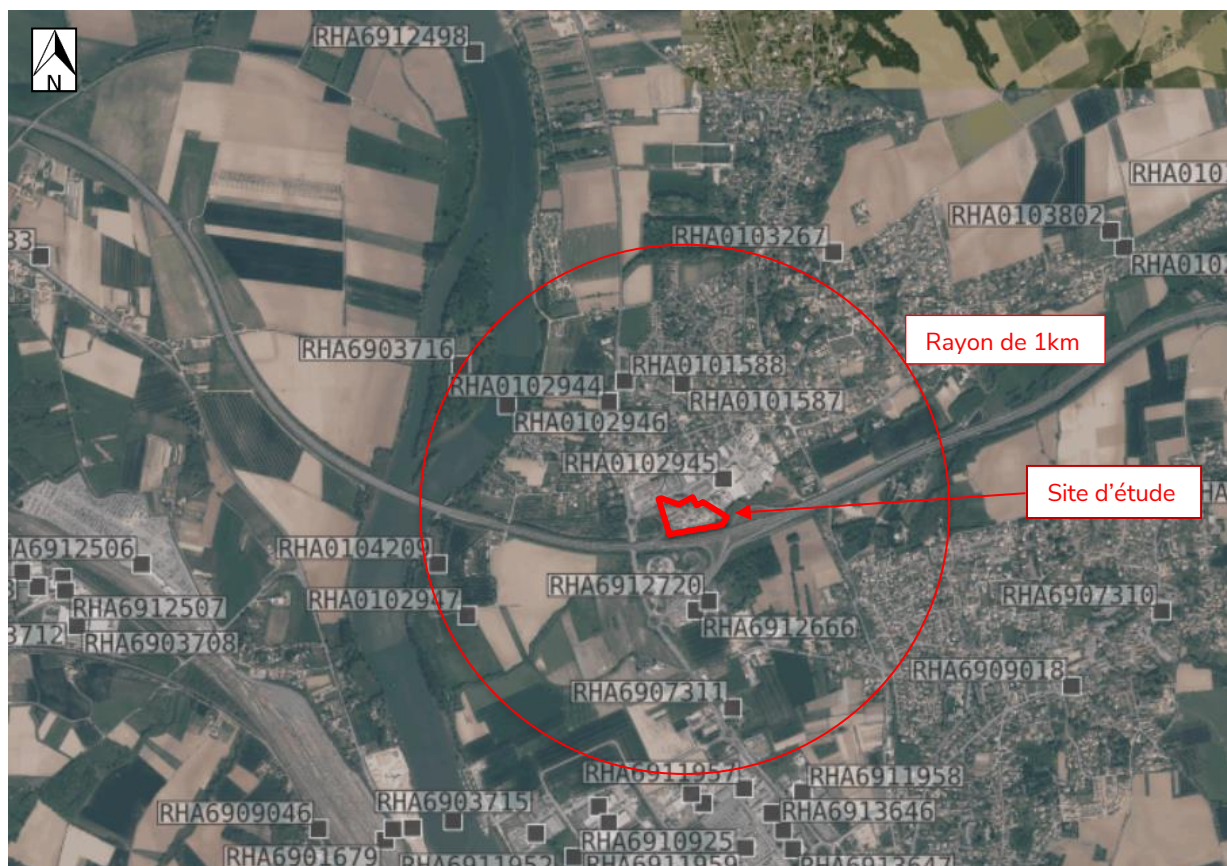
Figure 3 : Plan de localisation des sites CASIAS et BASOL

Compte-tenu des positions topographiques des sites CASIAS recensés, en aval ou de même niveau topographique que le site d'étude, ces sites ne représentent pas de risque potentiel de pollution pour le site d'étude.

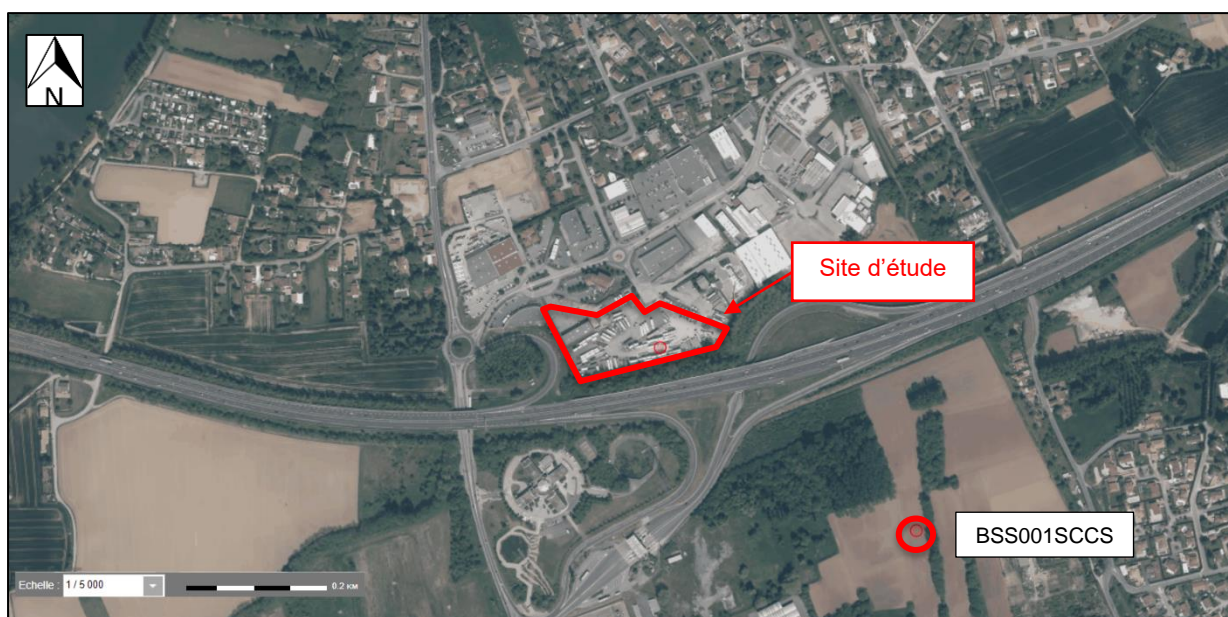
Figure 6 : Carte de localisation du sondage BSS001SCCS par rapport au site d’étude

Un sondage effectué à 500m au sud-est du site d’étude (BSS001SCCS), dans la même couche géologique, montre des alluvions en surface jusqu’à 9,50 m composé d’un mélange : limons/argiles/graviers puis des couches de sédiments type marnes et sables en profondeur.

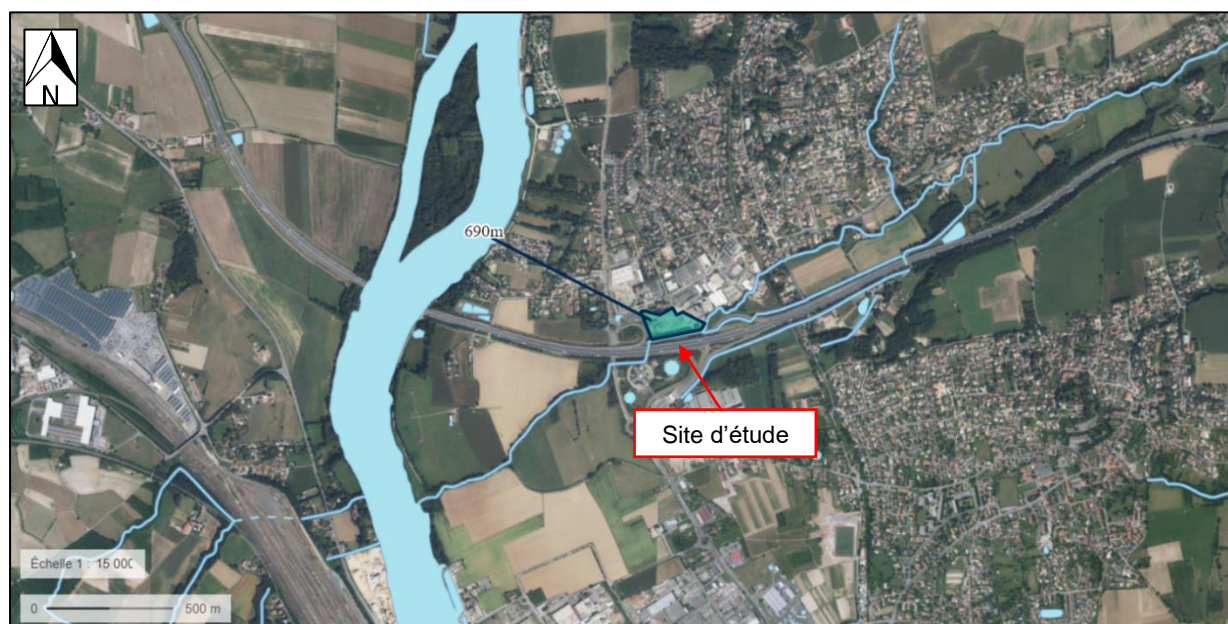
Figure 9 : Carte des cours d’eau à proximité du site (source : Géoportail)

Le réseau hydrographique est constitué de la rivière de la Saône qui s’écoule à environ 690m à l’Ouest en aval du site d’étude. Elle est un affluent de la rive droite du Rhône et prend sa source à Vioménil (88). Elle conflue avec le Rhône à Lyon (69). Le réseau est également constitué du ruisseau du Grand Rieu qui prend sa source à l’Etang du Grand Moulin sur la commune de Saint-André-de-Corcy à 6,5km à l’Est de Massieux. Il se jette dans la Saône à 1km au Sud-Ouest de la zone d’étude. Il marque la limite entre les départements de l’Ain et du Rhône.

Du fait de la proximité immédiate du ruisseau du Grand Rieu (longe la bordure Sud du site d’étude) et du fait qu’il se jette dans la Saône à 1km en aval du site d’étude, les eaux superficielles sont jugées vulnérables et sensibles.

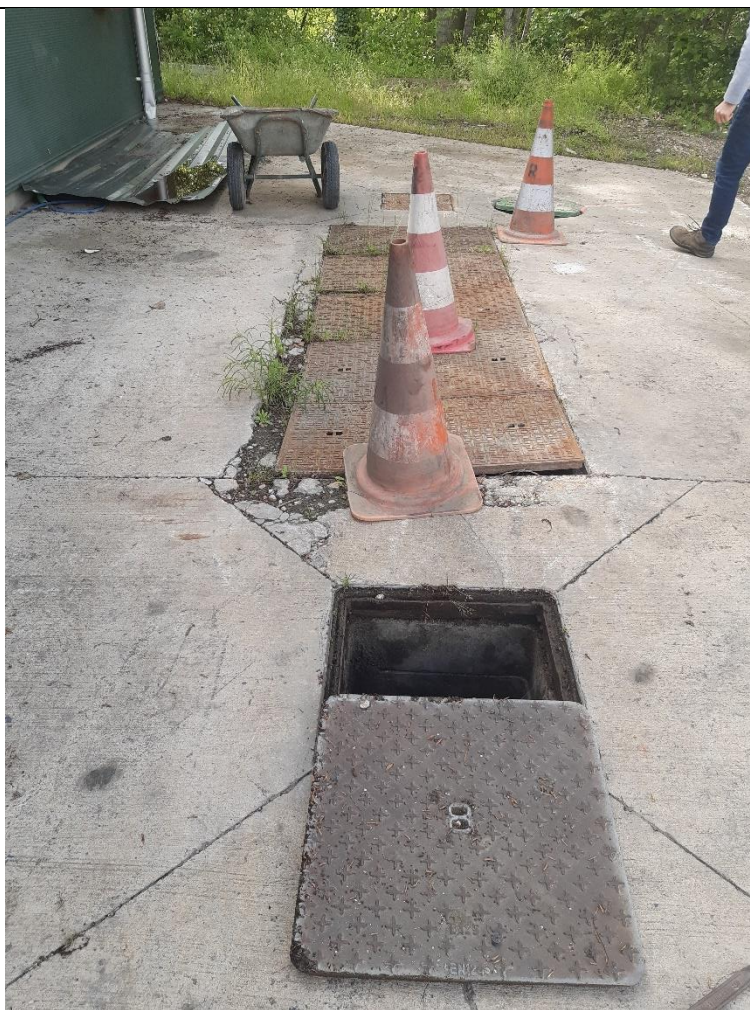
Vue du séparateur hydrocarbure au droit de la station de lavage du transporteur

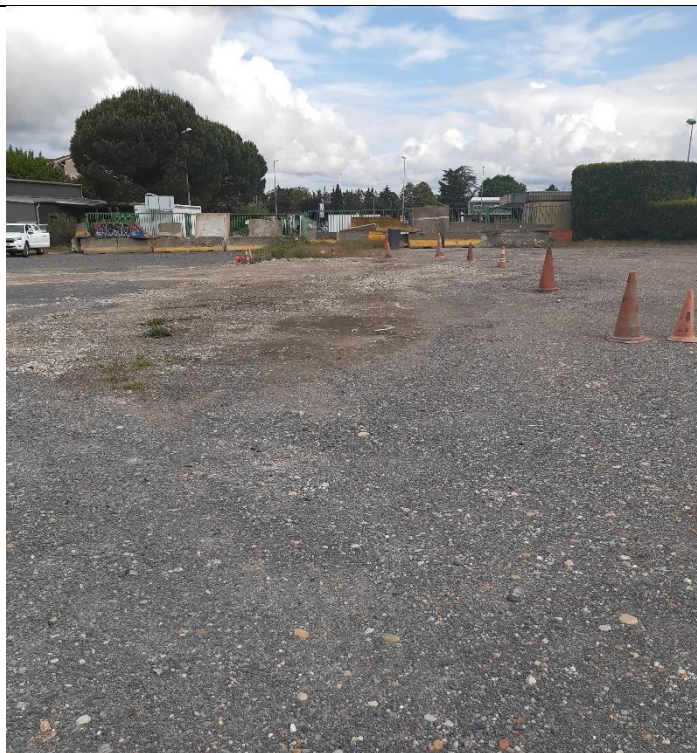
Vue de l'emplacement des anciennes cuves aériennes du transporteur

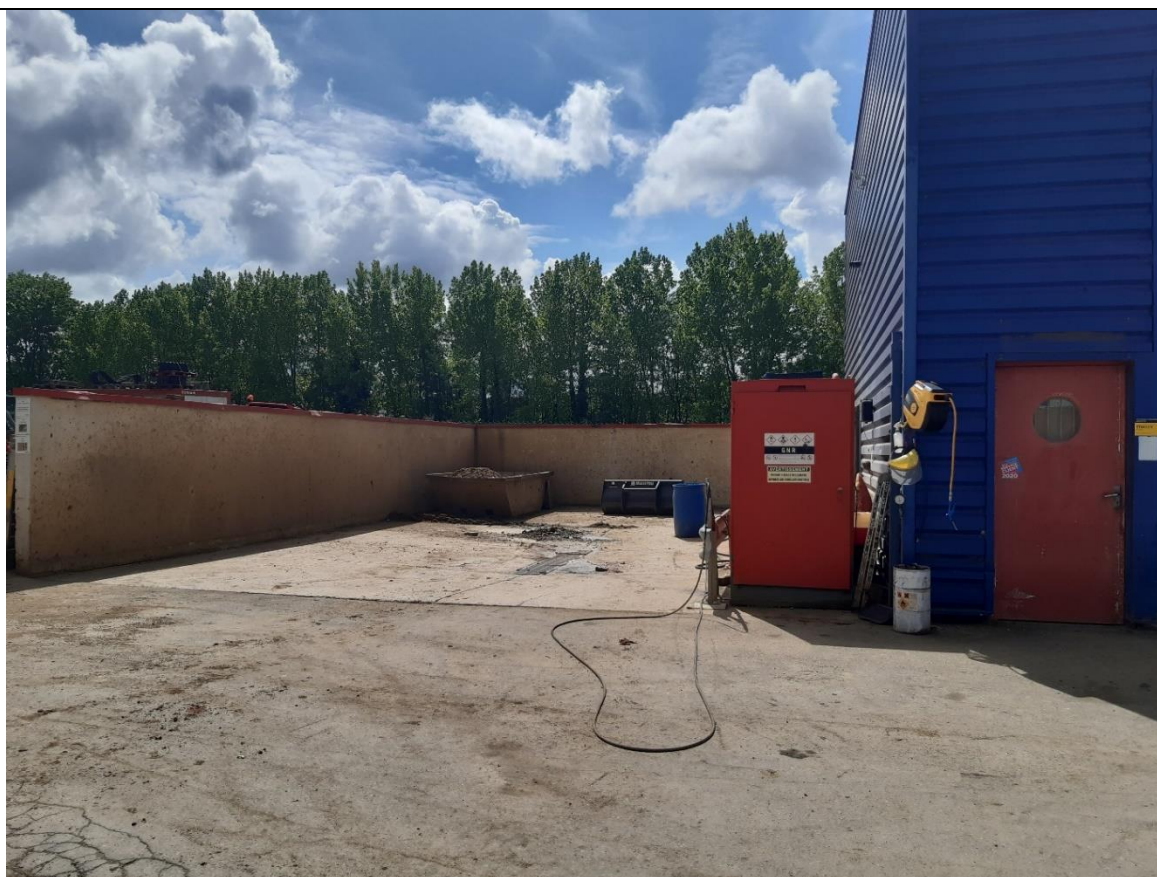
Vue de la station de lavage et cuve aérienne de GNR coté agence Loxam

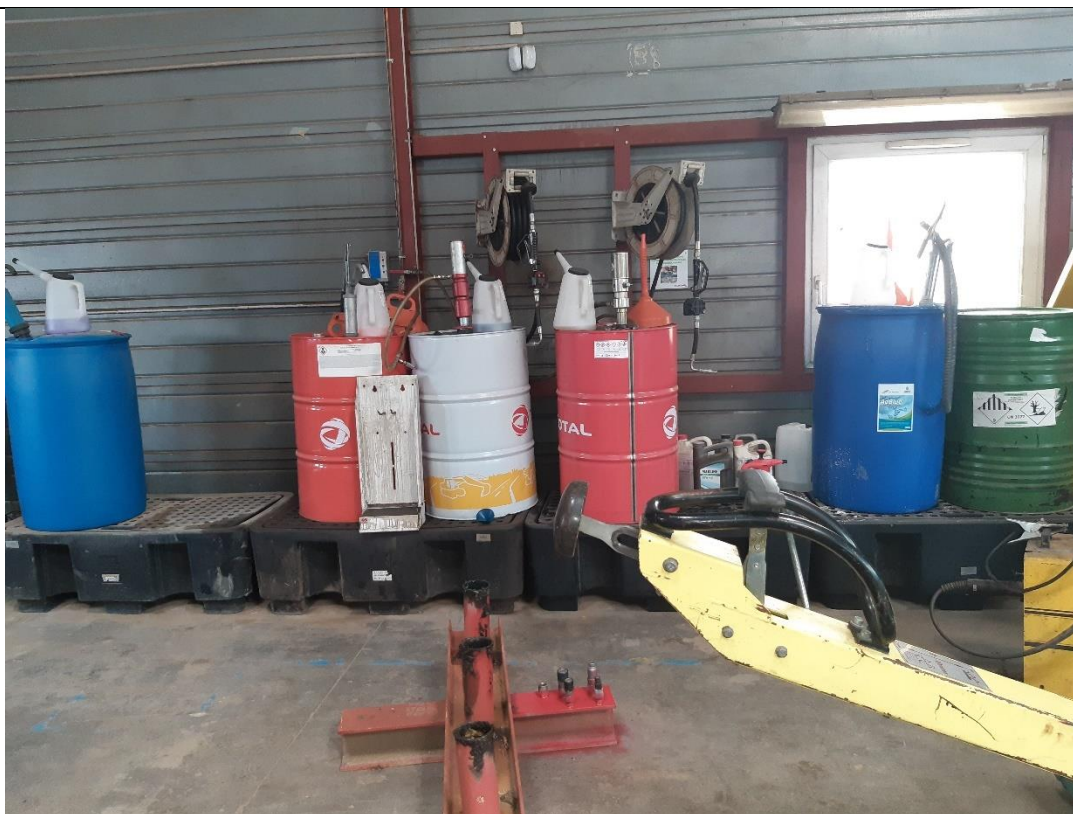
Vue de l'intérieur du bâtiment Loxam avec stockage de produits

Recommandations	<p>Dans le cadre du projet de réhabilitation nous recommandons :</p> <ul style="list-style-type: none"> - L'évacuation de tous les bidons et fûts, produits et déchets divers entreposés sur l'emprise du site, sur l'emprise Augizeau/Lanz Europe et l'emprise LOXAM vers des centres de traitement adaptés, - De prévoir un suivi environnemental, au minimum lors du démantèlement des aires de lavages et des ouvrages de prétraitements associés bien que les investigations n'aient pas mis en évidence d'impact significatifs. - Dans le cas où des matériaux présenteraient des constats d'impacts (odeurs et/ou coloration anormale) en phase travaux, il conviendra de faire analyser ces matériaux et en cas d'impact avérés de l'évacuer vers un centre de traitement adapté.

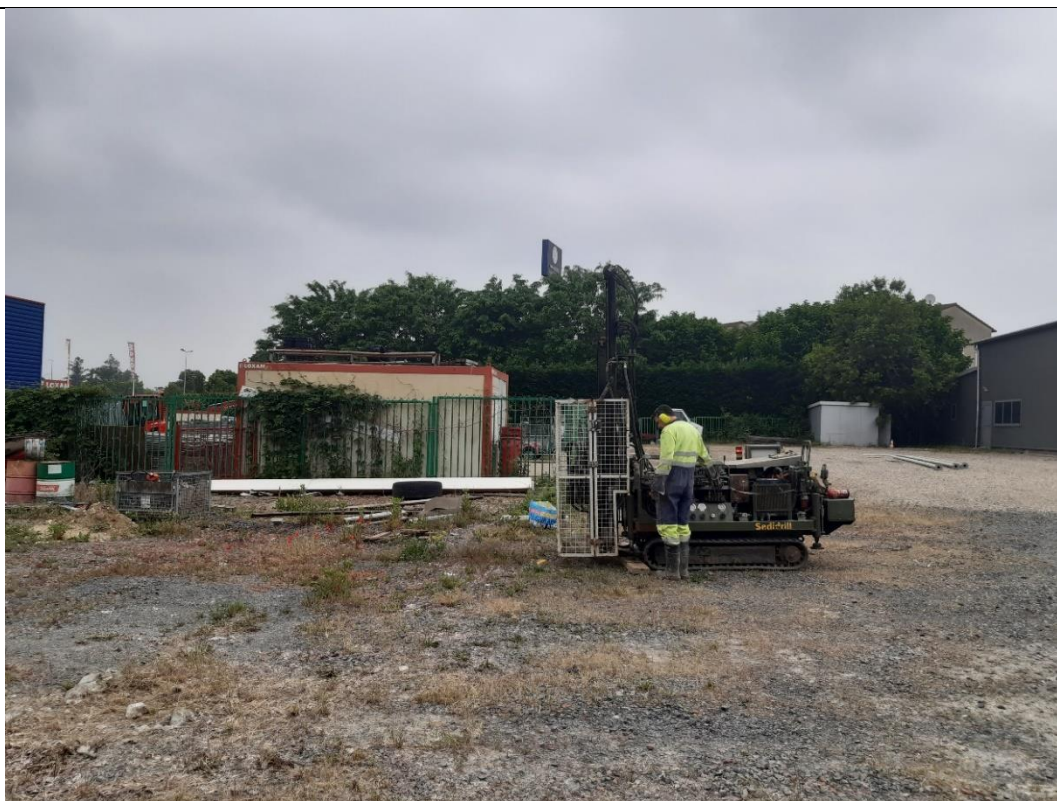
Vue de l'implantation du Sondage 1 à proximité de dépôts de bidons

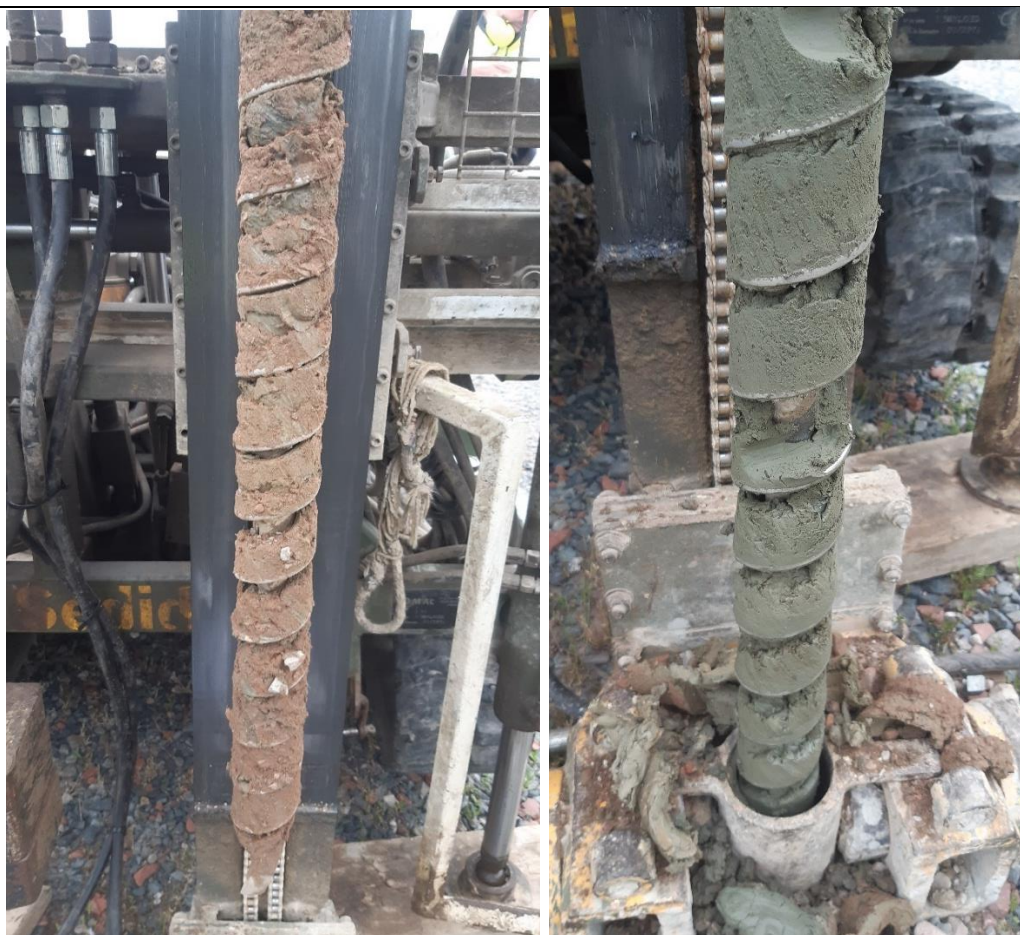
Vues des matériaux rencontrés en S1 de (gauche à droite) 1 à 1,5m - échantillonné et de 4 à 5m,

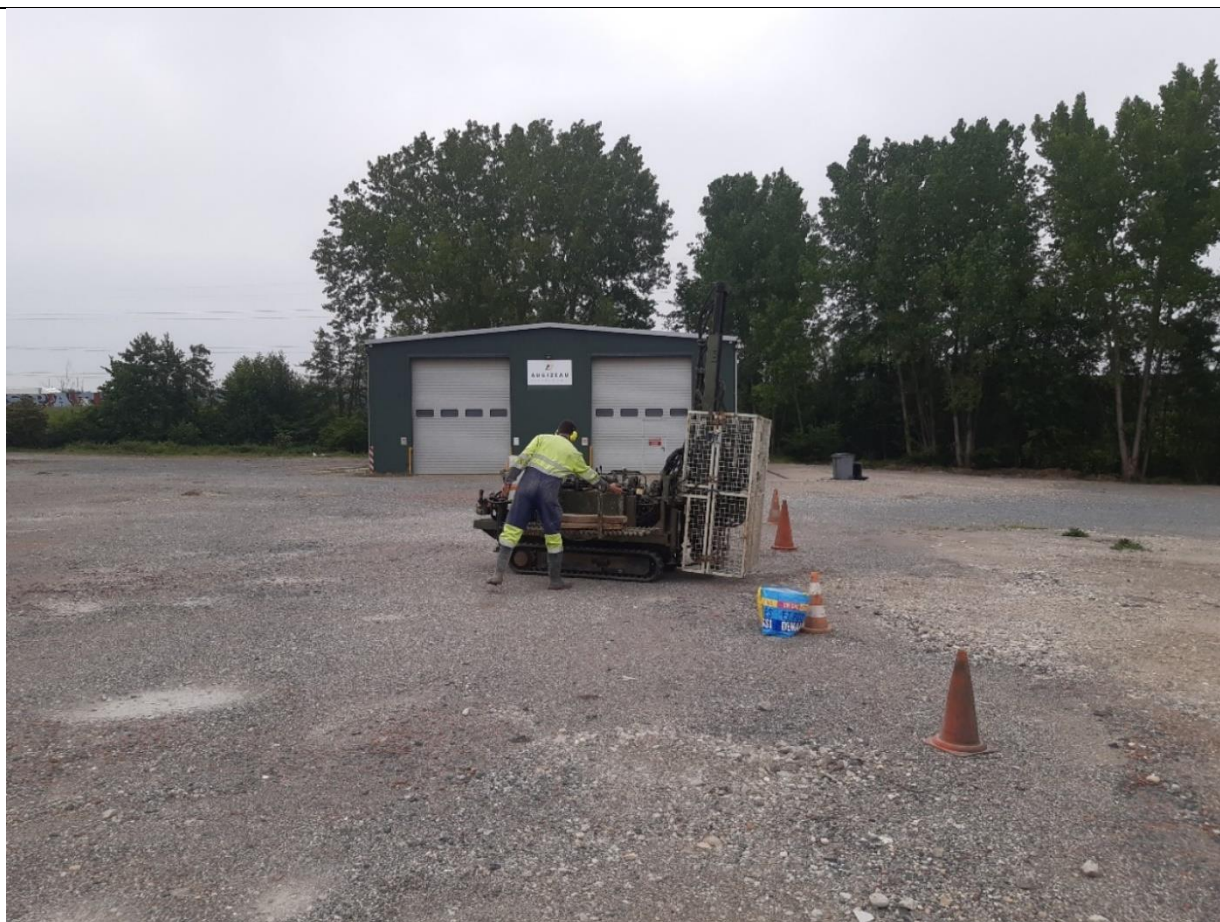
Vue de l'implantation du Sondage 2 à l'emplacement des anciennes cuves aériennes de fioul.

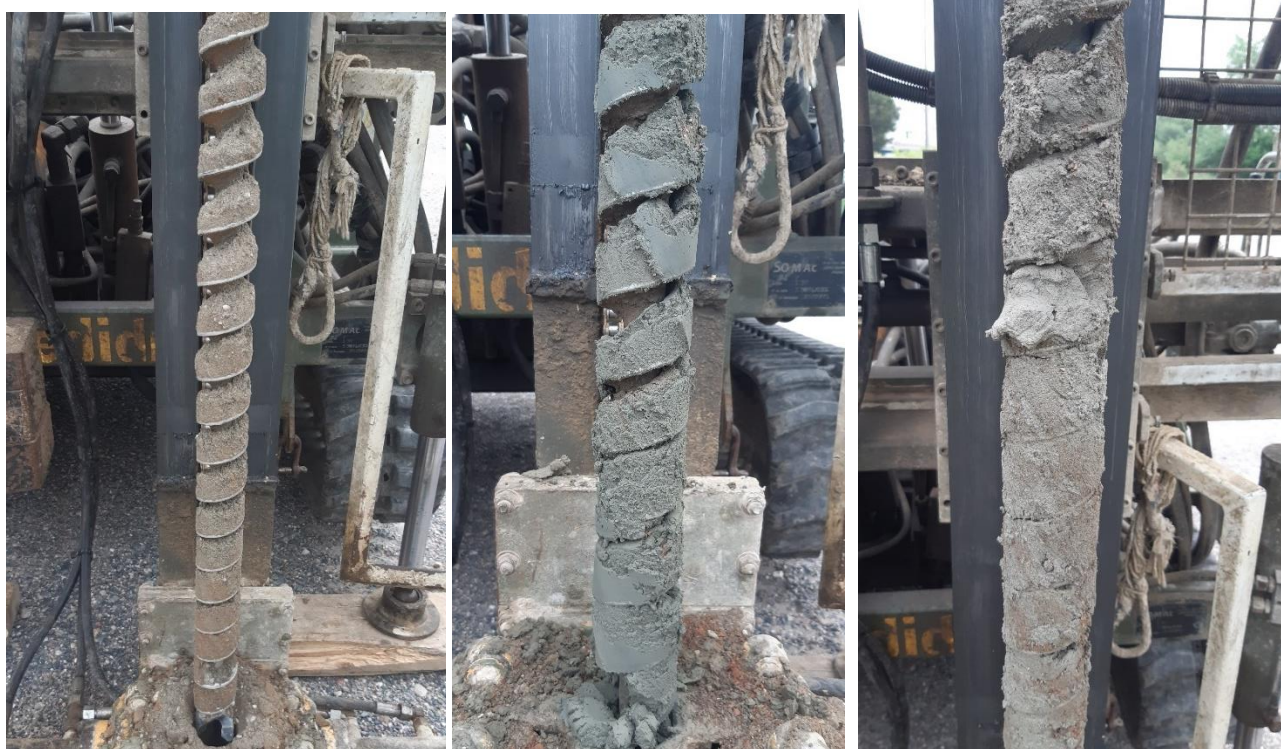
Vues des matériaux rencontrés en S2 de haut en bas et de gauche à droite : 0,2 à 1,5m ; 3 à 4,5 et 4,5 à 5m - échantillonné

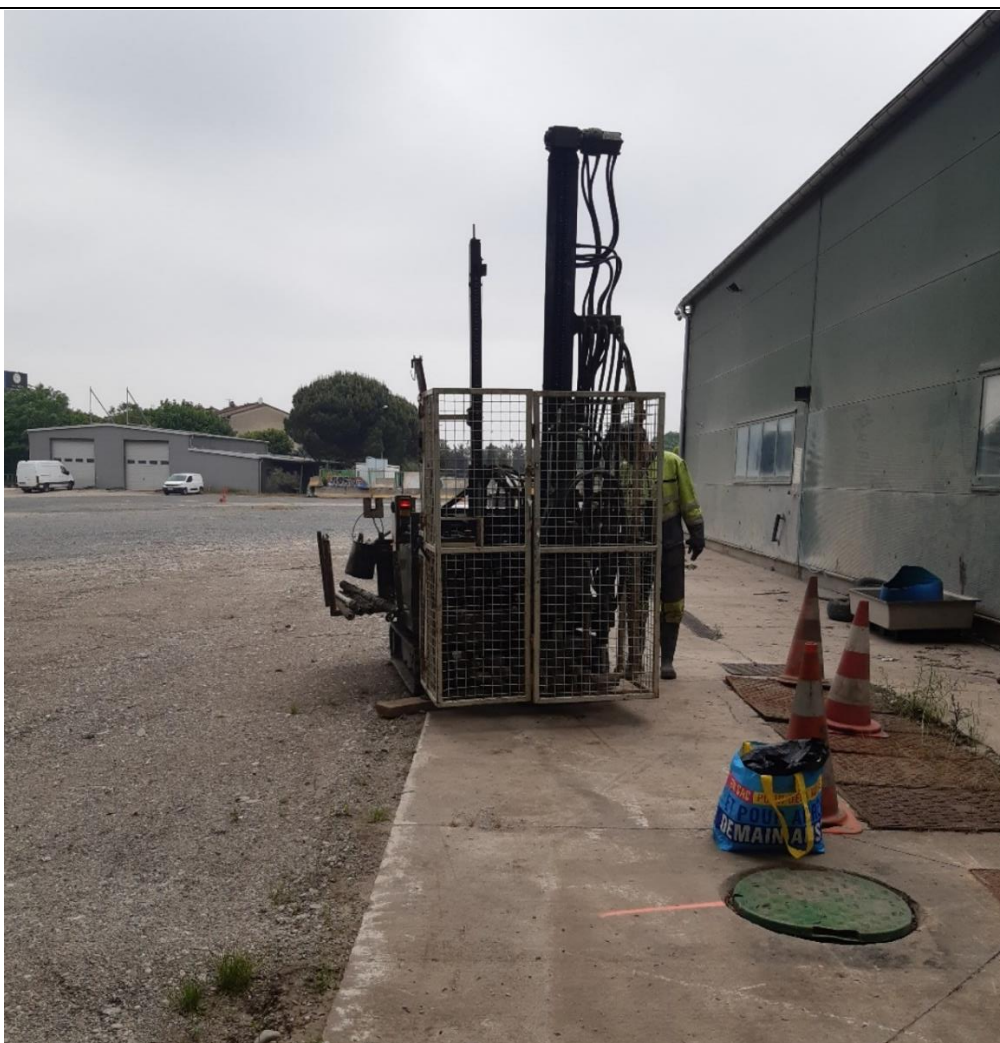
Vue de l'implantation du Sondage 3 à proximité immédiate du séparateur hydrocarbure de l'ancienne station de lavage du hangar.

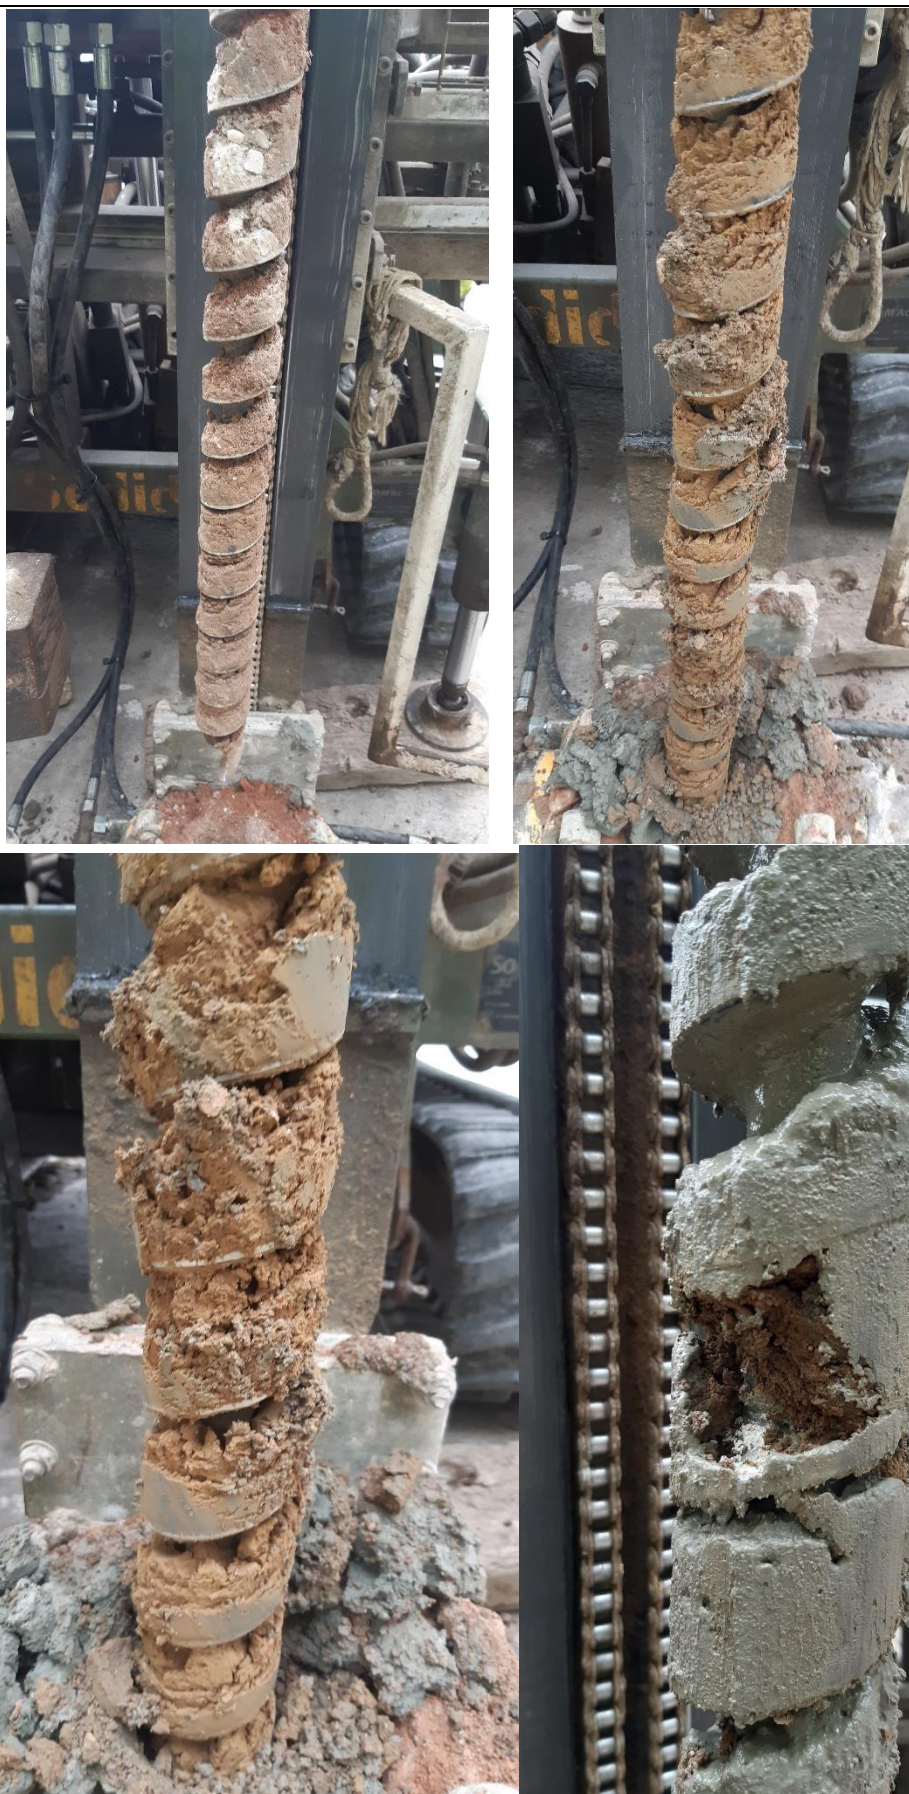
Vues des matériaux rencontrés en S3 de gauche à droite : 0,2 à 1,5m ; 1,5 à 3m ; 3 à 4,5m et de 4,5 à 5m - échantillonné

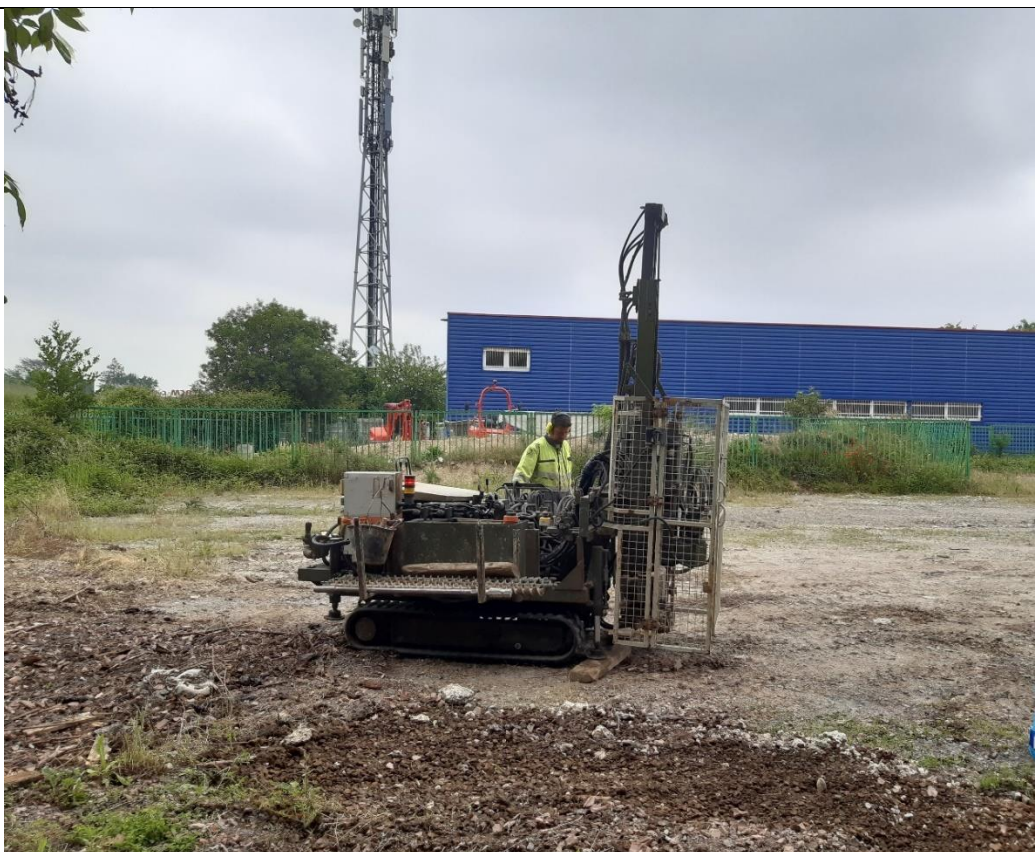
Vue de l'implantation du Sondage 4 sur l'ancien site de stockage des bennes et de détritux rouillés

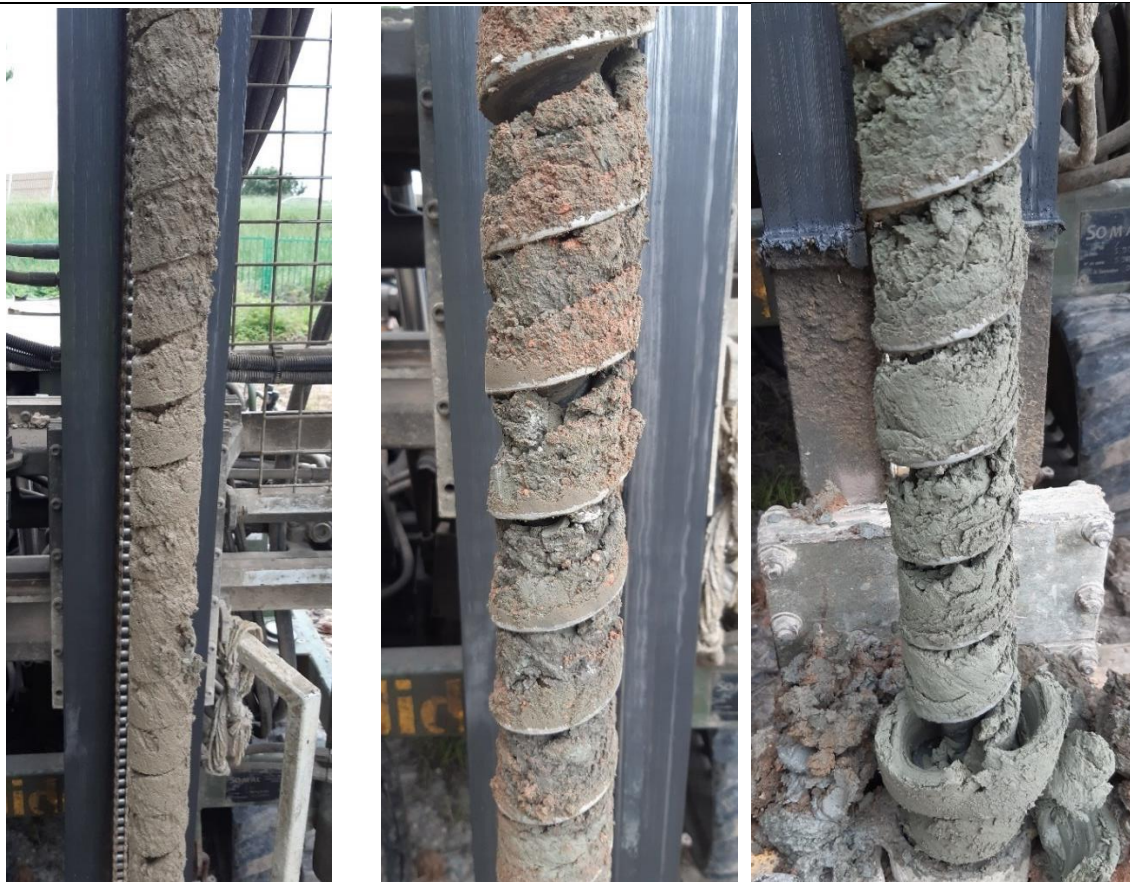
Vues des matériaux rencontrés en S4 0,2 à 1,5m – échantillonné puis de 1,5 à 3m et de 3m à 4,5m

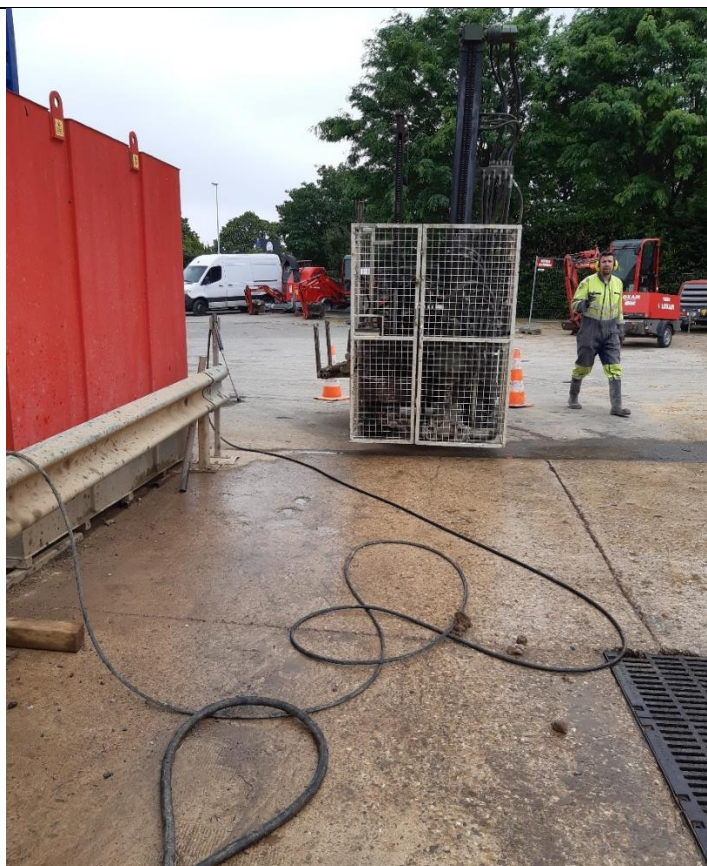
Vue de l'implantation du Sondage 5 à proximité immédiate de la cuve aérienne GNR (à gauche en rouge) et de la station de lavage de l'agence LOXAM

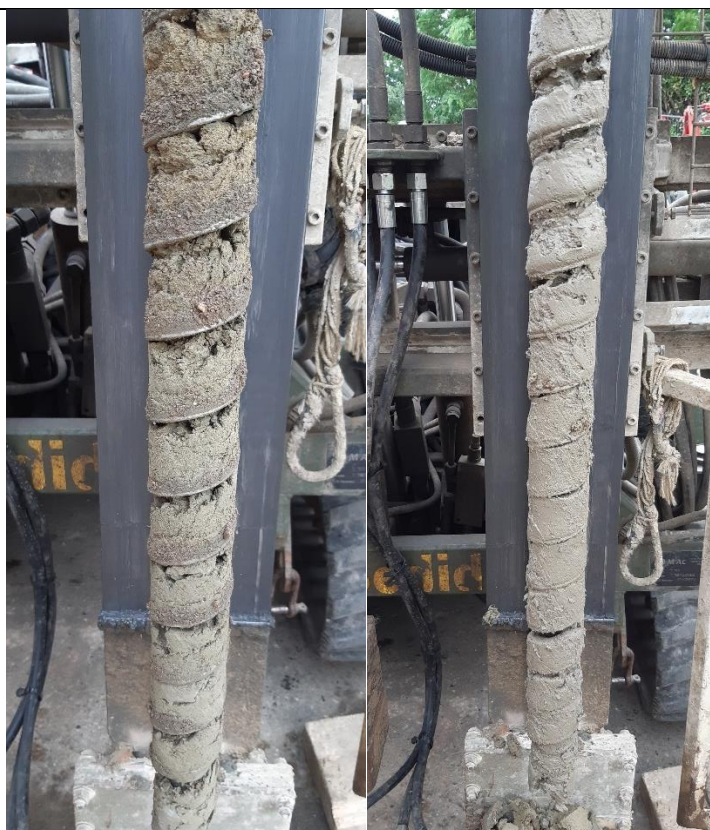
Vues des matériaux rencontrés et échantillonnés en S5 de 0,75 à 1m et de 2,5 à 3m

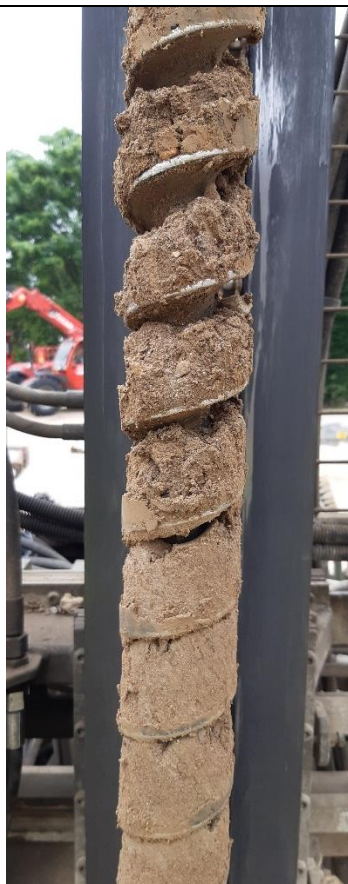
Vues des matériaux rencontrés et échantillonnés en S6 de 0,4 à 0.7m

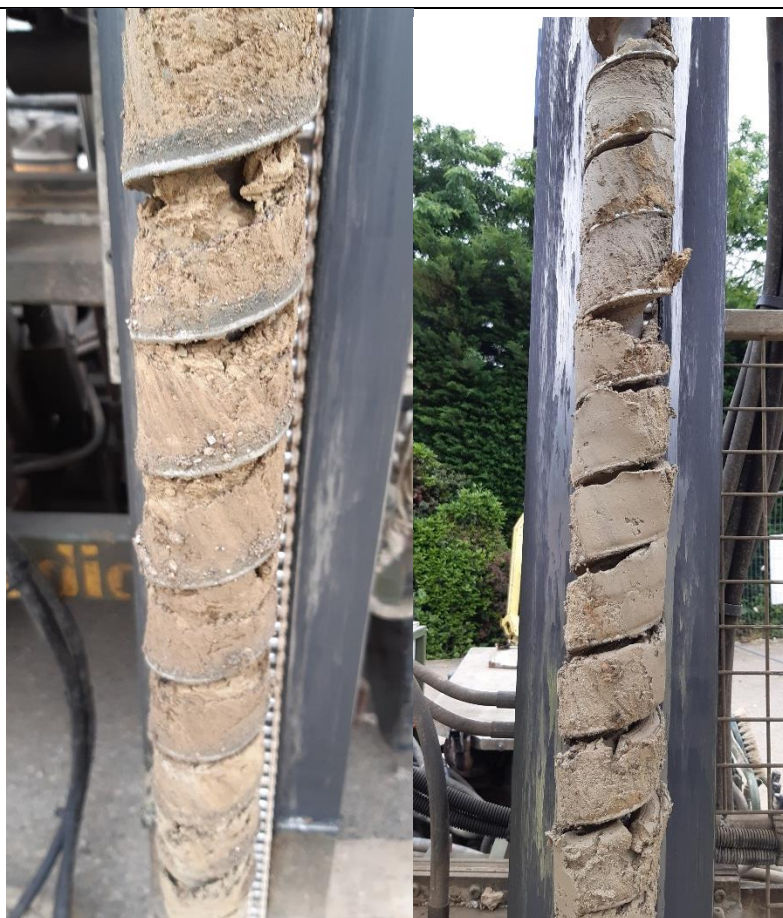
Vues des matériaux rencontrés en S7 de 1 à 2m et de 2 à 3m.
