Août 2018

**Etude sur les aléas et propositions
de prescriptions**

Etude des aléas naturels à Bellecombe

Commune de Val Cenis

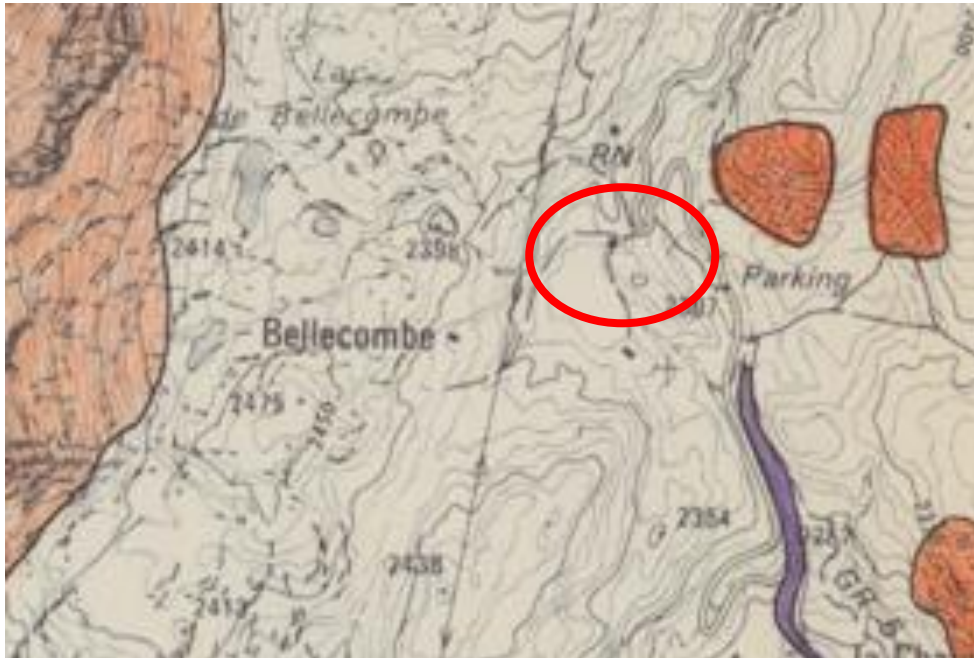
Figure 3: extrait de la Carte "Robert Marie, feuille Modane 4.

Le bâtiment existant serait indemne de phénomène. Seul le coteau surplombant à l'est la route communale et le parking seraient susceptibles d'être le siège de chutes de pierres.

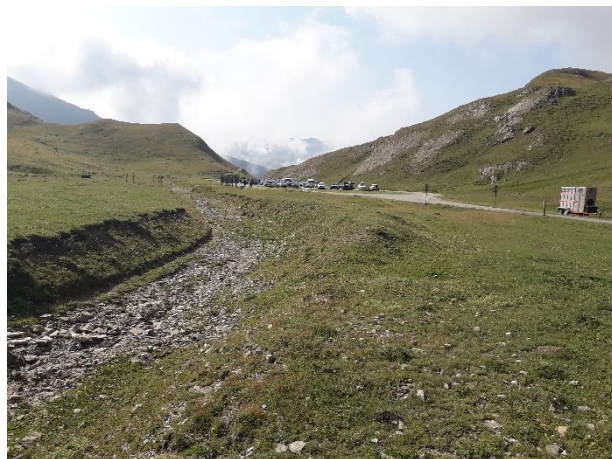
Cette surface se situe à la même cote altitudinale que le ruisseau de Chavière. Ce dernier à un bassin versant de moins de 3 km² mais passe par le Lac du Plan qui sert à l'occasion de tampon avant d'arriver au parking. Dans ce contexte, les crues d'orage ou de pluies intenses type cévenole devraient passer sans difficulté dans le lit du torrent. Celui-ci a d'ailleurs été retracé pour libérer des places de parking.

Figure 8: le lit retracé du torrent en amont du parking.

Il présente une largeur de 4 mètres en moyenne pour une profondeur d'environ 0,8m à 1 m et une pente de 3,5%.

En hiver ce lit est complètement enseveli sous le manteau neigeux, ce dernier étant d'autant plus épais que la neige soufflée sur les crêtes du coteau situé à l'ouest vient se déposer dans cette combe.

Seul le parking, inclus dans le périmètre étudié est concerné par ce phénomène. Il s'agit d'eau claire due à une débâcle des eaux du lac du Plan du Lac alors que le chenal est colmaté de neige transportée par le vent. L'intensité est moyenne et la probabilité d'occurrence est très fréquente. C'est un aléa fort.

Dans le lit du torrent l'intensité est forte du fait de l'épaisseur de la lame d'eau et du transport de matière minérale. C'est toujours un aléa fort: I_{3-6}

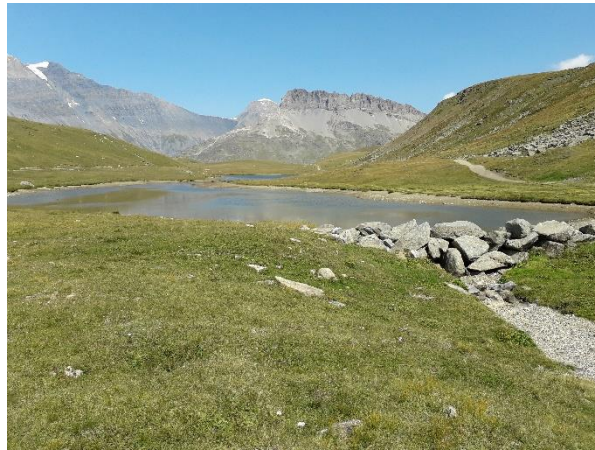
Le Lac de Plan du Lac est gelé en hiver. Lors de son dégel au printemps, un embâcle se forme au niveau de l'exutoire. Ce « Bouchon » finit par se rompre et produit une crue soudaine qui ne trouve pas forcément son chemin dans le lit comblé de neige dense (soufflée et transformée).

Figure 9: l'exutoire du lac de Plan du Lac en été.

Ce phénomène produisait régulièrement au printemps une inondation en eaux claires du parking (témoignage recueilli). Pour empêcher ce type de scénario, le lit est maintenant dégagé à la fraiseuse.

NB : La technique de déblaiement du chenal à la fraise à neige pratiquée au printemps avant la débâcle qui s'est avérée efficace ces dernières années ne peut pas rentrer en ligne de compte pour la qualification des aléas.

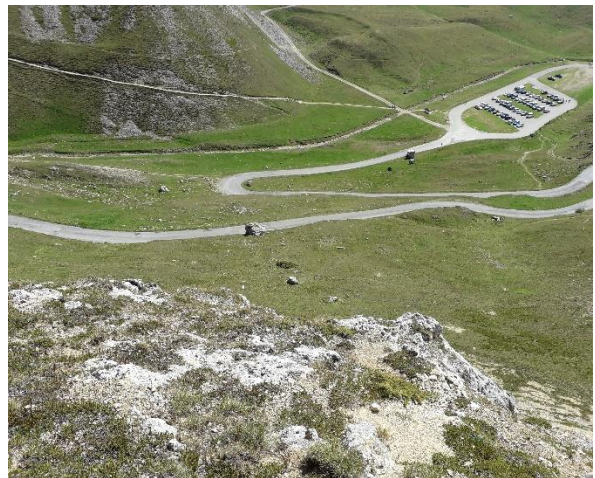
Sur la moitié nord de ce lacet, nous pouvons observer quelques blocs de cargneule qui ne peuvent provenir que des affleurements localisés en sommet de versant. Avec des pentes variant de 35° à 40° les blocs se détachant de cet horizon ont toute probabilité d'atteindre la chaussée amont mais aussi aval. Il est en effet habituellement admis et constaté qu'une masse rocheuse ne s'arrête d'elle-même que sur des pentes inférieures à 32°. Il est aussi possible que des coulées de neige de volume modeste se détachent de ce versant et atteigne la chaussée en emportant quelques blocs rocheux. Ces masses rocheuses sont peu nombreuses, traduisant la faiblesse de l'« activité » du phénomène.

Figure 10: affleurement de cargneule au-dessus de la route et blocs anciens dans la pente.

Ce sont des blocs de cargneule dont le volume est inférieur au mètre-cube qui se détachent des affleurements qui surplombe la route d'accès à Plan-du-Lac a raison de quelques événements par siècle. C'est un aléa moyen.

Cela donne l'indice suivant ; B_{2-4}

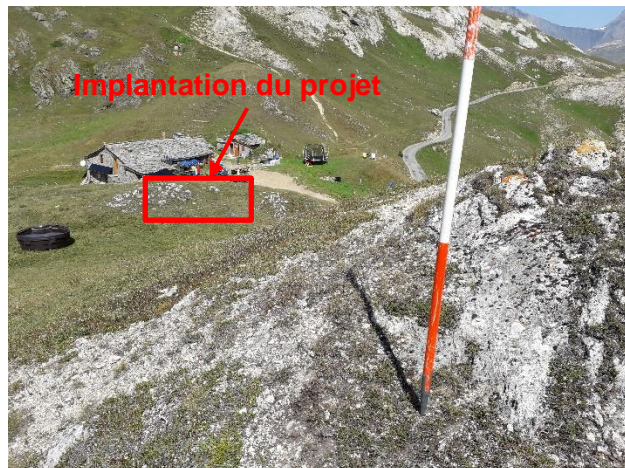
Ce relief est composé de cargneule, donc d'une roche assez friable mais stable recouvert en pieds de colluvions peu épaisses.

Il n'y a pas d'instabilité visible ni potentielle hormis l'éventuelle décollement de la terre végétale.

Figure 11: lieu d'implantation du bâtiment en pied de la butte en cargneule.
