## PROFIL DE BAIGNADE

Profil de vulnérabilité de la zone de baignade / loisir

Base de loisir du Plan d'eau des ROCHES DE  
CONDRIEU (38)

Date	Rédacteur	Maître d'ouvrage	Version
14/12/2021	Erik GONAY	Vienne Condrieu agglo	Provisoire

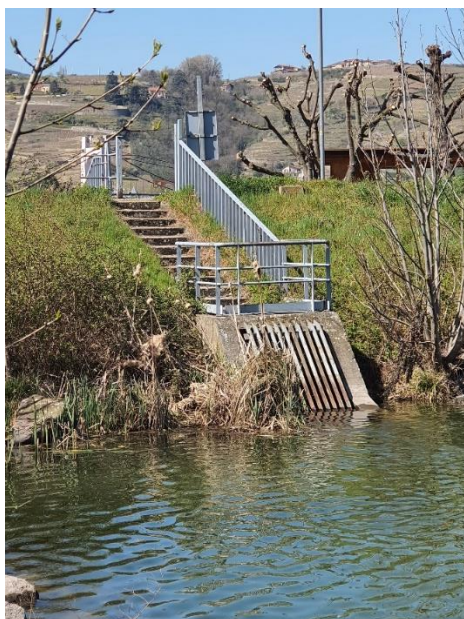
Exutoire côté plan d'eau

Le niveau du plan d'eau est maintenu au niveau du fil d'eau naturel du Rhône (à confirmer).

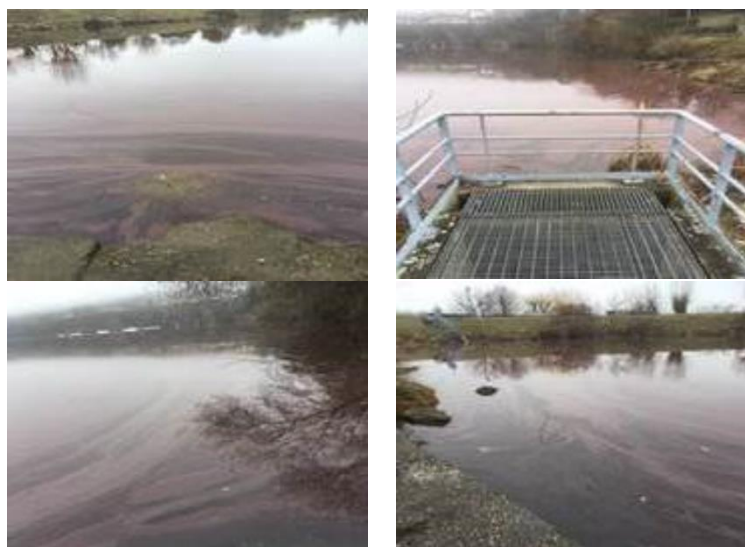
Bloom de *Planktothrix rubescens* en mars 2018 (Photos ARS)

La concentration en cellule avait atteint à l'époque 875 200 unités / ml.

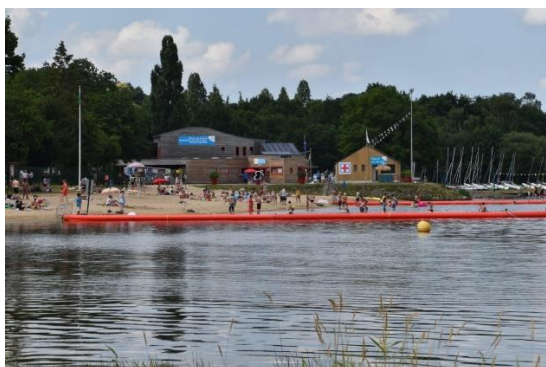
Mise en place d'une barrière physique (barrage flottant) ou à bulle ceinturant et protégeant la zone de baignade.

Barrage flottant Lac au DUC Ploërmel - 56

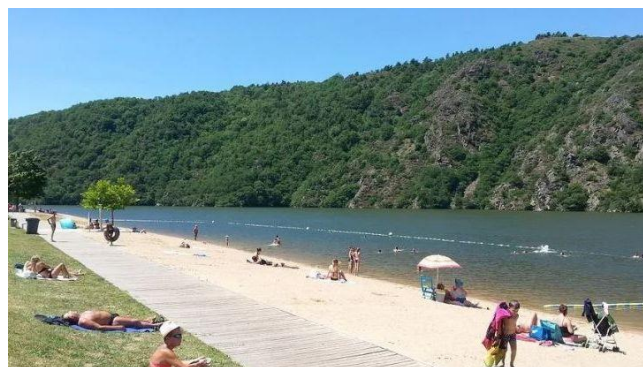
Barrière à bulle / déflecteur anti-Cyanobactéries  
retenue de GRANGENT (Base nautique de St Victor sur  
Loire – 42)
