Étude géotechnique préliminaire (Mission G1 ES + PGC)

Étude préliminaire à la construction de la Haute-Savoie Arena

Parking du parc des expositions
LA ROCHE-SUR-FORON (74800)

Dossier 7302532 v1 - Mars 2023

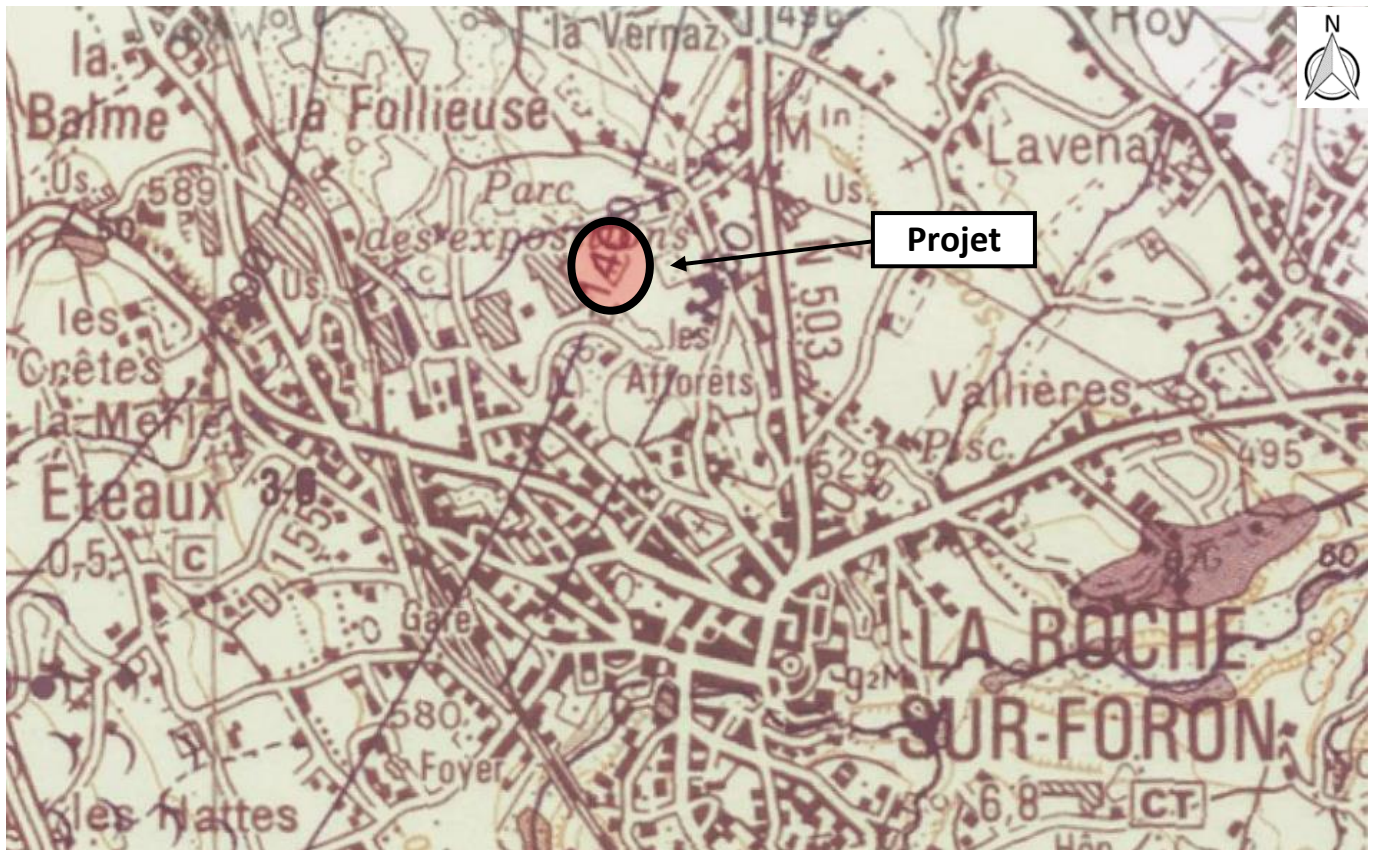
Fig. 2 – Extrait de la carte géologique d'ANNECY-BONNEVILLE, Infoterre (BRGM)

D'après la carte géologique d'ANNECY-BONNEVILLE (74) à l'échelle 1/50 000 et nos connaissances locales, le sous-sol du site est constitué, sous d'éventuels remblais et formations de surface, par des dépôts glaciaires (GyA).

D'après la banque de données du Sous-Sol du BRGM et le contexte hydrogéologique du site, ces formations peuvent-être le siège d'une nappe à faible profondeur (< 10 m).

La présence de blocs erratiques métriques à plurimétriques est possible dans les terrains du site d'étude.

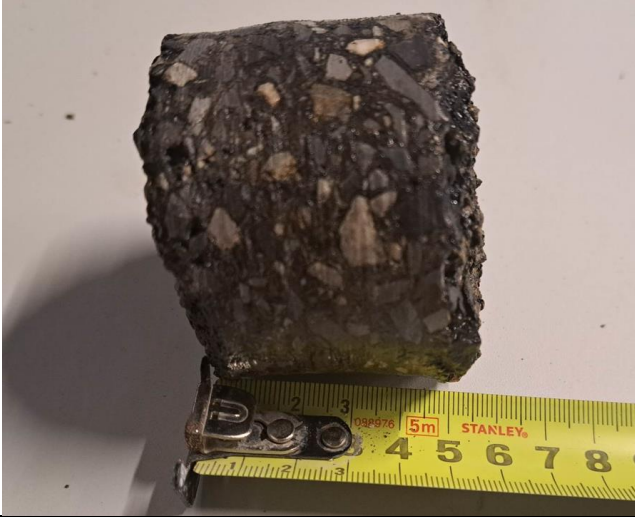
Carotte	SC1
Photographie

Epaisseur totale	5.5 cm
Nombre de couches identifiables	1 couche
Epaisseur couche (Dmax)	5.5 cm
Observations	Parement grenu

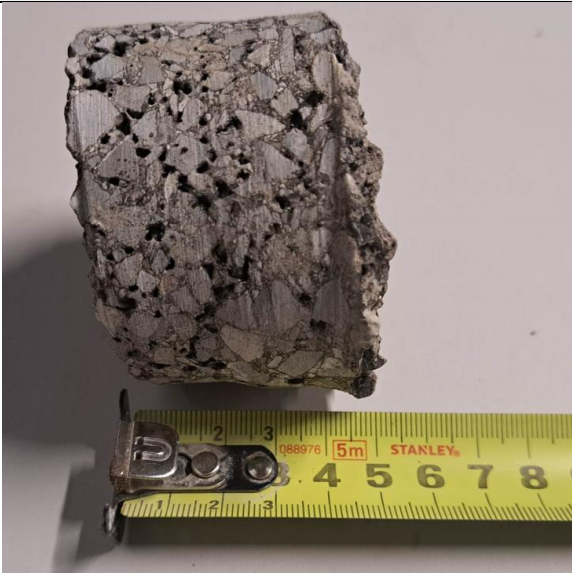
Carotte	SC2
Photographie

Epaisseur totale	5 cm
Nombre de couches identifiables	1 couche
Epaisseur couche (Dmax)	5 cm
Observations	Parement grenu

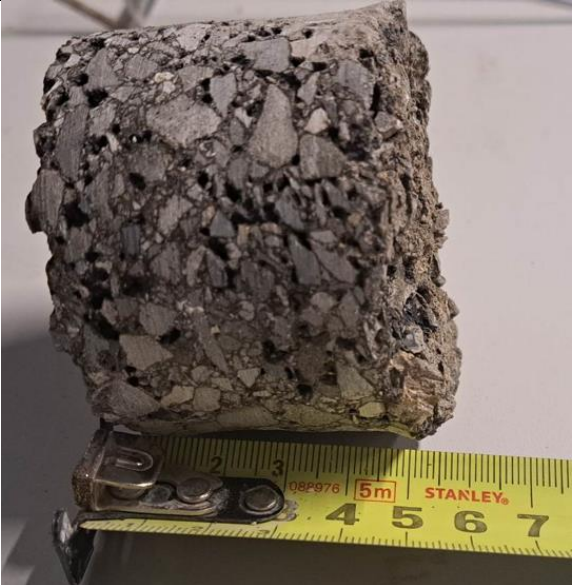
Carotte	SC3
Photographie

Epaisseur totale	5.5 cm
Nombre de couches identifiables	1 couche
Epaisseur couche (Dmax)	5.5 cm
Observations	Parement grenu

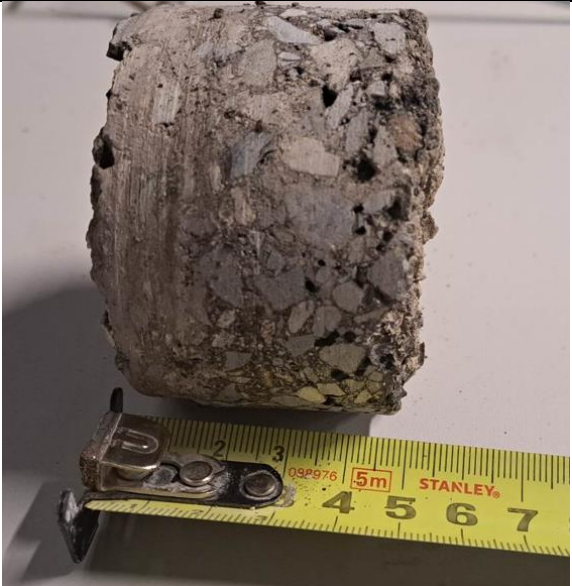
Carotte	SC4
Photographie

Epaisseur totale	5 cm
Nombre de couches identifiables	2 couches
Epaisseur couche 1 (Dmax)	1.5 cm
Epaisseur couche 2 (Dmax)	3.5 cm
Observations	Couche 1 : parement lisse Couche 2 : parement grenu
