Etude historique et documentaire

Site PAVIOT  
37 avenue Paviot, Voiron (38)

**Rapport final**

Réf.: A2403-336\_R\_SDE\_1a

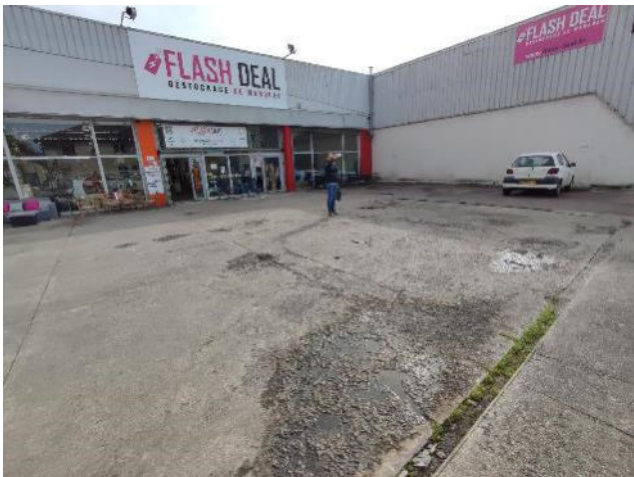
Localisation	Activités	Niveau	Revêtement / état des surface	Illustration
Ouest du site	Parking – ancien garage Honda incendié (entre 1998 et 2004)	Plain-pied	Dalle béton, fissurée

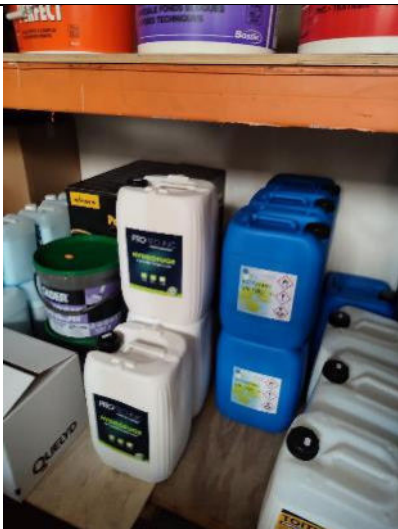
Partie sud de « PIB »	Stockage de produits nettoyant, hydrofuge, ... sans rétention	Plain-pied	Dalle béton, bon état

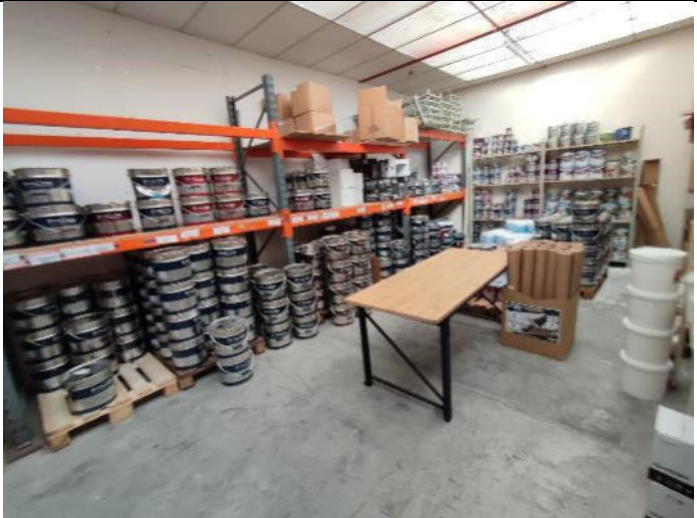
Localisation	Activités	Niveau	Revêtement / état des surface	Illustration
Partie sud de « PIB »	Stockage de peintures sans rétention	Plain-pied	Dalle béton, bon état

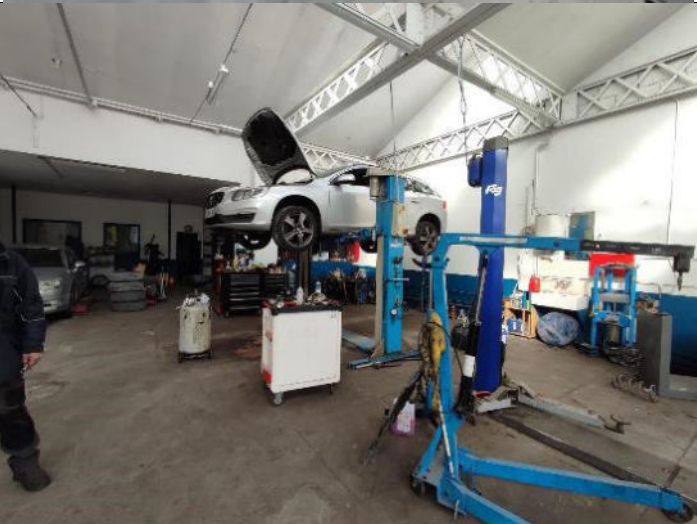
Nord-est du site - garage automobile AJC	Garage automobile avec réparations et entretien classiques	Plain-pied	Dalle béton - souillée

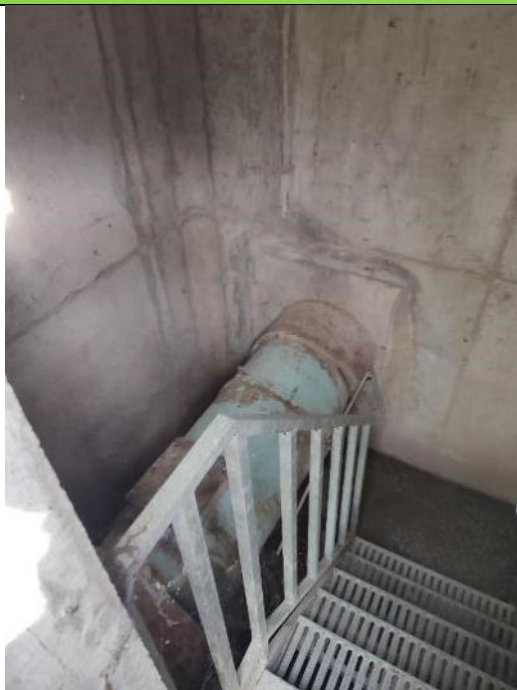
Localisation	Activités	Niveau	Revêtement / état des surface	Illustration	
Local au nord-est du site	Tuyau d'eaux (usées ou pluviales) rejeté dans la Morge au sud du site.	Sous-sol	Béton

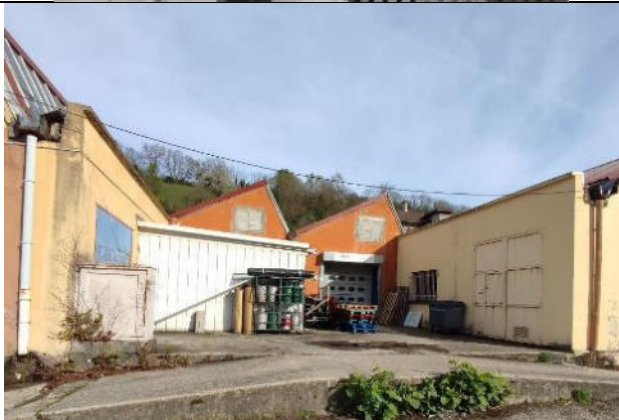
Sud-est du bâtiment	Stockage de bonbonnes de gaz et pots de peinture en extérieur	Plain-pied	Béton – bon état

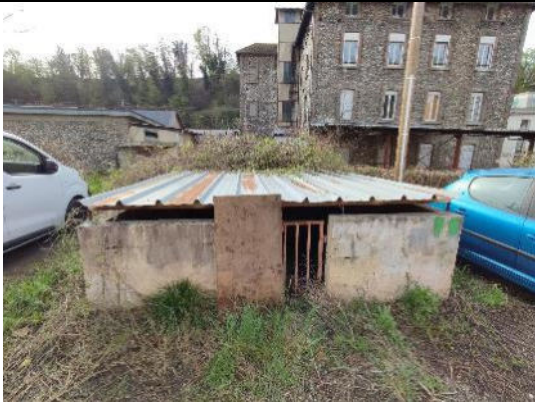
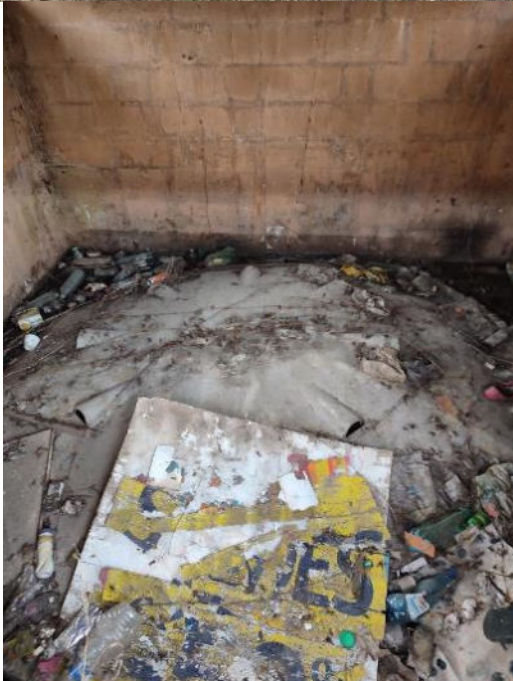
Localisation	Nature du stockage	Contenu / Volume	Etats / observations	Illustration
Sud-ouest du site	Fosse maçonnée avec présence d'une grande cuve en plastique, usage et volume non identifié lors de la visite	Inconnu	-

Localisation	Type de cuve	Contenu / Volume	Radier	Caractéristiques
Partie sud-ouest du site	Cuve plastique de plusieurs mètres cubes	Inconnu	?	Sans informations
Nord-est du site	Aérienne	Huiles usagées	Non	En extérieur et sans protection contre les intempéries (sans rétention également).
