Lyon, Quais Rive droite du Rhône

Diagnostic de pollution des sols

RAPPORT D'ETUDE

METROPOLE DE LYON

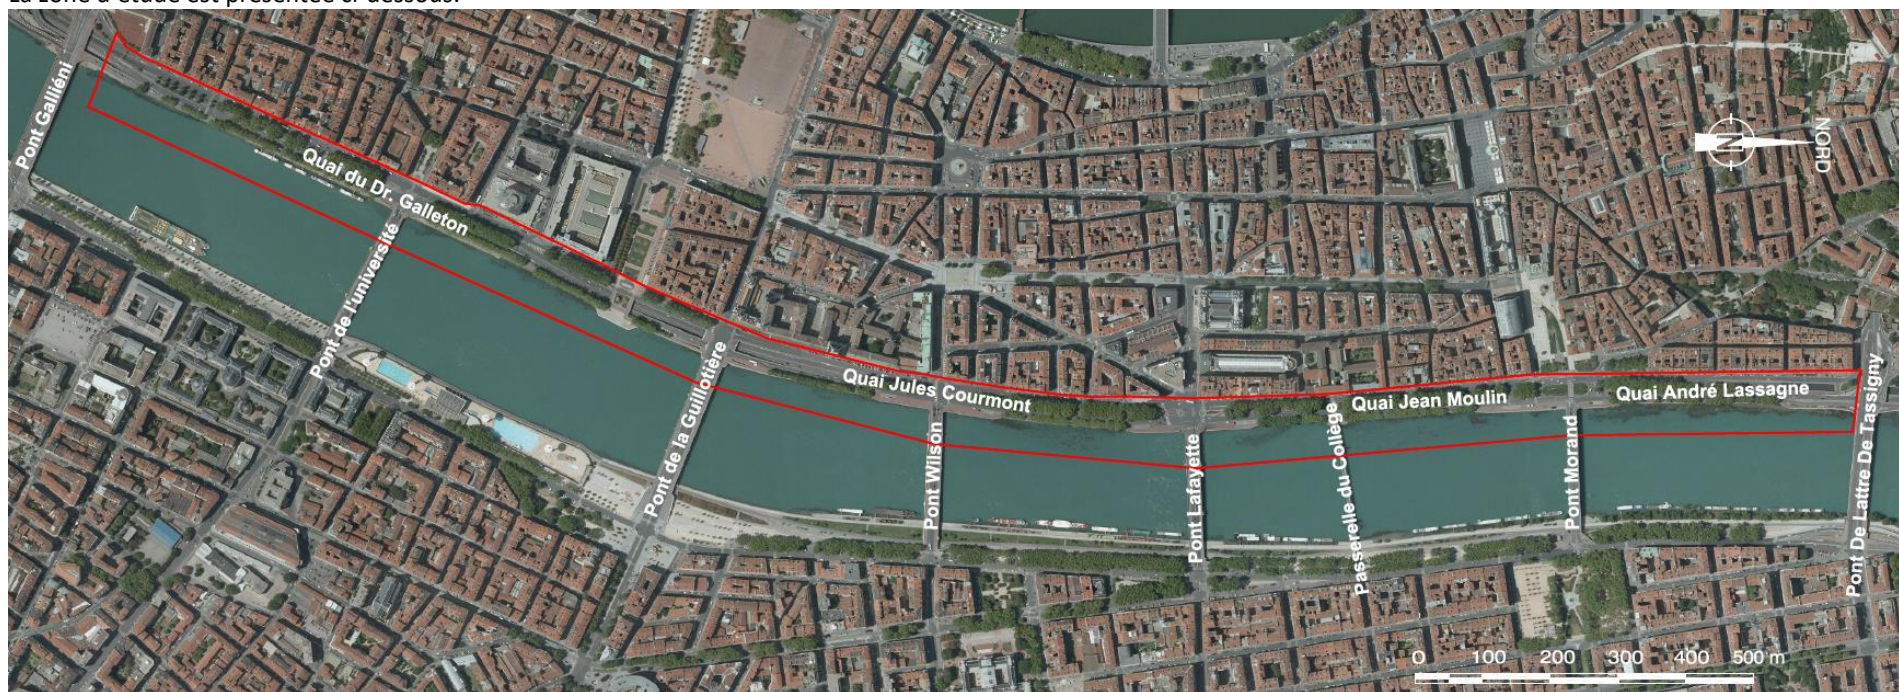
Figure 1 - Localisation du site d'étude

- Au quai du Dr. Gailleton entre le pont Galliéni et le pont de la Guillotière ;
- Au quai Jules Courmont entre le pont de la Guillotière et le pont Lafayette ;
- Au quai Jean Moulin entre le pont Lafayette et le pont Morand ;
- Au quai André Lassagne entre le pont Morand et le Pont De Lattre De Tassigny.

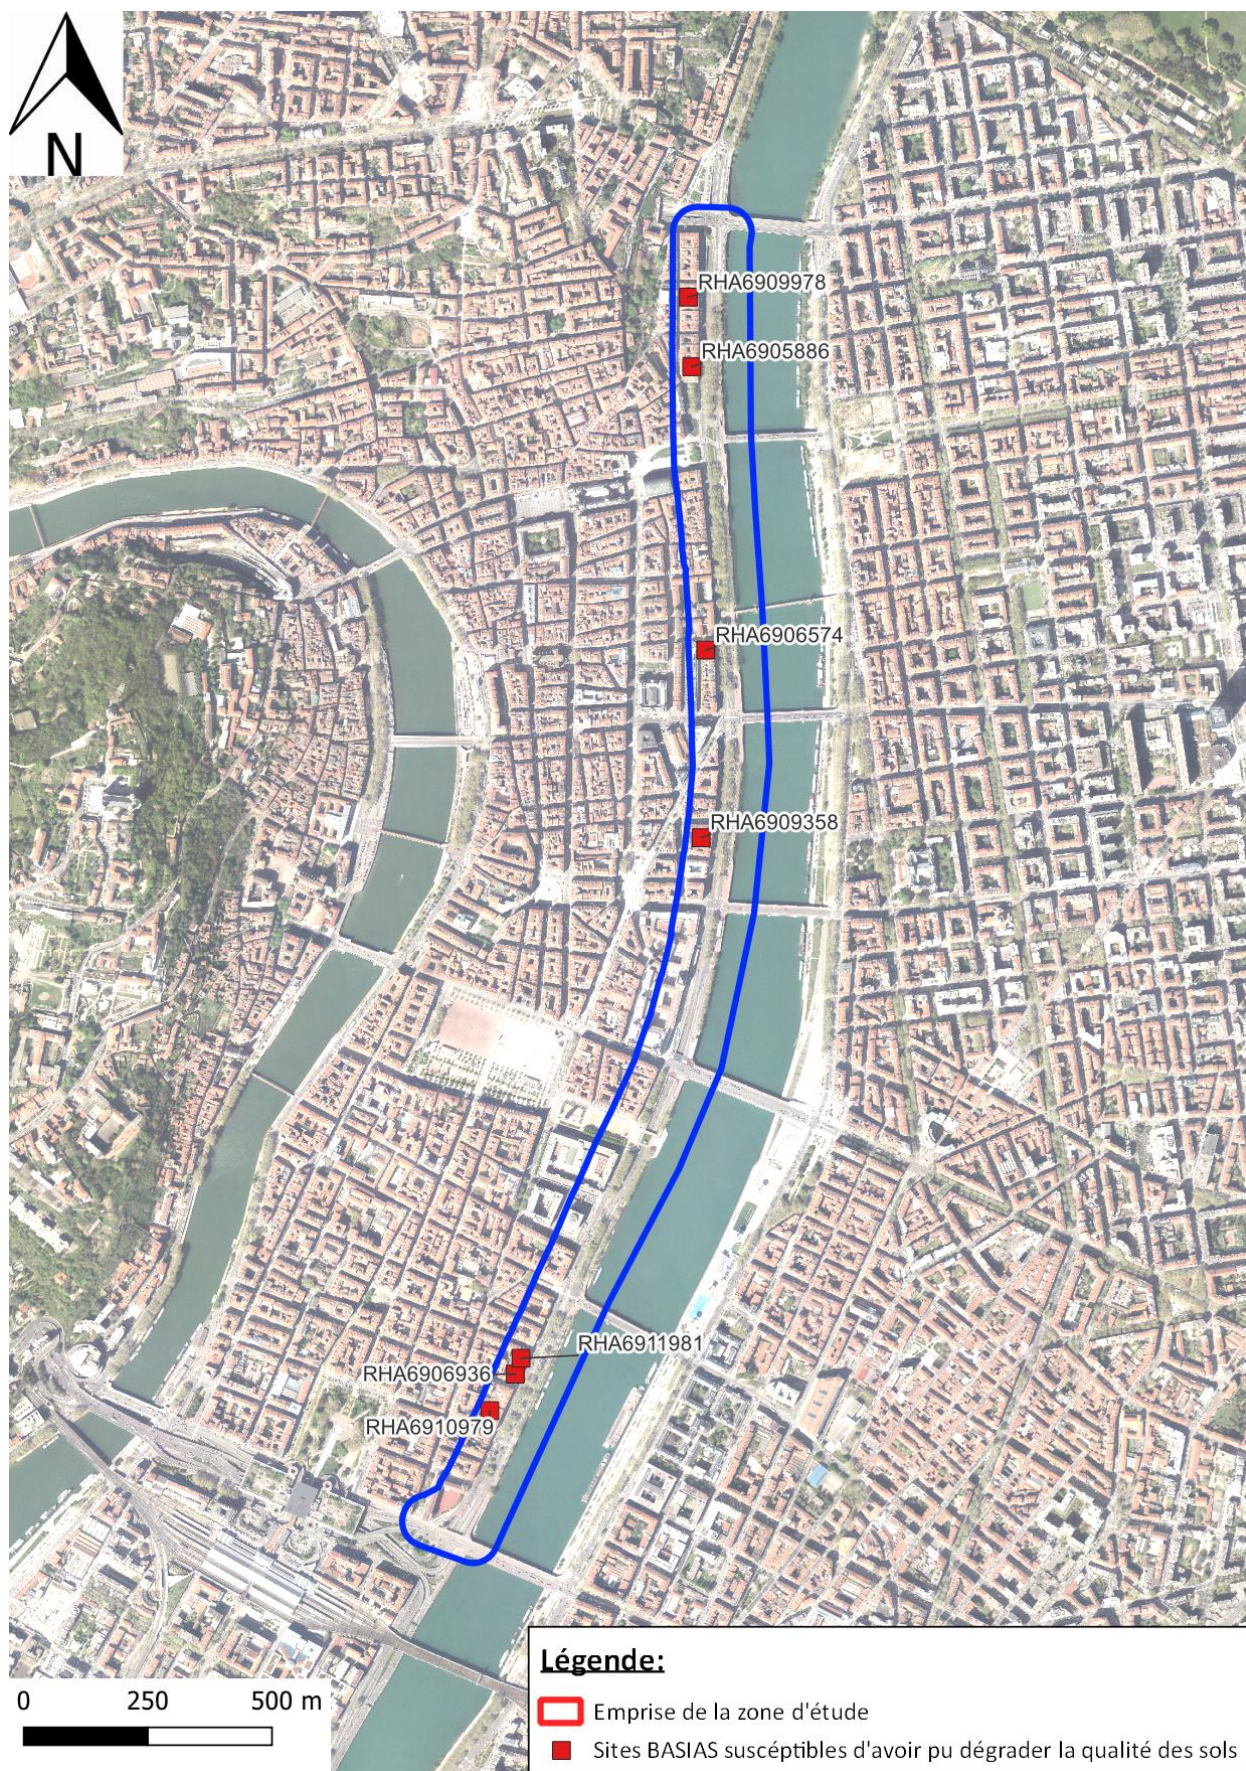
Figure 2 - Localisation des sites BASIAS susceptibles d'avoir dégradé la qualité des sols

Les sites BASIAS retenus à l'issue de l'étude historique sont localisés à l'échelle de la zone d'étude au sein de la Figure 2 en page suivante.

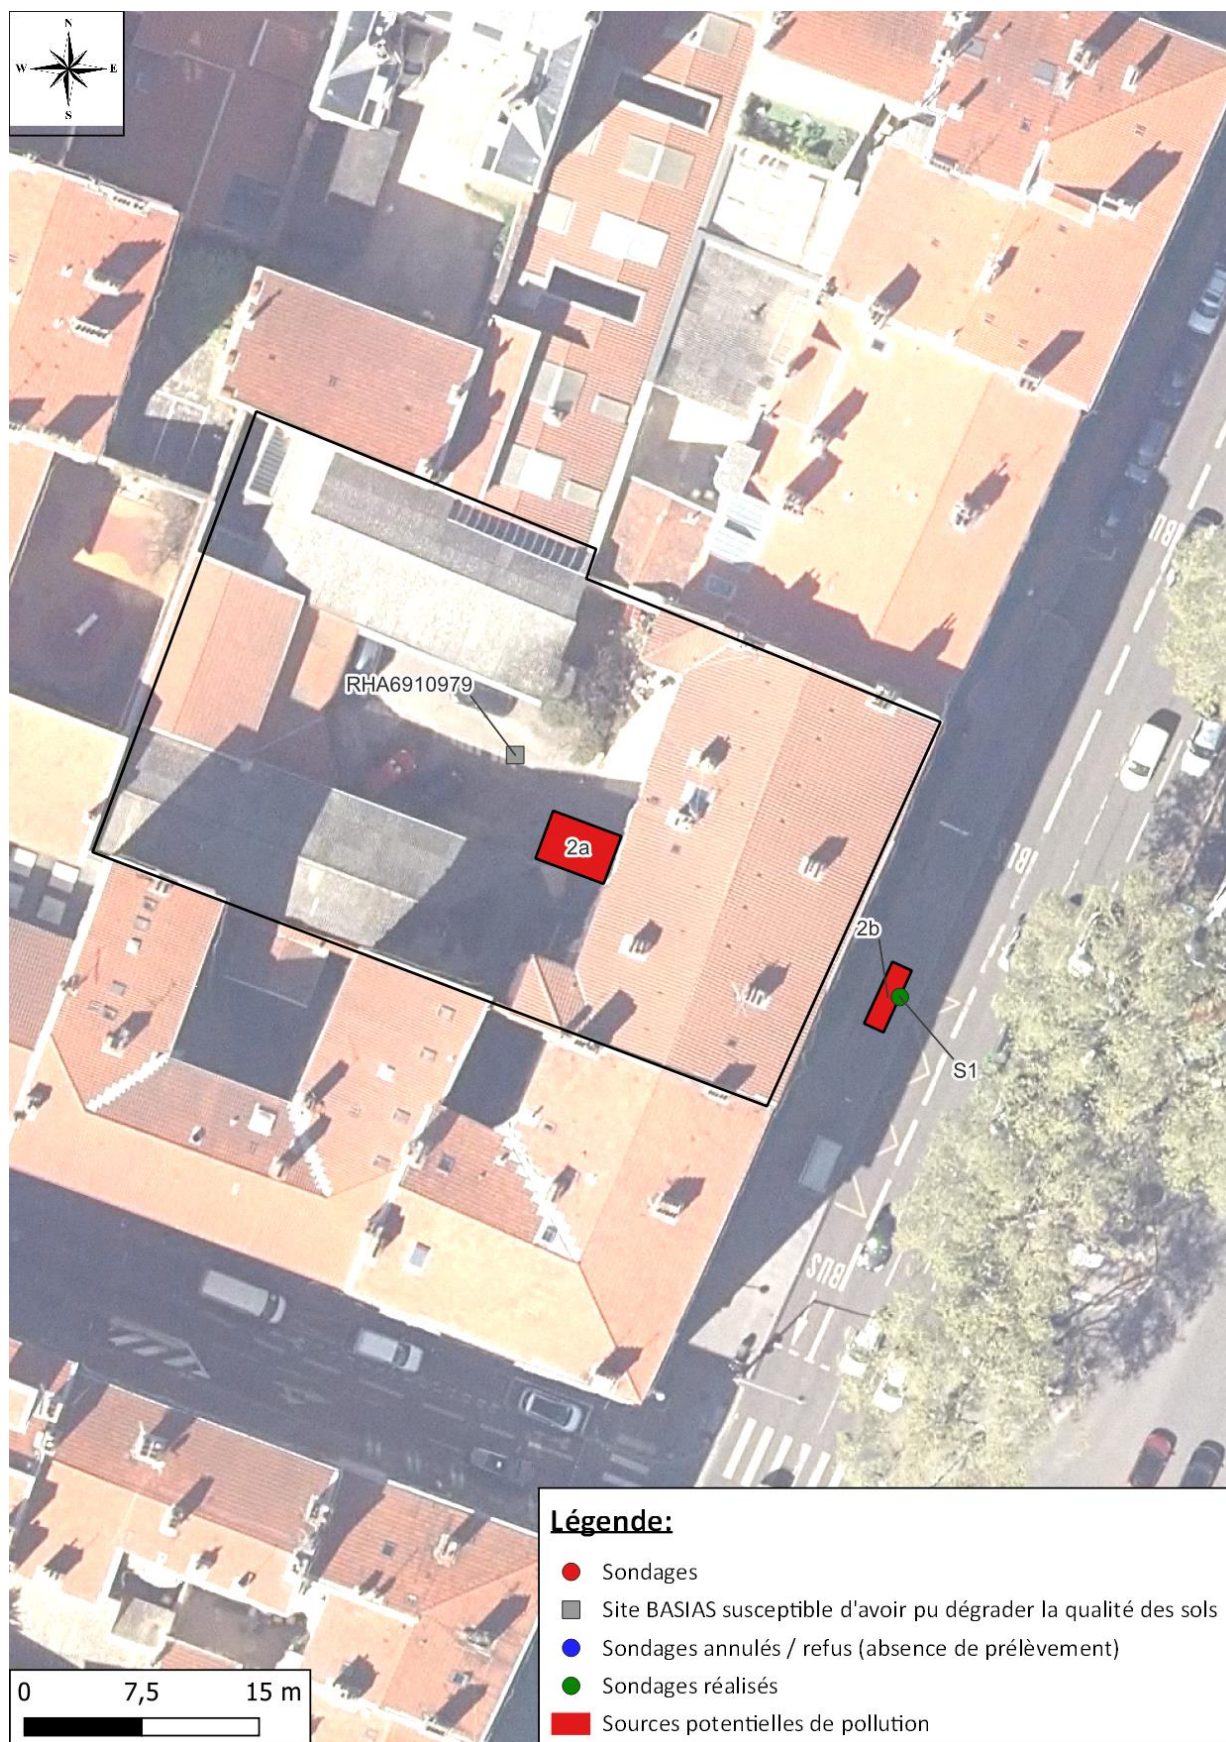
Figure 3 – Plan de localisation des investigations (S1)

Les sources potentielles de pollution sont localisées sur les figures 3 à 8 au sein du chapitre 3.

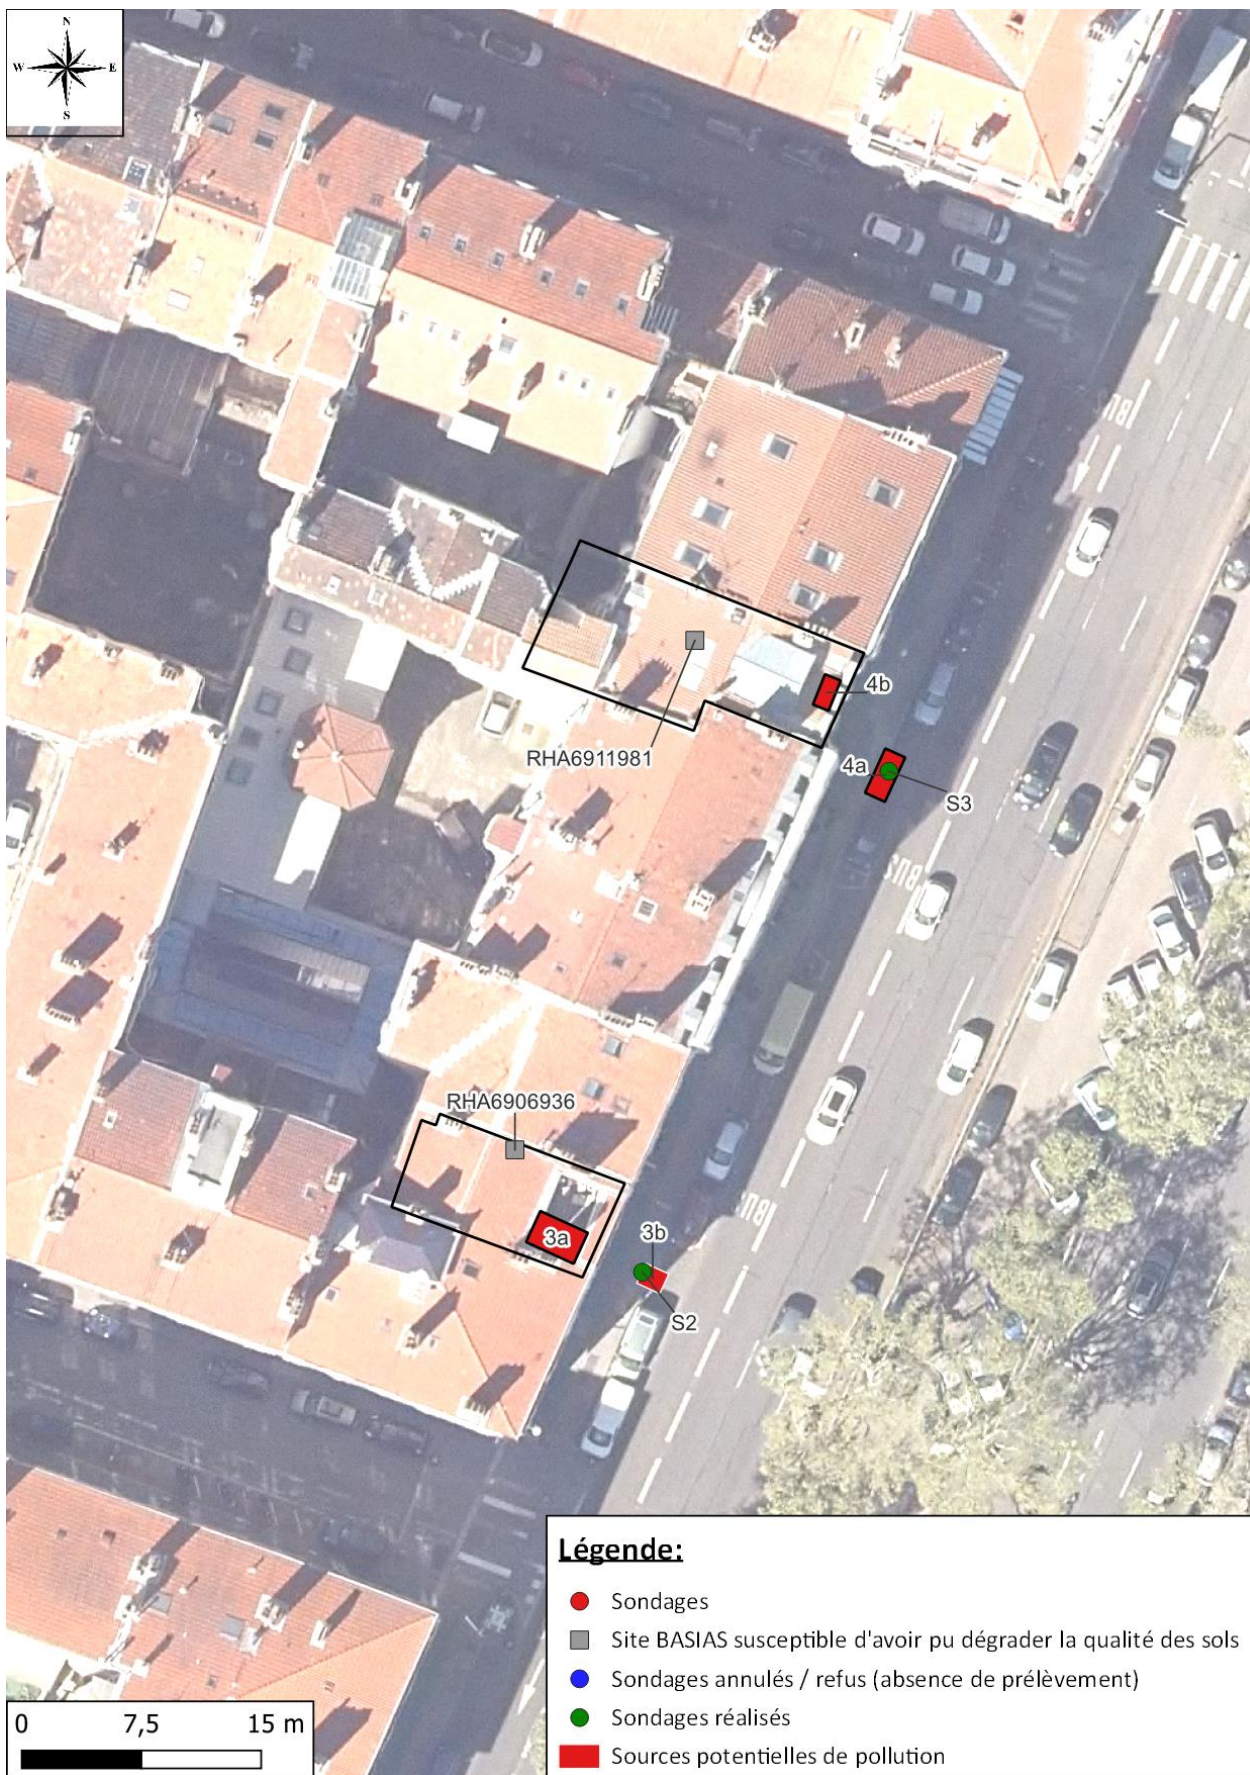
Figure 4 – Plan de localisation des investigations (S2-S3)

Les concentrations relevées en mercure sur brut au droit des sondages S2 et S3 sont supérieures à 1 mg/kg, correspondant à la valeur seuil d'acceptation en installation de stockage des déchets inertes couramment appliquée.

- La présence d'**anomalie en fraction soluble et sulfates** au droit des **sondages S3 et S7**. Ces anomalies sont supérieures aux seuils d'acceptation d'un déchet en ISDI.

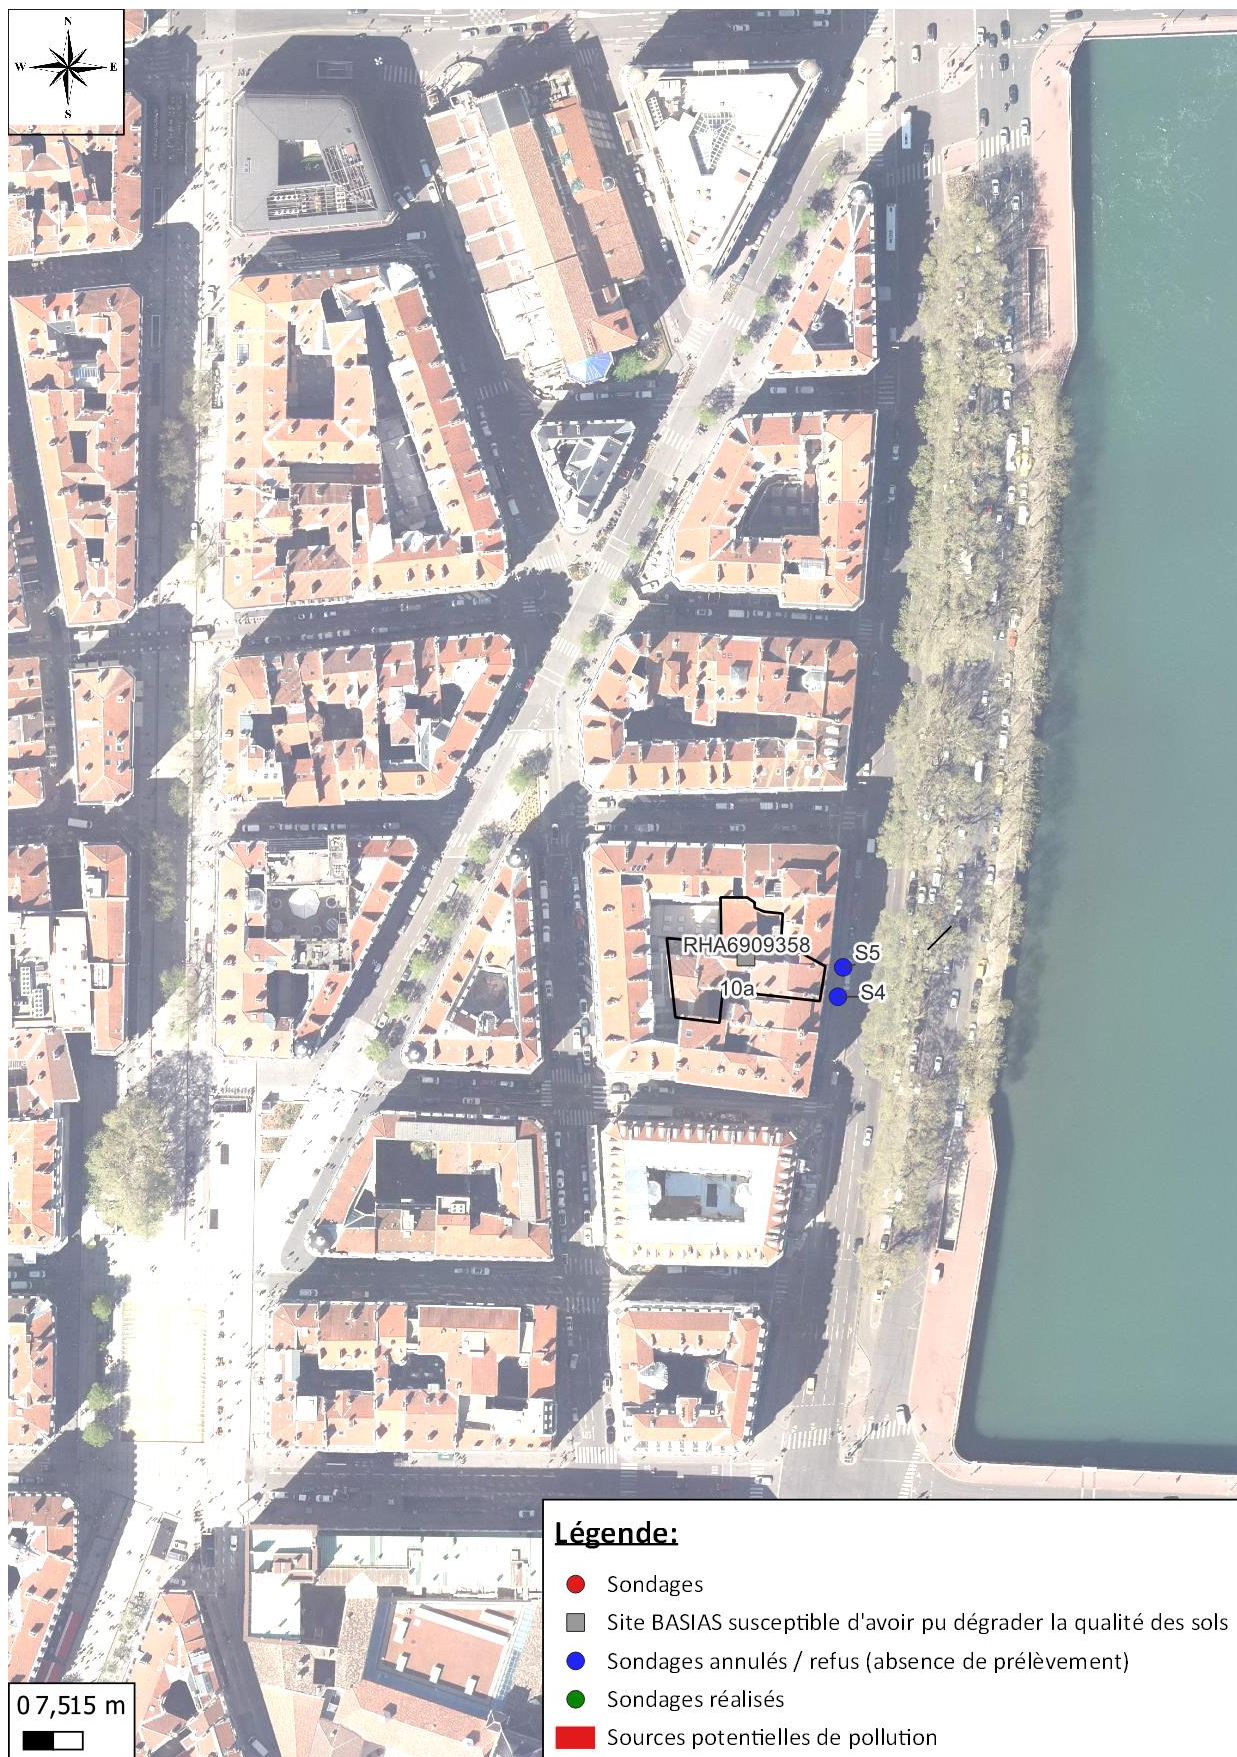
Figure 5 – Plan de localisation des investigations (S4-S5)

Par ailleurs, les sondages initialement prévus au 8 quai Jules Courmont et au 15 quai Jean Moulin (sondages S4, S5 et S6) ont été annulés lors de la réalisation des avant-trous en raison de la présence de réseaux enterrés ou de dalles bétons, et aucun prélèvement n'a pu être réalisé. Enfin au niveau du 16 quai André Lassagne, le sondage S8 a été interrompu à la suite de l'endommagement d'un réseau haute tension.

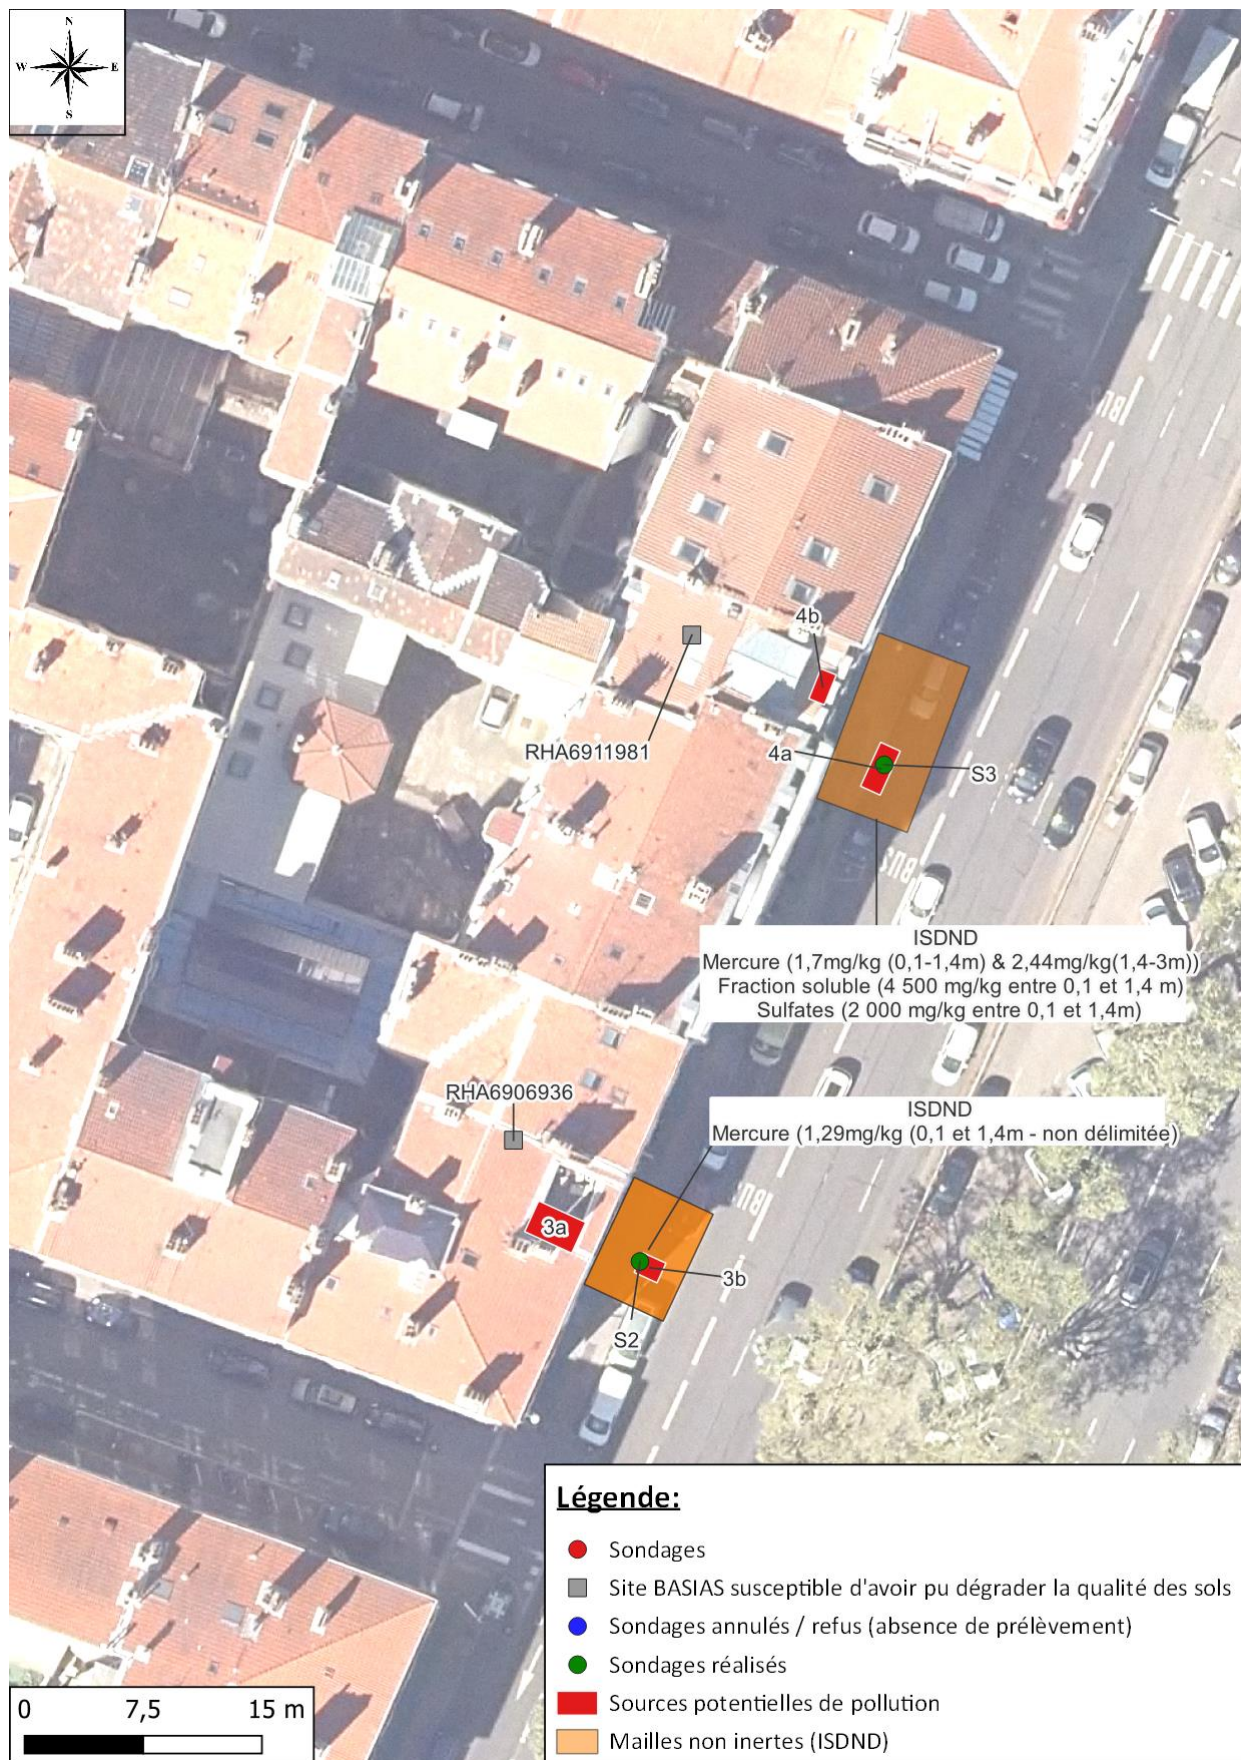
Figure 9 – Plan de maillage au droit des sondages S2 et S3

- Environ 13% des matériaux caractérisés ne sont pas valorisables hors site dans des projets routiers.
- A défaut de valorisation, les déblais devront être évacués vers des filières agréées et adaptées à la caractérisation des sols. Au final, les résultats indiquent :

- 50% des déblais sont compatibles avec une évacuation en ISDI ;
 - 50% des déblais sont caractérisés comme non inertes et sont compatibles avec une évacuation en ISDND.

Une synthèse cartographique de caractérisation des sols pour une évacuation en filière hors site est présentée ci-dessous.

Le surcout relatif à la gestion des déblais au niveau des 3 mailles dont les terres jusqu'à 1 m de profondeur sont non inertes, est estimé à environ 16 k€HT.

Sur la base des hypothèses décrites ci-avant, une estimation des volumes de terre à terrasser a été réalisée pour les 3 mailles S2, S3 et S7 dont les déblais ne sont pas compatibles pour une évacuation en ISDI. L'estimation de ces volumes est présentée dans le tableau 7 ci-dessous.

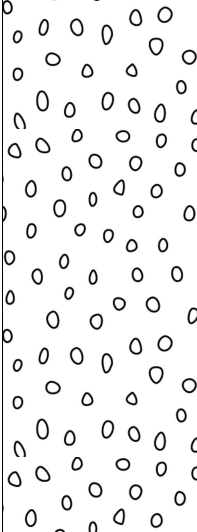
Dalle béton.	
1	0	14h10	1 pot de sol	S1 (0,13-1,5m)

Remblais : Galets et cailloutis dans une matrice sableuse. Ensemble sec.	Présence d'une canalisation de gaz à 0,9m.
2	0	14h20	1 pot de sol	S1 (1,5-3m)

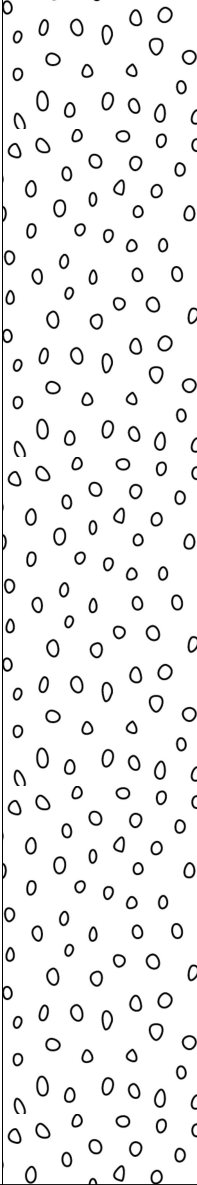
Asphalte. Dalle béton.	
	0	13h45	1 pot de sol	S2 (0,13-1,4m)

Remblais : Galets et cailloutis dans une matrice sableuse. Ensemble sec.	Présence de trop de réseau dans l'avant trou pour réaliser le sondage.
1

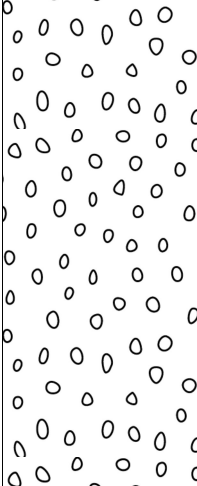
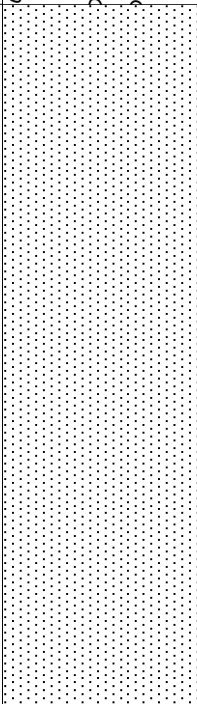
Dalle béton.	
0	0	13h00	1 pot de sol	S3 (0,13-1,4m)

Remblais : Galets et cailloutis dans une matrice sableuse grise/noirâtre. Ensemble sec.	
1							
2	0	13h15	1 pot de sol	S3 (1,4-3m)

Remblais : Sable-limoneux accompagné de cailloutis et de galets. Ensemble sec.	
3

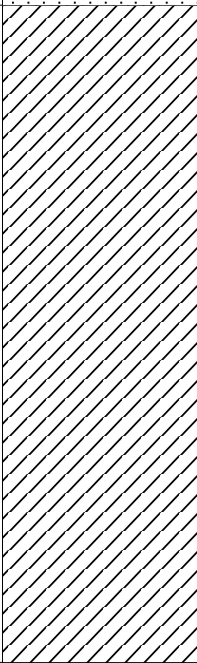
Remblais : Sable bruns accompagné de graviers. Ensemble sec.	
2	0	10h15	1 pot de sol	S7 (1,5-3m)

Remblais : Limon-sableux brun accompagné de graviers et de cailloutis. Ensemble sec.	
3
