N. Réf. : VILLAROGGER-PNV/SR/D21-39

Objet : Etude pour la prise en compte du risque d'avalanche dans le projet d'extension du refuge PNV de la Martin – commune de Villaroger (73).

A) Présentation du projet d'extension du refuge de La Martin :

B) Objectif et périmètre d'étude :

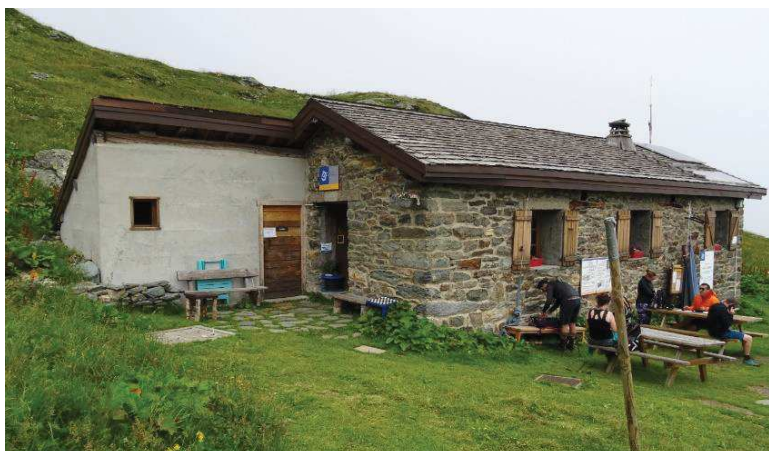
Fig. 1 : le refuge de La Martin en août 2021, avec l'entrée visiteurs en façade ouest et l'extension rénovée.

Le bâtiment d'origine date de 1932. Il a été construit par la commune de Villaroger pour loger les alpagistes de la Gurraz et de la Savinaz et fabriquer le Beaufort d'alpage. Avant cela, il existait déjà un petit chalet d'alpage privé à cet emplacement. Le PNV a racheté le bâtiment en 1972 pour le transformer en refuge. Une extension en maçonnerie a été réalisée en façade ouest au début des années 80 pour créer un bûcher et un WC accessible par l'extérieur. Cette extension, dégradée, a été refaite en 2008 ou 2010 par l'entreprise locale Marmottan TP, avec des murs en béton banché et ferpillé.

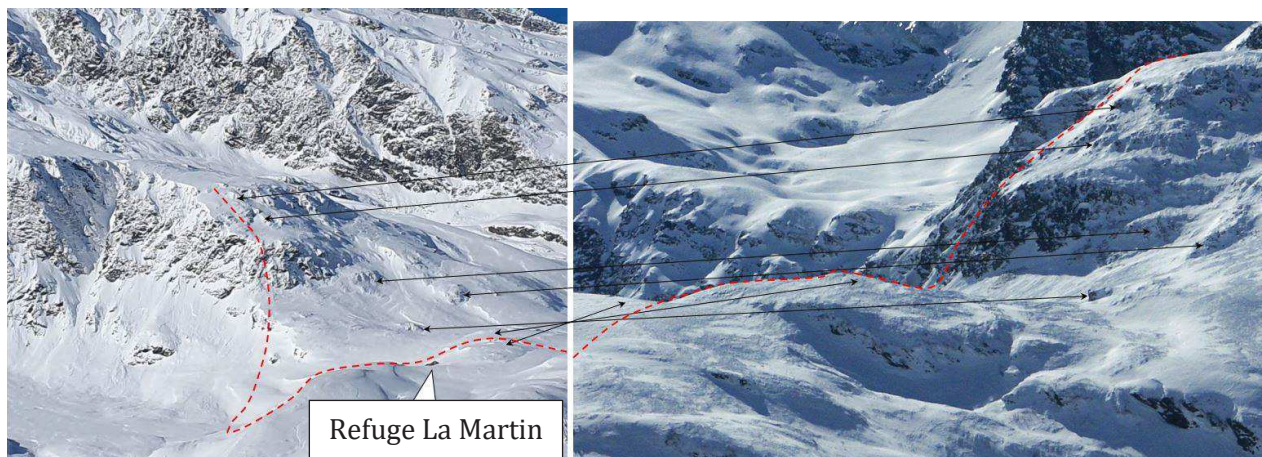
Fig. 7 : photo ONF-RTM (SR) des traces d'aérosol encore observables le 14/03/2006 à hauteur du refuge de La Martin (à droite), comparée à une photo hélico de F. Bonnevie de la Régie des Pistes de Tignes, prise le 31 janvier 2021 (à gauche), où l'on voit cette fois le refuge. Grâce aux différents points de repères, on peut supposer que l'avalanche a été relativement intense jusqu'à proximité du refuge (phase dense de l'aérosol ayant laissé des traces – cf. limite en tirets rouge).

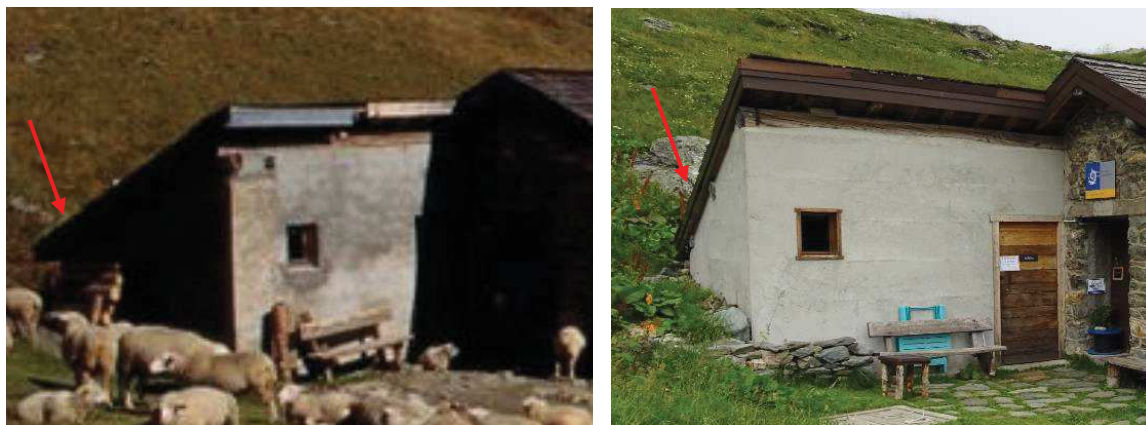
Fig. 10 : évolution de l'annexe « bûcher – WC » du refuge avant et après travaux de rénovation en 2008 ou 2010. Noter le débord de toit raccourci, pour éviter le soulèvement de toiture constaté en 2006.

Nous avons aussi contacté L. Marmottan, habitant et entrepreneur à La Savinaz, qui avait déjà montré sa bonne connaissance des phénomènes naturels passés sur la commune de Villaroger lors de la révision du PPRN. Il nous a précisé que la toiture de l'ancienne extension du refuge en façade ouest (côté montagne), faite en hourdis, avait été soulevée de 8 à 10 cm par une avalanche, probablement en 2006. Cette déformation du débord de toiture (qui dépassait de 30 cm) est restée en l'état jusqu'à ce qu'il reconstruise l'extension pour le PNV en 2008 ou 2010. Conscient du risque d'avalanche sur cette façade amont, il avait alors pris le soin de reconstruire les murs en béton banché avec ferrailage, et de limiter le débord de toiture à 5 cm maximum (cf. fig. 10).

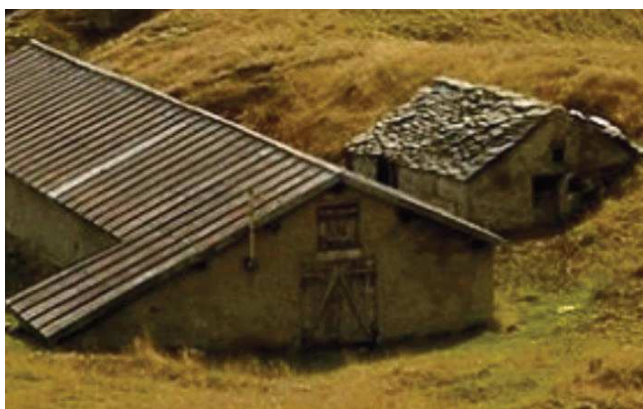
Fig. 11 : porte de grange de la façade amont de la bergerie, 30 m sous le refuge.

Au-delà de ces quelques désordres relativement mineurs sur le refuge, qui pourraient avoir été causé par le souffle de l'avalanche de 2006, voir par une fin d'écoulement poudreux, ni L. Marmottan ni S. Mélé n'ont connaissance d'autres atteintes au refuge ni aux bâtiments voisins, ni même de dépôt d'avalanche à proximité. Ces personnes montent pourtant régulièrement l'hiver et au printemps sur les lieux. L. Marmottan nous a fait aussi remarquer que la porte en bois à deux battants de 140 cm de large de la façade amont de la bergerie, 30 m à l'aval du refuge, n'a jamais été endommagée alors qu'elle est très ancienne et peu résistante (cf. fig. 11).

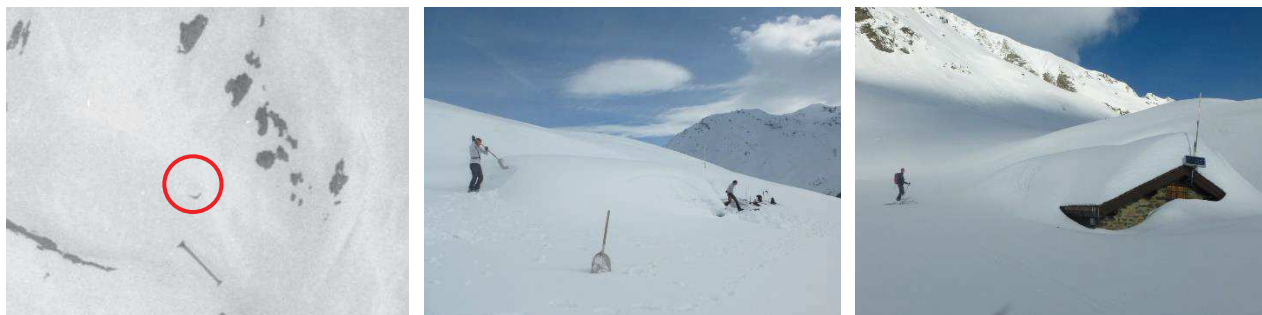
Fig. 12 : le refuge totalement enfoui le 25 mai 1970 (à gauche - IGN), mais aussi en avril 2018 (source : PNV).

Sur les photos suivantes, on constate effectivement que lors des hivers très enneigés, le refuge est totalement recouvert et nivelé par le manteau neigeux, permettant à l'avalanche de passer par-dessus sans faire de dégât (hormis une antenne qui dépasserait du toit...).

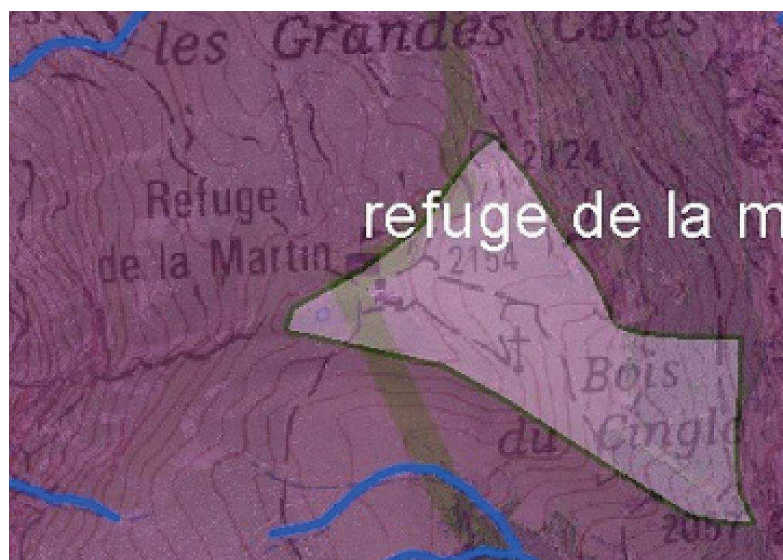
Fig. 14 : extrait de la carte générale des aléas « avalanches » sur le secteur du refuge de La Martin (ONF-RTM 73 – 2018 - pour la DDT 73).

Cette carte d'aléas avalanche de 2018 affiche le refuge de La Martin à la limite entre l'aléa fort et l'aléa moyen (cf. fig. 14). Dans ce cas précis, et conformément au tableau de caractérisation des niveaux d'aléas avalanche en page 20 de la note de présentation du PPRN, l'aléa fort correspond à la zone d'écoulement des avalanches coulantes et mixtes (couche de saltation à la base des aérosols), tandis que la zone d'aléa moyen correspond à un effet de souffle encore marqué.

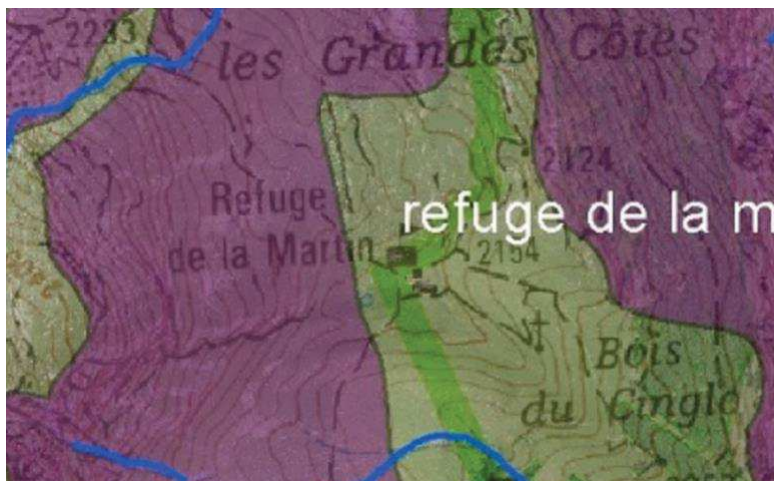
Fig. 15 : extrait de la carte générale des aléas « chutes de blocs » sur ce même secteur (ONF-RTM 73 - 2018).

Mis à part l'avalanche, le seul autre aléa à avoir été identifié en 2018 sur le secteur du refuge est l'aléa chute de blocs. Il s'agit d'un aléa fort, justifié par la volumétrie et l'énergie cinétique développée par les blocs mobilisables, mais il n'atteint pas l'emplacement du bâtiment (cf. fig. 15 ci-après). La limite inférieure de l'aléa correspond à un angle de ligne d'énergie de 30° selon la méthode MEZAP, ce qui semble tout à fait justifié ici vue la configuration du terrain.

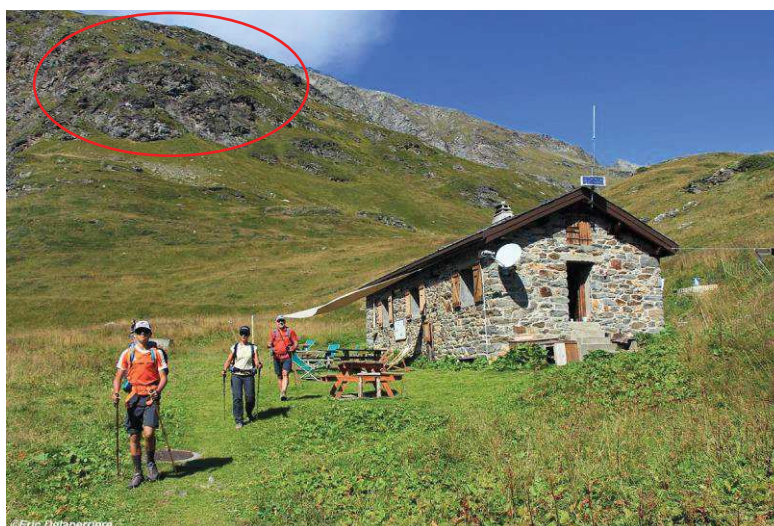
Fig. 16 : localisation de la zone source des chutes de blocs en amont du refuge de La Martin.
