#### Sondage terrière

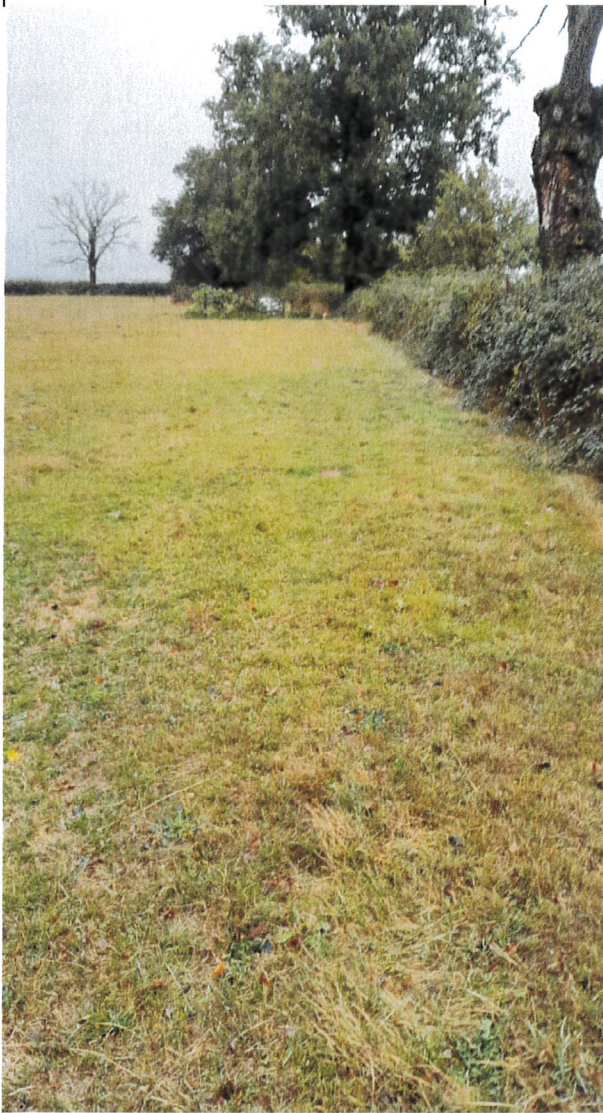
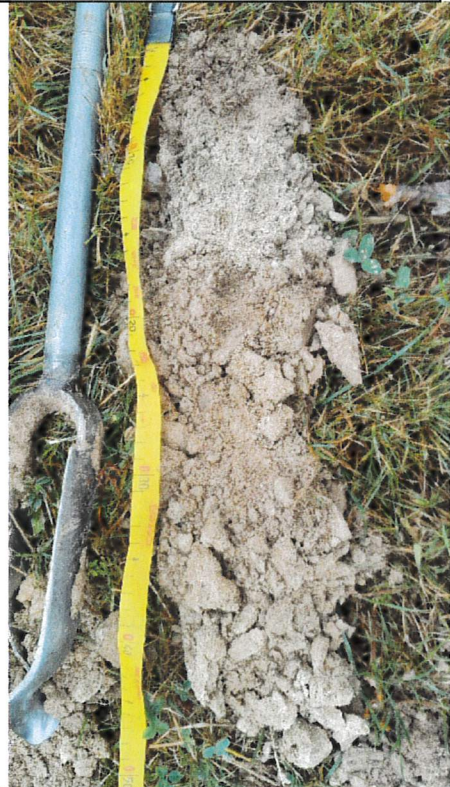
Vue 1

Terrain sur butte avec légère pente  
exposition nord ouest

Limono sableux sur 25cm

Sablo-limono argileux de 25 à 40cm

Sablo argileux à partir de 50cm avec  
apparition de quelques tâche  
d'hydromorphie

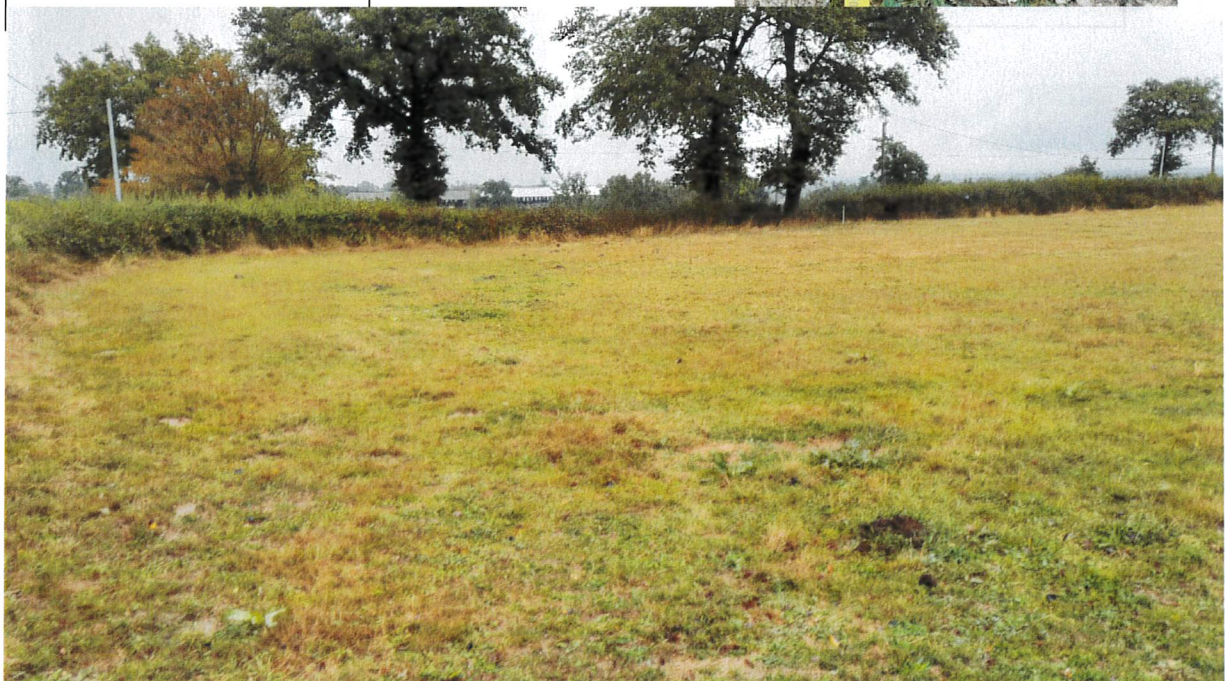
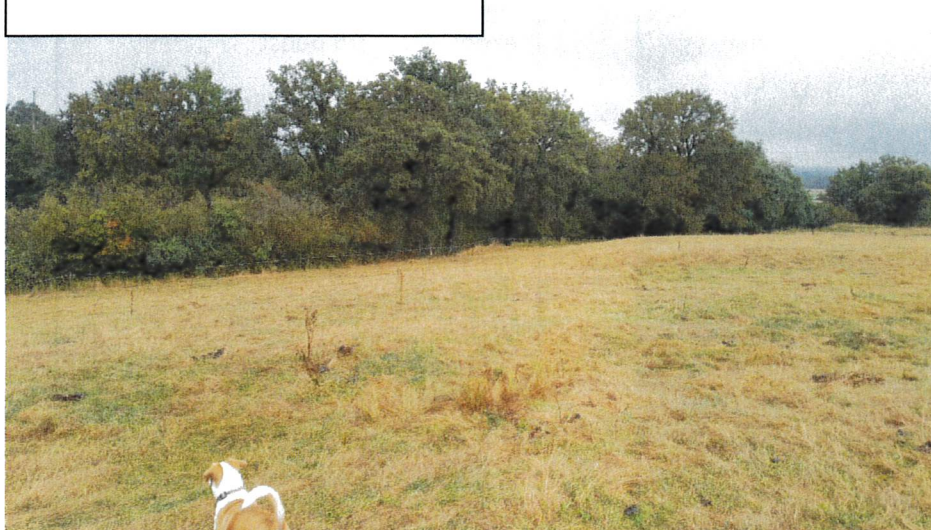
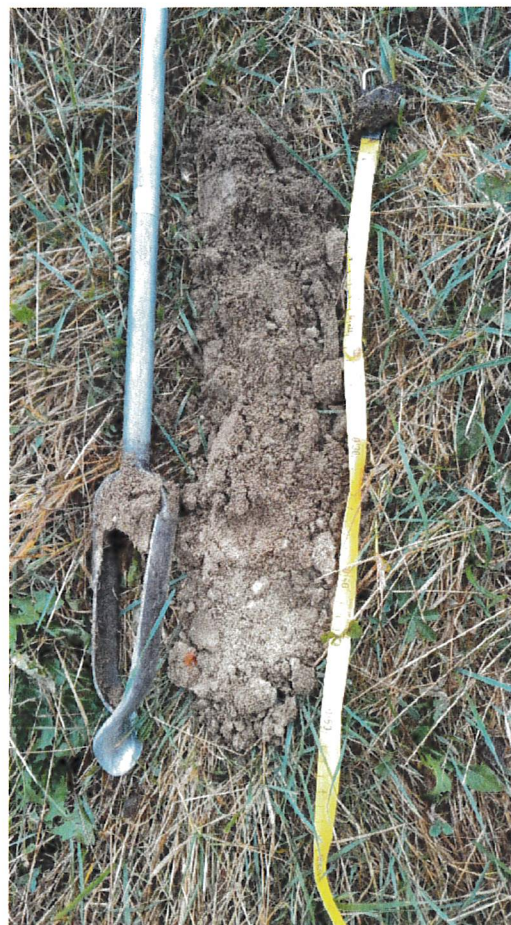
Vue 2

Sondage légère pente exposition  
nord

Sablo-limono-argileux sur 40cm puis

Enrichissement en gravier sondage  
arrêté trop forte proportion de  
cailloux et graviers

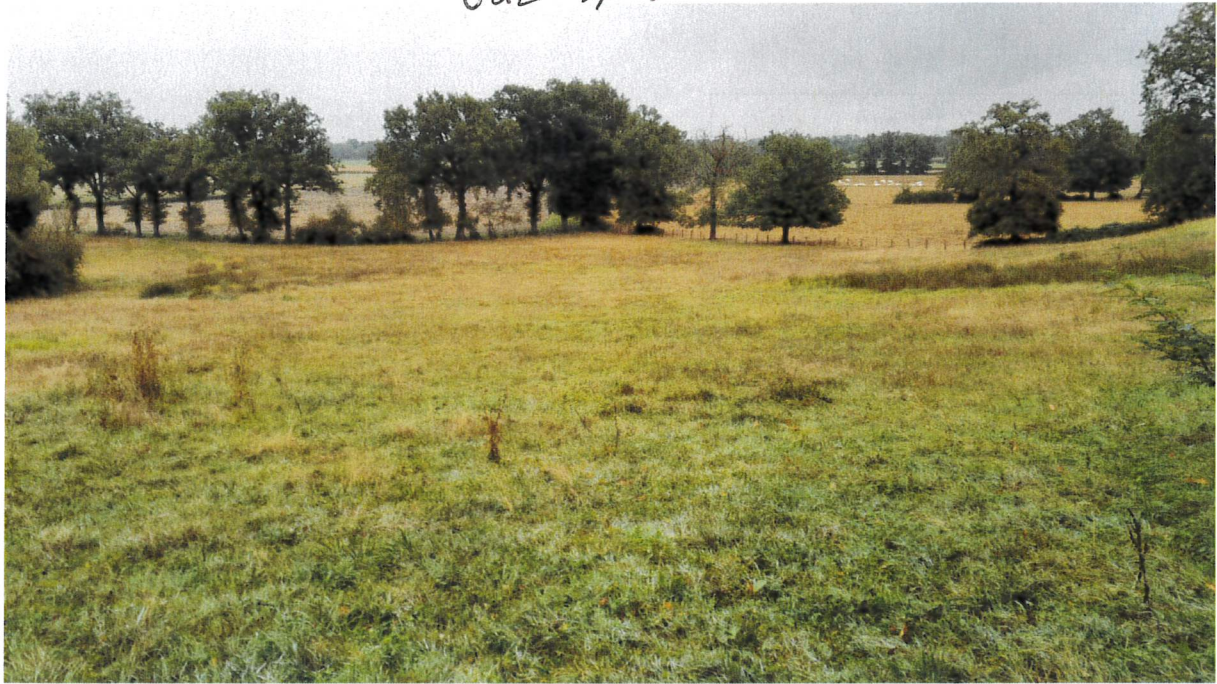
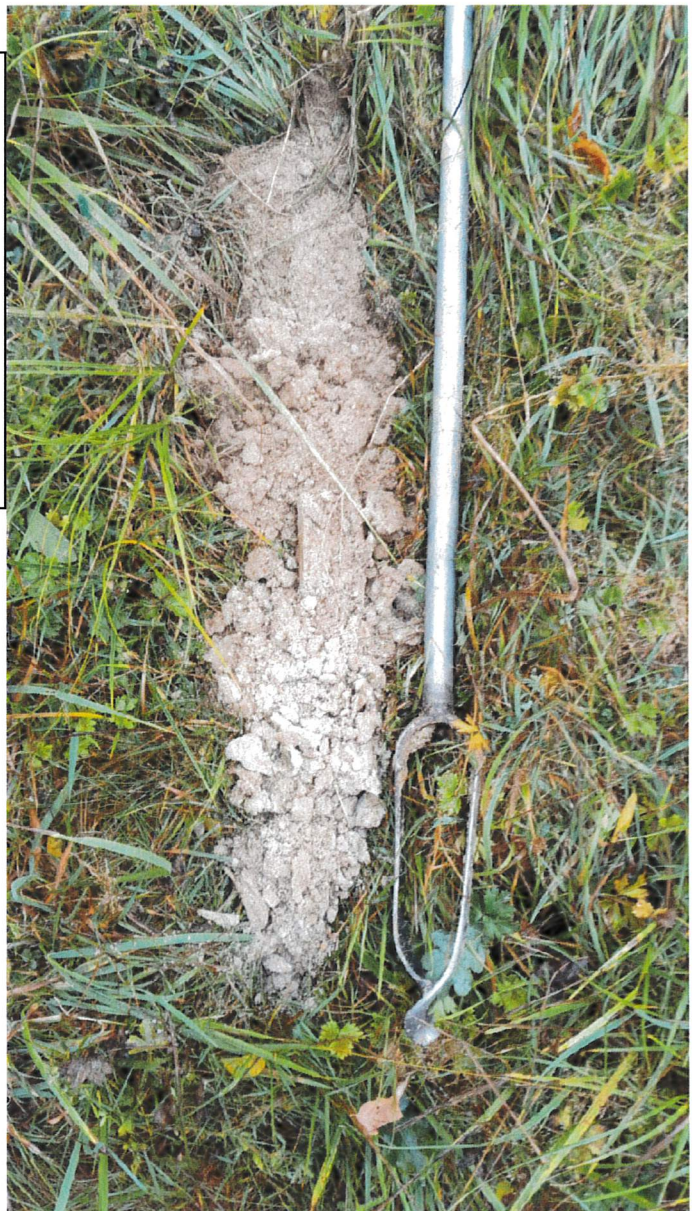
UUE 4.

Légère pente nord puis bas de versant

Limono-argileux sur 20cm

Enrichissement progressif en argile jusqu'à 50cm avec trace d'hydromorphie inférieure à 30%

Puis texture argilo sableuse avec trace d'hydromorphie et décoloration sur plus de 50%

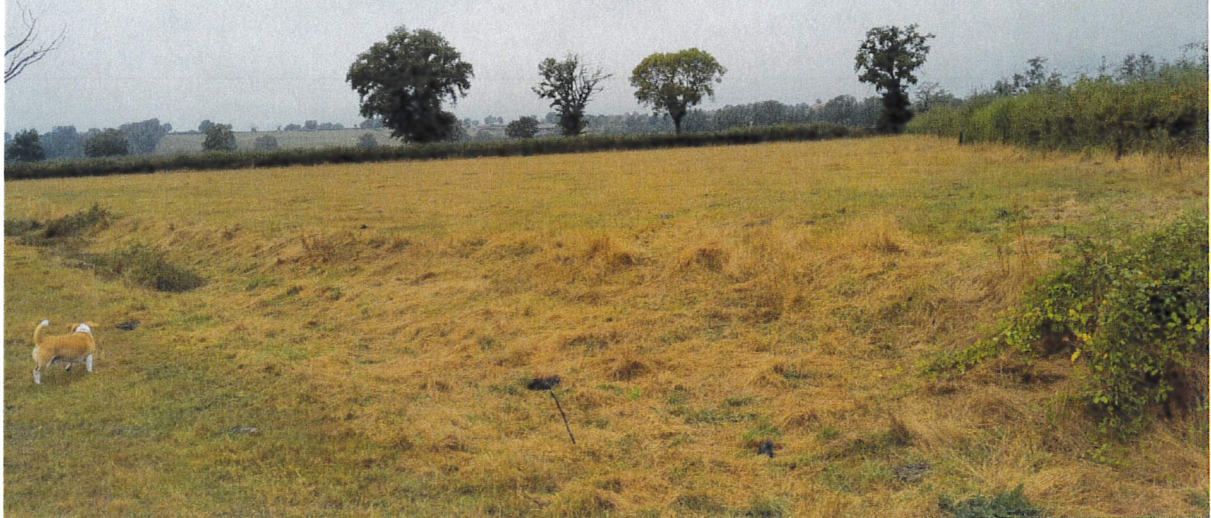
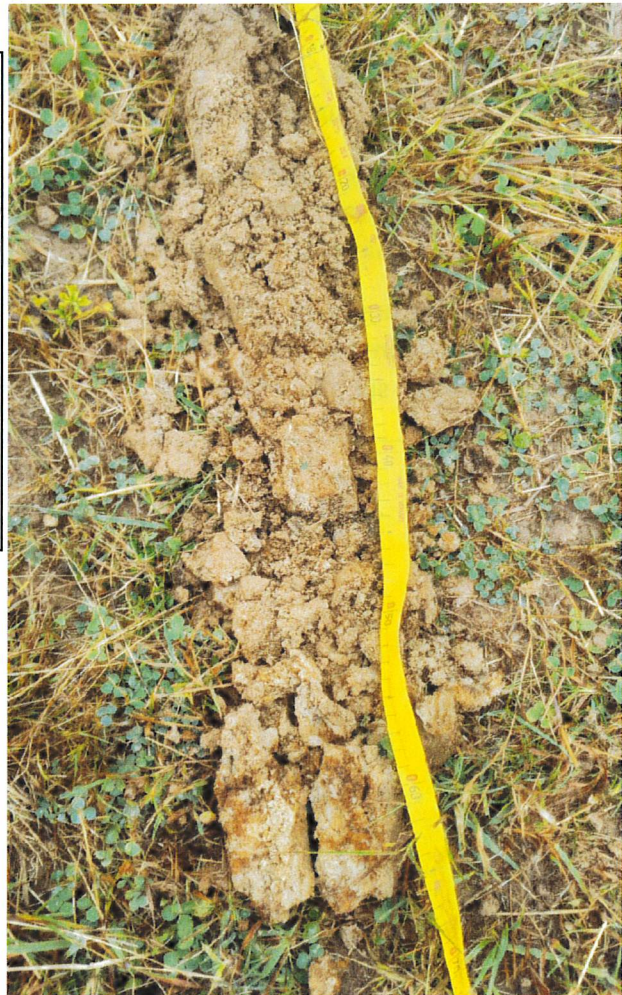
Vue 5

Situation de plateau

Texture sablo limoneuse sur 25cm  
avec légère hydromorphie 5%

Puis enrichissement en argile  
progressif avec traces  
d'hydromorphies 20% jusqu'à 60cm

Puis texture sablo-argileuse avec  
trace d'hydromorphie et  
décoloration supérieure à 40% arrêt  
sondage argile trop sèche.
