Restauration morphologique du Tarze
Centre équestre l'Écrin d'Eden

PHASE 1
ÉTAT DES LIEUX – DIAGNOSTIC
PROGRAMME DE RESTAURATION

C2018-074-01

avril 2019

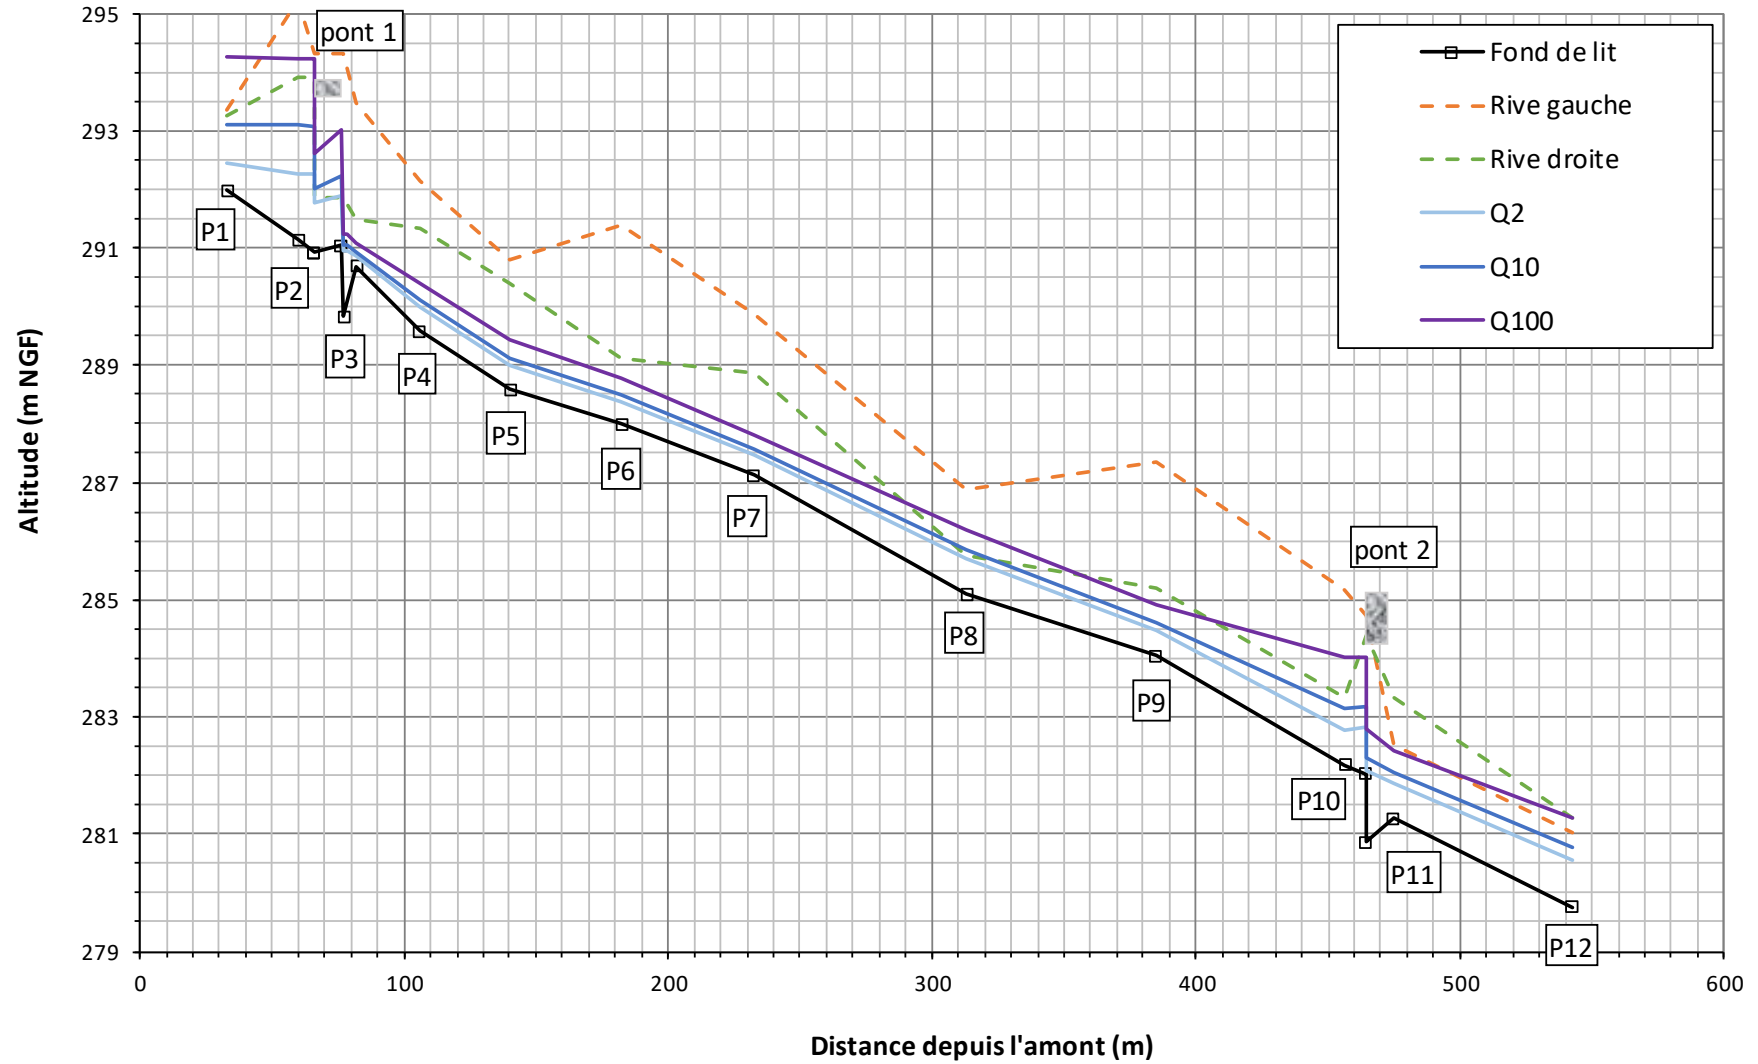
Figure 11 : Profil en long des écoulements du Tarze en crue

Les sollicitations sont plus modérées sur ce secteur du fait d'un plus large étalement de la lame d'eau : la berge rive droite, à nue, est toutefois vulnérable.

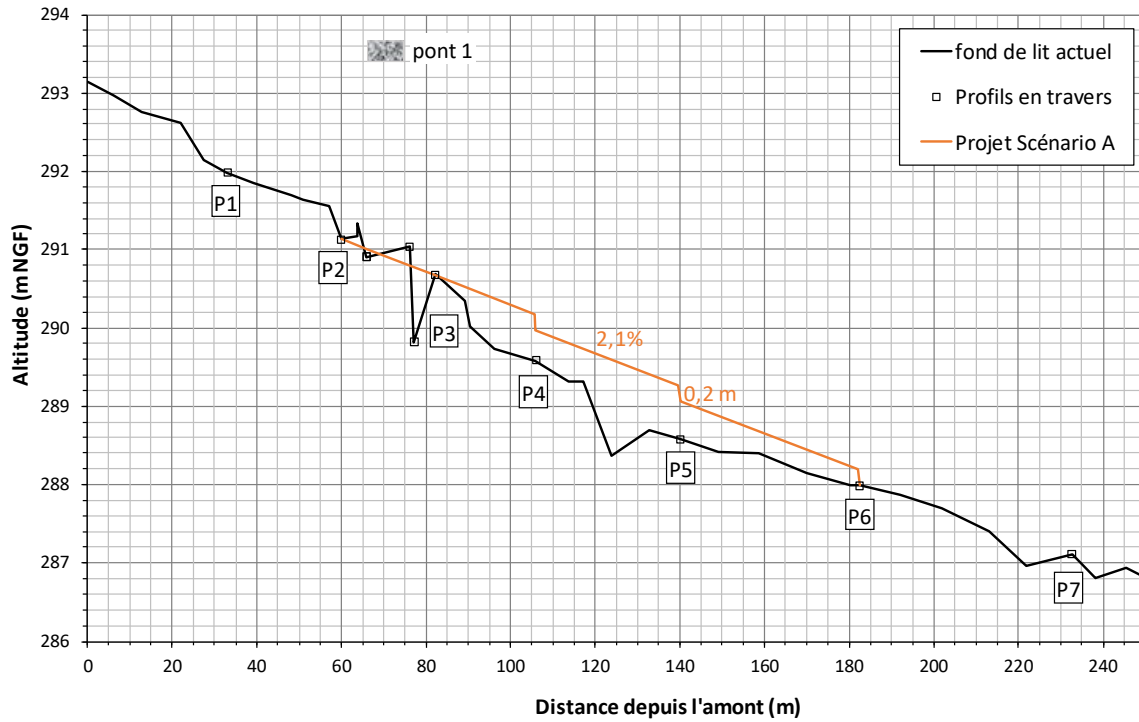
Figure 13 : Profil en long projet sur le secteur 1 – Scénario A

Identifié comme le plus dégradé avec une incision marquée et un affleurement du lit sur le substratum molassique, ce secteur nécessite une opération de restauration relativement lourde.

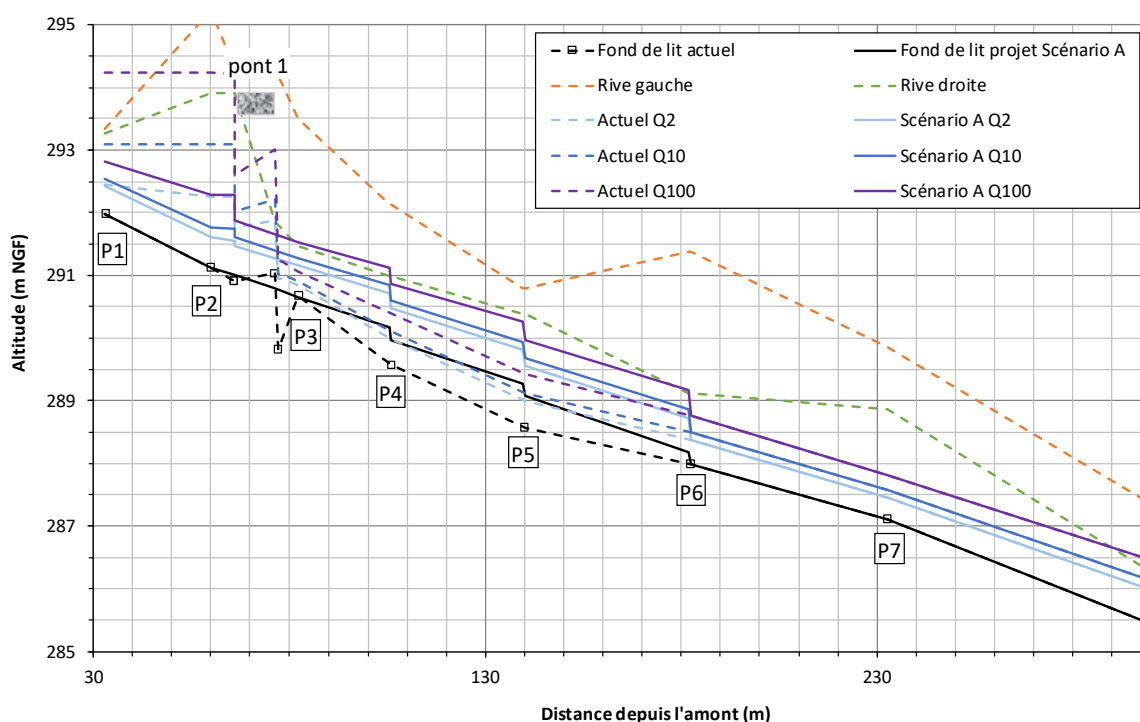
Figure 15 : Profil en long du Tarze en crue – Scénario A

L’impact sur l’hydraulique et le morphodynamisme apparaît ainsi positif.

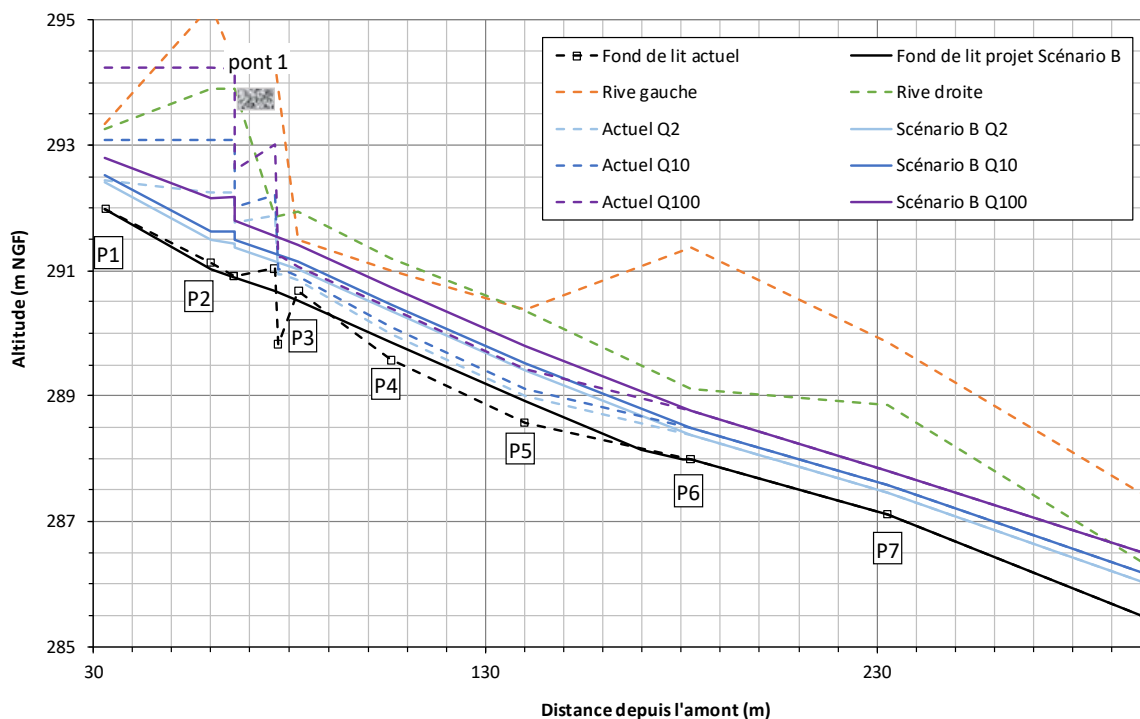
Figure 18 : Profil en long du Tarze en crue – Scénario B

L'impact sur l'hydraulique et le morphodynamisme apparaît ainsi positif.

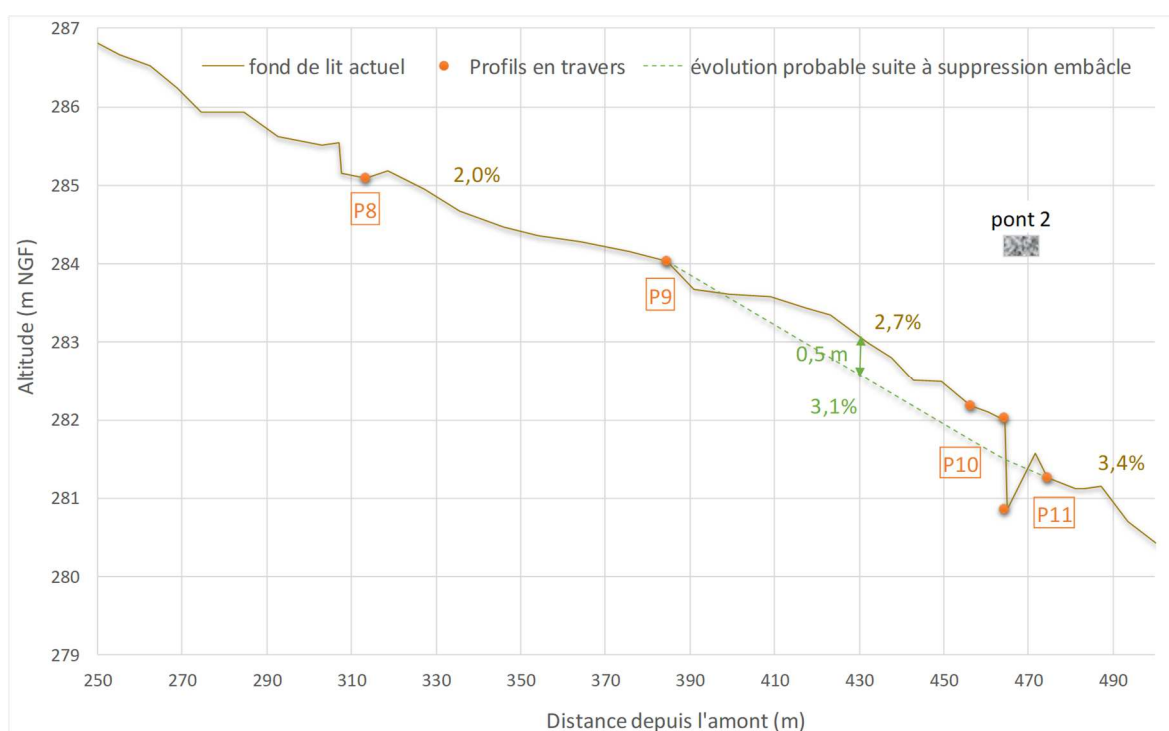
Figure 19 : Évolution probable du profil en long suite à la suppression de l'embâcle au pont 2

À l'inverse, l'analyse du profil en long avait également montré un basculement de pente important au droit du profil en travers P9, situé 80 m à l'amont du pont : 2,0% à l'amont pour 2,7% à l'aval, et ce malgré la présence de l'embâcle. En supprimant l'embâcle, la pente est susceptible de se réajuster à l'amont à environ 3,1% (cf. *Figure 19 : Évolution probable du profil en long suite à la suppression de l'embâcle au pont 2*). Cette évolution pourrait conduire à un abaissement du lit de

Précisons par ailleurs que, comme pour le pont 1 à l'amont, l'entonnement du pont par un coude prononcé est propice à la formation d'embâcle : un suivi et un entretien régulier seront nécessaires afin de maintenir la capacité d'écoulement du pont et d'éviter la formation de nouvel embâcle.

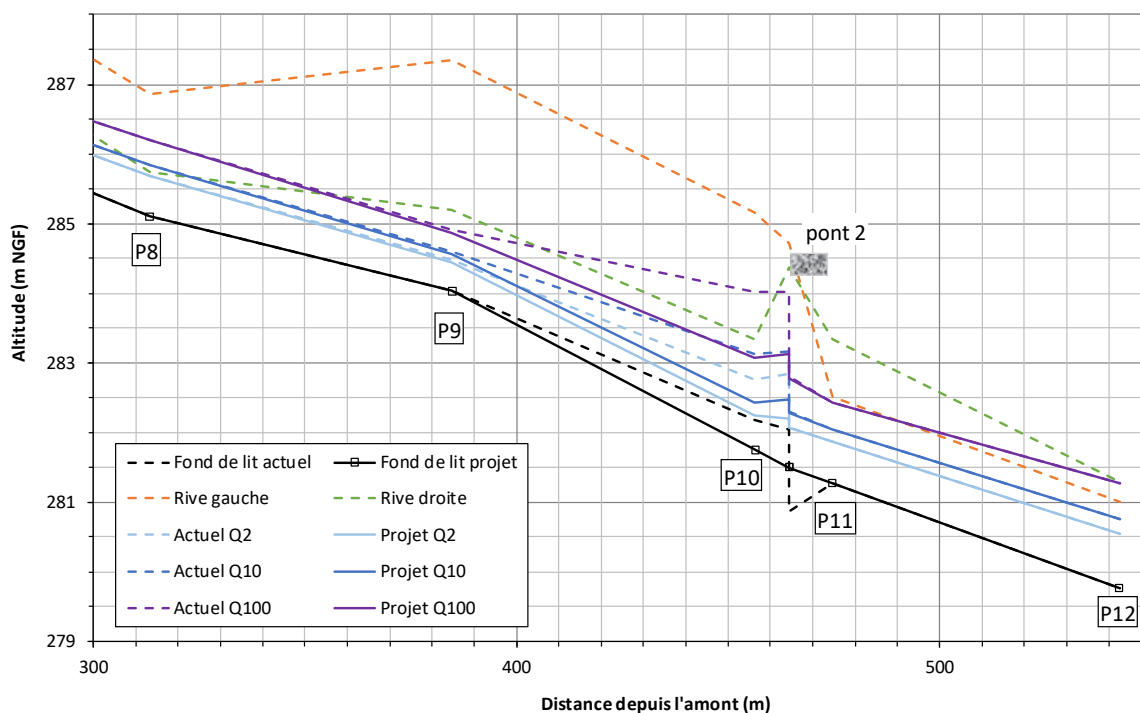
Figure 20 : Profil en long du Tarze en crue – enlèvement embâcle pont 2

En termes d'impact hydraulique, l'enlèvement de l'embâcle conduit à abaisser significativement la ligne d'eau à l'amont du pont. Le pont génère un remous, mais qui reste limité : 0,1 m en Q2 ; 0,2 m en Q10 ; 0,3 m en Q100.
