Commune de Pennes le Sec
Schéma Directeur d'Assainissement - Pennes le Sec
Résultats des inspections télévisées (1/5)

Localisation : Impasse des Jasmins et Rue Charles Piot Système d'assainissement : Village
Date : 10/09/2024 Entreprise : TECHNIVISION

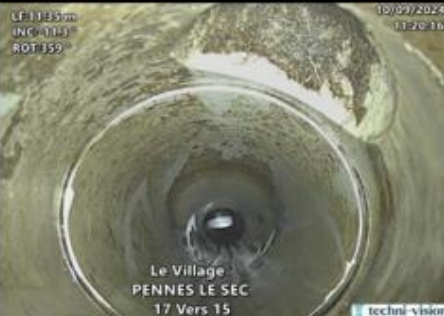
Photographie générale			Raccordement défectueux			Racines					
<div> <div> <div>Etat général du tronçon :</div> <div>Bon</div> </div> <div> <div>Nécessité de réaliser des travaux :</div> <div>Non</div> </div> <div> <div>Degré d'urgence des travaux :</div> <div></div> </div> <div> <div>Contraintes pour les travaux :</div> <div></div> </div> <div> <div>Problématique amiante :</div> <div></div> </div> <div> <div>Prof moyenne :</div> <div></div> </div> <div> <div>Année de pose :</div> <div>Non défini</div> </div> </div>											
Réseau en bon état

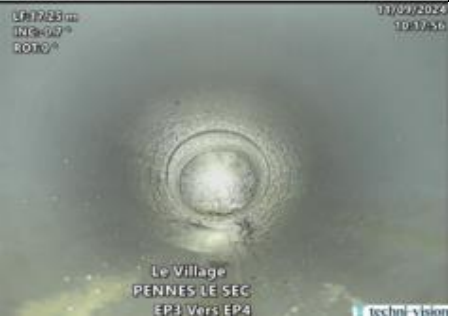
Photographie générale			Déformation verticale			Déplacement d'assemblage

Déformation horizontale											
Conclusion											
Etat général du tronçon :		Dégradation mineure									
Nécessité de réaliser des travaux :		Non									
Degré d'urgence des travaux :											
Contraintes pour les travaux :											
Problématique amiante :											
Réseau légèrement dégradé											
		Prof moyenne :		Année de pose :		Non défini

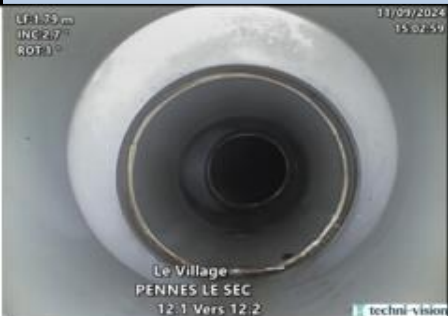
Photographie générale			Dépôt adhérent			Dépôt adhérent

Déformation verticale											
Conclusion											
Etat général du tronçon :		Dégradation mineure									
Nécessité de réaliser des travaux :		Non									
Degré d'urgence des travaux :											
Contraintes pour les travaux :		Prof moyenne :									
Problématique amiante :		Année de pose : Non défini									
Réseau légèrement dégradé

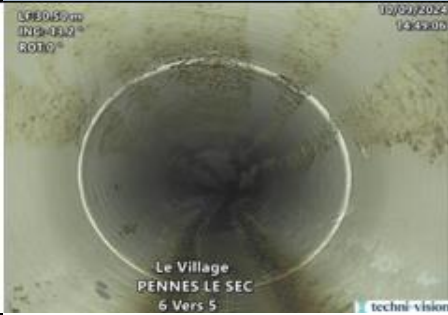
Photographie générale			Déformation horizontale			Déformation horizontale					
Conclusion											
Etat général du tronçon :		Dégradation mineure									
Nécessité de réaliser des travaux :		Non									
Degré d'urgence des travaux :											
Contraintes pour les travaux :				Prof moyenne :							
Problématique amiante :				Année de pose :		Non défini					
Réseau en bon état

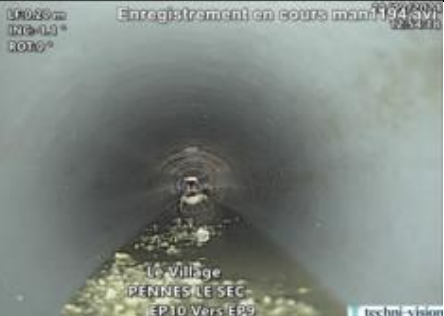
Photographie générale			Déformation horizontale			Dépôt adhérent					
<div> <div>Etat général du tronçon : Bon</div> <div>Nécessité de réaliser des travaux : Non</div> <div>Degré d'urgence des travaux :</div> <div>Contraintes pour les travaux :</div> <div>Problématique amiante :</div> </div> <div> <div>Prof moyenne :</div> <div>Année de pose : Non défini</div> </div>											
Tronçon en bon état
