Étude hydro-géomorphologique du bassin versant du Borne

Phase 2

Plan de gestion sédimentaire

AOÛT 2019

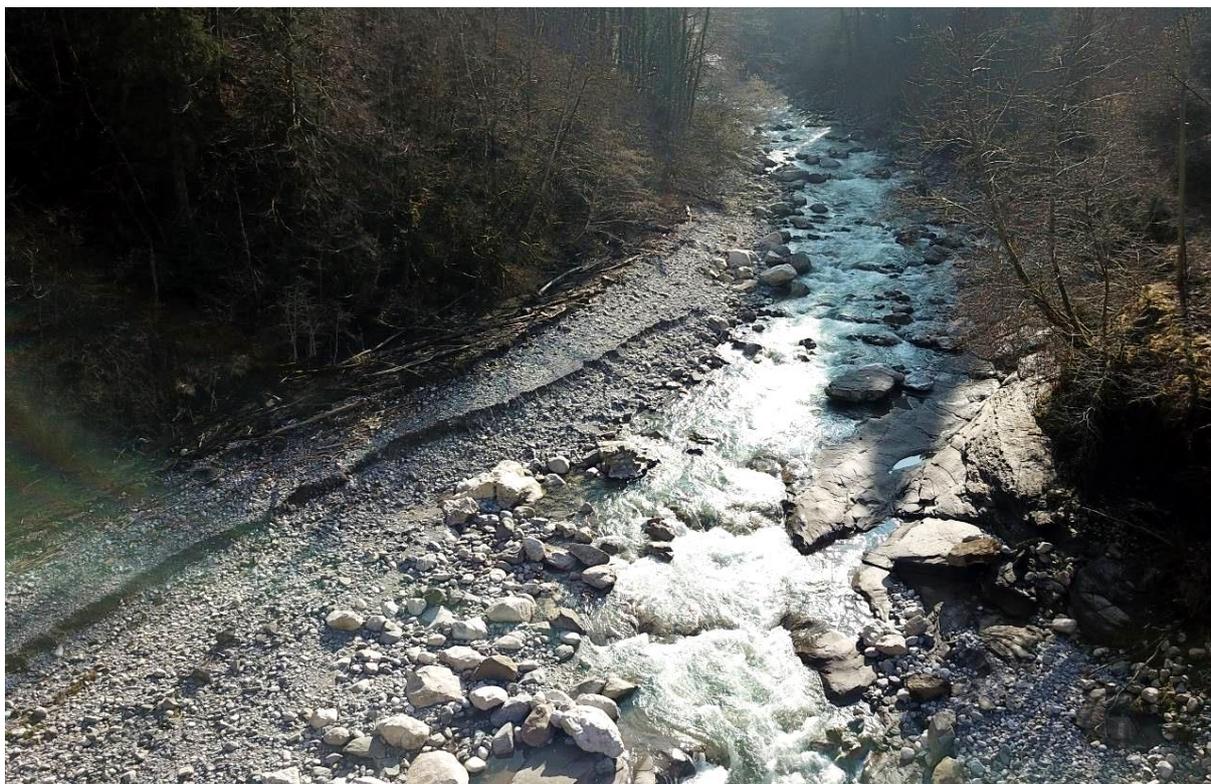
Il y a donc un contraste entre la granulométrie relativement fine des matériaux transportés et celle beaucoup plus grossière des matériaux en place qui structure le lit. La queue de retenue de la prise d'eau de Beffay illustre cette situation :

Photo 1 : Contraste granulométrique entre la granulométrie transportée et celle du lit.

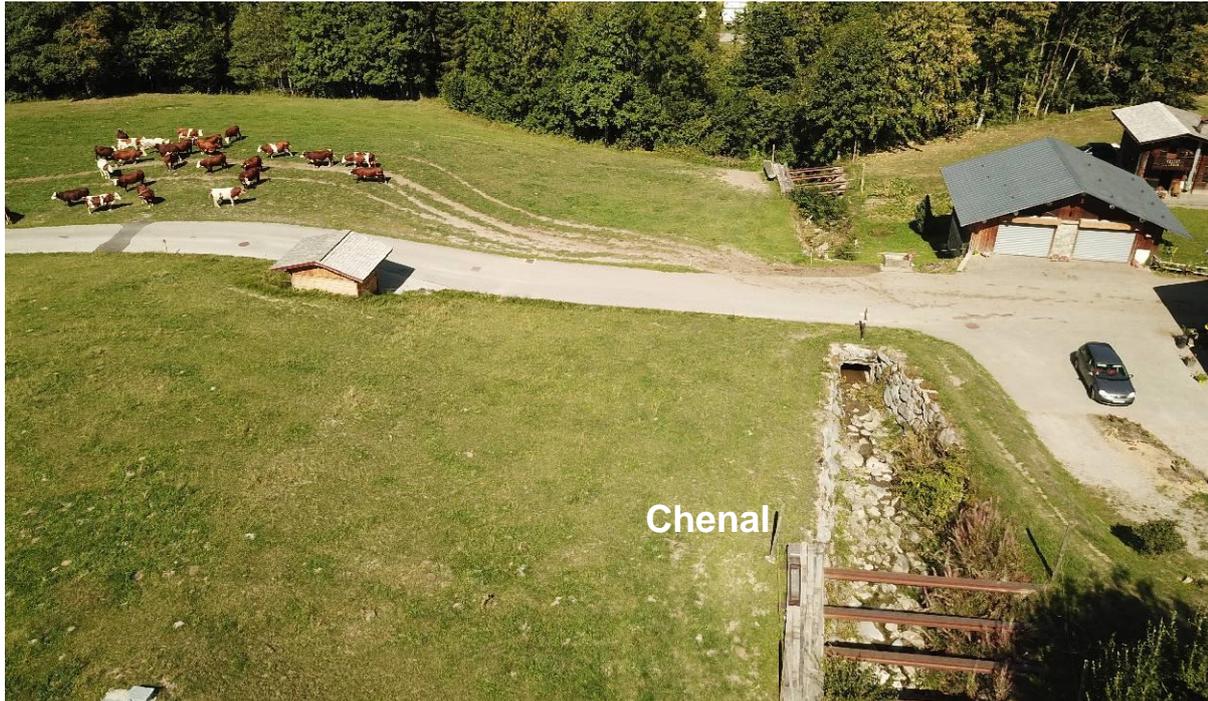
Ils ont fait l'objet d'un aménagement judicieux qui préserve une capacité de dépôt et de transport sans que les ouvrages soient directement visibles. Cers travaux réduisent considérablement les risques de débordement comme le montre la photo ci-dessous des Pessey avec un chenal très large qui reste raide.

Photo 6 : Aménagement du ruisseau du Pessey avec un chenal large.

Depuis cette crue, ce ruisseau n'a connu aucun débordement... ni aucun engravement dans un lit qui est resté raide et pavé en temps ordinaire.

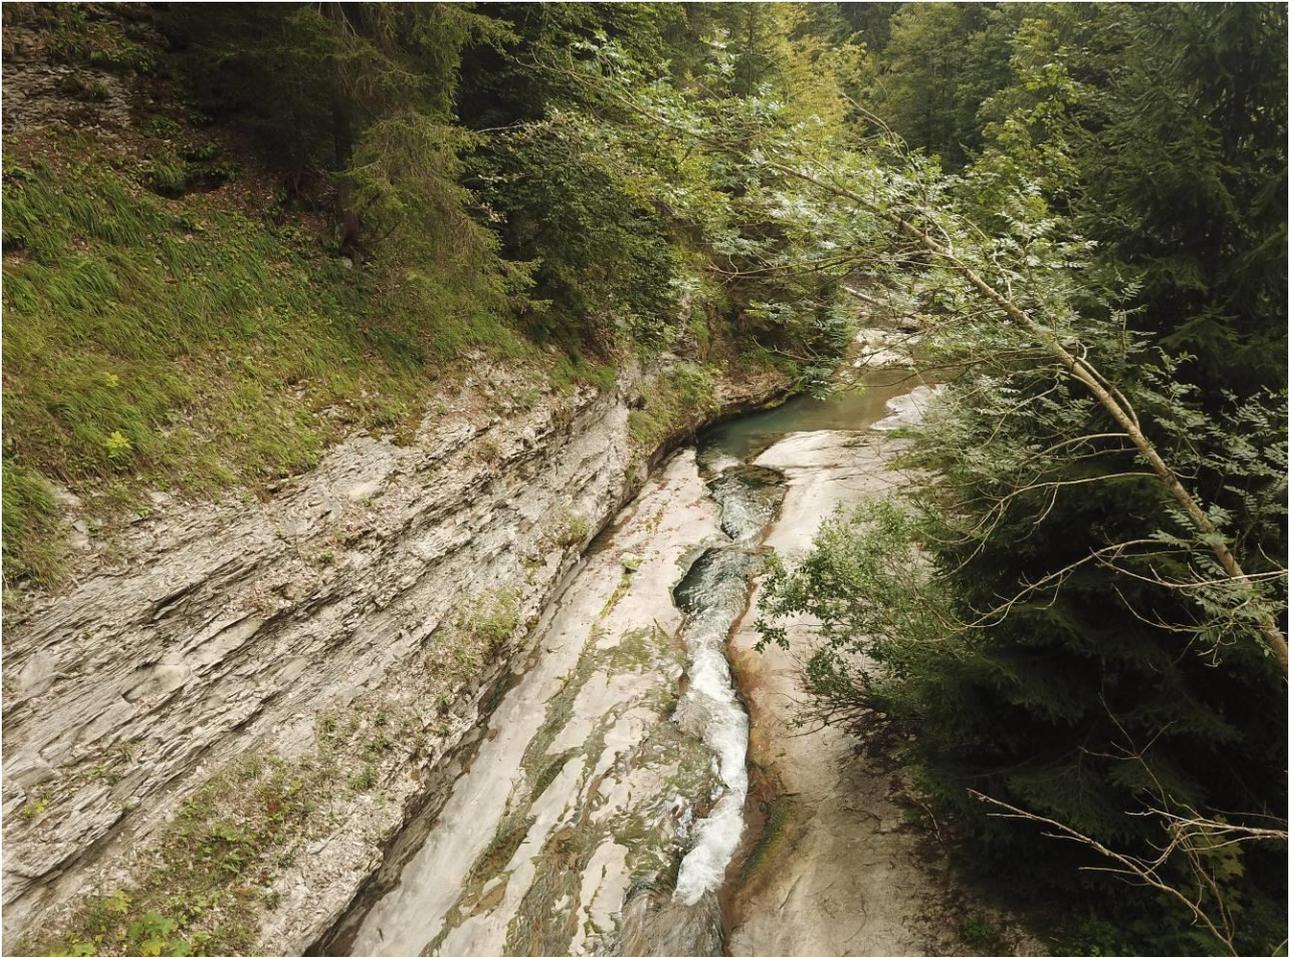
Le lit est localement rocheux et les apports sont généralement faibles comme le montre la photo suivante.

Photo 13 : Lit localement rocheux dans les gorges du Chinailon.

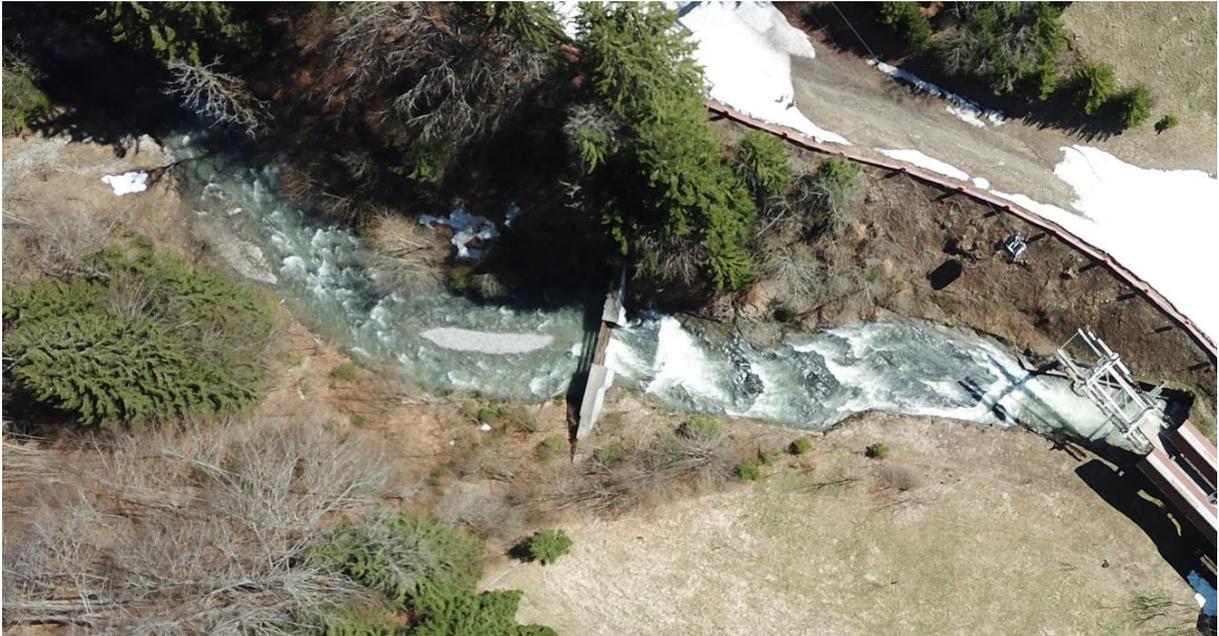
- Une plage de dépôt au sommet du cône de déjection. Cette plage de dépôt a été construite après la crue de 1987 et joue un rôle très favorable en permettant l'arrêt de quelques milliers de m³ de matériaux mais surtout l'arrêt d'une partie des flottants. Cependant, cette plage de dépôt présente un volume globalement faible et son action, sur les flottants comme sur les sédiments ne pourrait être que partielle, mais très favorable en cas de forte crue. À notre connaissance, cette plage de dépôt n'a jamais été curée (l'opération serait complexe en l'absence de voie d'accès) depuis sa mise en service et ne présente pas de trace de dépôt.

Photo 15 : Petite plage de dépôt en amont du dalot des télécabines.

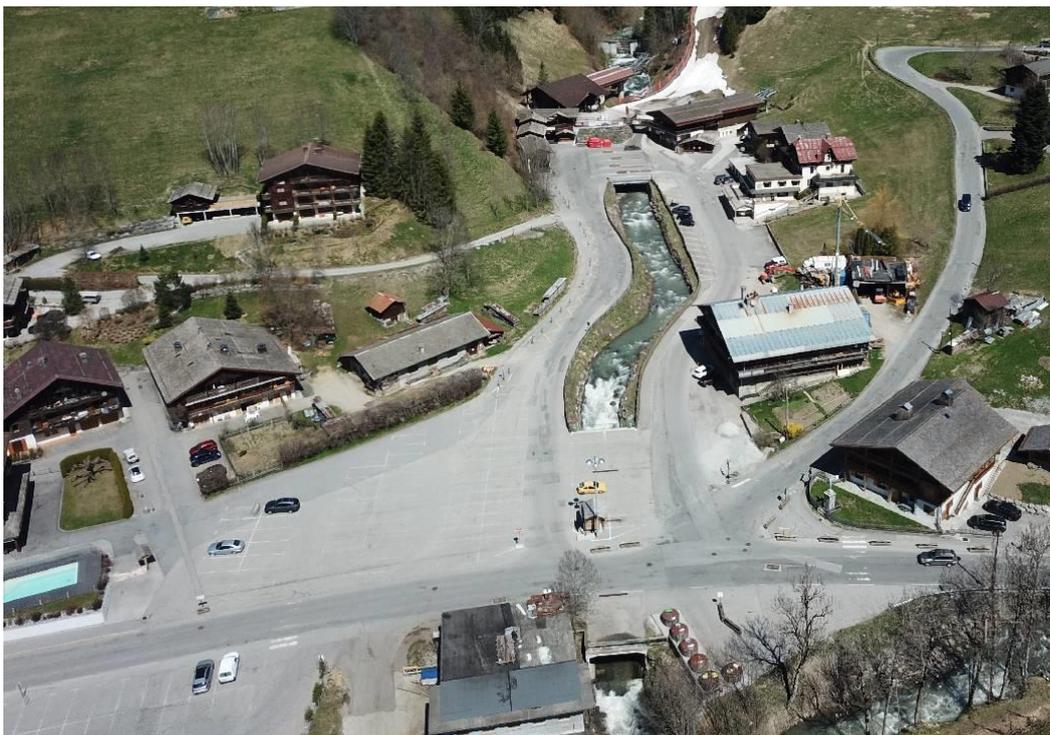
Photo 17 : Chenal entre deux long dalots.

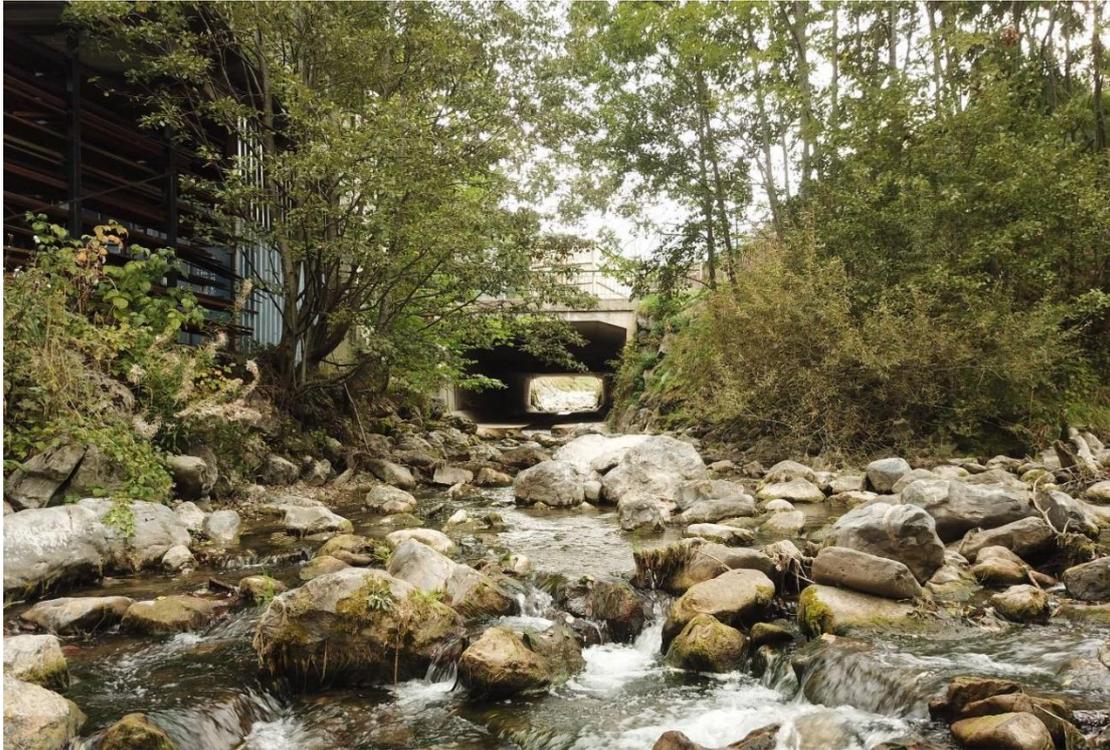
↪ Le pont des Suizes a été progressivement prolongé en amont comme en aval pour couvrir toute la partie aval du cône de déjection. Il présente un entonnement bien étudié qui permet d'optimiser sa section, suffisante pour écouler le débit liquide... s'il n'y a ni dépôt ni obstruction par les flottants. La photo suivante montre le lit terminal et la confluence actuelle avec le Borne... sans aucune trace de dépôt de matériaux.

Photo 18 : Confluence Borne / Chinaillon.

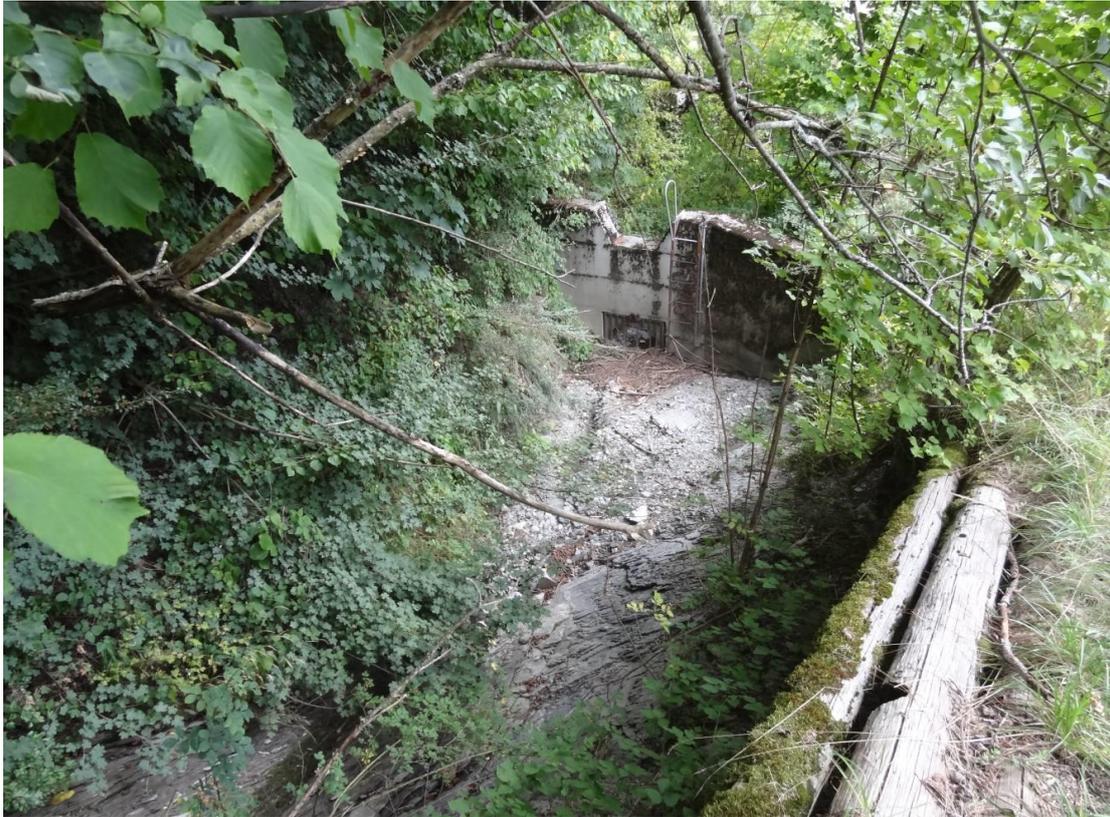
Juste en amont des urbanisations, une petite plage de dépôt a été construite et a été conçu de façon à offrir un fonctionnement satisfaisant en cas de remplissage complet avec un double système de grille en aval. La photo suivante montre cet ouvrage.

Photo 19 : Plage de dépôt du Ruisseau de la Communaille

Cet ouvrage est curé avec soin par la commune. En effet, le ruisseau est ensuite busé dans toute la traversée du centre-ville. Les débordements peuvent avoir des conséquences importantes comme le montre la photo de la page suivante prise le 14 juillet 1987.

Curage de la plage de dépôt en cas d'atterrissement et restauration de la topographie initiale afin d'optimiser le transit du ruisseau dans le centre-ville.

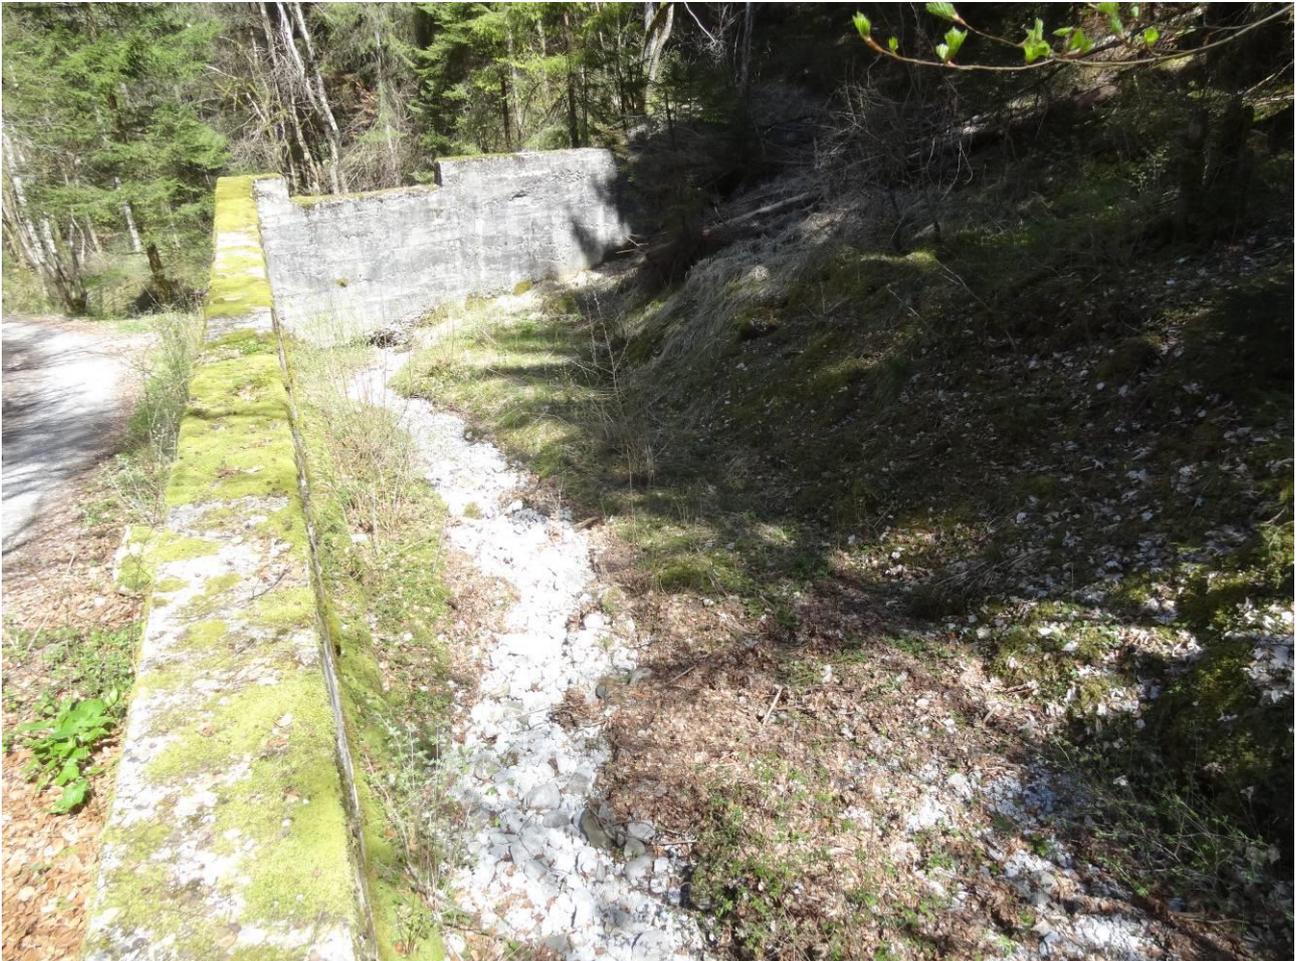
1. En amont du cône de déjection, un "réservoir" a été construit sans que sa fonction (stockage d'eau, régulation du débit liquide, plage de dépôt, arrêt des flottants...) soit très nette. Bien que cet ouvrage soit favorable au dépôt, aucune trace de dépôt n'est visible ici, comme le montre la Photo 28, ci-dessous. Photo 28 : Ouvrage entretenu de régulation du Ruisseau de Gratty.

Photo 28 : Ouvrage entretenu de régulation du Ruisseau de Gratty.

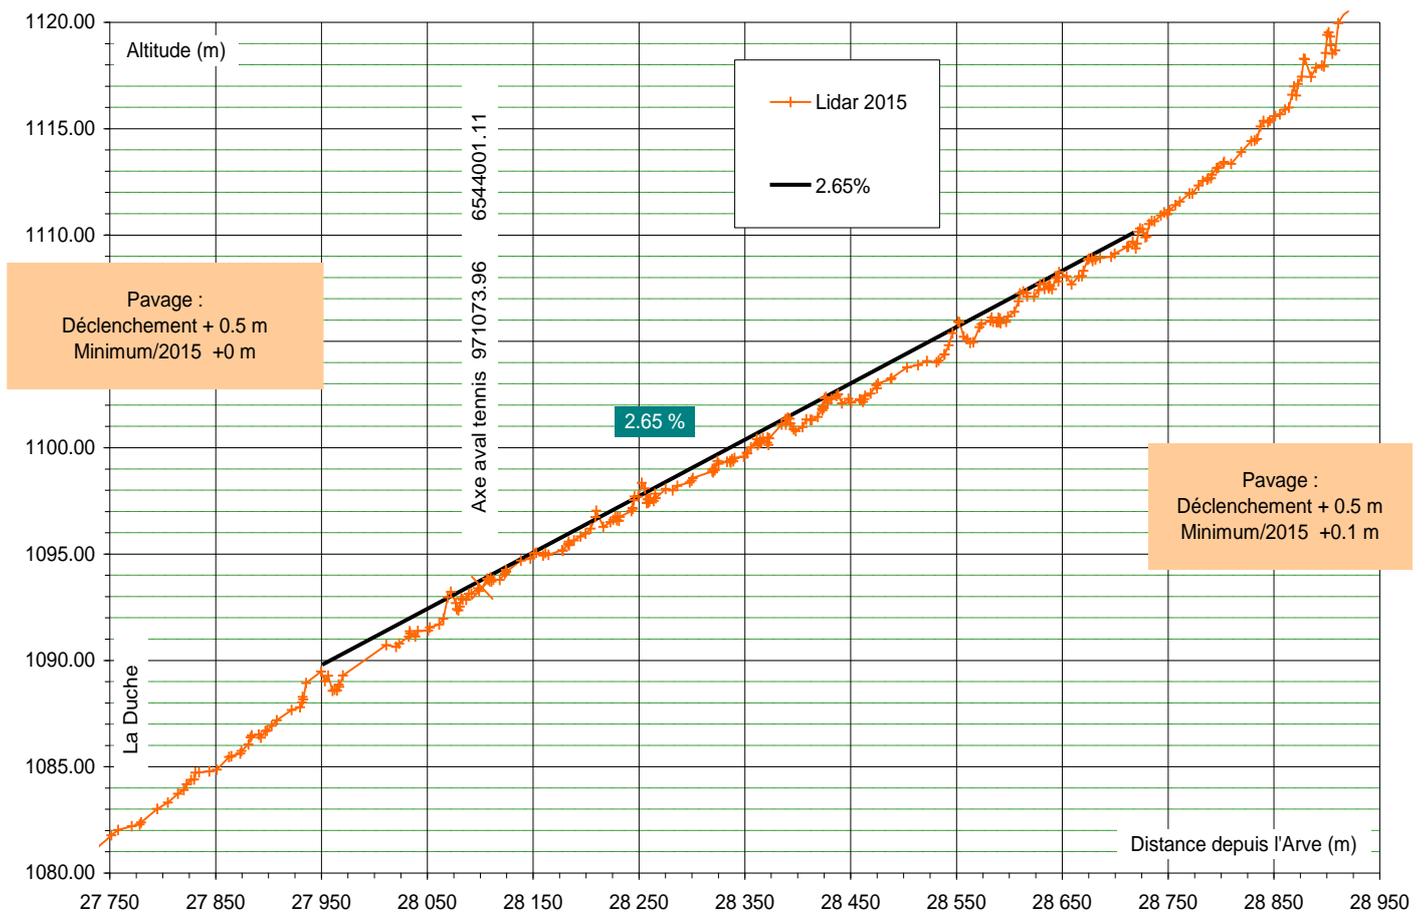
Figure 8 : Lit en amont de la Duche.

- Pente de 2.65 % sur 620 m en amont et 150 m en aval.
- Déclenchement pour un niveau dépassé sur 50 mètres minimum et retour au niveau du lit actuel (ou celui qui sera atteint après le curage en cours de réalisation si ce niveau est relevé).

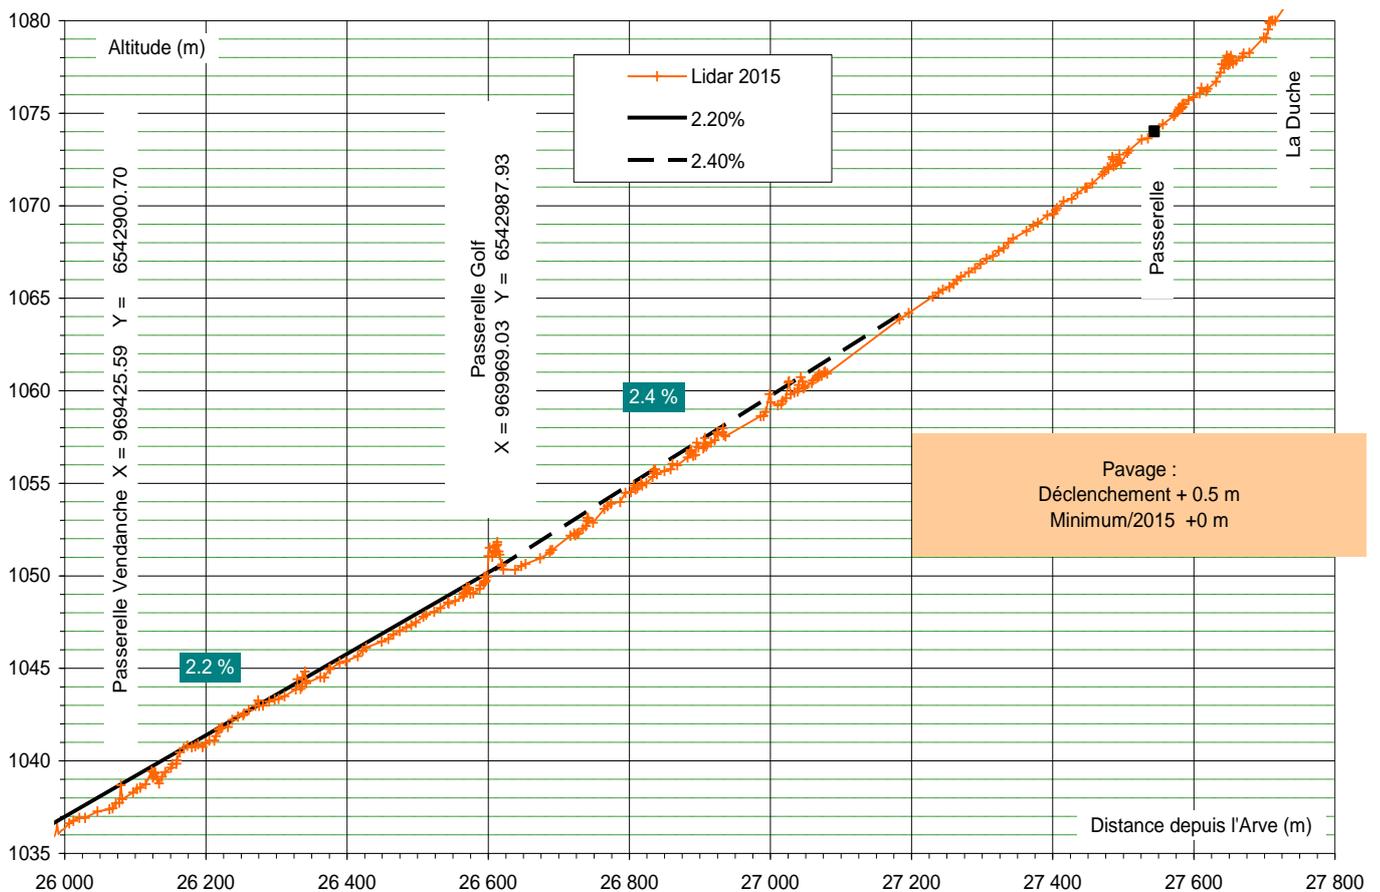
Figure 10 : Lit en aval de la Duche.

- 🌀 Lit alluvionnaire perché dans le secteur du golf avec :
 - Niveau au droit de la passerelle du Golf (X = 969969.03 Y = 6542987.93) de 1050.46 NGF.
 - Pente de
 - 2.4 % sur 570 m en amont
 - 2.2 % sur 690 m en aval.
 - Déclenchement pour un niveau dépassé sur 50 mètres minimum et retour au niveau du lit actuel.

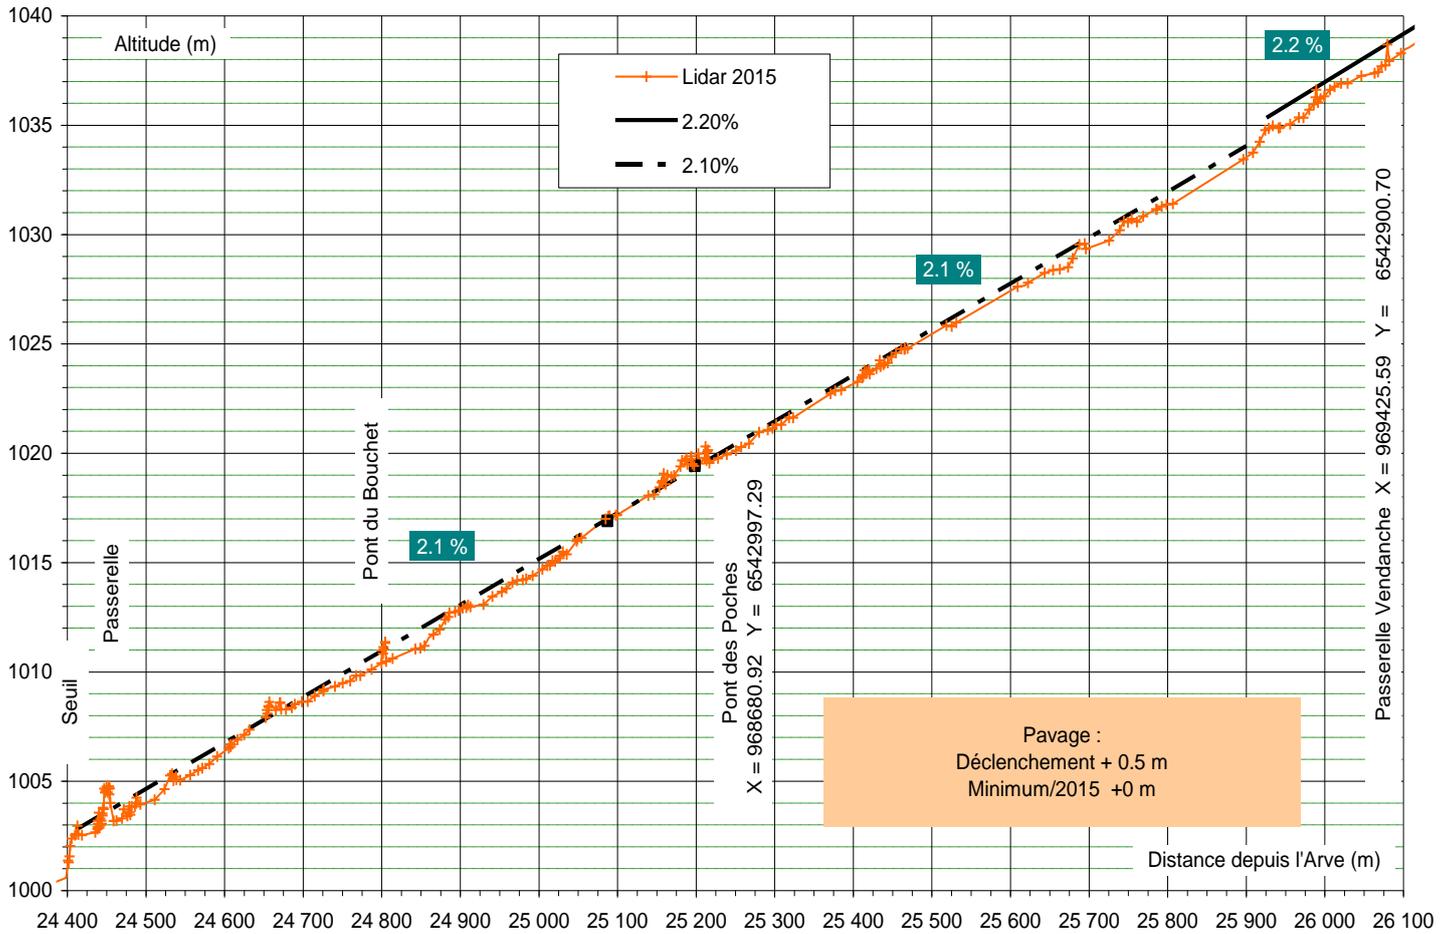
Figure 11 : Zone pseudo-alluvionnaire du Bouchet.

- 🌀 Lit presque alluvionnaire mais très peu mobile :
 - Niveau au droit du pont des Poches (X = 968680.92 Y = 6542997.29) de 1020.42 NGF.
 - Pente de 2.1 % sur 650 m en amont et jusqu'à la crête de seuil en aval.
 - Déclenchement pour un niveau dépassé sur 50 mètres minimum et retour au niveau du lit actuel.

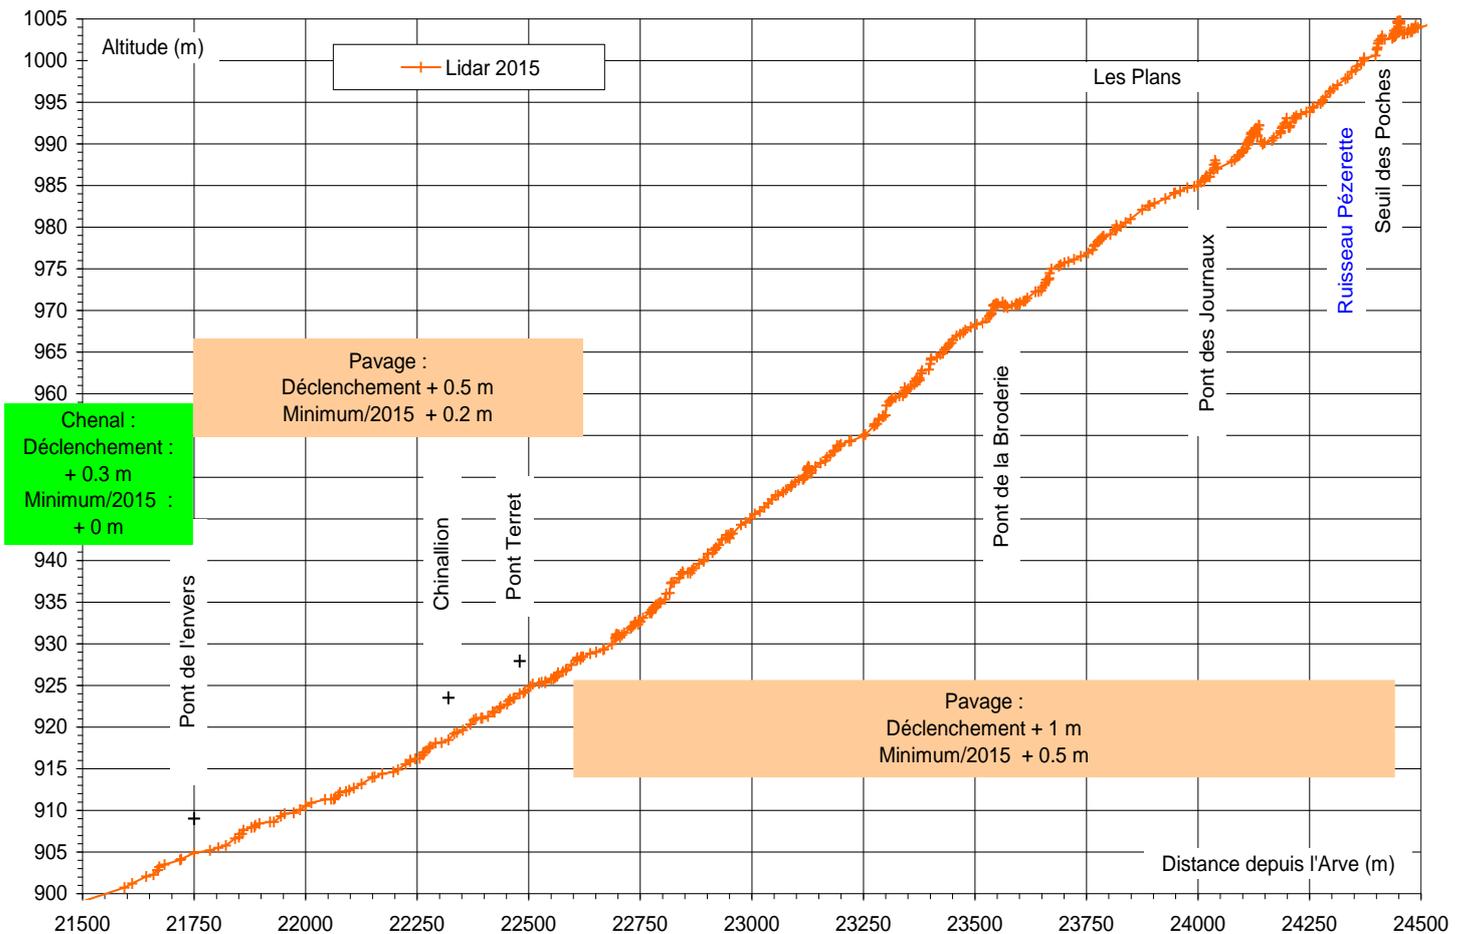
Figure 12 : Secteur pavé du Grand Bornand

- 🌀 Secteur pavé dans la traversée urbaine avec des risques de débordement significatifs et des enjeux importants :
 - Une épaisseur de déclenchement de curage de 0.5 m sur 50 mètres minimum,
 - Une épaisseur résiduelle minimum de 0.2 m par rapport au lit actuel afin de préserver le pavage sans augmentation significative des risques de débordement grâce à une rugosité réduite.

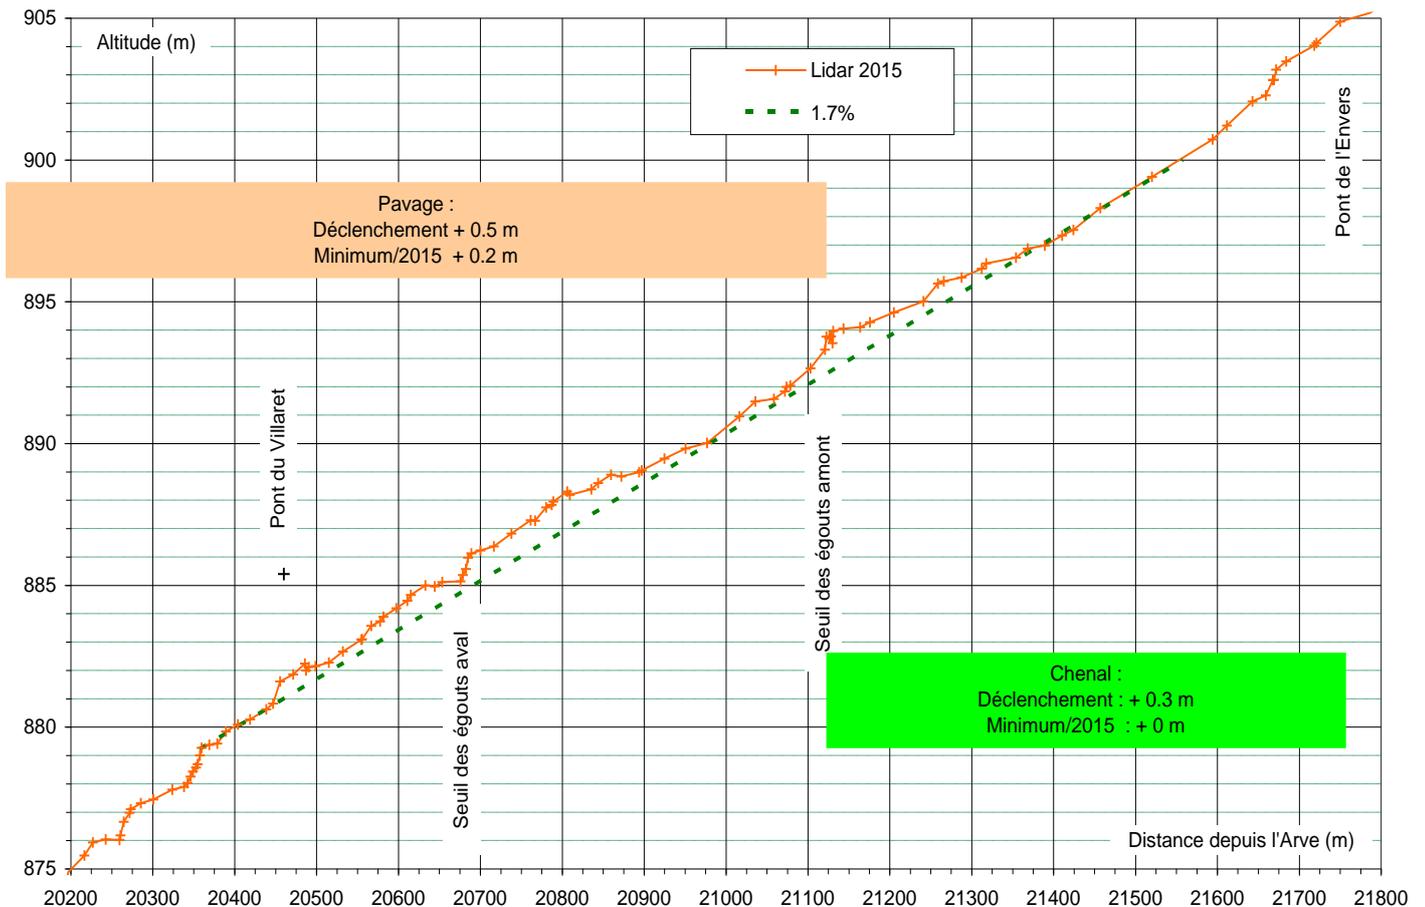
Figure 13 : Chenal et lit pavé en aval du Grand Bornand.

- ✿ En aval, la situation correspond plus classiquement à un lit pavé, notamment en tenant compte des seuils existants. Les enjeux liés à un débordement sont ici très faibles. Les préconisations sont donc les suivantes :
 - Une épaisseur de déclenchement de curage de 0.5 m sur 50 mètres minimum,
 - Une épaisseur résiduelle minimum de 0.2 m par rapport au lit actuel afin de préserver le pavage sans augmentation significative des risques de débordement grâce à une rugosité réduite.

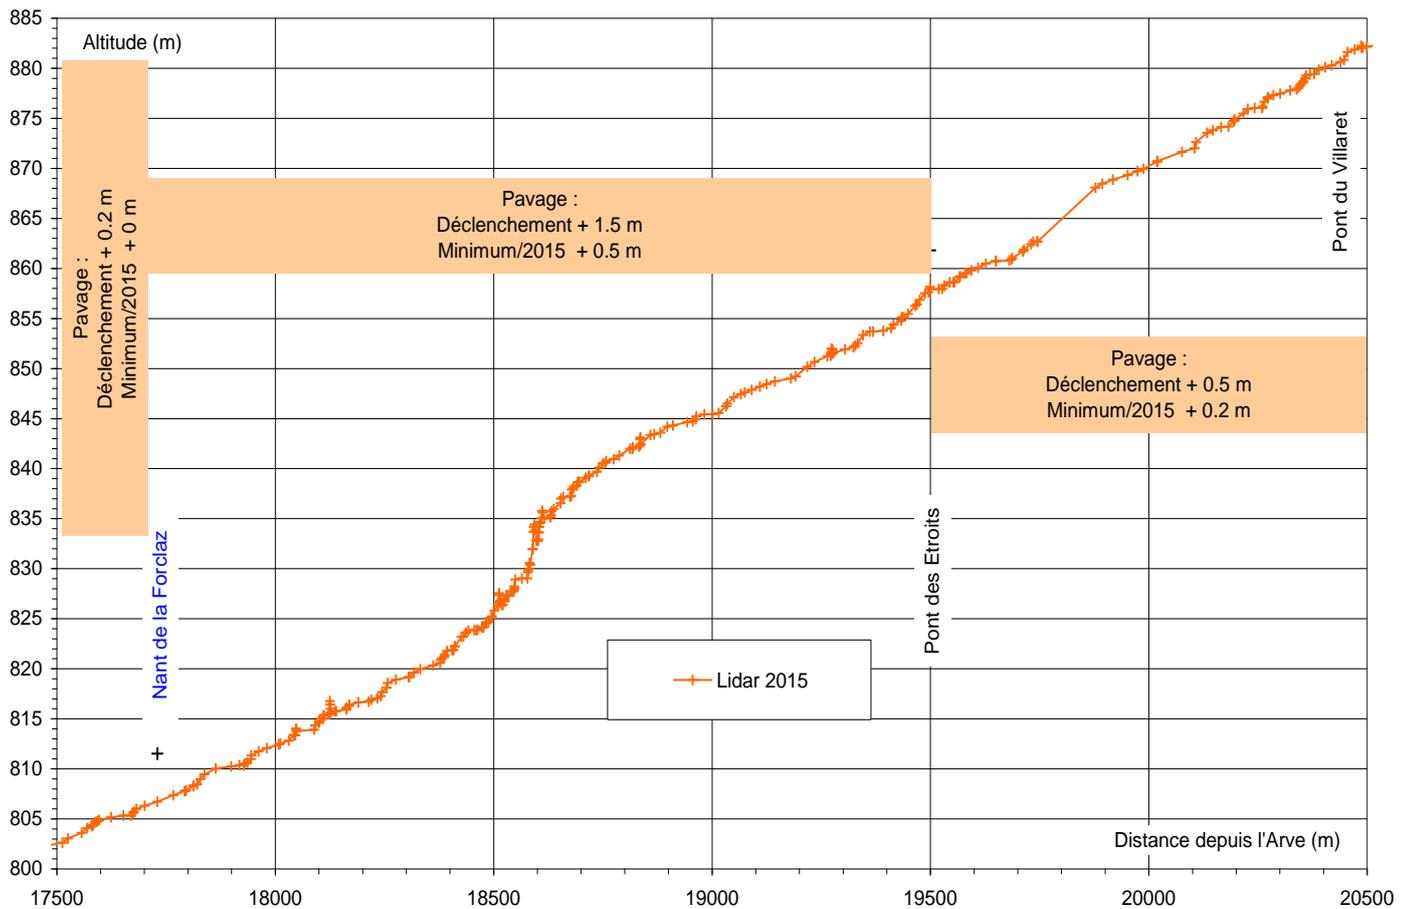
Figure 14 : Secteur des Étroits.

L'ensemble de ce secteur est pavé, mais avec des enjeux liés au débordement très différents :

- ✿ En amont, la situation correspond plus classiquement à un lit pavé, notamment en tenant compte des seuils existants. Les enjeux liés à un débordement sont ici très faibles. Les préconisations sont donc les suivantes :
 - Une épaisseur de déclenchement de curage de 0.5 m sur 50 mètres minimum,
 - Une épaisseur résiduelle minimum de 0.2 m par rapport au lit actuel afin de préserver le pavage sans augmentation significative des risques de débordement grâce à une rugosité réduite.
- ✿ Dans les gorges, la tolérance à un engravement (apport latéral) est très supérieure :
 - Une épaisseur de déclenchement de curage de 1.5 m sur 50 mètres minimum,
 - Une épaisseur résiduelle minimum de 0.5 m.

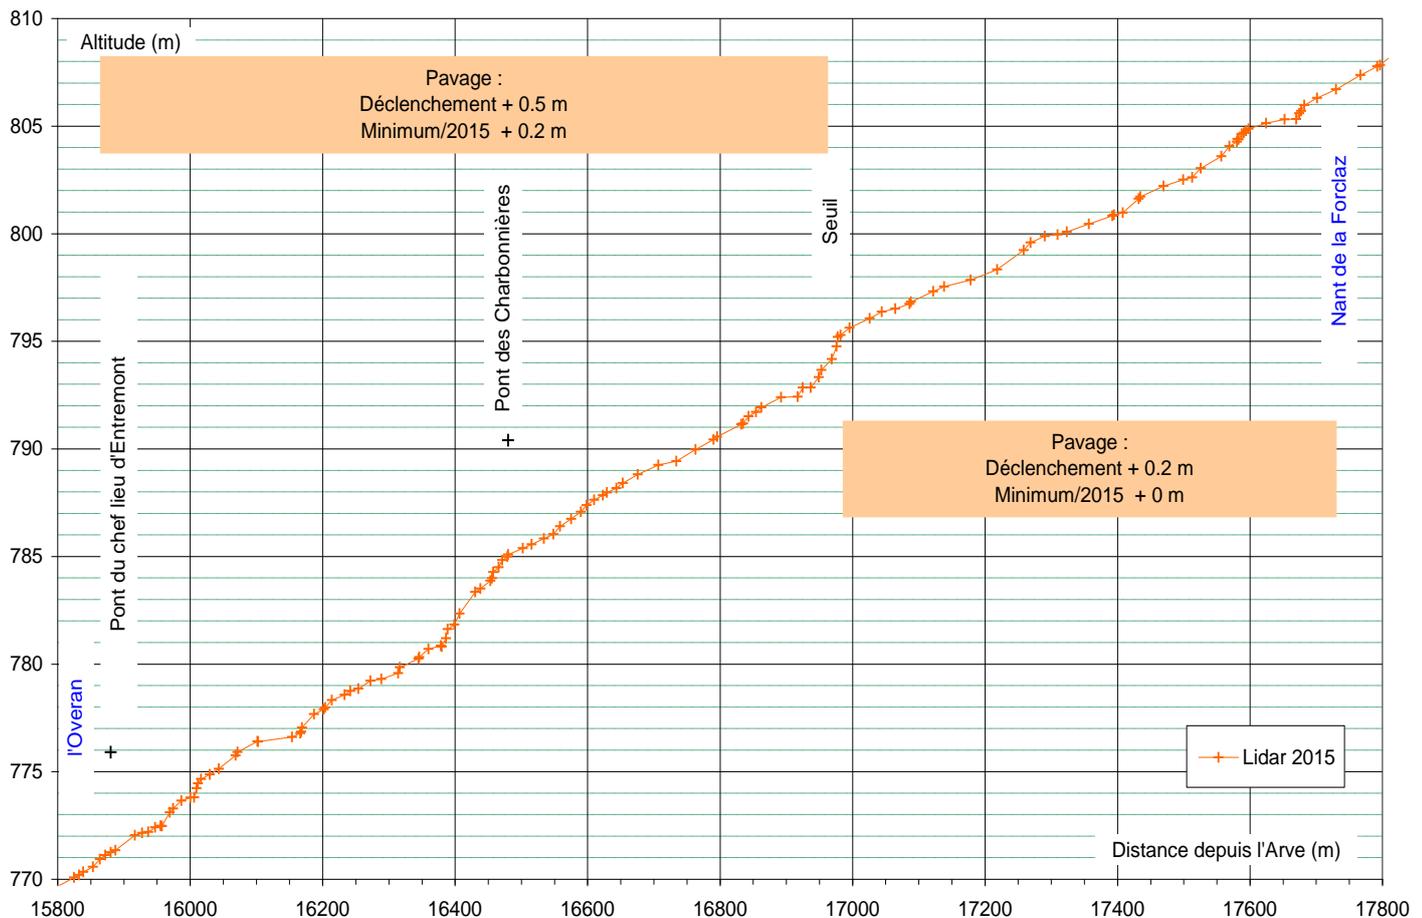
Figure 15 : Profil en long de l'amont d'Entremont.

L'ensemble de ce secteur est pavé à l'exception de l'amont du seuil de l'ancienne scierie. Les risques de débordement sont plus élevés, ce qui impose des épaisseurs de dépôt tolérables faibles, notamment en amont de ce seuil qui paraît aujourd'hui trop haut :

- 🌀 En aval du seuil la pente est plus forte et la situation correspond plus classiquement à un lit pavé. Les préconisations sont donc les suivantes :
 - Une épaisseur de déclenchement de curage de 0.5 m sur 50 mètres minimum,
 - Une épaisseur résiduelle minimum de 0.2 m par rapport au lit actuel afin de préserver le pavage sans augmentation significative des risques de débordement grâce à une rugosité réduite.
