COMMUNE DE PESCHADOIRES

*Étude
Diagnostique du
Réseau
d'Assainissement*

Rapport final

Décembre 2016

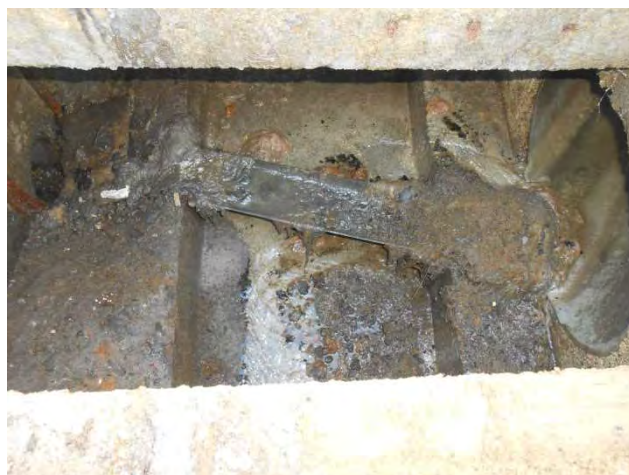
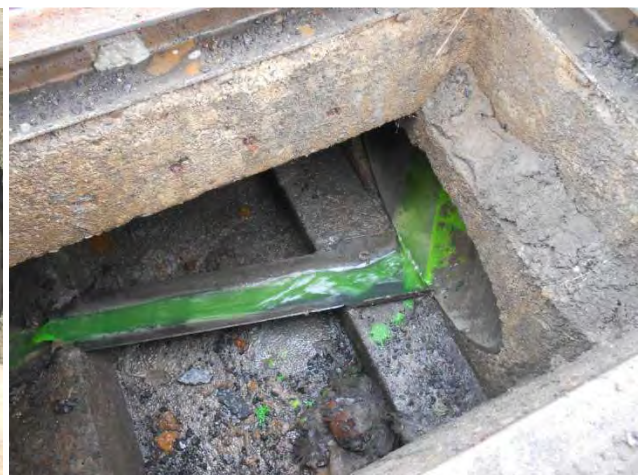
Le réseau de ce secteur est essentiellement de type séparatif avec la présence d'un réseau pluvial en parallèle du réseau d'eaux usées mais une antenne unitaire est présente sur le bourg de Peschadoires. Cette antenne unitaire est un ancien réseau en béton de 200 à 300 mm sur lequel peu d'accès sont présents. Des regards semblent exister mais sont généralement recouverts de goudron. Des grilles pluviales sont présentes en direct sur le réseau. Un déversoir d'orage est situé en aval de ce réseau, juste avant le raccordement au réseau séparatif. Ce déversoir d'orage est dans un regard qui était recouvert par du goudron. Les services techniques de la commune ont remis à niveau le tampon afin de rendre accessible l'ouvrage qui était bouché entraînant le déversement au réseau pluvial de l'ensemble des effluents du sud du Bourg et de Lacheix.

Déversoir d'orage bouché et déversoir d'orage nettoyé

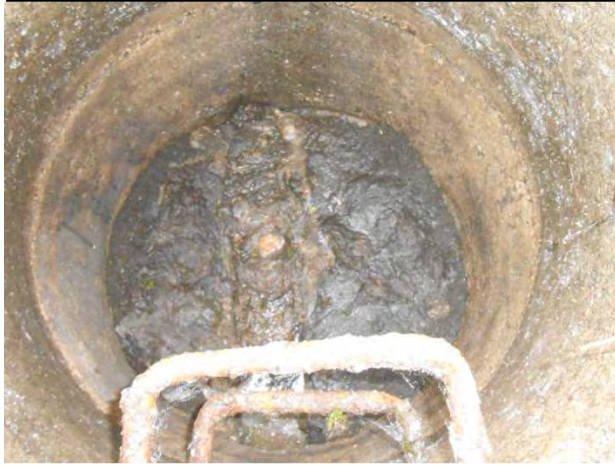
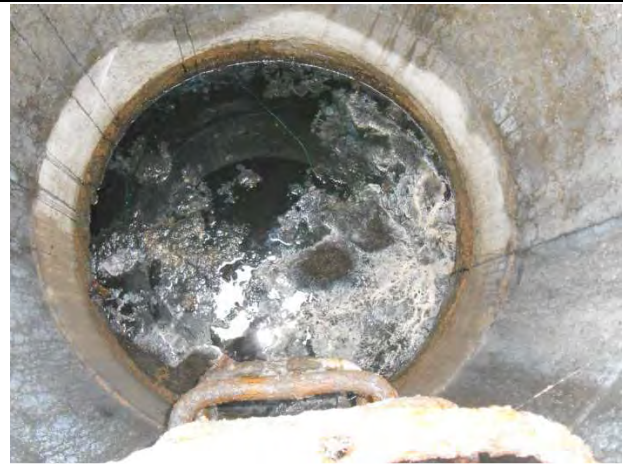
Réseau bouché et en charge aux regards 6 et 168

Un curage régulier des ouvrages est nécessaire.

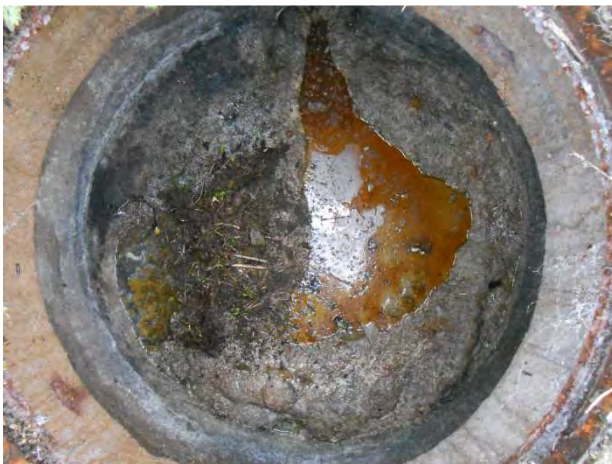
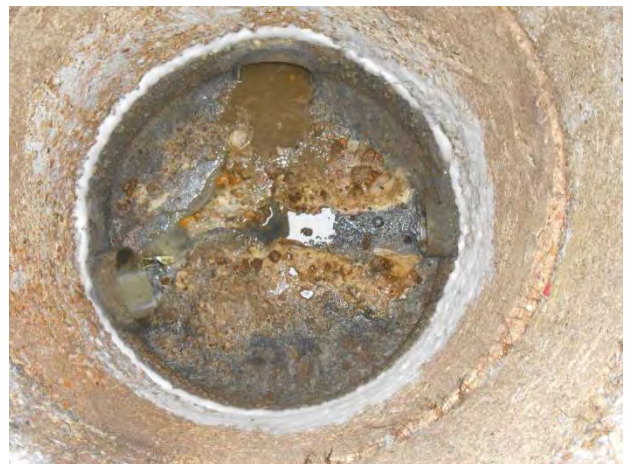
Réseau en charge et dépôts aux regards 248 et 325

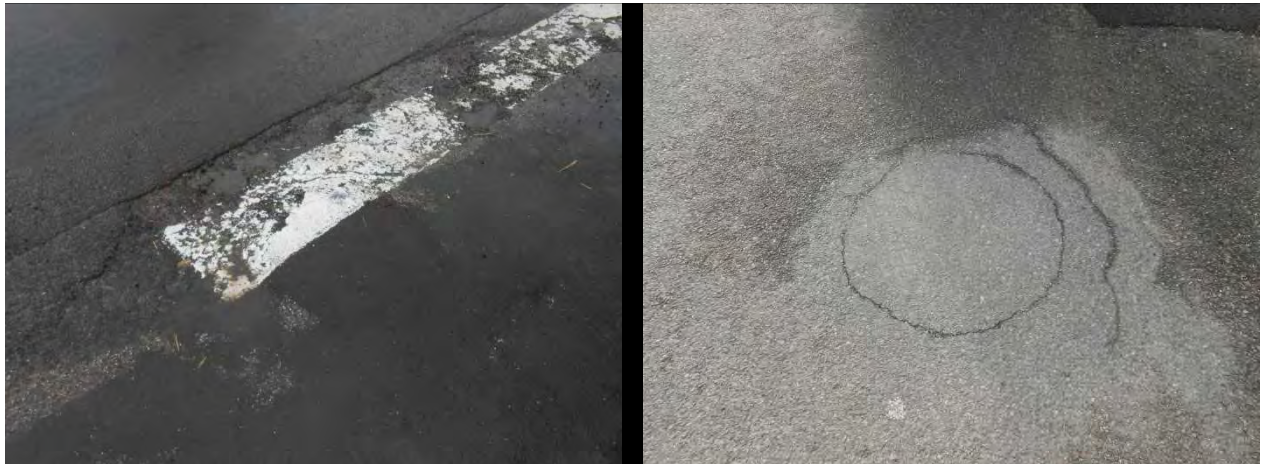
Quelques tronçons n'ont pas pu être inspectés car aucun regard accessible n'était présent. Plusieurs causes rendent l'ouverture de certains regards impossible : regard recouvert de bitume lors de la réfection des voiries, système d'ouverture cassé, regard recouvert dans des champs, système d'ouverture cassé.

Regards non ouvrables : 155 et P42

Ces regards pourront faire l'objet d'intervention par la commune afin de les rendre accessible.

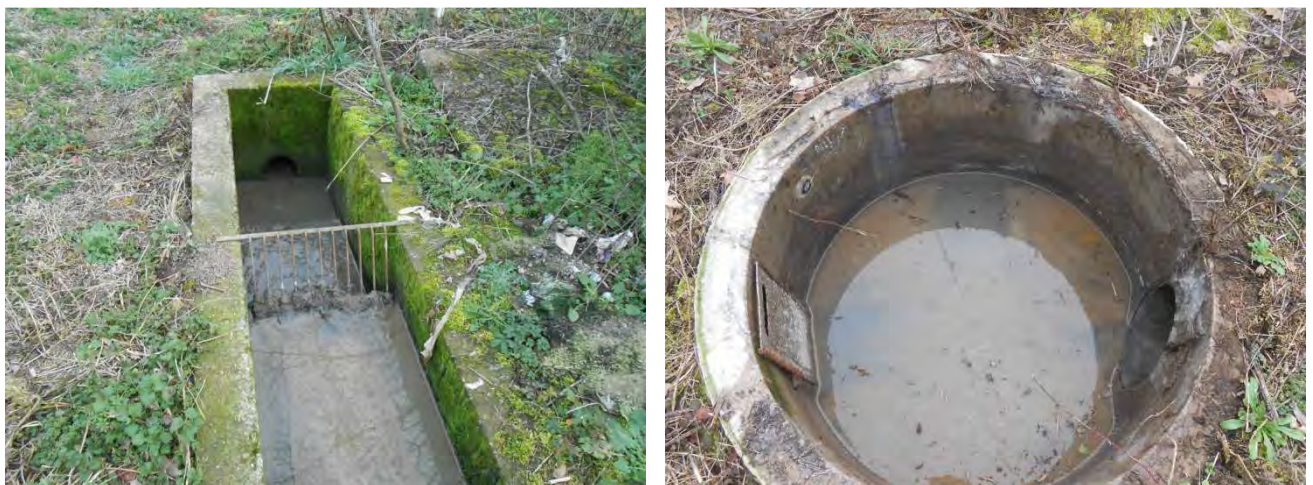
Lors de nos différentes visites, le dégrilleur de la station d'épuration de Chez Verdier ne faisait pas l'objet d'un entretien fréquent entraînant un déversement des effluents par le déversoir situé en entrée de la station.

Dégrilleur provoquant la mise en charge du déversoir d'orage de la station de Chez Verdier

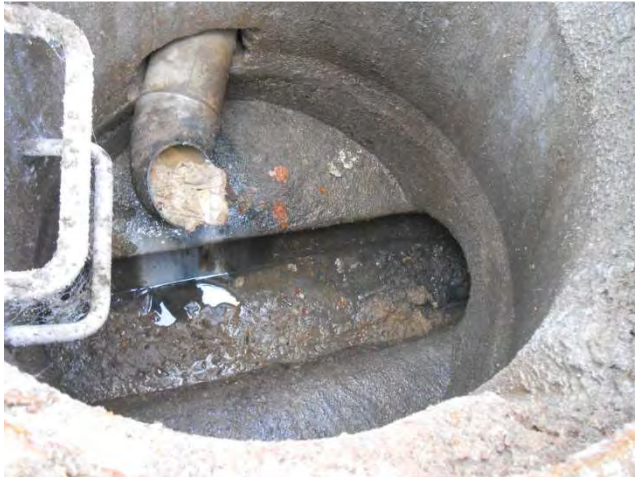
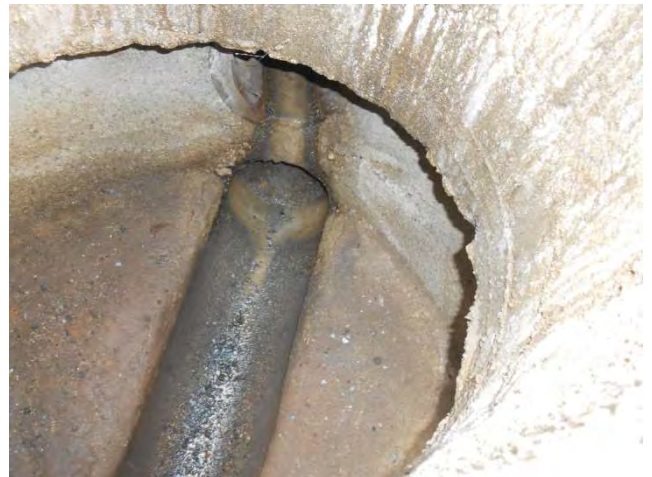
Des traces d'eaux usées sont observées dans les regards pluviaux : P1, P2, P24, P25, P27, P28, P31, P32, P83, P116, P123, P124, P138, P186, P190, P191, P197, VP4 et VP6.

Eaux usées dans le réseau pluvial provenant de branchements particuliers (P28 et P138)

Des investigations complémentaires devront être effectuées afin de déterminer l'origine exacte de ces rejets.

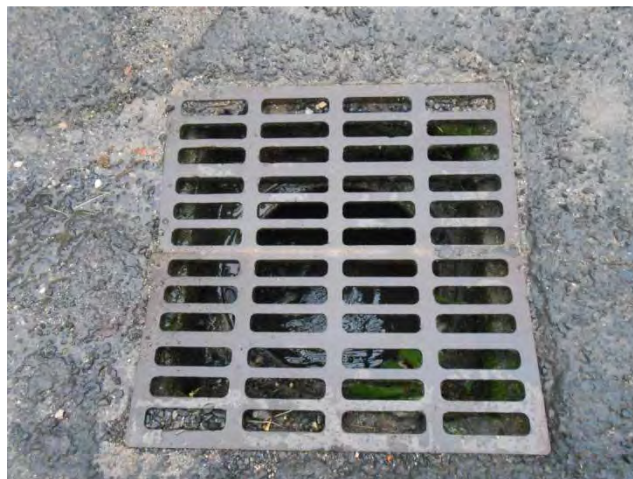
En présence de réseau de type unitaire, des nuisances olfactives sont possibles en période sèche lorsque des grilles ou des avaloirs sont présents sur le réseau. Sur les réseaux unitaires de Peschadoires, des grilles de voiries et avaloirs sont présents et peuvent donc engendrer ces problèmes, en particulier sur le centre-bourg et le lieu-dit le Champ.

Rue des Lilas, grille avec passage direct des eaux usées

Sur ces secteurs, des aménagements devraient être faits afin de résoudre ces problèmes.

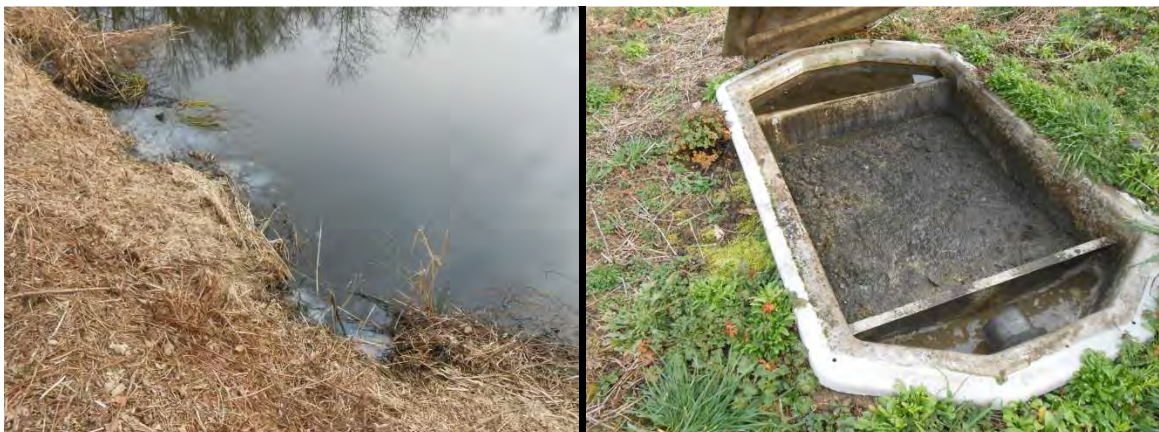
Plaques de graisses sur les bassins et dégraisseur

- Des plaques d'huiles et de graisses sont présentes sur les bassins. Il est nécessaire de vidanger le dégraisseur afin de limiter la présence de graisses sur les bassins.

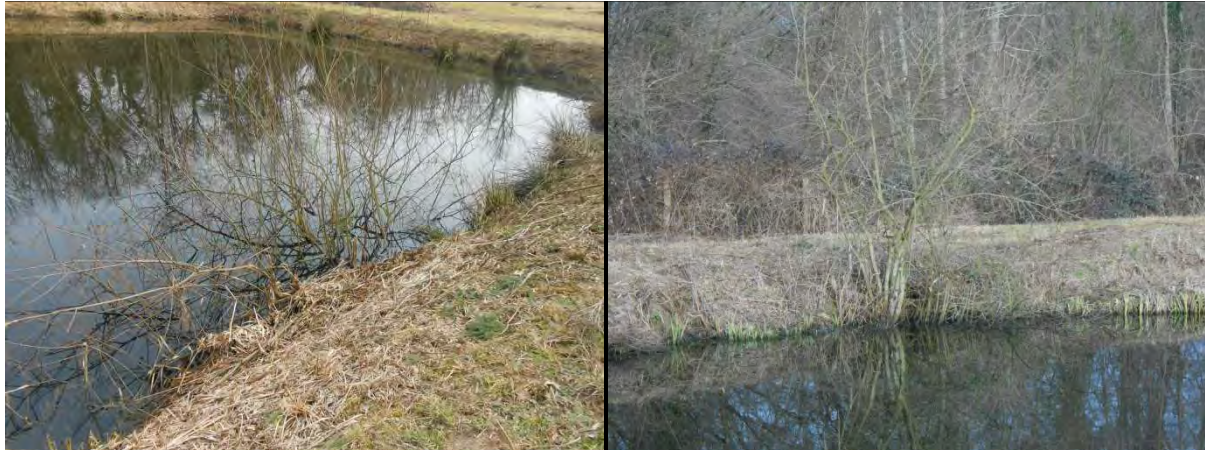
Arbustes présents sur les berges de la lagune

- Des arbustes se sont développés sur les berges des bassins. Il est nécessaire de les abattre pour limiter l'érosion des berges.

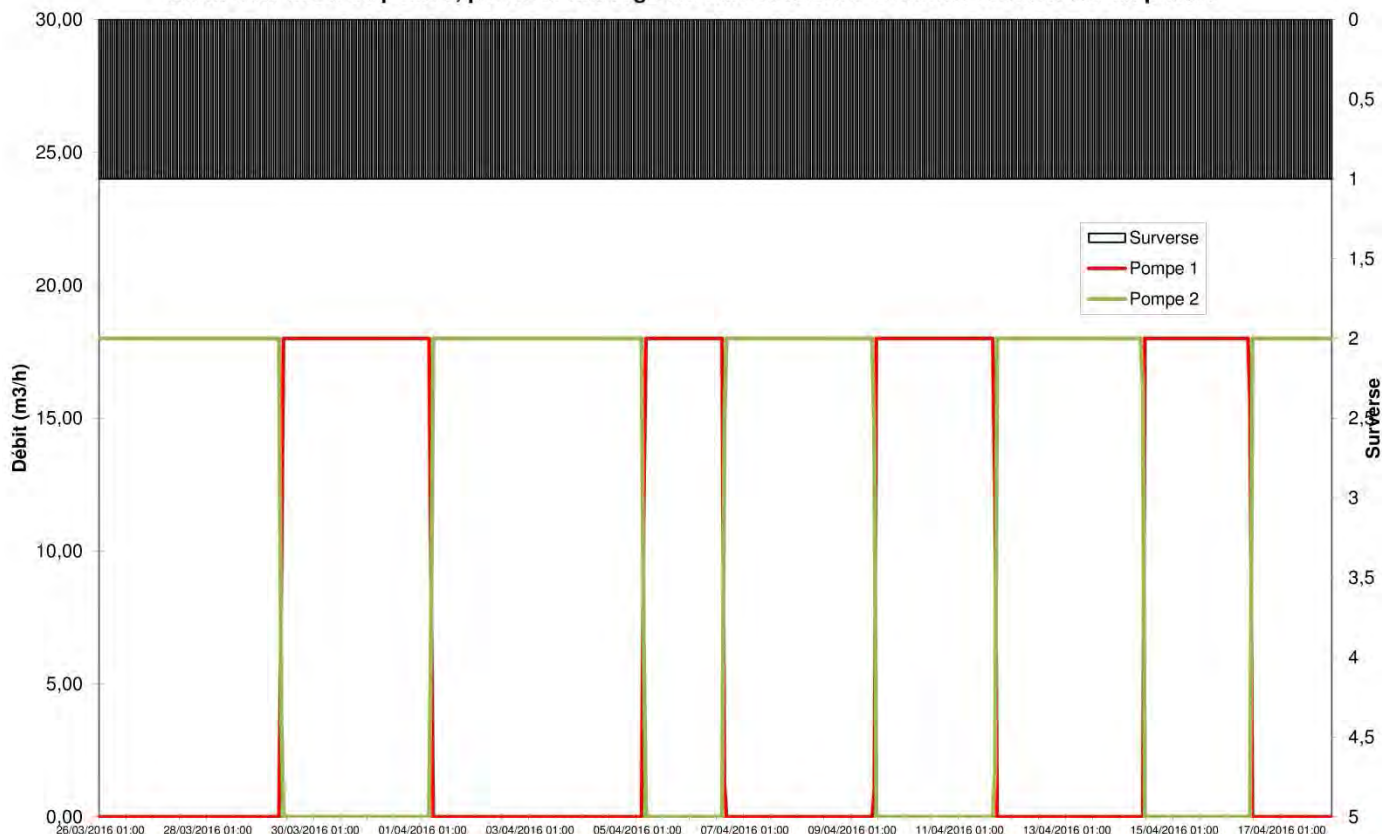
Courbe de débit du point 1, poste de relevage chemin de la Dore et courbe de surverse du point 7

D'après ces deux points de mesures, le poste de relevage du chemin de la Dore a fonctionné de manière quasi-continue sur l'ensemble de la période de mesures. Sur cette même période, les déversements du déversoir d'orage sont également quasi-continus.

Le poste de relevage est programmé pour que les deux pompes fonctionnent en alternance et jamais simultanément. Les baisses du débit refoulé correspondent au temps de latence lors du changement de pompe. Le graphique suivant reprend le débit de refoulement en séparant le fonctionnement des deux pompes :

Le temps de fonctionnement des pompes en continu ainsi que le déversement très régulier du déversoir d'orage ne permettent pas d'obtenir une précision des mesures suffisantes pour établir un bilan de fonctionnement cohérent à partir du poste de relevage.

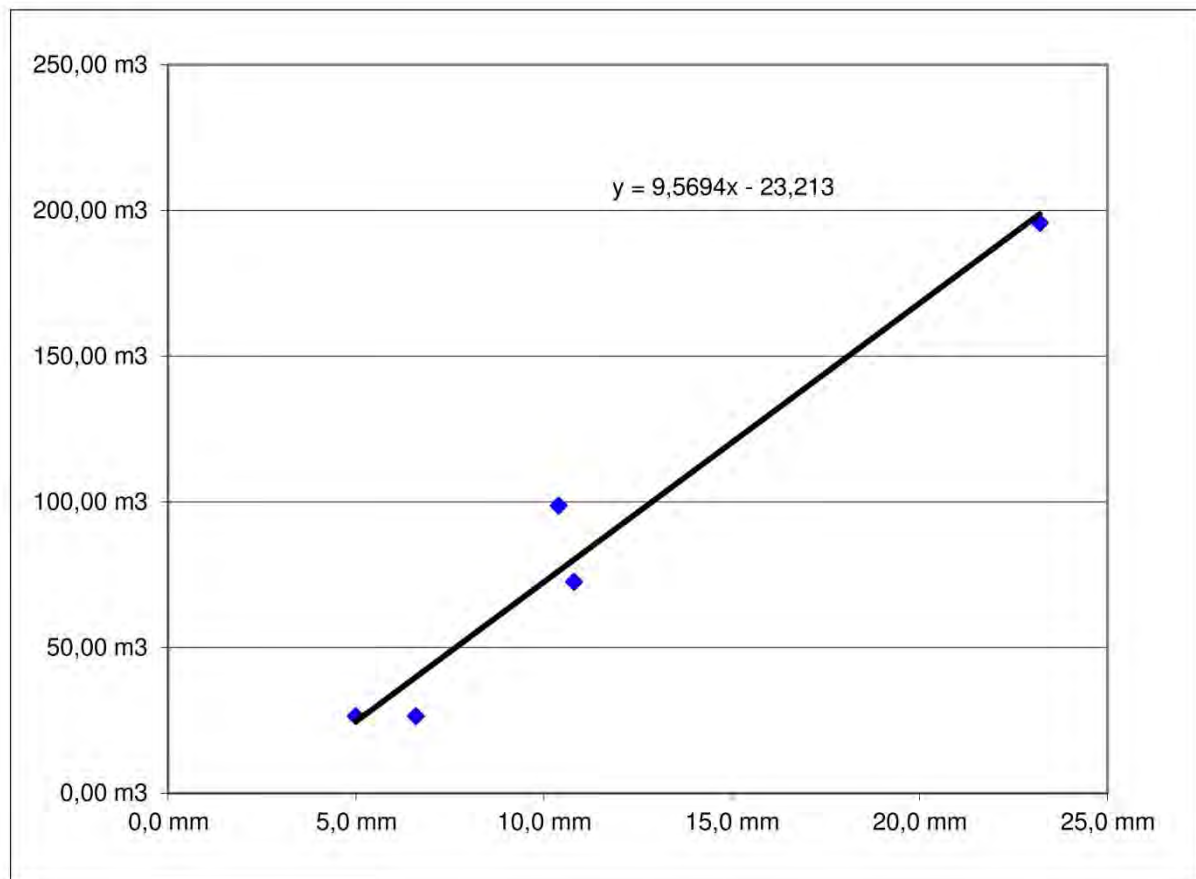
Détermination de la surface active, Point 2

Surface active 9 569 m²

La surface active mesurée sur les réseaux d'eaux usées strictes du point de mesures n°2 est estimée à 9 570 m².

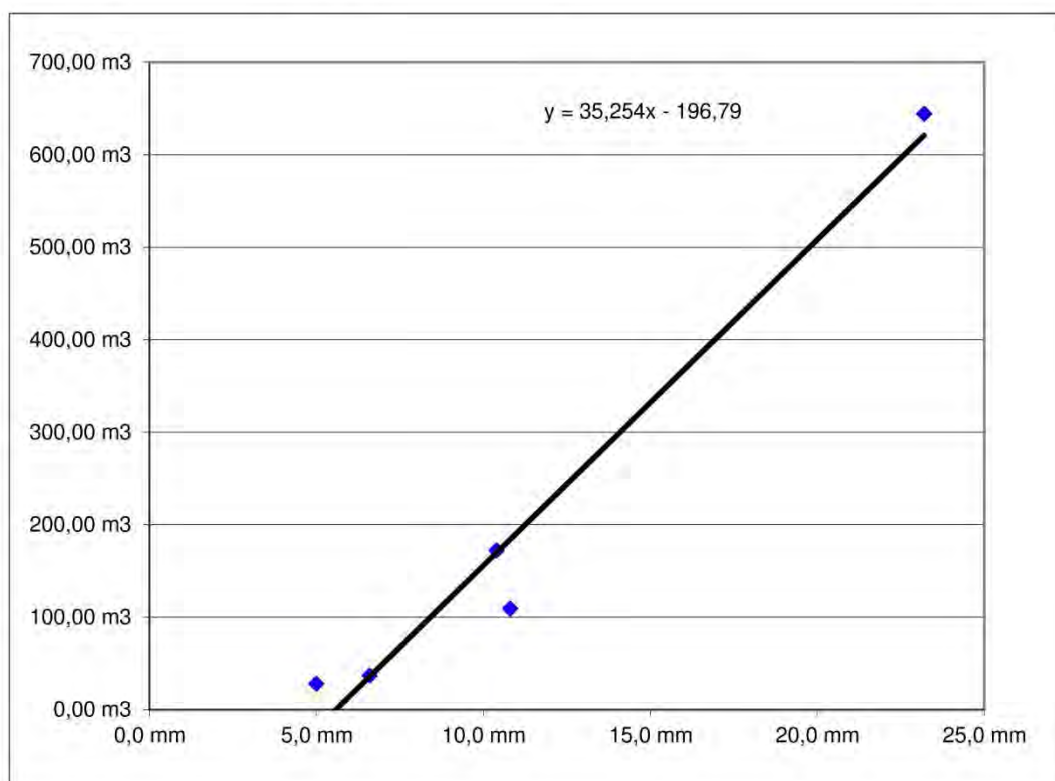
Détermination de la surface active, Point 3

Surface active 35 254 m²

- La surface active du réseau unitaire du réseau de l'avenue de la Gare est estimée à environ 13 000 m². On peut donc estimé qu'une part non négligeable du débit d'eaux pluviales mesuré au point n°3 provient de **mauvais branchements particuliers sur le réseau d'eaux usées strictes**.

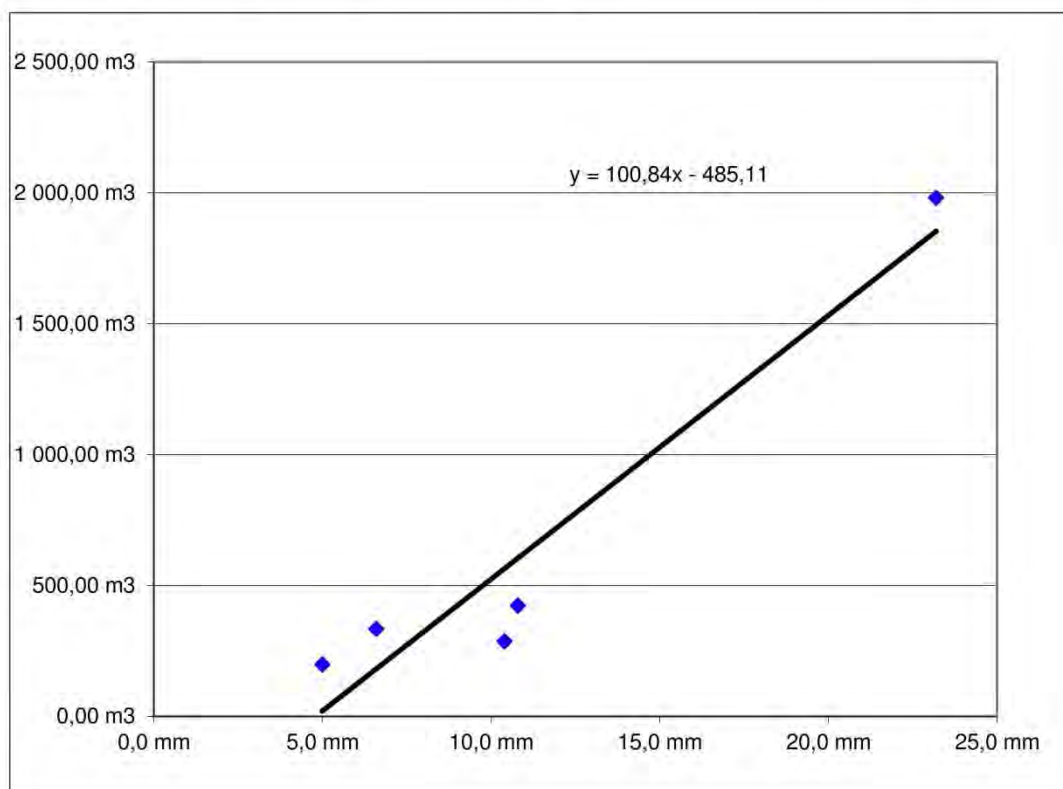
Détermination de la surface active, Point 4

Surface active 100 844 m²

- La surface active du réseau unitaire du Bourg de Peschadoires est estimée à environ 30 000 m². Les débits de temps de pluie provenant de cette antenne sont écrêtés par le déversoir d'orage de la rue des Lilas. On peut donc estimé qu'une part non négligeable du débit d'eaux pluviales mesuré au point n°4 provient de **mauvais branchements particuliers sur le réseau d'eaux usées strictes**.
- La surface active estimée de 100 000 m² est certainement surestimée du fait de mises en charges ponctuelles du réseau d'assainissement lors des épisodes pluvieux.

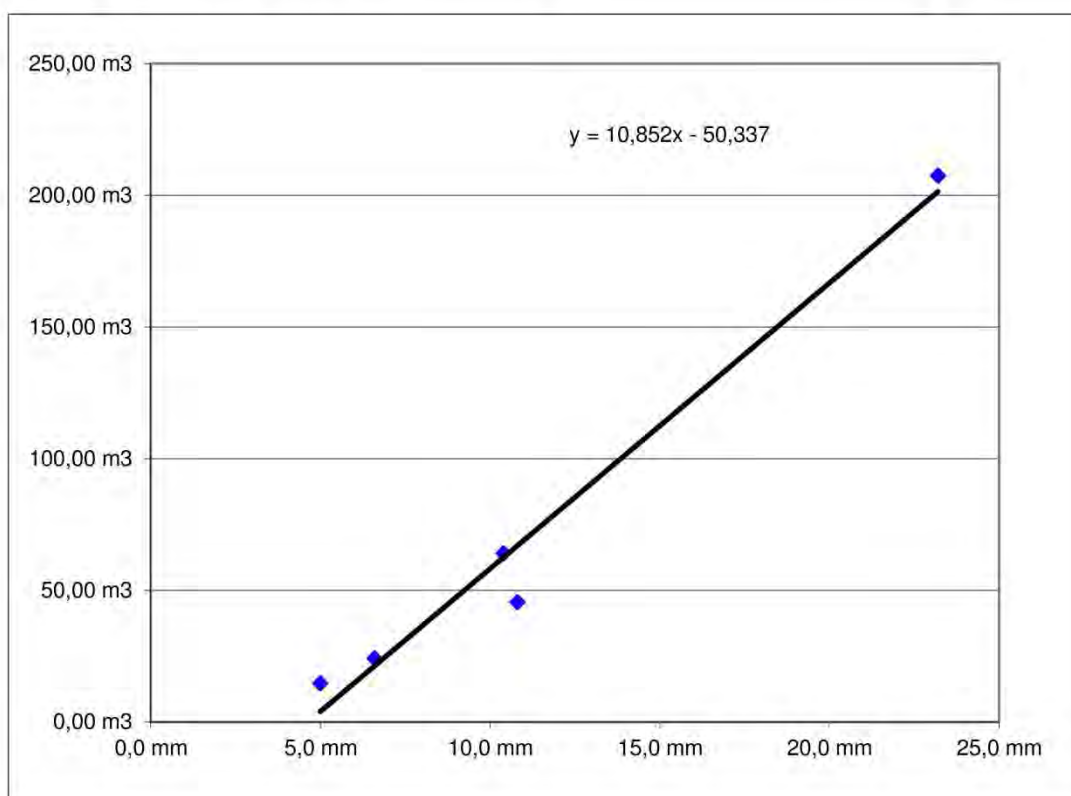
Détermination de la surface active, Point 5

Surface active 10 852 m2

- La surface active du réseau unitaire du Bourg de Peschadoires est estimée à environ 30 000 m². Les débits de temps de pluie provenant de cette antenne sont écrêtés par le déversoir d'orage de la rue des Lilas. On peut donc estimer que la quasi-totalité des eaux de pluie présente dans le réseau d'eaux usées provient du réseau unitaire et que peu de branchements particuliers sont mal raccordés sur le réseau d'eaux usées strictes.

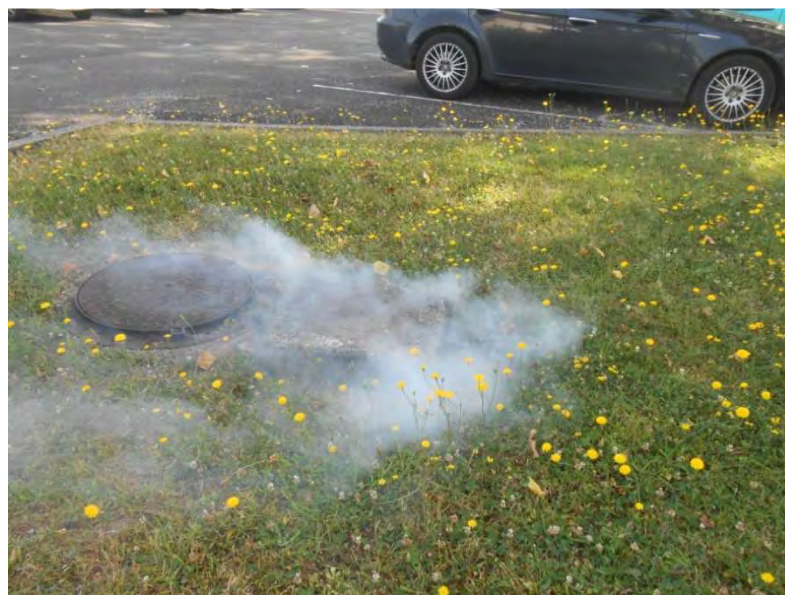
Même si, dans un premier temps, des traces de fumée ont été observées sur certaines grilles et branchements, le contrôle effectué a montré qu'il n'y a pas de raccordement hydraulique entre les deux regards de branchements (proximité des deux ouvrages et maçonnerie non étanche).

Sortie de fumée

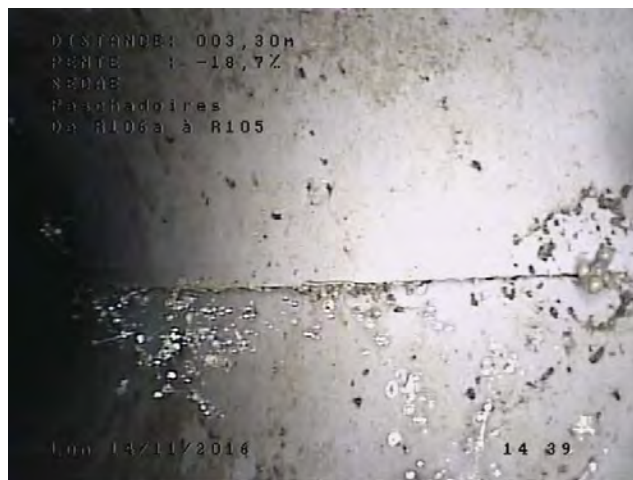
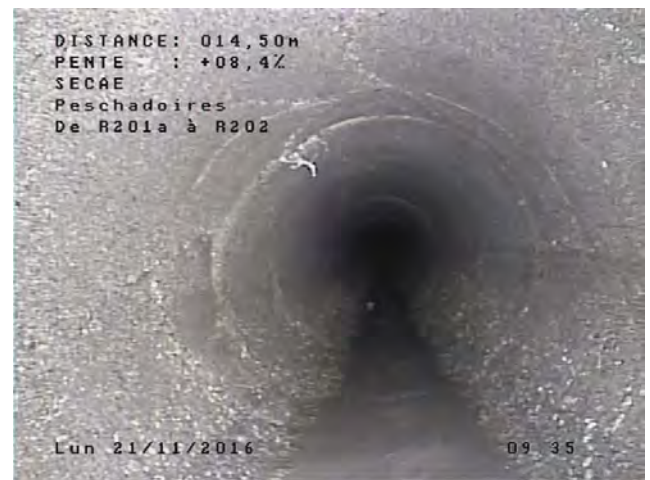
Fissures

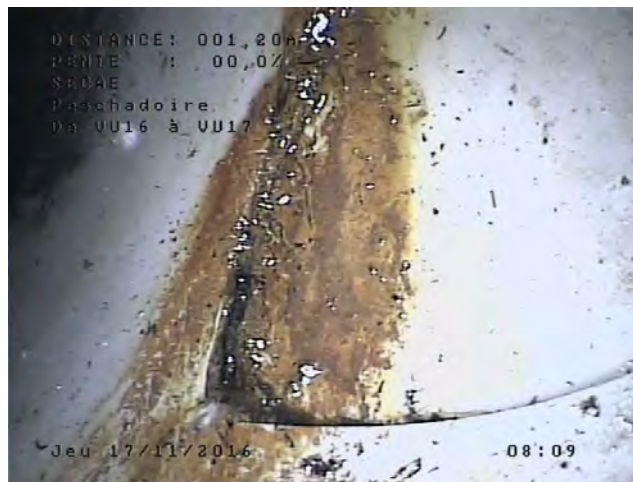
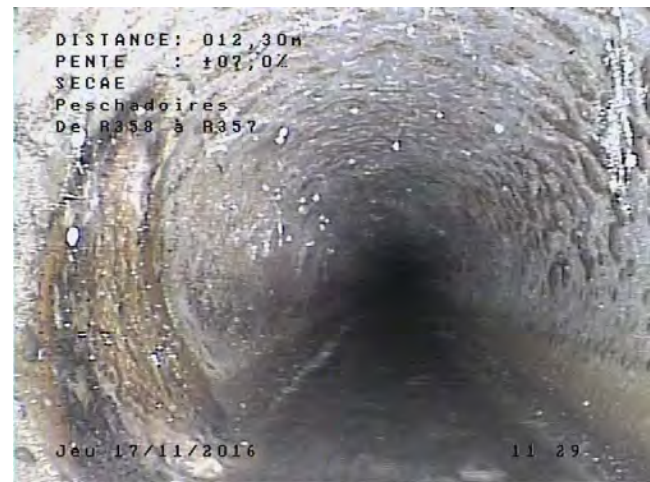
Infiltration

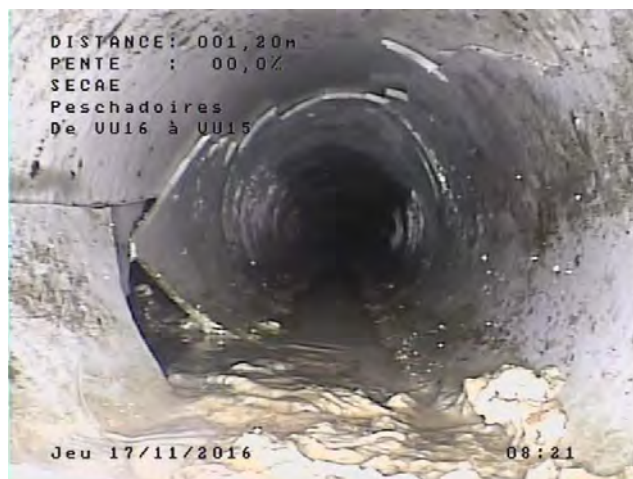
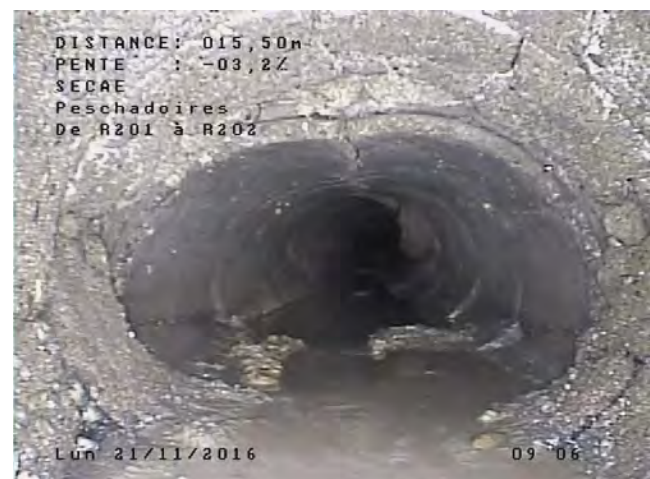
Rupture / Effondrement

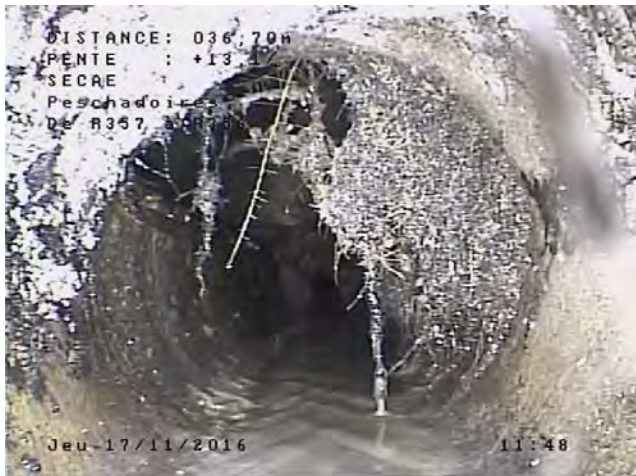
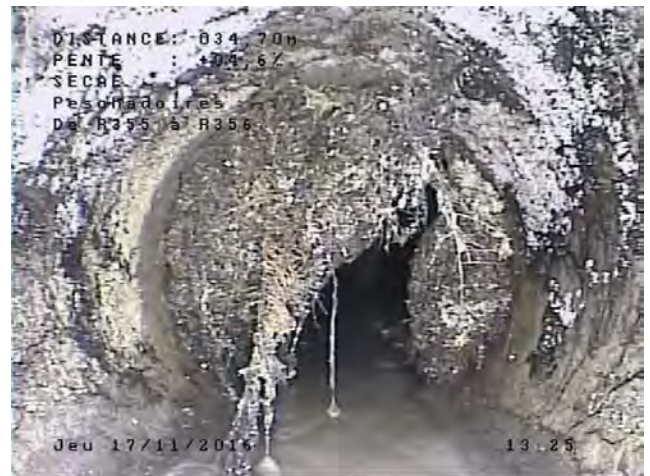
Racines

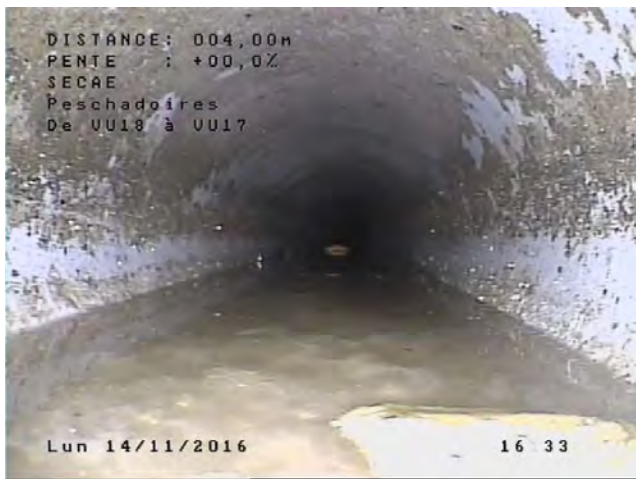
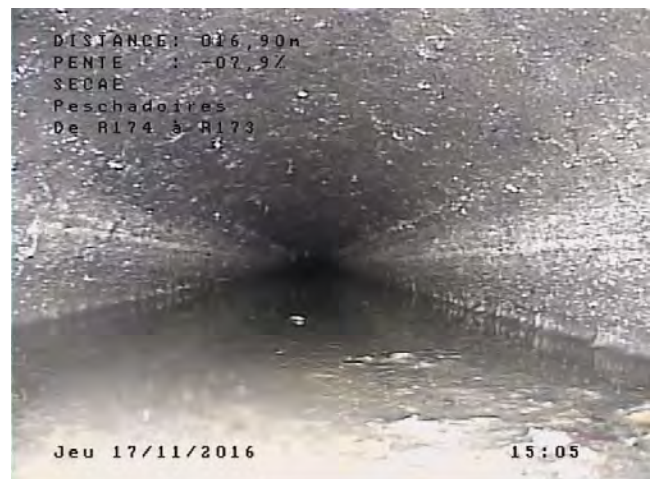
Flache

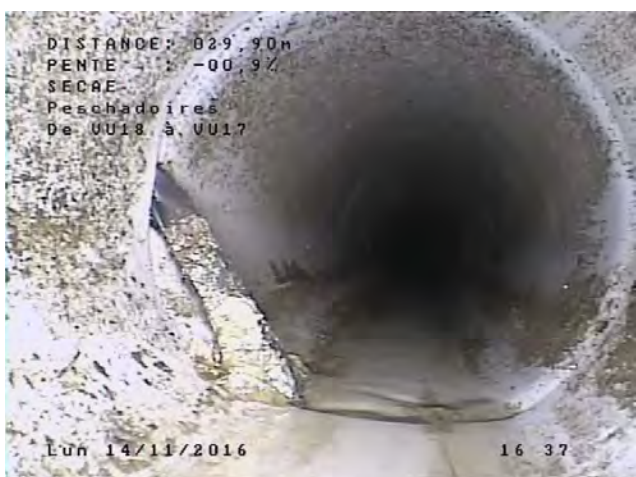
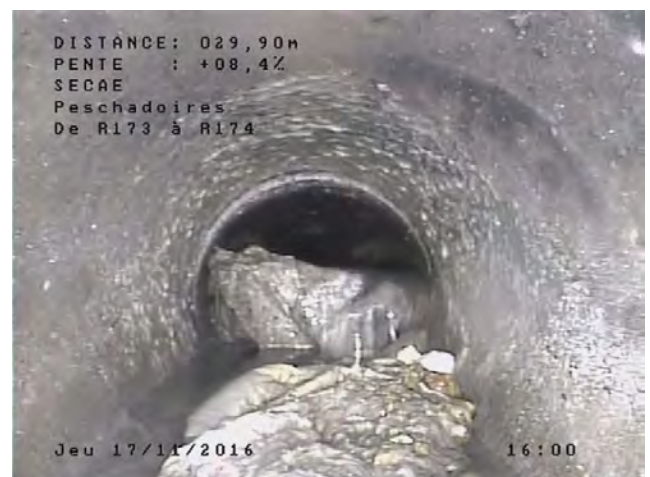
Joint d'étanchéité apparent / dépôts

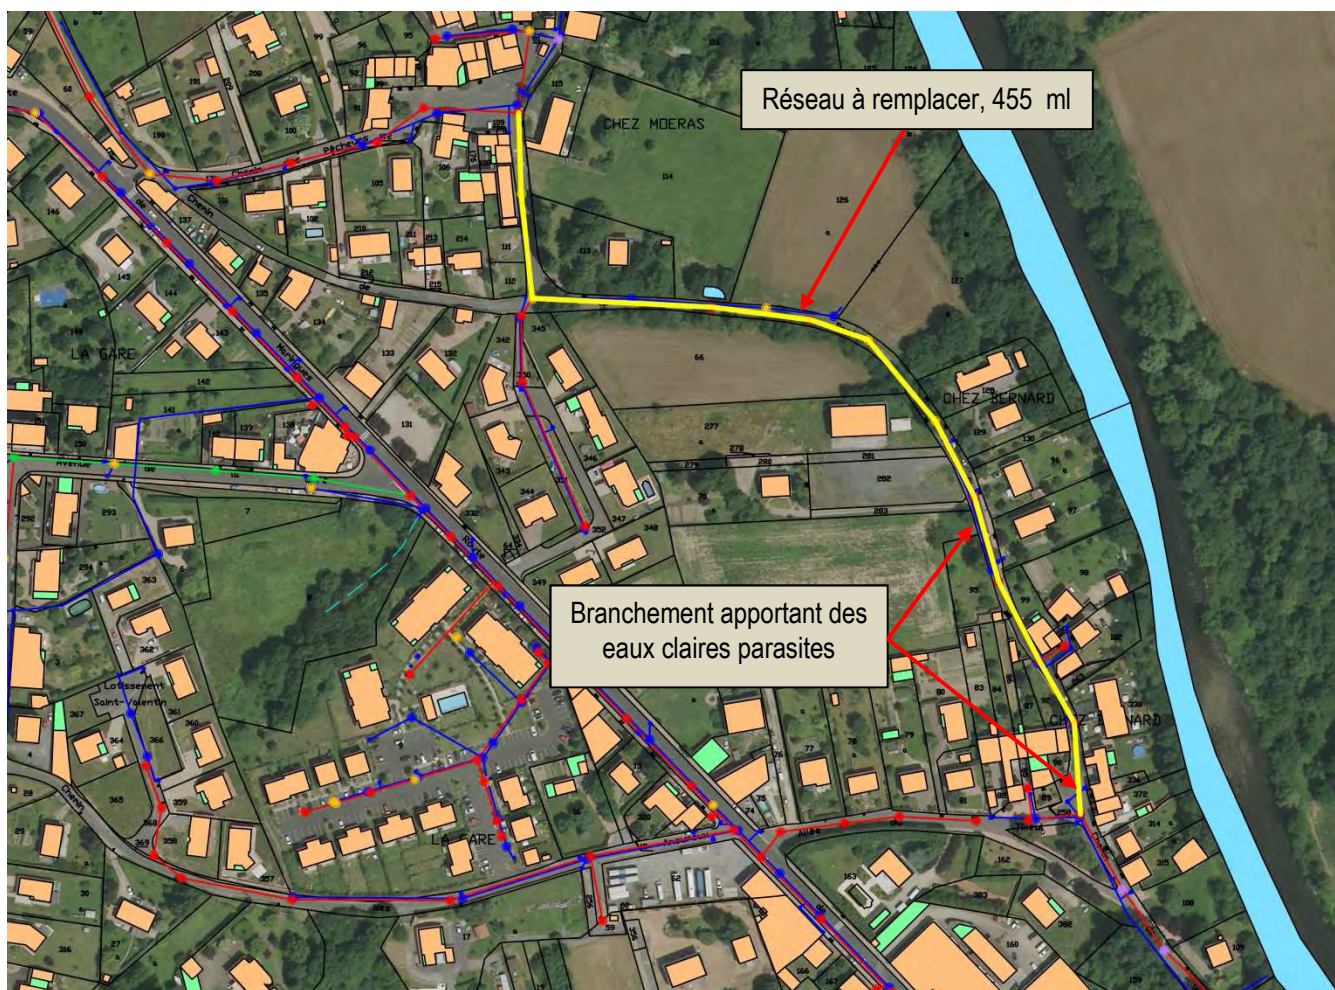
Aménagements des réseaux secteur de Chez Bernard

Le réseau d'eaux usées strictes desservant le secteur allant de Chez Bernard à Chez Moeras collecte un débit d'eaux claires parasites très important. Ce débit a été mesuré à 2,5 m³/h lors de la phase 2 de l'étude. L'inspection caméra effectuée sur cette antenne a mis en évidence un réseau vieillissant plus du tout étanche. Plus de 25 infiltrations distinctes ont été observées. Ajouté à ces infiltrations, deux branchements apportent des eaux claires et de nombreux défauts structurels (effondrement, racines, flache, fissures..) sont également présents.

Le remplacement de 455 mètres de réseau DN 200 PVC situé entre les regards R348 et R365 permettrait d'éliminer 2,5 m³/h d'eaux parasites, soit 23% des apports mesurés sur le réseau de Peschadoires.

Les particuliers dont les branchements apportent des eaux claires devront effectuer chez eux les aménagements nécessaires afin de raccorder les eaux claires au réseau pluvial de la commune.

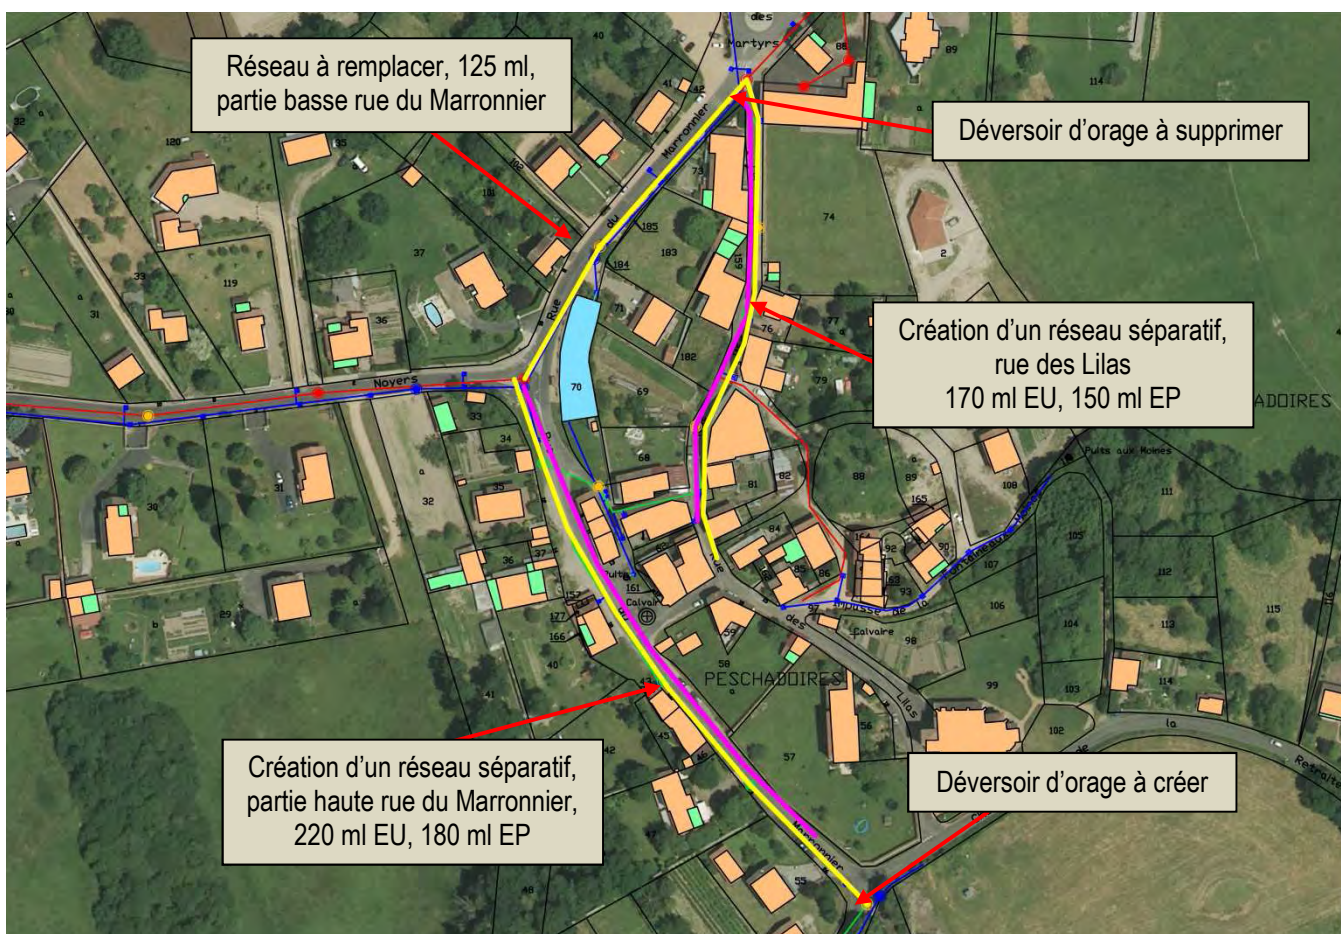
Aménagements des réseaux du bourg

Les mesures ont estimées à 0,80 m³/h le débit d'eaux claires parasites sur l'ancien réseau unitaire et à 0,45 m³/h le débit parasite sur l'antenne séparative récente. L'inspection caméra effectuée sur le réseau ancien et récent de la rue du Marronnier a mis en évidence des arrivées d'eaux claires parasites par des infiltrations et des branchements sur le réseau séparatif et un réseau unitaire en très mauvais état. Le réseau unitaire est sur le point de totalement s'écrouler en plusieurs points

Le remplacement des 125 mètres de réseau d'eaux usées strictes apportant des eaux parasites sur la partie basse de la rue du Marronnier permettra d'éliminer 0,20 m³/h d'eaux parasites.

Le déversoir d'orage situé devant la Mairie, rue du Marronnier sera supprimé, un nouveau déversoir d'orage sera créer, en haut de la rue du Marronnier, sur l'antenne unitaire de Lacheix.

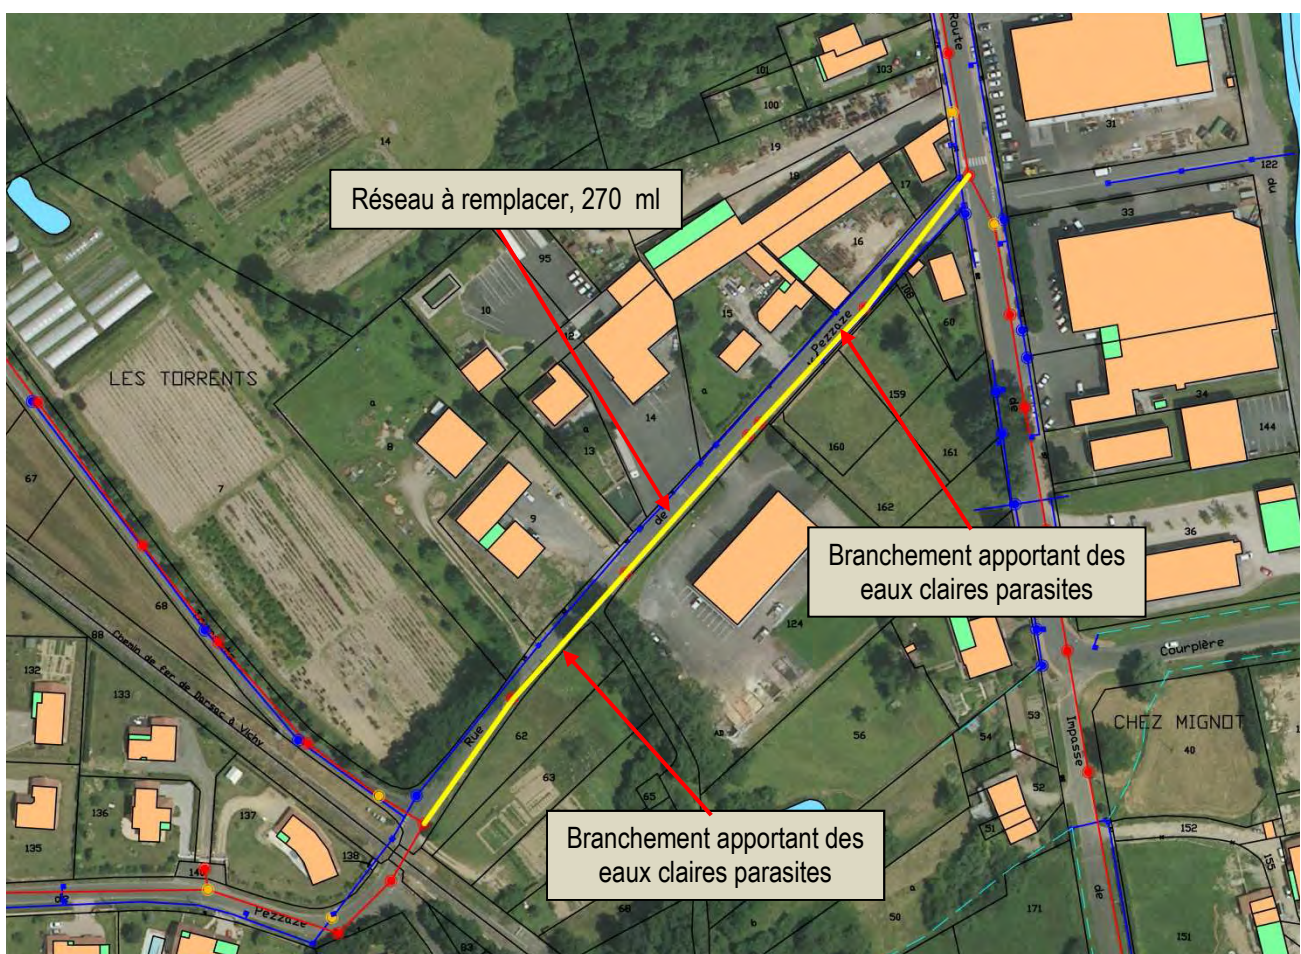
Aménagements des réseaux, rue de Pezzaze

La rue de Pezzaze possède un réseau d'assainissement de type séparatif. Sur sa partie basse, un débit d'eaux claires parasites de 1,8 m³/h a été mesuré dont 1,4 m³/h provient du bourg de la commune. Sur la partie basse de la rue de Pezzaze, de nombreux regards infiltrants ont été observés (avec des débits d'infiltration très variable selon les périodes).

Une inspection caméra a été effectuée sur la partie basse de la rue de Pezzaze, jusqu'à la traverse de la voie ferrée. Cette inspection a mis en évidence treize infiltrations et deux branchements apportant des eaux claires. En dehors de ces infiltrations, le réseau semble en bon état mais le moindre défaut (fissures, branchement mal jointé...) engendre une infiltration.

Dans ces conditions, il semble difficile d'effectuer des réparations ponctuelles des défauts, le risque de créer de nouvelles infiltrations étant très important.

Le remplacement de 270 mètres de réseaux d'eaux usées strictes, DN 200 PVC, à l'aval de la traverse de la voie ferrée, permettrait d'éliminer 0,40 m³/h d'eaux parasites.

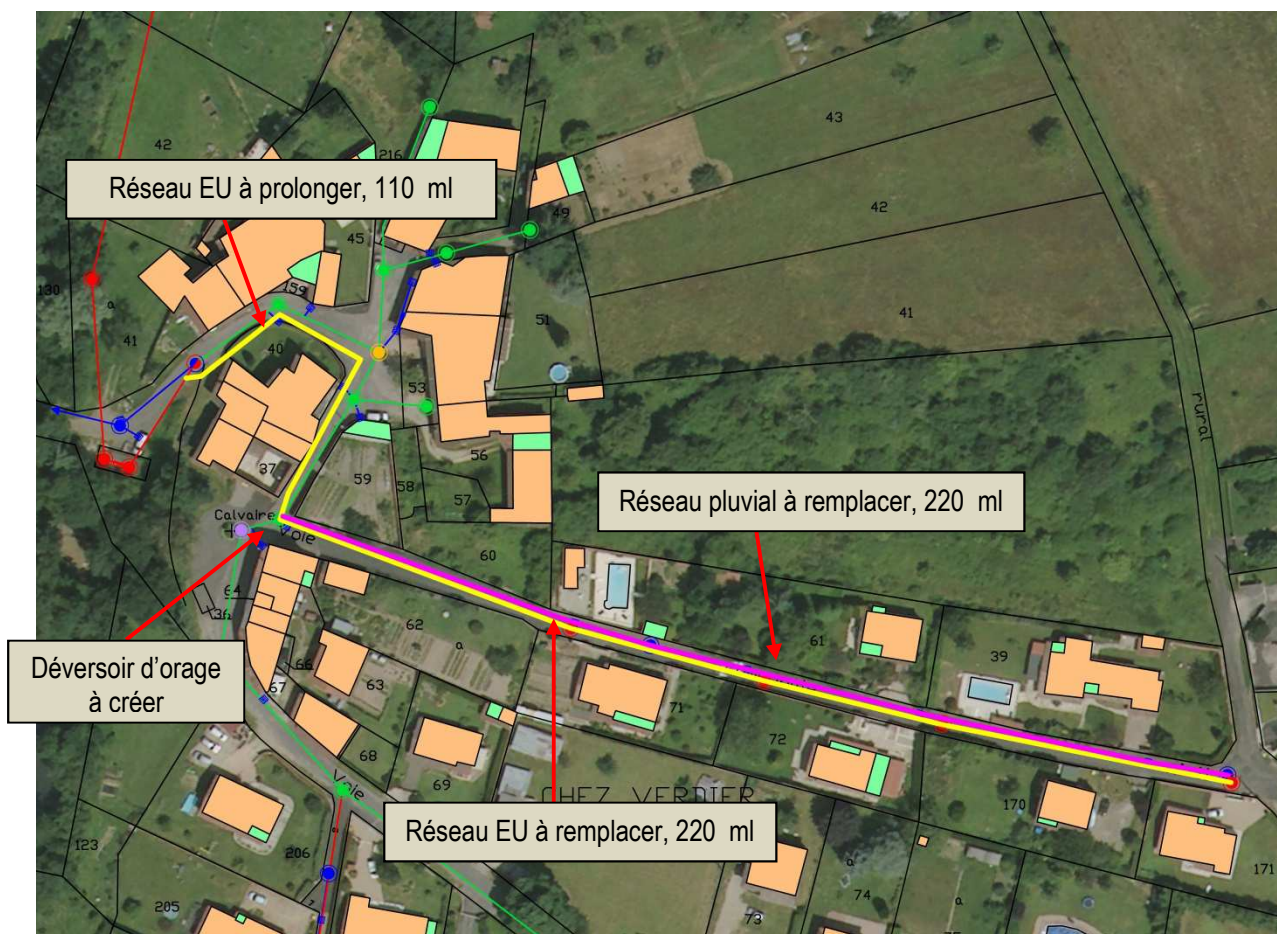
Aménagements des réseaux, Chez Verdier

L'inspection caméra réalisée sur le réseau d'eaux usées strictes a mis en évidence un réseau vieillissant, avec de nombreux désordres structurels ainsi que la présence de cinq infiltrations.

A la vue de l'état du réseau pluvial existant et de la faible largeur de la rue, il semble difficilement réalisable de conserver le réseau pluvial en l'état. Simultanément au renouvellement du réseau d'eaux usées, le remplacement du réseau d'eaux pluviales devra être fait. Le réseau pluvial sera installé en PVC de diamètre 300 mm.

Ces aménagements permettront d'éliminer 0,75 m³/h d'eaux parasites mais également une partie des eaux de pluie collectées par le réseau.

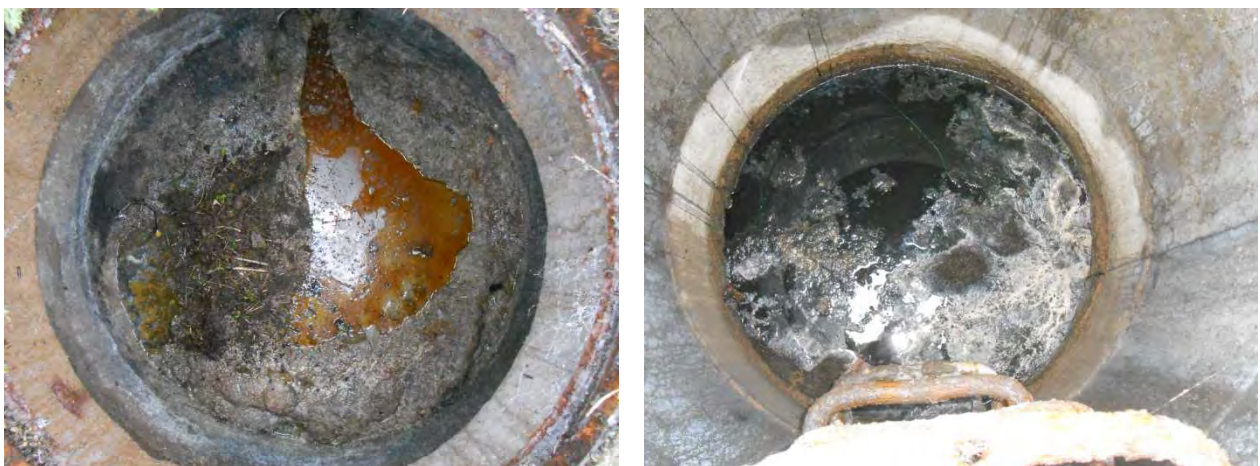
Cependant, d'autres tronçons nécessitent également un curage régulier. Des mises en charges ont été observées en plusieurs points du réseau. Un curage rapide est donc à effectuer sur les réseaux de l'antenne du Champ, au niveau de la traverse du béal ou encore sur l'antenne situé en propriété privée derrière la Chapelle.

Exemple de mises en charge du réseau de Peschadoires

Un programme de curage d'environ 1 000 à 1 500 mètres de réseau par an (6 à 9 % du linéaire du réseau) permettrait un meilleur fonctionnement du réseau.
