COMMUNE DE PESCHADOIRES

*Étude
Diagnostique du
Réseau
d'Assainissement*

Rapport final

Décembre 2016

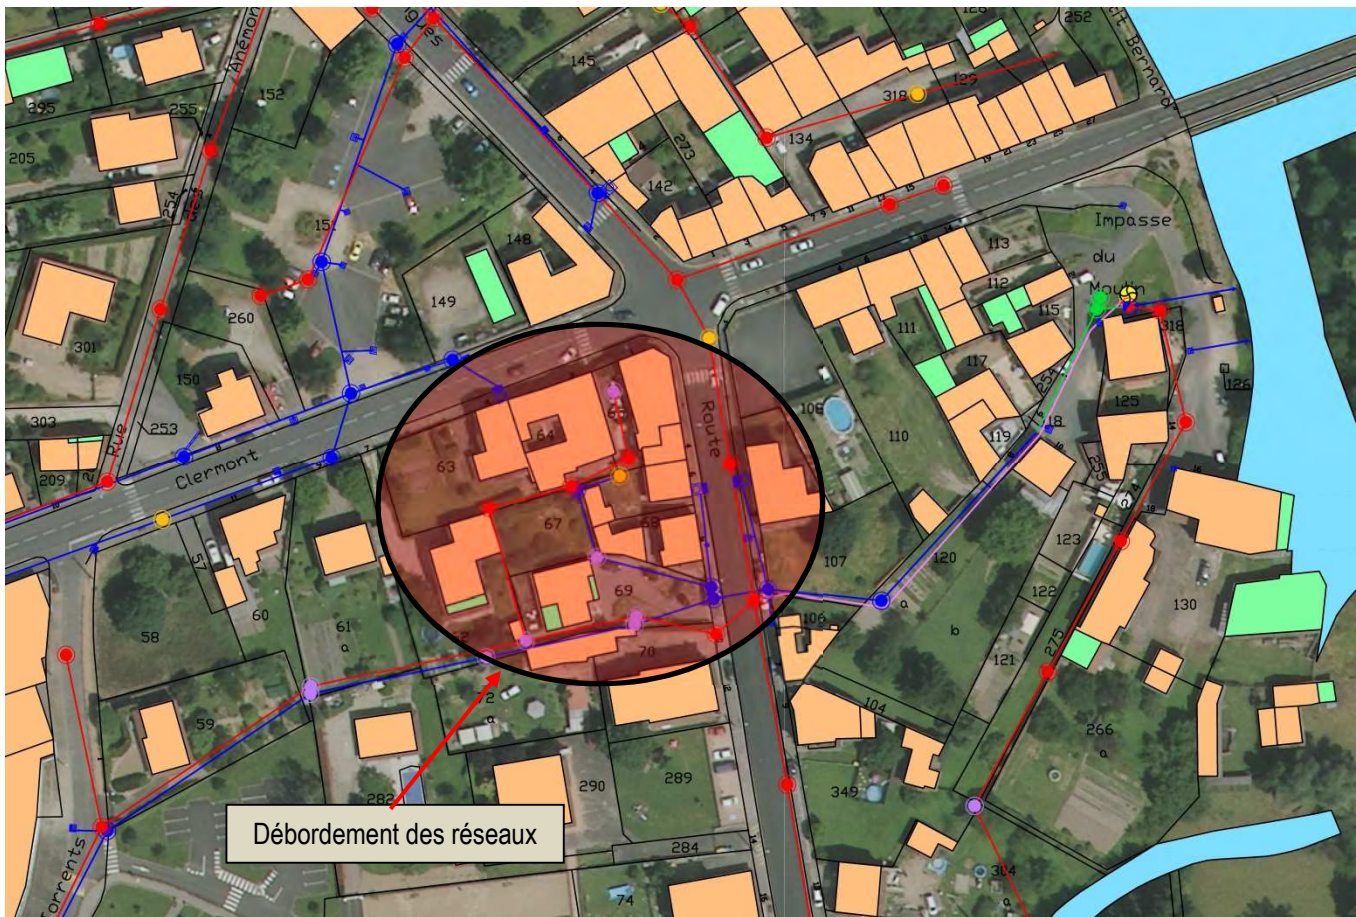
D'importants problèmes de mises en charge et de débordement des réseaux sont observés au niveau du carrefour des quatre routes lors d'évènements pluvieux de moyenne importance. Le débordement des réseaux d'eaux usées et d'eaux pluviales s'effectue sur le tronçon situé en propriété privée, inondant des cours intérieures et des habitations/commerces.

Ces mises en charges très importantes des réseaux de ce secteur sont une combinaison de plusieurs facteurs :

- Le réseau principal de la route de Courpière a une faible pente et un débit important, en fonctionnement normal, la hauteur d'eau dans ce réseau représente environ 50% de la section du tuyau.
- Présence d'eaux de pluie dans le réseau d'eaux usées strictes de la rue des torrents
- Réseaux en propriété privée avec une très faible pente
- Le réseau pluvial de la rue des Torrents est raccordé au poste de relevage du Creux. En période pluvieuse, le poste de relevage fonctionne très fréquemment ajoutant des à-coups hydraulique dans le réseau de la route de Courpière lors de chaque bâchée.

- Diminuer les apports d'eaux de pluie dans le réseau d'eaux usées strictes de la rue des Torrents. Les tests à la fumée ont mis en évidence de nombreux mauvais branchements, les particuliers doivent faire le nécessaire pour raccorder leurs eaux de pluie au réseau pluvial.
- Diminuer les apports d'eaux claires parasites afin de limiter la hauteur d'eau en fonctionnement normal dans le réseau de la route de Courpière (aménagements proposés aux paragraphes 14.1.3, 14.1.4 et 14.1.5).

- Diminuer les eaux de pluie du réseau de la route de Courpière, provenant principalement des réseaux unitaire du bourg et du réseau pluvial de la rue des Torrents via la PR du Creux (aménagements proposés aux paragraphes 14.1.2 et 14.1.4).
- Dévier une partie du réseau d'eaux usées de la rue des Torrents afin de limiter le débit du réseau transitant par les propriétés privées. Le réseau d'eaux usées strictes passant à travers les propriétés privées, en aval de la rue des Torrents collecte les eaux usées des habitations de la rue des Torrents et l'impasse des Tulipes mais reçoit également les eaux usées de l'ensemble de la zone d'activité des Torrents. Ce réseau pourrait être dévié en amont des propriétés privées et connecté au réseau d'eaux usées strictes du chemin de l'École.

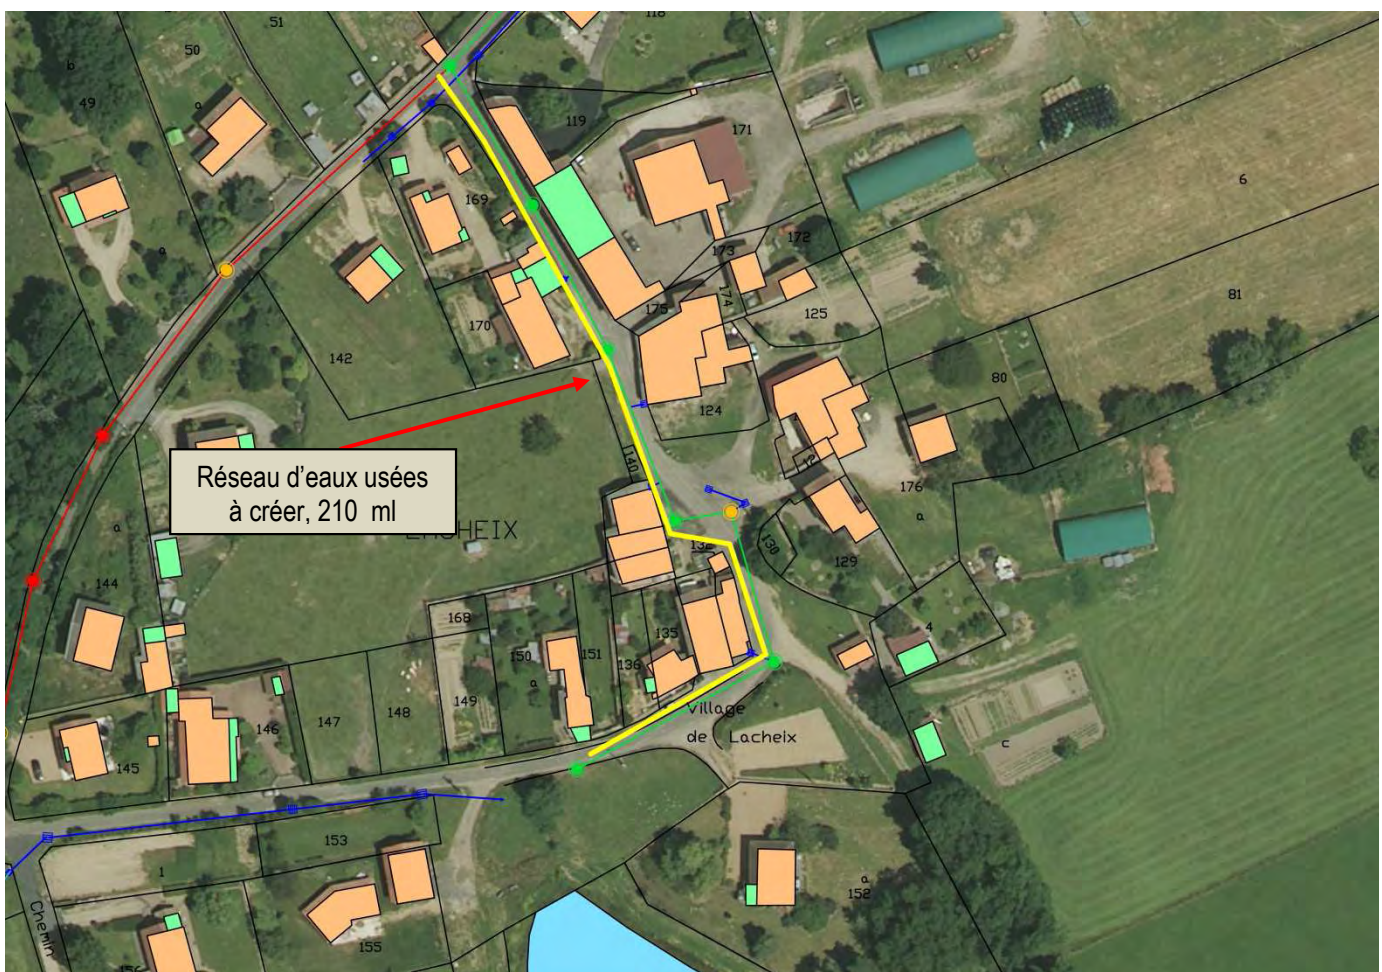
Aménagements des réseaux, Lacheix

Cette antenne unitaire, d'une longueur 210 mètres est plus récente que les autres réseaux unitaires du bourg. Elle collecte les effluents des habitations du secteur ainsi que les eaux de pluie de ruissèlement de la voirie par l'intermédiaire de plusieurs grilles dont deux situées sur la placette empierrée du village. Rien ne laisse penser que l'état du réseau ne permettra pas sa conservation en réseau pluvial dans le cadre de la mise en séparatif du réseau.

La pose de 210 mètres de réseau d'eaux usées DN 200 PVC en parallèle du réseau existant permettra de diminuer les apports en eaux de pluie dans le réseau d'assainissement de Peschadoires mais diminuera également les apports de pierres et de sable collectés par les différentes grilles du village.

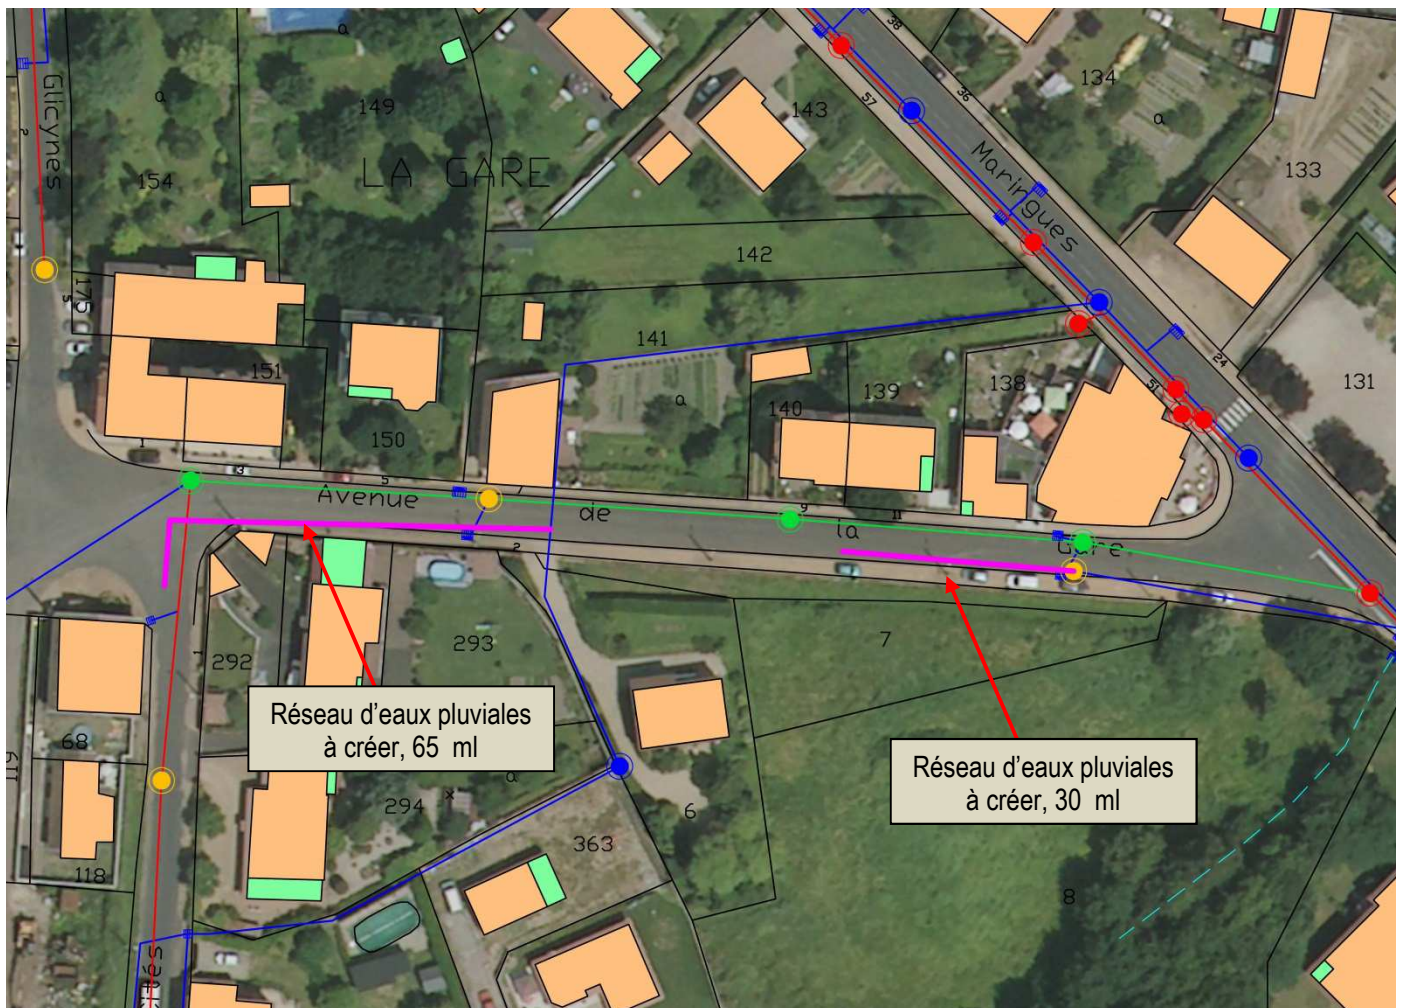
Aménagements des réseaux, avenue de la Gare

Deux réseaux pluviaux sont présents sur le secteur de l'avenue de la Gare : un premier réseau DN 400 situé sur la partie basse et un second réseau, également DN 400 qui coupe l'avenue de la Gare pour rejoindre le réseau pluvial principal du secteur, route de Maringues, en traversant des propriétés privées.

Le réseau unitaire semble en bon état. La mise en séparatif du secteur peut donc s'effectuer par la création de deux petits tronçons d'eaux pluviales. Un premier tronçon, DN 300 PVC qui collectera les grilles sur la partie haute de l'avenue de la Gare et du parking de la Gare avant de se raccorder au réseau pluvial existant qui coupe l'avenue de la Gare et un second réseau qui collectera les grilles de la partie basse de la rue de la Gare avant de se raccorder au réseau existant sur la partie basse de la rue.

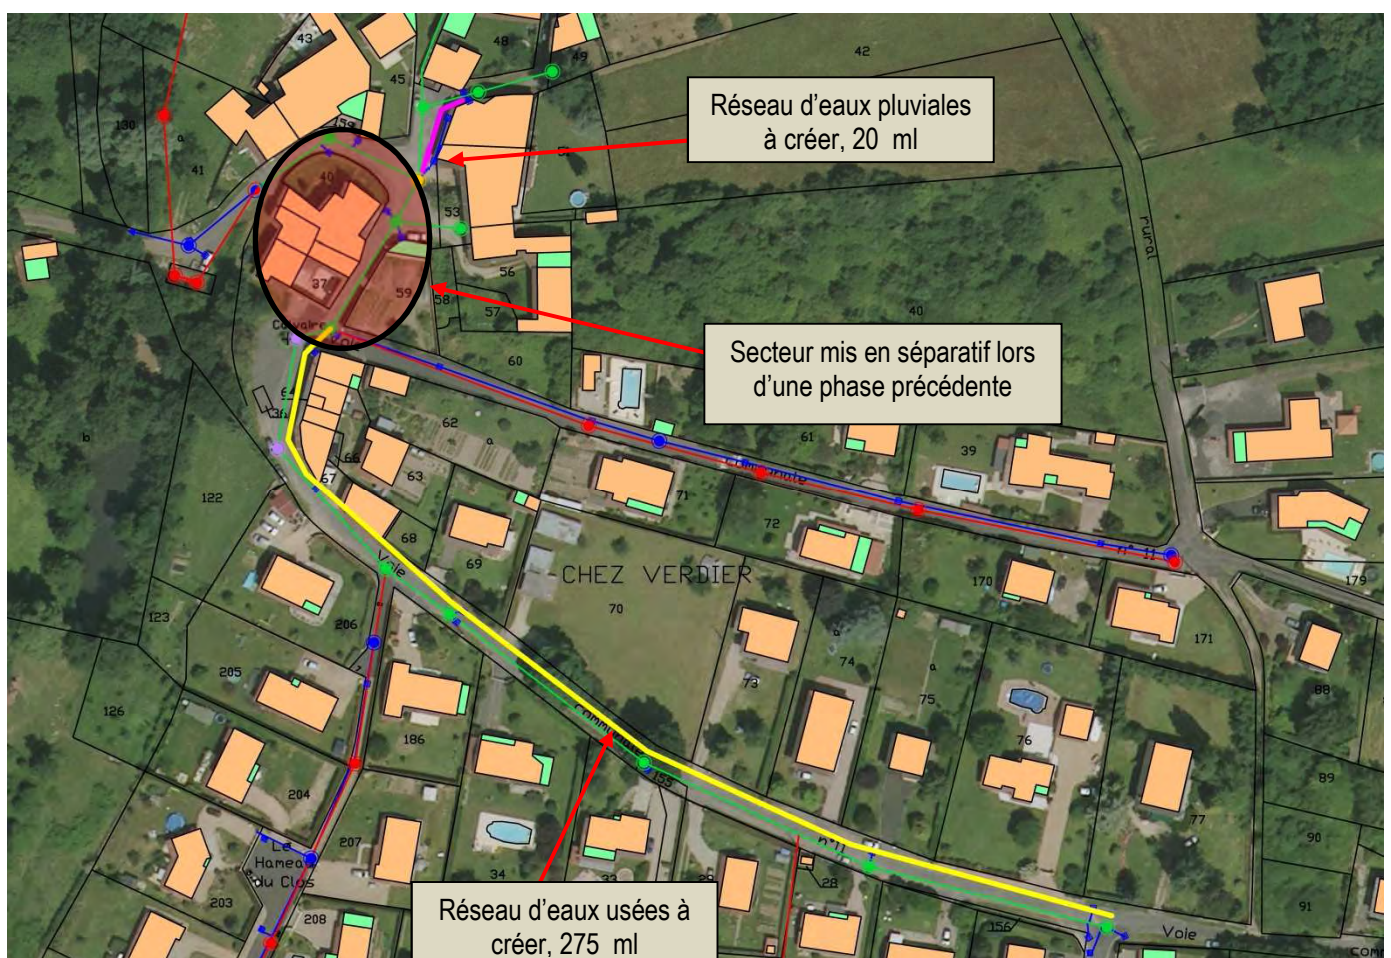
Aménagements des réseaux, Chez Verdier

Sur le nord du village, une petite antenne unitaire est présente. Cette petite antenne collecte les eaux de ruissellement de la voirie par l'intermédiaire de quatre grilles. La pose d'un tronçon de 20 mètres de réseau pluvial permettrait de collecter les eaux des grilles de voirie. Ce tronçon d'eaux pluviales sera connecté au réseau pluvial du village.

La mise en séparatif de cette rue passe donc par la pose de 275 mètres de réseaux d'eaux usées strictes DN 200 PVC, raccordés au réseau d'eaux usées en aval.

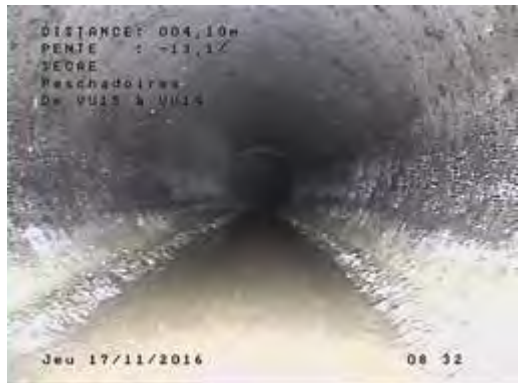
Distance	Pente	Compteur
	8.20 ml	-18.7 mm/m	01:29:34
(BDD.A) Niveau d'eau - effluent clair (radier visible) : Niveau=<5% <i>(BCA.Z) Raccordement - par piquage direct d'un branchement à 02 heures</i> <i>(BDB) Suspicion d'infiltration</i>

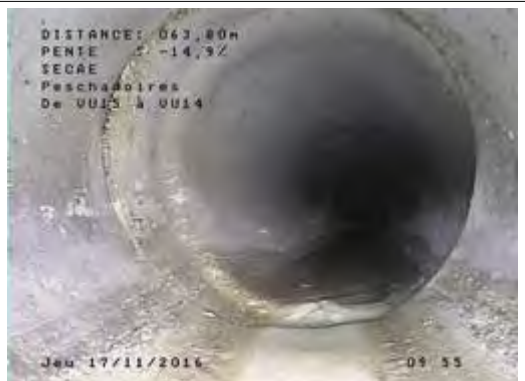
Distance	Pente	Compteur
	63.80 ml	-14.9 mm/m	02:10:52
(BDD.A) Niveau d'eau - effluent clair (radier visible) : Niveau=<5% <i>(BCC.B.B) Courbure du collecteur - vers la droite - vers le bas</i>

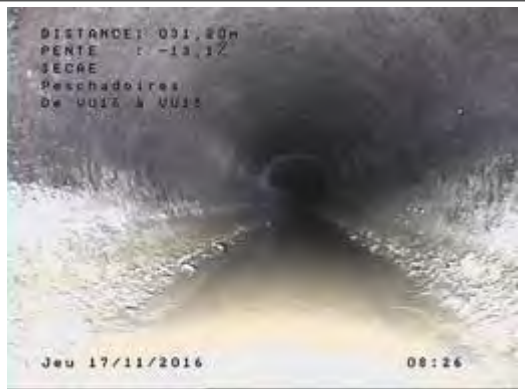
Distance	Pente	Compteur
	31.20 ml	-13.1 mm/m	01:24:49
<p>(BDD.B) Niveau d'eau - présentent un aspect discontinu : Niveau=10% <i>(BDB) Présence d'une flache</i></p>

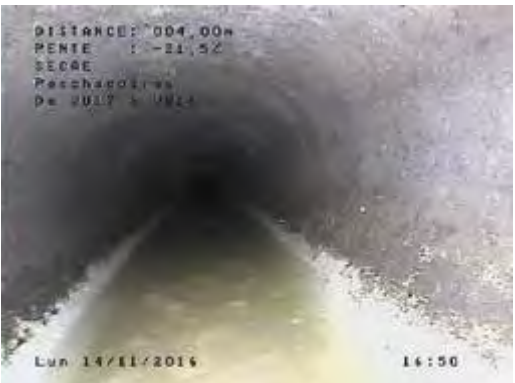
Distance	Pente	Compteur
	4.00 ml	21.0 mm/m	01:10:33
<p>(BDD.B) Niveau d'eau - présentent un aspect discontinu : Niveau=10% (BDB) <i>Présence d'une flache (Début 1)</i></p>

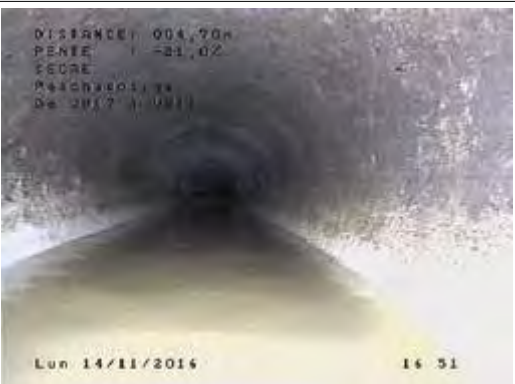
Distance	Pente	Compteur
	5.00 ml	-21.0 mm/m	01:11:14
<p>(BDD.B) Niveau d'eau - effluent trouble ou coloré : Niveau=20% (BDB) <i>Point bas de la flache : vue du niveau maximal de retenue des effluents et de dépôts de la flache</i></p>

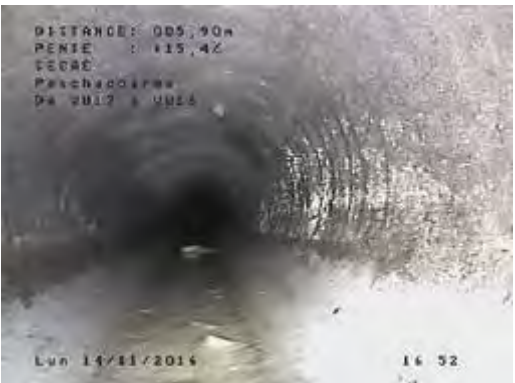
(BDD.B) Niveau d'eau - présentent un aspect discontinu : Niveau=<5%
(BDB) Présence d'une flache (Fin 1)

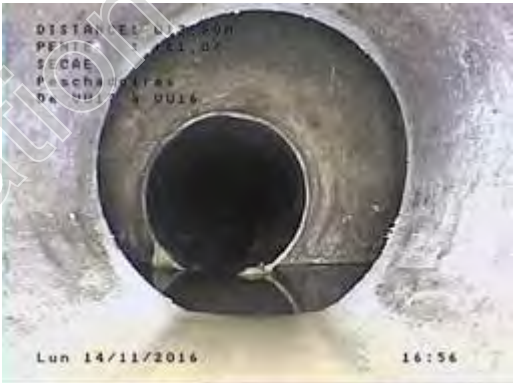
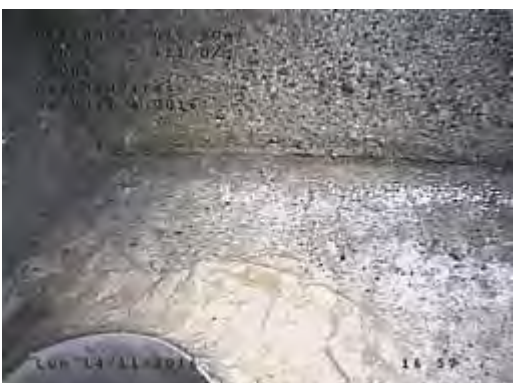
(BDD.A) Niveau d'eau - effluent clair (radier visible) : Niveau=<5%
(BCA.Z) Raccordement - par regard borgne d'un branchement à 03 heures
(BDC.Z) Inspection abandonnée - Risque de blocage (décantation) : voir recouvrement dans le sens opposé

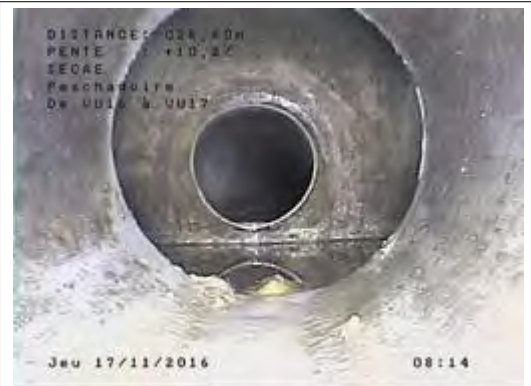
(BDD.A) Niveau d'eau - effluent clair (radier visible) : Niveau=<5%
 (BDB) *Recouvrement avec l'inspection dans le sens opposé : arrivée au point d'arrêt déjà renseigné*
 (BDB) *Tampon du regard borgne fissuré*

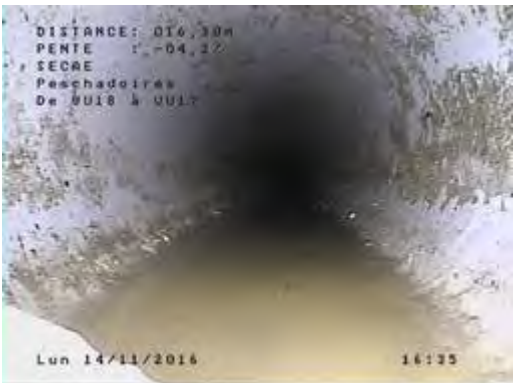
(BDD.A) Niveau d'eau - effluent clair (radier visible) : Niveau=10%
 (BDB) *Présence d'une flache*

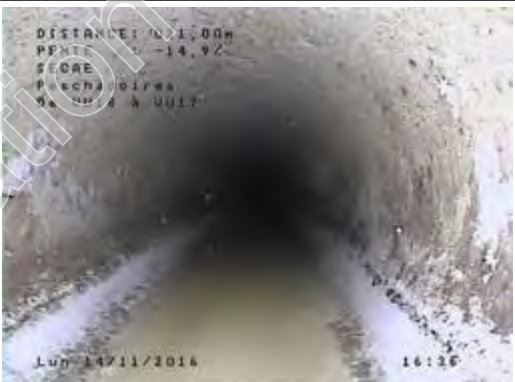
(BDD.B) Niveau d'eau - présentent un aspect discontinu : Niveau=10%
 (BDB) *Présence d'une flache (Début 2)*

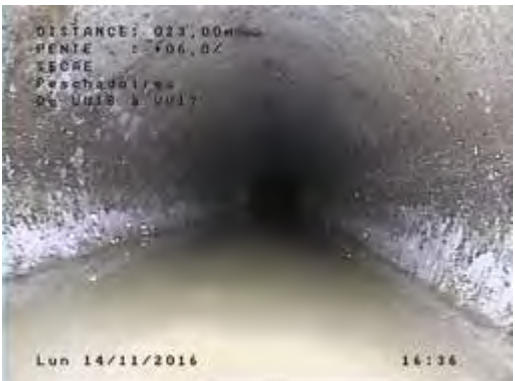
(BDD.B) Niveau d'eau - présentent un aspect discontinu : Niveau=25%
 (BDB) *Point bas de la flache*

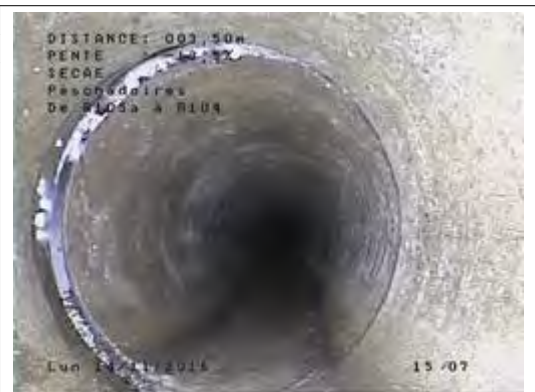
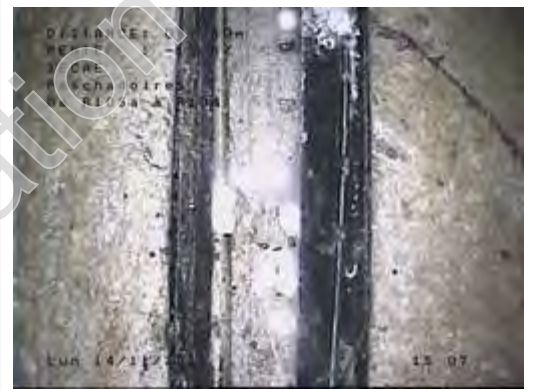
(BDD.A) Niveau d'eau - effluent clair (radier visible) : Niveau=<5%
 (BAJ.C) Déplacement d'assemblage - légère déviation angulaire à droite
 (BAI.A.A) Joint d'étanchéité apparent - anneau d'étanchéité - déplacé mais ne dépassant pas dans la canalisation de 07 heures à 11 heures

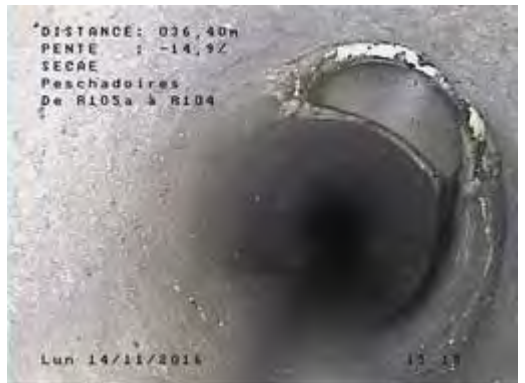
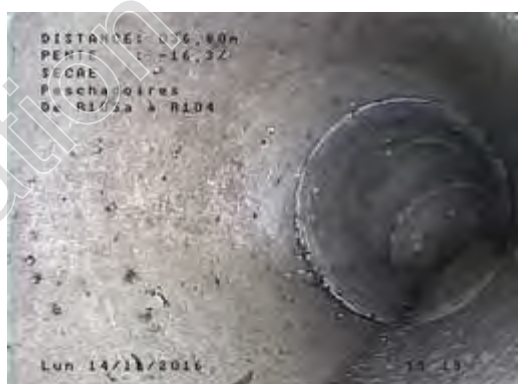
36.80	R105a → R104	BBF	Infiltration à 01 heure
40.10	R105a → R104	BDB	Jonction canalisation - regard de visite
40.50	R105a → R104	BCE.Z	Type du noeud d'arrivée - R104

Distance	Pente	Compteur	
	36.80 ml	-14.9 mm/m	00:30:31	
(BDD.A) Niveau d'eau - effluent clair (radier visible) : Niveau=<5% (BCA.Z) Raccordement - par piquage direct d'un branchement à 01 heure (BBF) Infiltration à 01 heure

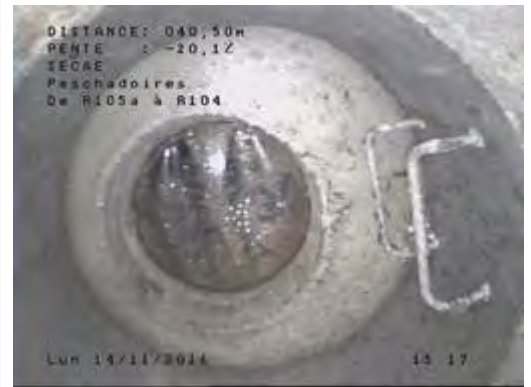
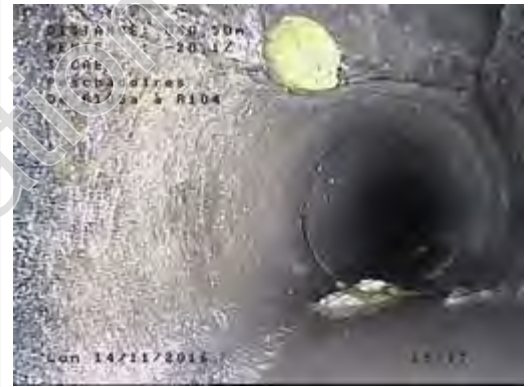
Distance	Pente	Compteur
	40.50 ml	-20.1 mm/m	00:31:53

(BDD.B) Niveau d'eau - effluent trouble ou coloré : Niveau=10%
 (BCE.Z) Type du noeud d'arrivée - R104
 (BCA.Z) Raccordement - d'un drain

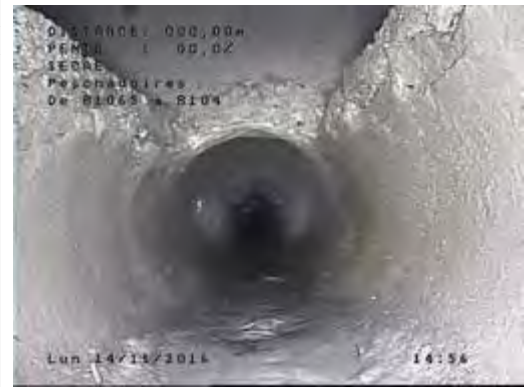
Distance	Pente	Compteur
0.40 ml	0.0 mm/m	00:14:27

(BDD.A) Niveau d'eau - effluent clair (radier visible) : Niveau=<5%
 (BDB) Jonction regard de visite - canalisation

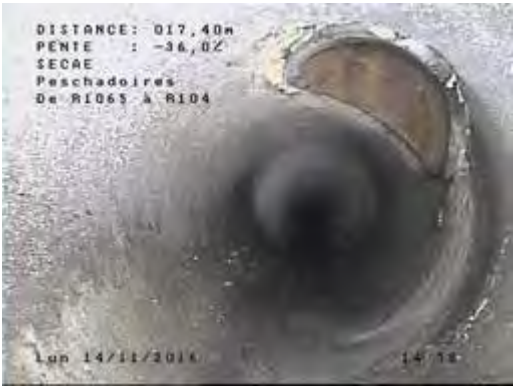
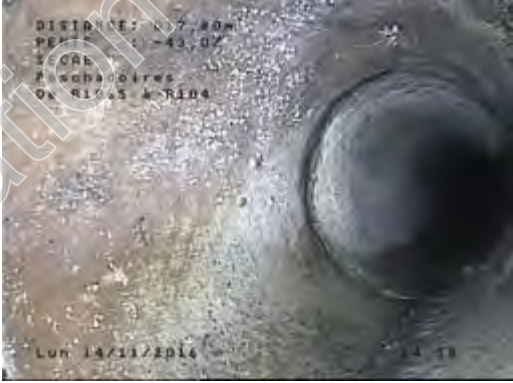
Distance	Pente	Compteur
17.80 ml	-43.0 mm/m	00:16:09

(BDD.A) Niveau d'eau - effluent clair (radier visible) : Niveau=<5%
 (BCA.Z) Raccordement - par piquage direct d'un branchement à 01 heure
 (BDB) Ecoulement continu d'eau claire visible au cours de l'inspection

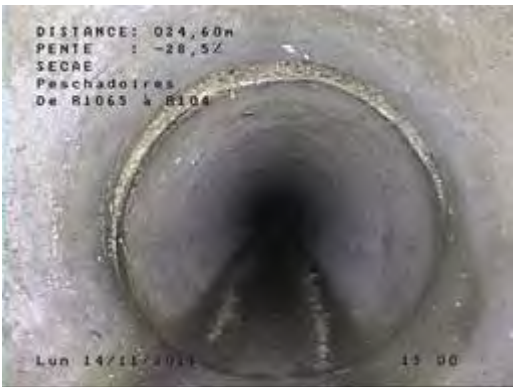
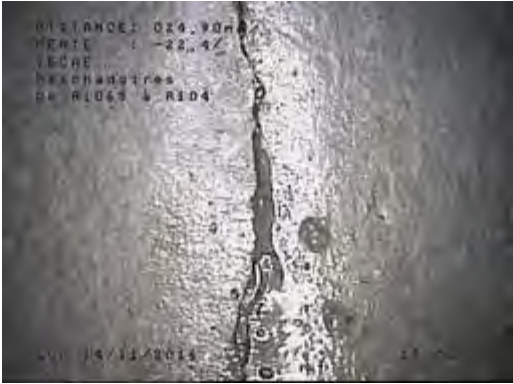
Distance	Pente	Compteur
24.90 ml	-22.4 mm/m	00:18:00

(BDD.A) Niveau d'eau - effluent clair (radier visible) : Niveau=<5%
 (BAB.C.B) Fissure(s) - fissure ouverte - circonférentielle
 (BAJ.B) Déplacement d'assemblage - décentrage radial à 6h créant une marche vers le bas sur le radier
 (BBF.C) Infiltration - écoulement

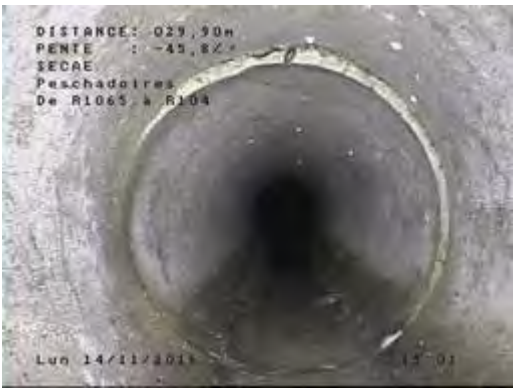
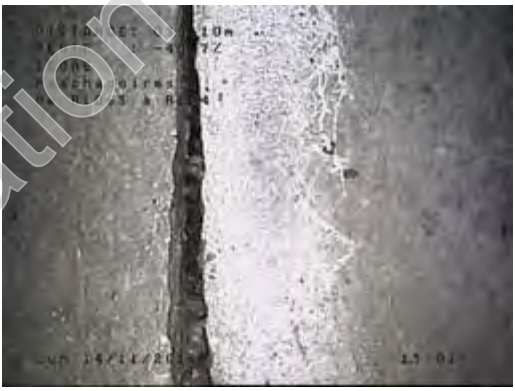
Distance	Pente	Compteur
	30.10 ml	-40.7 mm/m	00:19:13
<p>(BDD.A) Niveau d'eau - effluent clair (radier visible) : Niveau=<5% (BAB.C.B) <i>Fissure(s) - fissure ouverte - circonférentielle</i></p>

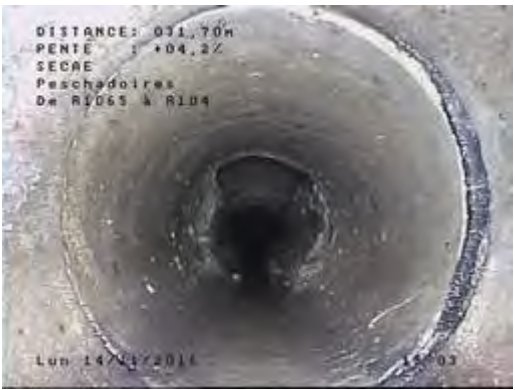
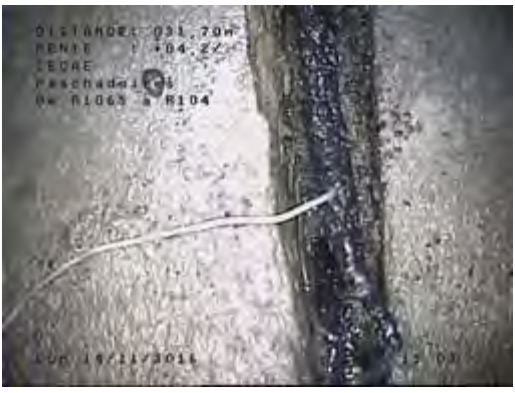
Distance	Pente	Compteur
	31.70 ml	4.2 mm/m	00:20:28
<p>(BDD.A) Niveau d'eau - effluent clair (radier visible) : Niveau=<5% (BDB) <i>Suspicion de racinelles</i></p>

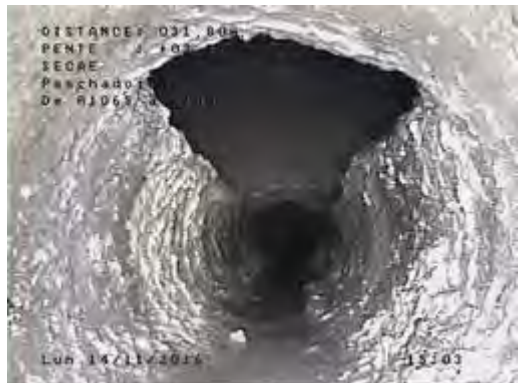
32.00 ml	-13.1 mm/m	00:20:56	
(BDD.A) Niveau d'eau - effluent clair (radier visible) : Niveau=<5% (BDB) Jonction canalisation - regard de visite

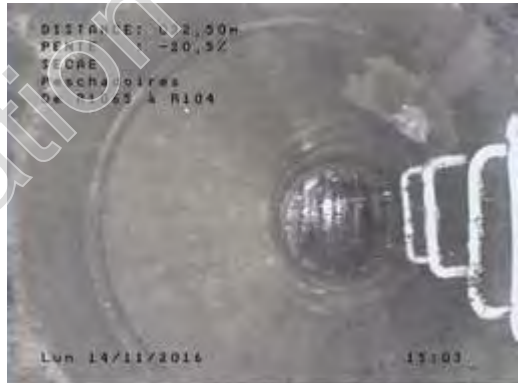
32.50 ml	-20.5 mm/m	00:21:06	
(BDD.A) Niveau d'eau - effluent clair (radier visible) : Niveau=<5% (BCE.Z) Type du noeud d'arrivée - R105a (BCA.Z) Raccordement - par piquage direct d'un branchement

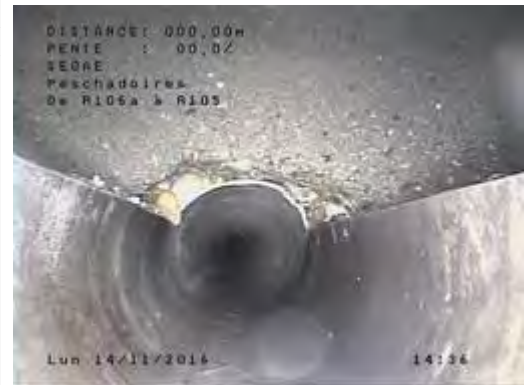
Distance	Pente	Compteur
0.40 ml	0.0 mm/m	00:03:58

(BDD.A) Niveau d'eau - effluent clair (radier visible) : Niveau=<5%
 (BDB) *Jonction regard de visite - canalisation*
 (BAC.A) *Rupture / Effondrement - rupture*
 (BAO) *Sol visible par le défaut*
 (BBF) *Infiltration*

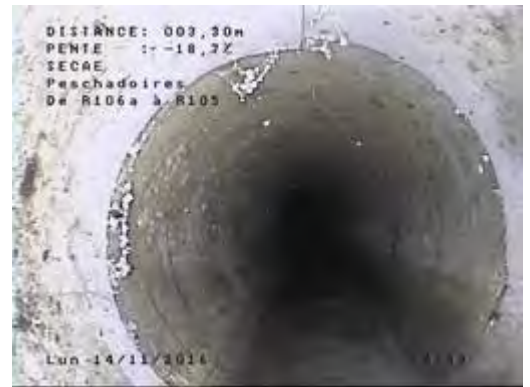
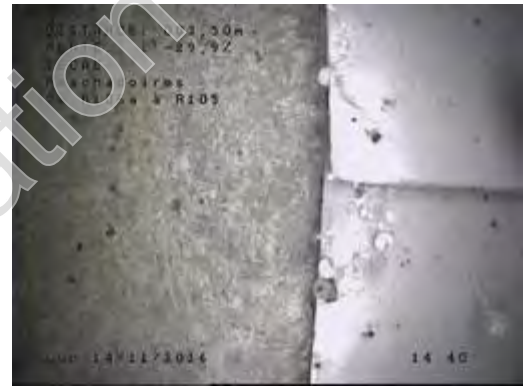
Distance	Pente	Compteur
3.50 ml	-29.9 mm/m	00:05:47

(BDD.A) Niveau d'eau - effluent clair (radier visible) : Niveau=<5%
 (BDB) *Changement de matériaux sans regard de visite : passage du PVC à l'A/C*

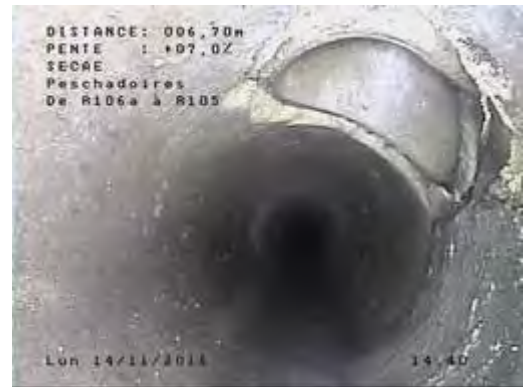
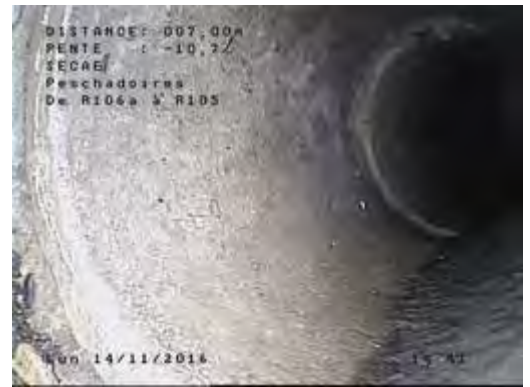
Distance	Pente	Compteur
6.70 ml	7.0 mm/m	00:06:29

(BDD.A) Niveau d'eau - effluent clair (radier visible) : Niveau=<5%
 (BCA.Z) *Raccordement - par piquage direct d'un branchement à 01 heure*
 (BAH.D) *Raccordement défectueux - conduite de raccordement endommagée*

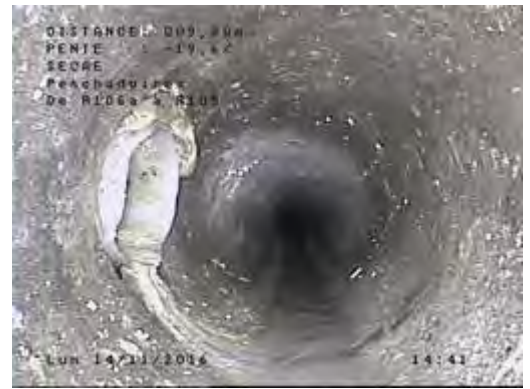
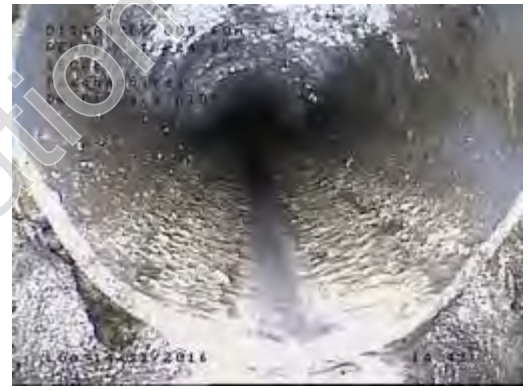
Distance	Pente	Compteur
9.60 ml	-24.8 mm/m	00:07:10

(BDD.A) Niveau d'eau - effluent clair (radier visible) : Niveau=<5%
 (BCA.Z) Raccordement - par piquage direct d'un branchement à 09 heures
 (BAH.C) Raccordement défectueux - vide partiel entre la conduite de raccordement et la canalisation
 (BAO) Sol visible par le défaut

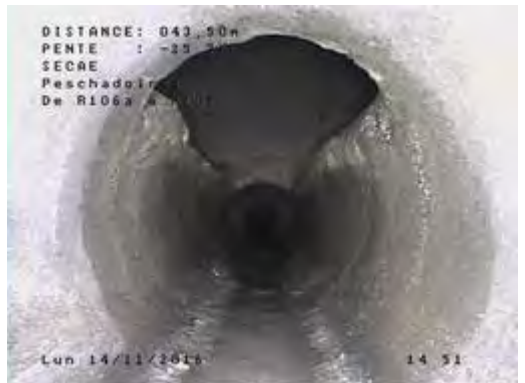
Distance	Pente	Compteur
	43.90 ml	-11.7 mm/m	00:13:06
(BDD.A) Niveau d'eau - effluent clair (radier visible) : Niveau=<5% (BDB) Jonction canalisation - regard de visite

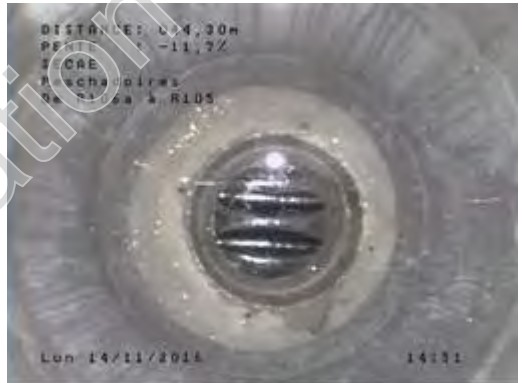
Distance	Pente	Compteur
	44.30 ml	-11.7 mm/m	00:13:15
(BDD.A) Niveau d'eau - effluent clair (radier visible) : Niveau=<5% (BCE.Z) Type du noeud d'arrivée - R105

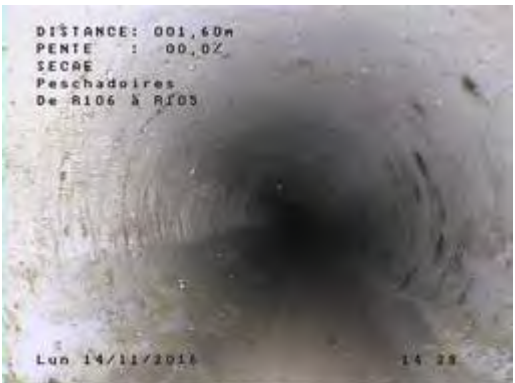
Distance	Pente	Compteur
1.60 ml	0.0 mm/m	00:00:02

(BDD.A) Niveau d'eau - effluent clair (radier visible) : Niveau=<5%
 (BDB) Aspect du réseau au départ de l'inspection

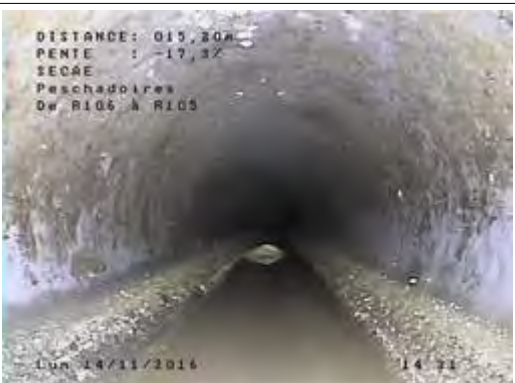
Distance	Pente	Compteur
15.20 ml	-17.3 mm/m	00:01:58

(BDD.B) Niveau d'eau - présentent un aspect discontinu : Niveau=10%
 (BDB) Présence d'une flache

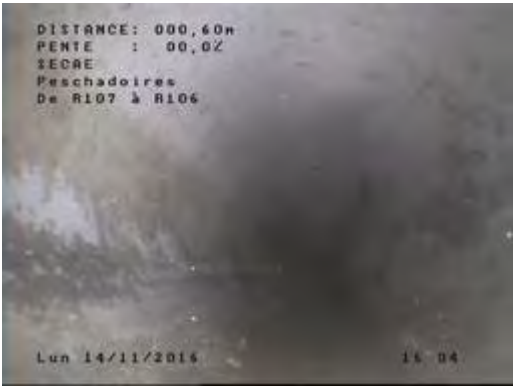
Distance	Pente	Compteur
0.60 ml	0.0 mm/m	00:52:45

(BDD.A) Niveau d'eau - effluent clair (radier visible) : Niveau=<5%
 (BDB) Aspect du réseau au départ de l'inspection

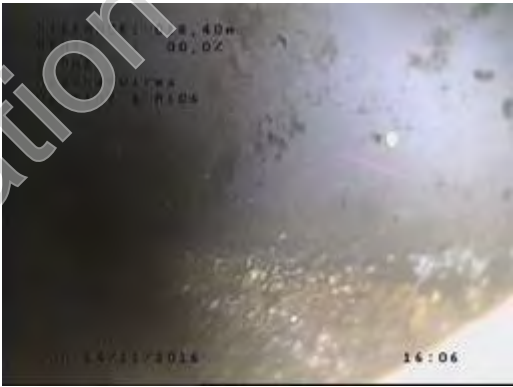
Distance	Pente	Compteur
18.40 ml	0.0 mm/m	00:54:00

(BDD.B) Niveau d'eau - présentent un aspect discontinu : Niveau=10%
 (BDB) Présence d'une flache

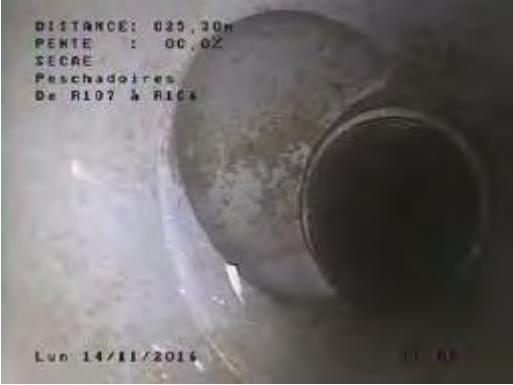
Distance	Pente	Compteur
25.60 ml	0.0 mm/m	00:54:46

(BDD.A) Niveau d'eau - effluent clair (radier visible) : Niveau=<5%
 (BCA.Z) Raccordement - par culotte d'un branchement

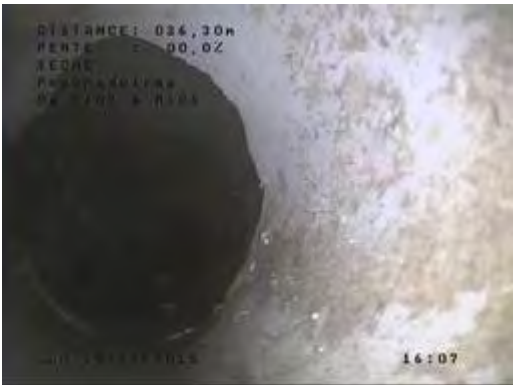
Distance	Pente	Compteur
26.30 ml	0.0 mm/m	00:55:15

(BDD.A) Niveau d'eau - effluent clair (radier visible) : Niveau=<5%
 (BDB) Jonction canalisation - regard de visite

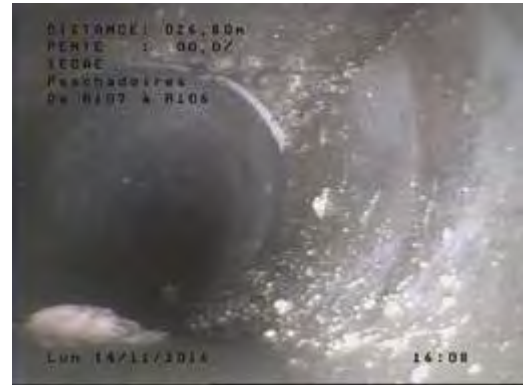
Distance	Pente	Compteur
26.80 ml	0.0 mm/m	00:55:36

(BDD.A) Niveau d'eau - effluent clair (radier visible) : Niveau=<5%
 (BCE.Z) Type du noeud d'arrivée - R106

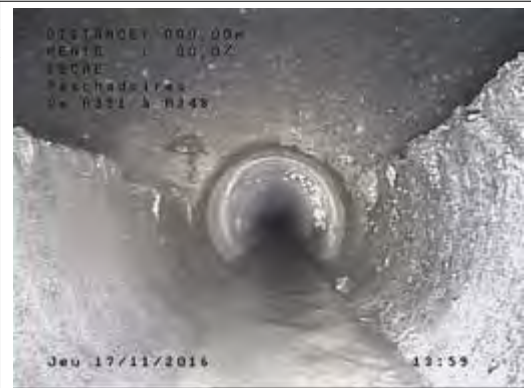
Distance	Pente	Compteur
0.40 ml	0.0 mm/m	03:32:56

(BDD.A) Niveau d'eau - effluent clair (radier visible) : Niveau=10%
 (BDB) Jonction regard de visite - canalisation

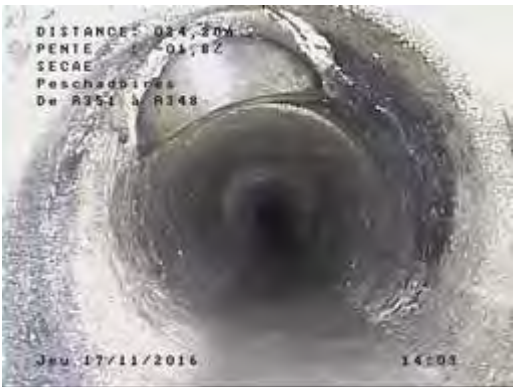
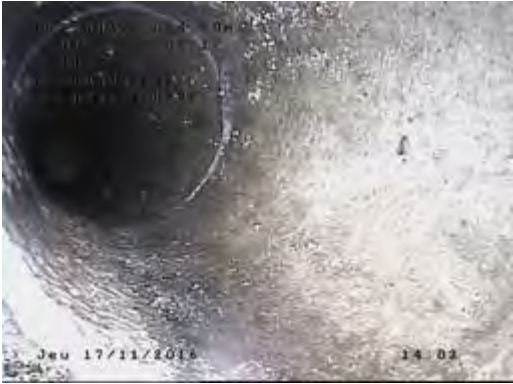
Distance	Pente	Compteur
	24.50 ml	5.1 mm/m	03:35:32

(BDD.A) Niveau d'eau - effluent clair (radier visible) : Niveau=10%
 (BCA.Z) Raccordement - par piquage direct d'un branchement à 10 heures
 (BDB) Ecoulement continu d'eau claire visible au cours de l'inspection

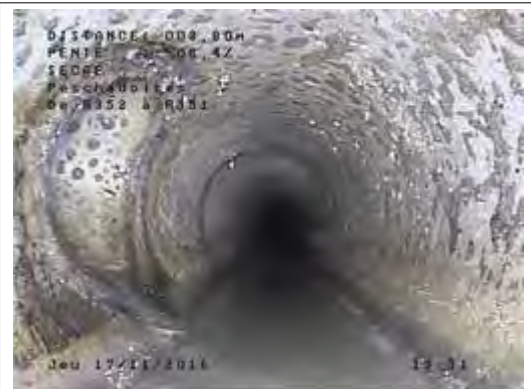
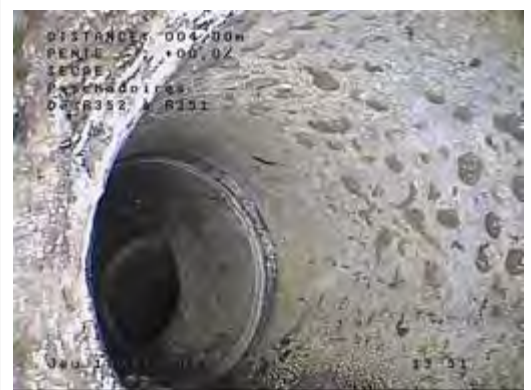
Distance	Pente	Compteur
4.00 ml	0.0 mm/m	03:26:45

(BDD.A) Niveau d'eau - effluent clair (radier visible) : Niveau=10%
 (BCA.Z) Raccordement - par piquage direct d'un branchement à 09 heures
 (BBF) Infiltration

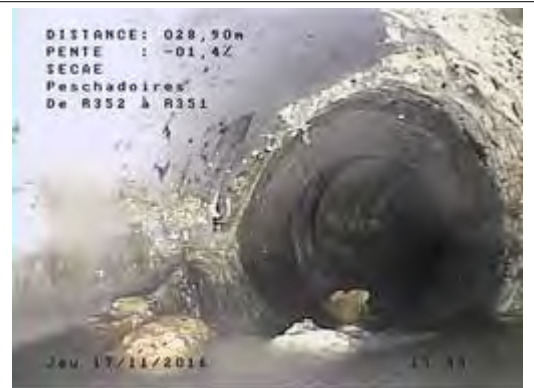
Distance	Pente	Compteur
28.90 ml	-1.4 mm/m	03:30:15

(BDD.B) Niveau d'eau - effluent trouble ou coloré : Niveau=25%
 (BBC.Z) Dépôts - Présence de dépôts et de cailloux créant une retenue en amont à 10 heures

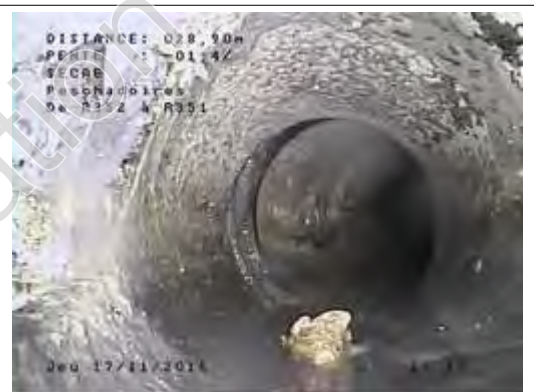
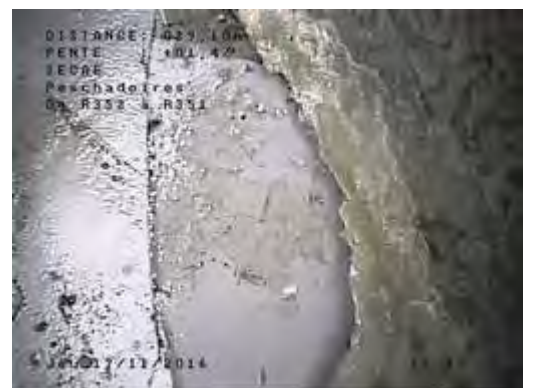
Distance	Pente	Compteur
29.10 ml	1.4 mm/m	03:30:27

(BDD.B) Niveau d'eau - effluent trouble ou coloré : Niveau=25%
 (BCB.B) Réparation ponctuelle - revêtement localisé à 09 heures (Fin 1)

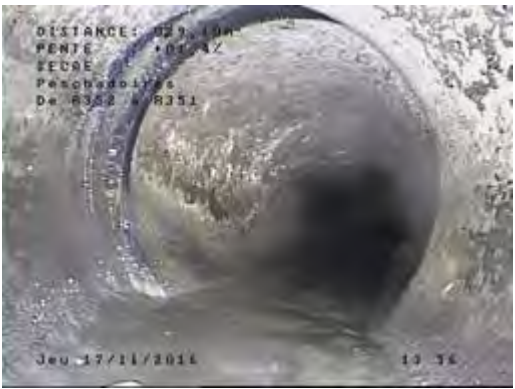
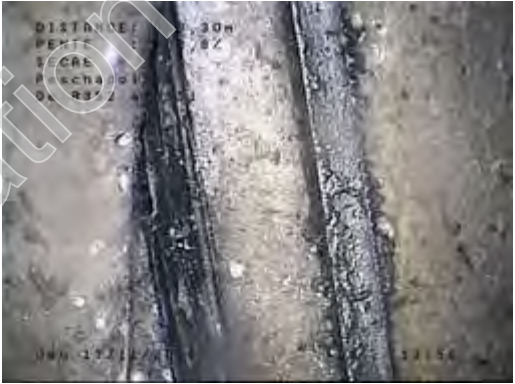
Distance	Pente	Compteur
	29.30 ml	2.8 mm/m	03:31:02
<p>(BDD.B) Niveau d'eau - effluent trouble ou coloré : Niveau=10% (BAJ.C) Déplacement d'assemblage - légère déviation angulaire à droite (BAI.A.A) Joint d'étanchéité apparent - anneau d'étanchéité - déplacé mais ne dépassant pas dans la canalisation de 07 heures à 11 heures</p>

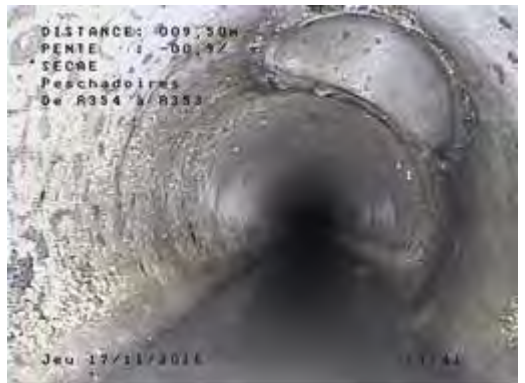
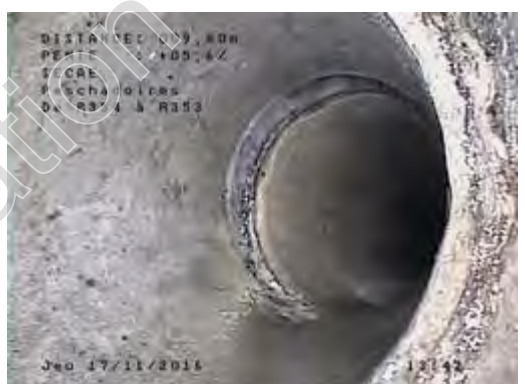
Distance	Pente	Compteur	
	9.80 ml	5.6 mm/m	03:22:07	
(BDD.B) Niveau d'eau - effluent trouble ou coloré : Niveau=20% (BCA.Z) Raccordement - par piquage direct d'un branchement à 01 heure (BBF) Infiltration

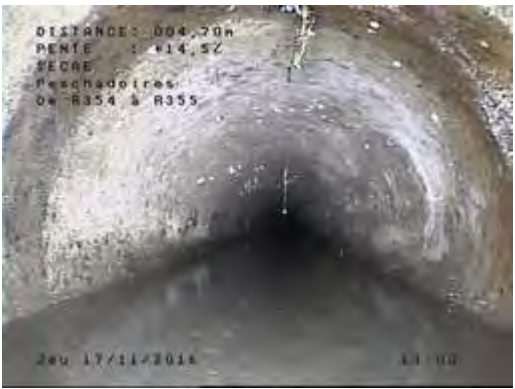
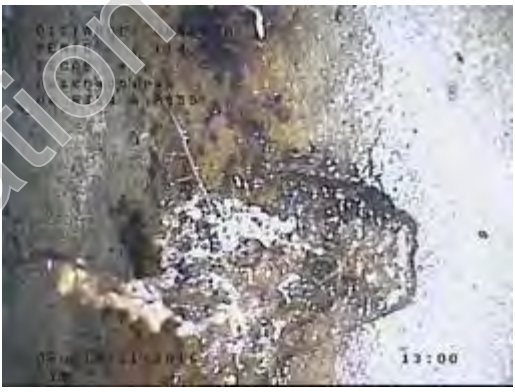
Distance	Pente	Compteur	
	4.80 ml	14.5 mm/m	03:04:41	
(BDD.B) Niveau d'eau - effluent trouble ou coloré : Niveau=30% (BBF) Infiltration à 12 heures (BAC.A) Rupture / Effondrement - rupture à 12 heures (BBA.C) Racines - ensemble complexe de racines

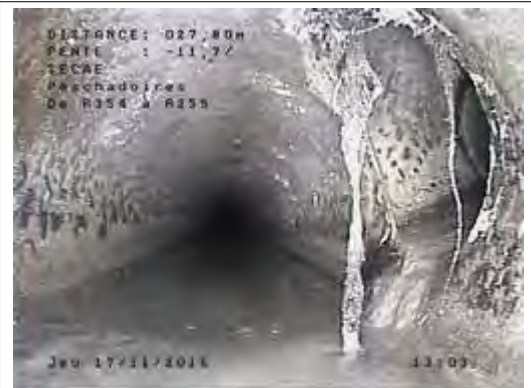
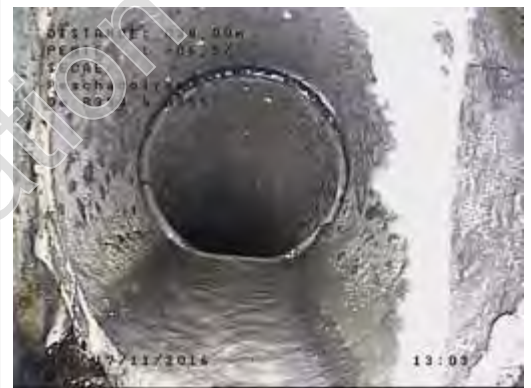
Distance	Pente	Compteur
28.00 ml	-6.5 mm/m	03:07:02

(BDD.B) Niveau d'eau - effluent trouble ou coloré : Niveau=20%
 (BCA.Z) Raccordement - par piquage direct d'un branchement à 02 heures
 (BBA.C) Racines - ensemble complexe de racines
 (BBF) Infiltration
 (BDB) Ecoulement continu d'eau claire visible au cours de l'inspection
 (BDB) Présence d'une légère flache

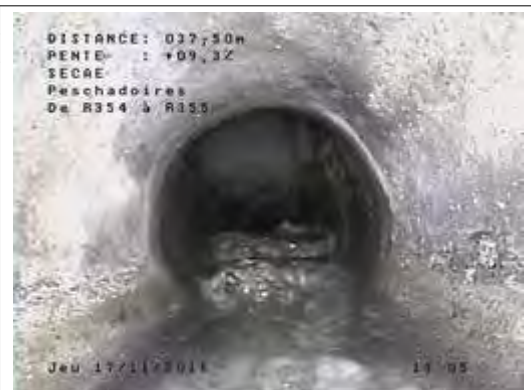
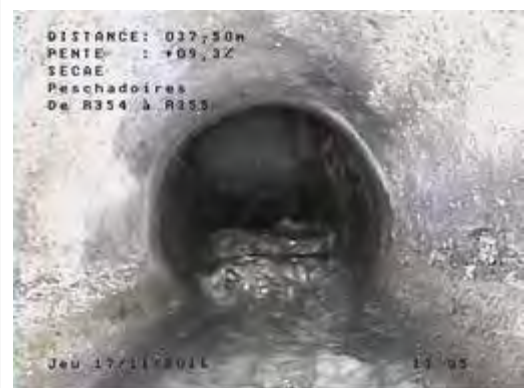
Distance	Pente	Compteur
37.80 ml	7.0 mm/m	03:08:35

(BDD.A) Niveau d'eau - effluent clair (radier visible) : Niveau=10%
 (BDB) Jonction canalisation - regard de visite
 (BBF) Infiltration

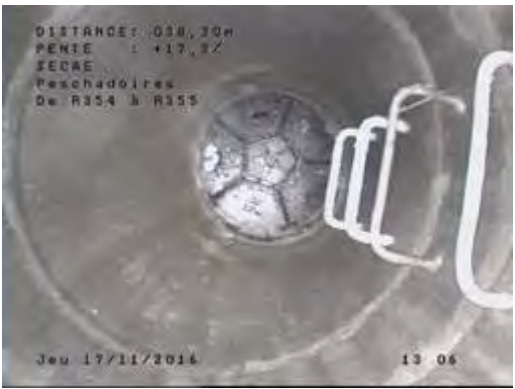
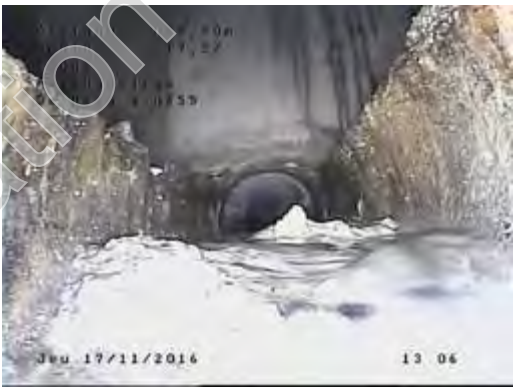
Distance	Pente	Compteur
	38.30 ml	17.3 mm/m	03:08:55
<p>(BDD.B) Niveau d'eau - présentent un aspect discontinu : Niveau=30% (BCE.Z) Type du noeud d'arrivée - R355 (BBC.Z) Dépôts - Présence de dépôts durs créant un barrage (BBF) Infiltration</p>

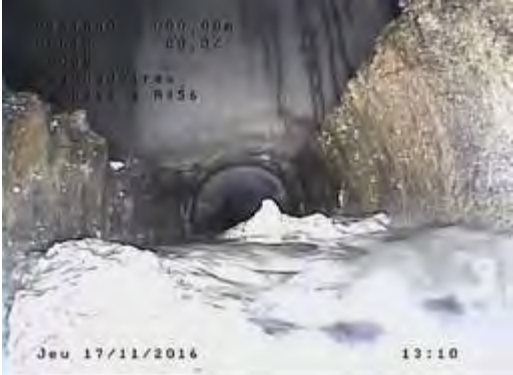
Distance	Pente	Compteur
	0.40 ml	0.0 mm/m	02:52:31
(BDD.B) Niveau d'eau - effluent trouble ou coloré : Niveau=30% (BDB) Jonction regard de visite - canalisation (BBC.Z) Dépôts - début d'une présence de dépôts et de cailloux sur 6m

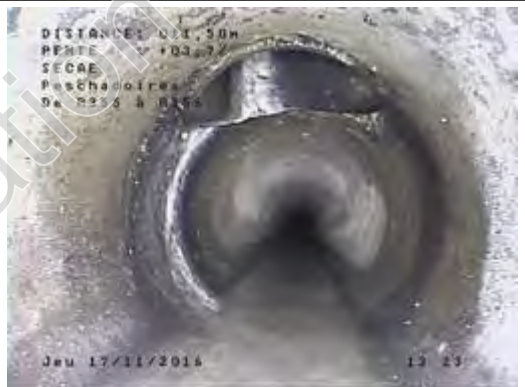
Distance	Pente	Compteur
	11.80 ml	16.8 mm/m	03:17:11
(BDD.A) Niveau d'eau - effluent clair (radier visible) : Niveau=10% (BCA.Z) Raccordement - par piquage direct d'un branchement à 11 heures (BBF) Infiltration
