COMMUNE DE PESCHADOIRES

*Étude
Diagnostique du
Réseau
d'Assainissement*

Rapport final

Décembre 2016

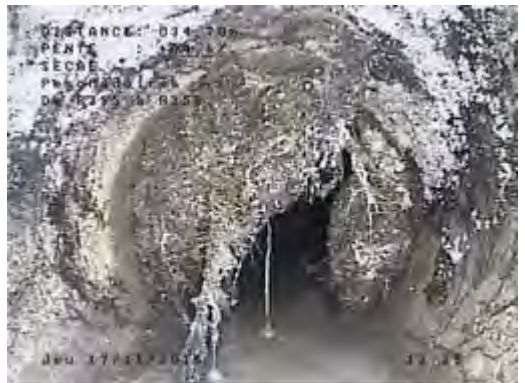
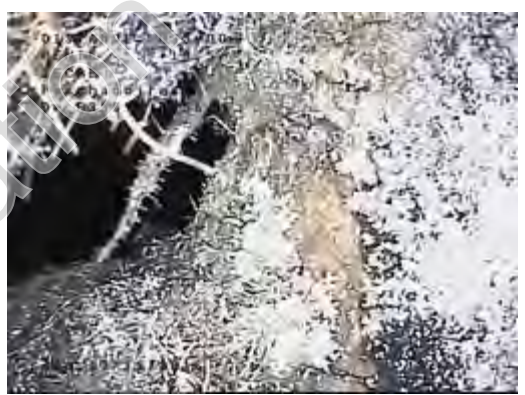
Distance	Pente	Compteur
	35.00 ml	13.5 mm/m	03:19:23
<p>(BDD.A) Niveau d'eau - effluent clair (radier visible) : Niveau=10% (BDB) <i>Jonction canalisation - regard de visite</i> (BBA.C) <i>Racines - ensemble complexe de racines</i> (BBF.B) <i>Infiltration - goutte à goutte</i></p>

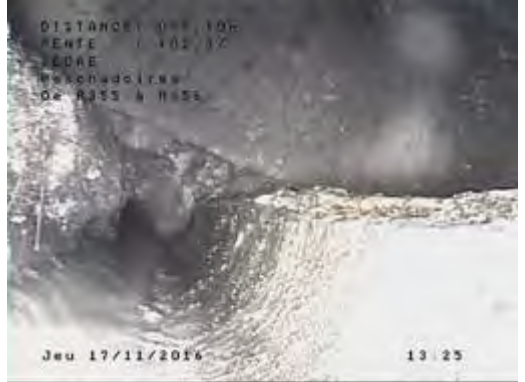
Distance	Pente	Compteur
	35.40 ml	2.3 mm/m	03:19:55
<p>(BDD.A) Niveau d'eau - effluent clair (radier visible) : Niveau=10% (BCE.Z) <i>Type du noeud d'arrivée - R356</i></p>

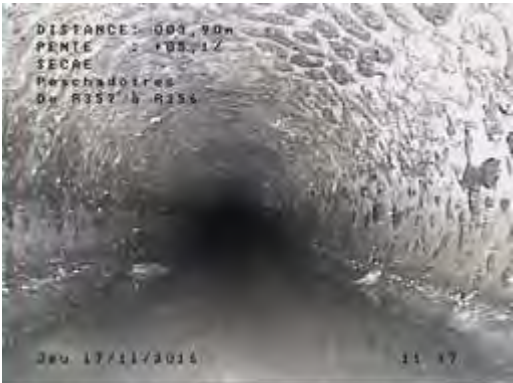
(BDD.B) Niveau d'eau - présentent un aspect discontinu : Niveau=20%
 (BBC.Z) *Dépôts - Présence de dépôts (Début 1)*

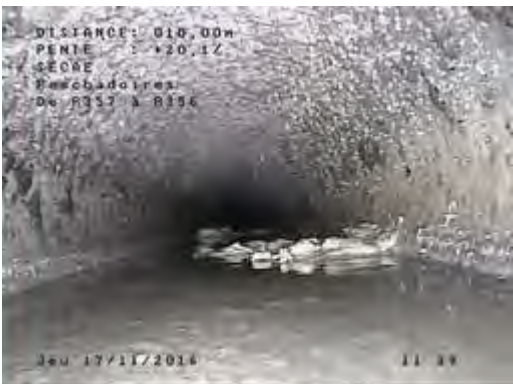
(BDD.B) Niveau d'eau - présentent un aspect discontinu : Niveau=40%
 (BBC.Z) *Dépôts - vue d'une importante présence de dépôts*

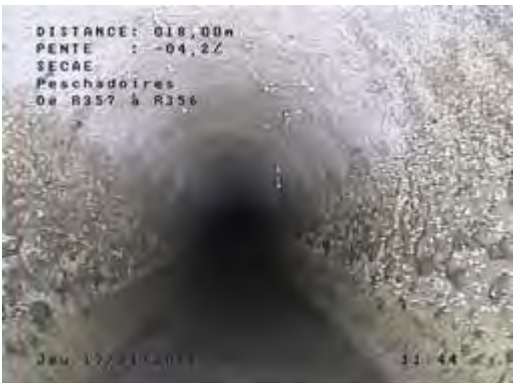
(BDD.B) Niveau d'eau - présentent un aspect discontinu : Niveau=10%
 (BBC.Z) Dépôts - Présence de dépôts (Fin 1)

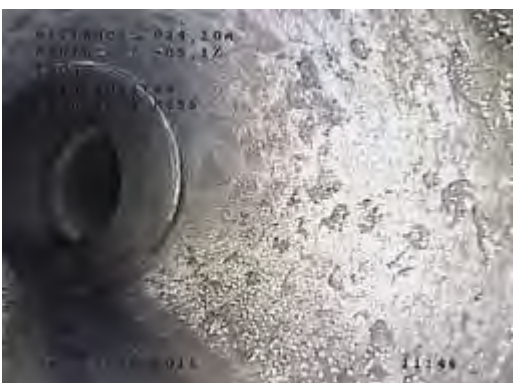
(BDD.B) Niveau d'eau - effluent trouble ou coloré : Niveau=10%
 (BCA.Z) Raccordement - par piquage direct d'un branchement à 09 heures
 (BBF) Infiltration à 09 heures

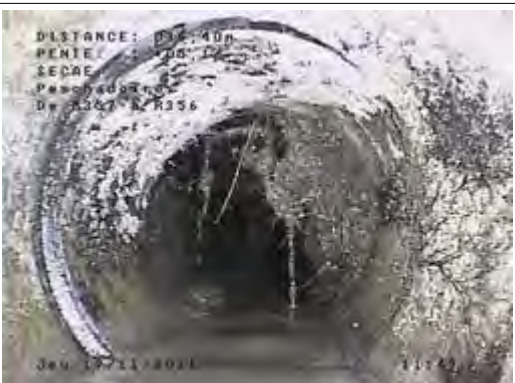
(BDD.B) Niveau d'eau - effluent trouble ou coloré : Niveau=10%
 (BAJ.C) Déplacement d'assemblage - légère déviation angulaire à droite

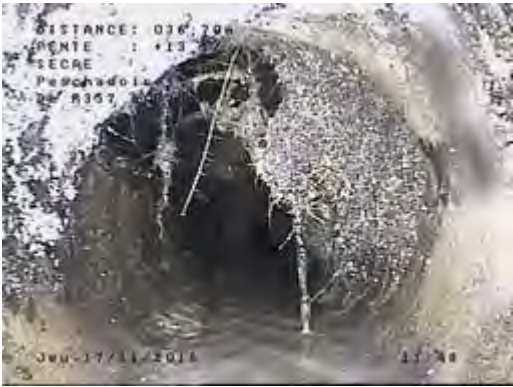
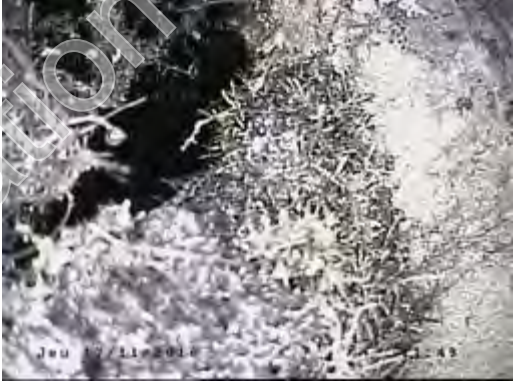
(BDD.B) Niveau d'eau - effluent trouble ou coloré : Niveau=10%
 (BDB) *Jonction canalisation - regard de visite*
 (BBA.C) *Racines - ensemble complexe de racines*

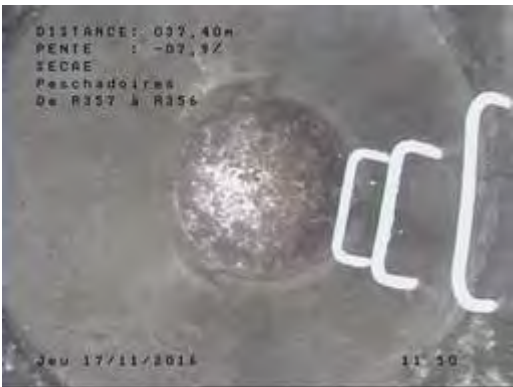
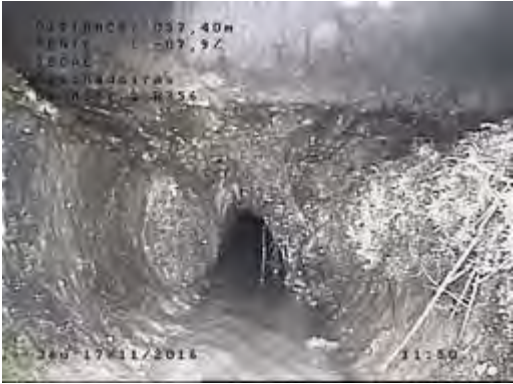
(BDD.B) Niveau d'eau - effluent trouble ou coloré : Niveau=10%
 (BCE.Z) *Type du noeud d'arrivée - R356*
 (BBA.C) *Racines - ensemble complexe de racines*
 (BBF.B) *Infiltration - goutte à goutte*

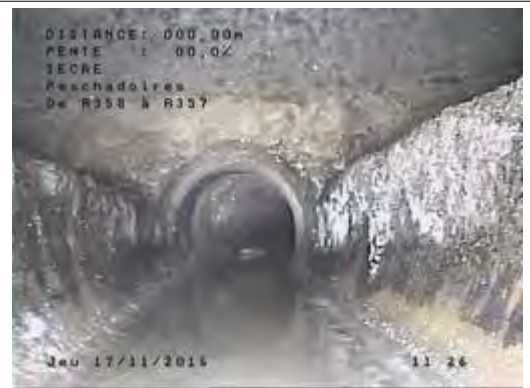
(BDD.B) Niveau d'eau - effluent trouble ou coloré : Niveau=10%
 (BDB) Jonction regard de visite - canalisation avec départ légèrement orienté à droite

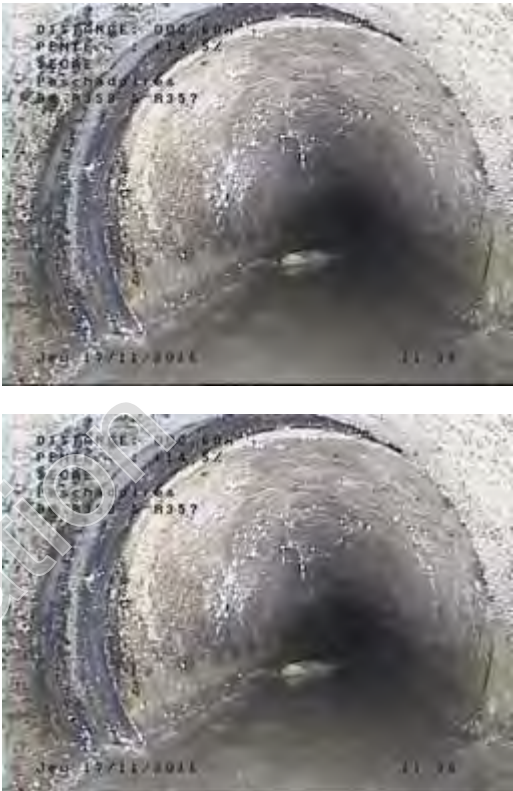
(BDD.B) Niveau d'eau - présentent un aspect discontinu : Niveau=10%
 (BAJ.C) Déplacement d'assemblage - légère déviation angulaire à droite
 (BAI.A.A) Joint d'étanchéité apparent - anneau d'étanchéité - déplacé mais ne dépassant pas dans la canalisation de 08 heures à 11 heures

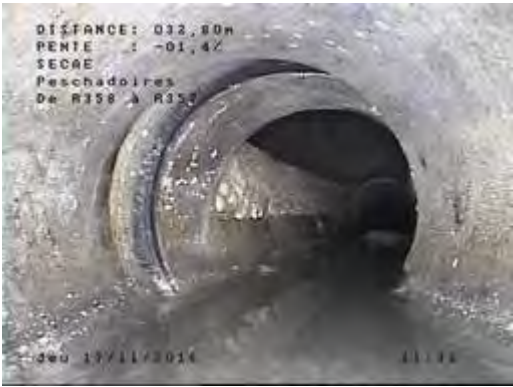
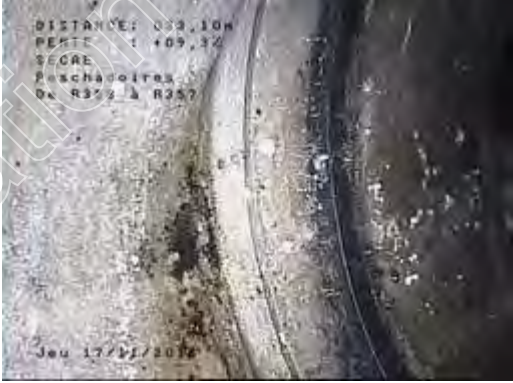
(BDD.B) Niveau d'eau - effluent trouble ou coloré : Niveau=10%
 (BAJ.C) Déplacement d'assemblage - légère déviation angulaire à droite
 (BBF) Infiltration à 10 heures

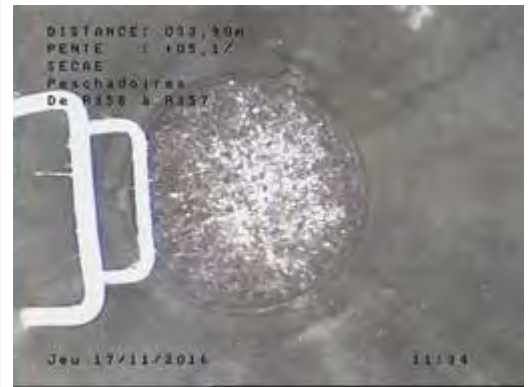
(BDD.B) Niveau d'eau - présentent un aspect discontinu : Niveau=10%
 (BCE.Z) Type du noeud d'arrivée - R357
 (BDB) Pierre bloquée sous le chariot à partir de 7m rendant l'allure de dénivellée incorrecte

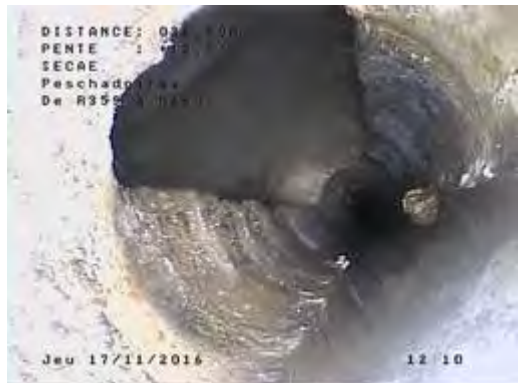
(BDD.B) Niveau d'eau - présentent un aspect discontinu : Niveau=25%
 (BCA.Z) Raccordement - par piquage direct d'un branchement à 03 heures
 (BBF) Infiltration à 01 heure
 (BBC.Z) Dépôts - Présence de dépôts (Début 1)

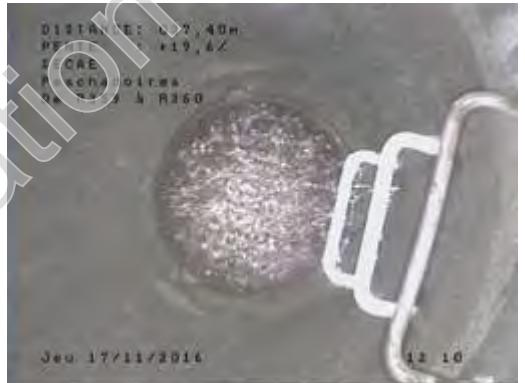
37.10 ml	18.7 mm/m	02:57:00	
(BDD.B) Niveau d'eau - présentent un aspect discontinu : Niveau=10% (BDB) <i>Jonction canalisation - regard de visite</i> (BBC.Z) <i>Dépôts - Présence de dépôts (Fin 1)</i>

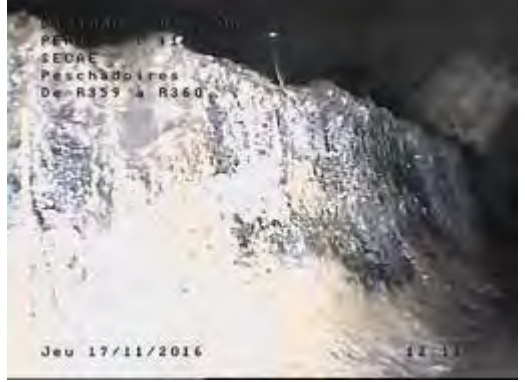
37.50 ml	19.6 mm/m	02:57:28	
(BDD.B) Niveau d'eau - effluent trouble ou coloré : Niveau=15% (BCE.Z) <i>Type du noeud d'arrivée - R359a (enterré)</i> (BBF) <i>Infiltration</i>

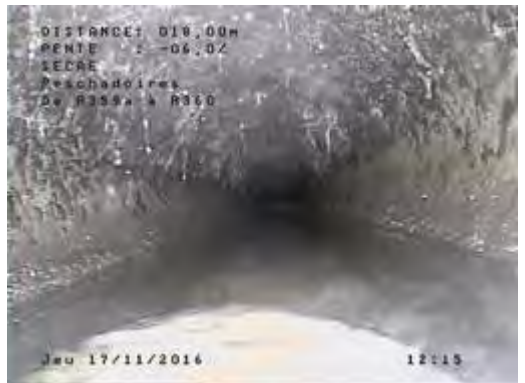
Distance	Pente	Compteur	
	18.00 ml	-6.0 mm/m	02:59:22	
(BDD.B) Niveau d'eau - présentent un aspect discontinu : Niveau=20% (BBC.Z) Dépôts - Présence de dépôts (Début 1)

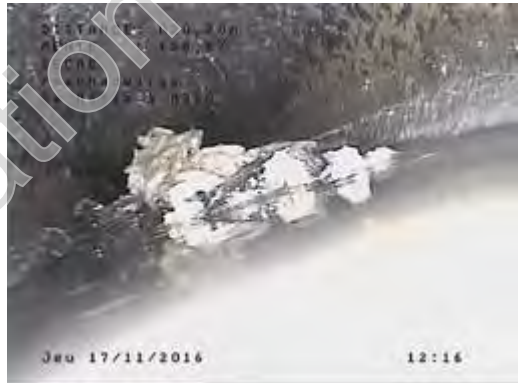
Distance	Pente	Compteur	
	20.70 ml	38.8 mm/m	03:00:40	
(BDD.B) Niveau d'eau - présentent un aspect discontinu : Niveau=50% (BBC.Z) Dépôts - vue d'une importante présence de dépôts créant une obstruction à 50% de la canalisation

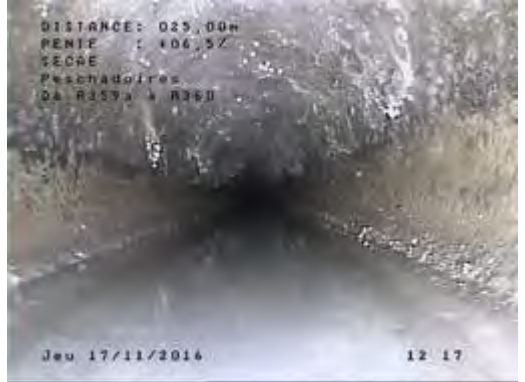
Distance	Pente	Compteur	
	25.00 ml	6.5 mm/m	03:01:28	
(BDD.B) Niveau d'eau - présentent un aspect discontinu : Niveau=20% (BBC.Z) Dépôts - Présence de dépôts (Fin 1)

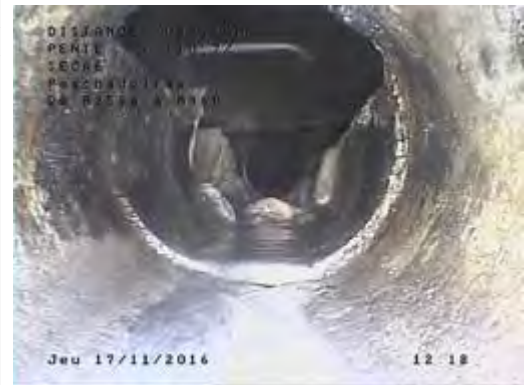
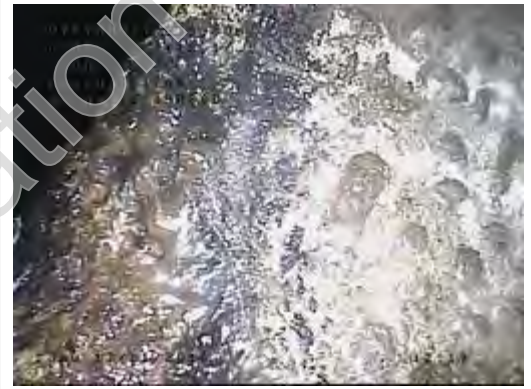
(BDD.A) Niveau d'eau - effluent clair (radier visible) : Niveau=<5%
 (BDB) Jonction canalisation - regard de visite
 (BBF) Infiltration

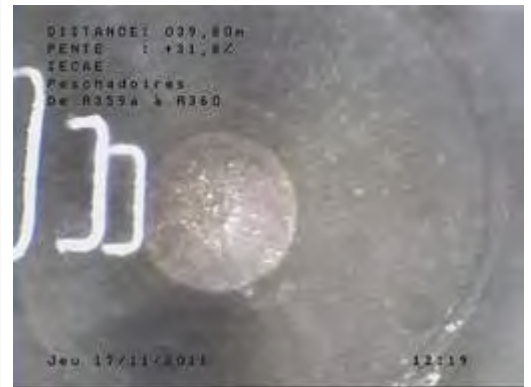
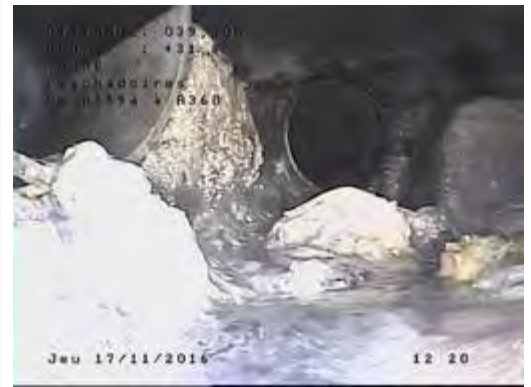
(BDD.A) Niveau d'eau - effluent clair (radier visible) : Niveau=<5%
 (BCE.Z) Type du noeud d'arrivée - R360 (goudronné)
 (BBF) Infiltration

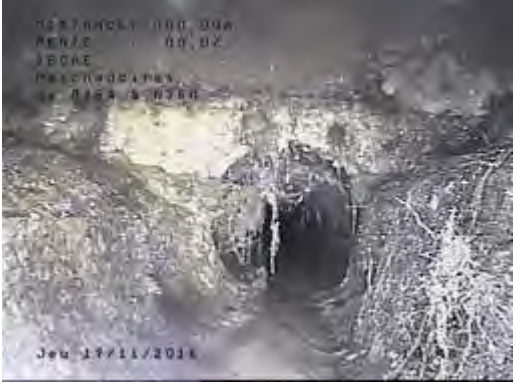
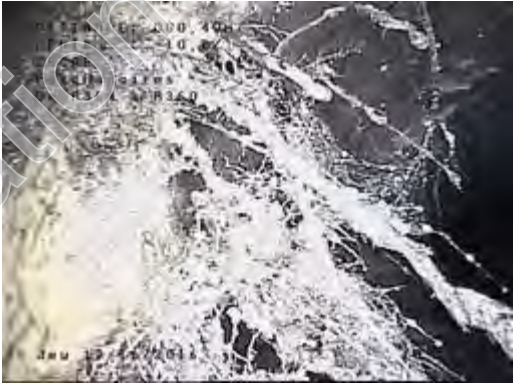
Ossature des réseaux de l'antenne Chez Bernard-Chez Moeras

(BDD.A) Niveau d'eau - effluent clair (radier visible) : Niveau=<5%
 (BDB) *Jonction regard de visite - canalisation*
 (BBA.C) *Racines - ensemble complexe de racines*
 (BBF.B) *Infiltration - goutte à goutte*

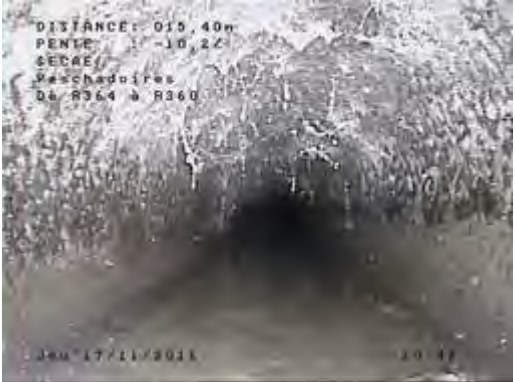
(BDD.B) Niveau d'eau - présentent un aspect discontinu : Niveau=10%
 (BDB) *Présence d'une flache*

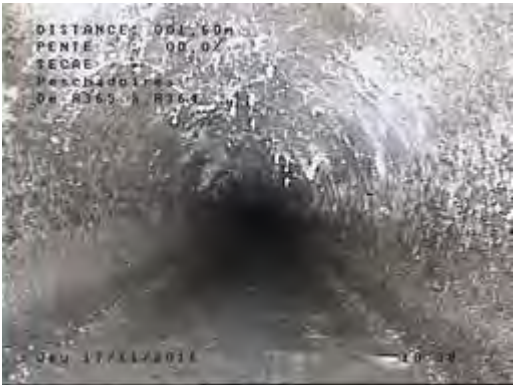
(BDD.B) Niveau d'eau - présentent un aspect discontinu : Niveau=15%
 (BDB) Aspect du réseau au départ de l'inspection
 (BBC.Z) Dépôts - Présence de dépôts sur 3m

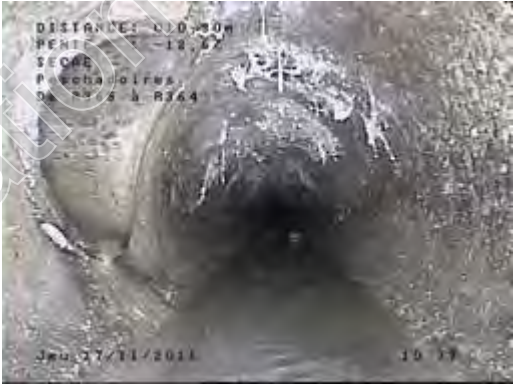
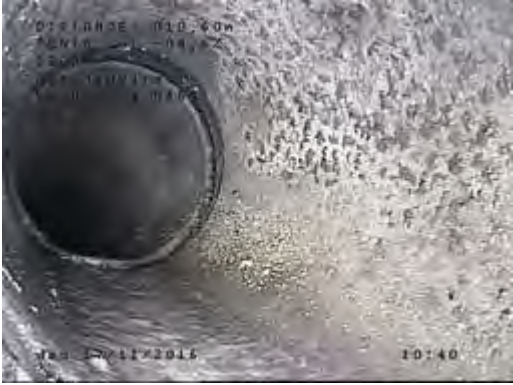
(BDD.B) Niveau d'eau - effluent trouble ou coloré : Niveau=10%
 (BCA.Z) Raccordement - par piquage direct d'un branchement à 09 heures

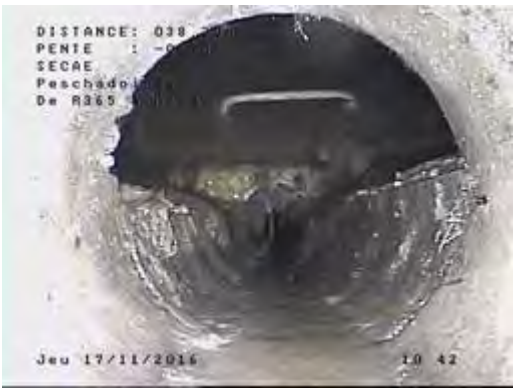
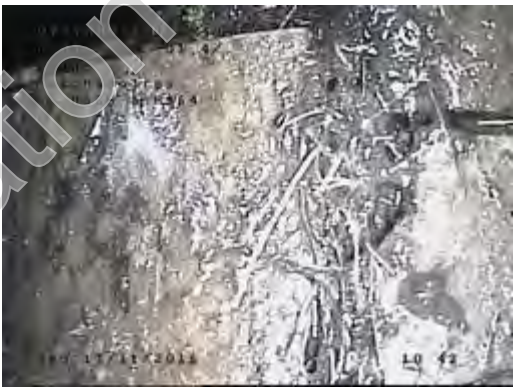
(BDD.A) Niveau d'eau - effluent clair (radier visible) : Niveau=<5%
 (BDB) Jonction canalisation - regard de visite
 (BBA.C) Racines - ensemble complexe de racines
 (BBF) Infiltration

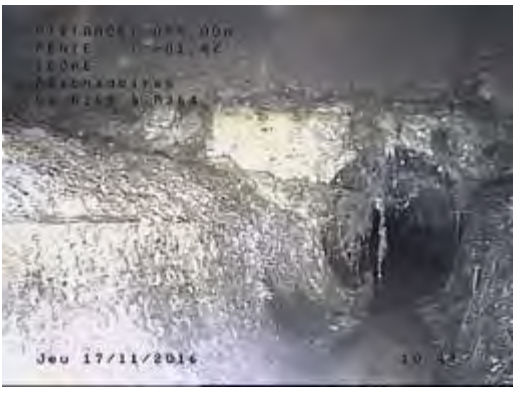
(BDD.A) Niveau d'eau - effluent clair (radier visible) : Niveau=<5%
 (BCE.Z) Type du noeud d'arrivée - R364
 (BBA.C) Racines - ensemble complexe de racines
 (BBF) Infiltration

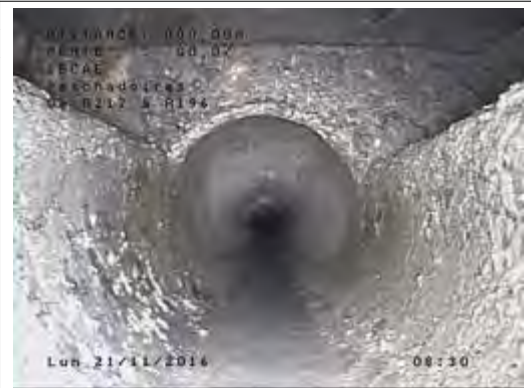
(BDD.A) Niveau d'eau - effluent clair (radier visible) : Niveau=<5%
 (BDB) Jonction canalisation - regard de visite

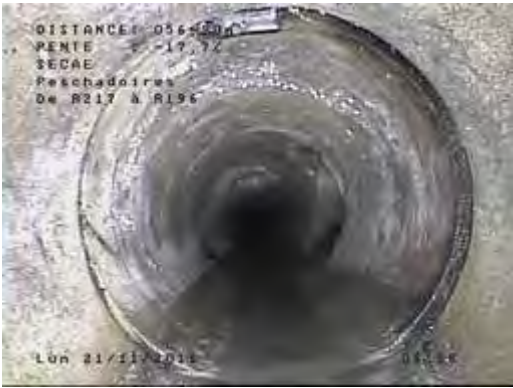
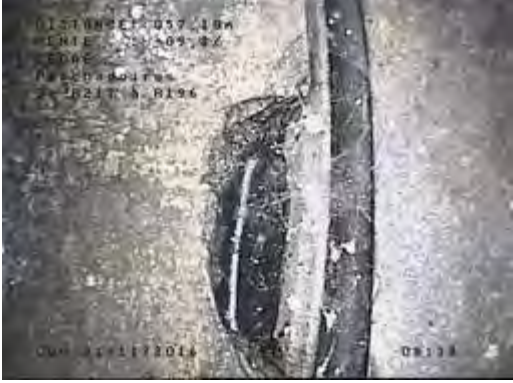
(BDD.A) Niveau d'eau - effluent clair (radier visible) : Niveau=<5%
 (BBF) Infiltration
 (BAI.A.A) Joint d'étanchéité apparent - anneau d'étanchéité - déplacé mais ne dépassant pas dans la canalisation à 12 heures

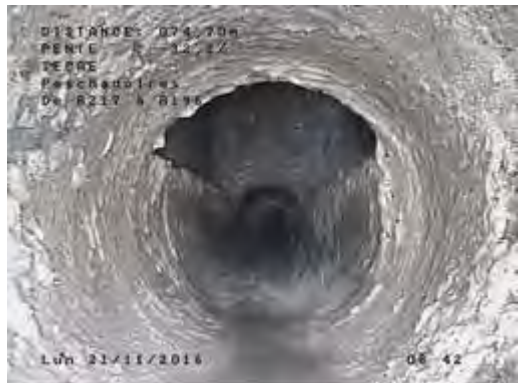
75.10 ml	-32.2 mm/m	04:36:02	
(BDD.A) Niveau d'eau - effluent clair (radier visible) : Niveau=10% (BDB) Jonction canalisation - regard de visite

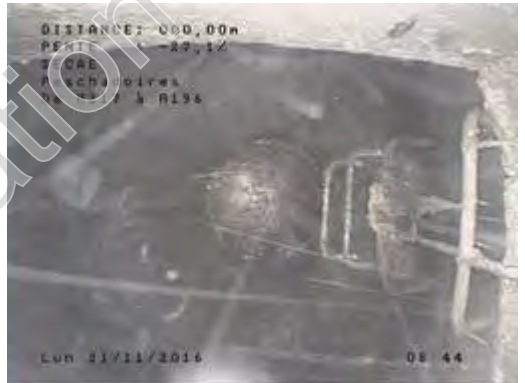
75.60 ml	-27.1 mm/m	04:36:35	
(BDD.A) Niveau d'eau - effluent clair (radier visible) : Niveau=10% (BCE.Z) Type du noeud d'arrivée - R196 (BCA.Z) Raccordement - par piquage direct de 2 branchements (BDB) Ecoulement continu d'eau claire visible au cours de l'inspection

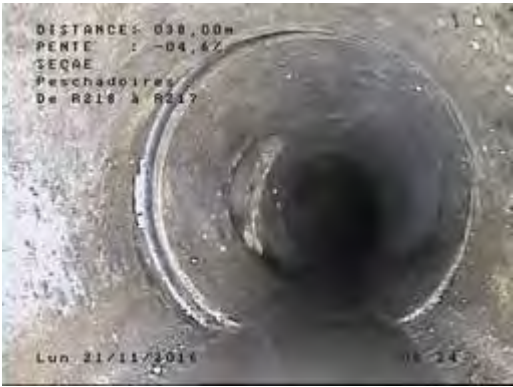
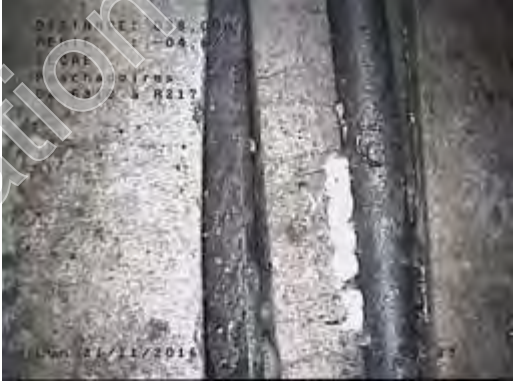
(BDD.B) Niveau d'eau - effluent trouble ou coloré : Niveau=10%
 (BAJ.C) Déplacement d'assemblage - légère déviation angulaire à droite
 (BAI.A.A) Joint d'étanchéité apparent - anneau d'étanchéité - déplacé mais ne dépassant pas dans la canalisation de 11 heures à 07 heures

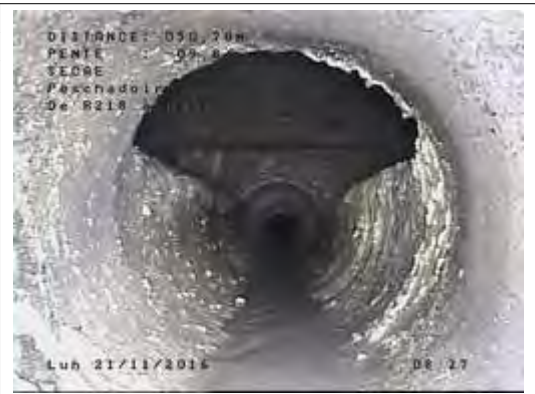
(BDD.A) Niveau d'eau - effluent clair (radier visible) : Niveau=<5%
 (BDB) Jonction canalisation - regard de visite

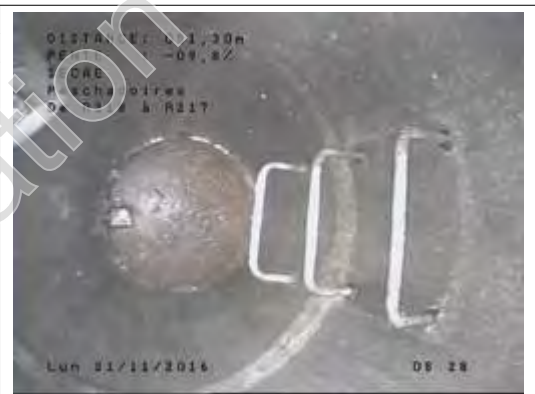
(BDD.A) Niveau d'eau - effluent clair (radier visible) : Niveau=<5%
 (BCE.Z) Type du noeud d'arrivée - R217
 (BCA.Z) Raccordement - par piquage direct d'un branchement
 (BDB) Goutte à goutte continu d'eau claire visible au cours de l'inspection

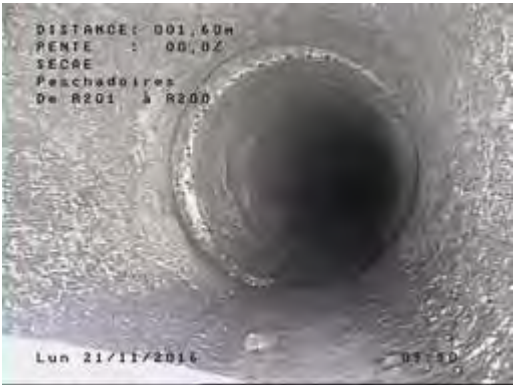
Distance	Pente	Compteur
	1.60 ml	0.0 mm/m	05:02:48
(BDD.A) Niveau d'eau - effluent clair (radier visible) : Niveau=<5% (BDB) Aspect du réseau au départ de l'inspection

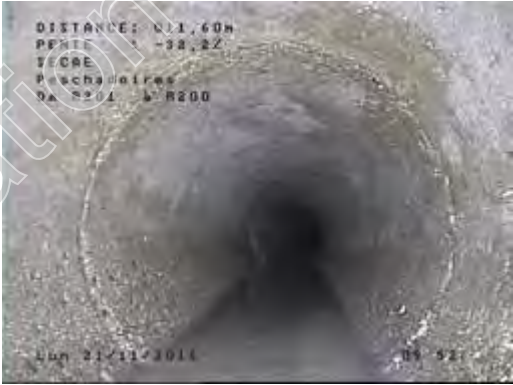
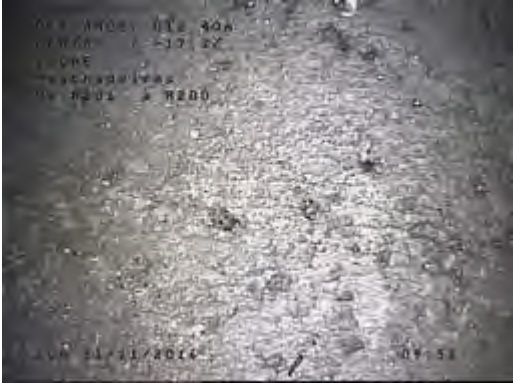
Distance	Pente	Compteur
	12.40 ml	-17.3 mm/m	05:03:46
(BDD.B) Niveau d'eau - présentent un aspect discontinu : Niveau=10% (BAB.C.A) Fissure(s) - fissure ouverte - longitudinale à 11 heures (BDB) Présence d'une flache

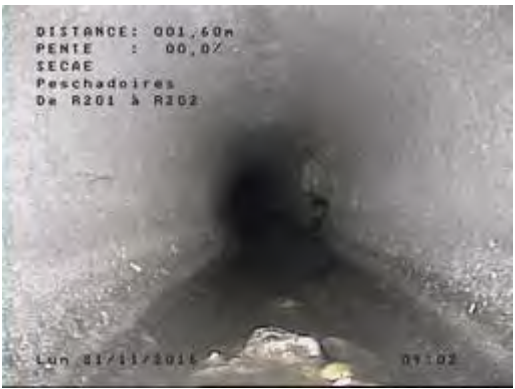
1.60 ml	0.0 mm/m	04:37:13	
(BDD.B) Niveau d'eau - effluent trouble ou coloré : Niveau=10% (BDB) Aspect du réseau au départ de l'inspection

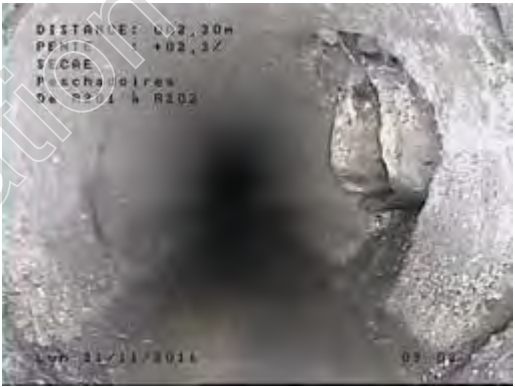
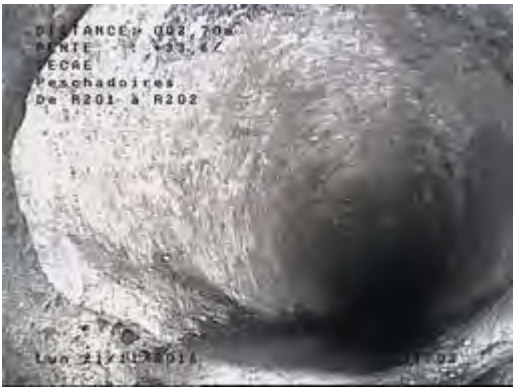
2.70 ml	33.6 mm/m	04:37:20	
(BDD.B) Niveau d'eau - effluent trouble ou coloré : Niveau=10% (BCA.Z) Raccordement - par piquage direct d'un branchement à 02 heures (BAH.D) Raccordement défectueux - conduite de raccordement endommagée (BAO) Sol visible par le défaut (BDB) Ecoulement continu d'eau claire visible au cours de l'inspection (BAG) Branchement pénétrant

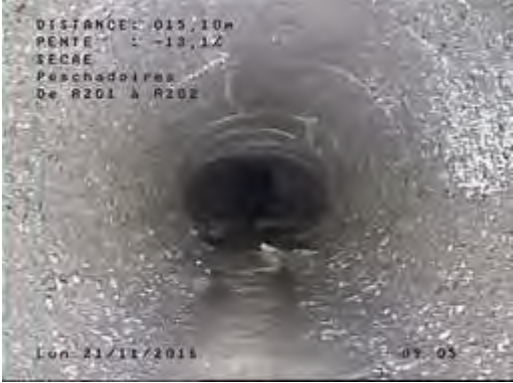
Distance	Pente	Compteur	
	15.10 ml	-13.1 mm/m	04:39:47	
(BDD.B) Niveau d'eau - effluent trouble ou coloré : Niveau=<5% (BAB.C.A) Fissure(s) - fissures ouvertes - longitudinales à 12 heures (Début 1)

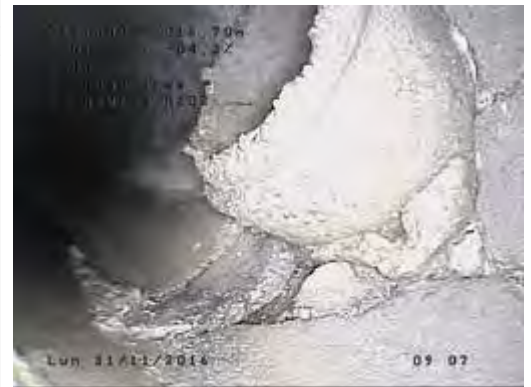
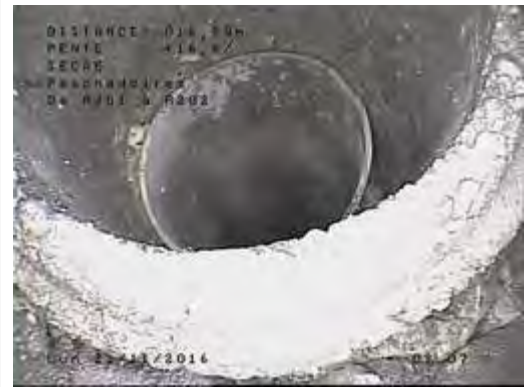
(BDD.B) Niveau d'eau - effluent trouble ou coloré : Niveau=10%
 (BCA.Z) Raccordement - par piquage direct d'un branchement à 02 heures

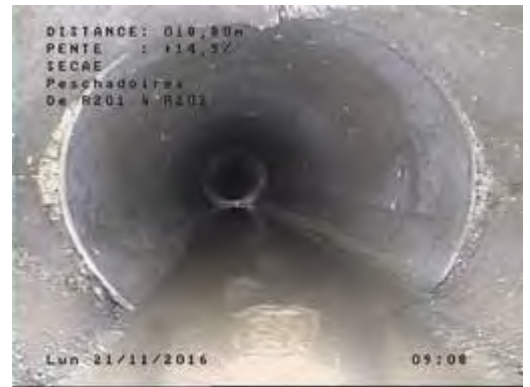
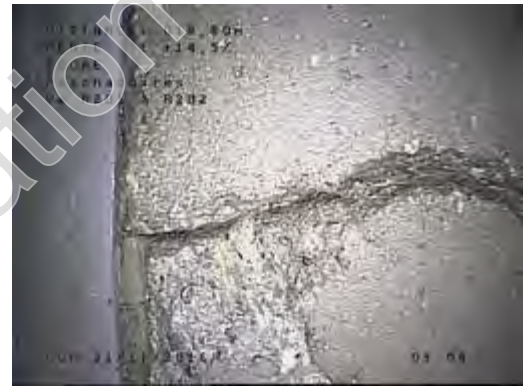
Distance	Pente	Compteur
18.80 ml	14.5 mm/m	04:41:17

(BDD.B) Niveau d'eau - effluent trouble ou coloré : Niveau=<5%
 (BAB.C.A) Fissure(s) - fissures ouvertes - longitudinales à 12 heures (Fin 1)
 (BCB.A) Réparation ponctuelle - remplacement de la conduite (Début 2)

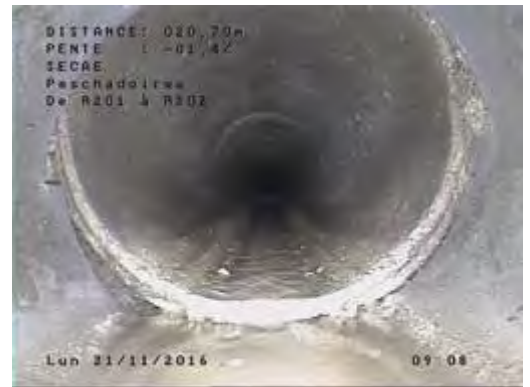
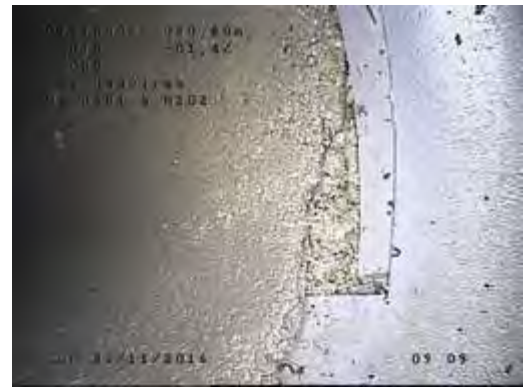
Distance	Pente	Compteur
20.80 ml	-1.4 mm/m	04:41:44

(BDD.B) Niveau d'eau - effluent trouble ou coloré : Niveau=10%
 (BCB.A) Réparation ponctuelle - remplacement de la conduite (Fin 2)
 (BAJ.B) Déplacement d'assemblage - décentrage radial à 12h créant une marche vers le haut sur le radier

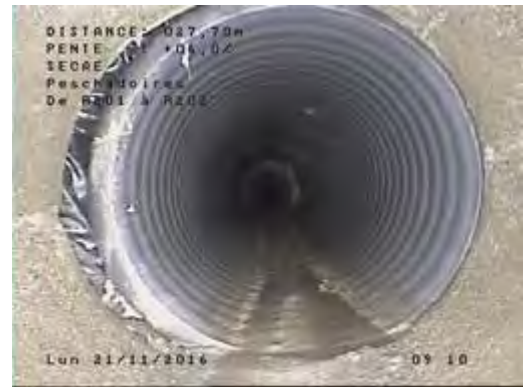
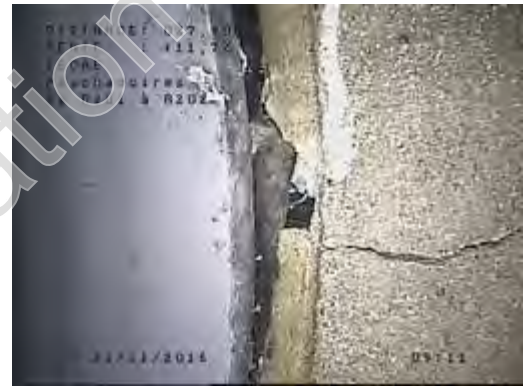
Distance	Pente	Compteur
27.90 ml	11.7 mm/m	04:43:18

(BDD.A) Niveau d'eau - effluent clair (radier visible) : Niveau=<5%
 (BCB.A) Réparation ponctuelle - remplacement de la conduite (Début 4)
 (BAB.C.A) Fissure(s) - fissures ouvertes - longitudinales à 01 heure (Fin 3)

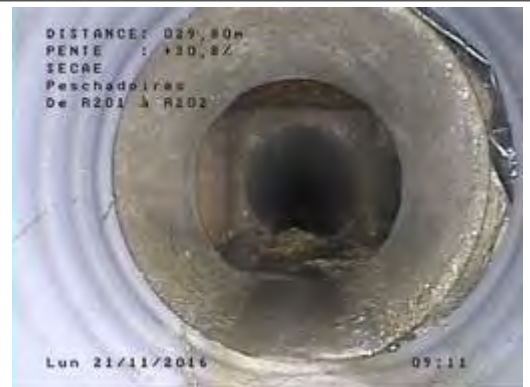
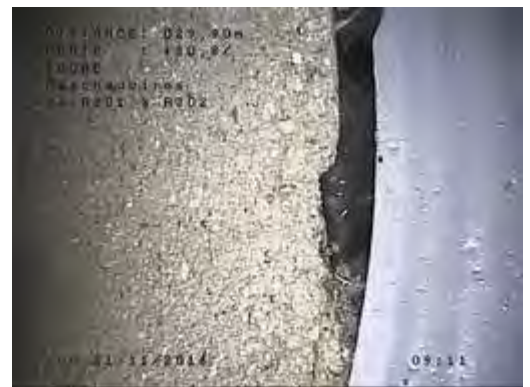
Distance	Pente	Compteur
30.00 ml	30.8 mm/m	04:44:03

(BDD.A) Niveau d'eau - effluent clair (radier visible) : Niveau=<5%
 (BCB.A) Réparation ponctuelle - remplacement de la conduite (Fin 4)

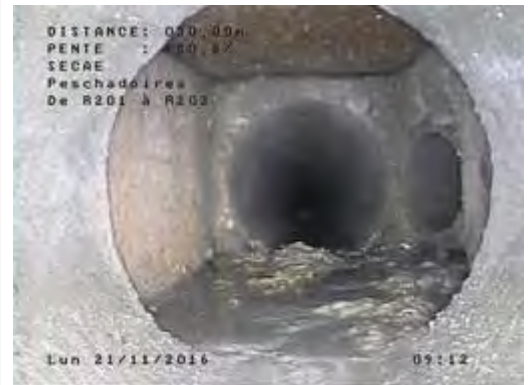
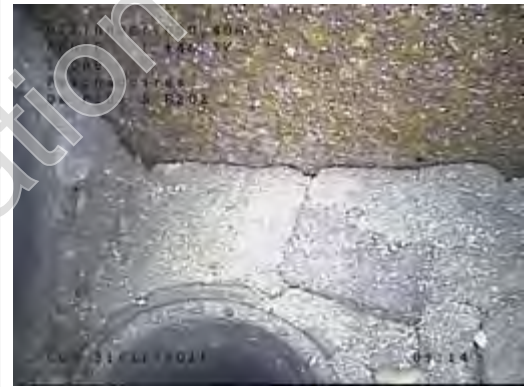
Distance	Pente	Compteur
30.40 ml	46.3 mm/m	04:44:33

(BDD.B) Niveau d'eau - présentent un aspect discontinu : Niveau=10%
 (BCA.Z) Raccordement - par regard borgne d'un branchement à 03 heures
 (BAF.Z) Dégradation de surface - Présence d'un radier usé ou partiellement déchaussé.

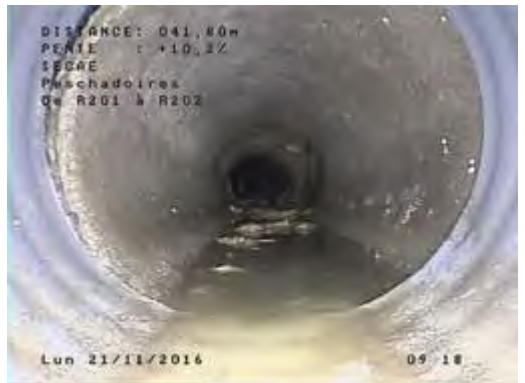
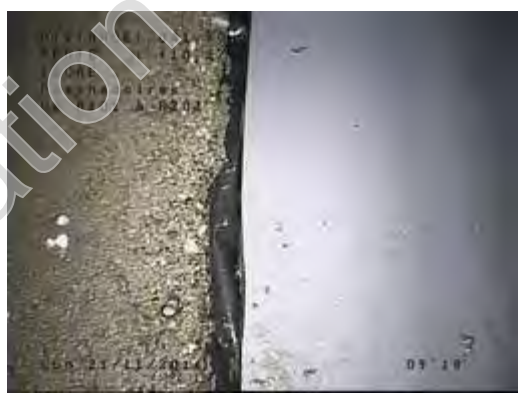
Distance	Pente	Compteur
41.90 ml	10.2 mm/m	04:48:05

(BDD.B) Niveau d'eau - effluent trouble ou coloré : Niveau=10%
 (BCB.A) Réparation ponctuelle - remplacement de la conduite (Fin 6)

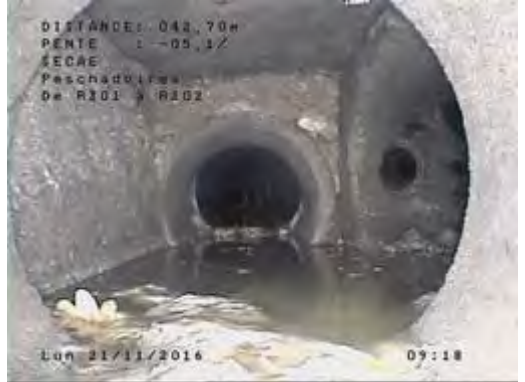
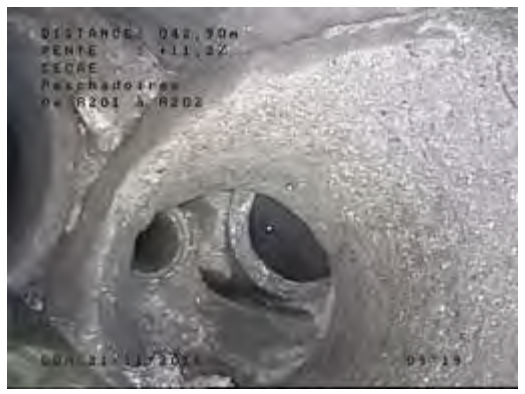
Distance	Pente	Compteur
43.20 ml	27.1 mm/m	04:48:40

(BDD.B) Niveau d'eau - effluent trouble ou coloré : Niveau=20%
 (BCA.Z) Raccordement - par regard borgne de 2 branchements

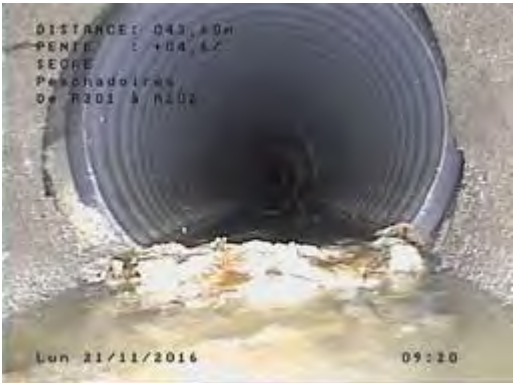
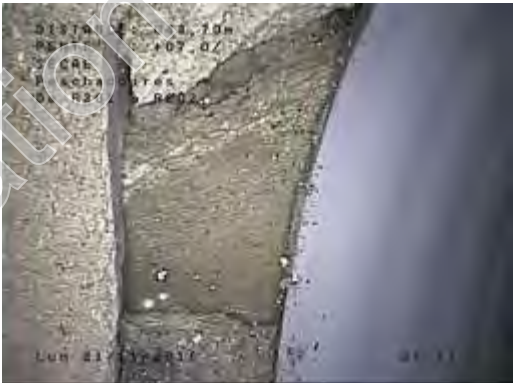
Distance	Pente	Compteur
43.70 ml	7.0 mm/m	04:49:23

(BDD.B) Niveau d'eau - effluent trouble ou coloré : Niveau=20%
 (BCB.A) Réparation ponctuelle - remplacement de la conduite (Début 7)
 (BAB.C.A) Fissure(s) - fissure ouverte - longitudinale à 11 heures
 (BDB) Liaison non conforme
 (BAO) Sol visible par le défaut

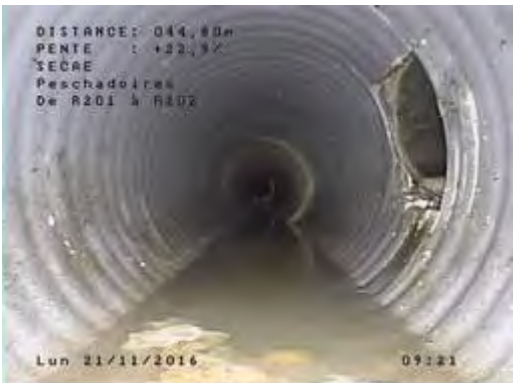
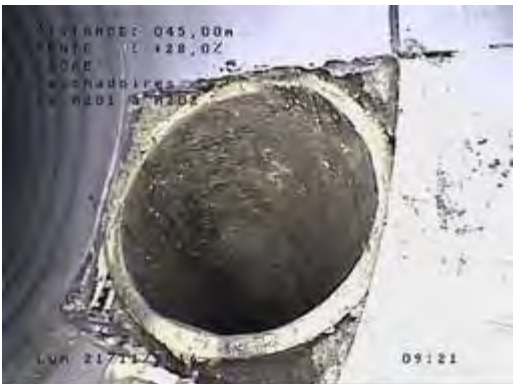
Distance	Pente	Compteur
45.00 ml	28.0 mm/m	04:50:33

(BDD.B) Niveau d'eau - effluent trouble ou coloré : Niveau=20%
 (BCA.Z) Raccordement - par piquage direct d'un branchement à 02 heures
 (BDB) Ecoulement continu d'eau claire visible au cours de l'inspection
 (BAH.C) Raccordement défectueux - vide partiel entre la conduite de raccordement et la canalisation

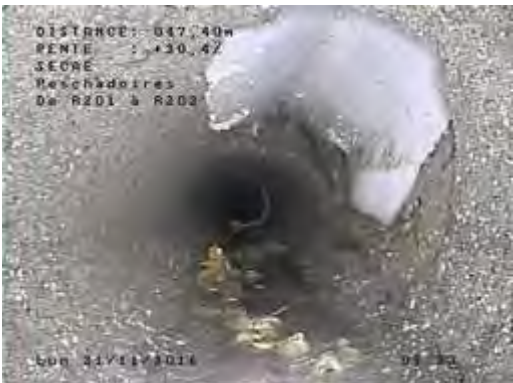
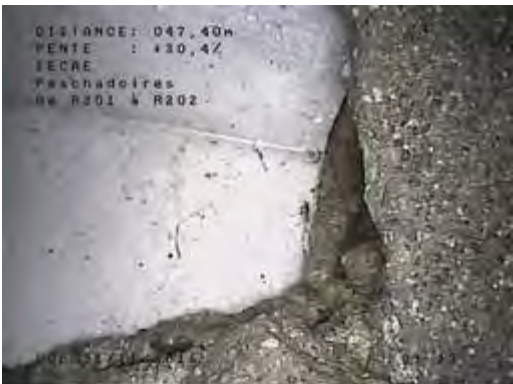
Distance	Pente	Compteur
	47.50 ml	30.4 mm/m	04:52:06

(BDD.B) Niveau d'eau - effluent trouble ou coloré : Niveau=10%
 (BCB.B) Réparation ponctuelle - revêtement localisé à 01 heure (Début 8)
 (BAO) Sol visible par le défaut

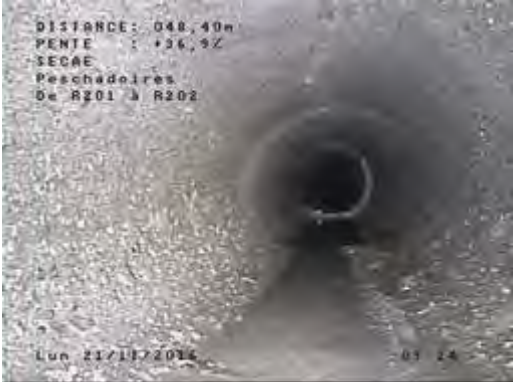
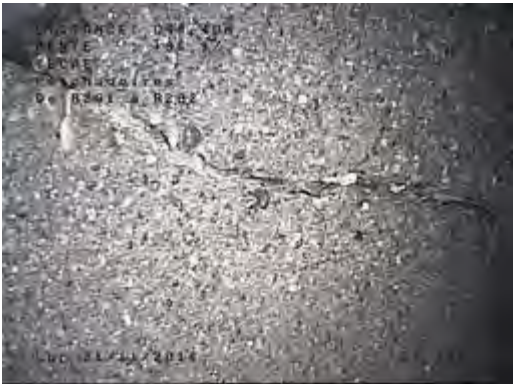
Distance	Pente	Compteur
48.50 ml	36.9 mm/m	04:53:02

(BDD.B) Niveau d'eau - effluent trouble ou coloré : Niveau=10%
 (BAB.C.A) Fissure(s) - fissure ouverte - longitudinale à 11 heures (Début 9)

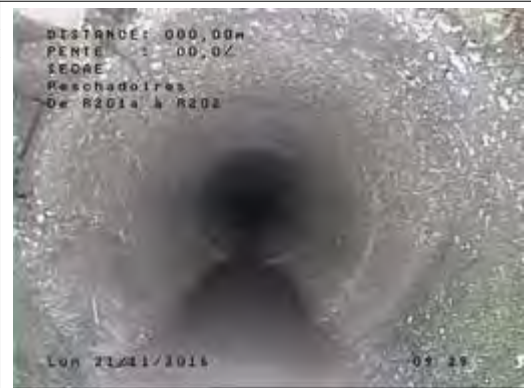
Distance	Pente	Compteur
0.20 ml	0.0 mm/m	04:54:23

(BDD.B) Niveau d'eau - effluent trouble ou coloré : Niveau=10%
 (BDB) Jonction regard de visite - canalisation

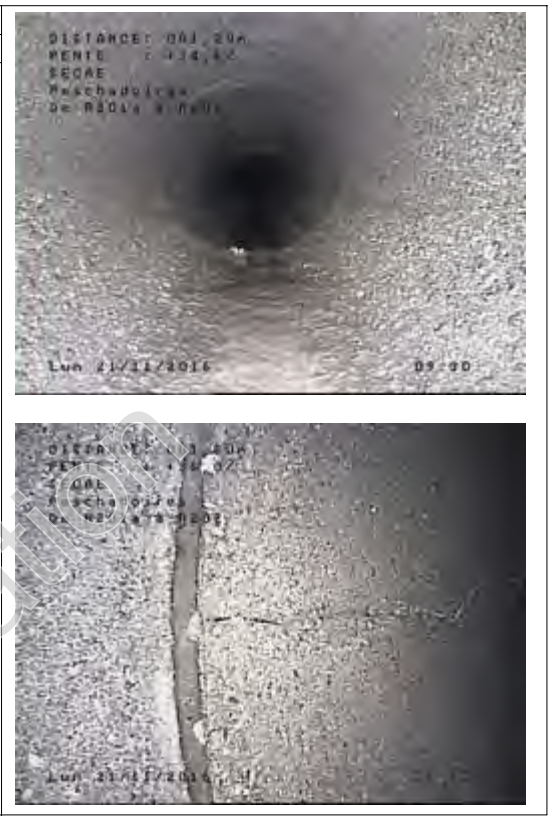
Distance	Pente	Compteur
1.80 ml	36.0 mm/m	04:54:36

(BDD.A) Niveau d'eau - effluent clair (radier visible) : Niveau=<5%
 (BAB.C.A) Fissure(s) - fissure ouverte - longitudinale à 11 heures (Début 1)

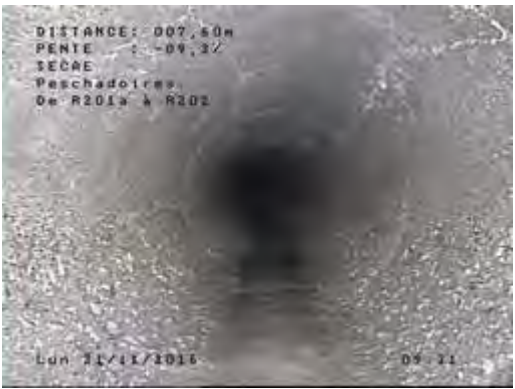
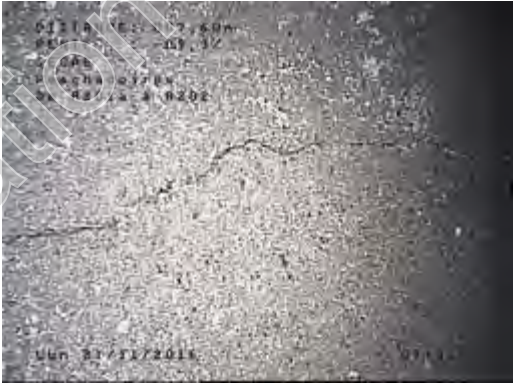
Distance	Pente	Compteur
	7.60 ml	-9.3 mm/m	04:56:06
<p>(BDD.A) Niveau d'eau - effluent clair (radier visible) : Niveau=<5% (BAB.C.A) Fissure(s) - fissures ouvertes - longitudinales à 12 heures (Début 3)</p>

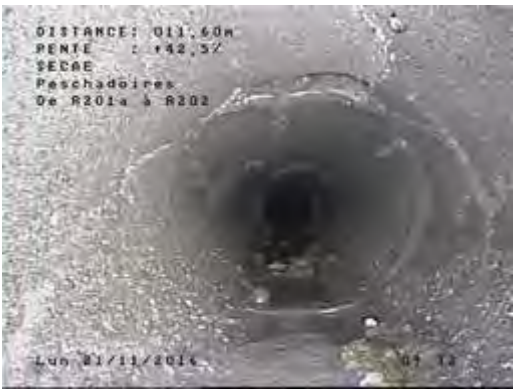
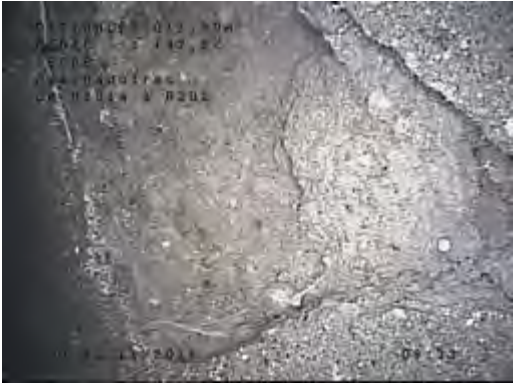
Distance	Pente	Compteur
	11.90 ml	47.2 mm/m	04:56:47
<p>(BDD.A) Niveau d'eau - effluent clair (radier visible) : Niveau=<5% (BAC.A) Rupture / Effondrement - rupture à 01 heure (BAF.Z) Dégradation de surface - Présence d'un radier usé ou partiellement décaissé sur la totalité du tronçon</p>

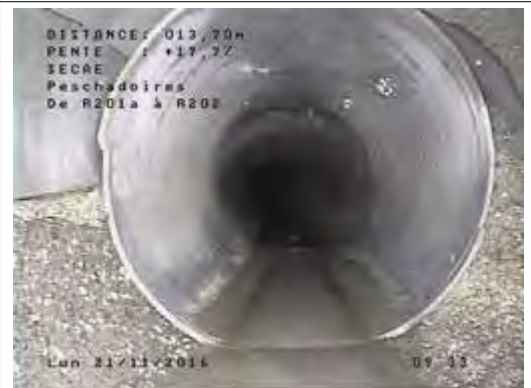
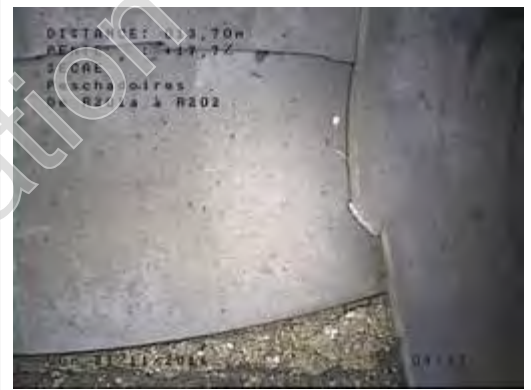
Distance	Pente	Compteur
13.70 ml	17.7 mm/m	04:57:23

(BDD.B) Niveau d'eau - effluent trouble ou coloré : Niveau=<5%
 (BCB.A) Réparation ponctuelle - remplacement de la conduite (Début 2)
 (BAB.C.A) Fissure(s) - fissures ouvertes - longitudinales à 12 heures (Fin 3)

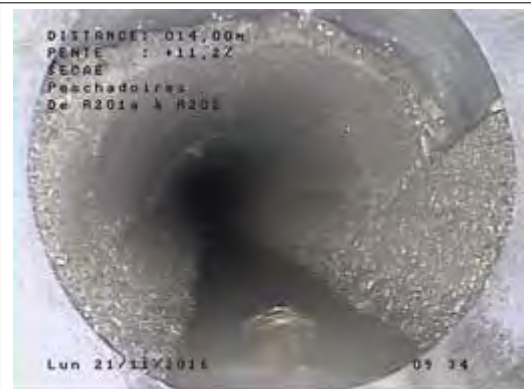
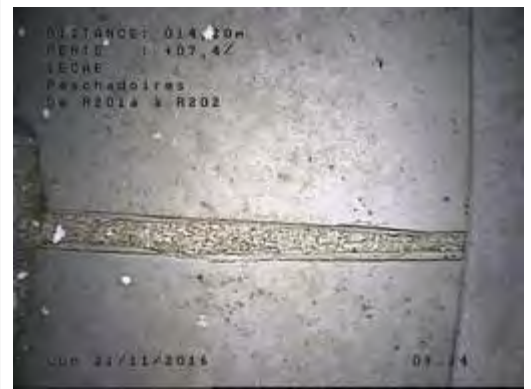
Distance	Pente	Compteur
14.40 ml	8.4 mm/m	04:58:00

(BDD.B) Niveau d'eau - effluent trouble ou coloré : Niveau=<5%
 (BCB.A) Réparation ponctuelle - remplacement de la conduite (Fin 2)

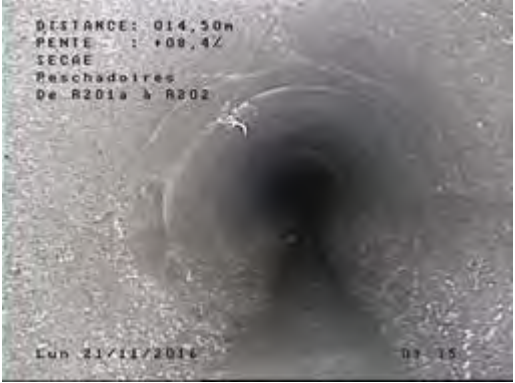
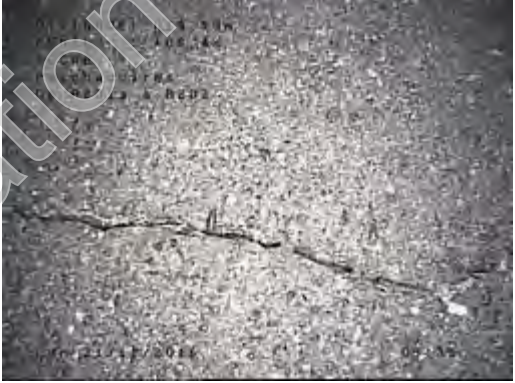
Distance	Pente	Compteur
	14.50 ml	8.4 mm/m	04:58:30
(BDD.A) Niveau d'eau - effluent clair (radier visible) : Niveau=<5% (BAB.C.A) Fissure(s) - fissure ouverte - longitudinale à 12 heures (Début 4)

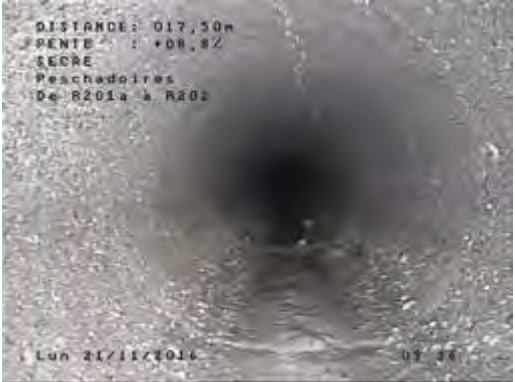
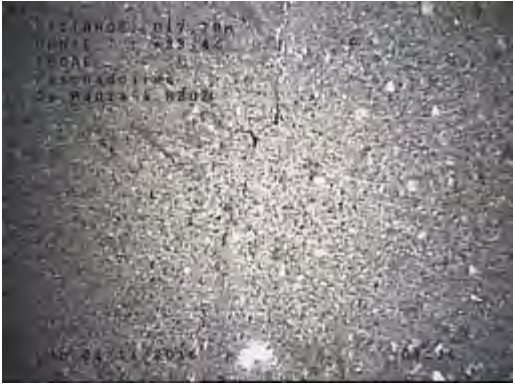
Distance	Pente	Compteur
	17.70 ml	23.4 mm/m	04:59:19
(BDD.A) Niveau d'eau - effluent clair (radier visible) : Niveau=<5% (BAB.C.B) Fissure(s) - fissure ouverte - circonférentielle

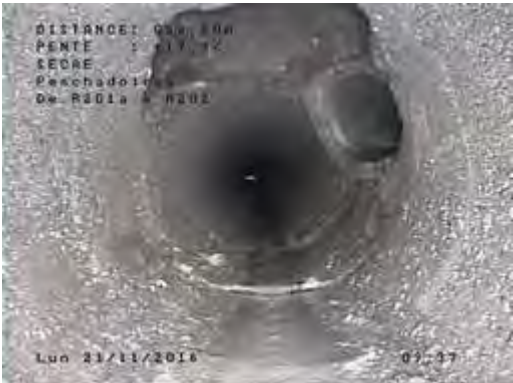
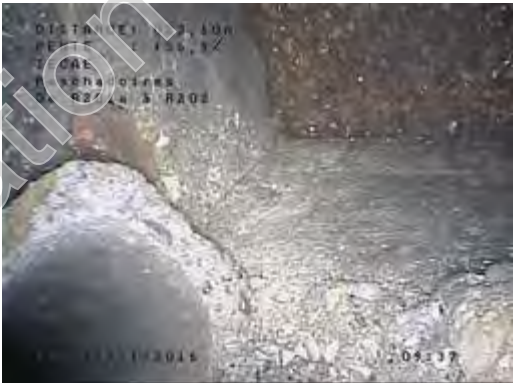
Distance	Pente	Compteur
23.10 ml	36.9 mm/m	05:00:08

(BDD.A) Niveau d'eau - effluent clair (radier visible) : Niveau=<5%
 (BCA.Z) Raccordement - par regard borgne d'un branchement à 02 heures

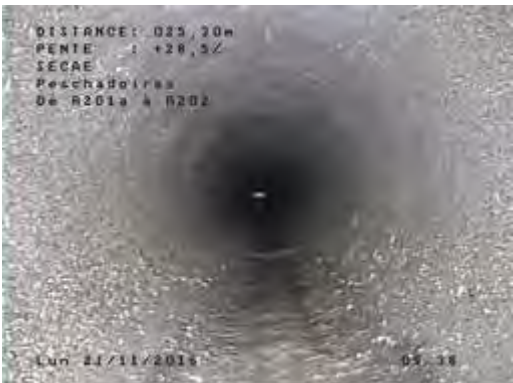
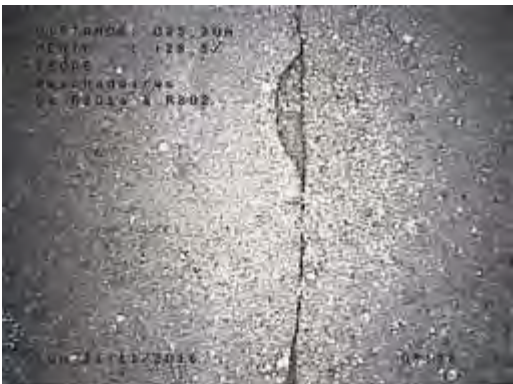
Distance	Pente	Compteur
25.30 ml	28.5 mm/m	05:00:58

(BDD.A) Niveau d'eau - effluent clair (radier visible) : Niveau=<5%
 (BAB.C.A) Fissure(s) - fissure ouverte - longitudinale à 12 heures (Fin 4)

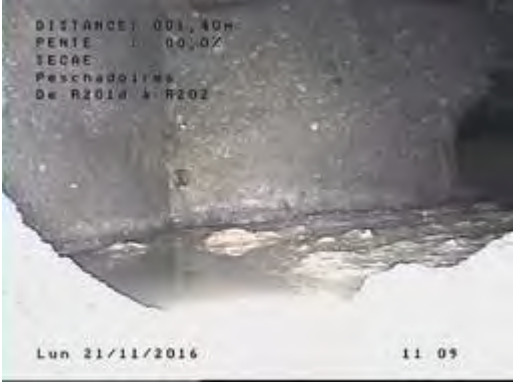
Distance	Pente	Compteur

1.00 ml	0.0 mm/m	05:24:27	
(BDD.A) Niveau d'eau - effluent clair (radier visible) : Niveau=<5% (BDB) Jonction canalisation - regard de visite
