COMMUNE DE PESCHADOIRES

*Étude
Diagnostique du
Réseau
d'Assainissement*

Rapport final

Décembre 2016

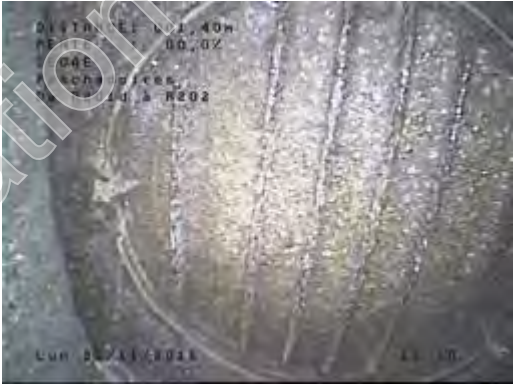
Distance	Pente	Compteur

1.40 ml	0.0 mm/m	05:24:44	
(BDD.B) Niveau d'eau - effluent trouble ou coloré : Niveau=10% (BCE.Z) Type du noeud d'arrivée - R202

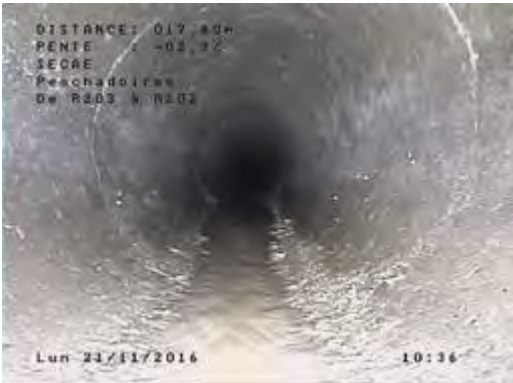
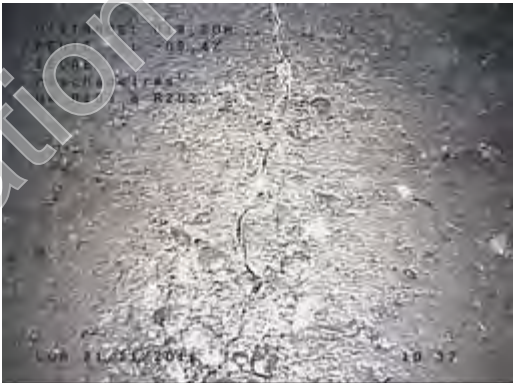
Distance	Pente	Compteur
	18.20 ml	-8.4 mm/m	05:19:30

(BDD.A) Niveau d'eau - effluent clair (radier visible) : Niveau=<5%
 (BAB.C.B) Fissure(s) - fissure ouverte - circonférentielle

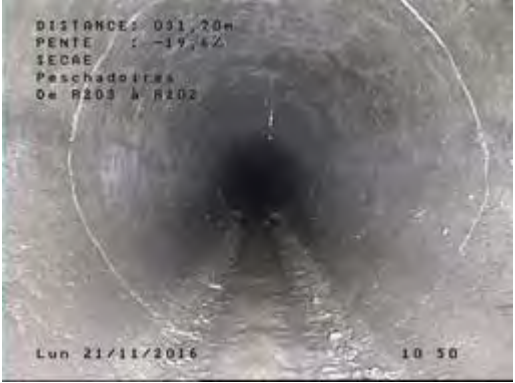
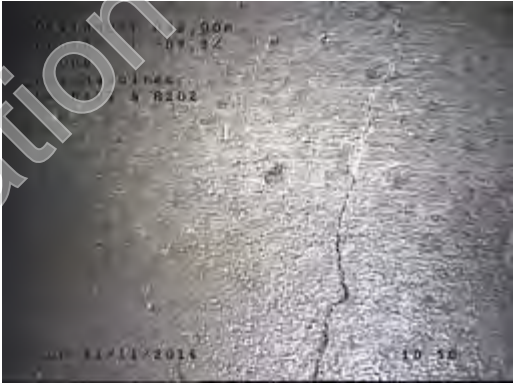
Distance	Pente	Compteur
	32.00 ml	-9.3 mm/m	05:21:31

(BDD.A) Niveau d'eau - effluent clair (radier visible) : Niveau=<5%
 (BAB.C.B) Fissure(s) - fissure ouverte - circonférentielle

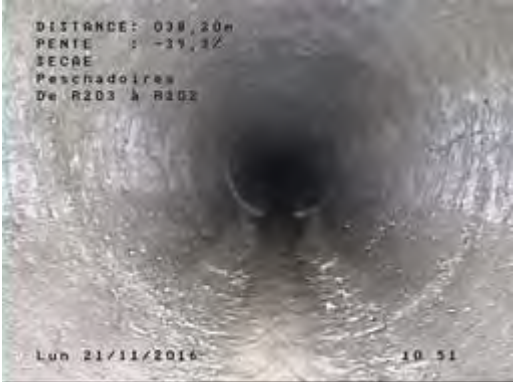
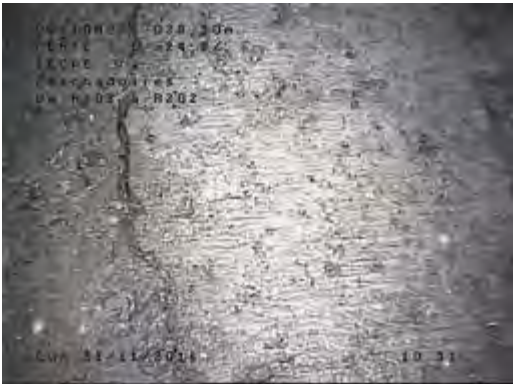
Distance	Pente	Compteur
	38.10 ml	-39.3 mm/m	05:22:17

(BDD.A) Niveau d'eau - effluent clair (radier visible) : Niveau=<5%
 (BAB.C.B) Fissure(s) - fissure ouverte - circonférentielle

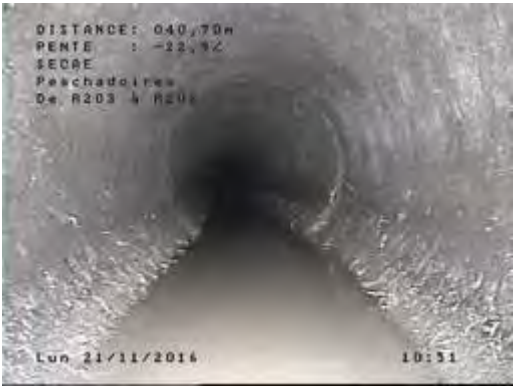
Distance	Pente	Compteur
40.70 ml	-22.9 mm/m	05:22:48

(BDD.B) Niveau d'eau - présentent un aspect discontinu : Niveau=15%
 (BDB) *Présence d'une flache*

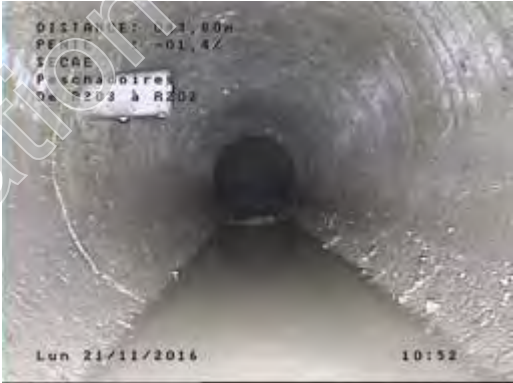
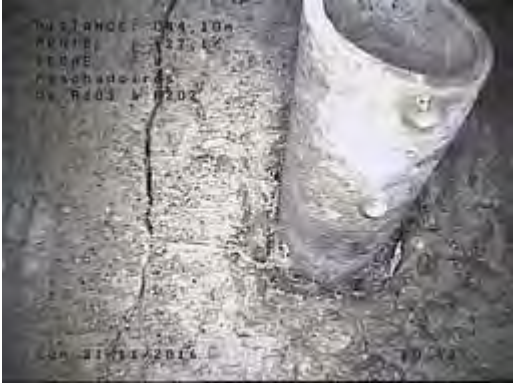
Distance	Pente	Compteur
44.10 ml	27.1 mm/m	05:23:14

(BDD.B) Niveau d'eau - effluent trouble ou coloré : Niveau=15%
 (BCA.Z) *Raccordement - par piquage direct d'un branchement à 10 heures*
 (BAB.C.B) *Fissure(s) - fissure ouverte - circumférentielle*
 (BAG) *Branchement pénétrant*

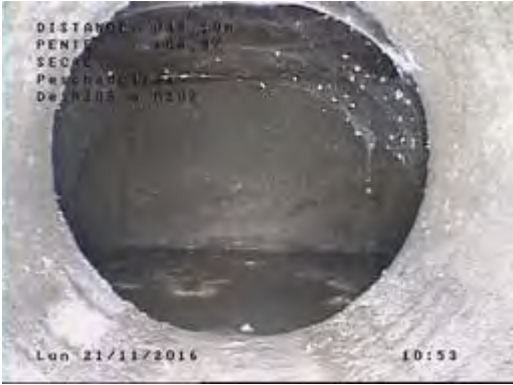
Distance	Pente	Compteur
45.40 ml	8.4 mm/m	05:23:39

(BDD.A) Niveau d'eau - effluent clair (radier visible) : Niveau=<5%
 (BDB) *Jonction canalisation - regard de visite*

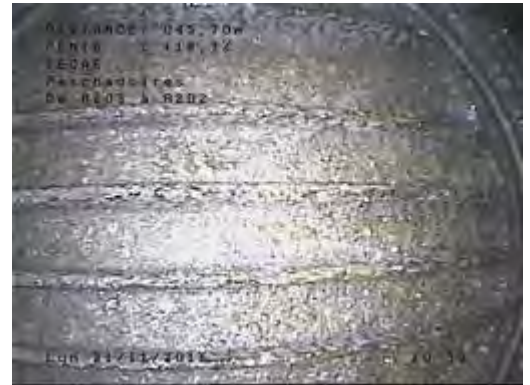
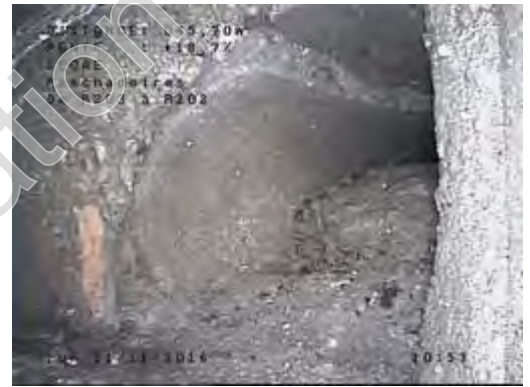
Distance	Pente	Compteur
	45.70 ml	18.7 mm/m	05:23:57

(BDD.B) Niveau d'eau - effluent trouble ou coloré : Niveau=10%
 (BCE.Z) Type du noeud d'arrivée - R202
 (BCA.Z) Raccordement - par piquage direct d'un branchement bouchonné à 03 heures

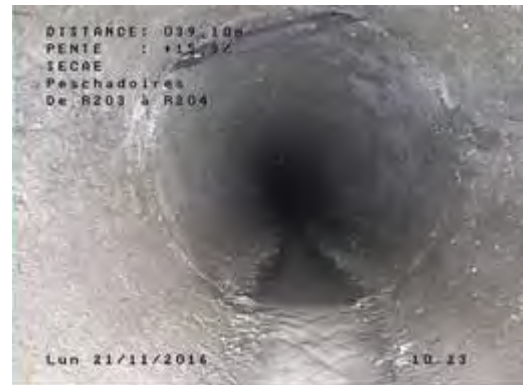
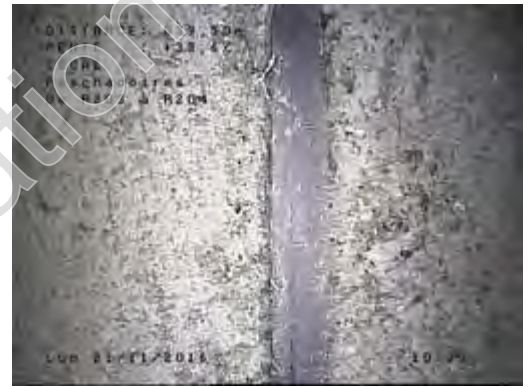
Distance	Pente	Compteur
39.50 ml	33.6 mm/m	05:15:01

(BDD.A) Niveau d'eau - effluent clair (radier visible) : Niveau=<5%
 (BAI.A.B) Joint d'étanchéité apparent - anneau d'étanchéité - pendant mais pas rompu, le plus bas au dessus de la ligne médiane de 10 heures à 01 heure

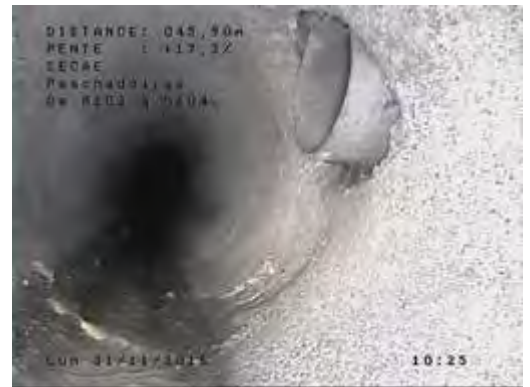
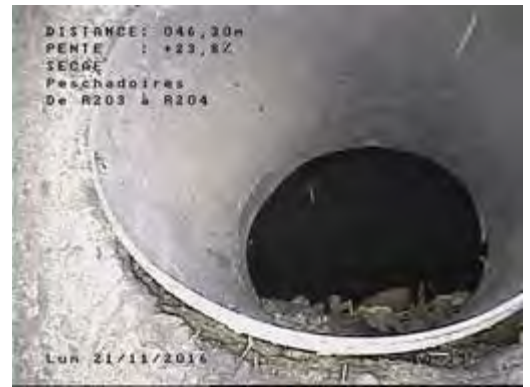
Distance	Pente	Compteur
45.90 ml	17.3 mm/m	05:16:10

(BDD.A) Niveau d'eau - effluent clair (radier visible) : Niveau=<5%
 (BCA.Z) Raccordement - par piquage direct d'un branchement à 01 heure

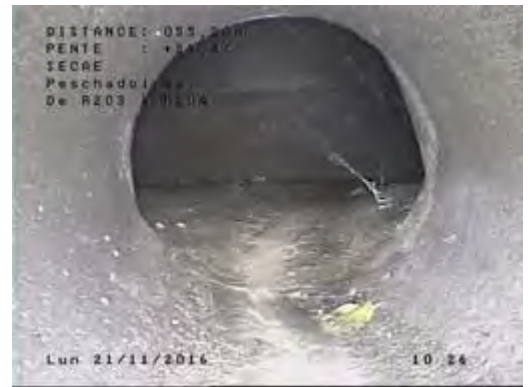
Distance	Pente	Compteur
	55.50 ml	40.2 mm/m	05:17:10

(BDD.A) Niveau d'eau - effluent clair (radier visible) : Niveau=<5%
 (BDB) Jonction canalisation - regard de visite

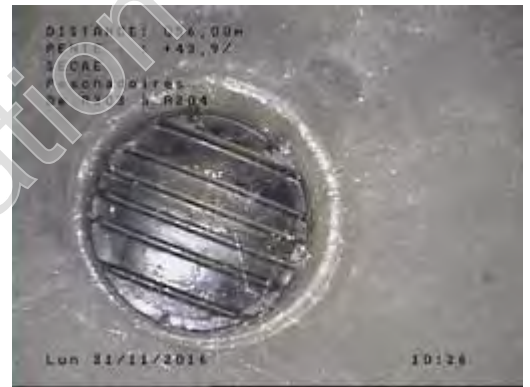
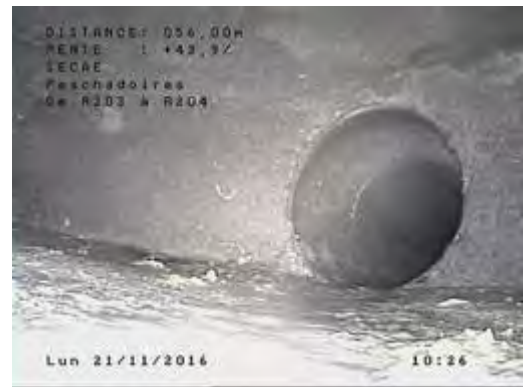
Distance	Pente	Compteur
	56.00 ml	43.9 mm/m	05:17:20

(BDD.A) Niveau d'eau - effluent clair (radier visible) : Niveau=<5%
 (BCE.Z) Type du noeud d'arrivée - R204

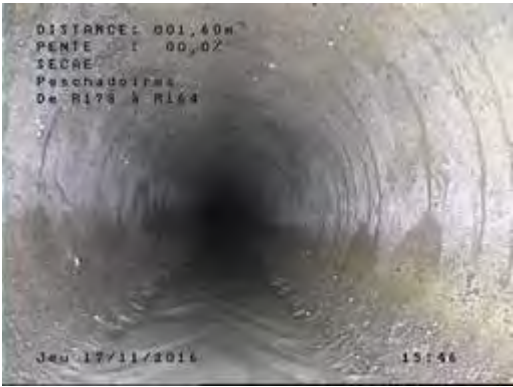
Distance	Pente	Compteur
	1.60 ml	0.0 mm/m	04:09:25

(BDD.B) Niveau d'eau - effluent trouble ou coloré : Niveau=20%
 (BDB) Aspect du réseau au départ de l'inspection

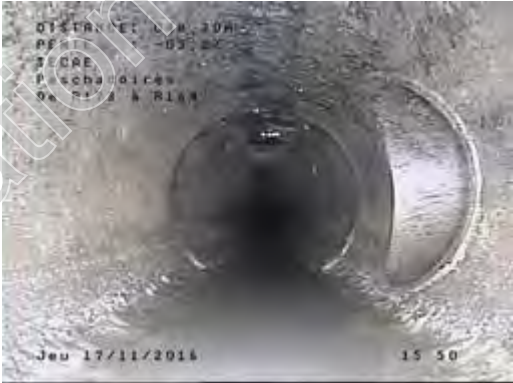
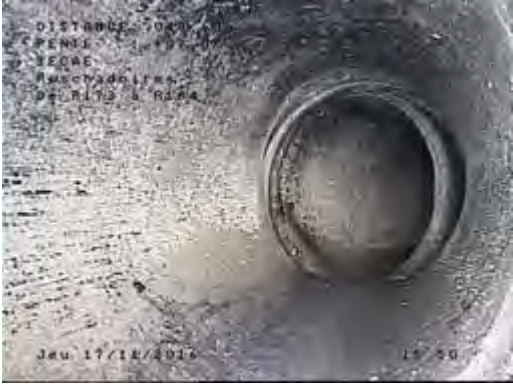
Distance	Pente	Compteur
	48.60 ml	7.0 mm/m	04:12:43

(BDD.B) Niveau d'eau - effluent trouble ou coloré : Niveau=10%
 (BCA.Z) Raccordement - par piquage direct d'un branchement à 03 heures
 (BBF) Infiltration

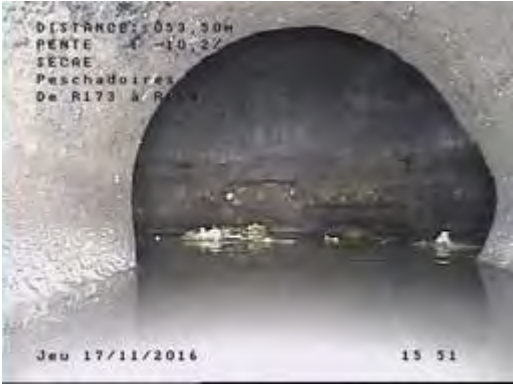
Distance	Pente	Compteur
	53.70 ml	-5.1 mm/m	04:13:32

(BDD.B) Niveau d'eau - effluent trouble ou coloré : Niveau=20%
 (BDB) Jonction canalisation - regard de visite

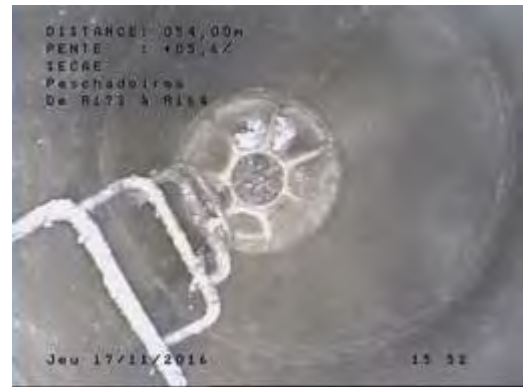
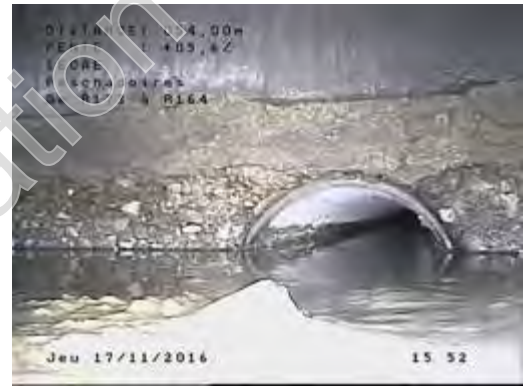
Distance	Pente	Compteur
54.10 ml	5.6 mm/m	04:13:40

(BDD.B) Niveau d'eau - présentent un aspect discontinu : Niveau=30%
 (BCE.Z) Type du noeud d'arrivée - R164
 (BBC.Z) Dépôts - Importante présence de dépôts

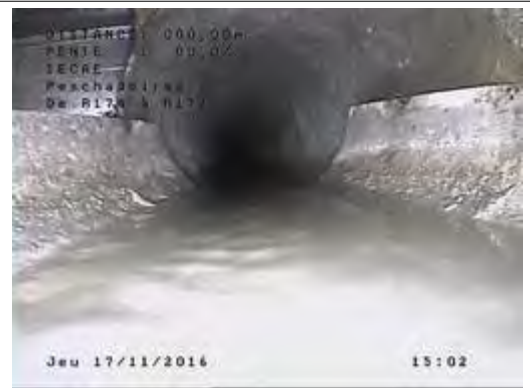
Distance	Pente	Compteur
	0.50 ml	0.0 mm/m	03:59:49

(BDD.B) Niveau d'eau - effluent trouble ou coloré : Niveau=20%
 (BDB) Jonction regard de visite - canalisation
 (BDB) Présence d'une légère flache

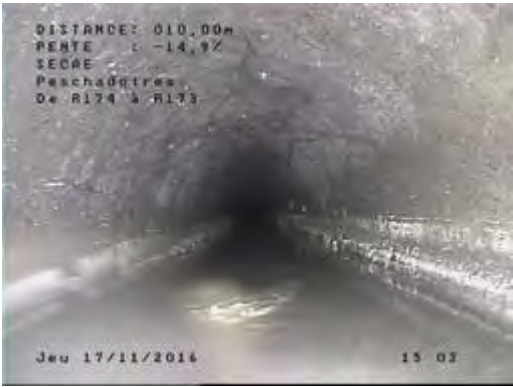
Distance	Pente	Compteur
10.00 ml	-14.9 mm/m	04:01:00

(BDD.B) Niveau d'eau - présentent un aspect discontinu : Niveau=20%
 (BBC.Z) Dépôts - Présence de dépôts (Début 1)

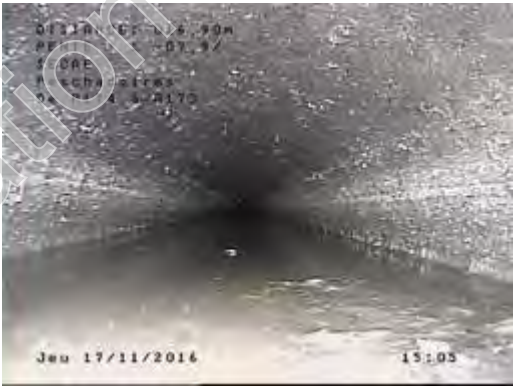
Distance	Pente	Compteur
16.90 ml	-7.9 mm/m	04:02:40

(BDD.B) Niveau d'eau - présentent un aspect discontinu : Niveau=20%
 (BBC.Z) Dépôts - Vue de la présence de dépôts

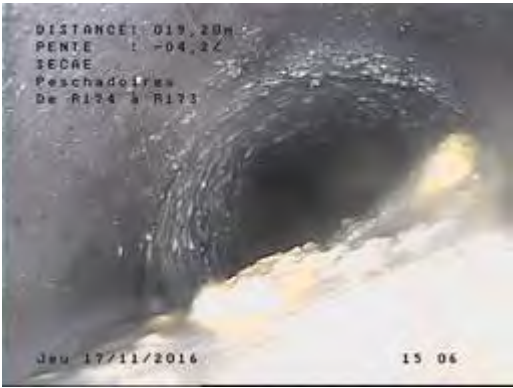
Distance	Pente	Compteur
19.20 ml	-4.2 mm/m	04:03:24

(BDD.B) Niveau d'eau - effluent trouble ou coloré : Niveau=50%
 (BBC.Z) Dépôts - présence d'un obstacle non visible à l'emboîtement créant une retenue amont
 (BDC.Z) Inspection abandonnée - présence d'un obstacle empêchant la progression du chariot : voir recouvrement dans le sens opposé

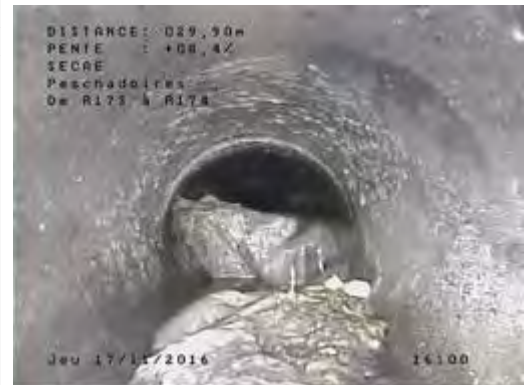
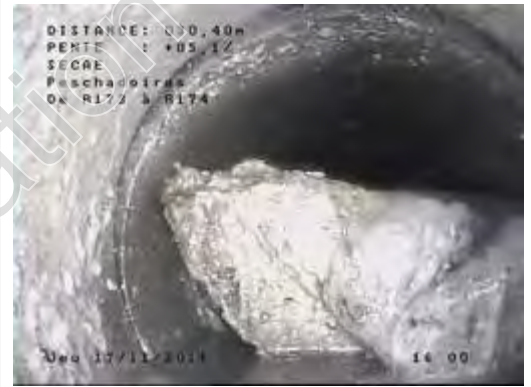
Distance	Pente	Compteur
29.90 ml	8.4 mm/m	04:17:57

(BDD.B) Niveau d'eau - effluent trouble ou coloré : Niveau=50%
 (BDB) Recouvrement avec l'inspection dans le sens opposé : arrivée au point d'arrêt déjà renseigné

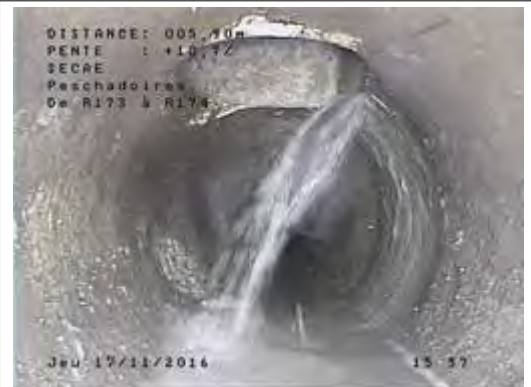
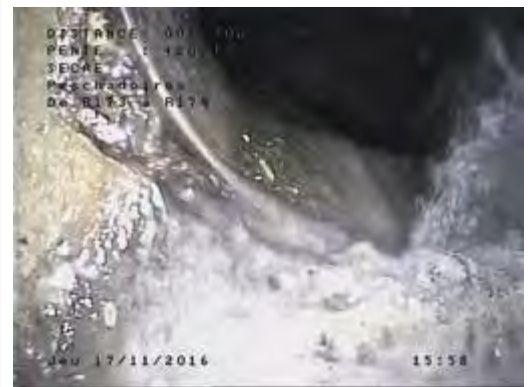
Distance	Pente	Compteur
6.30 ml	20.1 mm/m	04:15:07

(BDD.A) Niveau d'eau - effluent clair (radier visible) : Niveau=10%
 (BCA.Z) Raccordement - par piquage direct d'un branchement
 (BBF) Infiltration
 (BDB) Ecoulement continu d'eau claire visible au cours de l'inspection

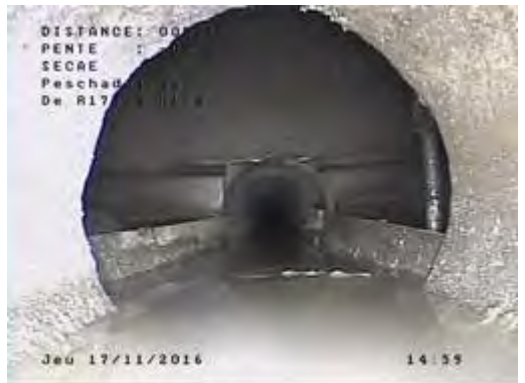
Distance	Pente	Compteur
	5.20 ml	-5.6 mm/m	03:58:35
(BDD.B) Niveau d'eau - effluent trouble ou coloré : Niveau=20% (BDB) <i>Jonction canalisation - regard de visite</i> (BBC.Z) <i>Dépôts - Présence de dépôts</i>

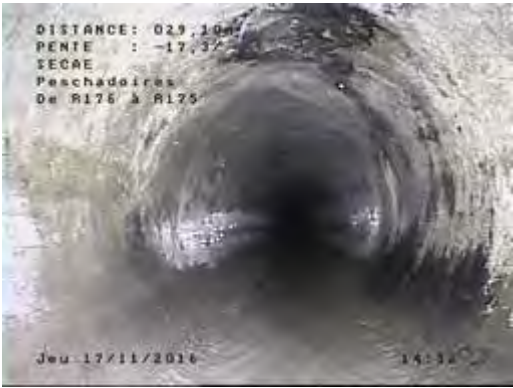
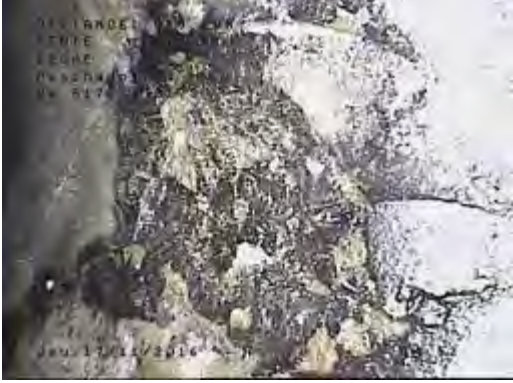
Distance	Pente	Compteur
	29.20 ml	-15.9 mm/m	03:53:40

(BDD.A) Niveau d'eau - effluent clair (radier visible) : Niveau=10%
 (BAC.A) Rupture / Effondrement - rupture à 12 heures
 (BBF) Infiltration

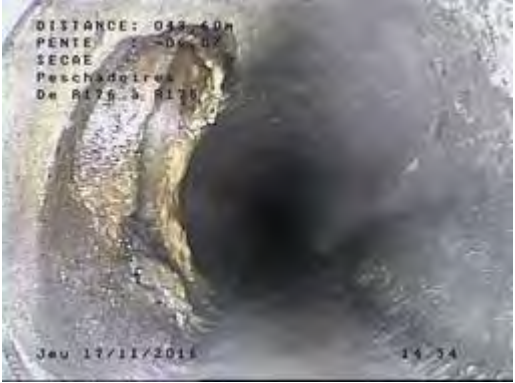
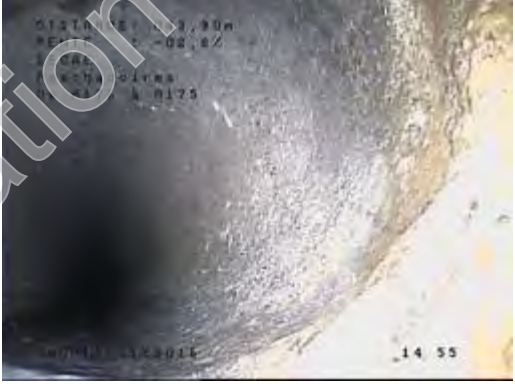
Distance	Pente	Compteur	
	43.90 ml	-2.8 mm/m	03:55:26	
(BDD.A) Niveau d'eau - effluent clair (radier visible) : Niveau=10% (BCA.Z) Raccordement - par piquage direct d'un branchement à 09 heures (BBF.B) Infiltration - goutte à goutte (BAH.D) Raccordement défectueux - conduite de raccordement endommagée

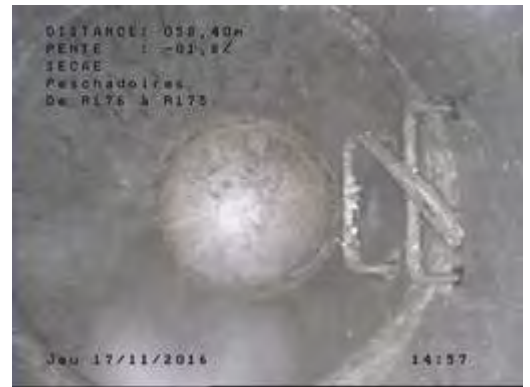
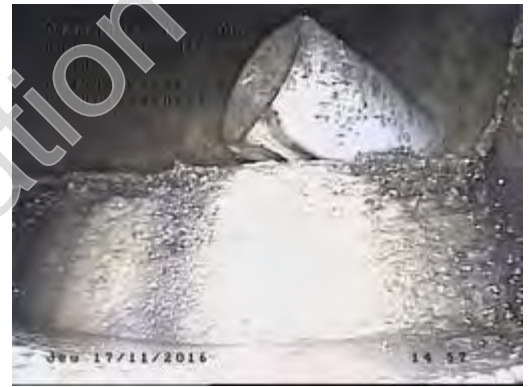
Distance	Pente	Compteur
58.40 ml	-1.8 mm/m	03:57:11

(BDD.A) Niveau d'eau - effluent clair (radier visible) : Niveau=10%
 (BCE.Z) Type du noeud d'arrivée - R175
 (BCA.Z) Raccordement - par piquage direct d'un branchement à 02 heures
 (BBF) Infiltration

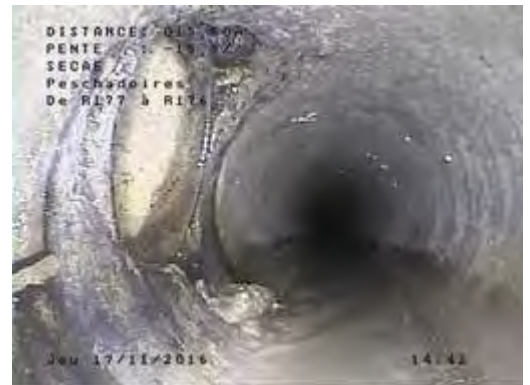
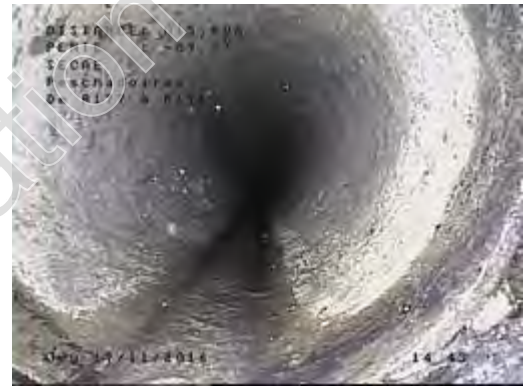
Distance	Pente	Compteur
15.80 ml	-9.3 mm/m	03:45:33

(BDD.A) Niveau d'eau - effluent clair (radier visible) : Niveau=10%
 (BCA.Z) Raccordement - par piquage direct d'un branchement à 09 heures
 (BAH.D) Raccordement défectueux - conduite de raccordement endommagée
 (BAO) Sol visible par le défaut
 (BBF) Infiltration
 (BDB) Ecoulement continu d'eau claire visible au cours de l'inspection

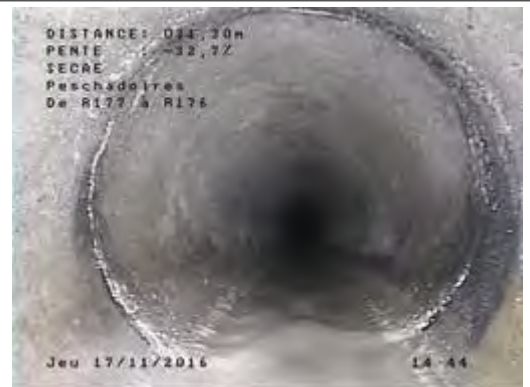
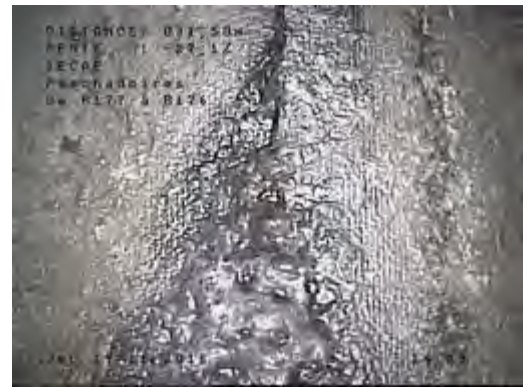
Distance	Pente	Compteur
31.50 ml	-27.1 mm/m	03:47:29

(BDD.A) Niveau d'eau - effluent clair (radier visible) : Niveau=10%
 (BAB.C.B) Fissure(s) - fissure ouverte - circonférentielle
 (BBF) Infiltration

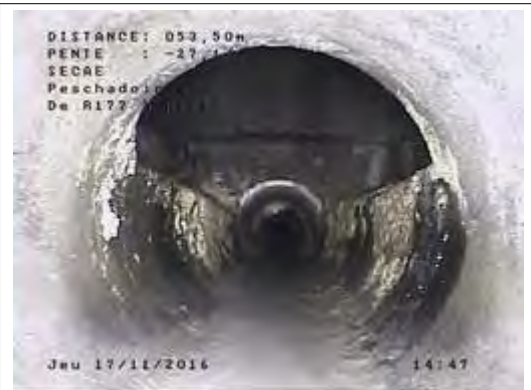
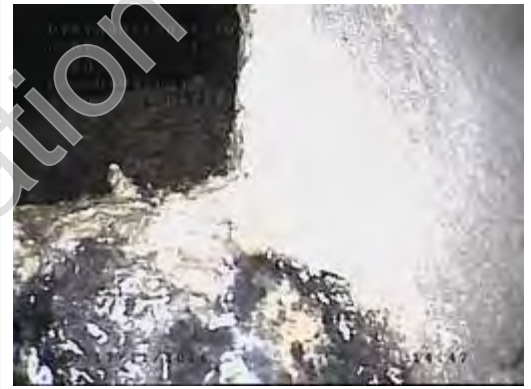
Distance	Pente	Compteur
53.80 ml	-21.5 mm/m	03:49:44

(BDD.A) Niveau d'eau - effluent clair (radier visible) : Niveau=10%
 (BDB) Jonction canalisation - regard de visite
 (BBF) Infiltration

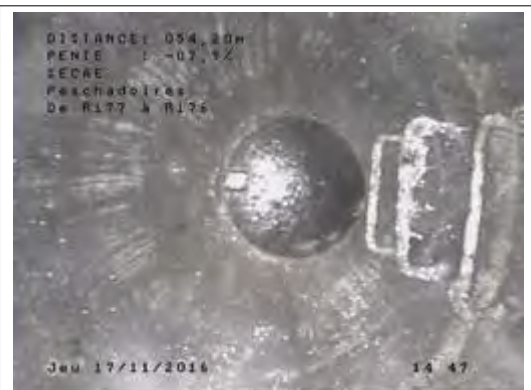
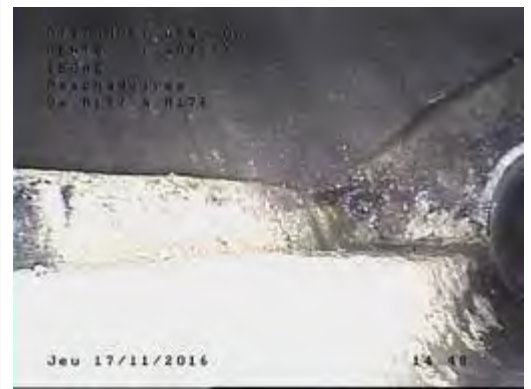
Distance	Pente	Compteur
54.20 ml	-7.9 mm/m	03:50:02

(BDD.A) Niveau d'eau - effluent clair (radier visible) : Niveau=10%
 (BCE.Z) Type du noeud d'arrivée - R176
 (BBF) Infiltration

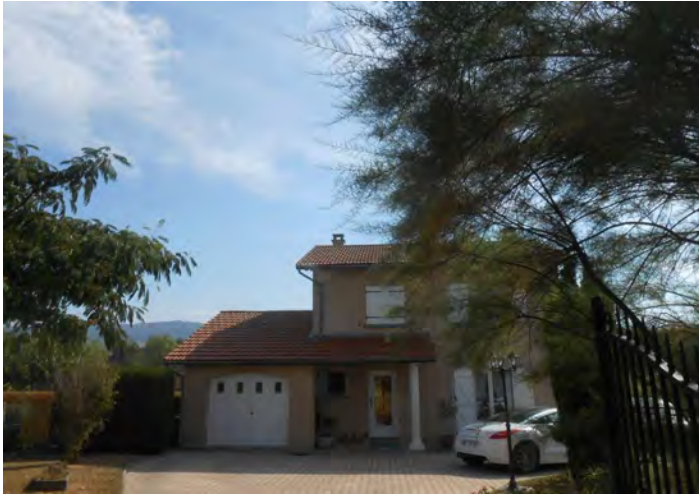
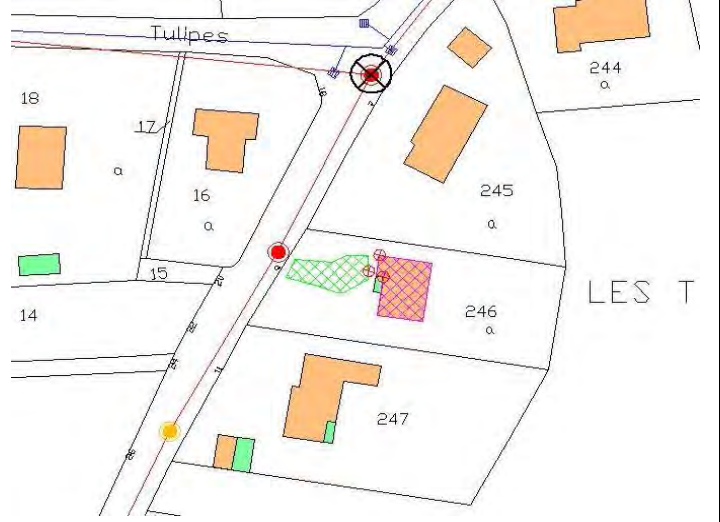
COMMUNE	Peschadoires	DATE	13/09/2016
LIEU DIT	Chemin des Torrents	N°	9
Vu propriétaire		SURFACE ACTIVE ESTIMEE	170 M ²

Habitation de Mr Becker, deux chéneaux fument ainsi qu'une grille collectant les eaux de ruissellement du chemin d'accès à la maison en pavé autobloquant

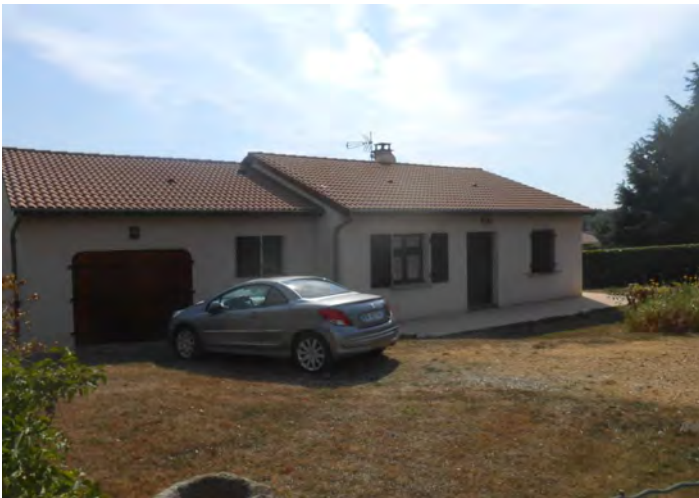
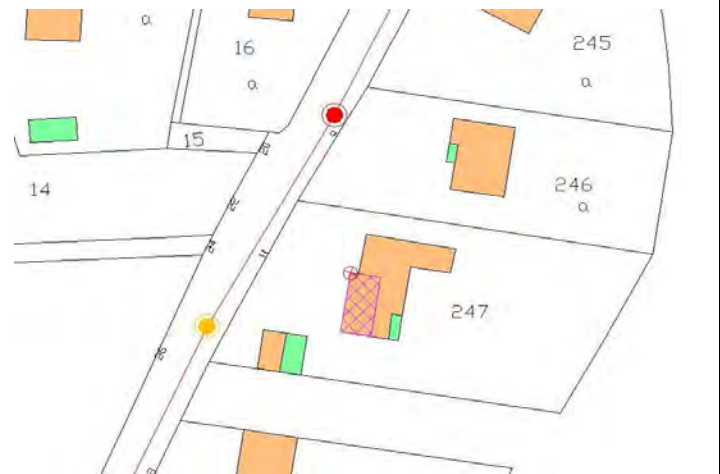
COMMUNE	Peschadoires	DATE	13/09/2016
LIEU DIT	Chemin des Torrents	N°	11
Vu propriétaire		SURFACE ACTIVE ESTIMEE	50 M ²

Habitation Mr Lignière, un chéneau fume

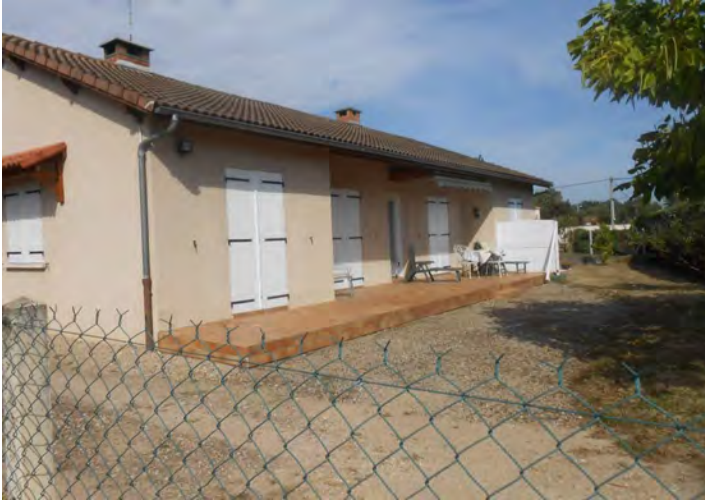
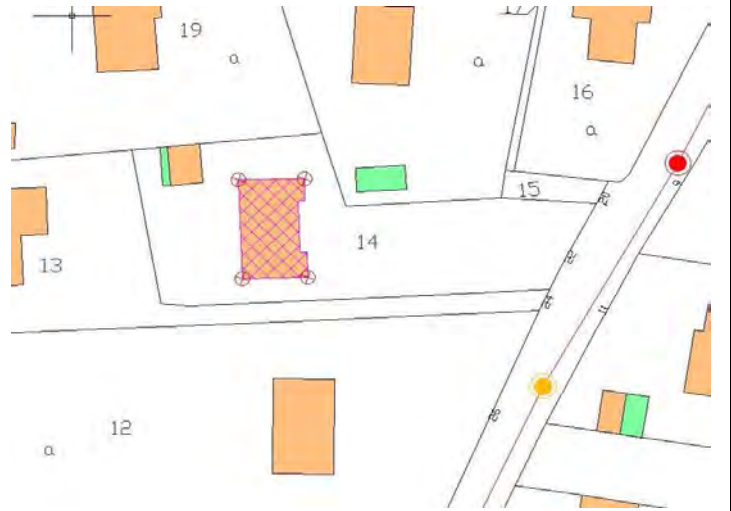
COMMUNE	Peschadoires	DATE	13/09/2016
LIEU DIT	Chemin des Torrents	N°	22
Vu propriétaire		SURFACE ACTIVE ESTIMEE	140 M ²

Habitation de Mr Lèbre, les quatre chéneaux fument

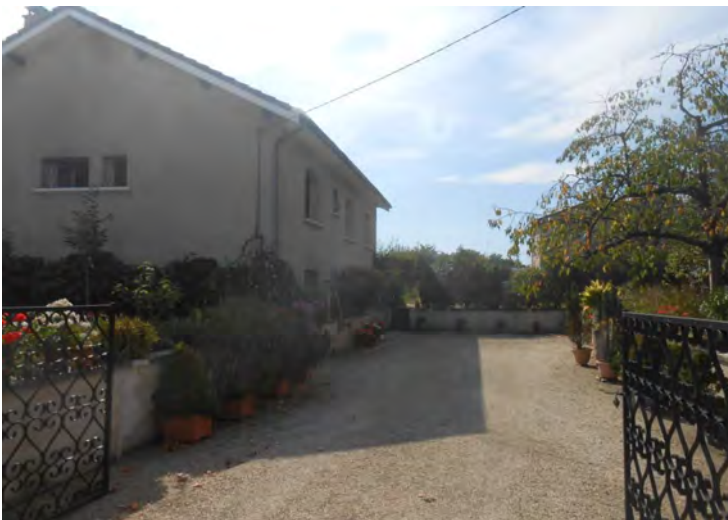
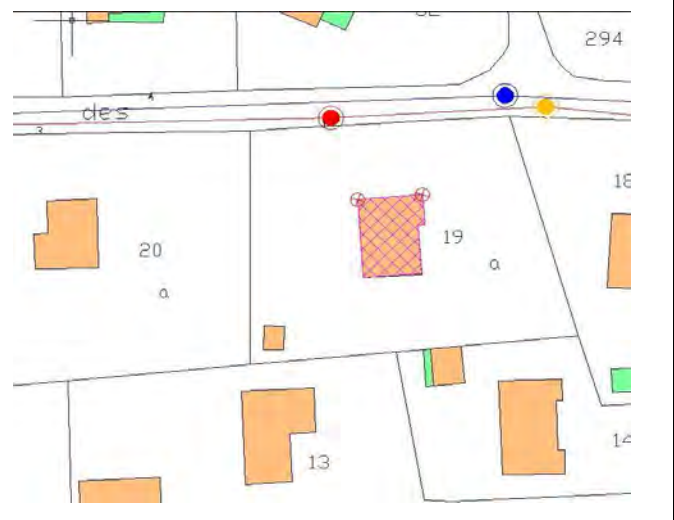
COMMUNE	Peschadoires	DATE	13/09/2016
LIEU DIT	Impasse des Tulipes	N°	1
Vu propriétaire		SURFACE ACTIVE ESTIMEE	120 M ²

Habitation de Mme Brun, 2 chéneaux fument

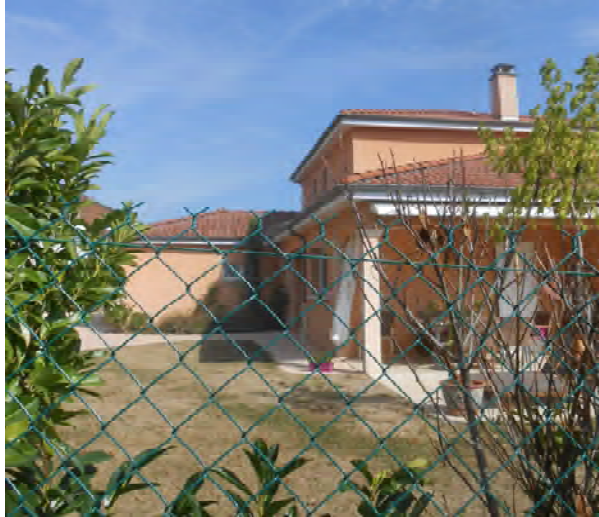
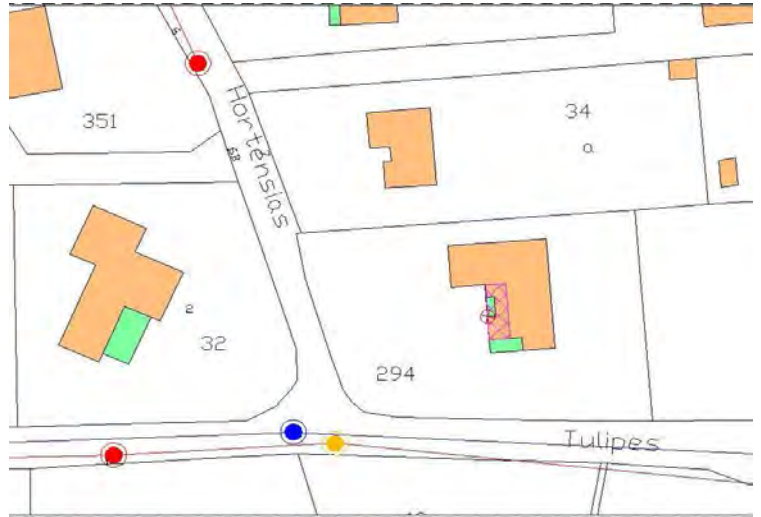
COMMUNE	Peschadoires	DATE	13/09/2016
LIEU DIT	Rue des Hortensias	N°	9
Vu propriétaire		SURFACE ACTIVE ESTIMEE	30 M ²

Habitation de Mr Raynaud, un chéneau fume

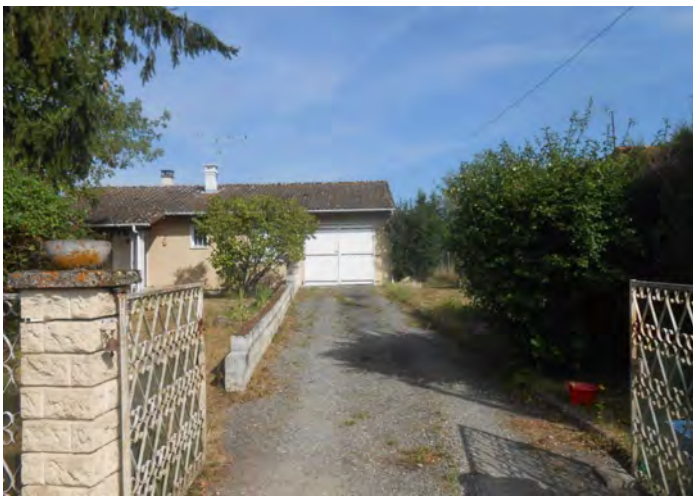
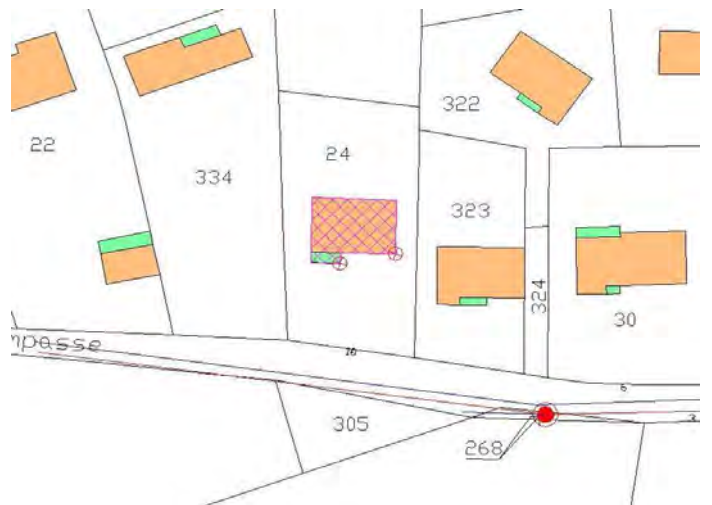
COMMUNE	Peschadoires	DATE	13/09/2016
LIEU DIT	Impasse des Tulipes	N°	10
Vu propriétaire		SURFACE ACTIVE ESTIMEE	120 M ²

Habitation de Mr Dos Santos, deux chéneaux fument

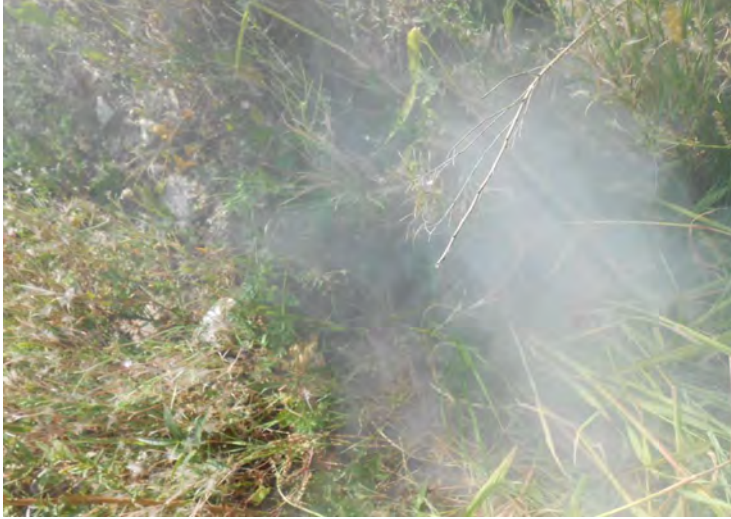
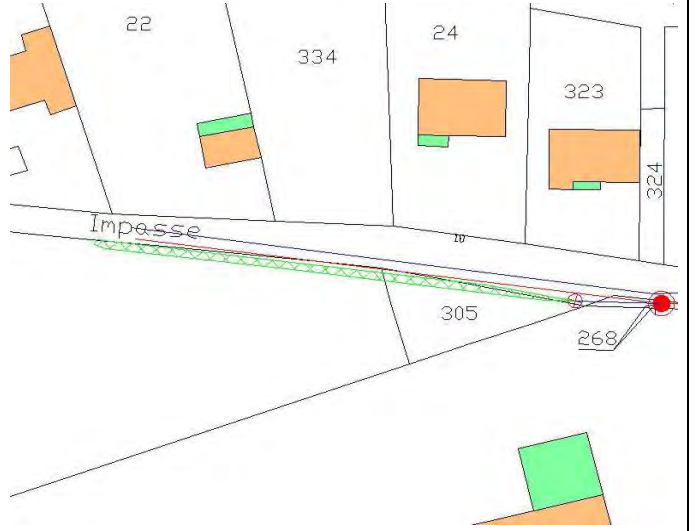
COMMUNE	Peschadoires	DATE	13/09/2016
LIEU DIT	Impasse des Tulipes	N°	
Vu propriétaire		SURFACE ACTIVE ESTIMEE	40 - 2000 M ²

Une tête de fossé située en haut de l'impasse des Tulipes fument. La surface active exacte est difficilement estimable, une partie des eaux de la voirie ainsi qu'une partie des eaux des terrains attenants sont certainement drainées par ce fossé.

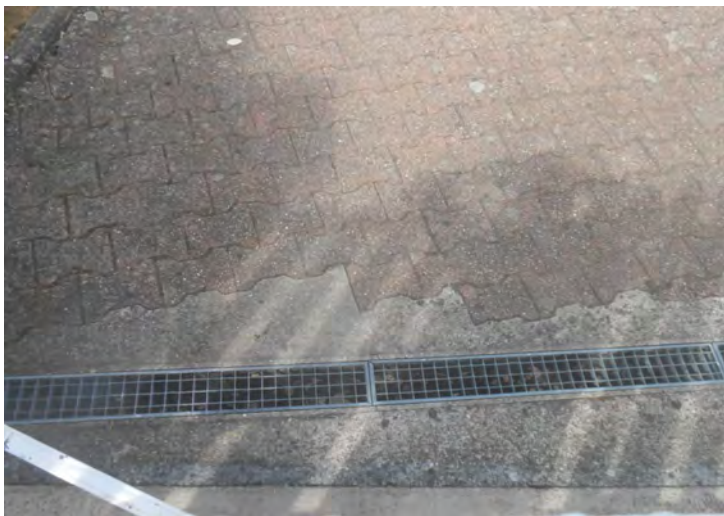
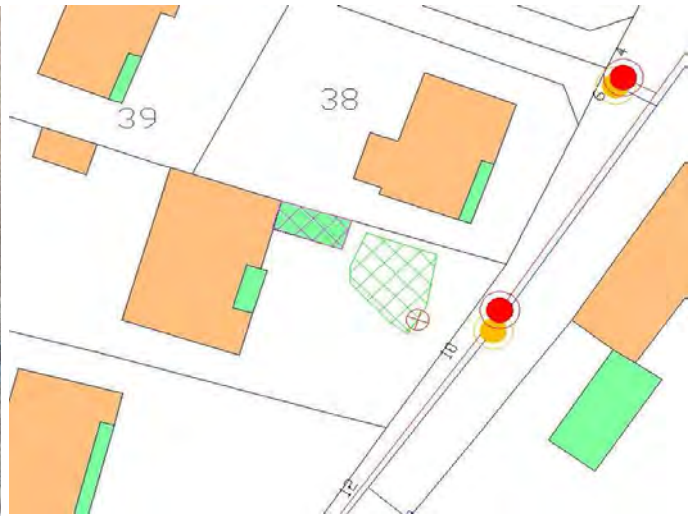
COMMUNE	Peschadoires	DATE	13/09/2016
LIEU DIT	Chemin des Torrents	N°	10
Vu propriétaire		SURFACE ACTIVE ESTIMEE	80 M ²

Une grille de voirie collectant les eaux de ruissellement de la cour fument. La cour reçoit également les eaux du auvent par l'intermédiaire d'un chéneau,

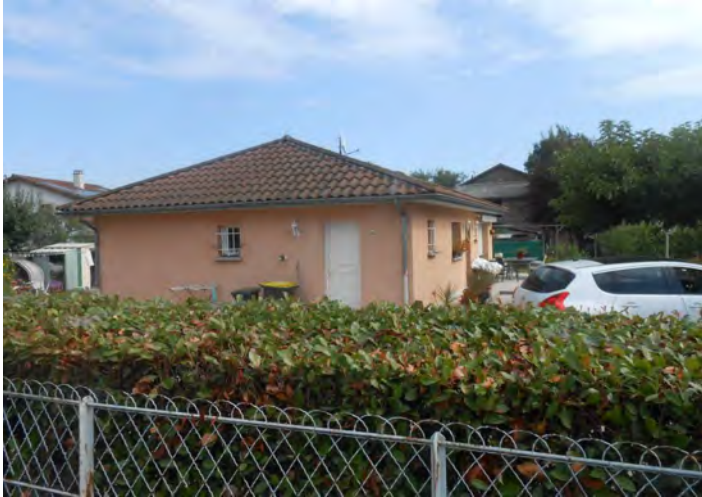
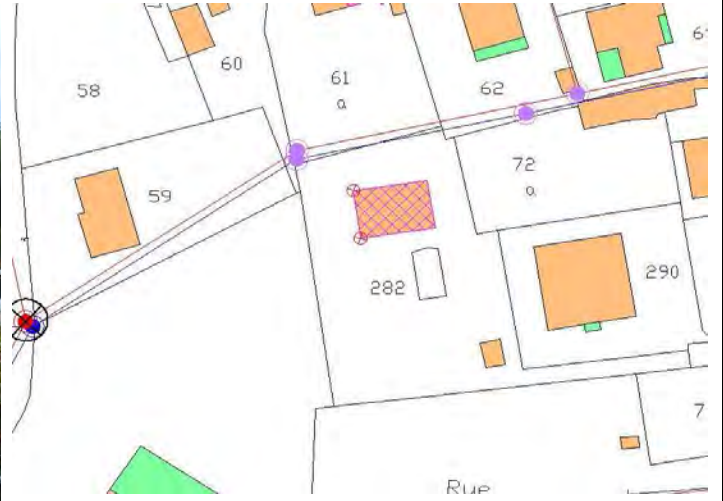
COMMUNE	Peschadoires	DATE	13/09/2016
LIEU DIT	Route de Courpière	N°	14
Vu propriétaire		SURFACE ACTIVE ESTIMEE	100 M ²

Habitation de Mr Collange, deux chéneaux fument

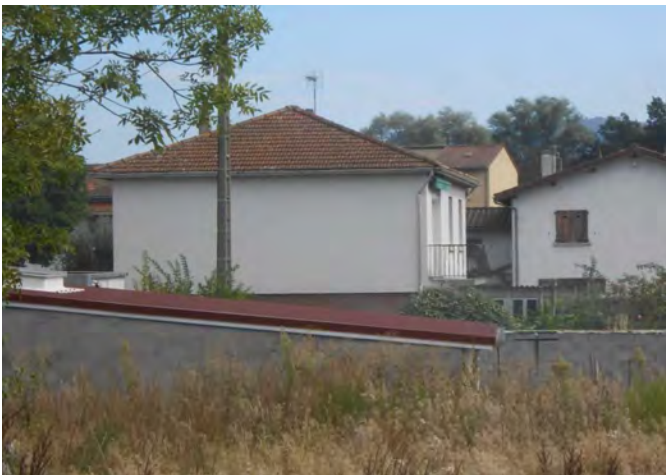
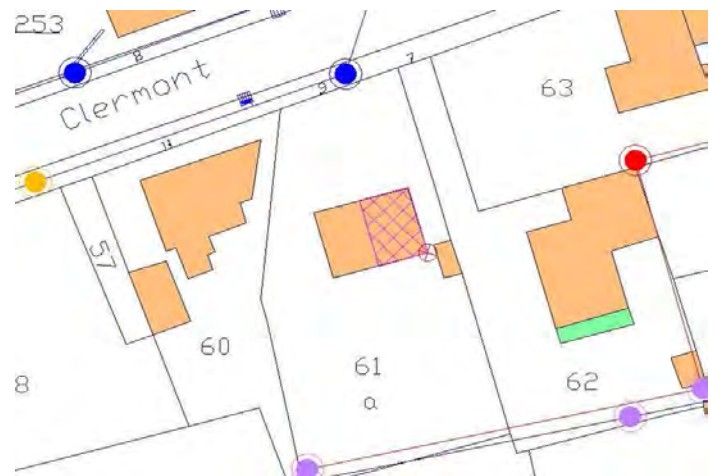
COMMUNE	Peschadoires	DATE	13/09/2016
LIEU DIT	Route de Clermont	N°	9
Vu propriétaire		SURFACE ACTIVE ESTIMEE	50 M ²

Habitation de Mr Palis, un chéneau fume
