## LE « PASSAGE PETITE FAUNE » DU LAC DU BOURGET :

⇒ Quelques enseignements pour un tortuduc efficace !

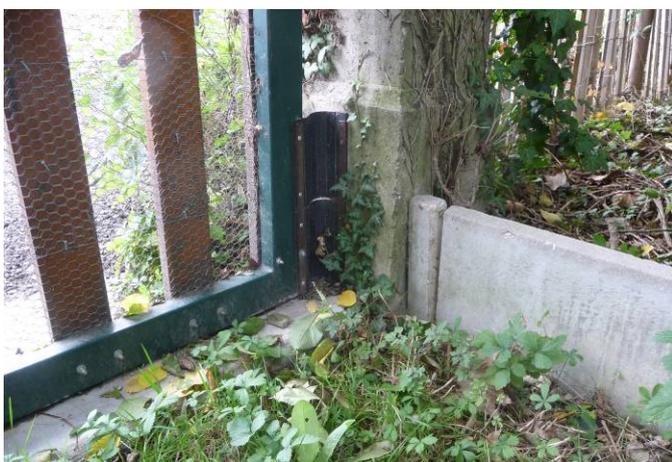
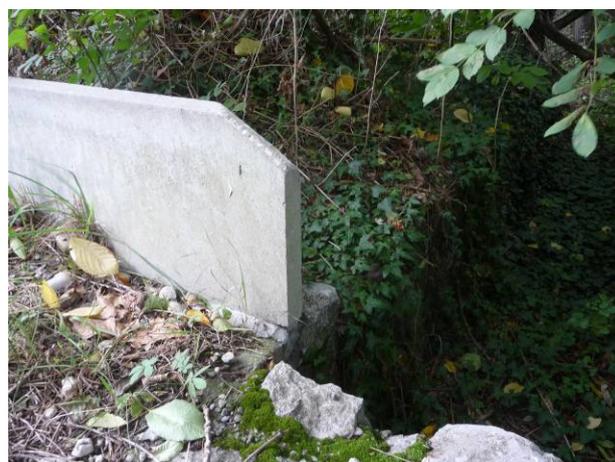
Le Conservatoire assure l'entretien de l'ouvrage le long de son site, mais la structure gestionnaire à l'amont a laissé un embroussaillage, voire des dégradations, qui obèrent son bon fonctionnement.

- ⇒ *Nécessité d'une obligation de résultat dans la durée imposée par mesure compensatoire*
- ⇒ *Nécessité d'un entretien des embâcles, qui conditionne la fonctionnalité hydraulique mais aussi biologique de l'ouvrage de franchissement.*
