RAPPORT de mission de repérage des matériaux et produits contenant de l'amiante

Constat établi à l'occasion de démolition d'un immeuble bâti
Dossier N° 2016-06-132 VDL EI06016 PARC DE LA TETE D'OR - ENCLOS DES ELEPHANTS

ELEPHANTERIE

PLACE GENERAL LECLERC
69006 LYON

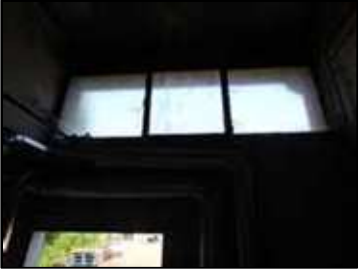
chaufferie		
Type de composant	Autres matériaux

Matériau observé	Fenêtre métal : Mastic vitre	
Prise d'échantillon	OUI	
Numéro de prélèvement	ECH-001	
Numéro de Procès verbal	16N021126	
Etat de conservation (2)		
Observation		
Conclusion	PRESENCE

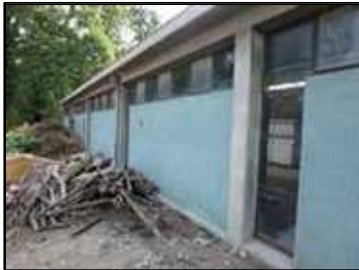
circulation

Matériau observé	Fenêtre métal : Mastic vitre ext.	
Prise d'échantillon	OUI	
Numéro de prélèvement	ECH-012	
Numéro de Procès verbal	16N021126	
Etat de conservation (2)		
Observation		
Conclusion	PRESENCE

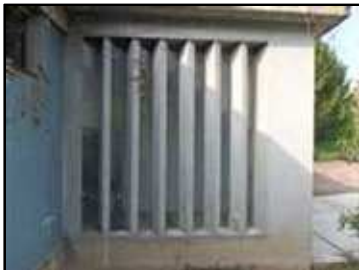
hall entrée

Matériau observé	chassis béton : Mastic vitre ext.	
Prise d'échantillon	OUI	
Numéro de prélèvement	ECH-013	
Numéro de Procès verbal	16N021126	
Etat de conservation (2)		
Observation		
Conclusion	PRESENCE

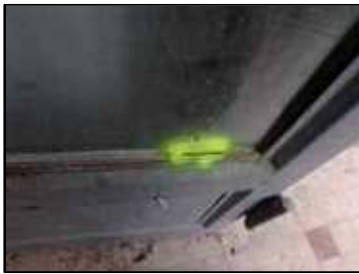
hall entrée

Matériau observé	Porte : Mastic vitre	
Prise d'échantillon	OUI	
Numéro de prélèvement	ECH-024	
Numéro de Procès verbal	16N021126	
Etat de conservation (2)		
Observation		
Conclusion	PRESENCE

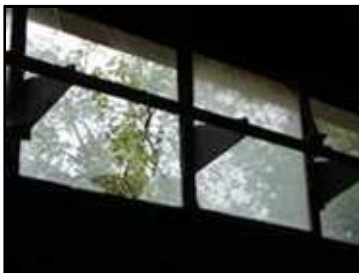
circulation

Matériau observé	Fenêtre métal : Mastic vitre int.	
Prise d'échantillon	OUI	
Numéro de prélèvement	ECH-025	
Numéro de Procès verbal	16N021126	
Etat de conservation (2)		
Observation		
Conclusion	PRESENCE

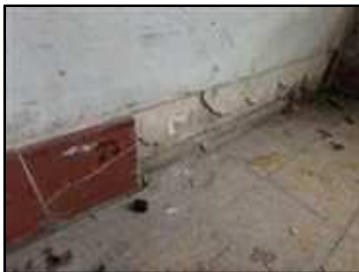
circulation

Matériau observé	Murs : Colle pl1	
Prise d'échantillon	OUI	
Numéro de prélèvement	ECH-027	
Numéro de Procès verbal	16N021126	
Etat de conservation (2)		
Observation		
Conclusion	PRESENCE

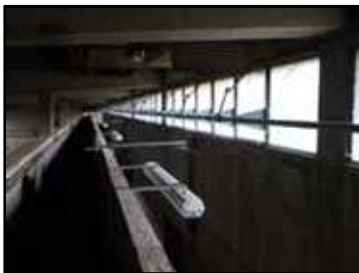
1er étage

Matériau observé	Fenêtre métal : Mastic vitre	
Prise d'échantillon	OUI	
Numéro de prélèvement	ECH-035	
Numéro de Procès verbal	16N021126	
Etat de conservation (2)		
Observation		
Conclusion	PRESENCE

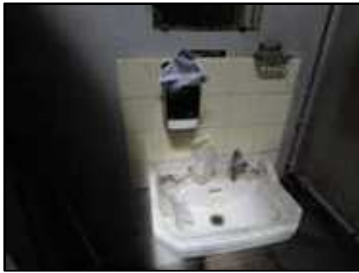
Hall

Matériau observé	Murs : Colle faïence	
Prise d'échantillon	OUI	
Numéro de prélèvement	ECH-041	
Numéro de Procès verbal	16N021126	
Etat de conservation (2)		
Observation		
Conclusion	PRESENCE

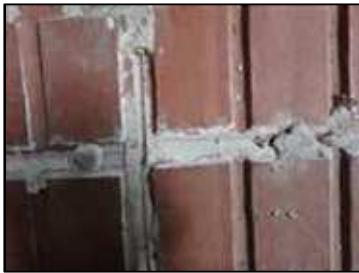
Dépot 1

Matériau observé	Sols : Joint C2	
Prise d'échantillon	OUI	
Numéro de prélèvement	ECH-042	
Numéro de Procès verbal	16N021126	
Etat de conservation (2)		
Observation		
Conclusion	PRESENCE

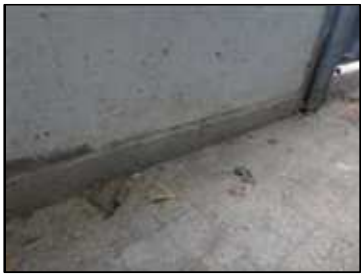
Hall		
Type de composant	Autres matériaux

Matériau observé	Murs : Colle pl2	
Prise d'échantillon	OUI	
Numéro de prélèvement	ECH-043	
Numéro de Procès verbal	16N021126	
Etat de conservation (2)		
Observation		
Conclusion	PRESENCE

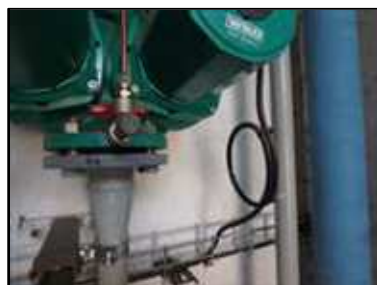
Photo N° 102--chaufferie-Bride-
Joint

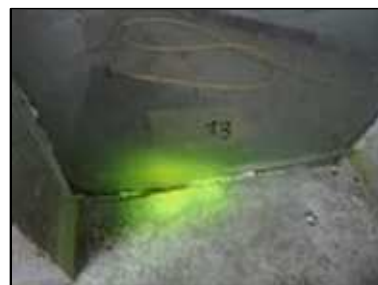
Photo N° 103--chaufferie-Bride-
Joint

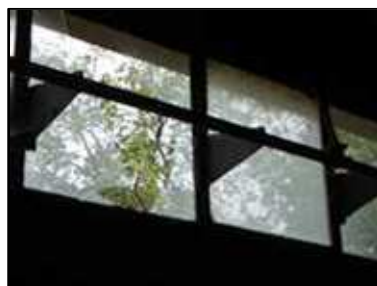
Photo N° 105--hall entrée-Porte-
Mastic vitre

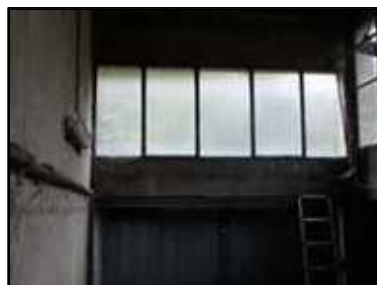
Photo N° 108--1er étage-Fenêtre
métal-Mastic vitre
