SYNDICAT DES EAUX  
DU GANTET

CONFORTEMENT DU BARRAGE  
D'ECHANCIEUX

**Dossier PRO**  
**Pièce n°3**

**Fascicule Auscultation**

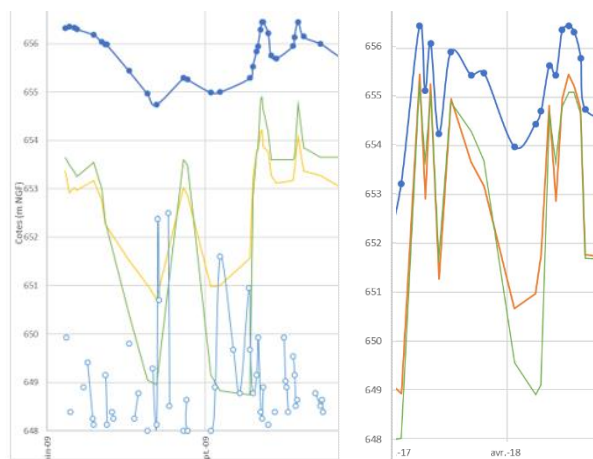
Figure 15 : comparaison du comportement en 2009 et en 2017, pour des variations de plan d'eau similaires

Le niveau des piézomètres SC1 et SC2 est proche et à environ 1.4 m sous la cote de retenue à retenue haute et entre 1 m et 3 m à retenue basse. Quatre pics piézométriques s'établissent à 1m sous la cote d'eau, ce qui n'avait jamais été constaté sur les périodes précédentes.

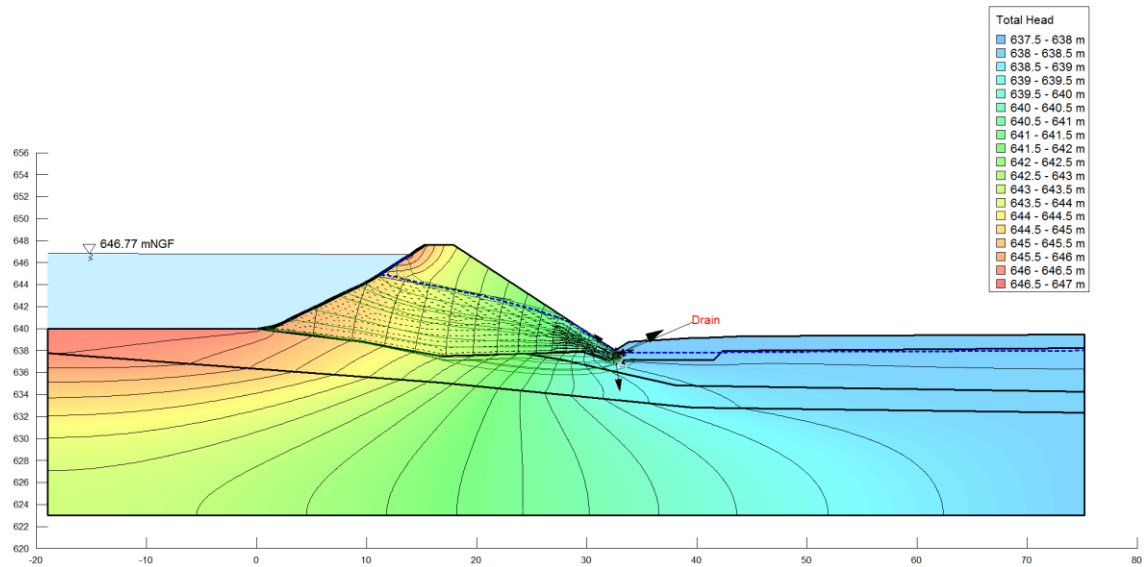
Figure 21 : Ecoulement interne à RN dans l'état nominal (sans dégradation des joints) : piezo à -3m sous la cote PE – Q 7l/mn

Les simulations réalisées corroborent les observations :

- Ordre de grandeur des fuites cohérent avec les mesures, avec des augmentations notables en cas de dégradation de l'étanchéité amont (doublement de la débitance)
- Rabattement de -6m en conditions de référence, -3 m avec un parement en état d'usure ( $K = 10^{-9}$  m/s) et diminuant à -1.4 m en prenant en compte une dégradation sévère du parement ( $K = 10^{-6}$  m/s) au-dessus de la cote 655 m (ancien référentiel).
- Dans la situation actuelle, ligne piézométrique conduisant à une imbibition du parement aval, sans suintements visibles

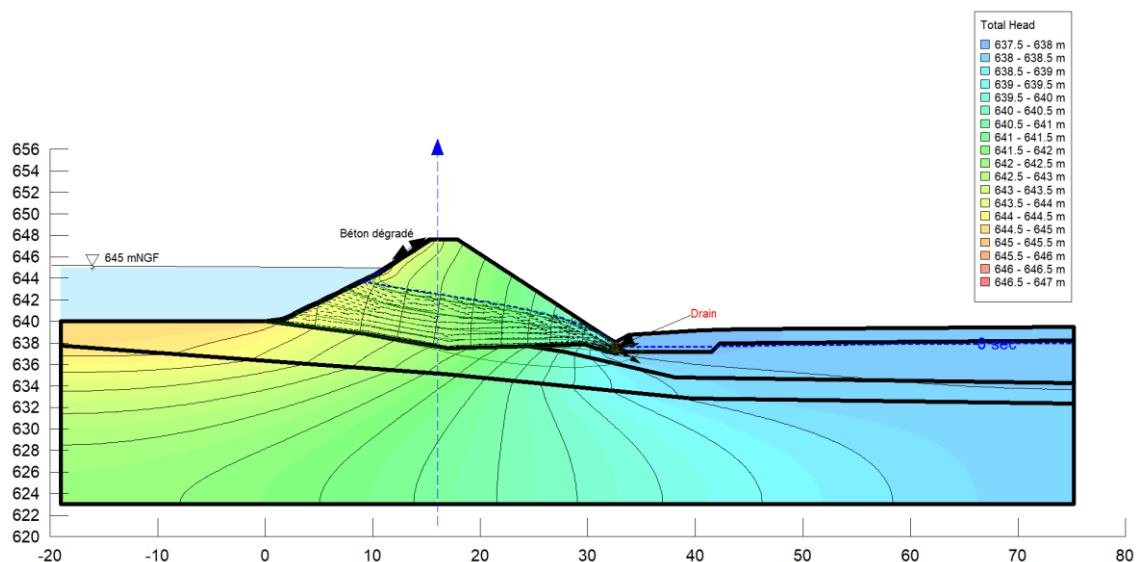
Figure 23 : Ecoulement interne à RN-1.7 m dans l'état dégradé : piezo à -2.5 m sous la cote PE – Q 5 l/mn

Les modélisations confirment que les rabattements attendus avec un parement amont étanche sont proches de 3 m, et que la piézométrie observée peut s'expliquer par une dégradation du parement amont au-delà d'une certaine cote.

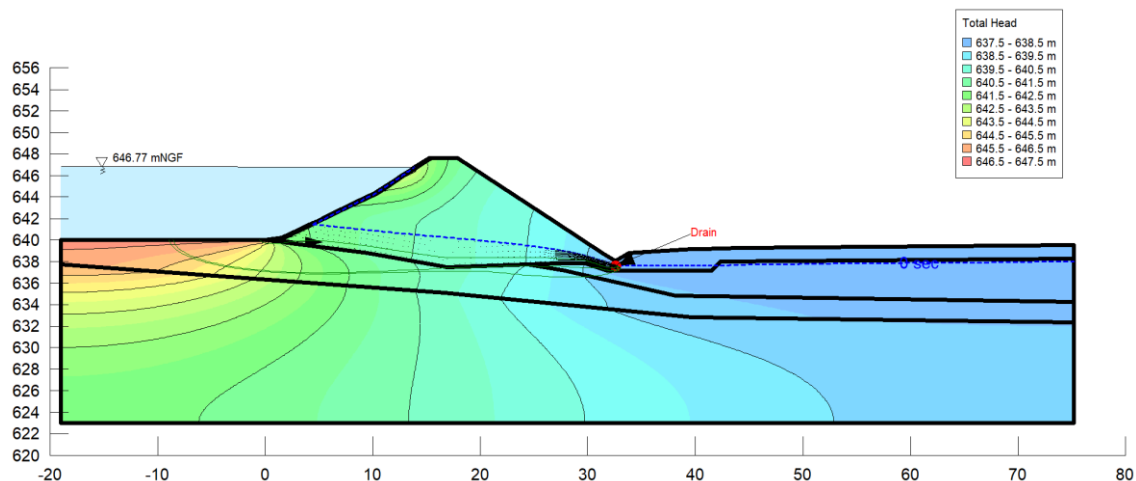
Figure 24 : Ecoulement interne à RN dans l'état d'origine : piezo à -6 m sous la cote PE – Q quelques l/mn

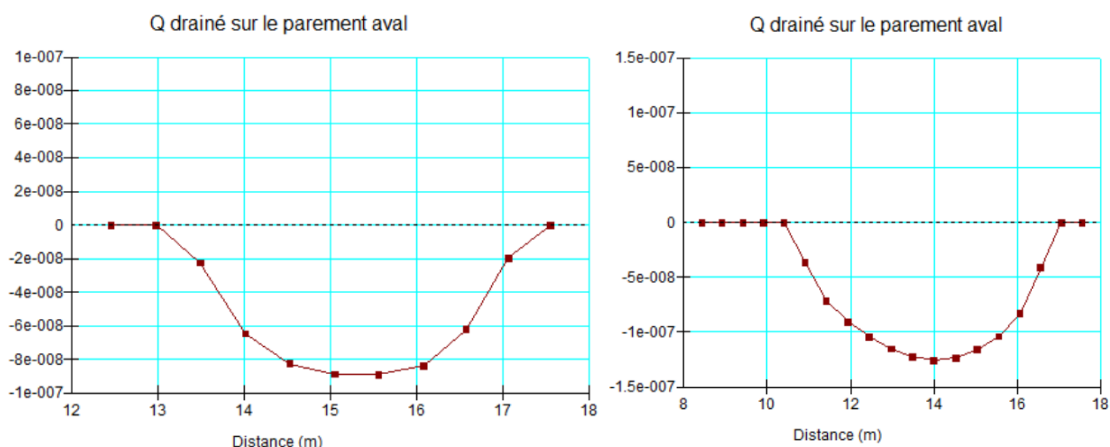
Les débits spécifiques en parement aval sont présentés sur les graphes suivants en état actuel et dégradé à RN.

Les débits unitaires restent très faibles avec des vitesses d'écoulement de  $0.1 \mu\text{m/s}$ , qui confirment le caractère saturé mais non suintant.
