Pré-RAPPORT DE MISSION DE REPERAGE DES MATERIAUX ET PRODUITS CONTENANT DE L'AMIANTE AVANT DEMOLITION

Référence rapport :	201712-01 AMI-demol-Serezin Rhône -chausson	Commande : N°201710-005
Adresse du site :	1 rue Pierre Devaux 69360 Serezin du Rhône	
Type :	Entrepôt & Bureau Etablissement Chausson	
Date de construction/Permis de construire	NC

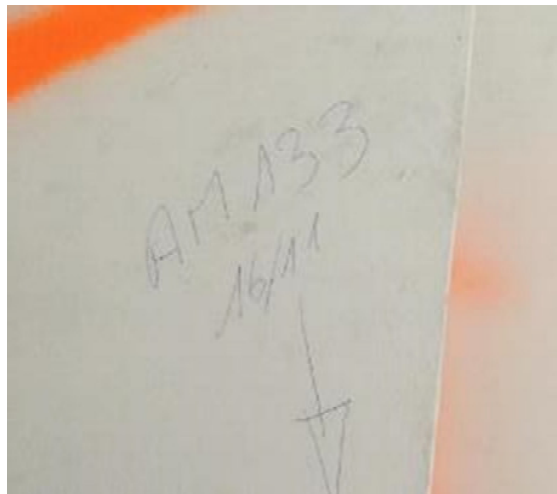
AM-133 : Peinture

Absence d'amiante	Matériau ne contenant pas d'amiante

Composant de la construction	Murs	
Observations	Prélèvement : Procès-verbal d'analyse joint au présent rapport	
Localisation	ZPSO 1 bâtiment 2

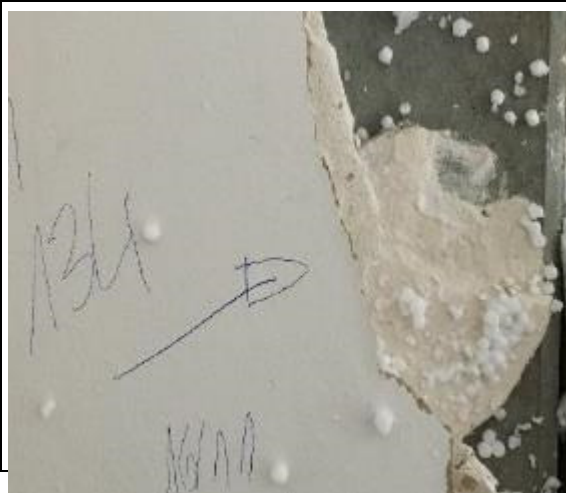
AM-134 : Mortier (MAP)

Absence d'amiante	Matériau ne contenant pas d'amiante
Composant de la construction	Doublage
Observations	Prélèvement : Procès-verbal d'analyse joint au présent rapport
Localisation	ZPSO 1 bâtiment 2

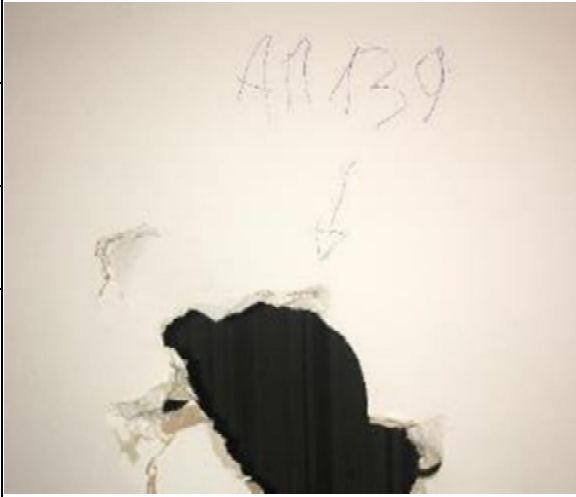
AM-139 : Enduit

Absence d'amiante	Matériau ne contenant pas d'amiante

Composant de la construction	Plafond BA13	
Observations	Prélèvement : Procès-verbal d'analyse joint au présent rapport	
Localisation	ZPSO 4 bâtiment 2

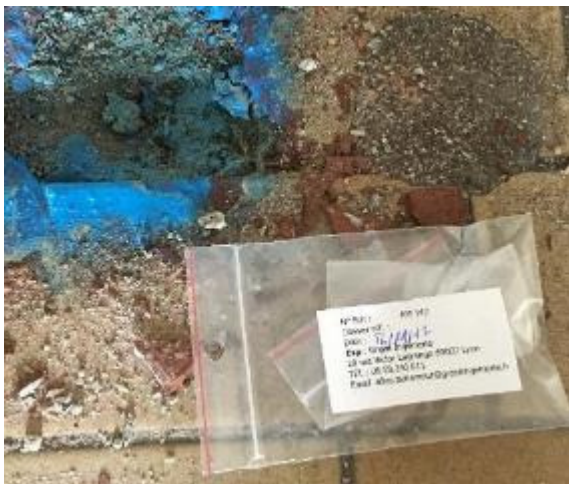
AM-142 : Chape

Absence d'amiante	Matériau ne contenant pas d'amiante

Composant de la construction	Carrelage	
Observations	Prélèvement : Procès-verbal d'analyse joint au présent rapport	
Localisation	ZPSO 6 bâtiment 2

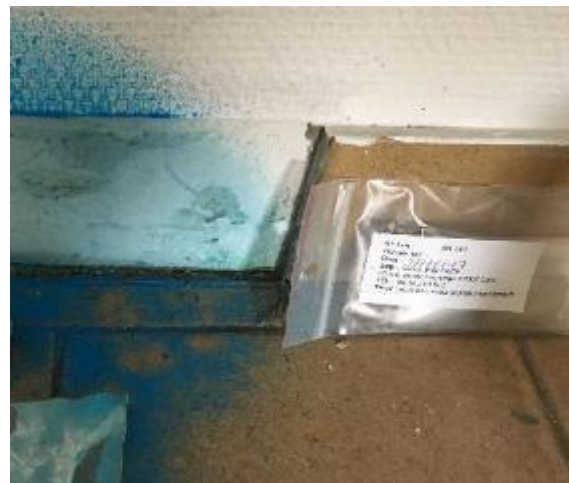
AM -143 : Colle

Absence d'amiante	Matériau ne contenant pas d'amiante

Composant de la construction	Plinthe carrelage	
Observations	Prélèvement : Procès-verbal d'analyse joint au présent rapport	
Localisation	ZPSO 6 bâtiment 2

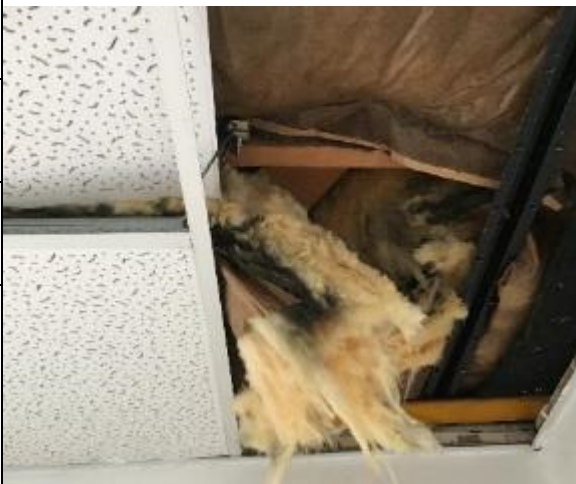
AM -144 : Isolant

Absence d'amiante	Matériau ne contenant pas d'amiante

Composant de la construction	Complexe isolant	
Observations	Prélèvement : Procès-verbal d'analyse joint au présent rapport	
Localisation	Plénum ZPSO 6 bâtiment 2

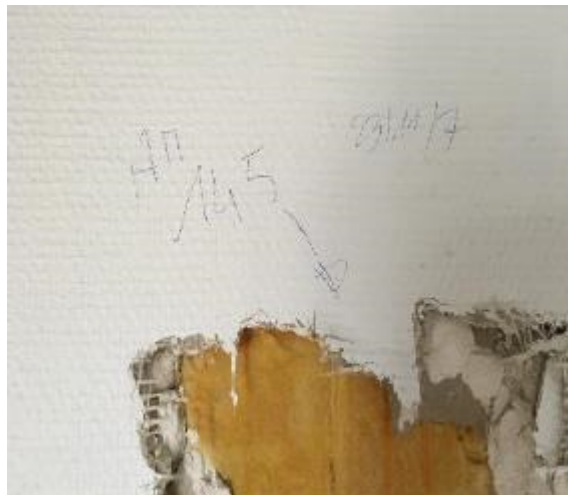
AM -145 : Enduit

Absence d'amiante	Matériau ne contenant pas d'amiante

Composant de la construction	Bande calicot	
Observations	Prélèvement : Procès-verbal d'analyse joint au présent rapport	
Localisation	ZPSO 6 bâtiment 2

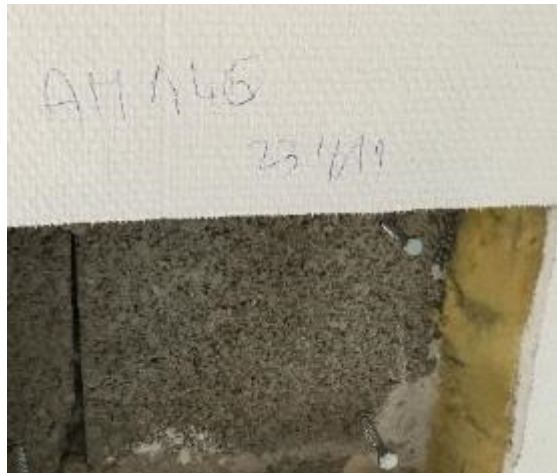
AM -146 : Mortier (MAP)

Absence d'amiante	Matériau ne contenant pas d'amiante

Composant de la construction	Doublage	
Observations	Prélèvement : Procès-verbal d'analyse joint au présent rapport	
Localisation	ZPSO 6 bâtiment 2

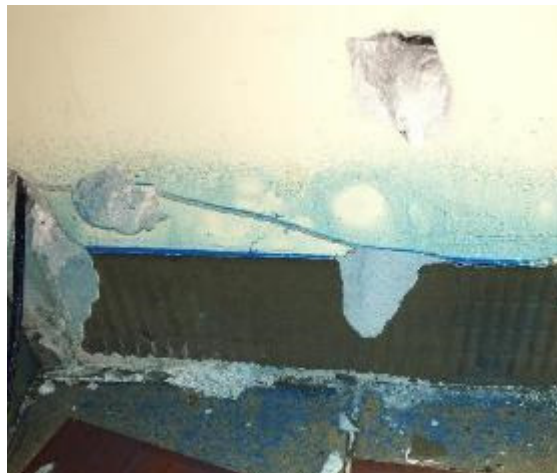
AM -147 : Colle

Absence d'amiante	Matériau ne contenant pas d'amiante

Composant de la construction	Plinthe carrelage	
Observations	Prélèvement : Procès-verbal d'analyse joint au présent rapport	
Localisation	ZPSO 7 bâtiment 2

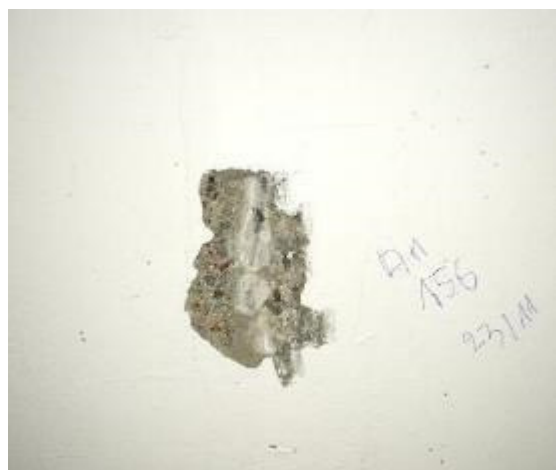
AM -156 : Ragréage

Absence d'amiante	Matériau ne contenant pas d'amiante
Composant de la construction	Jointoiement de dalle
Observations	Prélèvement : Procès-verbal d'analyse joint au présent rapport
Localisation	Plafond ZPSO 12 bâtiment 2

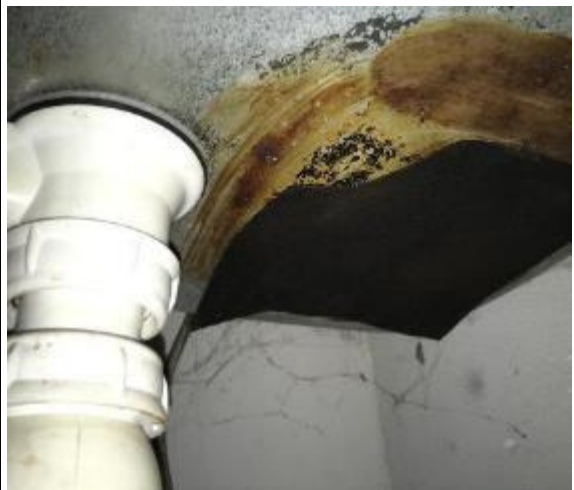
AM -159 : Plaque

Absence d'amiante	Matériau ne contenant pas d'amiante

Composant de la construction	Evier	
Observations	Prélèvement : Procès-verbal d'analyse joint au présent rapport	
Localisation	ZPSO 13 bâtiment 2

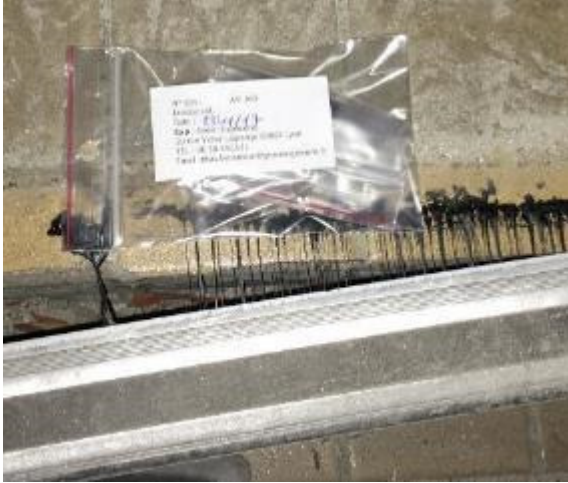
AM -160 : Colle

Absence d'amiante	Matériau ne contenant pas d'amiante

Composant de la construction	Nez de marche	
Observations	Prélèvement : Procès-verbal d'analyse joint au présent rapport	
Localisation	ZPSO 12 bâtiment 2

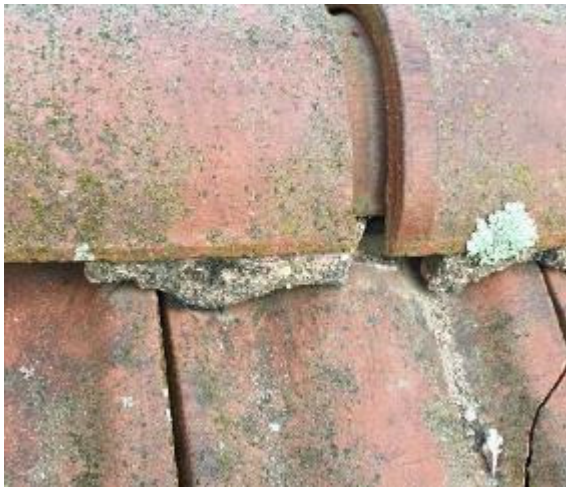
AM -162 : Mortier

Absence d'amiante	Matériau ne contenant pas d'amiante

Composant de la construction	Tuile faitière	
Observations	Prélèvement : Procès-verbal d'analyse joint au présent rapport	
Localisation	Toiture ZPSO 14 bâtiment 2

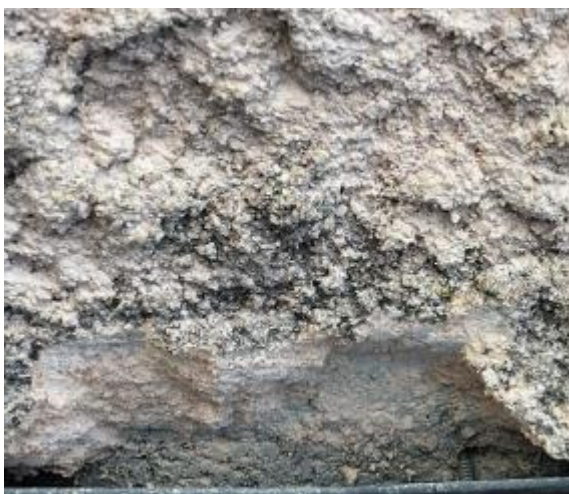
AM -163 : Enduit

Absence d'amiante	Matériau ne contenant pas d'amiante

Composant de la construction	Façade	
Observations	Prélèvement : Procès-verbal d'analyse joint au présent rapport	
Localisation	Façades nord ZPSO 14 bâtiment 2

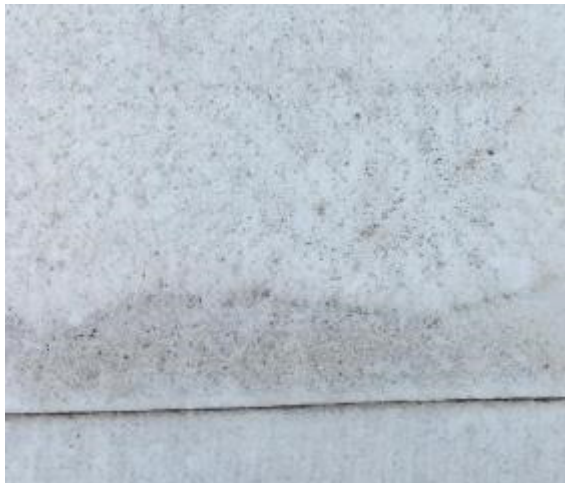
AM -164 : Etanchéité

Absence d'amiante	Matériau ne contenant pas d'amiante

Composant de la construction	Toiture	
Observations	Prélèvement : Procès-verbal d'analyse joint au présent rapport	
Localisation	ZPSO 15 Toiture bâtiment 2

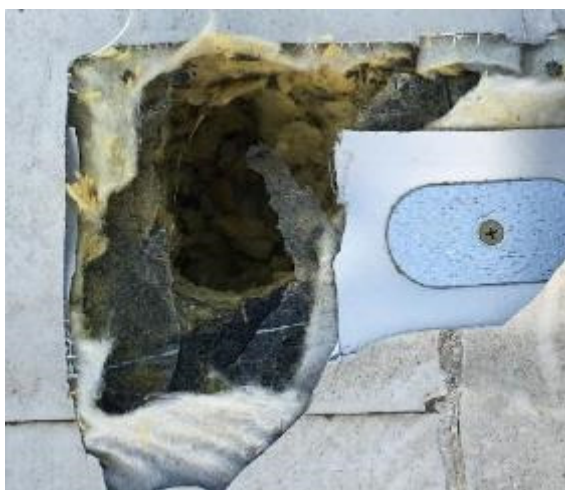
AM -165 : Isolant

Absence d'amiante	Matériau ne contenant pas d'amiante

Composant de la construction	Complexe d'isolation	
Observations	Prélèvement : Procès-verbal d'analyse joint au présent rapport	
Localisation	ZPSO 15 Toiture bâtiment 2

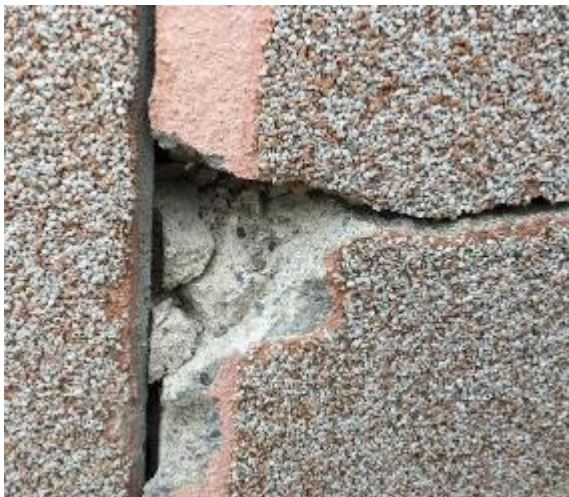
AM -166 : Enduit

Absence d'amiante	Matériau ne contenant pas d'amiante

Composant de la construction	Panneau de façade préfa	
Observations	Prélèvement : Procès-verbal d'analyse joint au présent rapport	
Localisation	Façades EST bâtiment 2

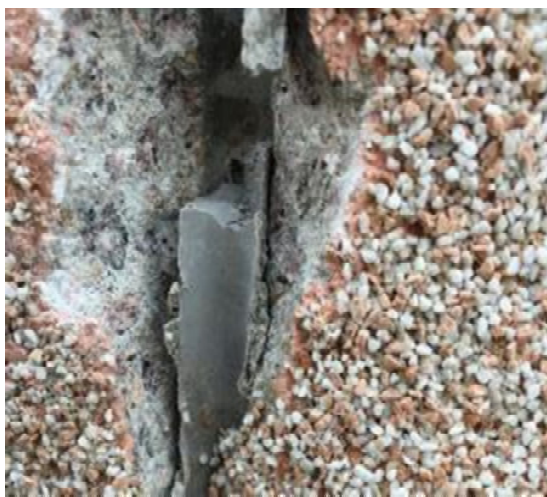
AM -167 : Joint

Absence d'amiante	Matériau ne contenant pas d'amiante

Composant de la construction	Étanchéité	
Observations	Prélèvement : Procès-verbal d'analyse joint au présent rapport	
Localisation	Façades EST bâtiment 2

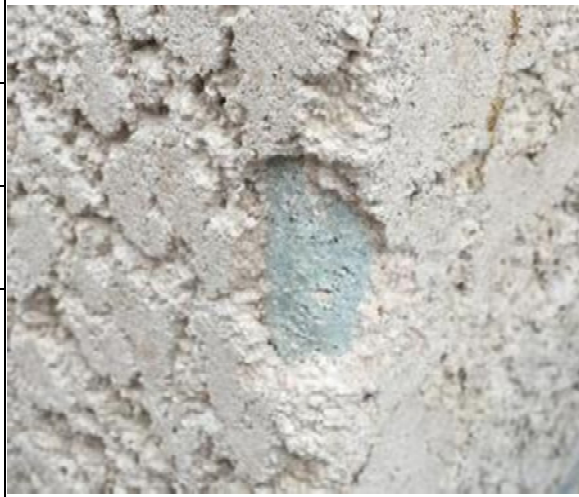
AM -168 : Enduit

Absence d'amiante	Matériau ne contenant pas d'amiante

Composant de la construction	Mur	
Observations	Prélèvement : Procès-verbal d'analyse joint au présent rapport	
Localisation	Façades SUD bâtiment 2

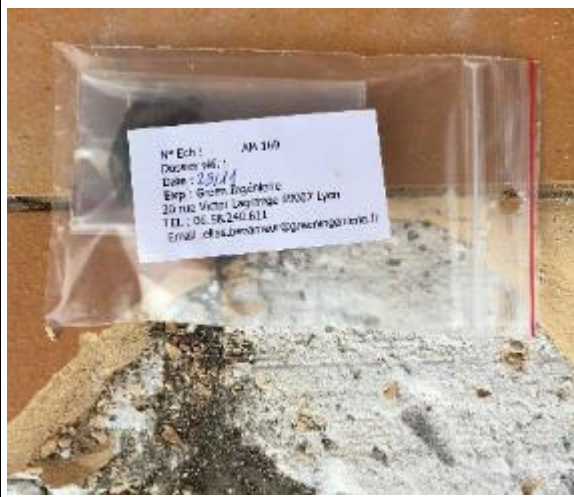
AM -169 : Colle

Absence d'amiante	Matériau ne contenant pas d'amiante

Composant de la construction	Carrelage	
Observations	Prélèvement : Procès-verbal d'analyse joint au présent rapport	
Localisation	Porche entrée bureaux administratifs

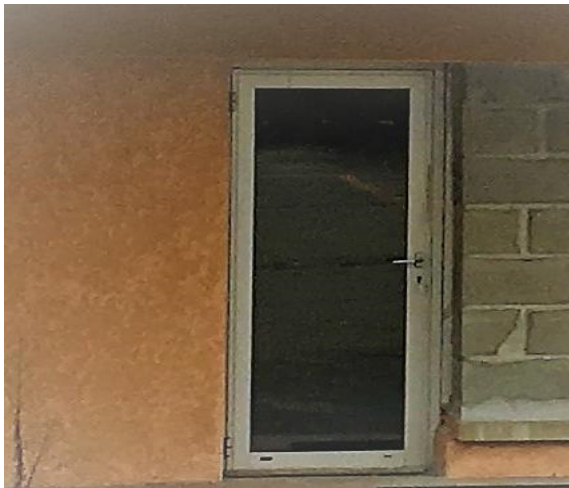
AM -170 : Joint

Absence d'amiante	Matériau ne contenant pas d'amiante

Composant de la construction	Etanchéité menuiserie alu	
Observations	Prélèvement : Procès-verbal d'analyse joint au présent rapport	
Localisation	Porte alu entrée des bureaux administratifs

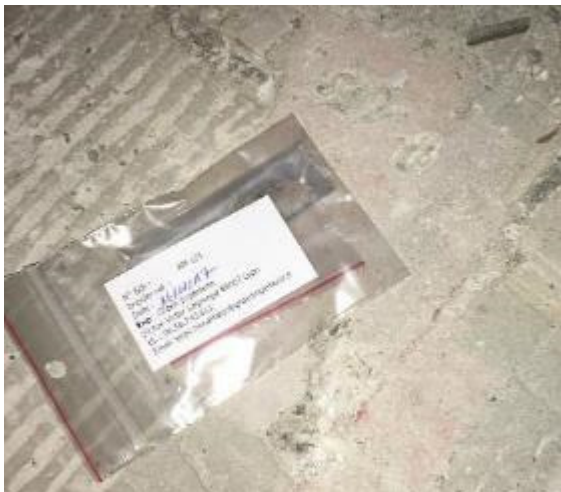
AM -171 : Ragréage

Absence d'amiante	Matériau ne contenant pas d'amiante

Composant de la construction	Sol	
Observations	Prélèvement : Procès-verbal d'analyse joint au présent rapport	
Localisation	Sous colle carrelage, ZPSO 1 bâtiment 2.

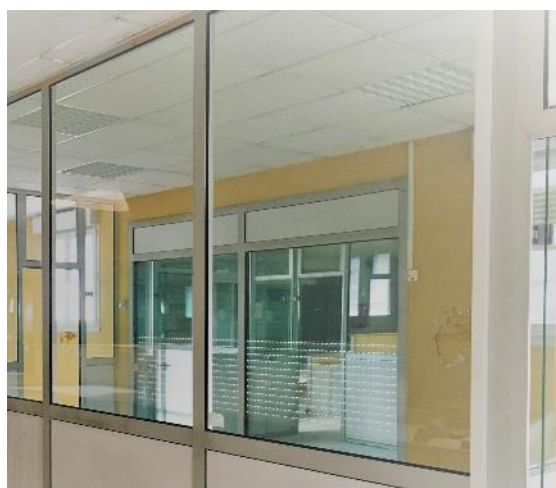
AM -172 : Joint

Absence d'amiante	Matériau ne contenant pas d'amiante
Composant de la construction	Joint de vitrage sur cloisons alu
Observations	Prélèvement : Procès-verbal d'analyse joint au présent rapport
Localisation	ZPSO 2 bâtiment 2

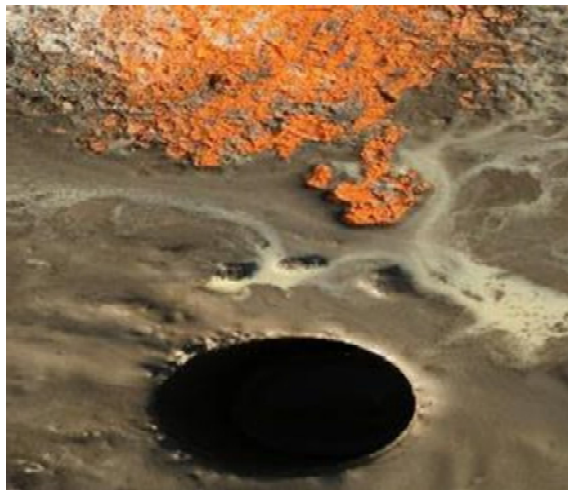
ENR -21 Carotte d'enrobé

Absence d'amiante	Matériau ne contenant pas d'amiante

Composant de la construction	Voirie	
Observations	Prélèvement : Procès-verbal d'analyse joint au présent rapport	
Localisation	Voirie de circulation

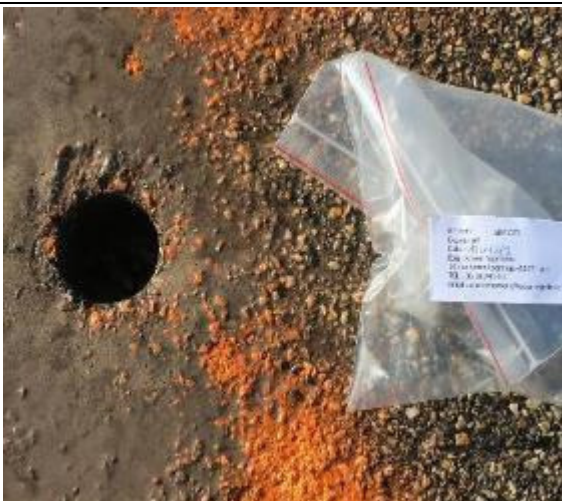
ENR -22 Carotte d'enrobé

Absence d'amiante	Matériau ne contenant pas d'amiante

Composant de la construction	Voirie	
Observations	Prélèvement : Procès-verbal d'analyse joint au présent rapport	
Localisation	Voirie de circulation

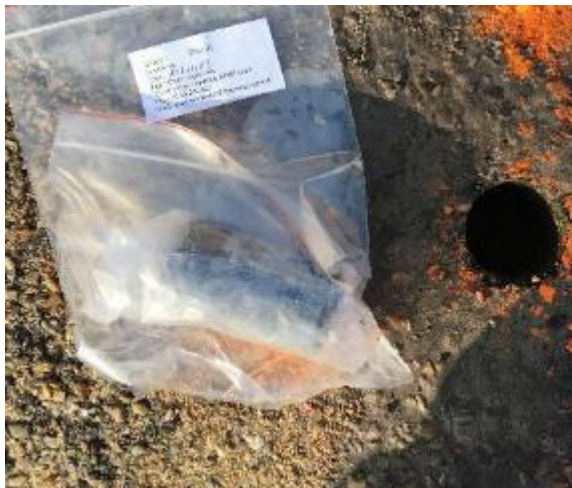
ENR -23 Carotte d'enrobé

Absence d'amiante	Matériau ne contenant pas d'amiante

Composant de la construction	Voirie	
Observations	Prélèvement : Procès-verbal d'analyse joint au présent rapport	
Localisation	Voirie de circulation

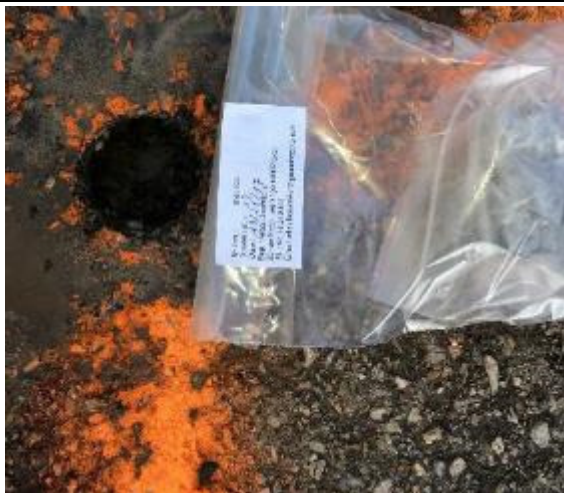
ENR -24 Carotte d'enrobé

Absence d'amiante	Matériau ne contenant pas d'amiante

Composant de la construction	Voirie	
Observations	Prélèvement : Procès-verbal d'analyse joint au présent rapport	
Localisation	Voirie de circulation

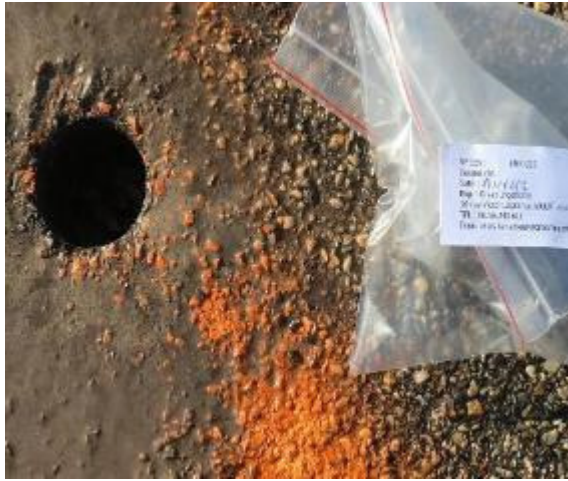
ENR -25 Carotte d'enrobé

Absence d'amiante	Matériau ne contenant pas d'amiante

Composant de la construction	Voirie	
Observations	Prélèvement : Procès-verbal d'analyse joint au présent rapport	
Localisation	Voirie de circulation

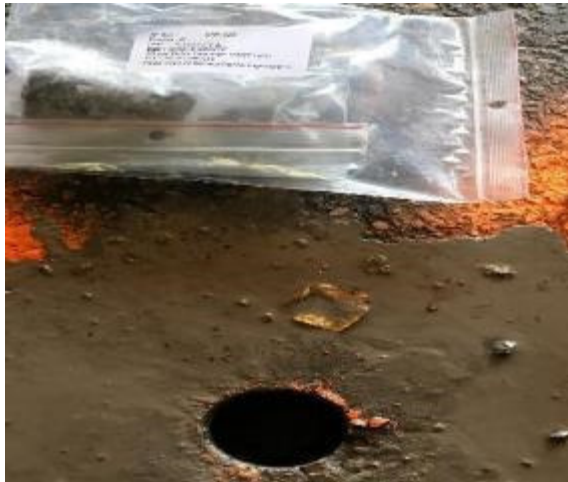
ENR -26 Carotte d'enrobé

Absence d'amiante	Matériau ne contenant pas d'amiante

Composant de la construction	Voirie	
Observations	Prélèvement : Procès-verbal d'analyse joint au présent rapport	
Localisation	Voirie de circulation

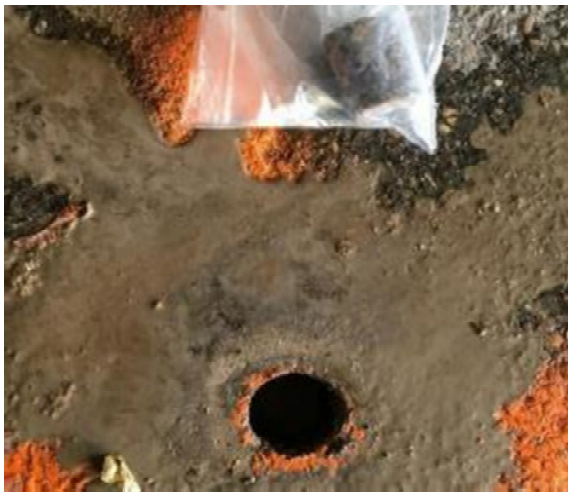
ENR -27 Carotte d'enrobé

Absence d'amiante	Matériau ne contenant pas d'amiante

Composant de la construction	Voirie	
Observations	Prélèvement : Procès-verbal d'analyse joint au présent rapport	
Localisation	Voirie de circulation

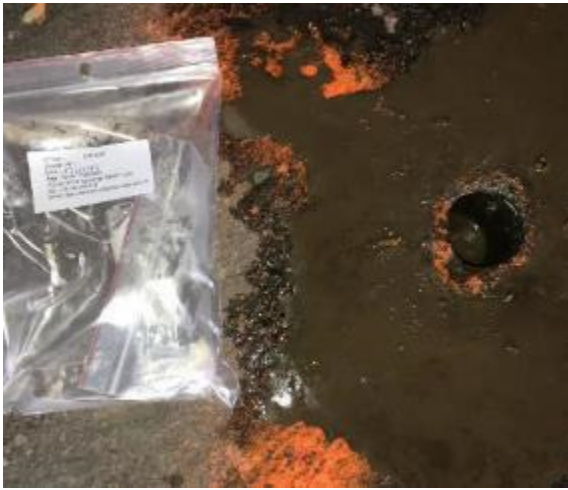
ENR -28 Carotte d'enrobé

Absence d'amiante	Matériau ne contenant pas d'amiante

Composant de la construction	Voirie	
Observations	Prélèvement : Procès-verbal d'analyse joint au présent rapport	
Localisation	Voirie de circulation

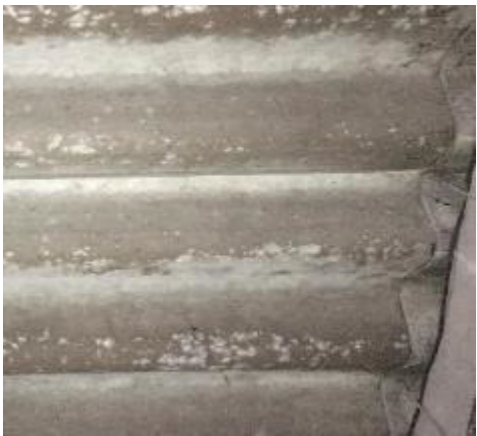
Précisions sur les matériaux et produit contenant de l'amiante
Plaques ondulées en amiante ciment

Réf. Matériau	Type de matériau	Amiante détecté	Description	Localisation	Photographie
AC 1	Amiante-ciment	Sur décision de l'opérateur	Plaques ondulées	Toiture hangar Bt 1

Avertir de la présence d'amiante toute personne pouvant intervenir sur ou à proximité des matériaux et produits concernés ou de ceux les recouvrant où les protégeant
