Syndicat Mixte d'Aménagement Arve et Affluents (SM3A)

Etude de dangers et mise en conformité du système d'endiguement dit « Protection de Chedde » à Passy (74)

Résumé non technique, Document A, Document B

Référence : 3031.0

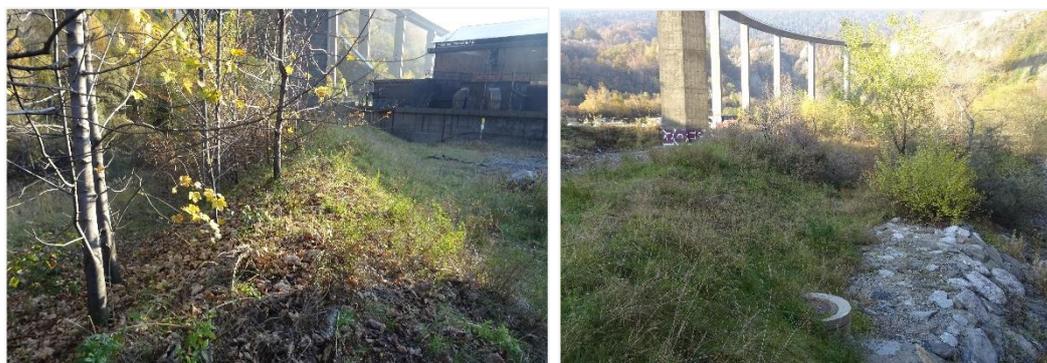
*Figure 12 : Illustration des caractéristiques de la digue aval (localisation, enrochement).
Source : Lombardi*

Cette seconde digue est située en aval de la première. Elle est limitée en amont par la fin du chemin longeant l'Arve et en aval par le début du mur d'enceinte de l'usine de Chedde. Son linéaire s'étend sur environ 50m. Le talus de la digue est en enrochements liaisonnés et sa crête est de type merlon. La liaison entre le talus et la crête, nommée risberme, est difficilement identifiable du fait de la végétation dense.

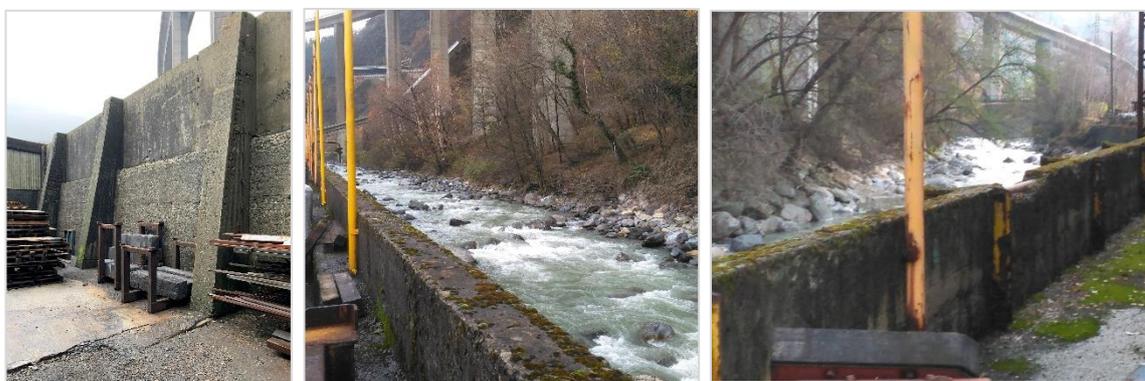
Figure 13 : Illustration du mur Est de l'Usine (contreforts, réhausse). Source : Lombardi

Concernant ses caractéristiques physiques, le mur a été construit en béton armé et on peut distinguer localement des contreforts. L'état du mur est globalement bon.

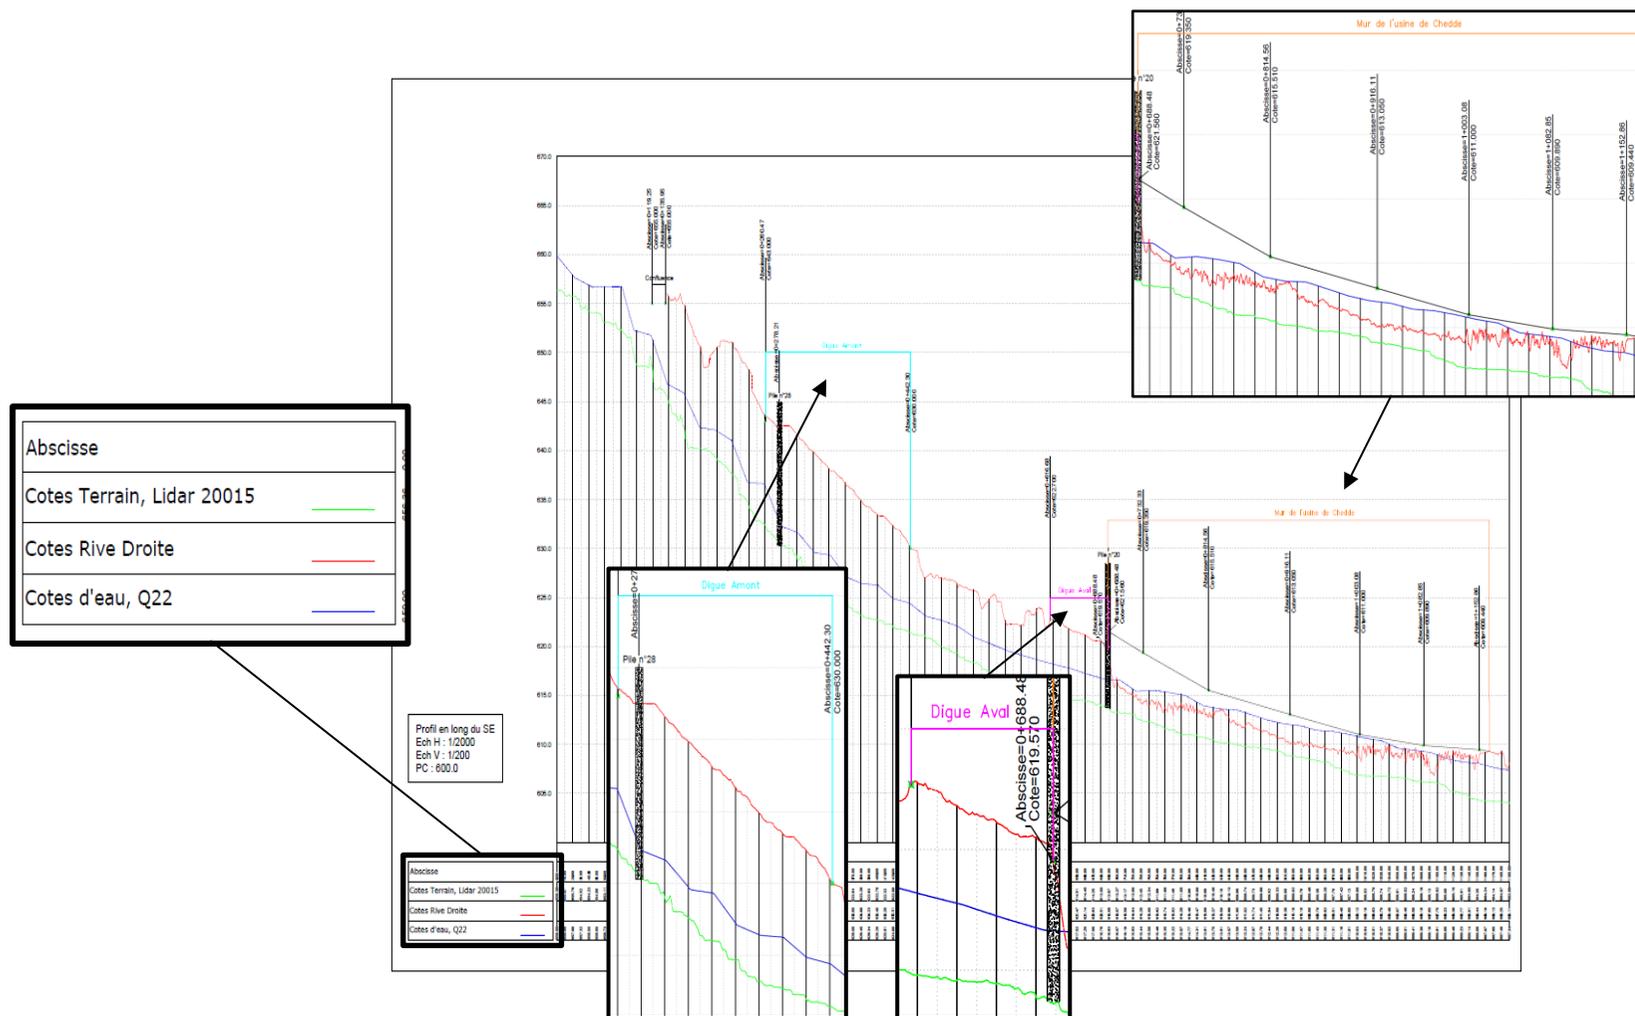
Figure 15 : Extrait du profil en long du système coté, disponible en ANNEXE 10, source : Lombardi

Pour le niveau de protection retenu, les digues amont et aval ne sont pas mises en charge. En revanche, le mur Est de l'Usine de Chedde est mis en charge sur tout son linéaire.

Abscisses profil en long (m)	Cote du TN derrière le mur (mNGF)	Cote de la crête mur (mNGF)	Cote d'eau Q22 (mNGF)	Hauteur mur (m)	Mise en charge (m)
732.3	614.1	619.4	615.5	5.23	1.34
814.6	612.8	615.5	613.9	2.75	1.10
916.1	610.0	613.1	612.0	3.02	1.97
1003.1	608.6	611.0	616.4	2.42	7.86
1082.9	608.5	609.9	609.3	1.34	0.71
1152.9	609.0	609.4	609.5	0.44	0.54

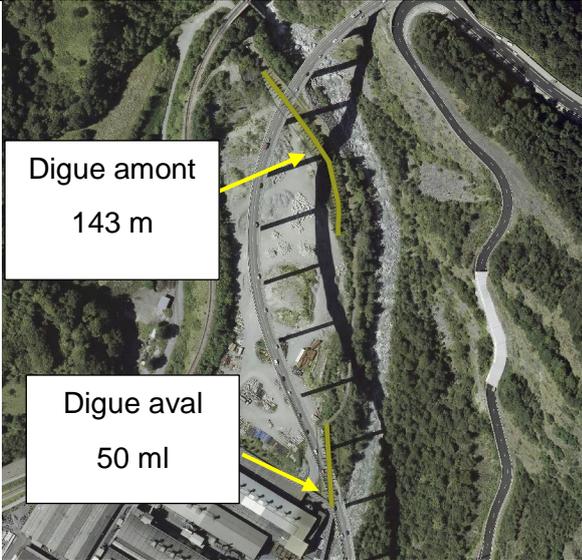
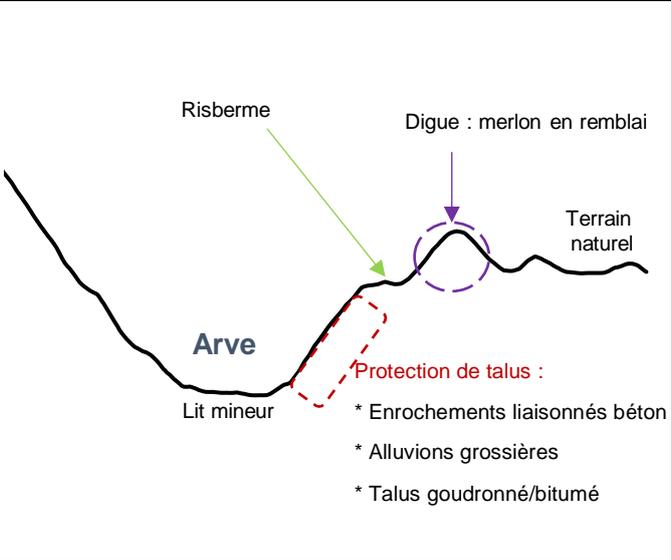
<p>Protection de talus :</p> <ul style="list-style-type: none"> * Enrochements liaisonnés béton * Alluvions grossières * Talus goudronné/bitumé 		
Linéaire des deux digues		193 m	
Structure		Digue composée d'une protection du talus côté cours d'eau en enrochements liaisonnés béton et d'un merlon en terre en crête.	
		Bon	Moyen
Etat général d'entretien de la végétation			X
Etat général de la sureté de l'ouvrage		X	
Observations	Talus côté cours d'eau	<p><u>Concernant la digue amont</u> Le talus en enrochements liaisonnés béton est en très bon état. Le talus du merlon présente un développement d'une population arbustive encore jeune.</p> <p><u>Concernant la digue aval</u> Le talus en enrochements liaisonnés est en bon état. Certains enrochements sont reliés par des câbles en aciers. Le liant entre les enrochements n'est pas constitué de béton mais d'un matériau non clairement identifié de type bitumineux. Une bande fortement végétalisée relie le talus au merlon. Le talus du merlon présente un développement d'une population arbustive encore jeune moins dense que pour la digue amont.</p>

Observations	Murs côté cours d'eau	<ul style="list-style-type: none"> • Béton globalement en bon état, quelques fissures et éclats légers • Développement ponctuel d'arbuste
	Crête de l'ouvrage	<ul style="list-style-type: none"> • Béton globalement en bon état, • Eclats importants et garde-corps ponctuellement apparents dans le mur Est au niveau de sa partie aval
	Mur côté usine	<ul style="list-style-type: none"> • Béton globalement en bon état, quelques fissures et éclats légers qui pourraient avoir des conséquences sur la sureté de l'ouvrage • Le raccord entre mur EST et mur NORD est renforcé par des contreforts présentant des éclats superficiels généralisés avec acier apparent. Ces éclats bien qu'impressionnants par leur ampleur n'altèrent pas significativement les propriétés mécaniques des contreforts.
	Ouvrages annexes	<ul style="list-style-type: none"> • Echelle de mesure des hauteurs dans le cours d'eau au droit de l'Usine • Le mur est prolongé au sud par un garde-corps transparent à l'écoulement

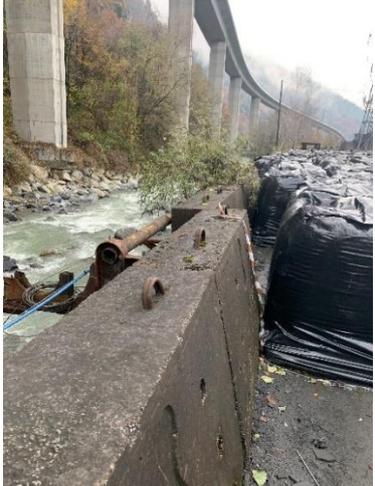
<p>Blocs de béton préfabriqués</p> <p>Ces blocs béton ne font pas partis du système d'endiguement retenu dans l'étude de dangers. Leurs présences restent néanmoins importantes à mentionner dans la mesure où ils jouent un rôle bénéfique pour le maintien de la ligne d'eau dans le lit mineur.</p>	<p>Un manque d'étanchéité entre deux blocs pourrait conduire au risque d'infiltration en cas de mise en charge des composants.</p>

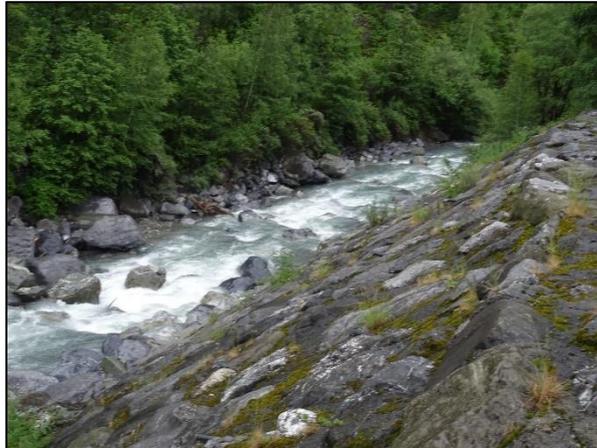
Talus côté cours d'eau de la digue amont

- Le pied de talus de la digue amont est constitué de gros enrochements structurés et liaisonnés au-devant desquels des blocs rocheux sont déposés.

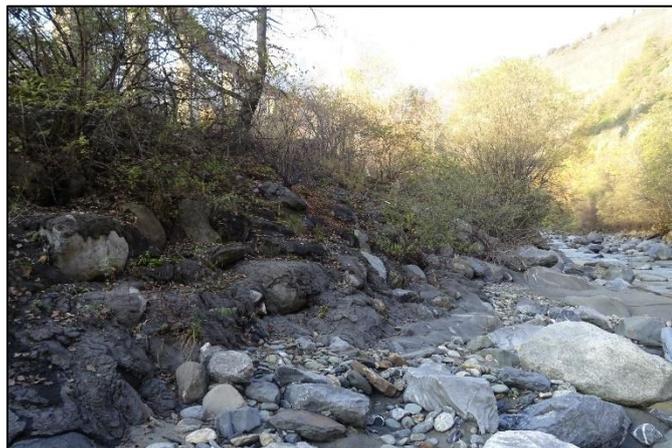
Talus côté cours d'eau de la digue aval

- Le pied de talus de la digue aval est quant à lui constitué d'une banquette de végétation et de blocs rocheux de diamètres importants dans le lit mineur. Aucun signe d'affouillement n'est constaté.

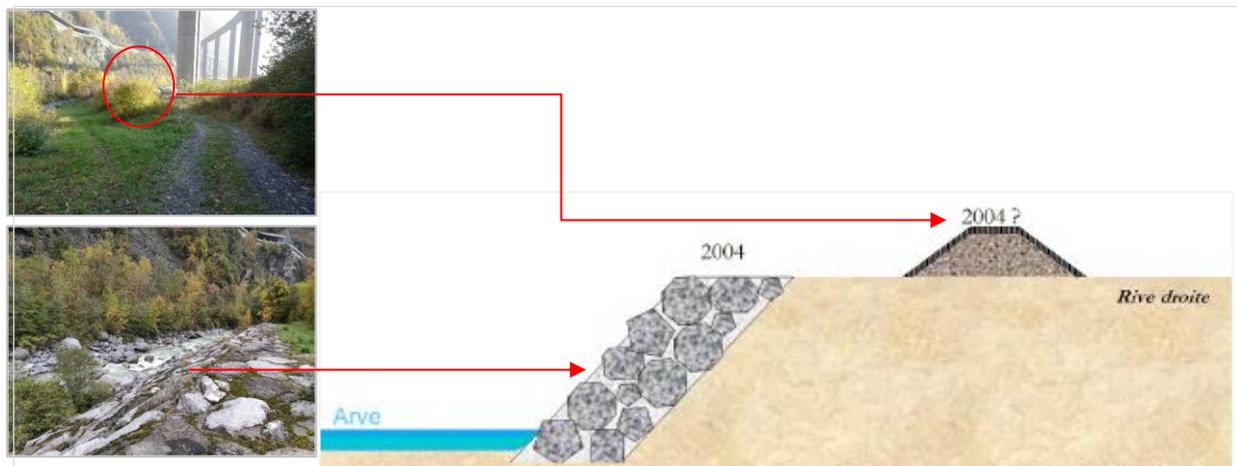
Figure 30: Schéma structurel et photographie de la digue amont

En protection de talus on distingue des enrochements liaisonnés bétonnés illustrés sur la **Figure 30** côté cours d'eau sur une portion de 80m et un merlon en terre pour la crête où une population arbustive jeune se développe. Cette digue en remblai a été construite par le SM3A en 2003-2004 et ne présente à ce jour aucun défaut.

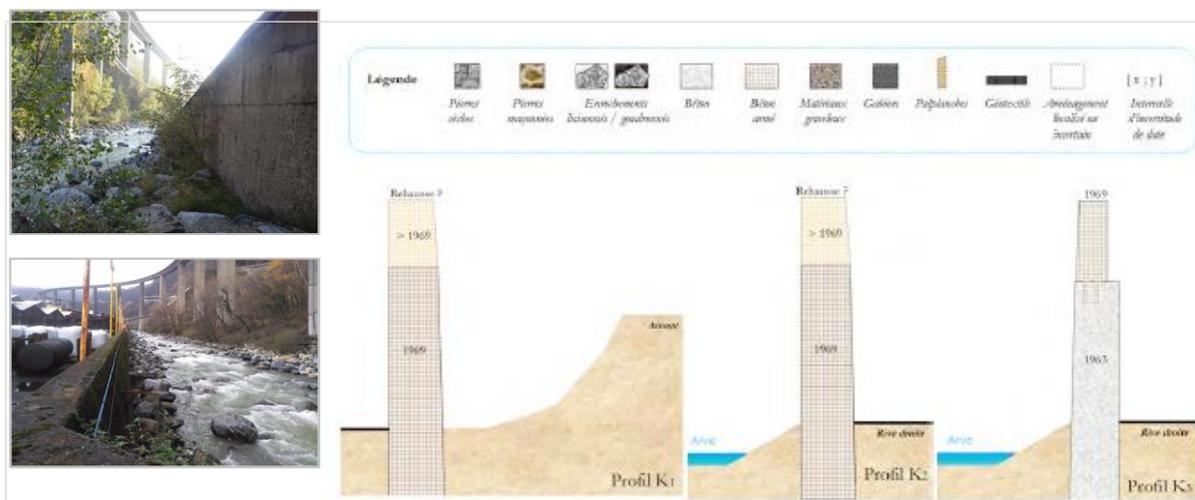
Figure 32: Schéma structurel et photographie du mur Est de l'usine de Chedde

La hauteur du mur est irrégulière, elle décroît à mesure que l'on descend le cours d'eau. Sur la portion amont on distingue deux parties distinctes du mur, une plus ancienne surplombée d'une réhausse construite à la suite de la crue survenue en 1968, illustrée sur la **Figure 32**.

Concernant ses caractéristiques physiques, le mur a été construit en béton armé et on peut distinguer localement des contreforts. L'état du mur est globalement bon.

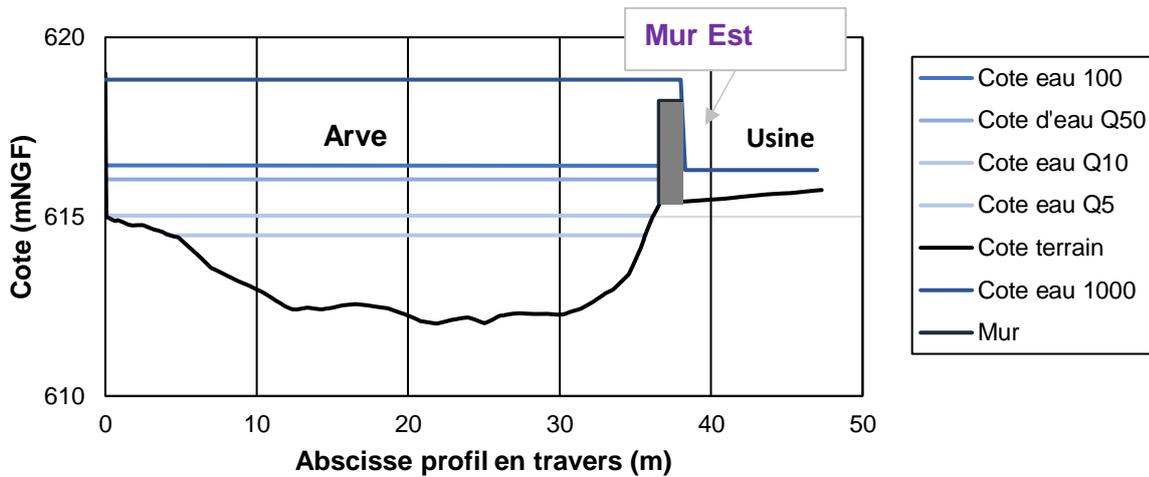
Figure 36: Résultat de modélisation pour un fonctionnement nominal : Mises en charge du mur Est de l'usine de Chedde dans sa partie amont

Ce profil en travers est localisé au début du **mur Est de l'usine de Chedde**, 65 m à l'aval du début du mur. La hauteur de mur est de 2.85m.

Q5	Q10	Q50	Q100	Q1000
Pas de mise en charge	Pas de mise en charge	Mise en charge : 0.6m	Mise en charge : 0.9m	Surverse
		Revanche : 1.45m	Revanche : 1.85m

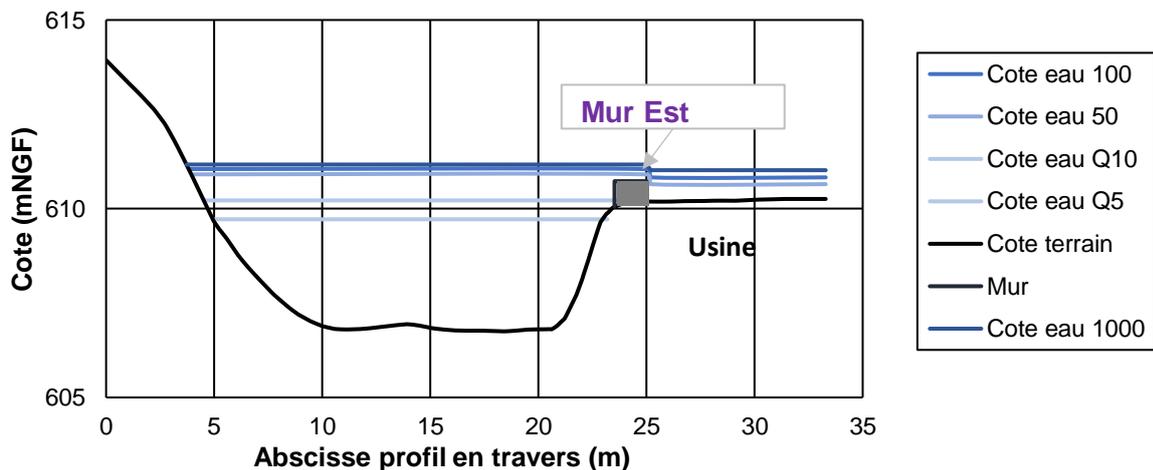
Figure 37: Résultat de modélisation pour un fonctionnement nominal : Mises en charge du mur Est de l'usine de Chedde dans sa partie aval

Ce profil en travers est localisé dans la partie aval du mur Est de l'usine de Chedde, là où s'effectuent les débordements lorsque le débit devient supérieur au débit du niveau de protection Q₂₀₋₂₂. La hauteur du mur est ici de 55cm.

Q5	Q10	Q50	Q100	Q1000
Pas de mise en charge	Mise en charge : 5 cm Revanche : 50cm	Surverse Remarque : pour Q20-22, limite de surverse.

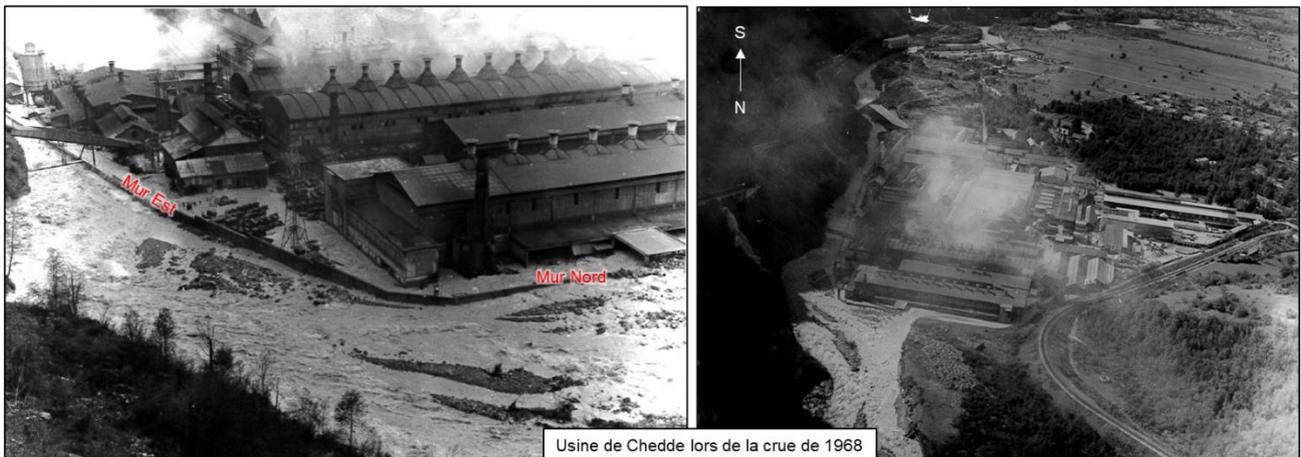
Figure 38 : Photographies de l'usine de Chedde sous les eaux lors de la crue de 1968, source : Annexe 4 (page 25)

La **Erreur ! Source du renvoi introuvable.** illustre l'usine de Chedde, en eau, lors de la crue de 1968. A cette époque, la configuration du lit de l'Arve n'était pas la même (voir **Erreur ! Source du renvoi introuvable.**) et les digues amont et aval n'étaient pas protégées en pieds côté cours d'eau. L'Arve avait débordé en amont de l'usine et inondé cette-dernière par surverse du mur Nord. Cela est bien visible que les photographie de la **Erreur ! Source du renvoi introuvable.**

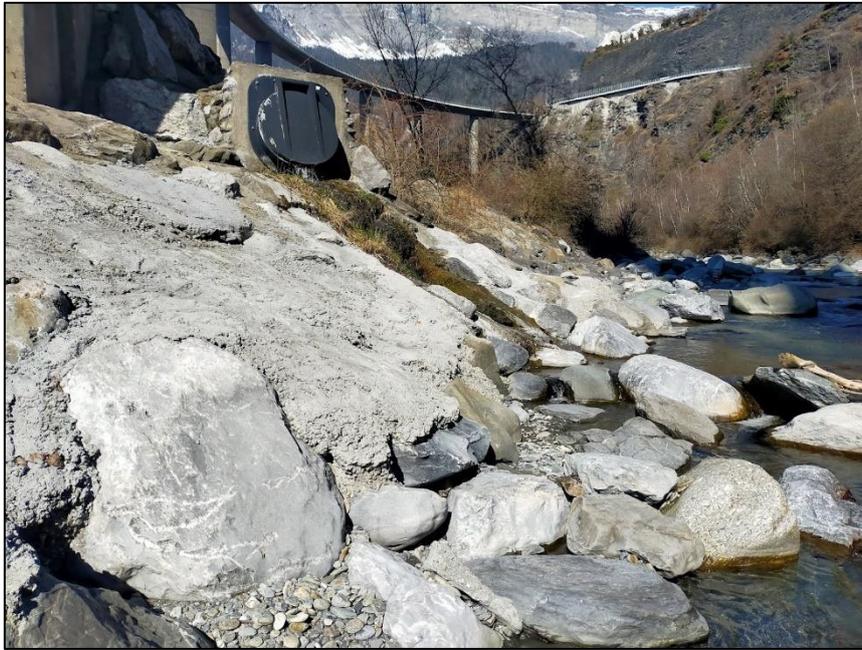
Figure 48 : Buse d'évacuation des eaux présentes dans le fossé derrière le mur nord de l'usine de Chedde et son clapet anti-retour

Cet ouvrage présente un diamètre de 1000 mm et est équipé d'un clapet anti-retour jugé en bon état de fonctionnement, illustré sur la photographie de la

Les simulations hydrauliques réalisées dans le cadre de la présente étude de dangers ont permis d'écarter le risque de venues d'eau dans la plaine d'inondation par cette buse en cas de crue importante. Ceci pour les raisons suivantes :

- D'une part le clapet anti-retour est fonctionnel ;
- D'autre part, dans une situation hypothétique où le clapet ne fonctionnerait pas ou serait bloqué, il semble très peu probable de voir venir des eaux du lit mineur de l'Arve dans la plaine d'inondation par le biais de cette buse. Ce point est illustré sur la **Figure 49**.

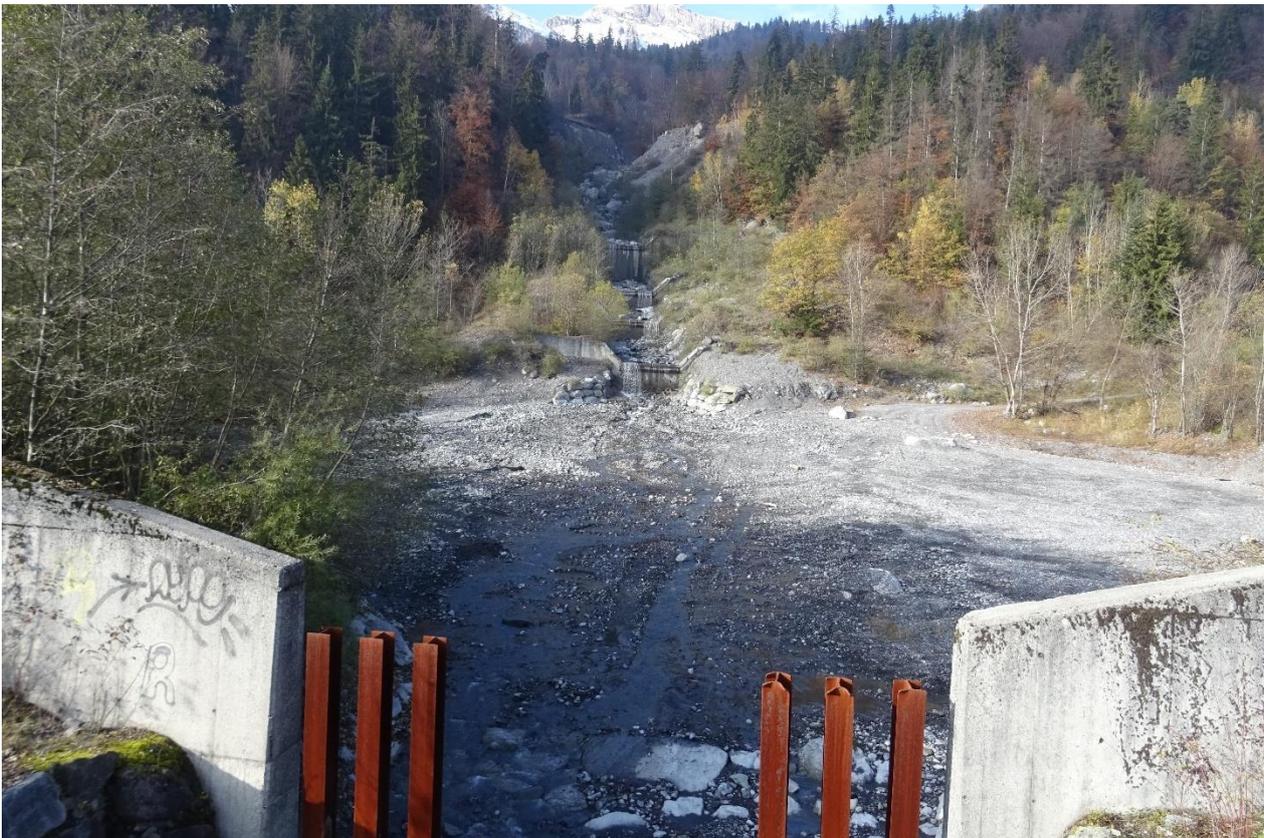
Figure 50 : Plage de dépôt (RD13) du Nant-Bordon vue depuis l'aval, source : Acthys Diffusion

Une grille est présente en aval de cette plage de dépôt et elle est en bon état. Aussi, à ce jour cet ouvrage est fonctionnel.

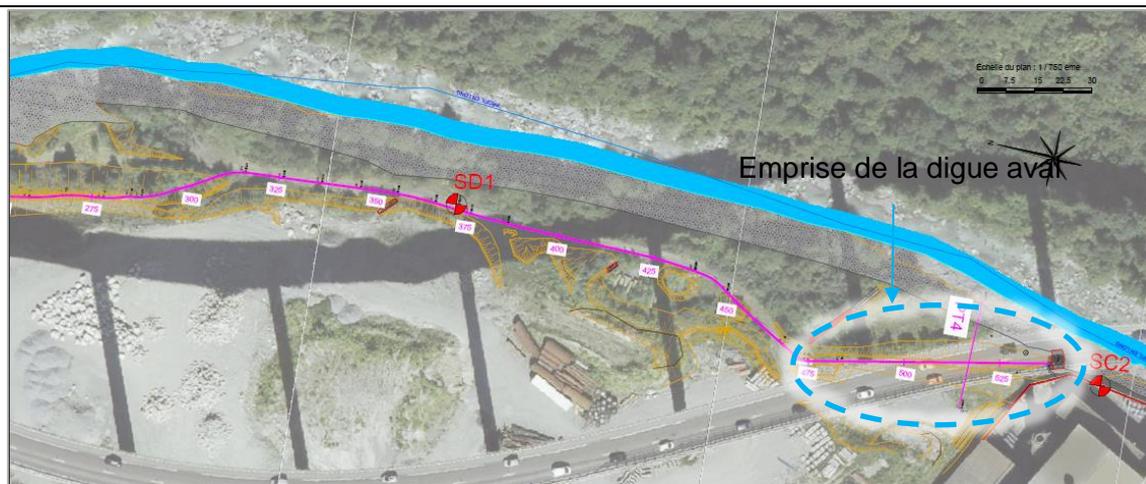
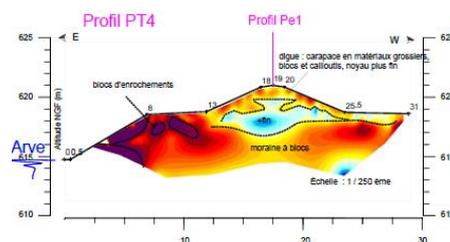
Du PM 145 au PM 200, le terrain naturel, constitué de **moraine sableuse à blocs** (teintes jaunes à rouges), montre des anomalies conductrices (teintes bleu) qui traduisent la présence de matériaux dont la proportion limoneuse est plus importante et avec localement une plus forte teneur en eau. Une discontinuité de l'horizon résistif affecte l'ouvrage au PM 185. Il peut s'agir d'une zone localement dégradée.

Sur le reste du linéaire, l'horizon supérieur est continu et homogène et le terrain naturel présente des valeurs élevées sous l'influence de **matériaux graveleux à faible matrice limoneuse** et de **blocs de moraines de dimension importante**. Localement les niveaux de résistivités moyennes (teintes blanches) illustrent une proportion sableuse plus importante.

Du Pm 295 au Pm 370 : zone intermédiaire, zone d'excavation + enrochements :

Cette section présente une zone d'extraction de matériaux à proximité de la piste d'accès. Les valeurs de résistivités sont particulièrement élevées sous l'influence des enrochements latéraux (côté Arve) et sous l'influence de la zone de vide d'une profondeur de 5 à 10 m.

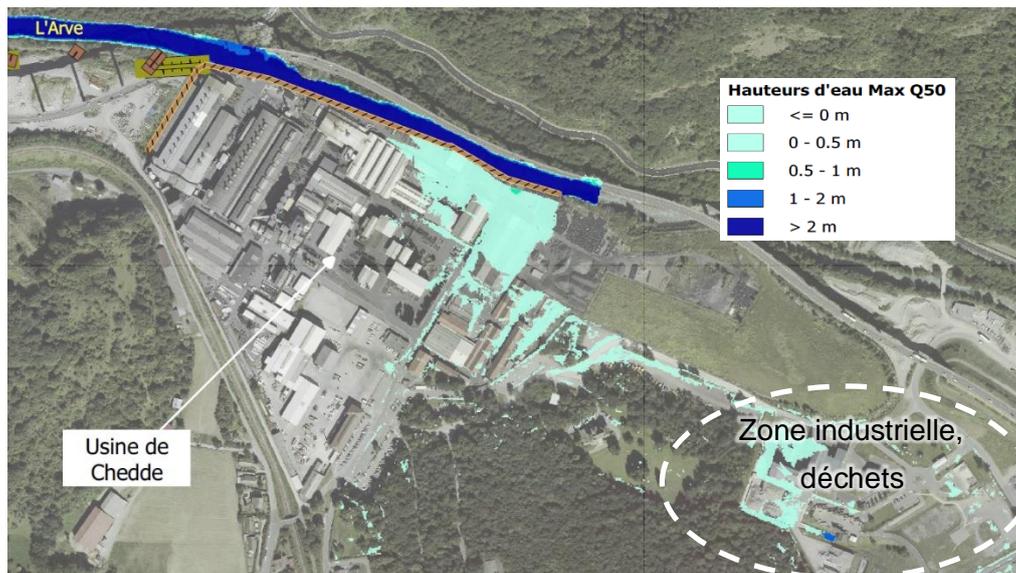
Figure 54: Illustration de la zone protégée pour une crue cinquantennale

Les premiers débordements de l'Arve apparaissent pour une crue de temps de retour compris entre 20 et 22 ans pour un débit de pointe d'environ 230 m³/s et se produisent au niveau du mur Est de l'usine de Chedde. Pour des crues plus importantes, allant jusqu'à Q₅₀, l'eau s'écoule en premier temps sur la partie Est de la commune, entre l'usine et la zone industrielle en bordure de l'Arve, comme illustré sur la **Figure 54**. Les hauteurs d'eau sont inférieures à 50 cm et la vitesse de propagation reste inférieure à 20 cm/s.

A titre indicatif, au-delà d'une crue Q_{50} , les eaux de débordement inondent l'usine sur toute sa largeur et s'écoulent sur la partie Ouest de Passy jusqu'au barrage de l'Abbaye pour une crue centennale, compte tenu de la pente naturelle de la commune vers l'aval.

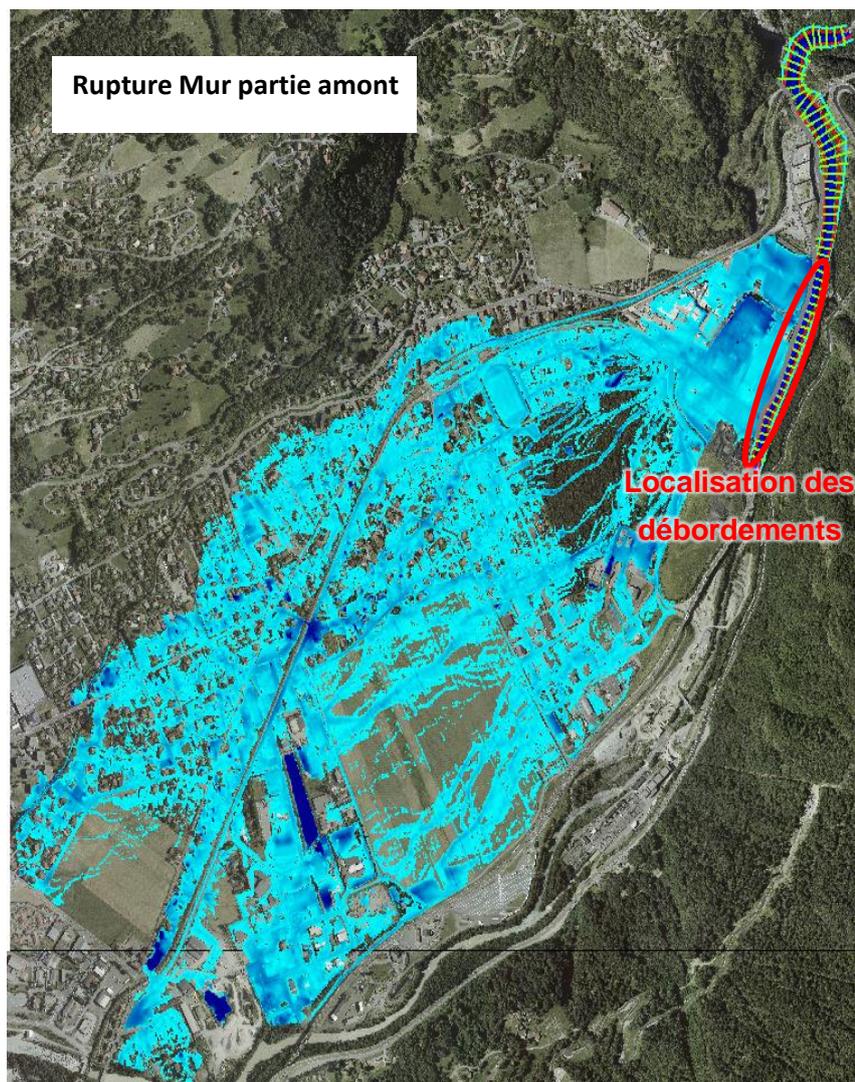
Figure 55 : Résultats du scénario 3

Ce scénario C illustre les conséquences d'une rupture brutale d'une partie du mur de Chedde, sur près de 20m. On trouve naturellement des vitesses d'écoulements supérieures à 1.5 m/s à proximité immédiate de la brèche. Toute l'usine de Chedde est inondée et la vulnérabilité dans cette zone est d'avantage importante devant les autres scénarios.

L'emprise complète des inondations se voit également élargie dans le cas de ce scénario 3, en comparaison avec la situation sans rupture et un débit centennal, cette emprise peut se décrire comme telle :

- Toute la plaine de Passy et l'intégralité de la surface de l'Usine, du aux débordements au niveau de la partie aval du mur de l'usine et en amont. L'emprise des inondations s'étend au-delà de la ligne ferroviaire. Au total, 443 000 m^3 déversés dans la plaine d'inondation contre 15 000 m^3 sans rupture.

L'emprise des débordements dans le cadre du scénario de la rupture est illustrée sur la **Figure 55**.

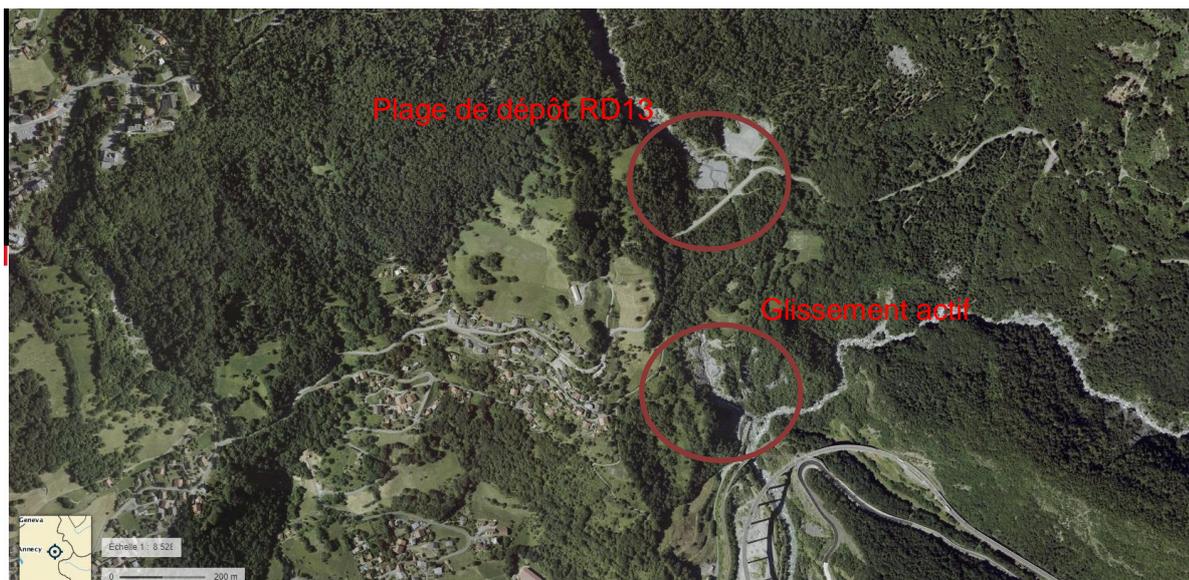
Figure 64 : Zones de surveillance sur le Nant Bordon

Etant donné que la sensibilité liée au risque d'engravement est essentiellement localisée sur le Nant-Bordon, nous recommandons de :

- Curer régulièrement la plage de dépôt afin de conserver la fonctionnalité de rétention des matériaux la plus efficace possible ;
- Assurer un suivi de l'état du glissement actif en mettant en place un suivi périodique visuel et topographique pour évaluer son évolution dans le temps.

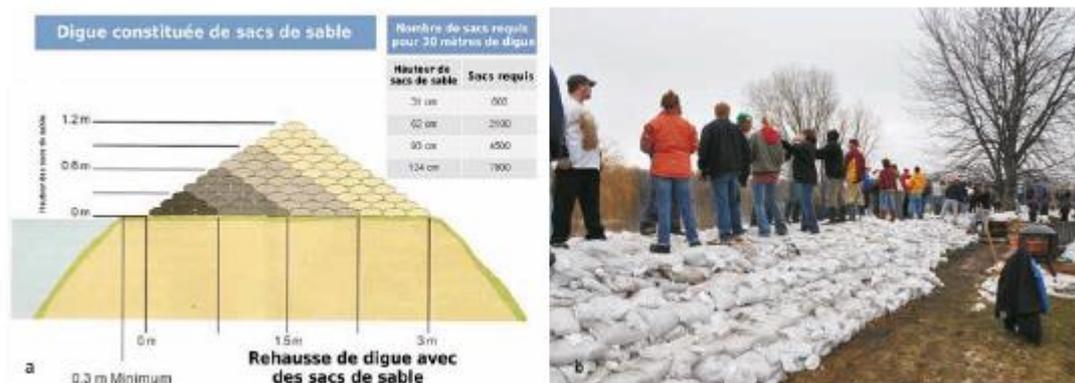
Il a été mis en évidence dans la présente étude de dangers la présence de débordements au droit du mur aval de l'usine. Les écoulements sont orientés directement dans l'usine.

Nous recommandons de mettre en œuvre en cas de crise une « digue » artificielle en sacs de sables à l'aval du mur de façon à orienter les eaux directement au droit de la « décharge » Péchinnet.
