## Avis sur la capacité de transport solide du Petit Varon et risque au niveau d'un passage couvert

*Septembre 2024*

Commune : Le Bourget du Lac

Maître d'ouvrage : Association Eau & Soleil du Lac

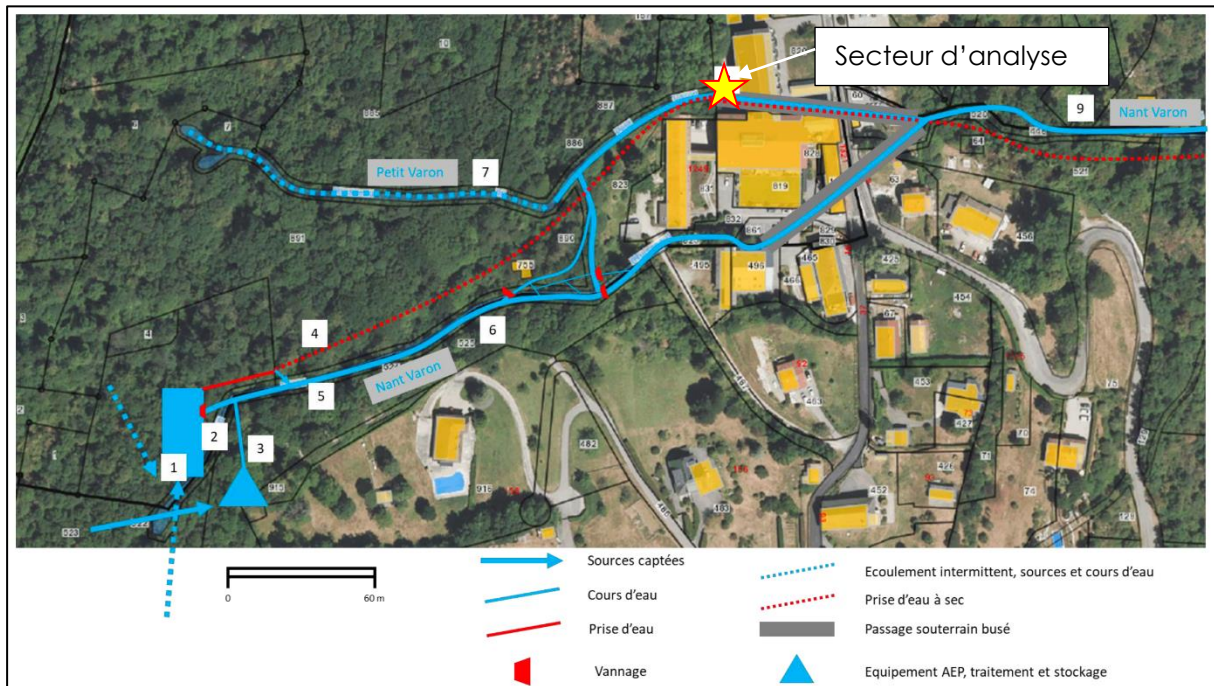
**Figure 3 : Description schématique des aménagements actuels (Source : Association Eau & Soleil du Lac)**

L'ouvrage de franchissement objet de l'étude est traversé par le Petit Varon.

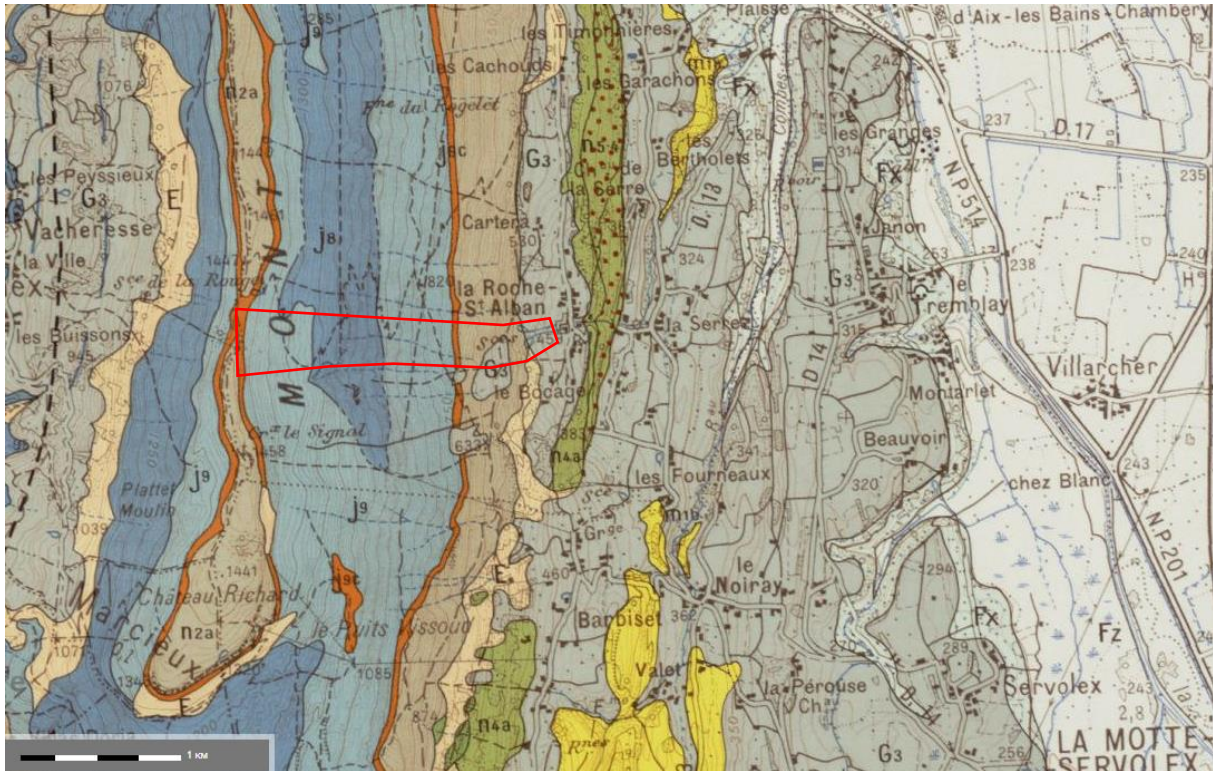
Toute la tête du bassin versant topographique du Varon/Petit Varon est constituée de terrains indurés EN calcaires Kimméridgien (j8) et Portlandien (j9). La configuration du massif du Mont du Chat en anticlinal à fort pendage vers l'Est rend les terrains particulièrement raides. Le couvert végétal est dense avec peu de terrains nus soumis aux agressions météorologiques. Les réseaux hydrographiques de surface sont peu développés, discontinus voire inexistants. Ils prennent la forme de ravins, presque toujours secs, très pentus et manifestant peu de mouvements réguliers de matériaux solides.

**Figure 6 : emprise approximative du bassin versant et extrait de carte géologique imprimée 1/50000 (InfoTerre, BRGM)**

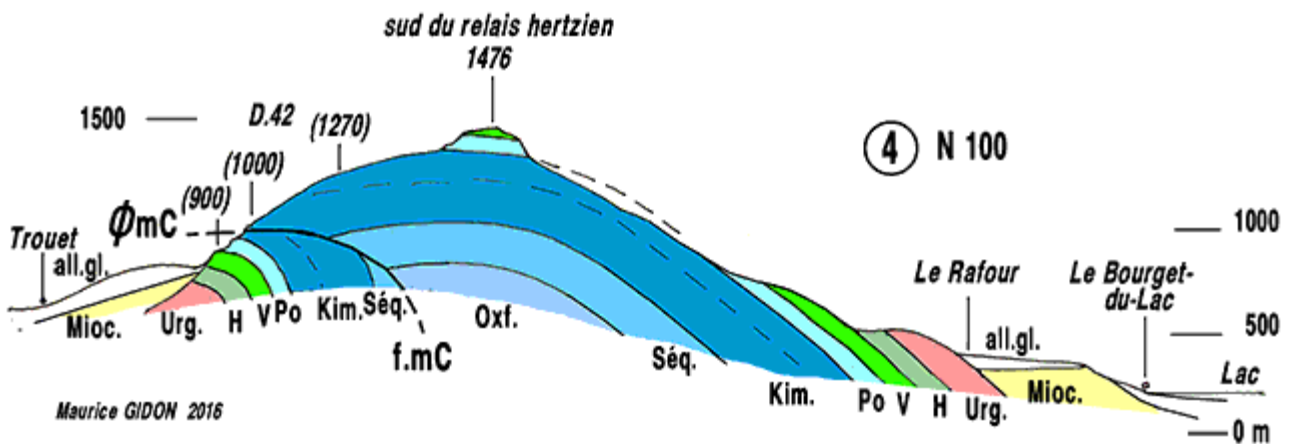
La coupe géologique ci-dessous n'est pas exactement située au droit du secteur d'étude mais est représentative de la structure des terrains observés sur le bassin versant du Varon / Petit Varon.

**Figure 7 : coupe géologique au nord de la zone d'étude - Anticlinal du Mont du Chat dans l'axe O-E du Relais (source : <http://www.geol-alp.com/>)**

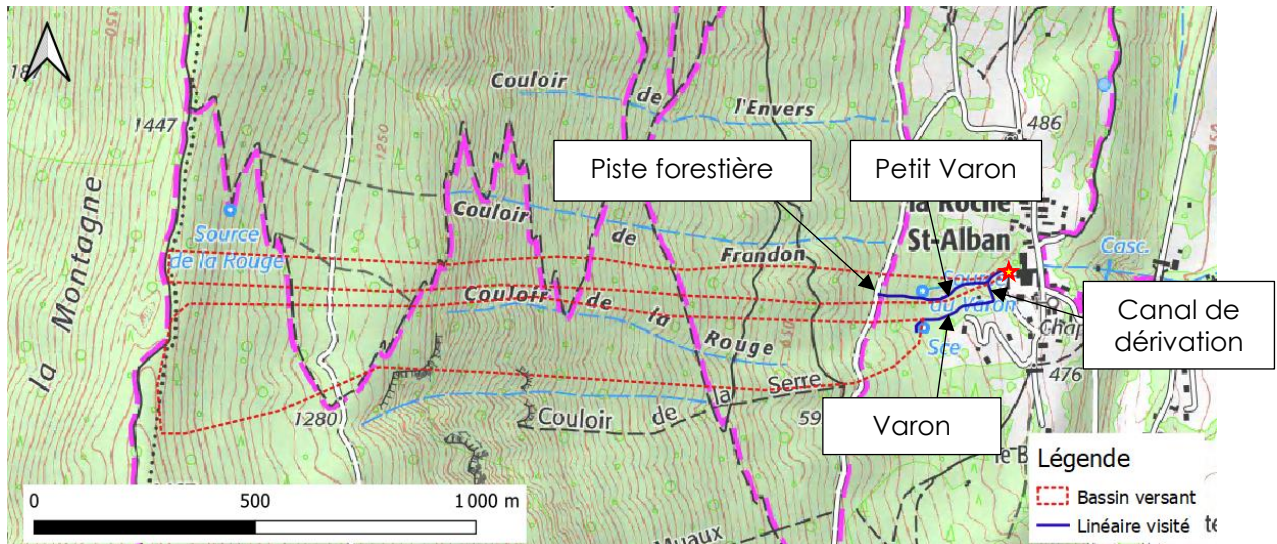
**Figure 8 : Bassin versant et tronçons visités**

Sur la carte IGN, la source du Varon est identifiée vers la cote 520. Le lit a été parcouru depuis la piste forestière à la cote 560 jusqu'à l'ouvrage.
