## REVISION DU SCHEMA DIRECTEUR D'ASSAINISSEMENT

PHASE 1 : DIAGNOSTIC

Version finale du 14/11/2024

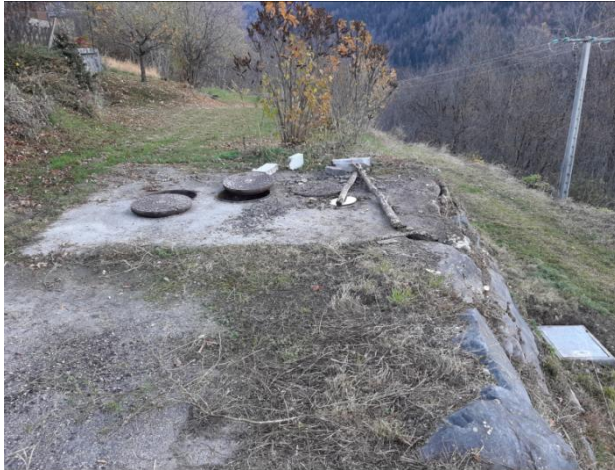
Extrait du rapport schéma directeur  
d'assainissement phase 2 – p5 (Euryèce 2001)

s'apparenter à une fosse septique de 3m x 2m, profondeur ? Un décanteur digesteur devrait être équipé d'un puits de décantation centrale, appelé "cône Imhoff", qui n'est pas visible.

Ce dispositif est de toute façon très insuffisant par rapport à la réglementation actuelle.

Une fosse septique ou un décanteur digesteur ont un rendement d'à peine 30%.

Pour le Chef Lieu, il faut donc prévoir un traitement complet. La collecte est existante, et peut être maintenue en l'état (voir le diagnostic chapitre suivant),

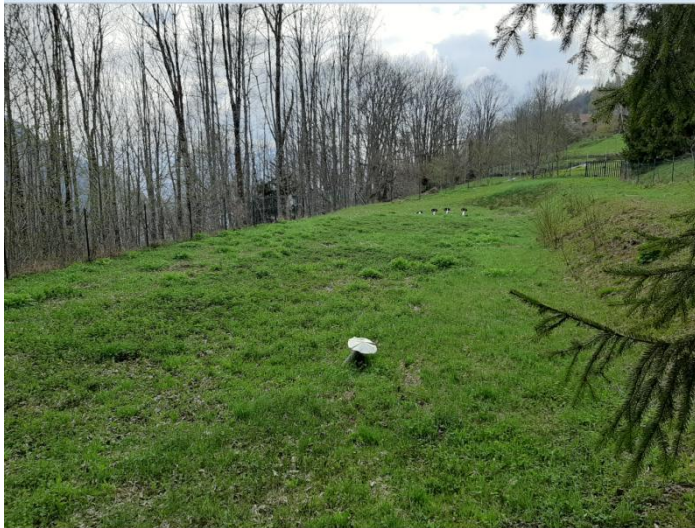
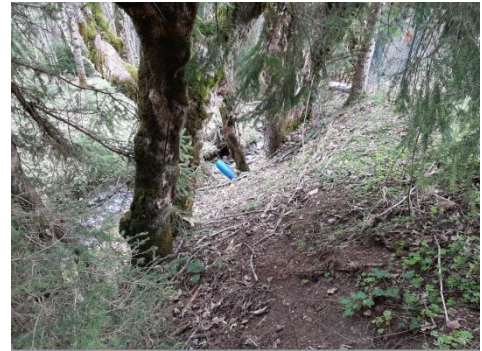
Rejet

Sur le Coter, le fonctionnement de la station est très dégradé du fait de l'absence de cloison de séparation dans la chasse, entre le volume de bâchée et les 3 départs de répartition. L'écoulement se fait sans pression vers le casier alimenté, et ce casier ne peut pas être alimenté de manière uniforme, ce qui crée un écoulement préférentiel dans le sable, qui ne peut pas remplir correctement son rôle de filtration.

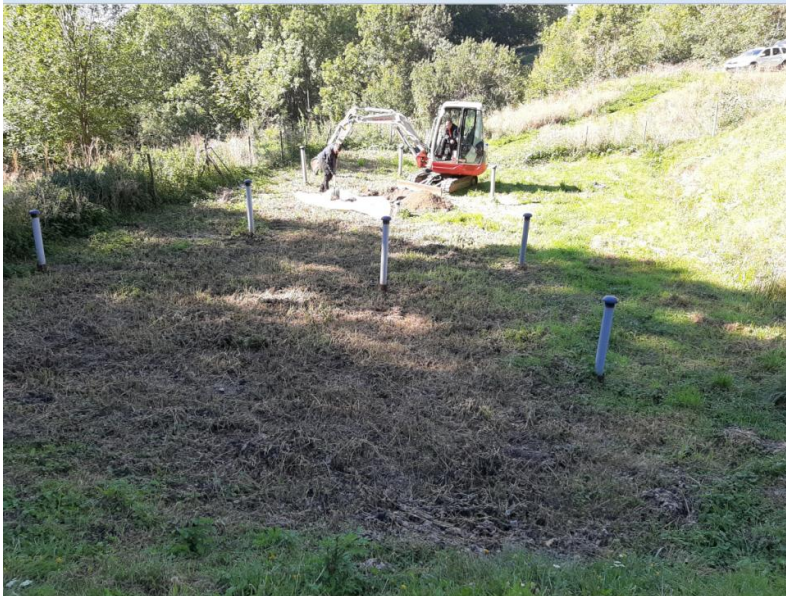
Carottage à la tarière

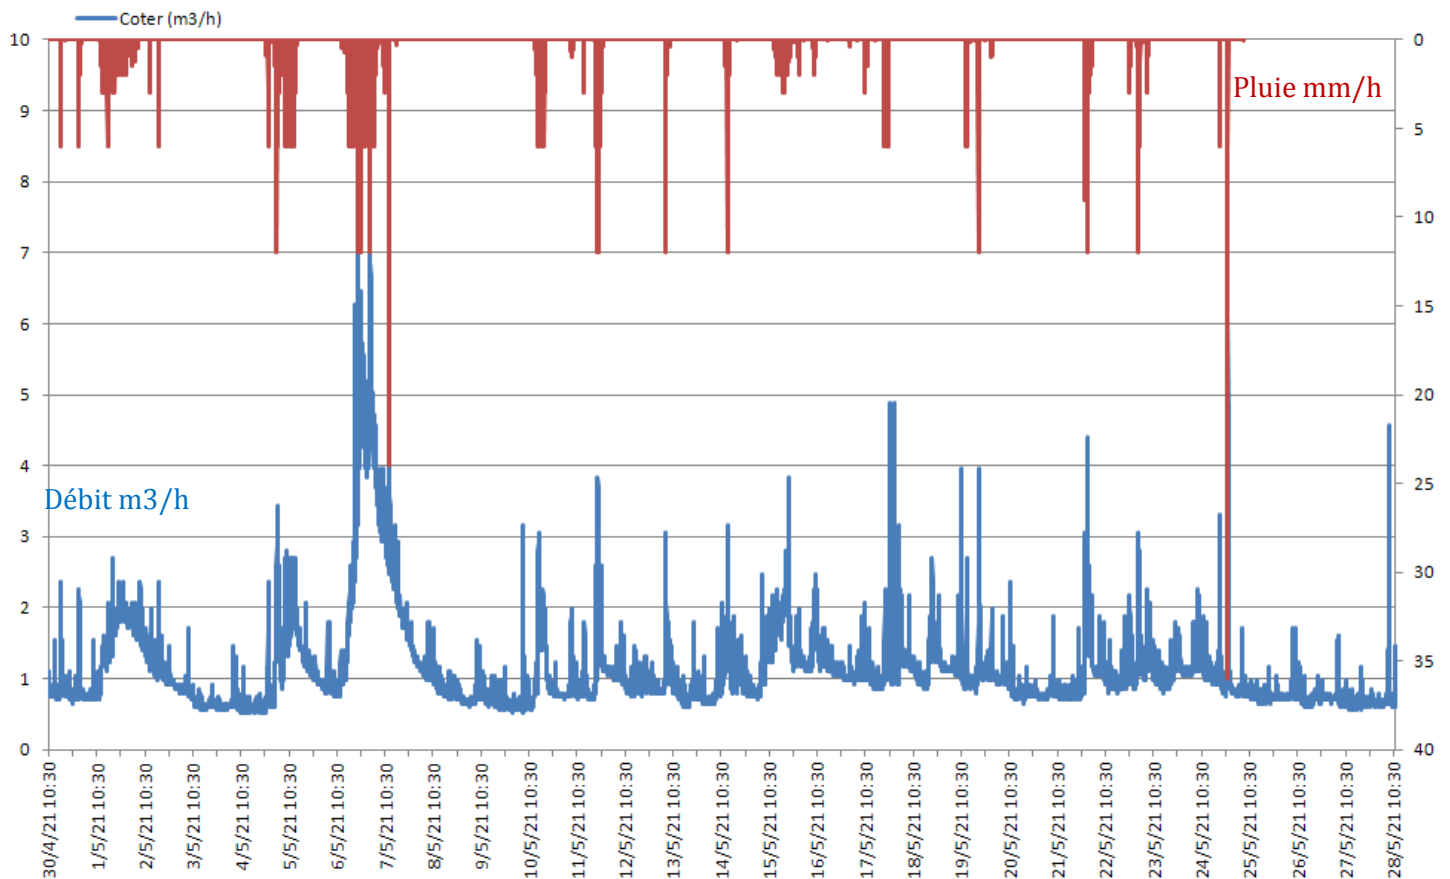
**Débit sur toute la période**

Le débit moyen sur la période est de 1,1m<sup>3</sup>/h, et les débits minimaux nocturnes sont de 0,7m<sup>3</sup>/h. On observe des réponses fortes aux différentes pluies, ainsi qu'un temps assez long pour le retour à des débits normaux après les pluies. Cela traduit des apports liés à l'humidité des sols.

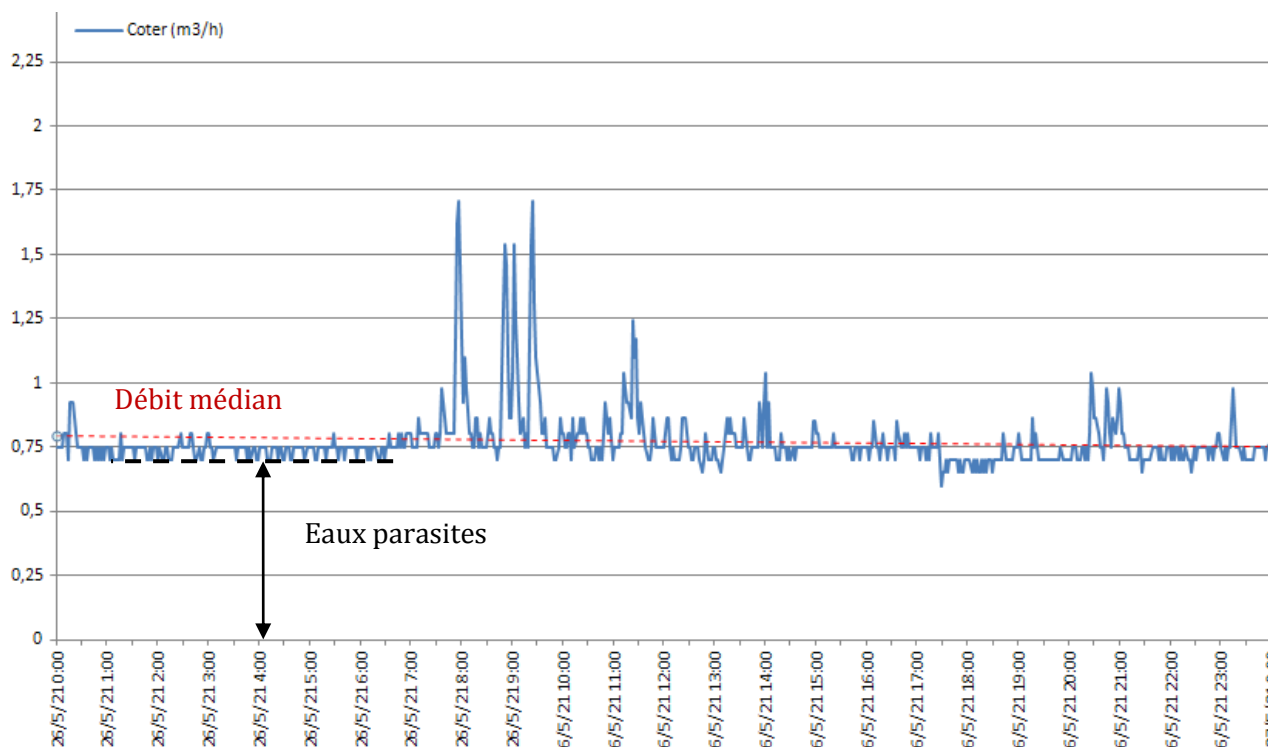
## Débit de temps sec (jeudi 27/05/21)

Les amplitudes de débit en temps sec sont très faibles, ce qui traduit peu d'apports domestiques et un niveau élevé d'eaux parasites. Le débit moyen est de 0,78m³/h, et le débit d'eaux parasites de 0,70m³/h (**90%**). Le débit d'eaux usées strictes (1,9 m³/j) correspondrait à seulement 15 personnes présentes sur le hameau. Le débit total est de 18,7 m³/j, soit **125 Equivalent-Habitants (EH)**.

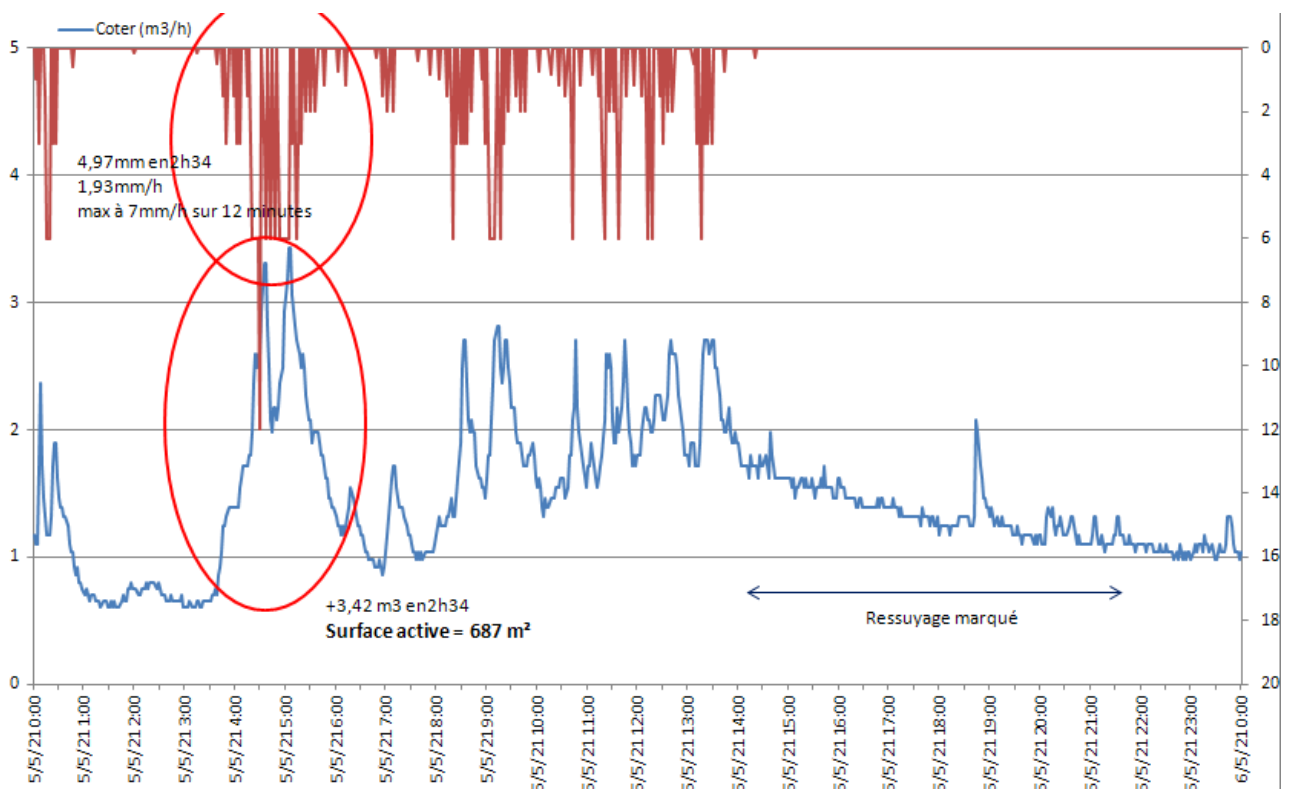
## Débit temps de pluie :

La pluie de référence du 5/5 est une pluie nocturne de 3h30 à 6h du matin, de 4,97mm, une intensité moyenne de 1,93mm/h et maximale de 7mm/h sur 12 minutes. C'est donc une pluie soutenue.

On observe aussi que le débit reste élevé même plusieurs heures après la pluie, lors de la période de ressuyage (assèchement progressif du sol superficiel). Cela traduit des entrées d'eaux parasites accrues en période humide, directement par le sol (casses, fissures, joints non étanches, drains...).

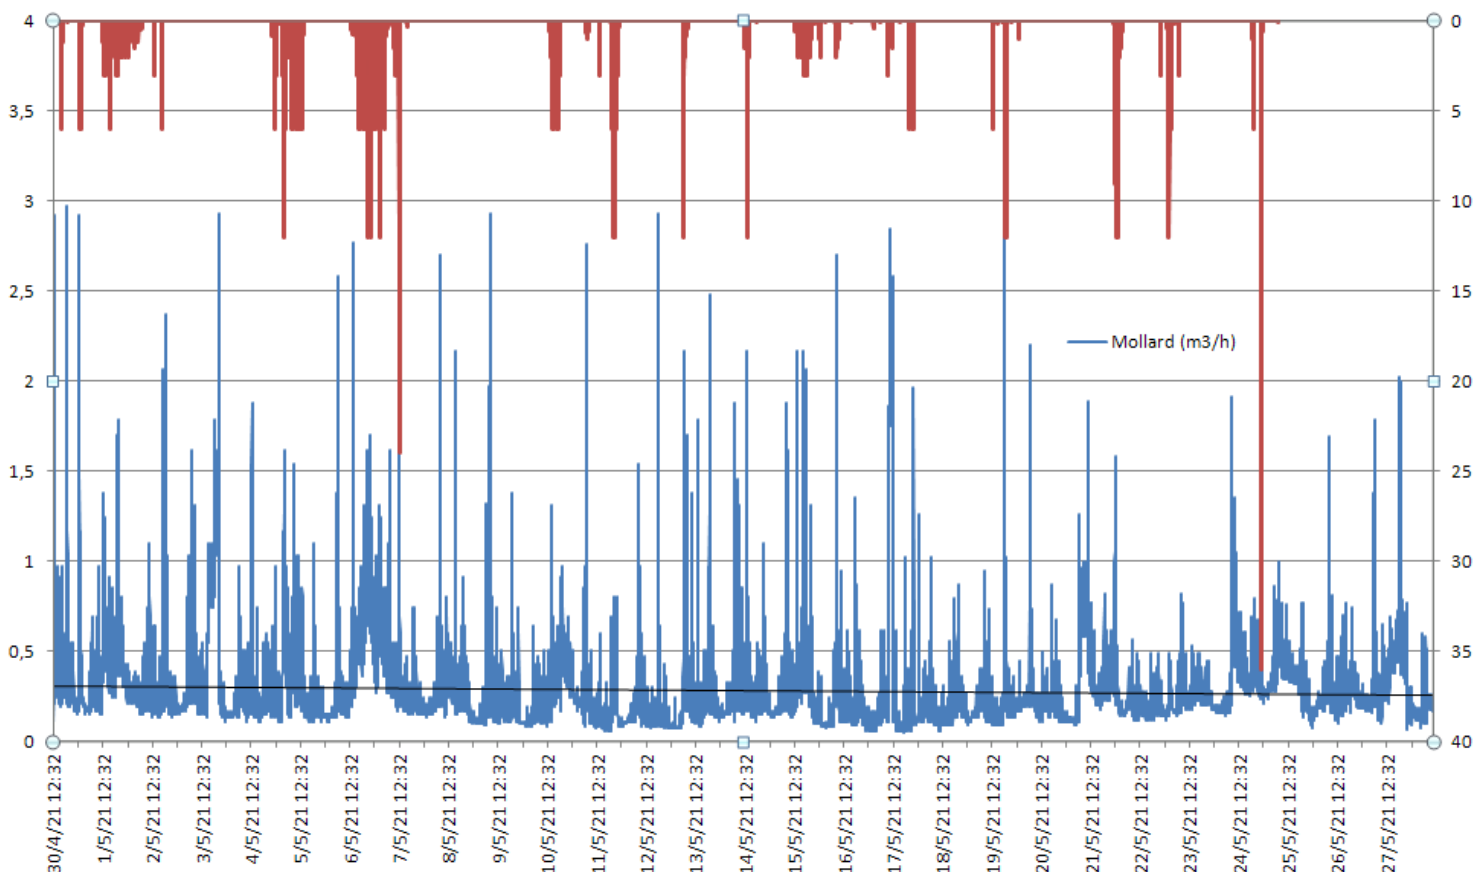
Toute la période

Le débit moyen sur la période est de 0,30 m³/h. Les débits minimaux, assimilables aux eaux parasites varient de 0,1 à 0,2m³/h en fonction de la pluviométrie (0,15 en moyenne).

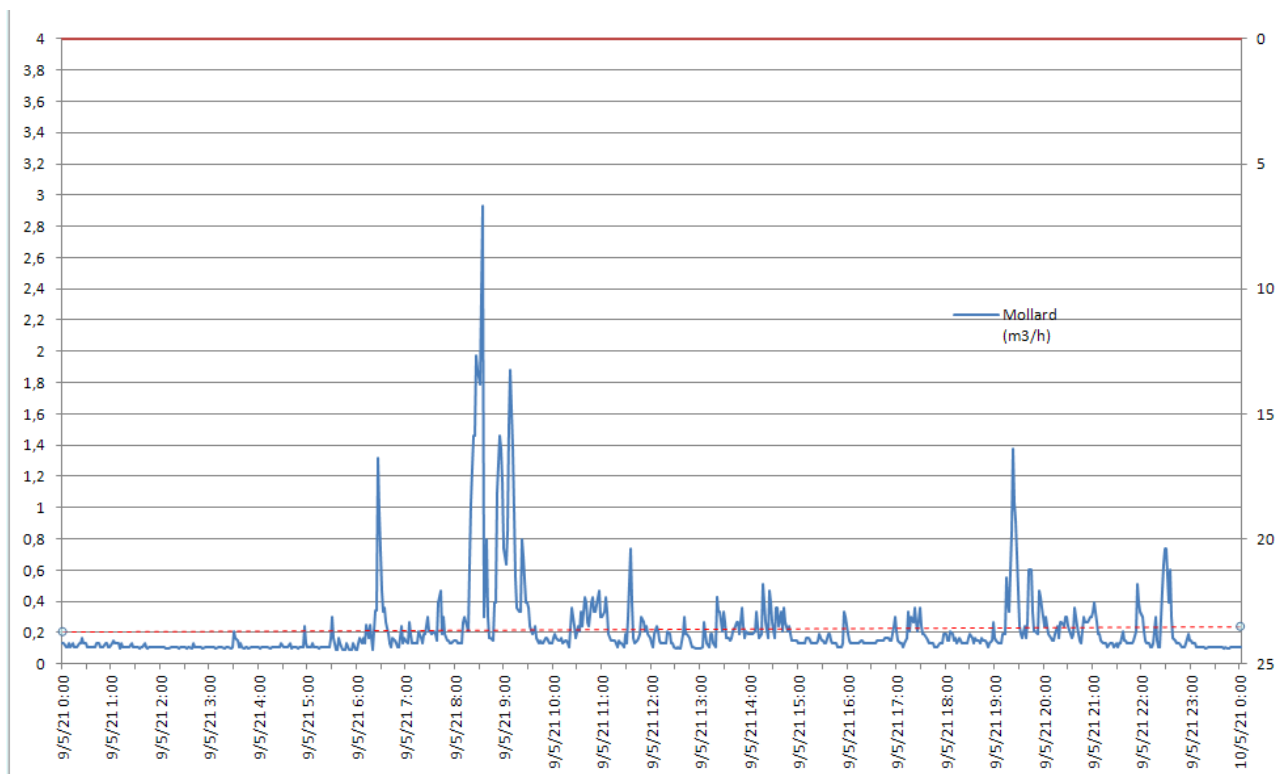
### Temps sec - (dimanche 09/05/21)

Le débit moyen de temps sec est de 0,21m³/h, et 5m³/jour.

Le débit d'eaux parasites est de 0,11 m³/h, soit 52%.

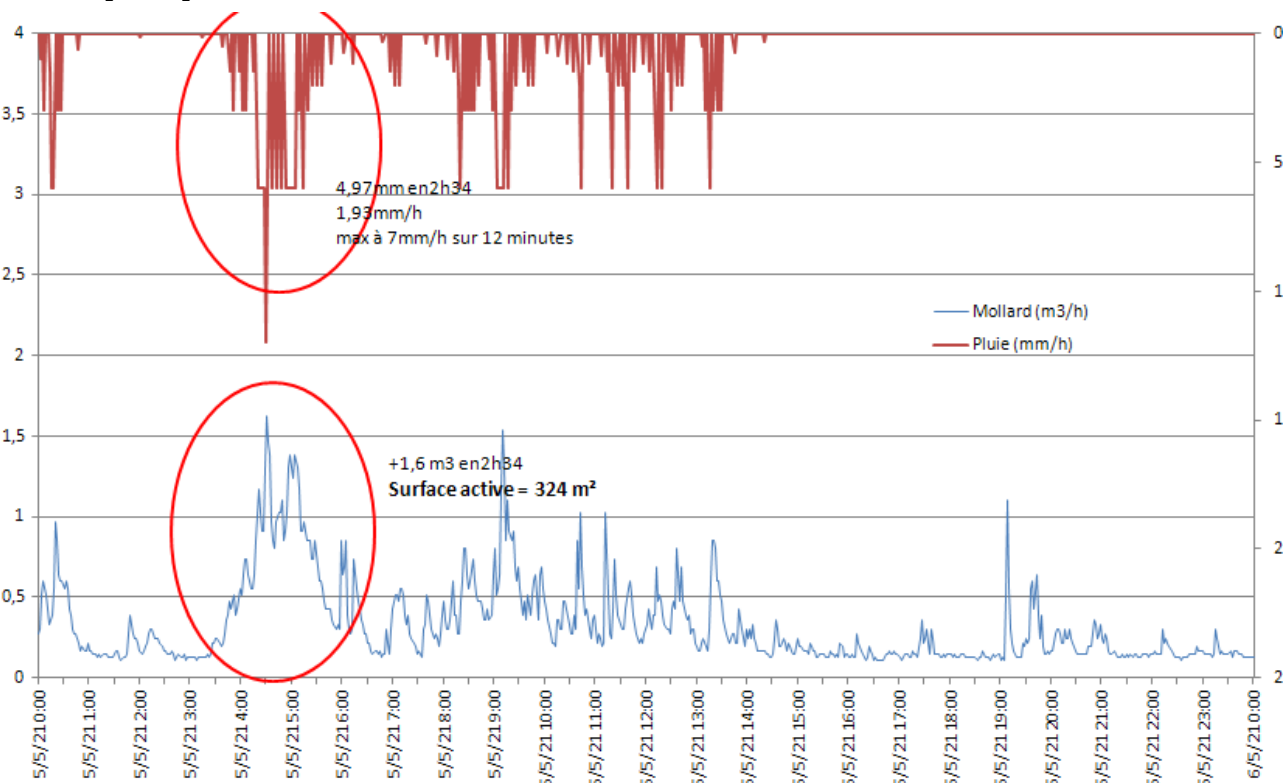
### Temps de pluie

Pour la même pluie du 05/05/21, la surface de ruissellement calculée est de 324m².

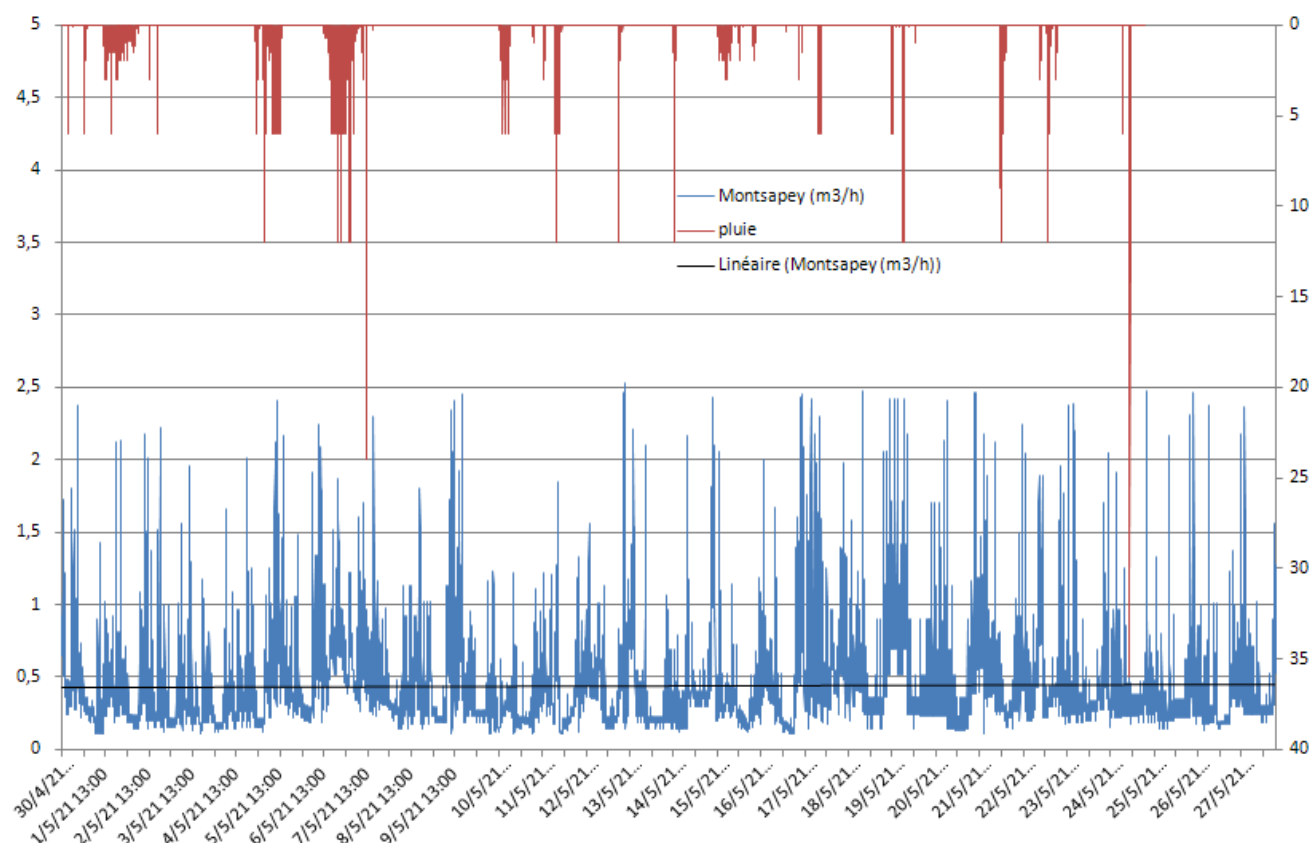
### 3) Réseau du Chef Lieu

Le débit moyen sur toute la période est de 0,43 m3/h.

Les minimaux nocturnes moyens vont de 0,12 à 0,18m3/h, et 0,15 en moyenne. La réponse aux épisodes pluvieux est assez peu marquée.

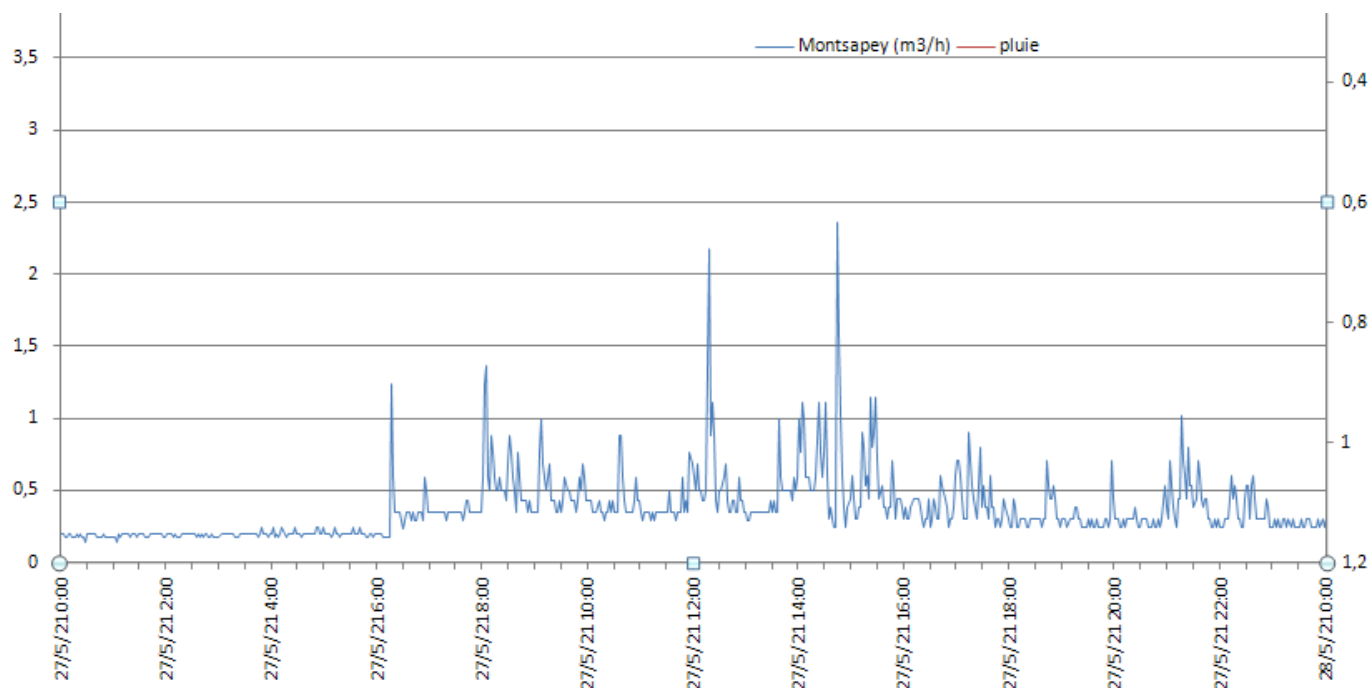
#### Temps sec (27/05/21)

Le débit moyen est de 0,37 m<sup>3</sup>/h, (8,88 m<sup>3</sup>/j). Cela correspond à 59 EH en base 150 litres / EH.

Le débit d'eaux parasites est de 0,18m<sup>3</sup>/h, soit 49% du total.

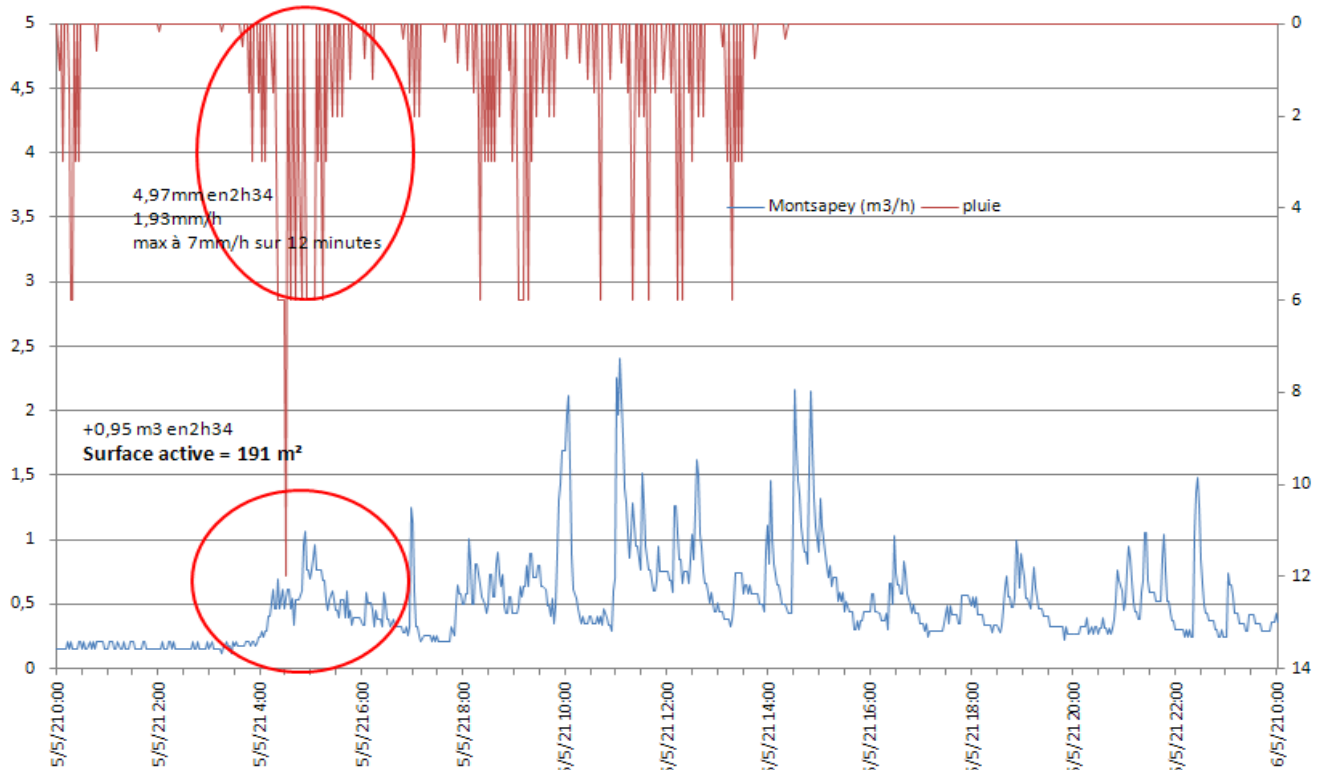
#### Temps de pluie (05/05/21)

La surface de ruissellement calculée est de 191 m<sup>2</sup>, ce qui est faible pour un réseau qui est tout de même assez développé.

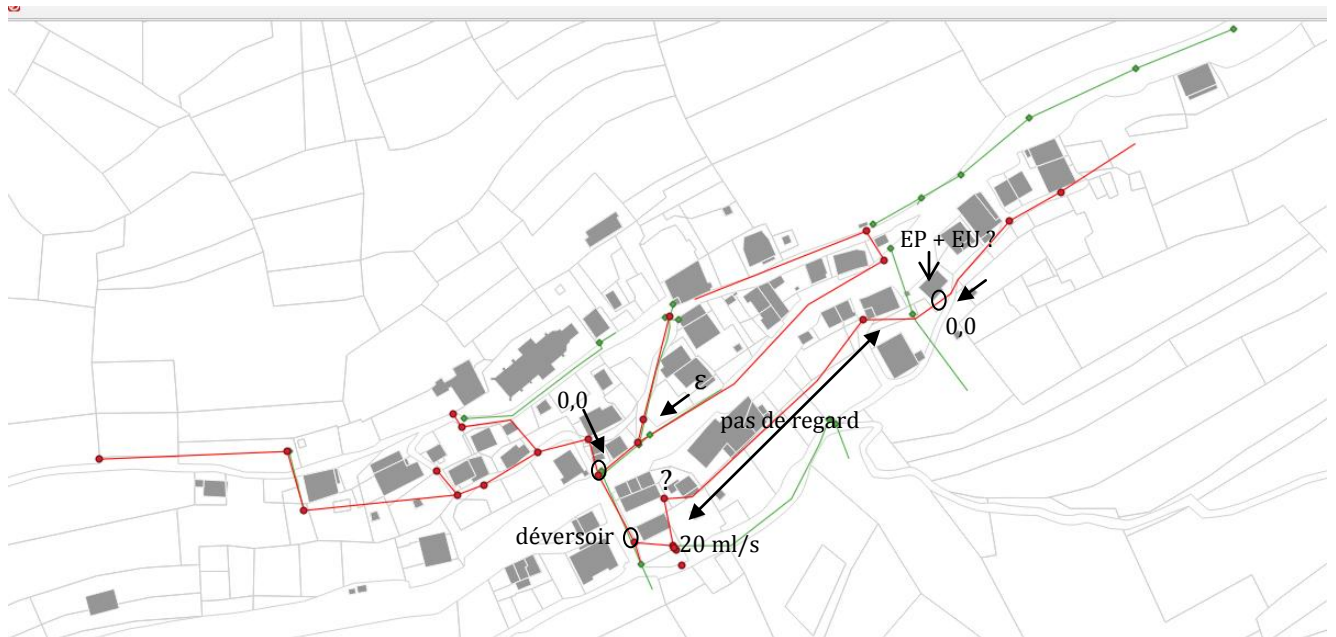
### Le Chef Lieu

Les antennes situées au niveau de la route et en amont n'apportent pas ou très peu d'eaux parasites (seulement de légers suintements observés).

La seule possibilité d'intrusion est un secteur sans regard, sous les habitations basses du côté Est du chef lieu. Un passage caméra serait souhaitable sur ce secteur

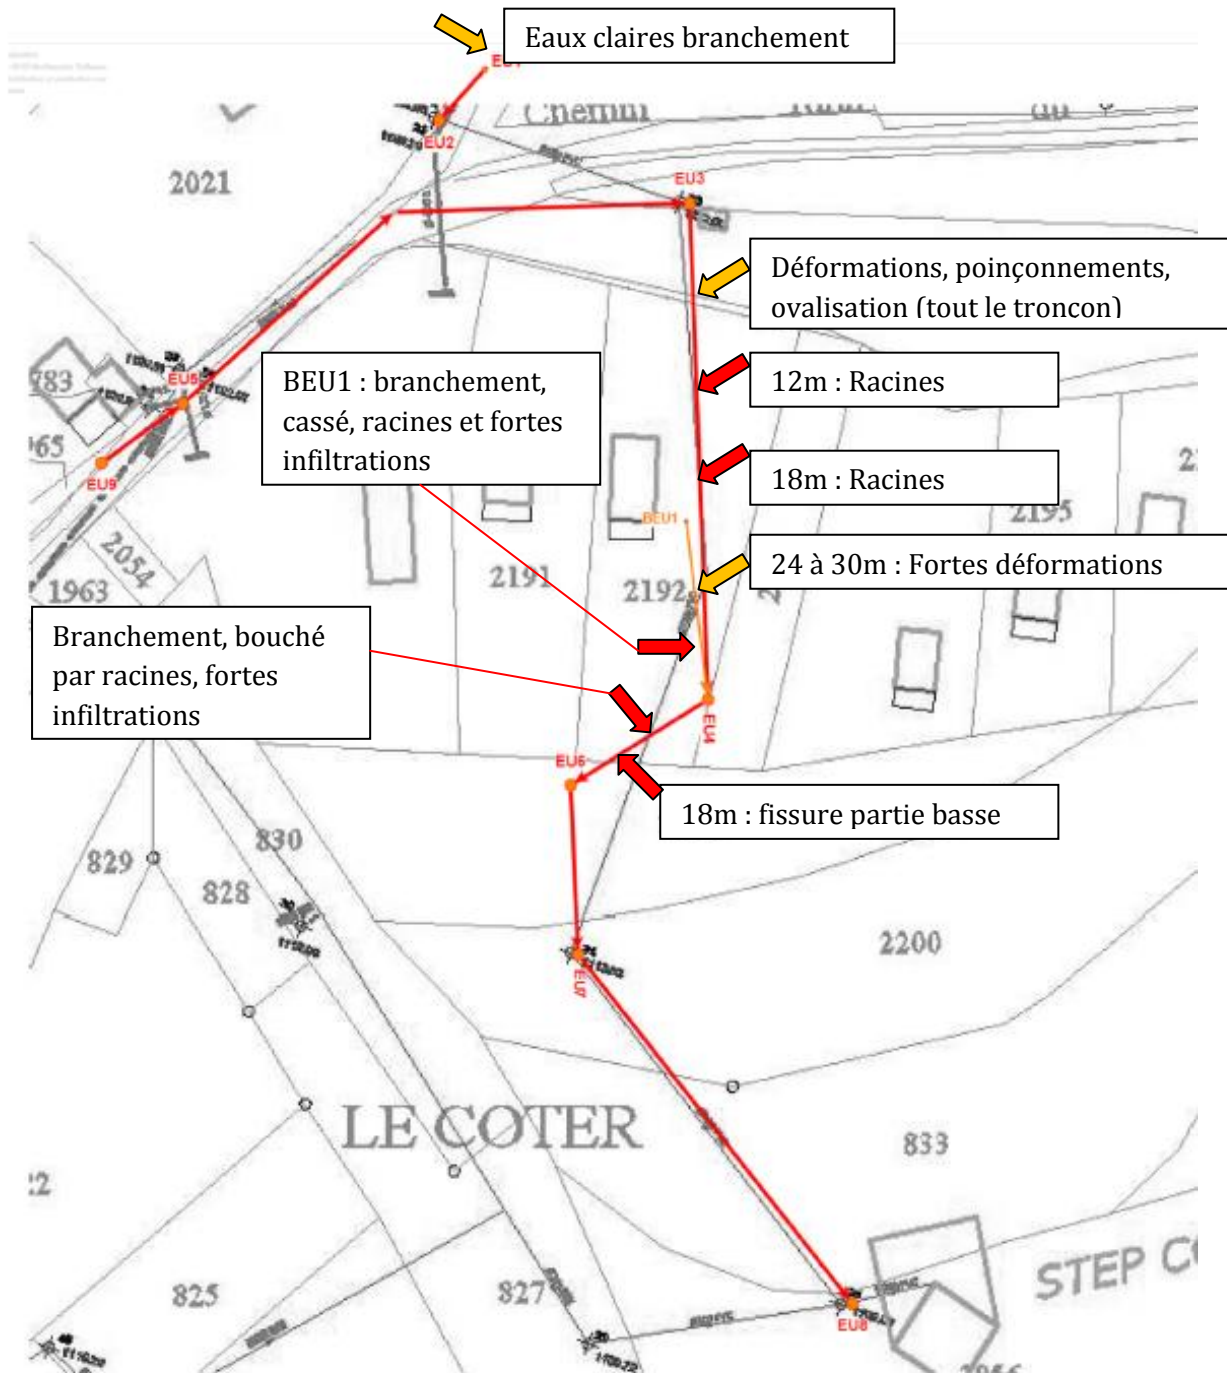
- regard EU3 à EU4 : fortes déformations (ovalisations, poinçonnements, déviations angulaires...); et entrées de racines. Les entrées de racines sont des sources d'infiltrations d'eaux en terrain humide, et les déformations observées rendent les joints non étanches.

- Branchement dans regard EU4 : casse importante avec entrée de racines et infiltrations

- regard EU4 à EU6 : branchement en culotte complètement obstrué par des racines, et fortes infiltrations ; fissure de la canalisation
