Commission de suivi de site (CSS) Maurienne

17 mars 2021 – St Jean de Maurienne

LANXESS
Energizing Chemistry

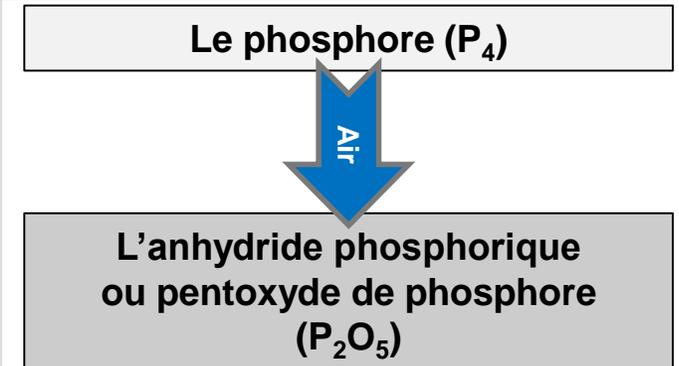
L'Anhydride phosphorique (P_2O_5)

- Obtenu, sous forme gazeuse, par combustion du P_4 , dans un brûleur avec apport d'air sec
- Condensation du P_2O_5 gazeux en P_2O_5 solide sous forme de poudre
 - Intermédiaire de fabrication
 - Ou enfutage comme produits finis

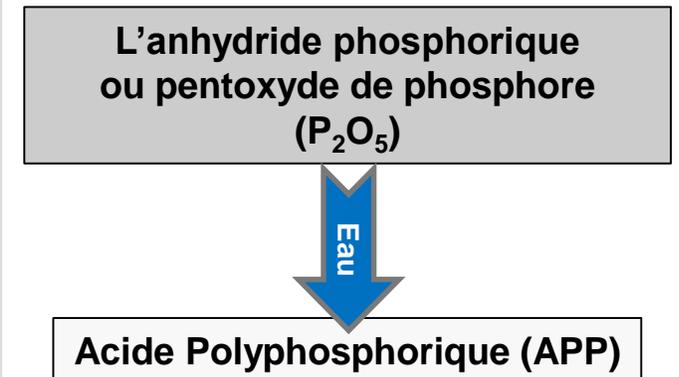
L'acide polyphosphorique (APP)

- Obtenu par réaction d'eau sur de l'anhydride phosphorique
 - Enfutage comme produits finis
 - > Rubrique IED 3420 – b (Fabrication de produits chimiques inorganiques tels que : Acides, tels que acide chromique, acide fluorhydrique, acide phosphorique, acide nitrique, acide chlorhydrique, acide sulfurique, oléum, acides sulfurés)

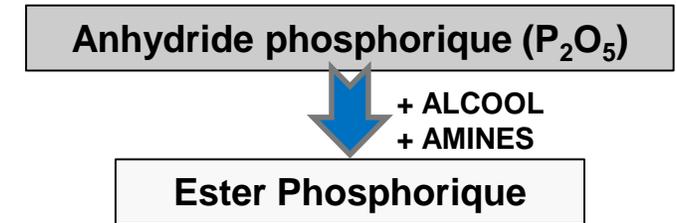
Les esters phosphoriques

- Obtenu par réaction d'alcool avec de l'anhydride phosphorique, avec neutralisation par des amines

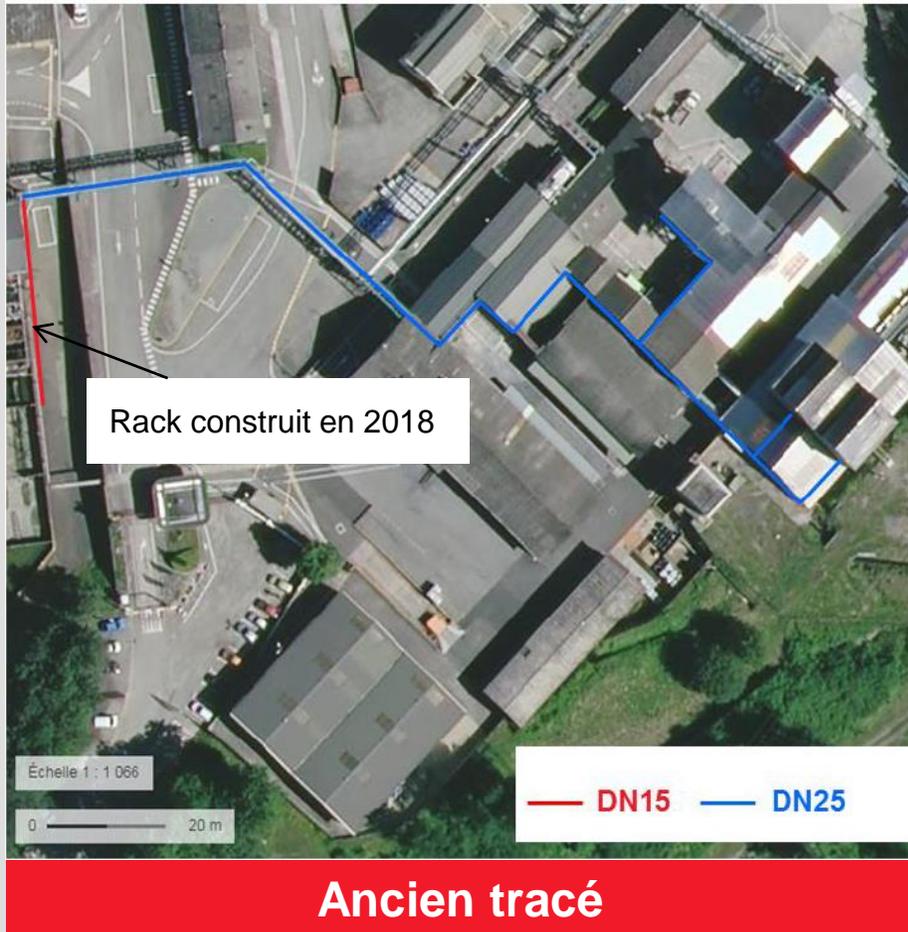
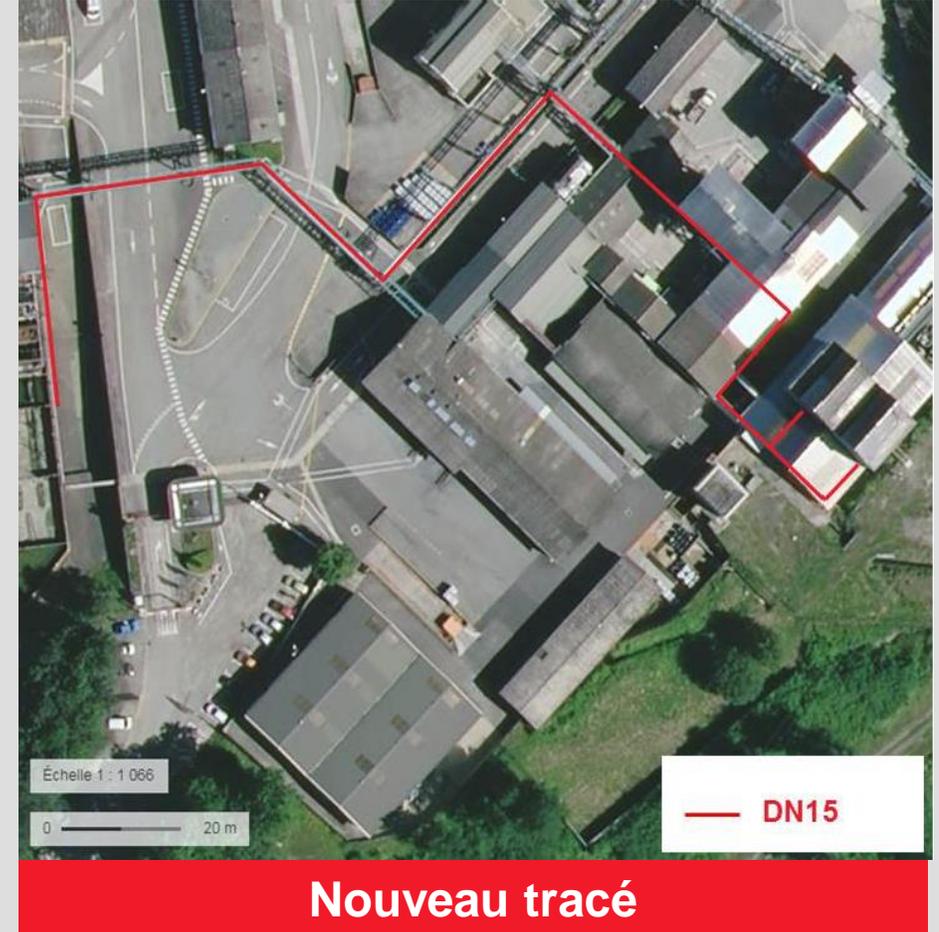
Passage en diamètre 15 mm (DN15) de la canalisation de phosphore

- 2^{ème} étape : Passage en DN15 sur le reste de la canalisation de transfert (~300m au total)
 - > Études et modélisations des effets pour toute la canalisation de transfert en 2018-2019
 - Car probabilité de rupture plus forte sur les canalisations de petits diamètres
 - > Transmission de l'étude définitive au Préfet en octobre 2019 prenant en compte
 - La quantité réduite de phosphore
 - Étude détaillée de la probabilité de rupture de la canalisation en DN15
 - > Arrêté préfectoral du 31 janvier 2020 : mise en demeure pour la réalisation des travaux de réduction du diamètre de canalisation pour le 31 décembre 2020

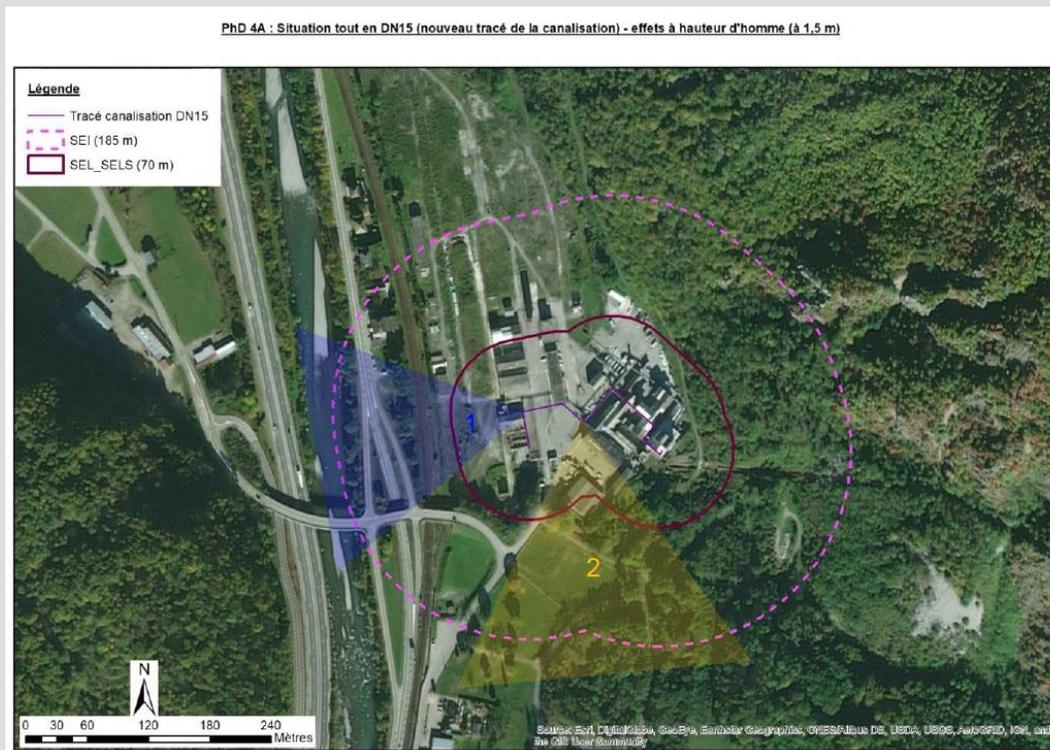
Passage en diamètre 15 mm (DN15) de la canalisation de phosphore

- Distances d'effets pour la fuite de la canalisation de transfert avec fonctionnement des mesures de maitrise de risque

Quantité de phosphore brûlée	A hauteur d'homme	
		Seuil des effets irréversibles	Seuil des effets létaux
Ancien tracé DN25	122 kg	295 m	100 m
Nouveau tracé DN15	50 kg	185 m	70 m

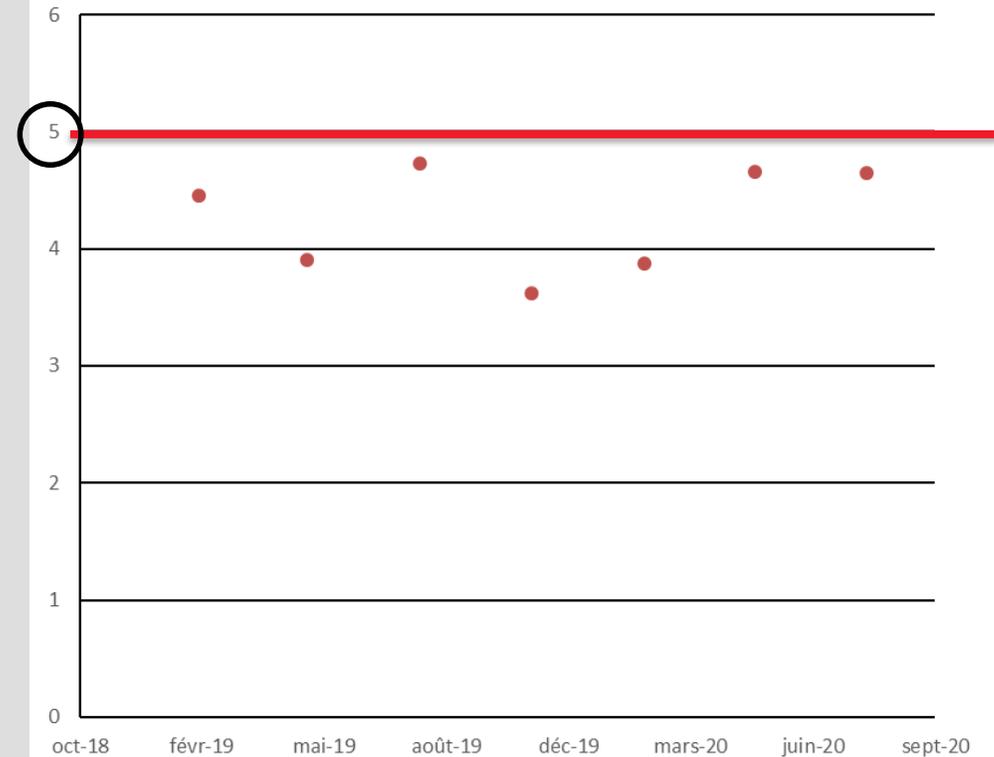
- Analyse de la concentration en P2O5 dans les fumées des 3 installations
 - Prélèvements et analyses trimestriels en interne
 - Prélèvements et analyses annuels par un organisme extérieur
- > Concentration en P2O5 stable et comprise entre 3 et 5 mg/Nm3
- > Limite maximale de rejet autorisé : 5mg/Nm3

Analyses de la quantité de P2O5 rejeté en sortie des unités de traitement des fumées en mg/Nm3

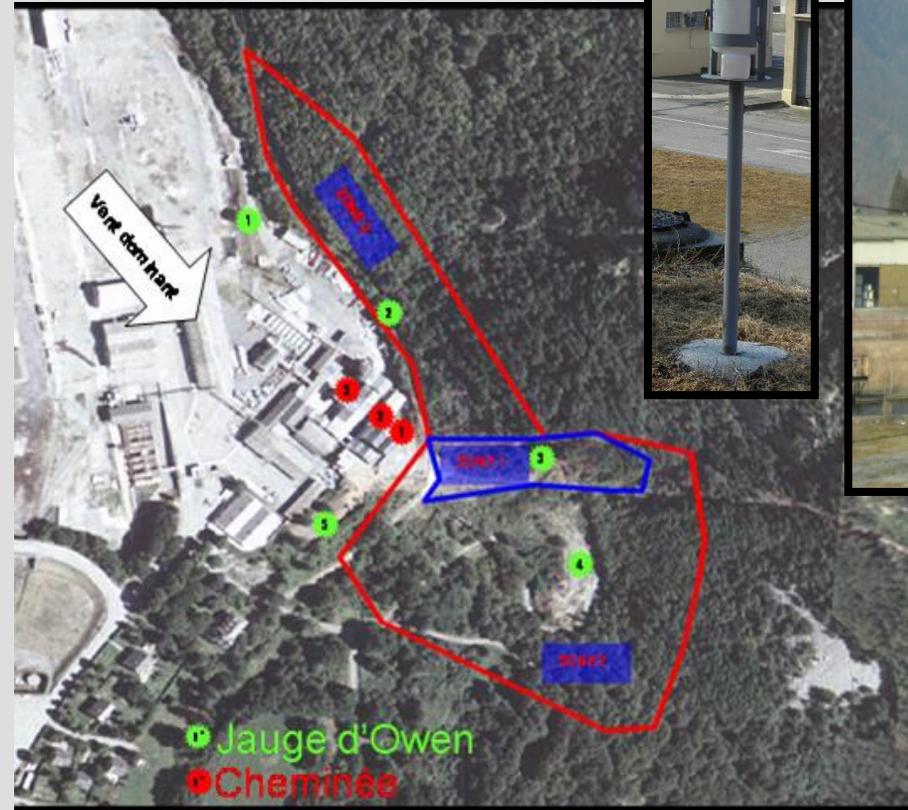
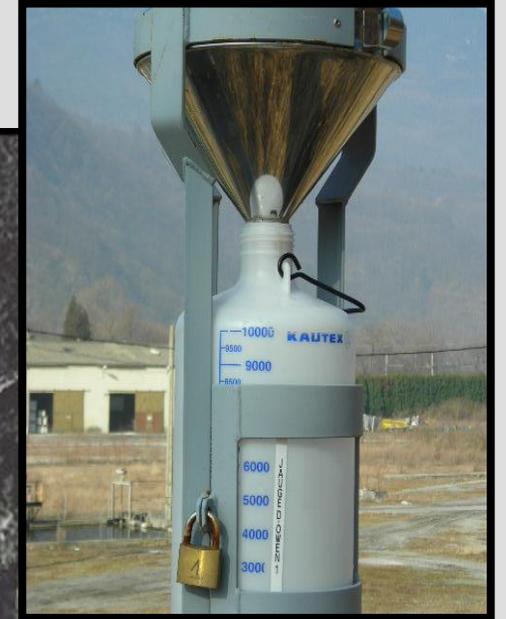
Jauges d'Owen

- Analyse annuelle de la concentration en phosphore des eaux de pluie à proximité du site
- Installation suite à la mise en place d'une unité de filtration des fumées par unité de production de P₂O₅
- Emplacements :
 - 5 jauges placées à proximité du site
 - définis en 2006 lors de l'implantation des unités de traitement des fumées

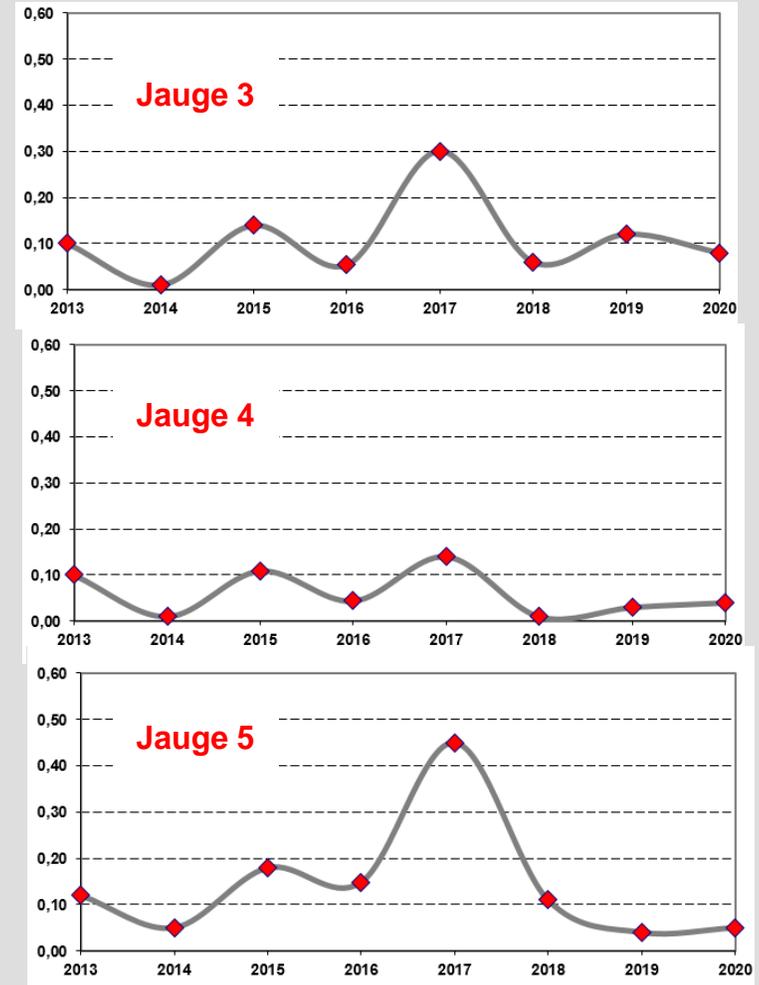
Concentration de Phosphore en mg/L

- Jauge 3, 4 et 5 : sous les vents dominants en aval des sorties des cheminés :
 - Concentration stable :
 - > Inférieur à 0,5 mg/L depuis 2013
 - Pic de 2017 dû à espacement trop long entre les analyses
 - > 3 échantillons en 2017
 - Pollution des échantillons par des brindilles et des insectes
 - > 5 échantillons les autres années

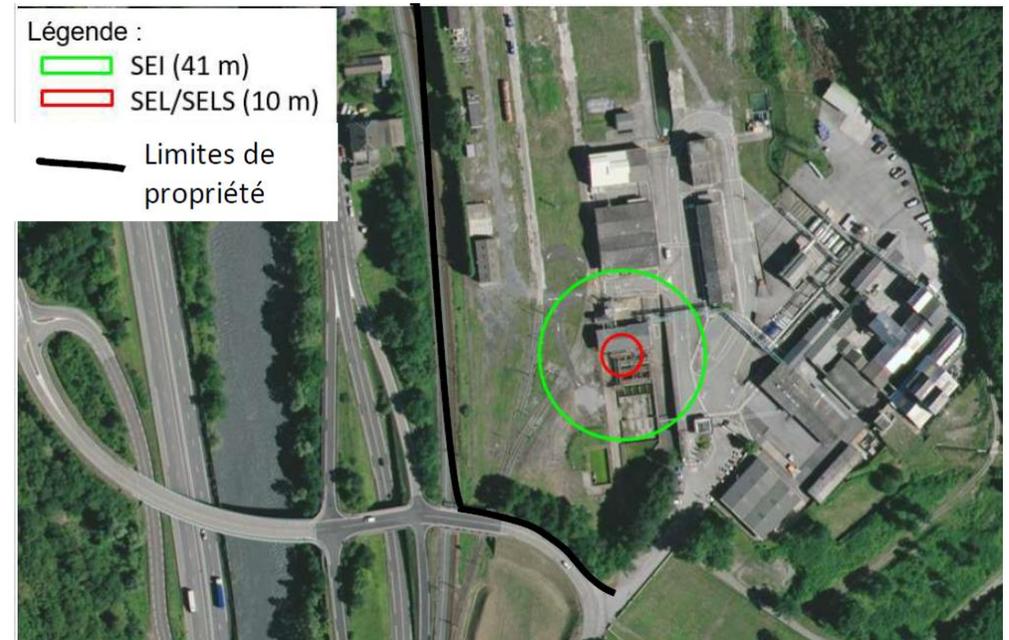
- Analyse des causes :
 - Non respect de la procédure de retrait
 - Utilisation d'un moyen d'extinction avec une pression trop importante
- Modélisation du nuage
 - 100gr / 5min de combustion :
 - SEI : Seuil des Effets Irréversibles
 - SEL : Seuil des Effets létaux
