## **Aménagement du Doron des Belleville dans la traversée du hameau du Bettaix**

**AVP**

N° de référence : 23-003

Décembre 2024

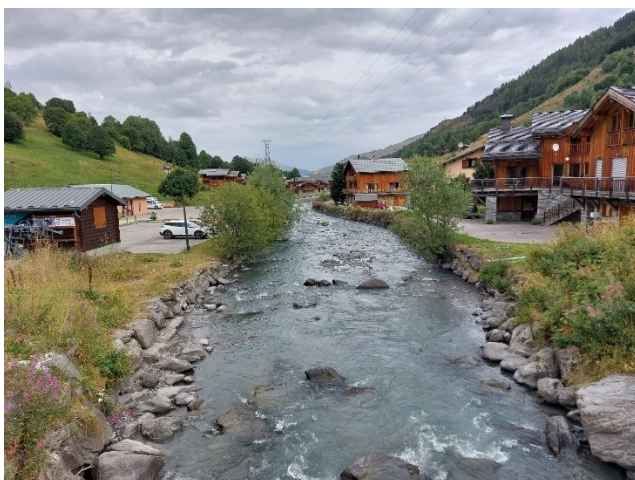
Figure 5 : Vue sur le cours d'eau depuis l'OH1

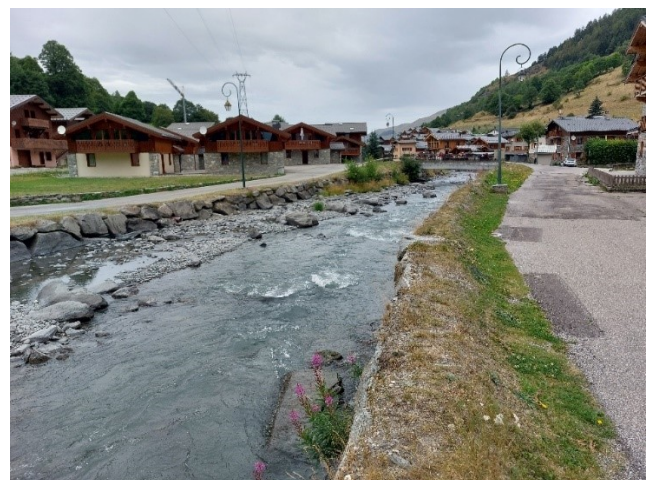
Figure 6 : Vue sur le cours d'eau depuis la digue rive droite

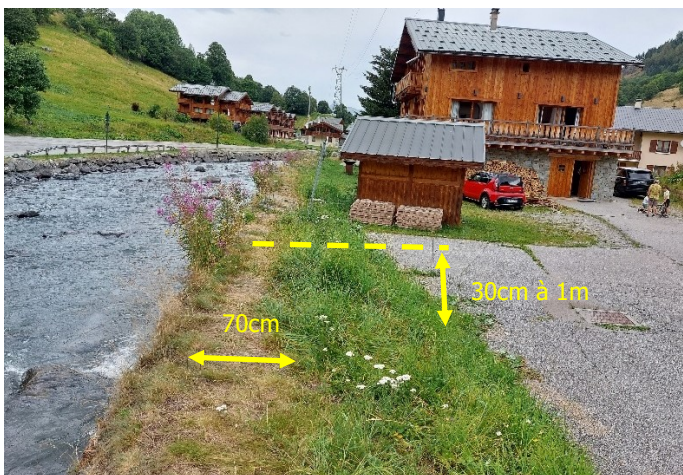
Cette digue présente une hauteur de 35 cm à 1m maximum, avec une largeur en crête correspondant au minimum à la largeur d'un bloc, soit environ 50 à 70 cm. Les blocs sont épaulés côté val par un cordon en remblais constitués de matériaux alluvionnaires. Sur les dix derniers mètres, les blocs sont moins hauts et ce cordon de matériaux les recouvrent pour conserver un niveau de digue identique avec l'amont.

Figure 7 : Vue sur la crête de digue

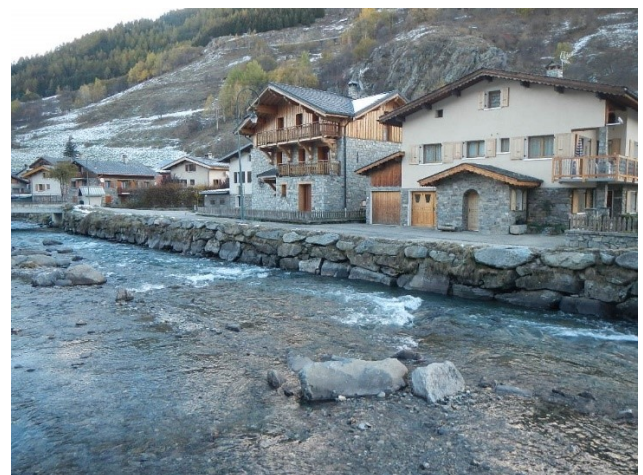
Figure 8 : Vue sur le parement de la digue en enrochements

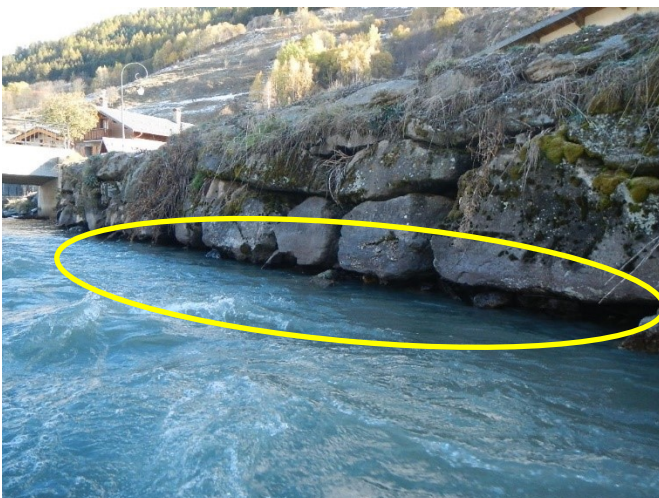
Selon les informations dont nous disposons, l'ouvrage ne dispose pas de dispositif anti-affouillement de type sabot en enrochements. Ce point semble être confirmé par les observations visuelles faites sur le terrain, qui font ressortir une zone d'affouillement relativement bien marquée en extrémité aval de la digue (une dizaine de mètres en amont du pont 2).

Ces affouillements en pied menacent la stabilité du parement, ce qui pourrait causer l'effondrement du parement et la progression d'une brèche au sein de la digue ou sur le reste du linéaire. L'effondrement du bloc observé lors de la crue de 2014 est très certainement en lien avec ce type de mécanisme.

Figure 10 : Vue sur le pied de parement affouillé

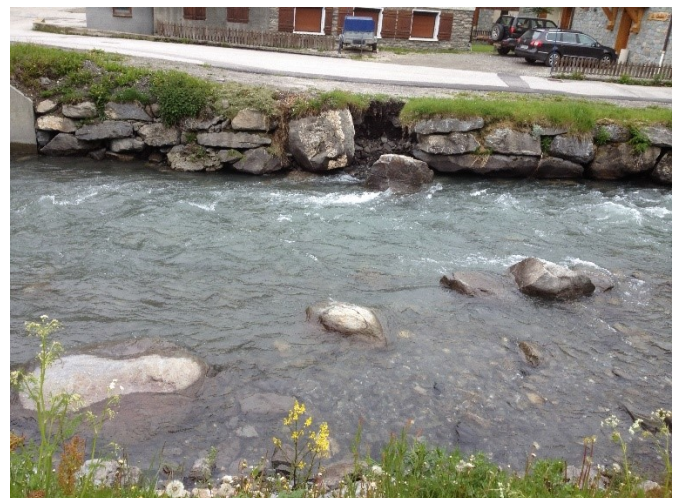
Figure 11 : Effondrement d'un bloc lors de la crue de 2014

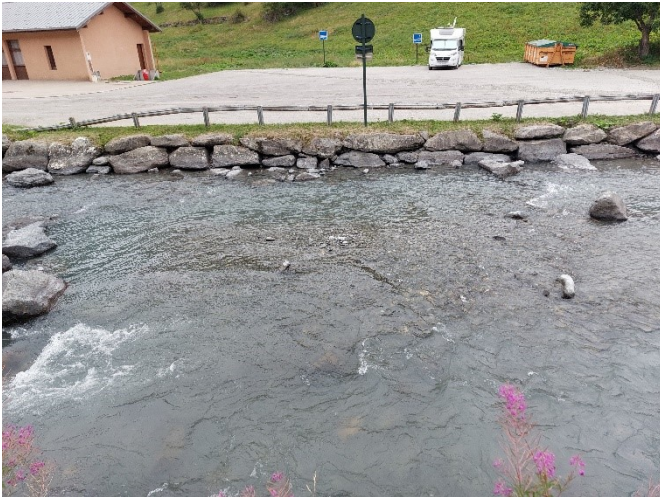
La protection est constituée par un enrochement libre sur une hauteur moyenne de 1m50 (niveau de la voirie/parking), ce qui représente 2 à 3 rangées de blocs.

Figure 12 : Vue sur la berge rive gauche (1/2)

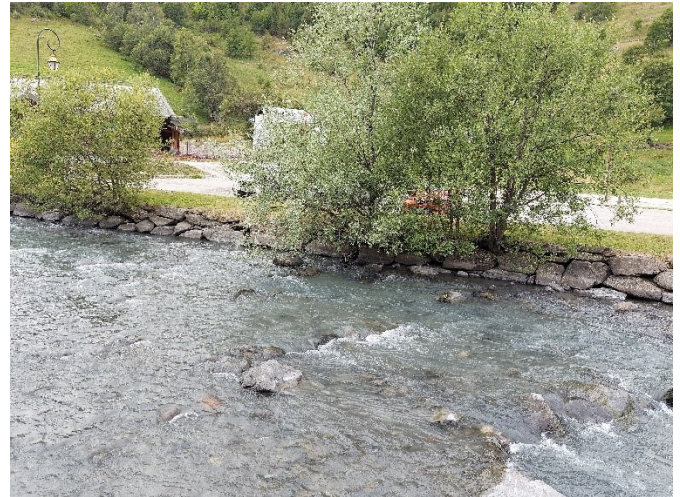
Figure 13 : Vue sur la berge rive gauche (2/2)

On relève la présence d'interstices parfois important au sein du parement, provoquant localement de légères déstabilisations et un début d'aspiration des matériaux des terrains en place en arrière des enrochements.

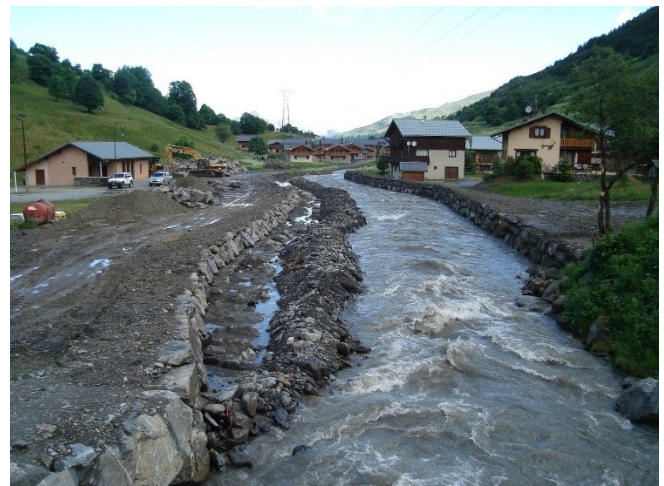
Figure 15 : Photo datant des travaux de 2010 – on visualise le sabot en enrochements bétonnés calé à peu près au niveau de fond du lit

Selon les plans DCE de l'époque des travaux, la protection de berge dispose d'un sabot anti-affouillement en enrochements bétonnés d'environ 1m50 de largeur par 80cm de profondeur. Ce dernier est affleurant au fond du lit et partiellement visible sur le terrain. Bien qu'une telle configuration ne soit pas recommandable, nous n'observons pas de signe d'affouillement au droit de la protection.

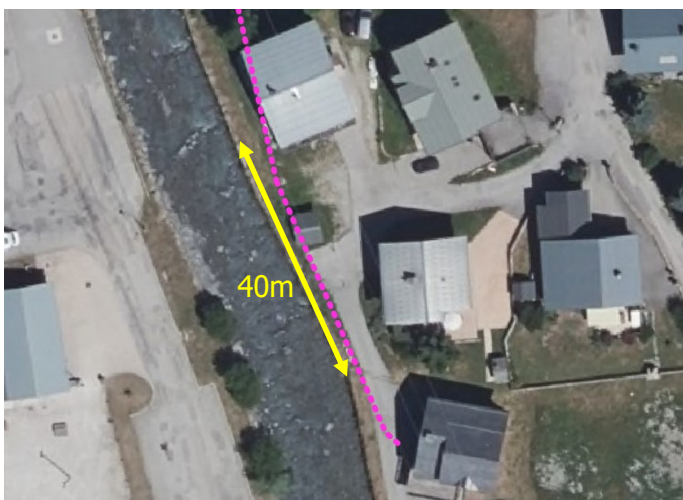
Figure 19 : Tronçon contraint avec réseau EU en pied de digue

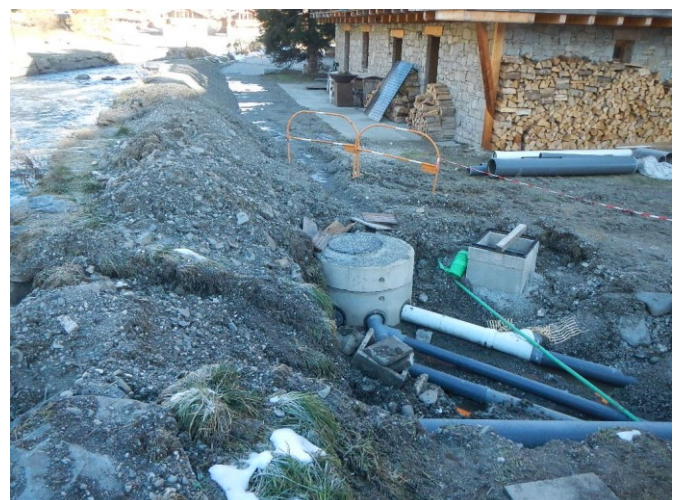
Figure 20 : Vue sur le réseau EU en pied de digue

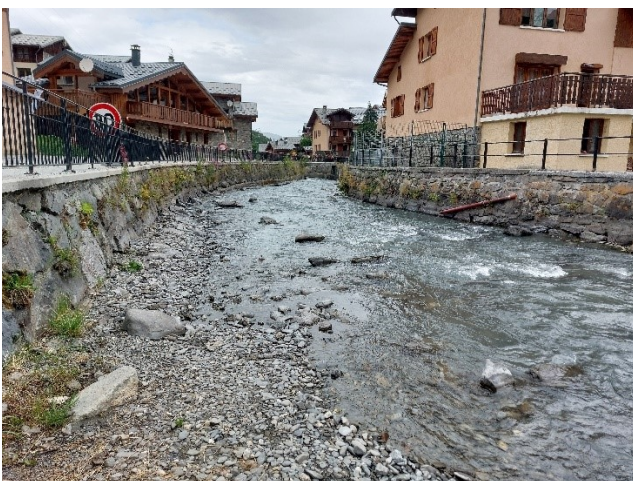
Figure 21 : Vue sur la partie aval du tronçon 2

- **Pente moyenne** : 1.5%
- **Morphologie du cours d'eau** : La lame d'eau s'étale sur la quasi-totalité de la largeur du lit pour des débits courants. On relève encore la présence de quelques zones de dépôts de charriage (charge mobile) notamment en intrados sur la première partie du tronçon. Ces zones se raréfient en s'approchant de l'OH3 compte tenu de la contraction du lit et de l'augmentation des vitesses d'écoulement.

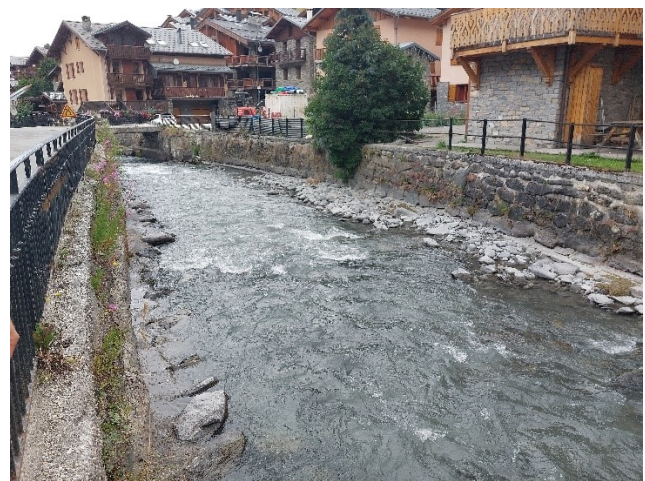
Figure 22 : Tronçon 2 - en approche de l'OH3

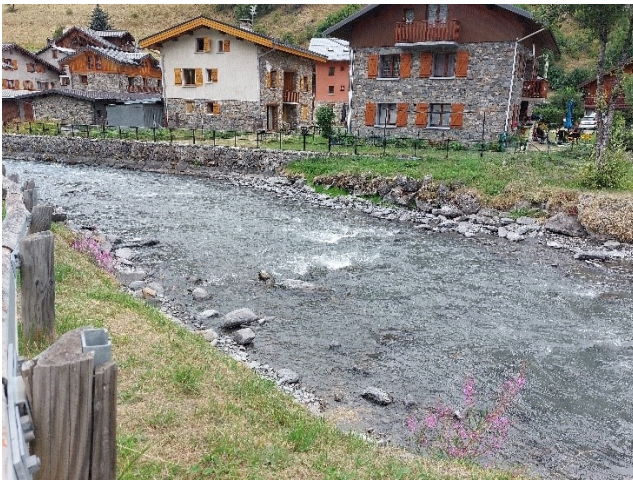
Figure 23 : Vue sur l'extrémité amont du mur rive droite

Le niveau de fondation du mur n'est pas connu. On relève ponctuellement la présence de reprises en sous-œuvre / semelles béton sur quelques zones, datant des travaux de reprise des pieds de murs réalisés en 2010.

L'état du parement est correct mais laisse transparaître quelques zones de fragilité au niveau de certains joints ainsi qu'un peu de végétation en cours de développement.

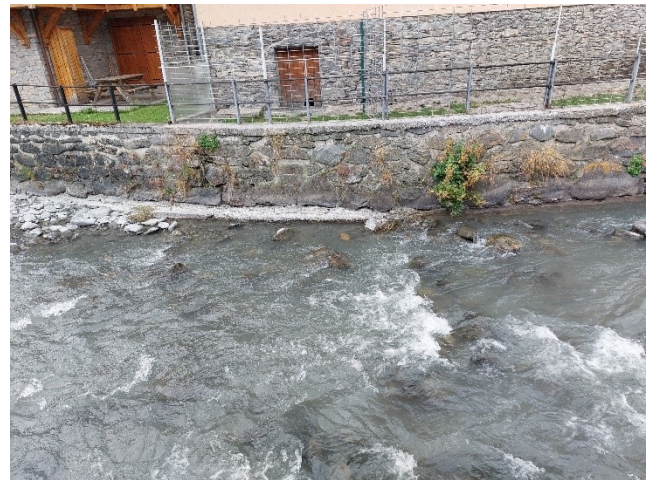
Figure 24 : Vue sur le mur rive droite

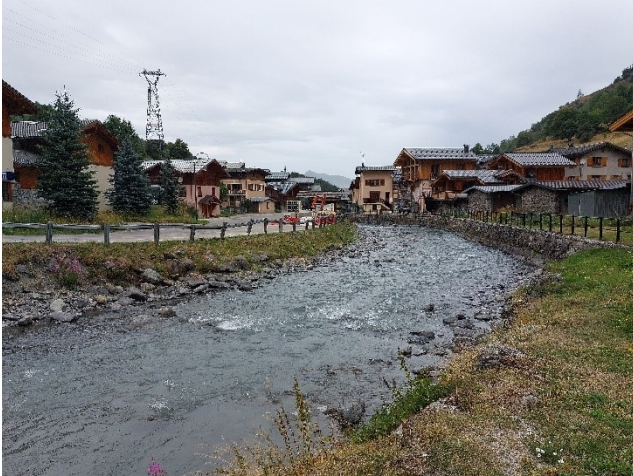
Sur ce premier tronçon, la berge n'est pas spécialement confortée si ce n'est par la présence d'une butée de pied en enrochement libre. Quelques signes d'érosions sont repérés sur les premiers mètres suivant l'entonnement aval de l'OH2. Toutefois, l'effet de l'intrados plus en aval permet de minimiser les contraintes en pied de berge rive gauche.

Figure 25 : Vue sur la rive gauche en aval de l'OH2

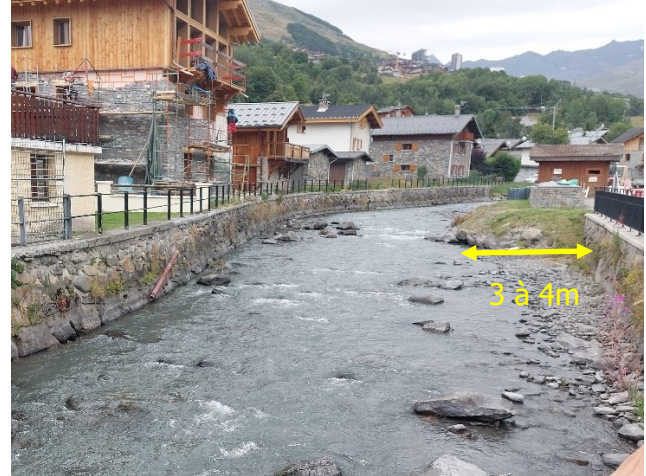
A noter que l'aménagement de la berge rive gauche au droit des moloks crée une avancée dans le lit (contraction de l'ordre de 3 à 4m par rapport à la position du mur situé plus en aval), qui contribue à accélérer les vitesses d'écoulement et accentuer les contraintes sur la rive opposée.

Figure 26 : Vue sur l'extrémité amont du mur et l'avancée de la berge dans le lit

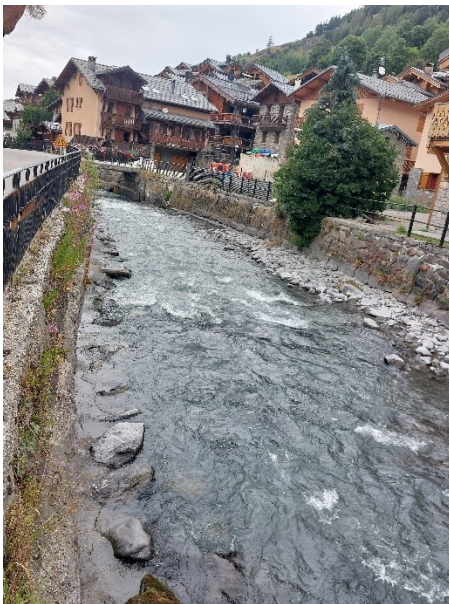
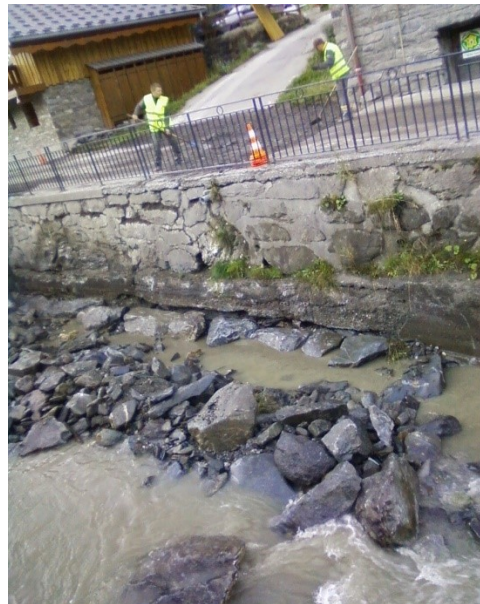
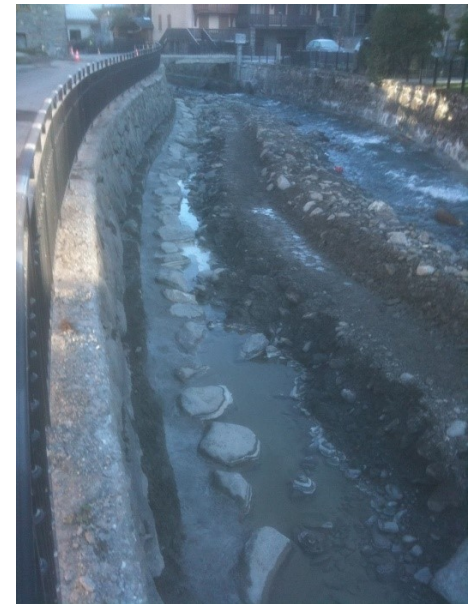
Le mur de protection débute en aval des moloks présent en sommet de berge. Cet ouvrage se prolonge jusqu'au niveau de l'OH3 sur environ 70ml. Les reprises en sous œuvre datant des travaux réalisés en 2010 sont visibles en pied de mur. Ces dernières sont constituées par une rangée d'enrochements bétonnés en pied d'ouvrage (profondeur estimée environ 1m).

Figure 27 : Vue sur les travaux de reprise en sous œuvre en rive gauche (à gauche : état en 2023 ; à droite : travaux en cours)

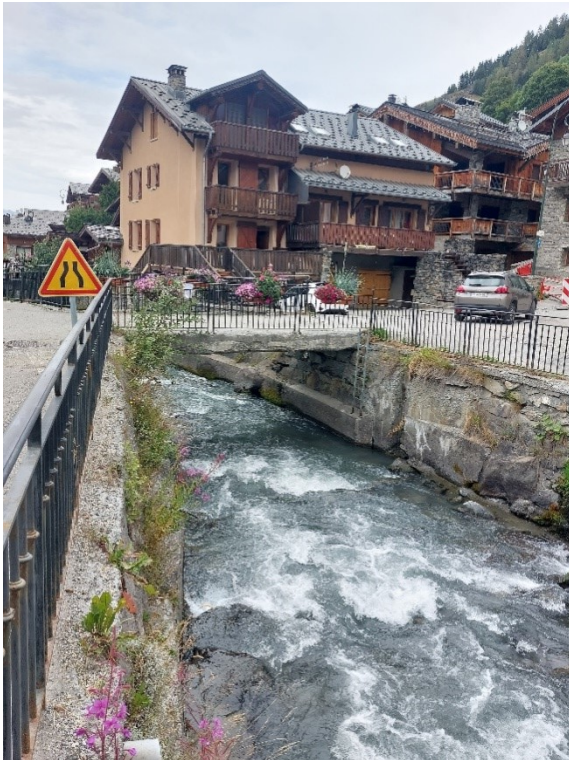
Figure 28 : Vue sur la face amont de l'OH3

L'ouvrage se caractérise par une section hydraulique de 13 m<sup>2</sup>. Les berges sont confortées latéralement en pierres/enrochements bétonnés. Un voile béton de confortement est présent en pied de mur. Ce dernier ne semble pas avoir fait l'objet de reprise en sous œuvre lors des travaux de 2010 (arrêt des travaux en face amont de l'ouvrage). La profondeur des fondations est inconnue.

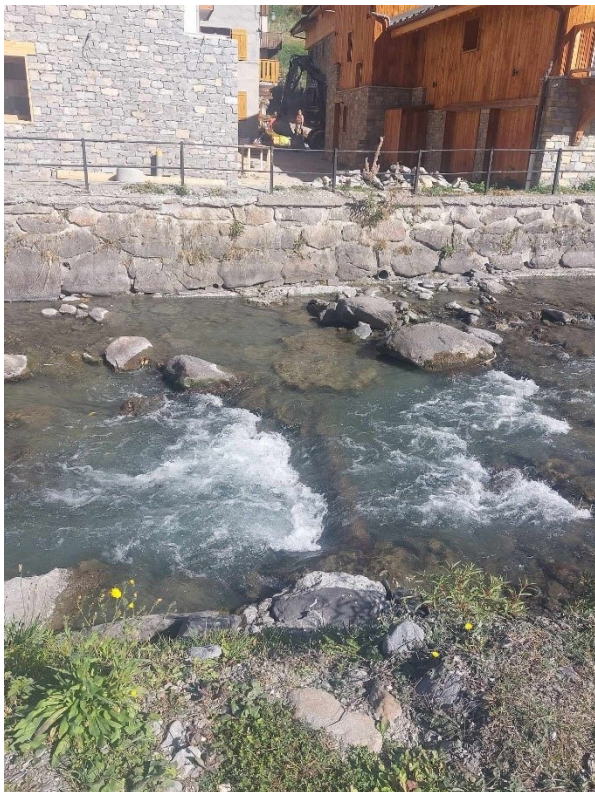
Une canalisation fonte Ø100mm du réseau d'eau potable traverse le lit du Doron environ 80m en amont du l'OH3. Ce réseau est affleurant au fond du lit et même visible lors de l'expertise de terrain, ce qui le rend très vulnérable. Les observations font ressortir un début de passage des eaux sous la canalisation, ce qui pourrait à court termes endommager sérieusement le réseau.

Figure 31 : Vue sur le réseau affleurant

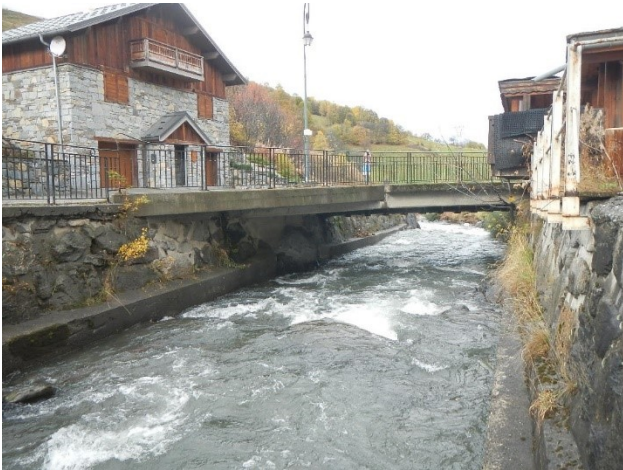
- **Morphologie du cours d'eau** : en amont du pont 4, on relève quelques blocs présents en fond de lit ainsi que des traces d'affouillement au pied des murs latéraux. En aval du pont 4, le lit est pavé avec de nombreux gros blocs présents en fond de lit. Nous n'observons pas la présence de zone de dépôt jusqu'au niveau de la zone de régulation.

Figure 35 : Vue sur la partie amont du tronçon 3 (amont pont 4)

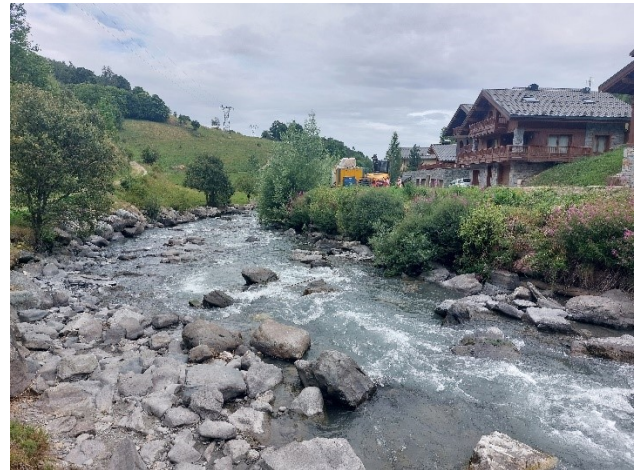
Figure 36 : Vue sur la partie aval du tronçon 3

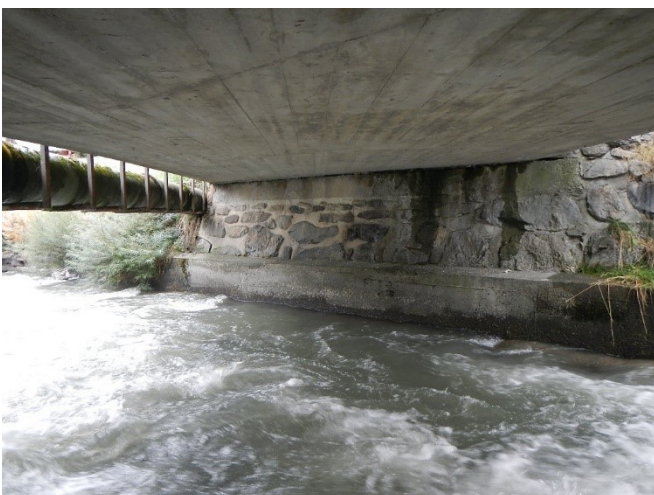
Les fondations du mur paraissent hétérogènes le long du tronçon. On relève la présence d'une seconde butée en béton (semelle en L) sous le pont 4.

Figure 37 : Vue sur la protection de berge rive droite sous le pont 4

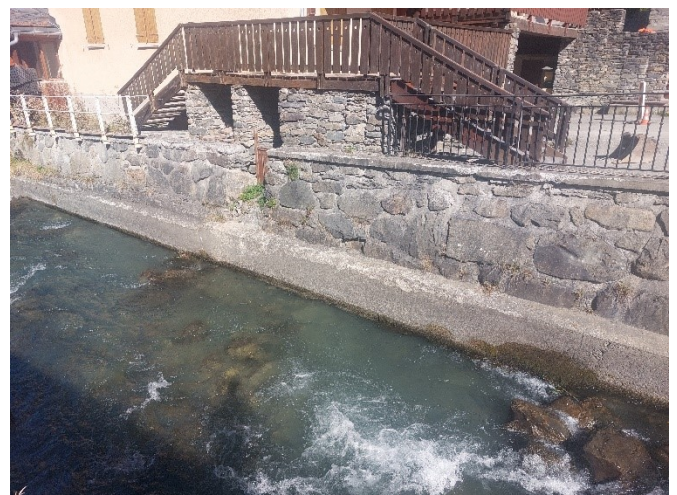
Figure 38 : Vue sur la protection de berge rive droite en amont du pont 4

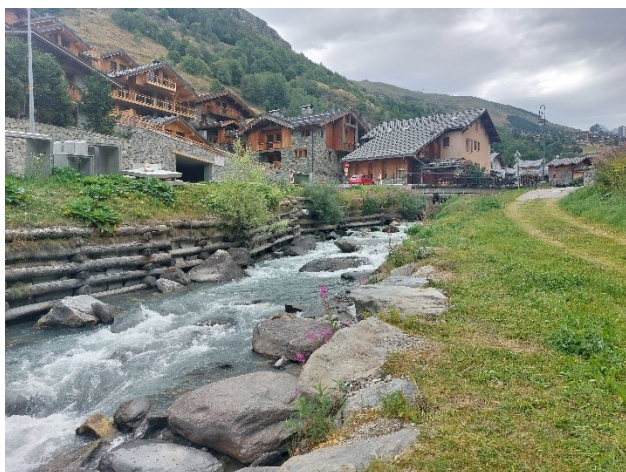
Figure 40 : Vue sur protection de berge rive droite

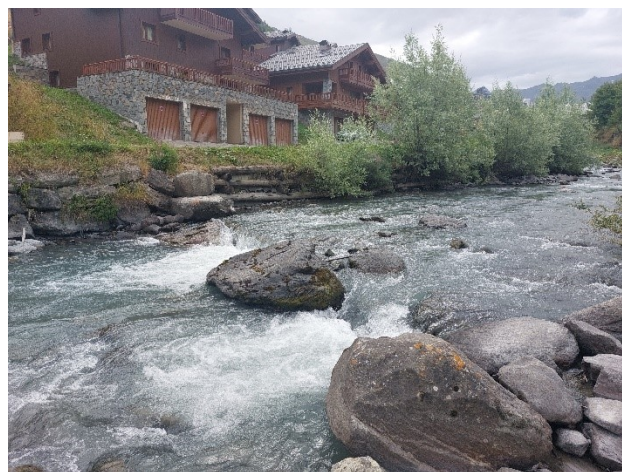
Figure 41 : Vue sur l'extrémité aval de la protection rive droite

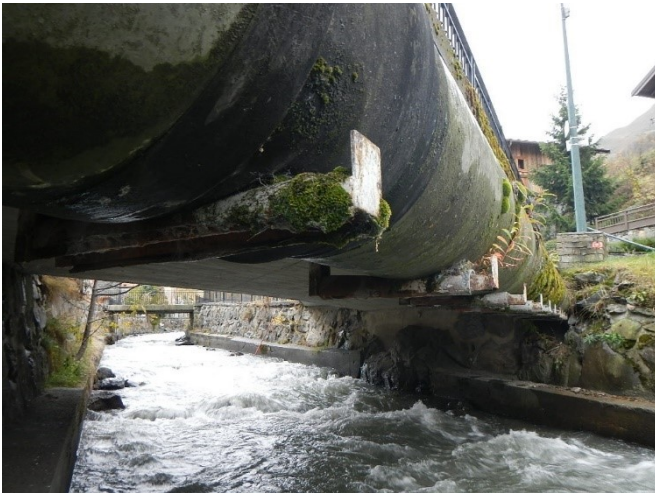
Entre les ponts 3 et 4, la typologie et l'état de la berge est identique à la berge rive droite. Toutefois, le mur se prolonge environ 20ml en aval du pont 4 pour venir s'ancrer au sein d'un très gros bloc rocheux.

On relève toujours la présence d'une semelle béton en L en pied de mur (profondeur de fondation inconnue mais vraisemblablement inférieure à 1m sous le niveau du lit).

Figure 42 : Vue sur le mur rive gauche sous le pont 4

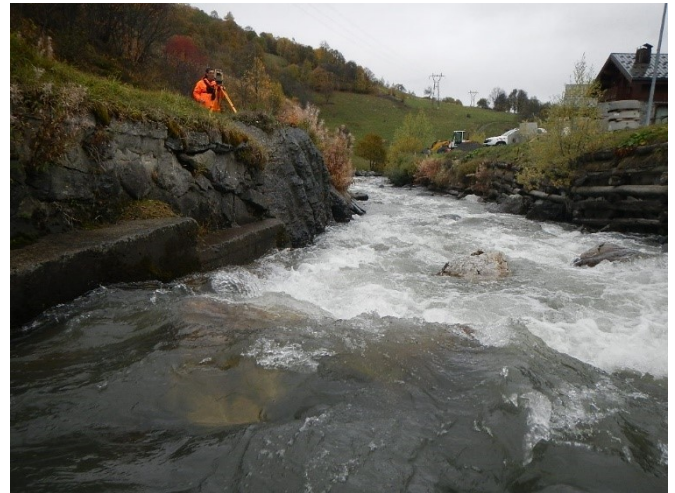
Figure 43 : Vue sur l'extrémité aval de la protection rive gauche (ancrage sur rocher)

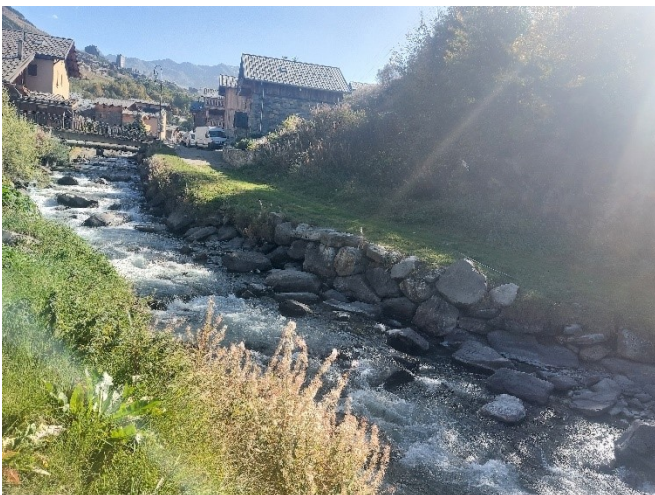
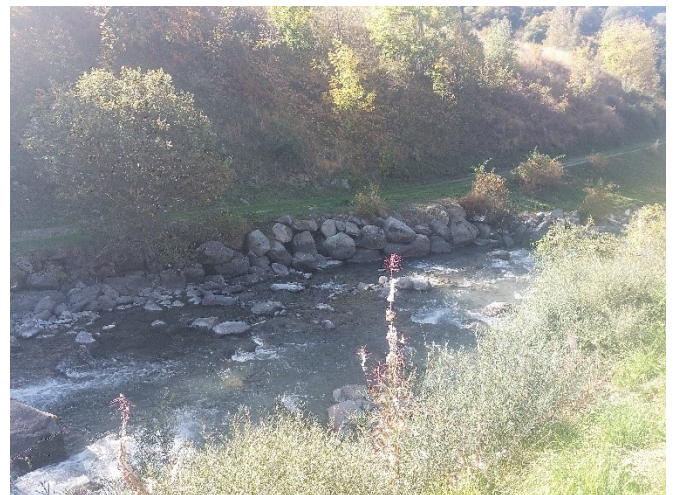
La berge est confortée en enrochements libres sur un linéaire d'environ 65m (blocs de gros calibres partiellement agencés). Le fruit de la protection est quasi vertical et ne laisse pas transparaître de véritable sabot en pied (on notera tout de même que le lit est pavé).

Figure 44 : Vue sur la protection de berge rive gauche le long du chemin (1/2)

Figure 45 : Vue sur la protection de berge rive gauche le long du chemin (2/2)

La première partie de cette protection de berge (le long de la zone de plus forte pente) se situe en intrados, ce qui minimise quelque peu les sollicitations hydrauliques, bien qu'elles restent élevées sur ce secteur. La seconde partie en extrados est moins sollicitée compte tenu de la pente plus faible et de la largeur plus importante du cours d'eau à ce niveau.

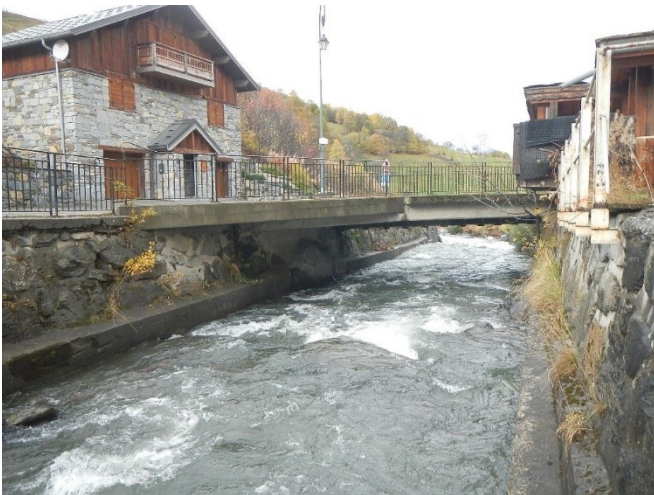
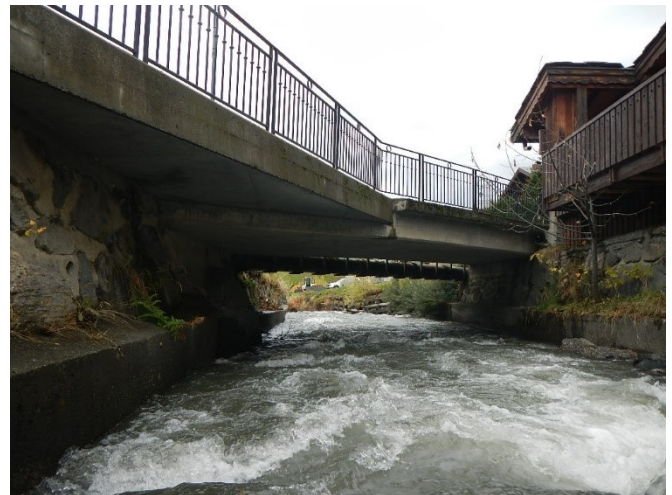
L'ouvrage se caractérise par une section hydraulique de  $18 \text{ m}^2$  (section prenant en compte la perte générée par la présence du réseau EU). Les berges sont confortées latéralement en pierres/enrochements bétonnés. Un voile béton équipé d'une semelle (profil en L) est présent en pied de mur. La profondeur des fondations est inconnue.

Le franchissement du cours d'eau se fait par un tablier béton de 75cm d'épaisseur.

Figure 46 : Vue sur la face amont du pont 4 (1/2)

Figure 47 : Vue sur la face amont du pont 4 (2/2)

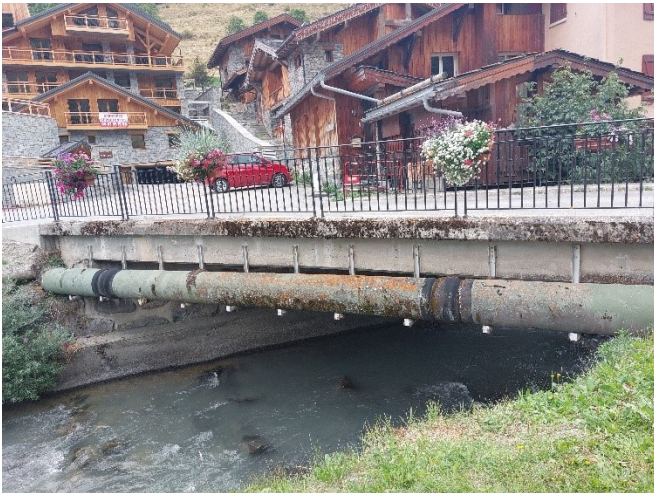
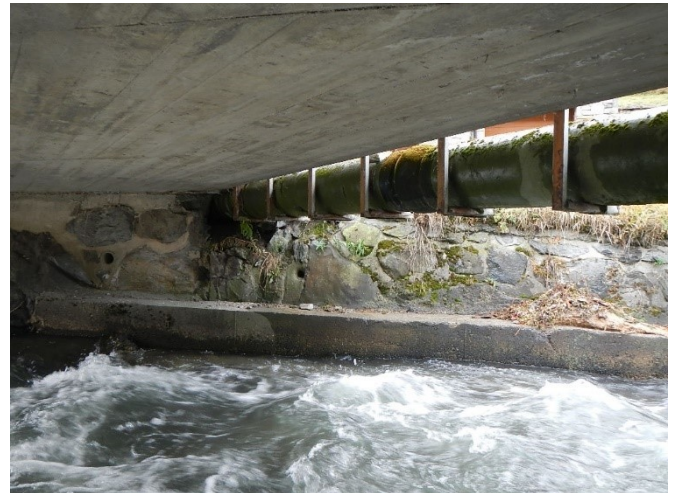
Figure 50 : Vue sur la conduite EU en encorbellement sous le pont 4 (1/2)

Figure 51 : Vue sur la conduite EU en encorbellement sous le pont 4 (2/2)

- une perte de section hydraulique significative (de l'ordre de 20%), impactant fortement la capacité de l'ouvrage et contribuant à accélérer sa mise en charge (cf. fonctionnement hydraulique dans le paragraphe 2.6.3.3).
- expose le réseau à un risque d'endommagement voir de rupture vis-à-vis des sollicitations hydrauliques et autres paramètres en lien avec le cours d'eau (embâcle, mise en charge...).

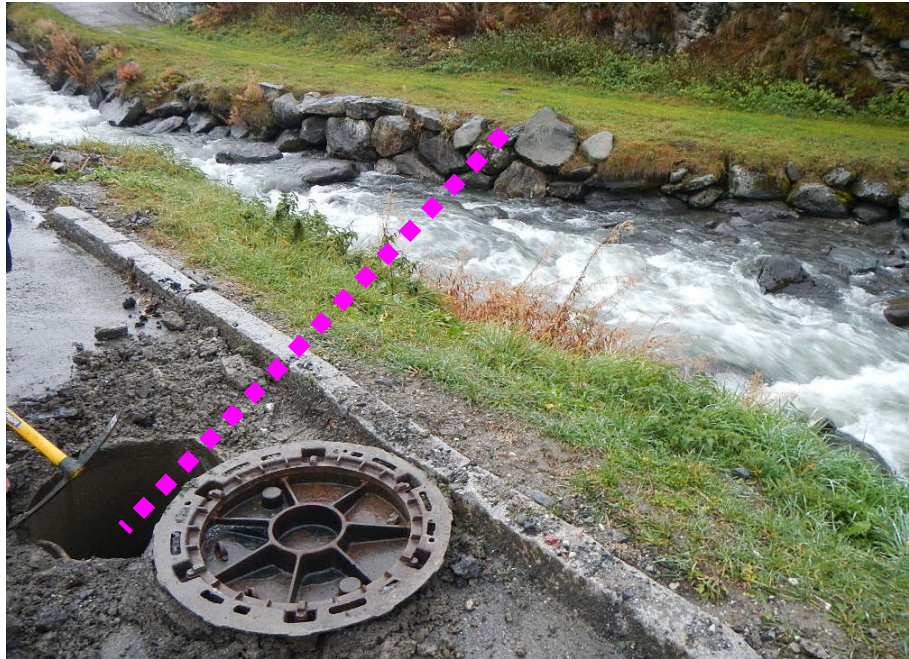
*Figure 53 : Vue sur la zone de franchissement*

40m en aval du pont 4, le réseau bifurque en direction de la rive droite (regard présent sur le chemin) et traverse sous le lit du cours d'eau. Un regard est présent au droit de la zone de stationnement en rive droite. La canalisation poursuit son cheminement le long de la rive droite à environ 2 – 3m du sommet de berge.

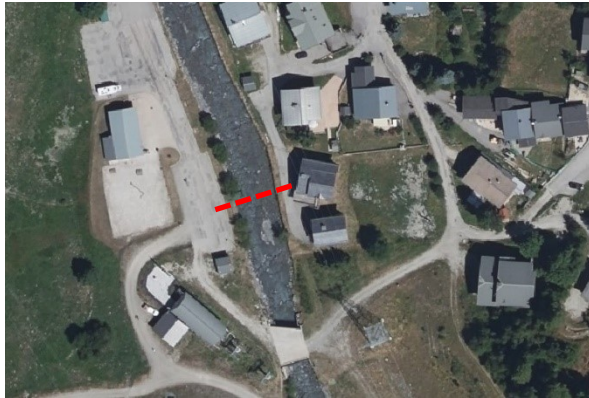
- Pour une Q10 : hauteur d'engravement moyenne entre OH1 et OH2 de 20 à 30cm
- Pour une Q30 : hauteur d'engravement moyenne entre OH1 et OH2 de 70cm à 1m10
- Pour une Q50 : hauteur d'engravement moyenne entre OH1 et OH2 de 90cm à 1m20
- Pour une Q100 : hauteur d'engravement moyenne entre OH1 et OH2 de 1m à 1m40

Le scénario d'engravement Q100 correspond à un engravement total du lit jusqu'au niveau de la berge rive gauche.

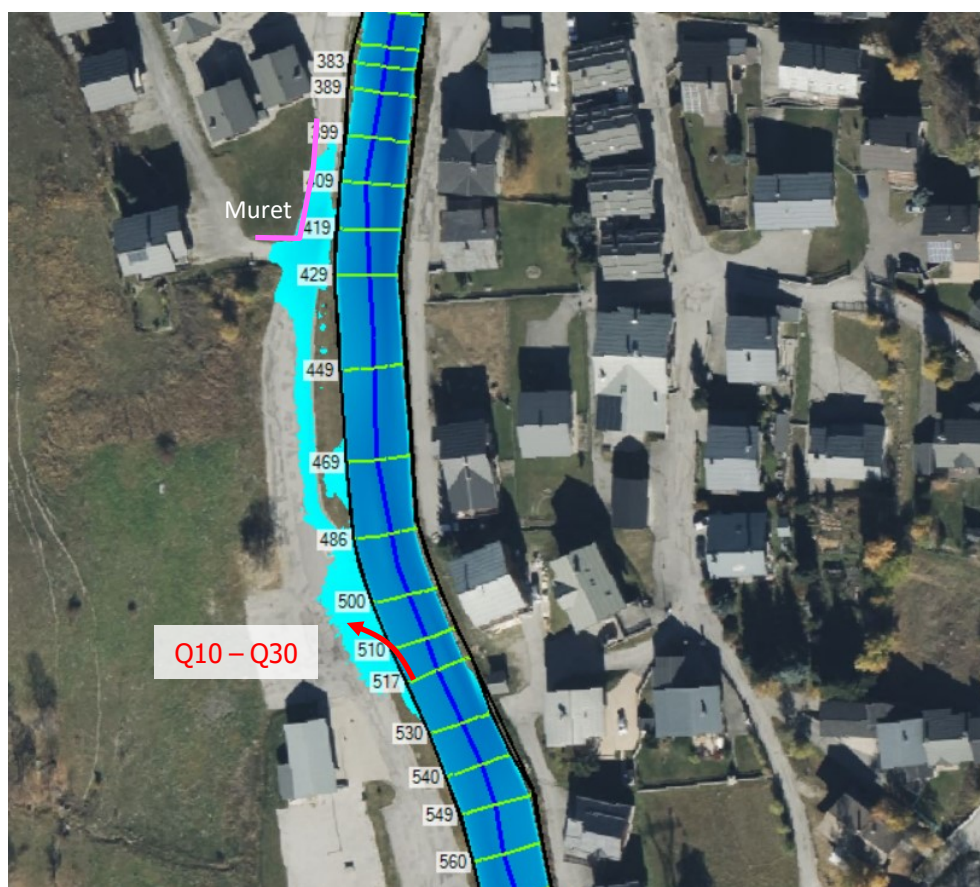
Les premiers débordements se produisent en rive gauche, plus abaissée par rapport à la rive droite du fait de la présence de la digue, pour un débit de l'ordre de 30 m<sup>3</sup>/s (en se basant sur la ligne de charge) à 50 m<sup>3</sup>/s (en se basant sur la ligne d'eau), ce qui correspond à une occurrence de crue inférieure à Q10 (ligne de charge) à Q30 (ligne d'eau).

Figure 55 : Localisation des premiers débordements en rive gauche

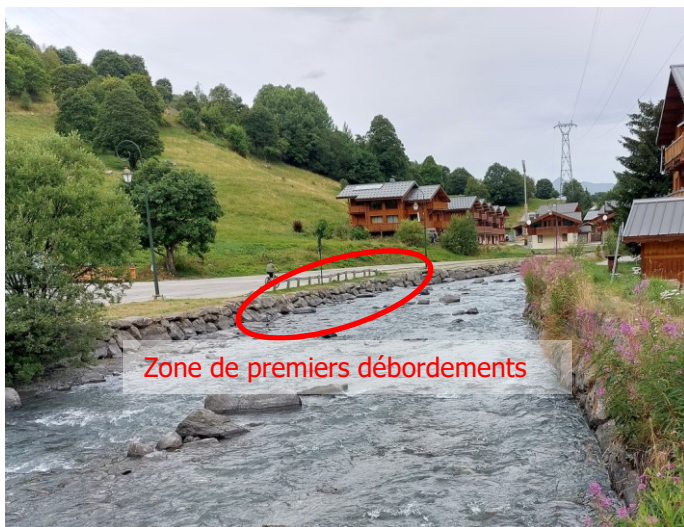
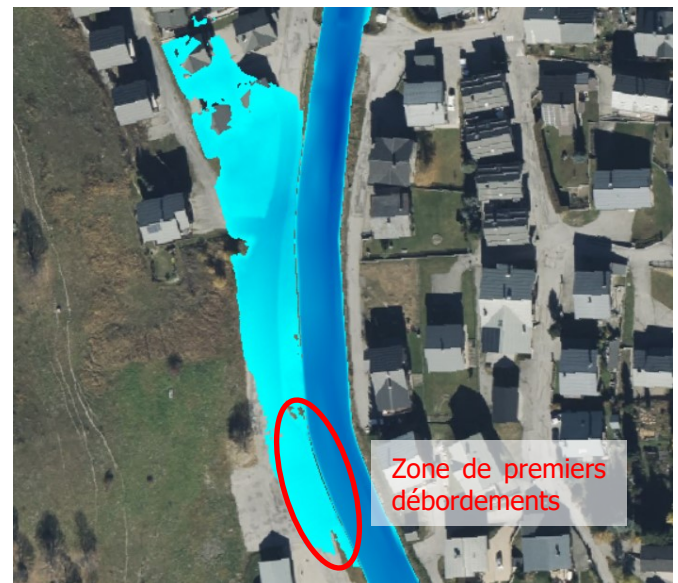
Les premiers débordements se produisent légèrement en aval par rapport au bâtiment de la salle des fêtes. La hauteur de berge est relativement faible (de l'ordre de 1m50 par rapport au fond du lit) sur environ 100m.

Figure 56 : Zone de premiers débordements en rive gauche (1/2)

Figure 57 : Zone de premiers débordements en rive gauche (2/2)

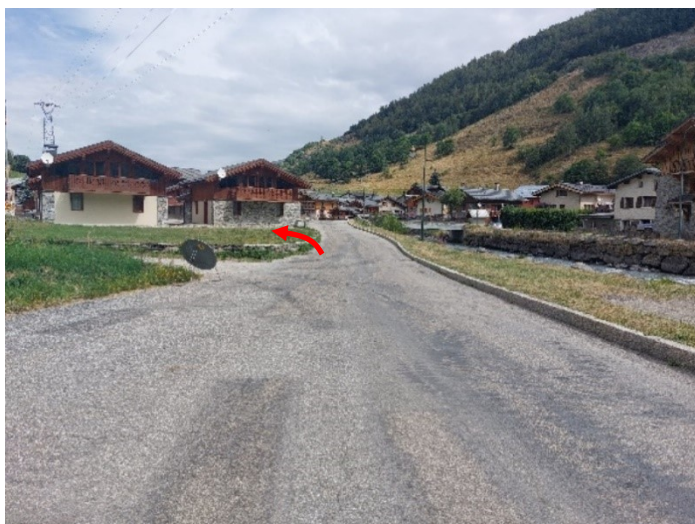
La propagation des débordements en rive gauche se fait dans un premier temps le long de la route, en aval du bâtiment (salle des fêtes), et progresse en direction du point bas de la chaussée. On note la présence d'une grille et d'une buse au niveau du point bas qui permet de renvoyer une partie des écoulements en direction du lit mineur. Toutefois, cette dernière est rapidement saturée en cas de débordement du Doron. Le retour des écoulements vers le lit majeur n'est pas optimal compte tenu de la présence d'une bordure + merlon (hauteur ~ 30cm) entre la chaussée et le cours d'eau, ce qui provoque une saturation de la zone puis une surverse par-dessus le muret en direction des chalets présents plus en aval. Cette surverse s'observe pour une crue d'occurrence comprise entre 30 et 50 ans.

Figure 58 : Zone de premiers débordements en rive gauche (1/2)

Figure 59 : Zone de premiers débordements en rive gauche (1/2)

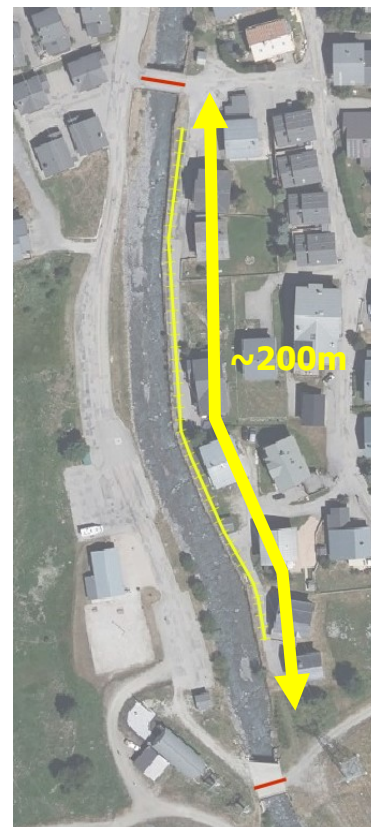
Figure 67 : Linéaire d'intervention en rive droite

En rive droite, les travaux consistent à déposer l'intégralité de la protection en enrochements en place et de recréer une protection de berge respectant les règles de l'art. Les caractéristiques de la future protection sont les suivantes :

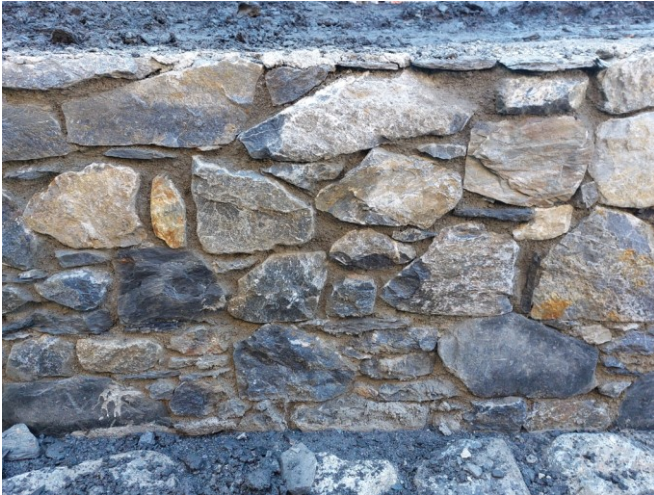
L'habillage du mur pourra faire l'objet de diverses possibilités (béton matricé, pierres taillées, ect...) à trancher par la commune.

Figure 69 : Exemple habillage mur en pierre de taille

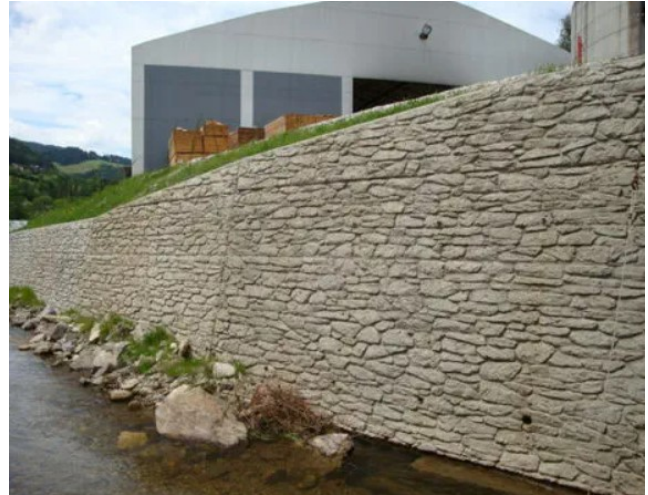
Figure 70 : Exemple béton matricé (source : RECKLI)

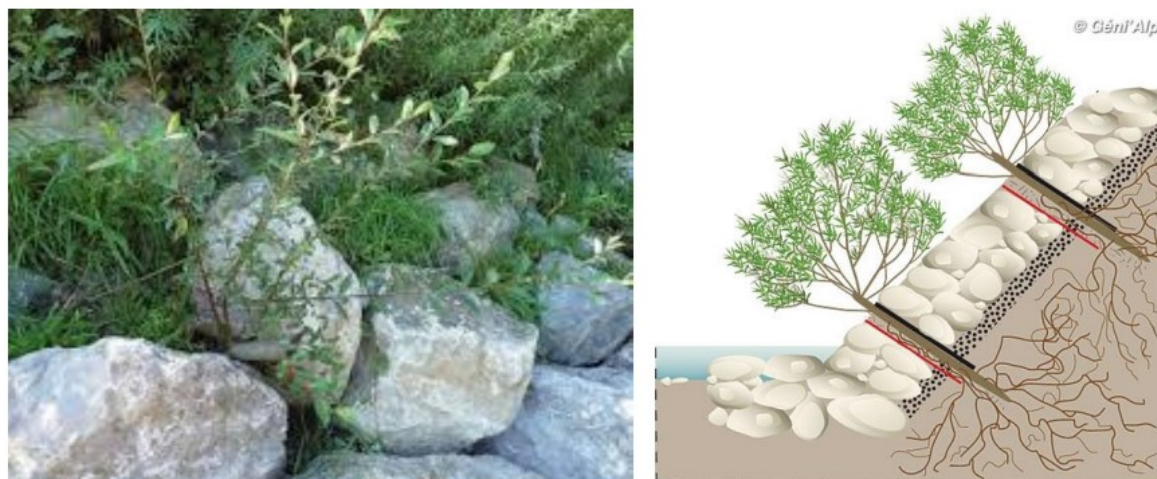
Sur ce secteur, un bouturage des enrochements libres avec des essences de saules adaptées peut être intéressant de sorte à casser les vitesses d'écoulement et condenser les vitesses d'écoulement au centre du lit mineur. Ces principes devront faire l'objet de concertation auprès de la commune et la fédération de pêche, notamment en ce qui concerne la comptabilité de la végétalisation de la berge avec l'activité pêche sur le secteur.

Figure 71 : Principes de bouturage d'une protection de berge en enrochements libres (source : Géni'Alp)

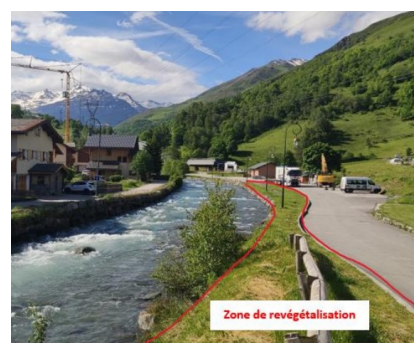
Figure 73 : Zone de revegetation en rive gauche

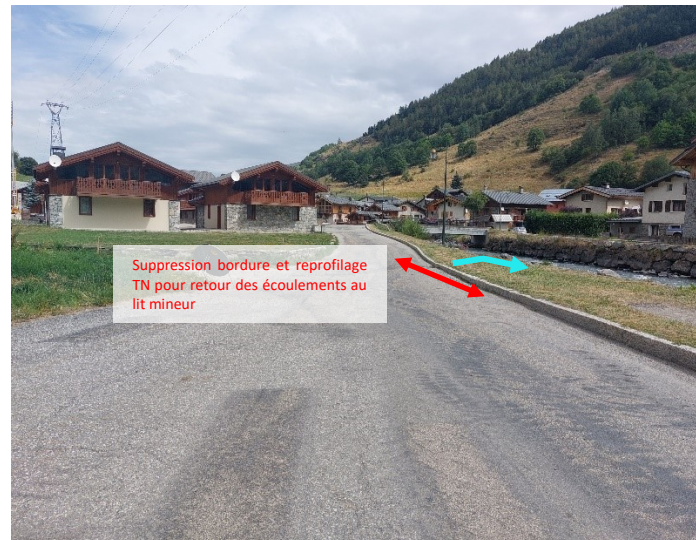
Les aménagements prévoient d'aménager la zone se trouvant au niveau du point bas de la chaussée visant à éviter une stagnation des eaux et limiter les impacts au droit des habitations situées à proximité. Il est prévu d'abaisser le niveau du terrain se trouvant entre la voirie et le sommet de berge (banquette enherbée) d'environ 30 à 40cm sur environ 5m de large. Cela se traduit par la suppression des bordures et le reprofilage de la zone jusqu'au sommet d'enrochement.

Figure 74 : Aménagement sommet de berge rive gauche

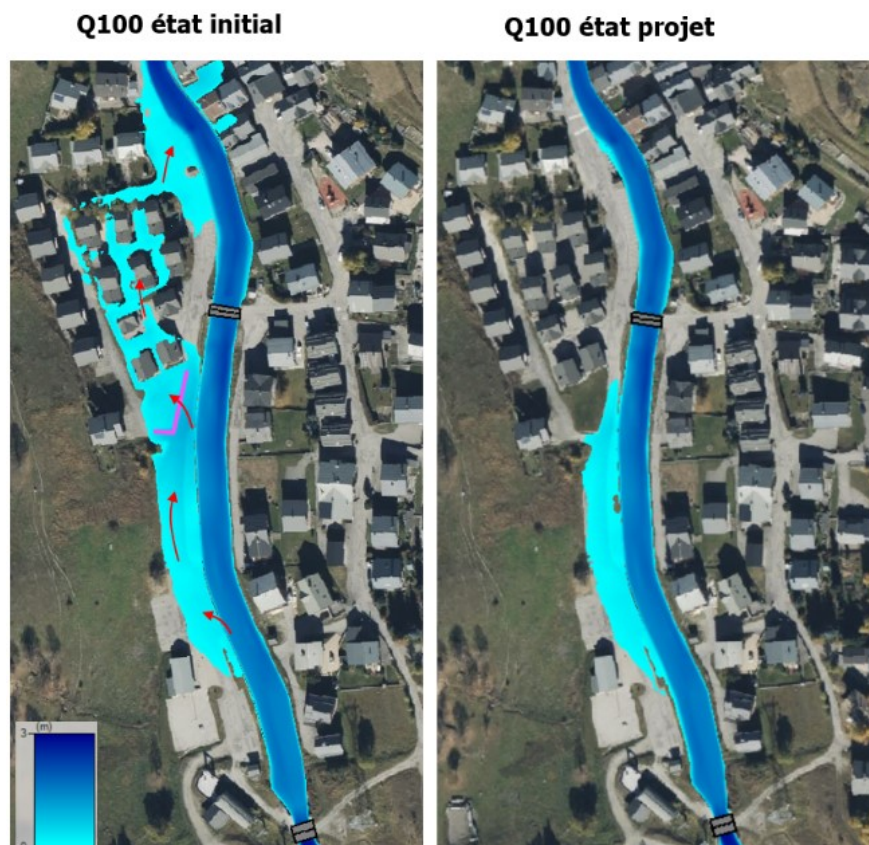
Les résultats hydrauliques confirment l'amélioration du fonctionnement du retour des écoulements en rive gauche vers le lit mineur, contribuant ainsi à minimiser les risques de surverses en direction des chalets.

Figure 75 : Cartographie des zones de débordements en  $Q_{100}$  à l'état projet VS état initial

Les résultats théoriques mettent en avant une suppression des débordements au sein de la zone d'habitations pour une crue d'occurrence  $Q_{100}$  (sans engravement).

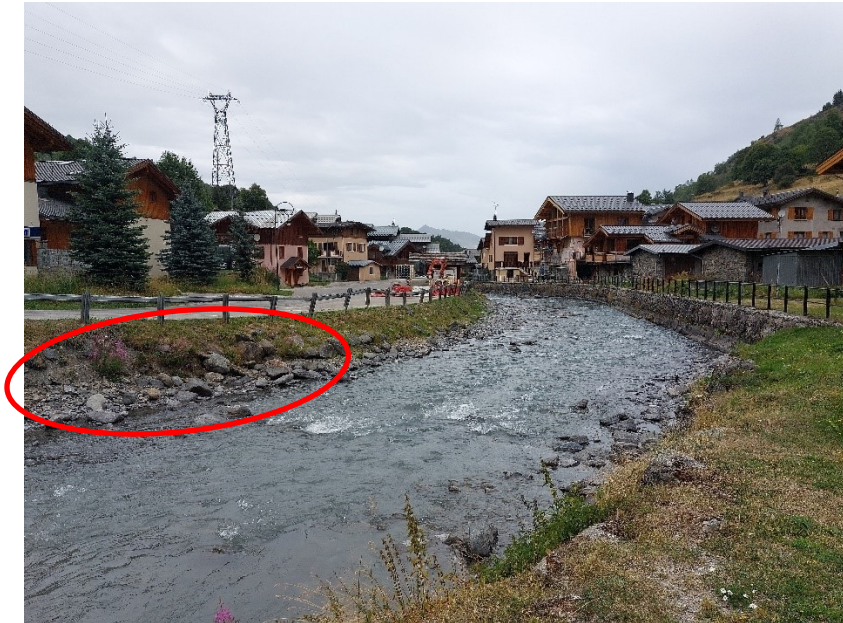
Il consiste à repositionner une butée en enrochements libres en pied de berge et retaluter/réengazonner la partie supérieure de la berge le long de la zone impactée, sur un linéaire d'environ 15ml.

Figure 78 : Traitement de l'érosion rive gauche en aval du pont 2

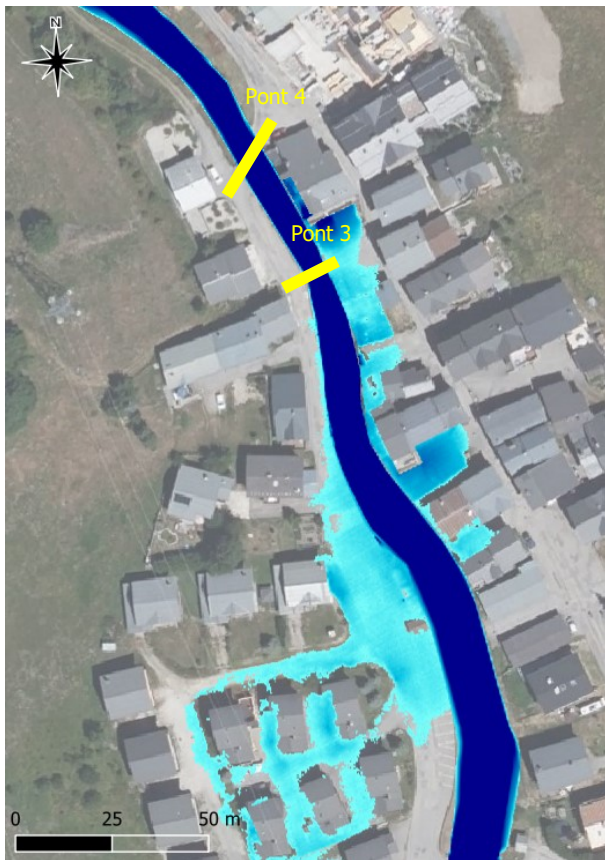
Figure 80 : Cartographie des débordements – état initial Q100 sans engrèvement

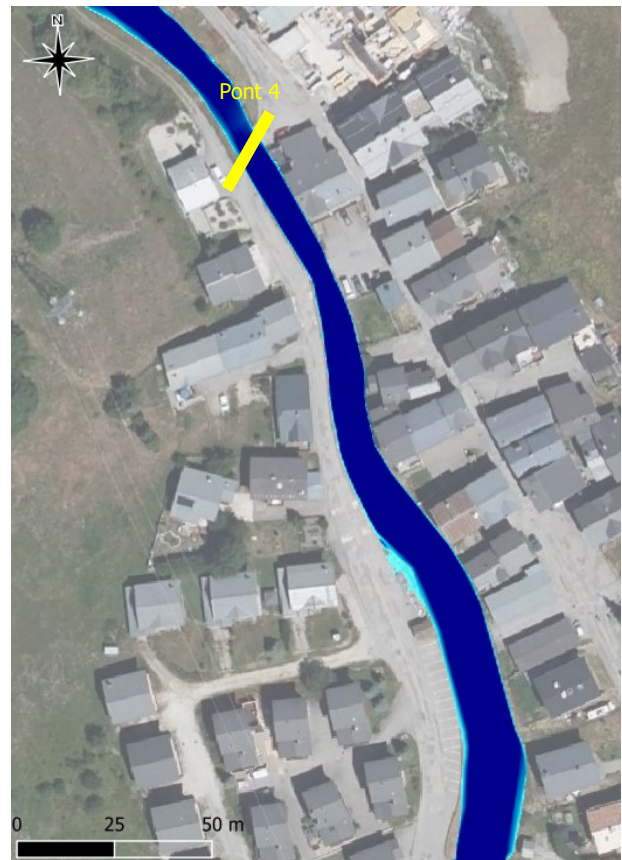
Figure 81 : Cartographie des débordements – état aménagé Q100 sans engrèvement

A noter que la suppression des débordements visible en rive gauche provient ici des aménagements réalisés dans le lit majeur en amont sur le tronçon 1
