## **Aménagement du Doron des Belleville dans la traversée du hameau du Bettaix**

**AVP**

N° de référence : 23-003

Décembre 2024

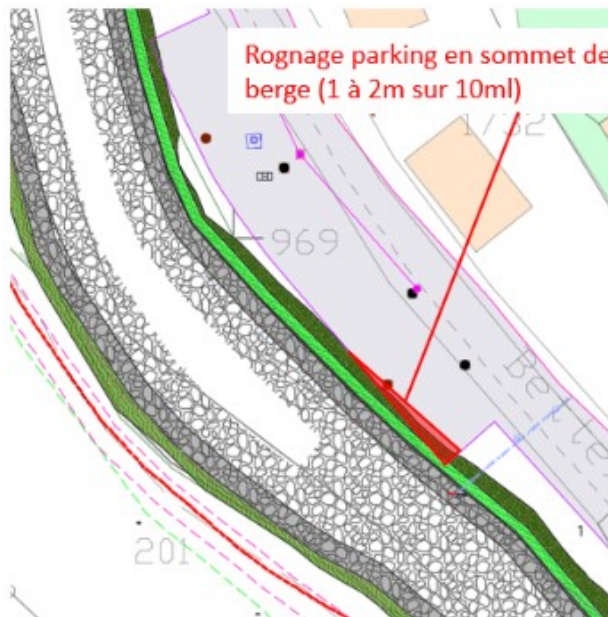
Figure 88 : Coupe type des aménagements prévus en aval du pont 4 (2/2)

La reprise de la berge rive droite vise également à élargir autant que possible le cours d'eau (contrainte réseau EU et parking en sommet de berge). Un gain de largeur de l'ordre de 1 à 2m est possible sur une partie du linéaire mais contribue à impacter un faible linéaire de parking en sommet de berge.

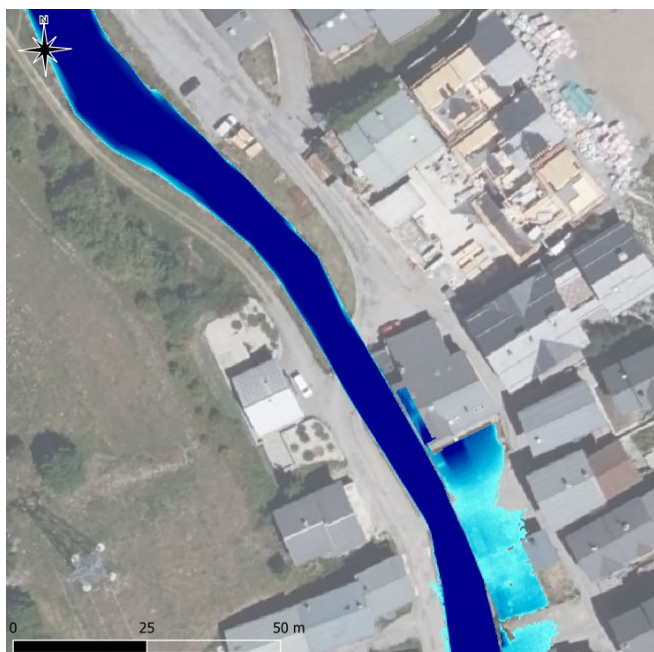
Figure 94 : Cartographie des débordements – état initial Q100 sans engravement

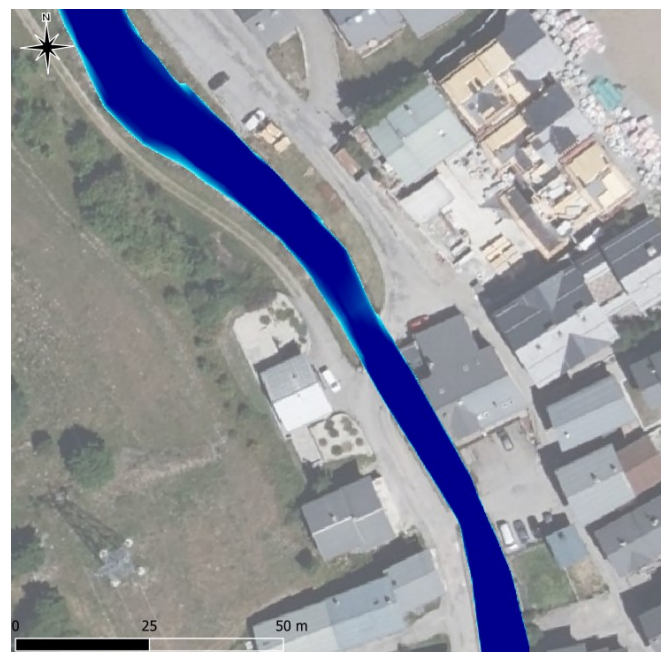
Figure 95 : Cartographie des débordements – état projet Q100 sans engravement

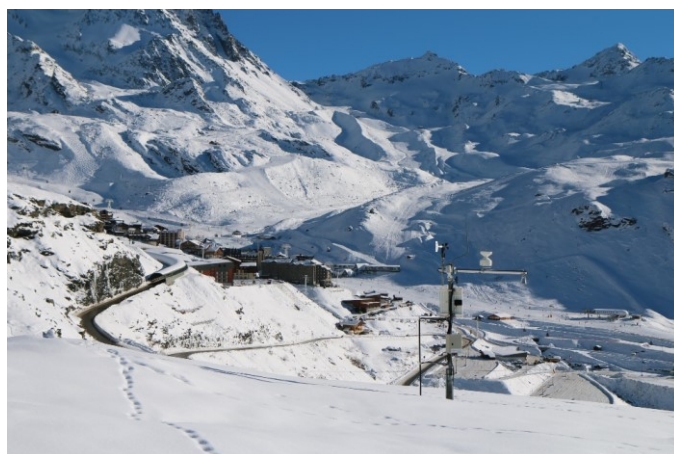
Figure 98 : Localisation de la station de mesure FlowCapt

Une station de mesure FlowCapt est présente en versant SUD (combe du pluviomètre) sur les hauteurs de Val-Thorens (soit environ 7km en amont de la zone d'étude en suivant le cheminement hydrologique du cours d'eau). Cette station permet d'avoir un suivi sur les cumuls de pluie en temps réel et pourrait être utilisée dans une logique de surveillance de montée des eaux.

Le suivi de ces données laisserait cependant une fenêtre de temps limitées de l'ordre de une à deux heures.

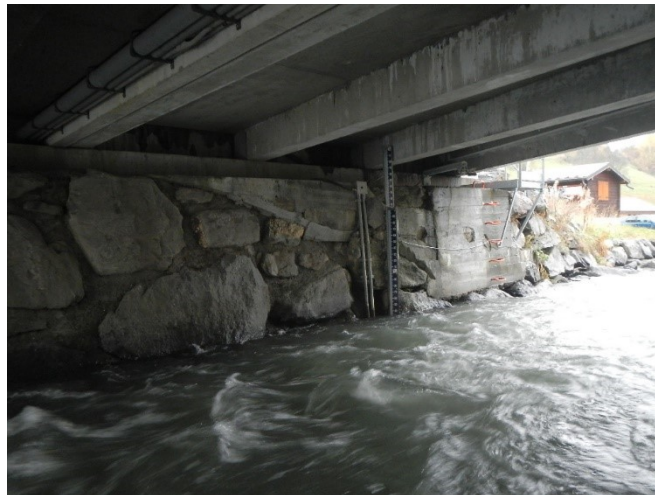
*Figure 100 : Localisation de la station de mesure de débits (pont n°1)*

Par ailleurs, le cours d'eau est équipé d'une station hydrométrique (DREAL) permettant de mesurer une hauteur d'eau et interpoler cette valeur en débit. Cette station se situe sous le pont n°1 en entrée du hameau du Bettaix, il est donc difficile de réellement compter sur cette station pour anticiper une crue. Cependant, il pourrait être pertinent de définir un seuil d'alerte qui, couplé aux observations faites sur les pluviomètres du bassin versant, déclencherait un schéma de gestion de crise au sein du hameau.

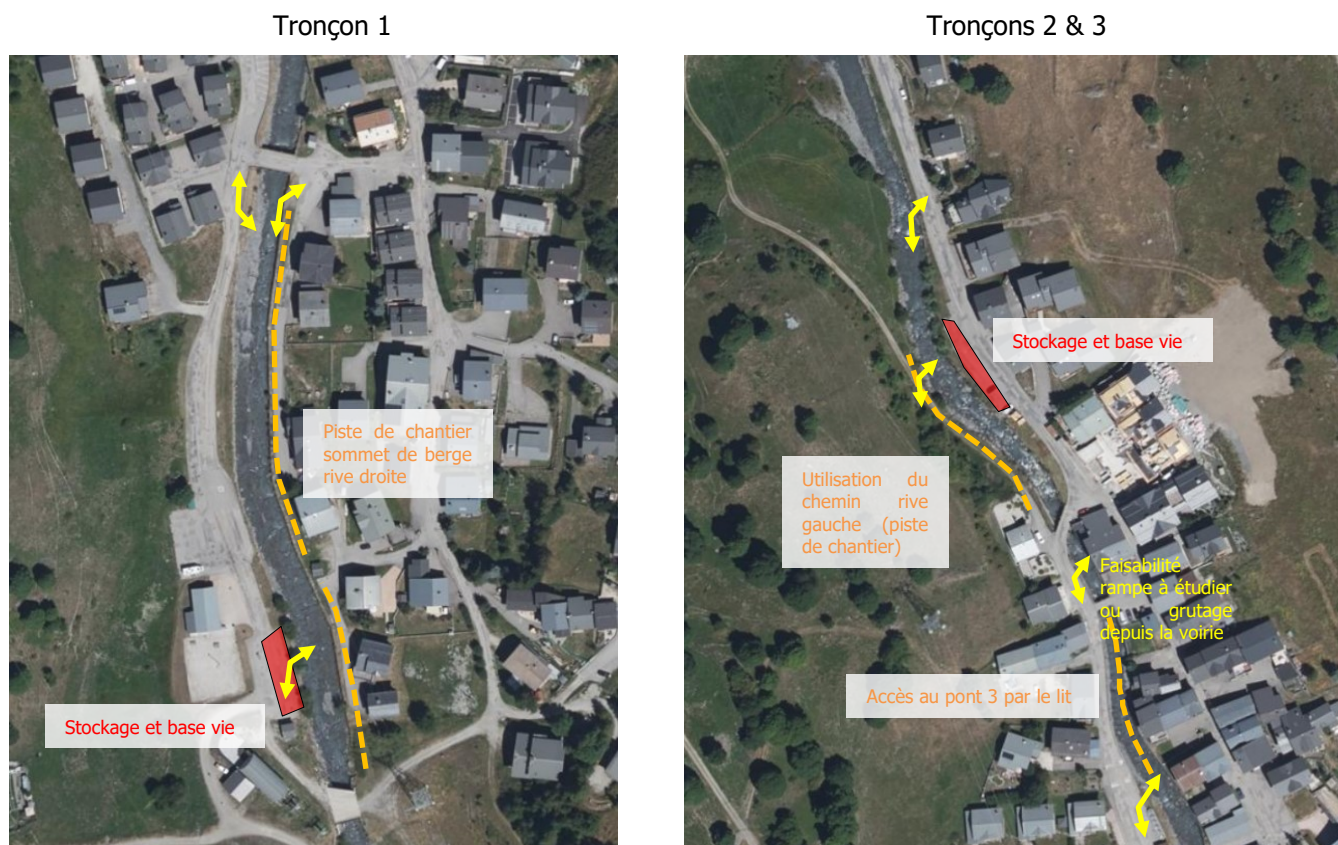
Figure 102 : Positionnement des accès et pistes de chantier envisagées

Plusieurs accès possibles sont proposés au stade AVP et devront faire l'objet de validation de la part de la commune. Les accès envisagés sont figurés sur la vue en plan ci-dessous :

A noter que le cheminement en rive droite aura un impact temporaire sur des parcelles privées. Il sera nécessaire de prendre un temps de concertation avec les riverains concernés afin d'obtenir les autorisation de passage.
