Maître d'Ouvrage
Syndicat Intercommunal
d'Aménagement du Chablais (SIAC)

Projet de restauration hydromorphologique et écologique du torrent de Seytroux

Annexes au CERFA
n°14734-03

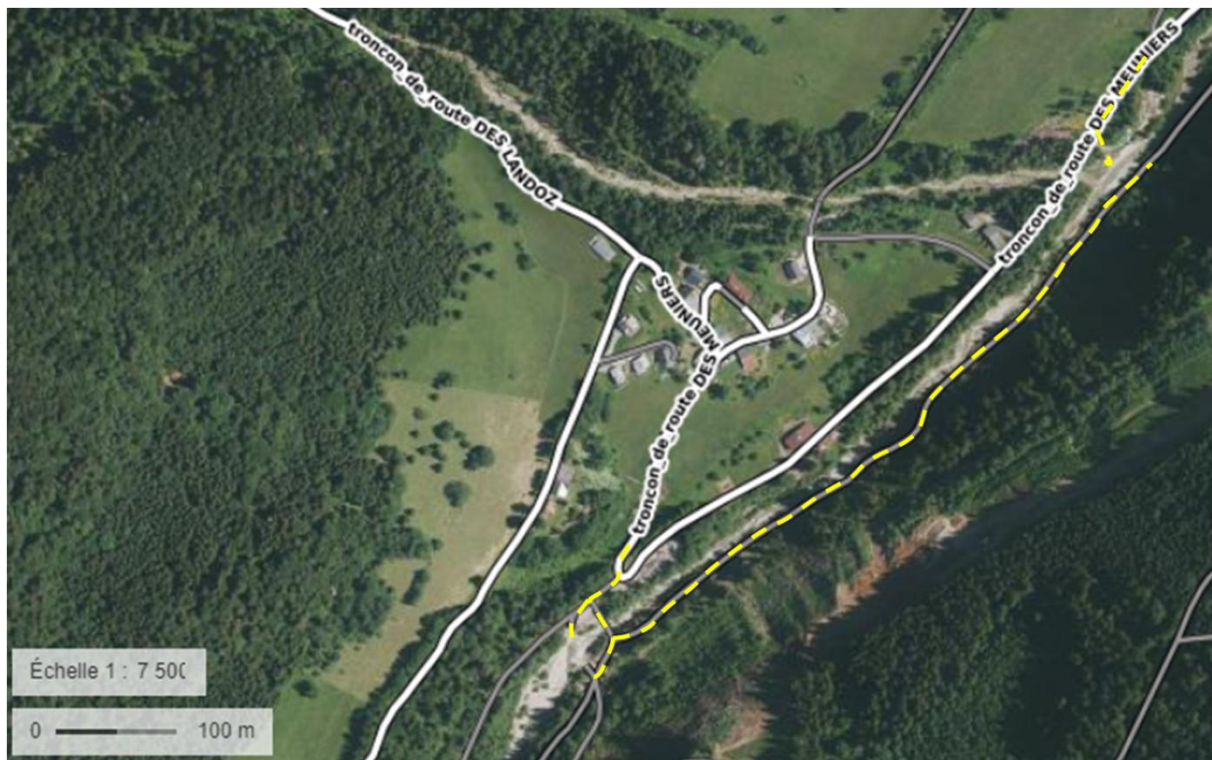
Figure 3 - Localisation des accès- Pointillés jaunes (Géoportail)

Pour le tronçon Les Mermets-Avanchéreau, les accès aux zones d'intervention seront effectués depuis la piste forestière située en rive droite.

Pour le secteur de la confluence avec l'Avanchéreau, les accès aux zones d'intervention se feront par la route communale en rive gauche et par la piste forestière en rive droite.

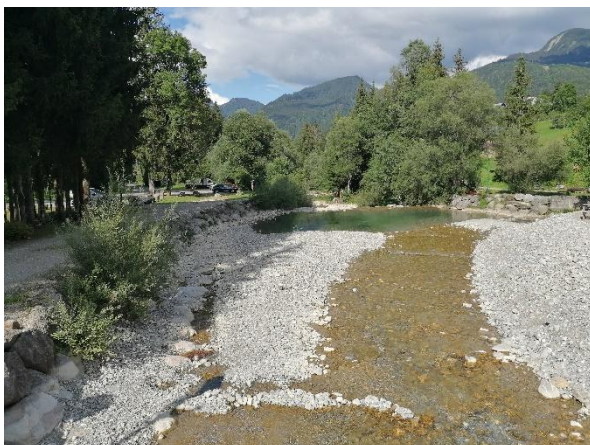
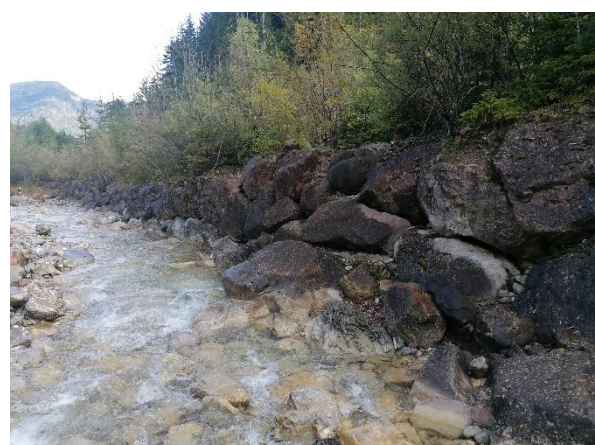
Figure 5 – Base de loisir située sur le Nant de Seytroux au niveau du secteur Les Mudry (HYD, 21/08/2021) et enrochements en rive droite du Nant de Seytroux au niveau du secteur de l'Avancherau (HYD, 07/10/2021)

Les aménagements mis en place depuis les années 1990 (pistes, base de loisir) ont progressivement contraint le cours d'eau tant au niveau de sa divagation latérale que par la mise en place d'ouvrages transversaux altérant la continuité. Jusqu'alors relativement éloigné du cours d'eau, ces enjeux à proximité du nant ont justifié d'autres interventions ultérieures (confortements successifs artificialisant le lit) et des opérations d'urgence (curage et reprise d'ouvrages / dépôts et inondations temporaires).

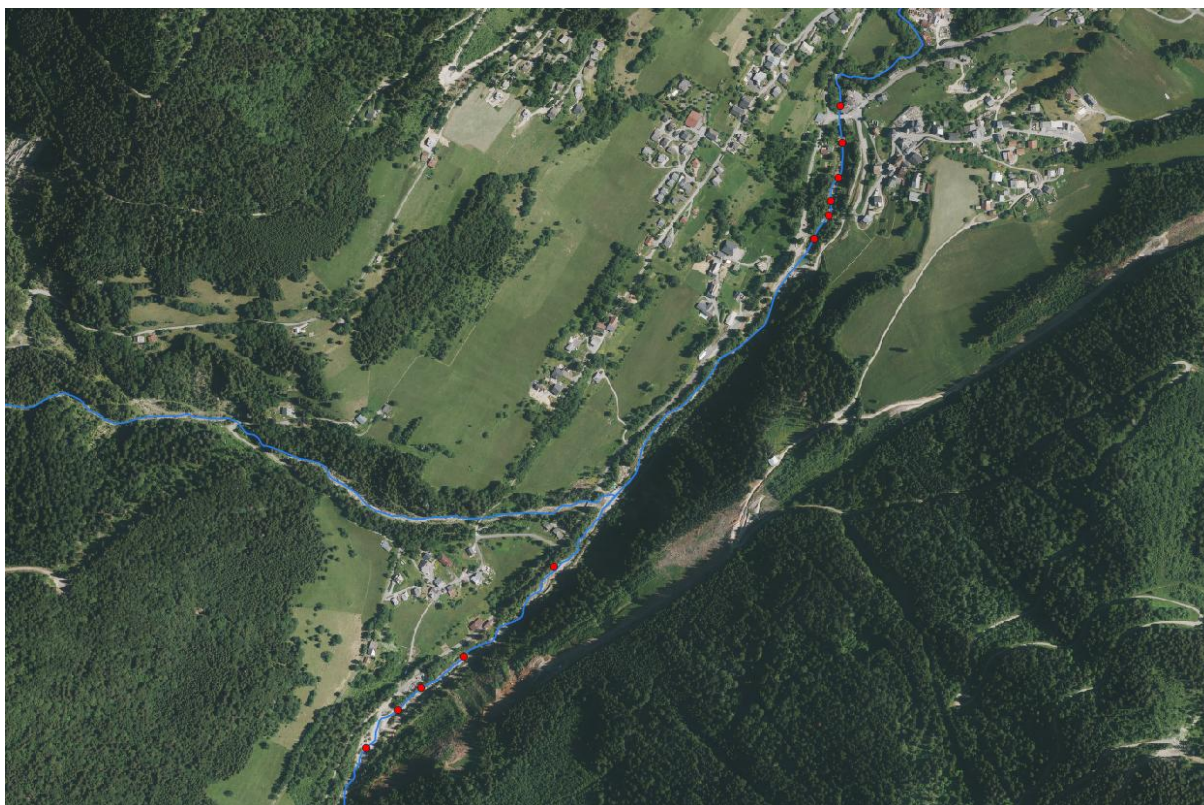
Figure 14: Localisation des ROE au droit de la zone d'étude

Cependant, le référentiel des obstacles à l'écoulement recense 12 ROE sur le torrent de Seytroux, répartis entre Montray (seuil de la plage de dépôt amont) et le pont de Molliet (radier du pont), mettant en évidence la présence régulière d'aménagements limitant la continuité piscicole au niveau de la zone d'étude.

Ces ROE correspondent principalement aux ouvrages de stabilisation du fond du lit et aux confortements associés aux franchissements. Au droit des Mermets, les ROE sont relativement décalés par rapport à la situation actuelle puisque le recensement date du 19/11/2009 et les ouvrages ont été modifiés depuis.
