Travaux de réaménagement du bassin de rétention du Moulin Carron – Dardilly (69)

Note de synthèse sur les incidences sur le milieu naturel
et les mesures envisagées

Rapport d'EODD Ingénieurs Conseils

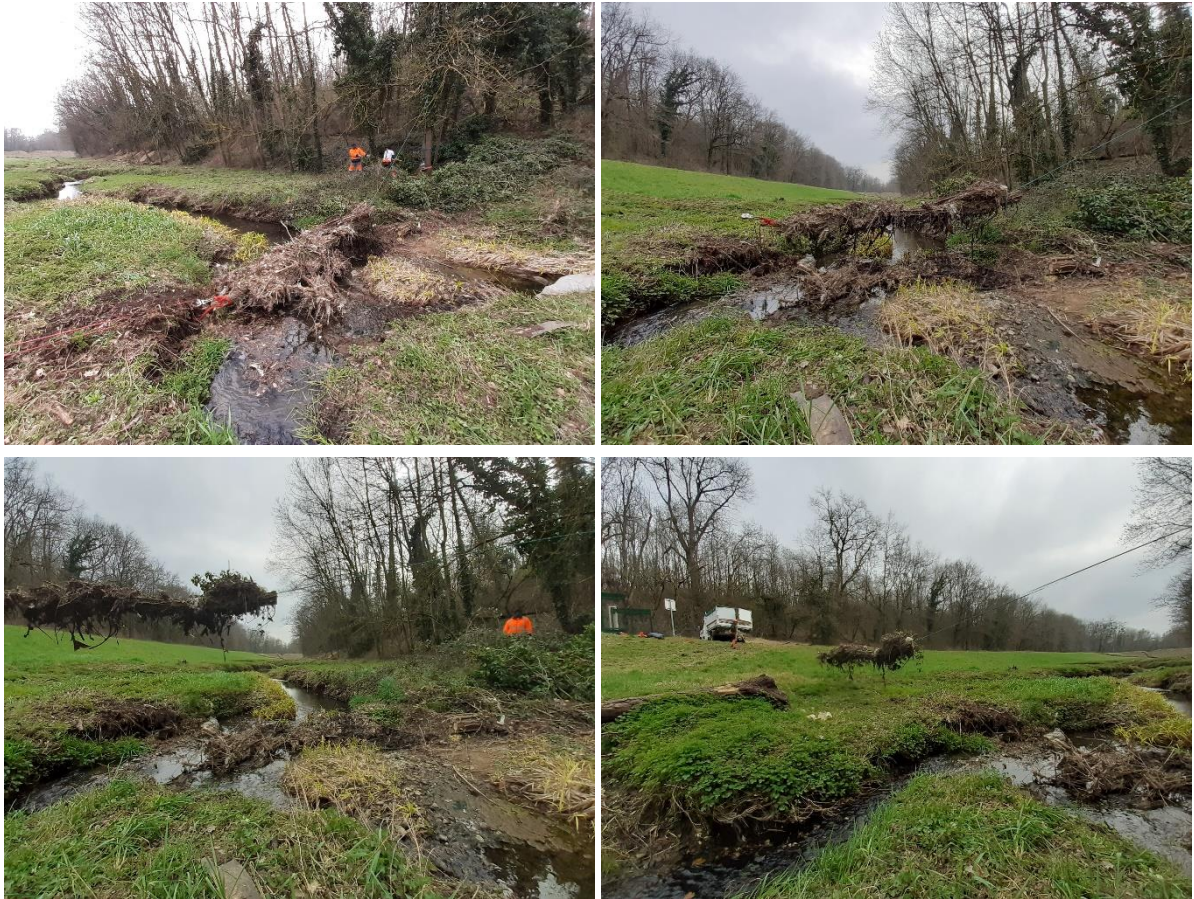
Figure 1 : Vue de l'arbre soulevé et évacué sur la berge à l'aide d'un système de poulies © EODD, 05/03/2021

L'évaluation pour l'un des arbres, s'est faite à l'aide d'un système de poulies permettant de soulever l'arbre et ainsi d'éviter tout impact sur les berges (voir photos ci-après). Aucun individu d'amphibien n'a été observé au niveau des amas de branches qui étaient accumulées sous l'arbre.

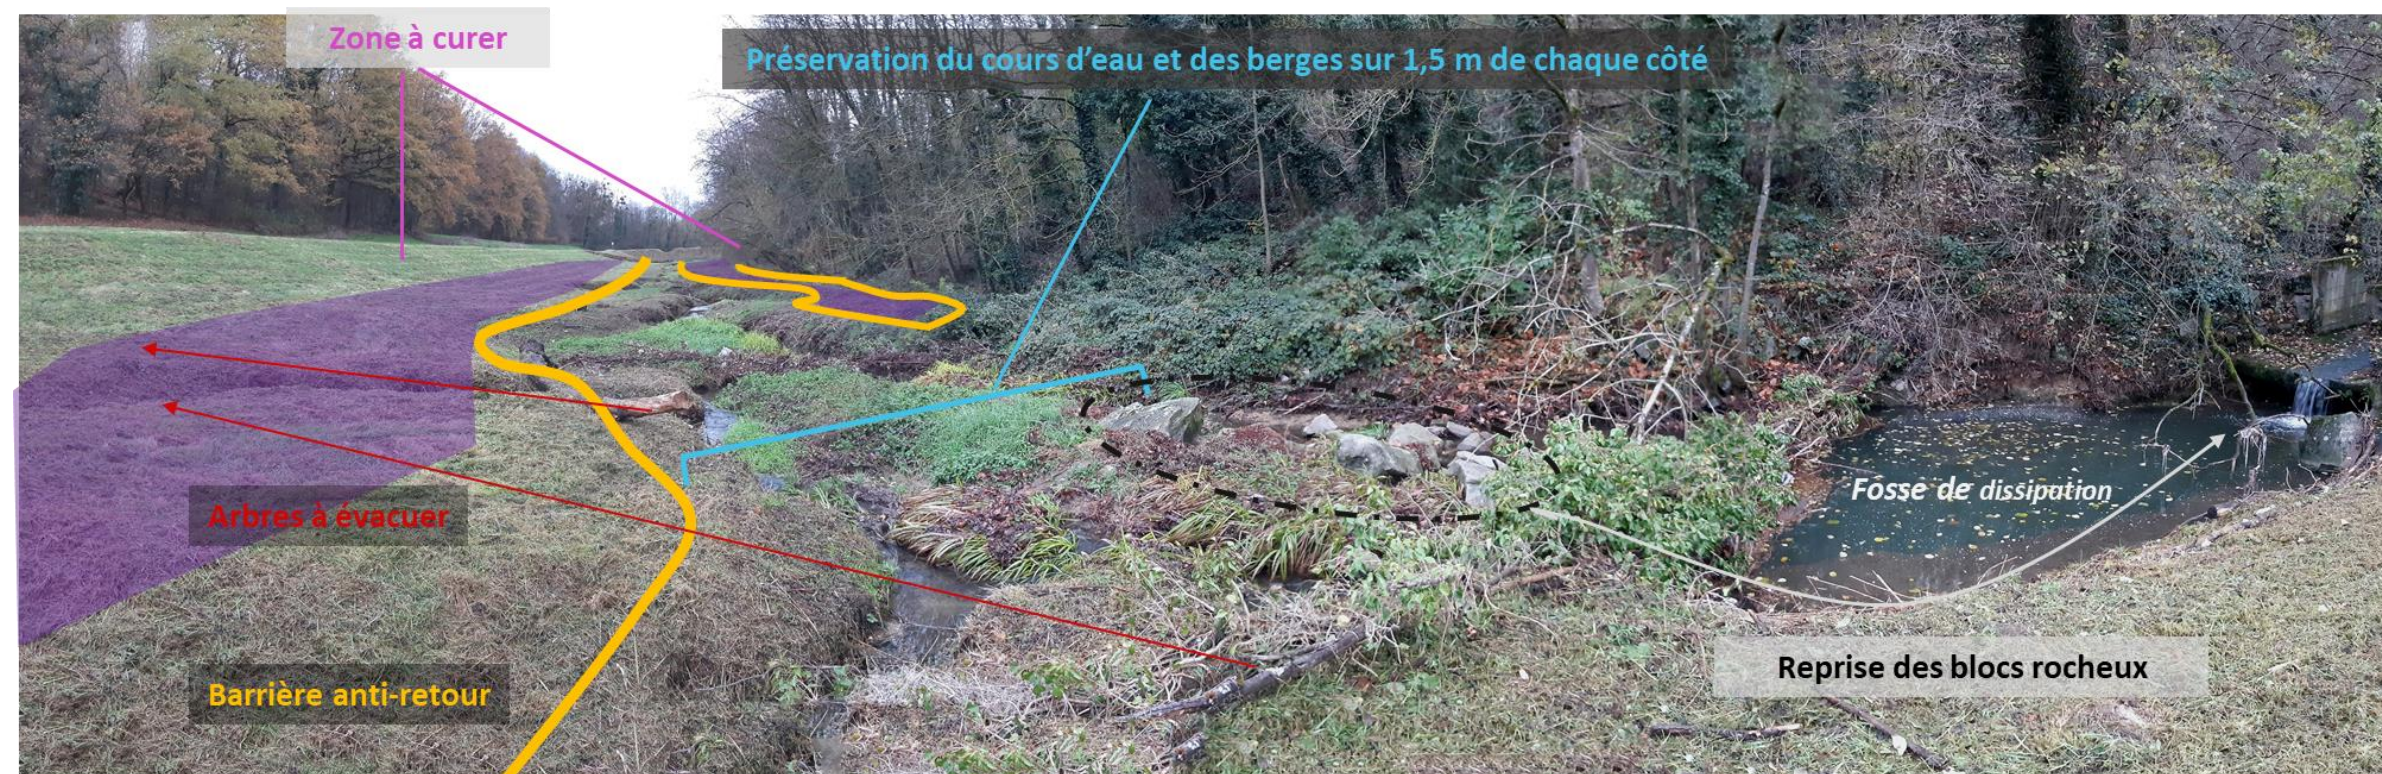
Figure 2 : Vue depuis l'amont du bassin à curer, des travaux et mesures prévues © EODD 2020

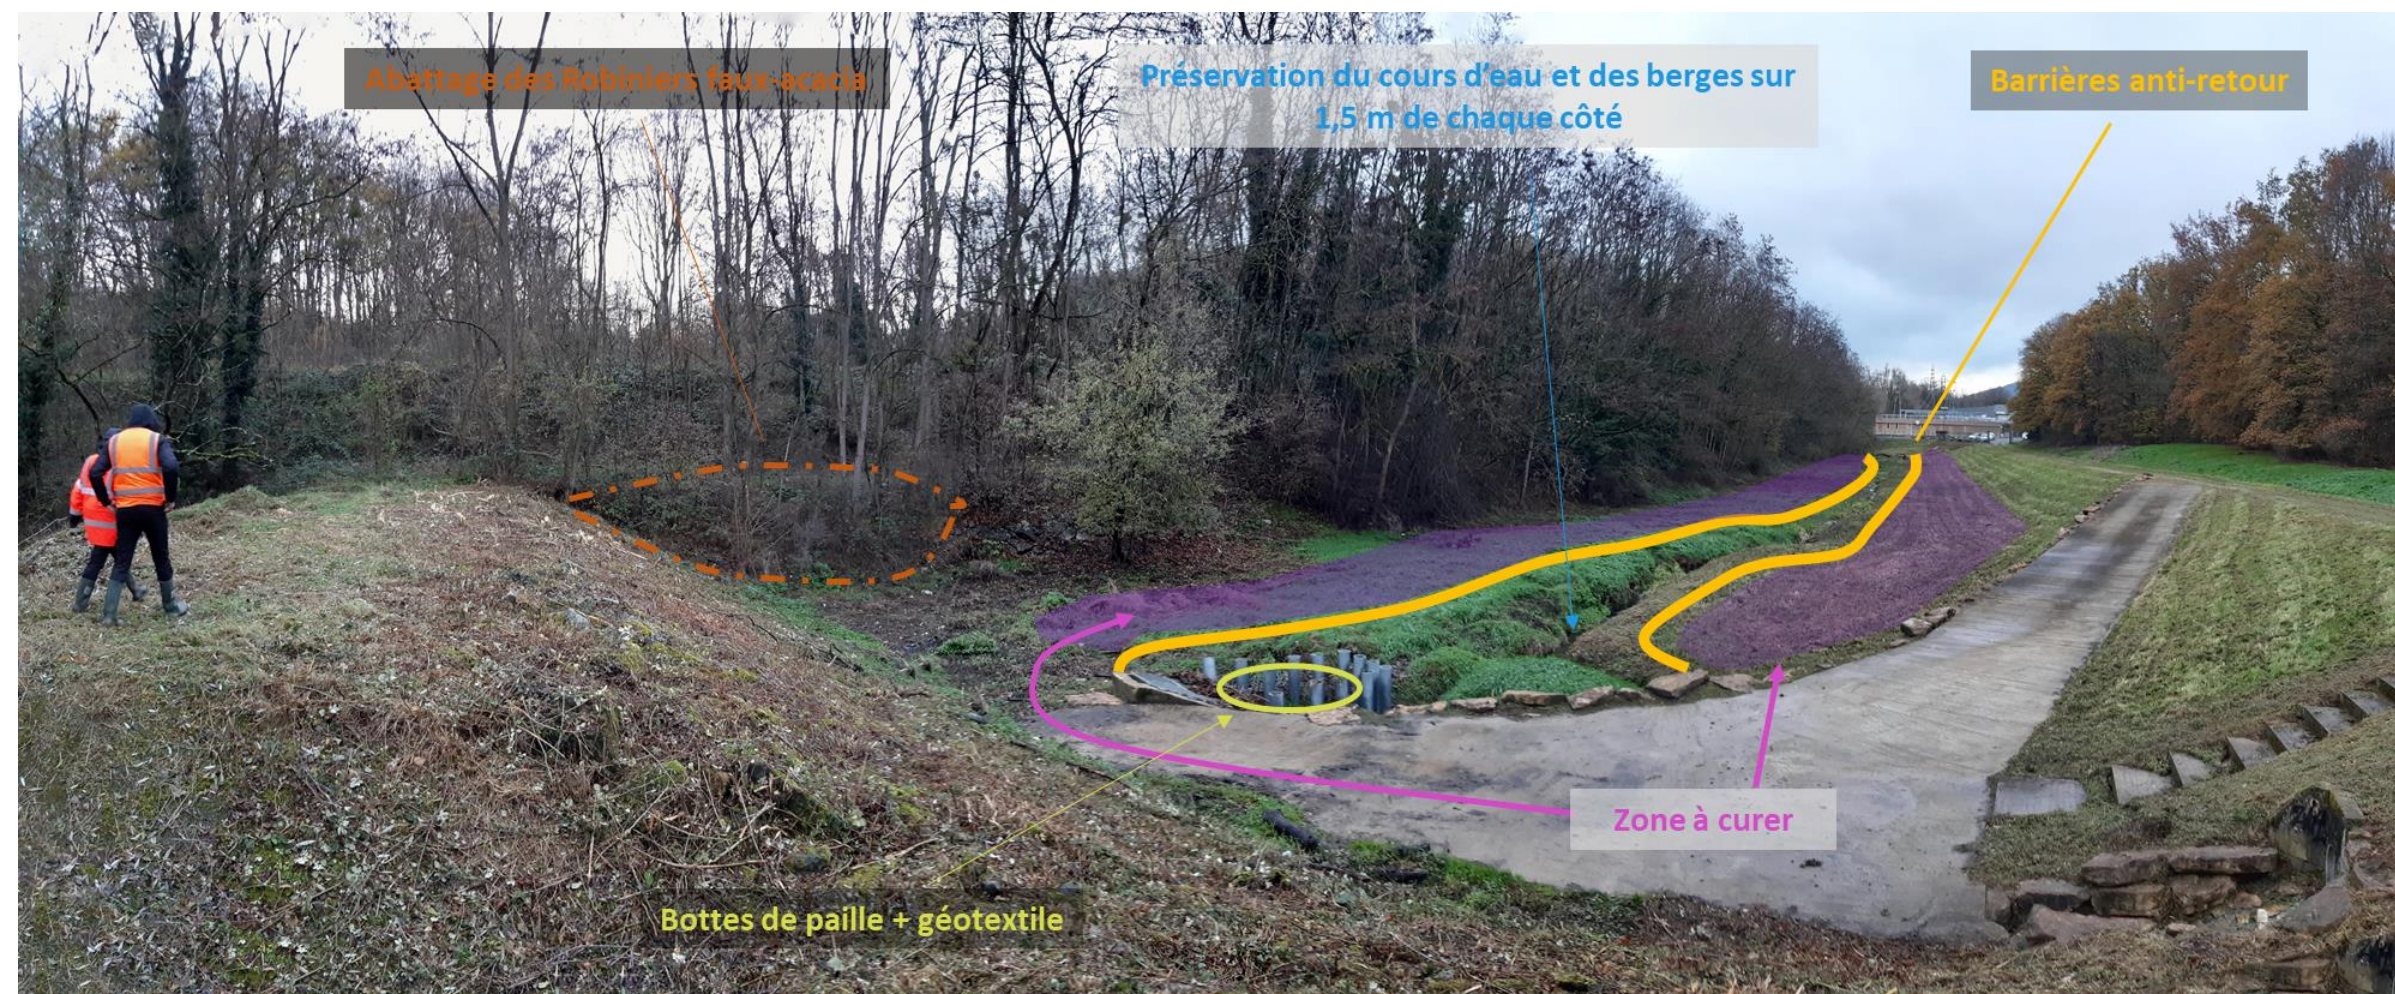
Figure 3 : Vue depuis l'aval du bassin à curer, des travaux et mesures prévues © EODD 2020

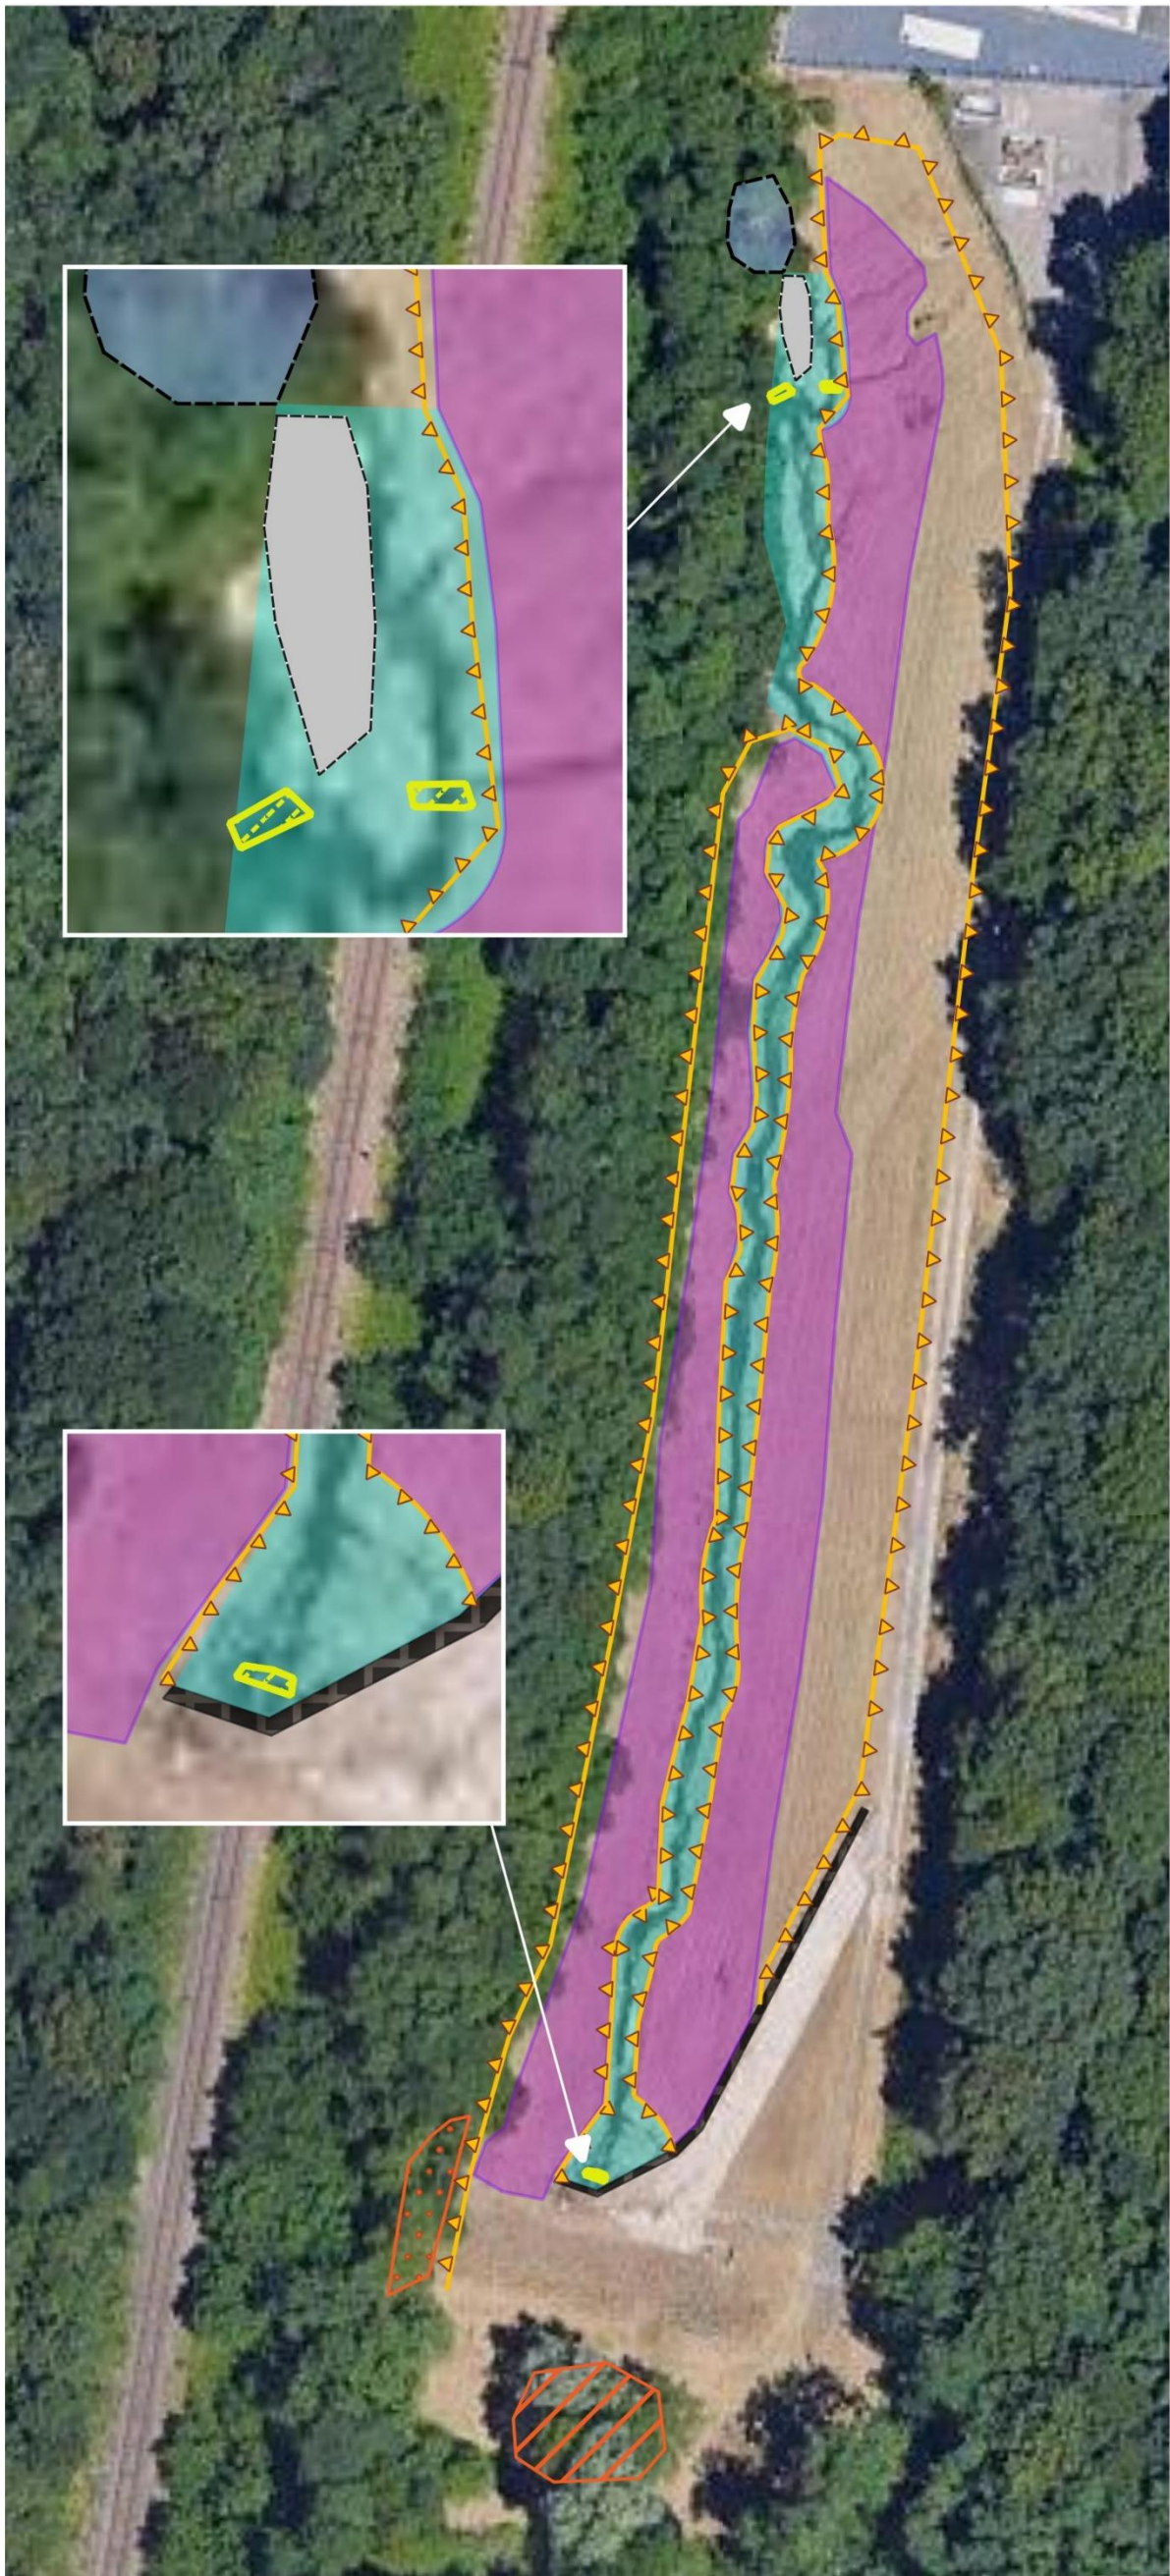
Travaux envisagés et mesures

Elément existant
