NOTE D'ACCOMPAGNEMENT POUR LA DEMANDE DE CAS PAR CAS POUR LE PLAN DE ZONAGE D'ASSAINISSEMENT DE SAIN BEL

NOTICE

Ind A du 18/01/2019

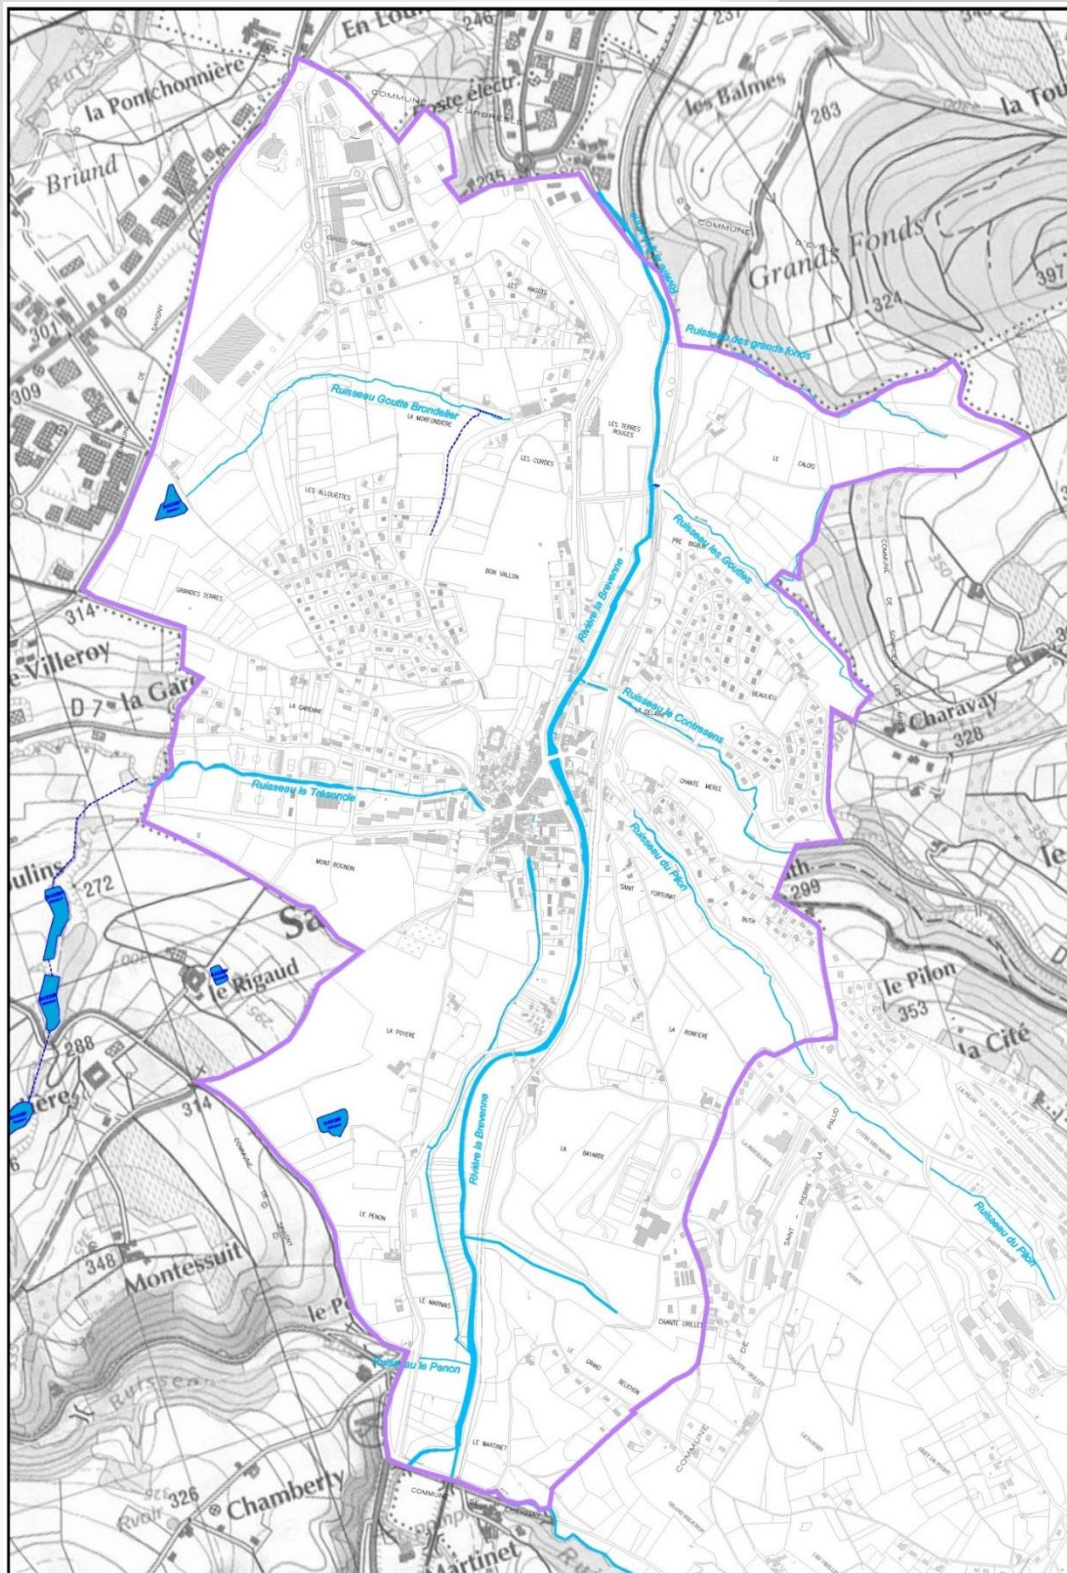
Figure 1. Réseau hydrographique de la commune de Sain Bel

Le territoire de la commune de Sain Bel est parcouru par un certain nombre de cours d'eau, dont les principaux sont la Brévenne et le Trésonce sur la commune de Sain-Bel. D'autres affluents convergent vers la Brévenne, dont les principaux sont la Goutte du Brondelier, Ruisseaux des Grands Fonds, le Contresens, le Pilon, et le Penon.

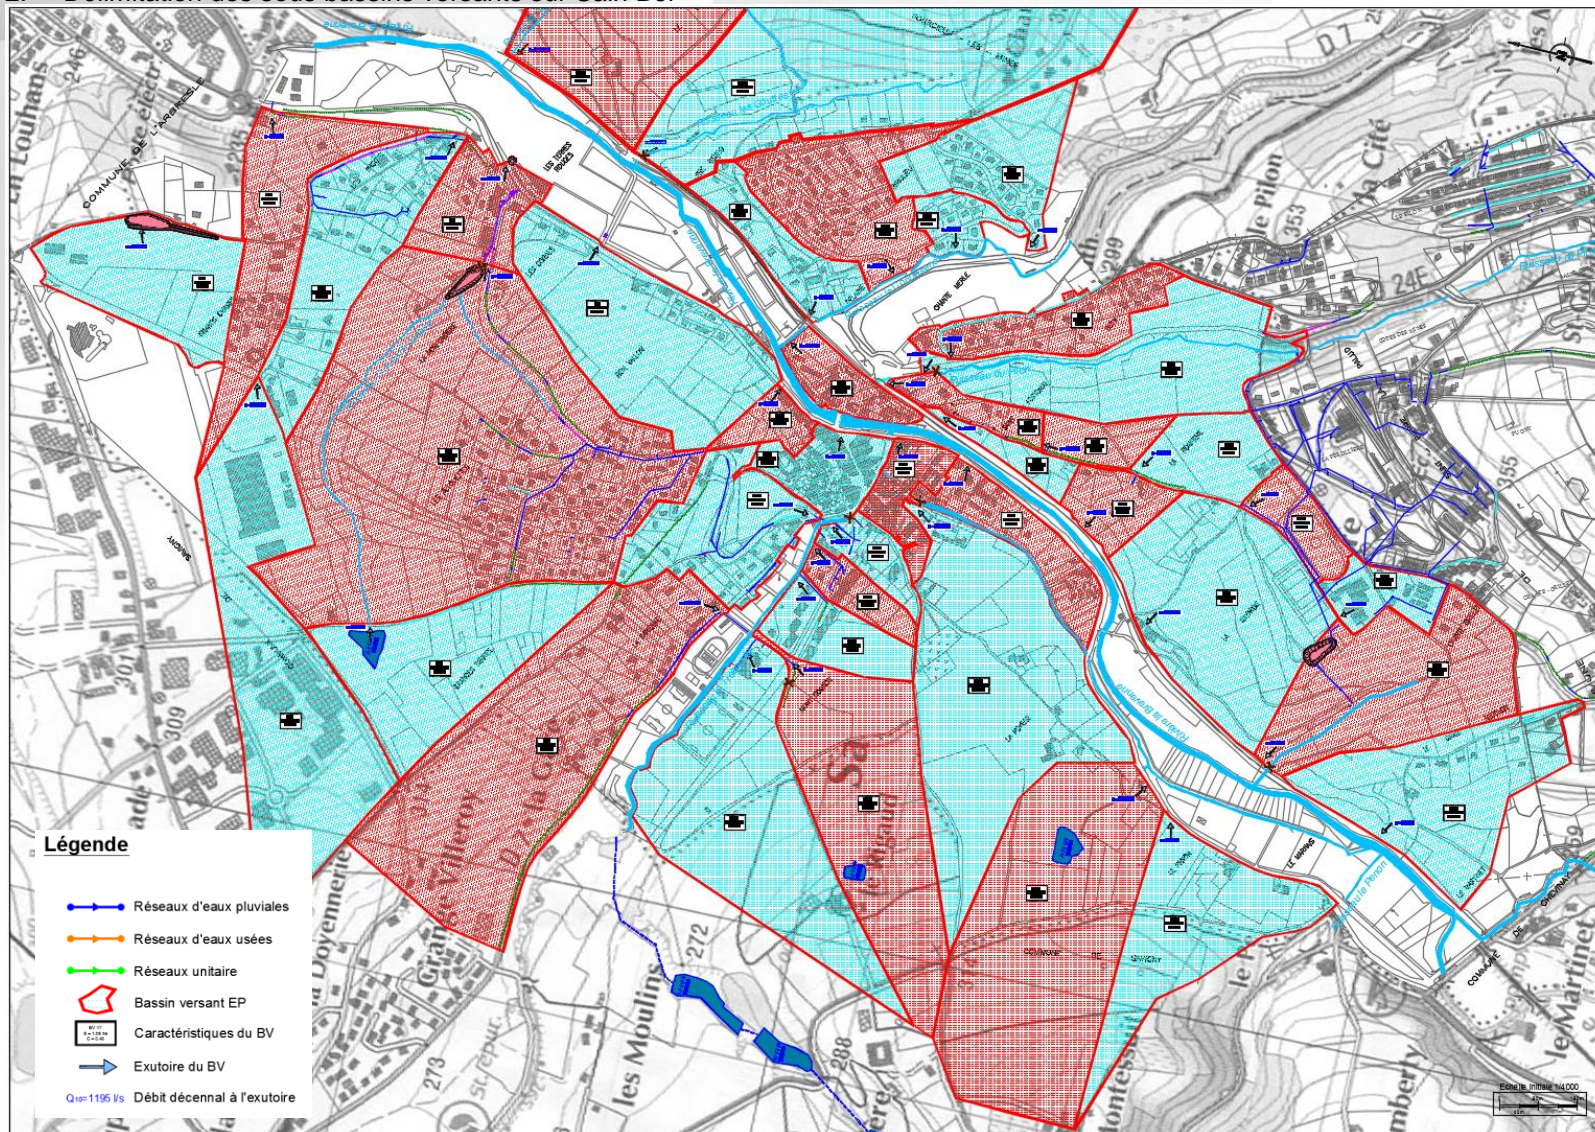
Figure 2. Délimitation des sous bassins versants sur Sain Bel

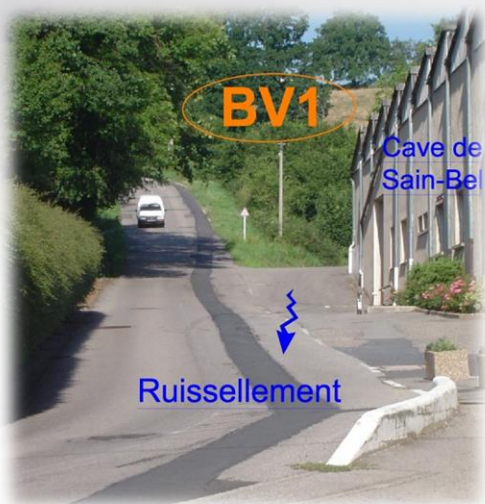
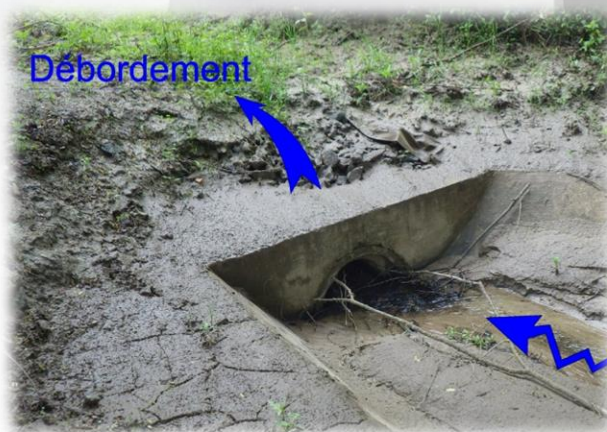
Photo du site avant aménagement :

Figure 3. Photos du secteur des Ragots avec l'ancien ouvrage d'avalement amont

Ce secteur en amont de la cave coopérative de Sain Bel draine les eaux du bassin versant « BV1 », d'une surface de 54.64 ha, le débit estimé pour un événement de décennal est de 3.3 m³/s. Sachant que le collecteur aval, a une capacité estimée à environ 700 l/s, et que l'état général de la conduite, ne permet pas de capter et de collecter ce débit.

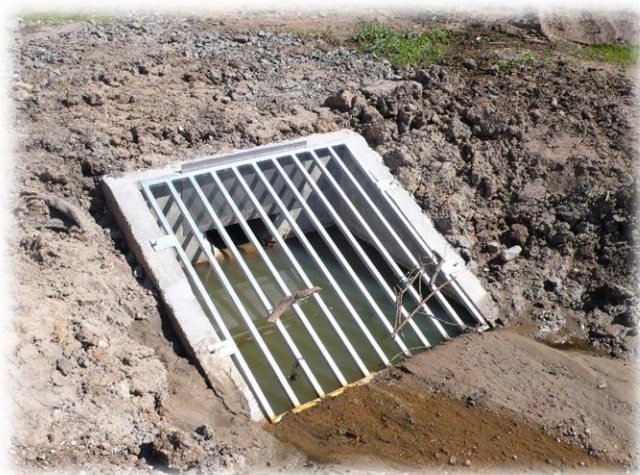
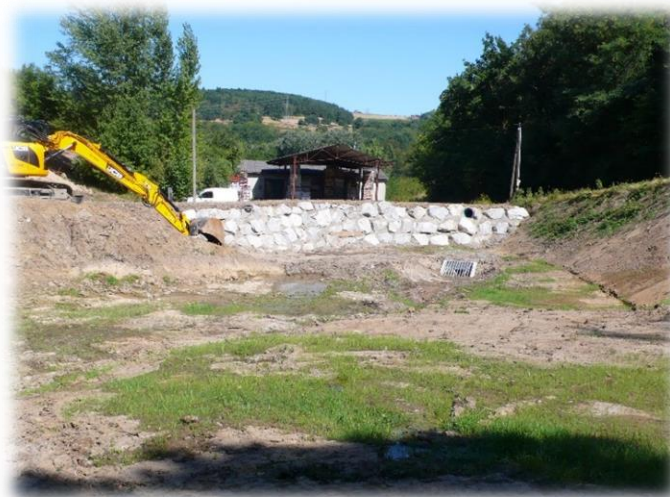
Photo du site après aménagement :

Figure 4. Photos du secteur avec l'ouvrage de régulation et l'entonnement

Un projet sur ce secteur, visant à créer un ouvrage d'entonnement, équipé d'un ouvrage de régulation, décantation et de dégrillage, a été réalisé en 2015, et réduit de façon significative les

débordements dans le secteur. En effet, la revanche de sécurité de l'ouvrage permet une augmentation de la rétention en amont, et l'ouvrage mis en place s'obstrue moins rapidement. Toute fois cela reste un secteur à risque, dont la gestion de l'imperméabilisation sur le bassin versant amont est essentielle.

Les aménagements réalisés dans le secteur ont permis d'améliorer le fonctionnement hydraulique du collecteur existant, en permettant l'entonnement, l'écrêtement, et le dégrillage.

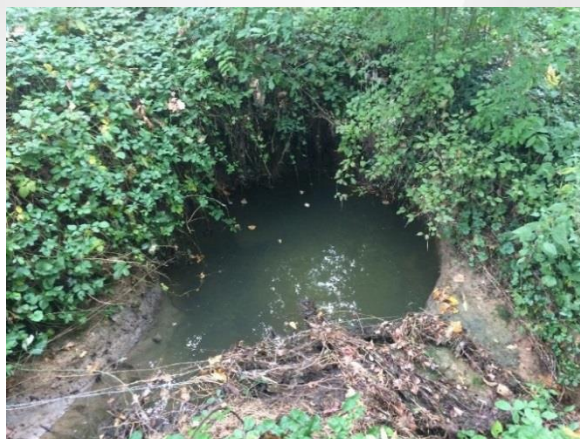
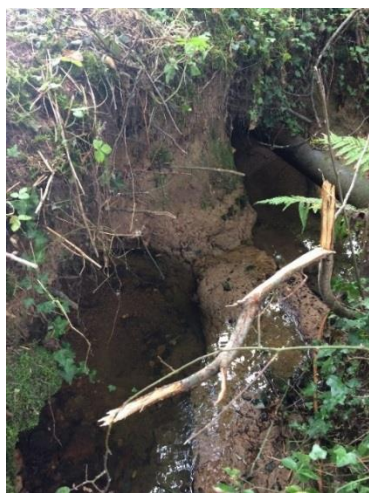
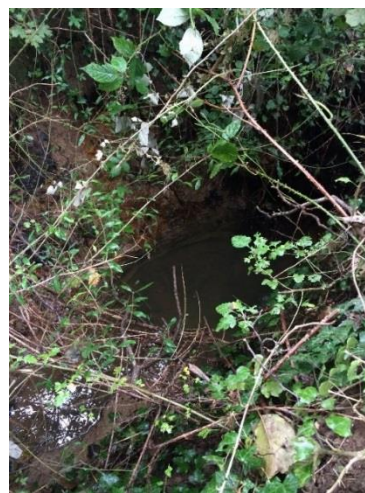
Figure 5. Représentation photographique du cours d'eau, accueillant les eaux pluviales du secteur– clichés NOX, 2016.10.17

Nota : les trois photos ci-dessus illustrent les phénomènes importants d'érosion et d'incision, qu'est victime le cours d'eau récepteur des eaux pluviales. De par la nature géologique du secteur, la matrice très argileuse des terrains, permet de limiter les dégâts, par la création de vasques permettant la dissipation de l'énergie. Toutefois, l'urbanisation dans le secteur continue et une partie de l'eau collectée par le réseau unitaire échappent à cet exutoire naturel. Les phénomènes ainsi présentés devraient s'aggraver avec l'augmentation de l'urbanisation dans le secteur.

Les photos suivantes nous présentent le cours d'eau du fond de thalweg qui reçoit actuellement qu'une partie des eaux de ruissellement. Ce cours d'eau est très encaissé, les pentes sur le profil en long et les deux berges sont très importantes. De plus la collecte en amont présente aussi de fortes pentes sans aucun aménagement de dissipation, ce qui provoque un phénomène d'incision du lit illustré sur les photos suivantes.

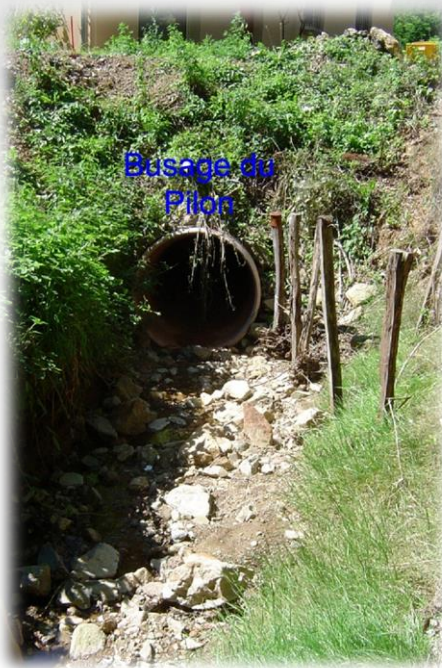
Figure 6. Photo de la buse d'avalement des eaux du Pilon

Ce secteur en amont de l'avalement des eaux du bassin versant du ruisseau du Pilon, draine les eaux d'un bassin versant de 114 hectares (BV3). Le débit estimé pour un événement décennal est de $4.2 \text{ m}^3/\text{s}$, pour faire passer un tel débit il faut un collecteur $\text{Ø}1200$ avec une pente de 2%. Le débit estimé pour un événement centennal est de $7.2 \text{ m}^3/\text{s}$, pour faire passer un tel débit il faut un collecteur $\text{Ø}1400$ avec une pente de 2%. Le collecteur en place est constitué d'une buse $\text{Ø}1200$, sa capacité lui permet de collecter un débit décennal, encore faut-il qu'elle ne se soit pas bouchée par des embâcles. Pour un événement supérieur à cette période de retour, le collecteur se met en charge, le cours d'eau déborde et vient inonder la voie ferrée au passage à niveau de Sain Bel.

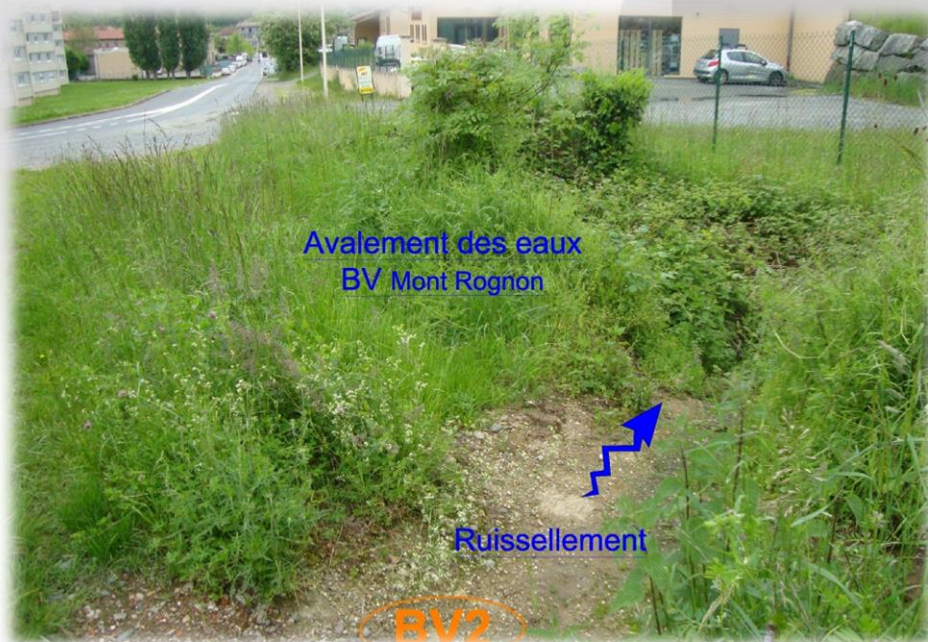
Figure 7. Photo de la buse d'avalement des eaux du BV « Mont Rognon »

Ruissellement sur le bassin versant de « Mont Rognon » le bassin versant concerné est BV2 d'une surface de 15 ha (voir plan de zonage), donne pour une période de retour décennale un débit de 670 l/s. Le collecteur en place est constitué d'une buse Ø1000, sa capacité lui permet de collecter un débit 2 m³/s, encore faut-il qu'elle ne se soit pas bouchée par des embâcles.

En effet, le risque majeur dans ce secteur est l'obstruction de l'ouvrage de tête ou le défaut d'avalement, provoquant ainsi un ruissellement en direction de la voirie (Le Bourg).
