Demande d'autorisation en
système d'endiguement

Protection de LA PLAINE DE
CHEDDE

Sur la commune de PASSY

Note de Gestion de la végétation

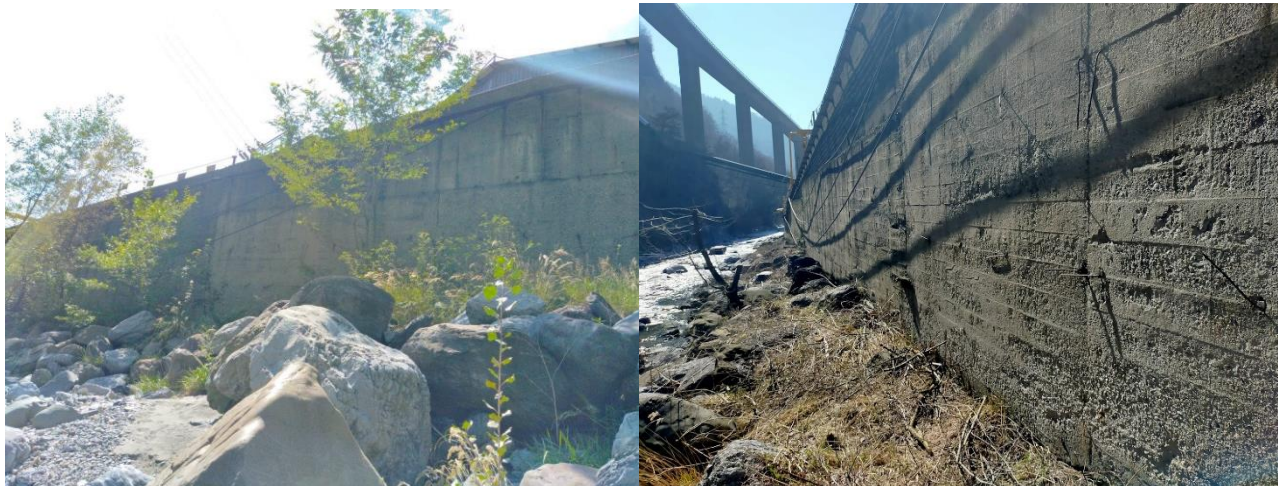
Le débroussaillage manuel consiste à enlever les lianes, arbustes baliveaux et des jeunes arbres de diamètre inférieur à 15 cm. Il est réalisé au ras du sol de manière que ne subsiste aucune saillie.

Photo avant et après débroussaillage manuel effectué par le SM3A sur le secteur.

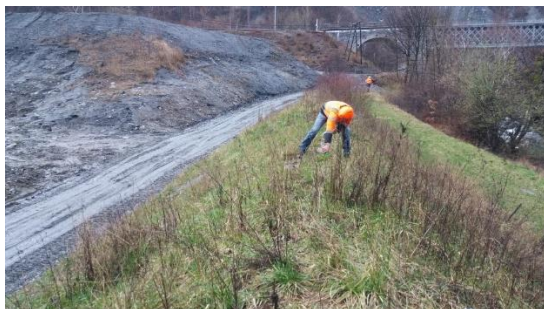
Crête de digue (merlon) :
Fauchage manuel différencié
annuel

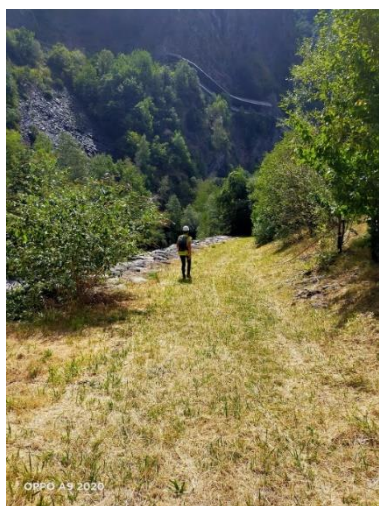
Risberme :
Fauchage manuel différencié
annuel

Si besoin abattage des arbres
malades, penchés, inadaptés
(acacias, peupliers hybrides) ou
gênant la progression

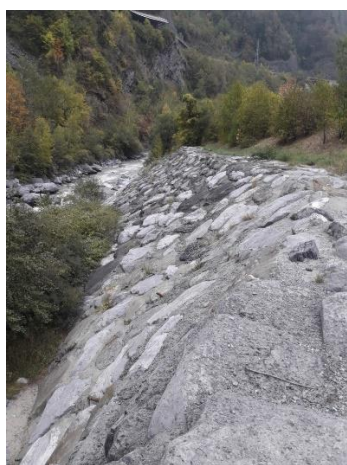
Talus en enrochements liées

Abattage des arbustes et
arbres

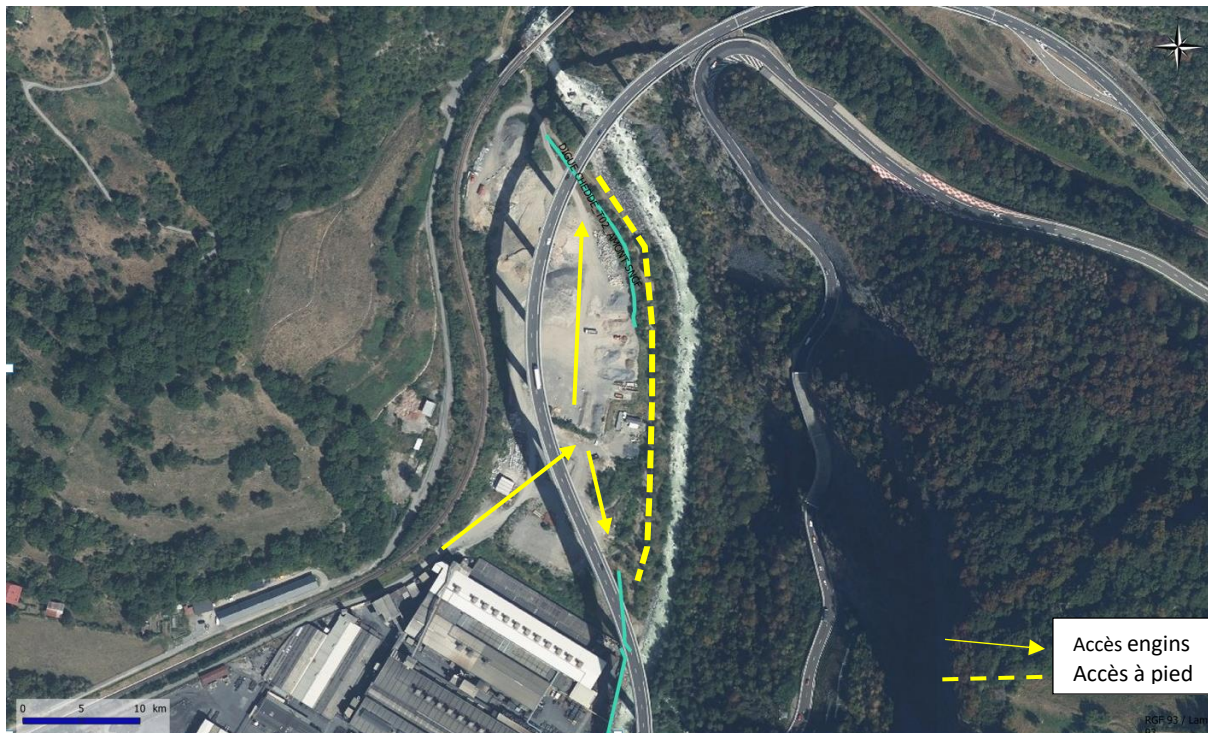
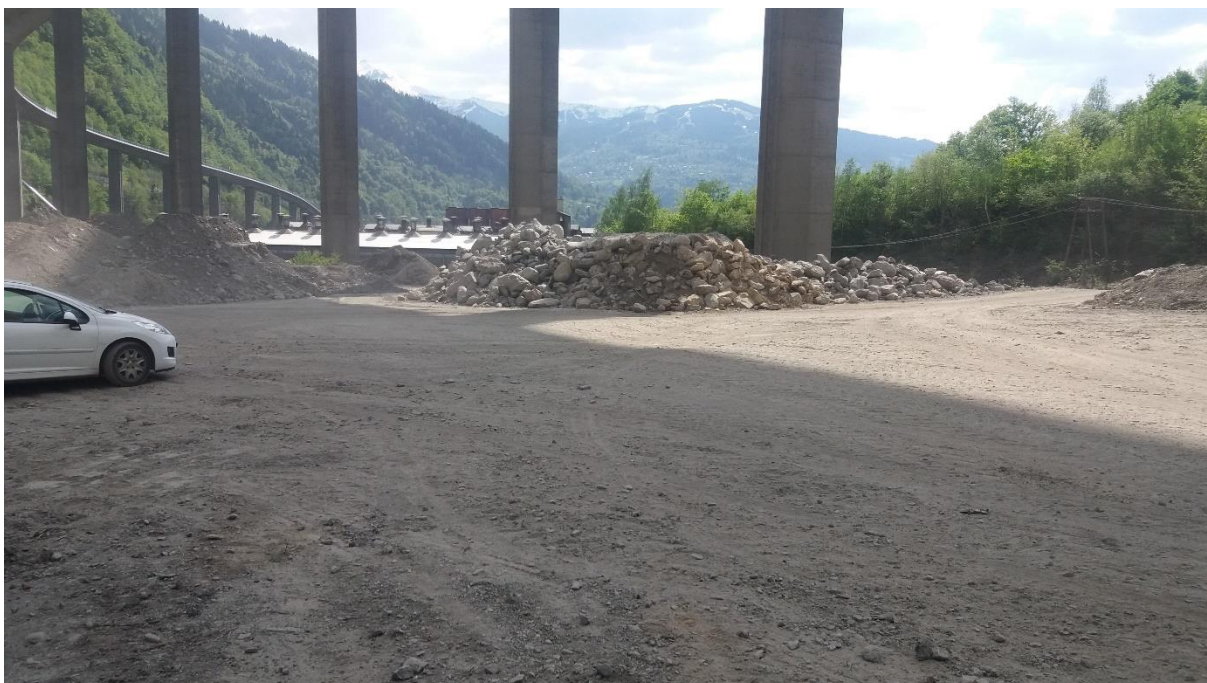
Les accès se sont à partir de la plateforme de l'entreprise de TP Pugnât et Frères située à l'arrière des digues.

Cette plateforme sert de stockage temporaire de matériaux inertes.

Les entreprises mandatées par le SM3A pour l'entretien des digues empruntent ces accès puis sillonnent généralement à pied les risbermes sur digue.
