Demande d'autorisation en
système d'endiguement

Arveyron Mer de Glace Rive droite
et gauche

Sur la commune de CHAMONIX

Note de Gestion de la végétation

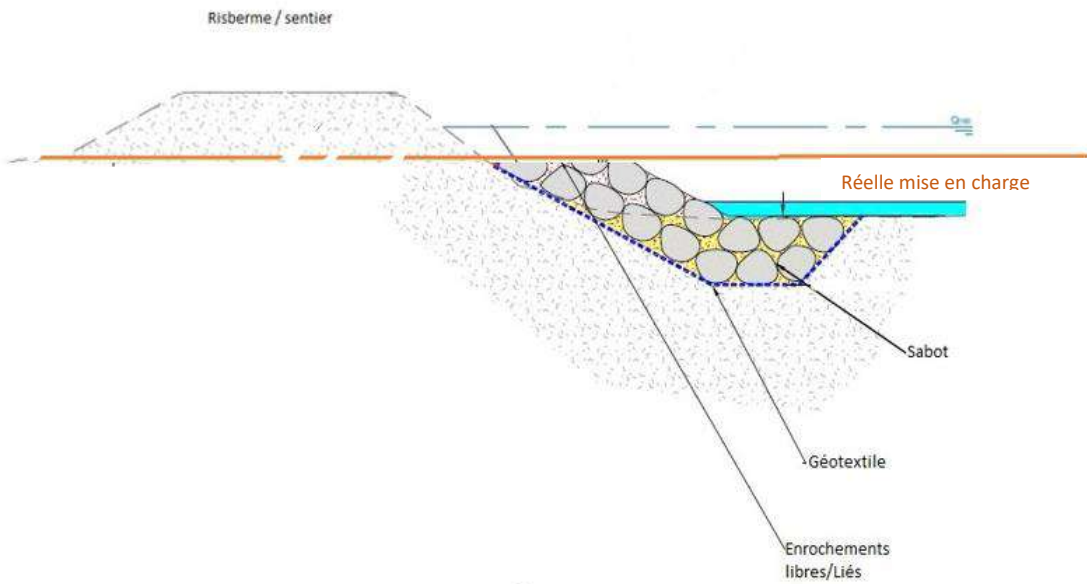
Exemple de Composition/Sollicitation/Risque/Entretien

| Profil en travers Type | Position | Composition /matériaux | Charge hydraulique potentiellement critique | Sollicitation hydraulique / sédimentaire / pression hydrostatique – MISE EN CHARGE | Risques liés à la végétation | Mode Entretien courant |
| | Merlon | Remblai compacté | OUI | Corps de digue réellement mis en charge avec de forte pression hydrostatique | Érosion interne, érosion de conduit, tassement, affouillement, arrachement, Basculement/arrachement, <u>rupture</u> | Ensemencement, Fauchage, Débroussaillage, Abattage si besoin ➔Objectif : Visibilité des désordres, conserver la strate herbacée et peu ou pas de développement arbustif, pas de strate arborée |
| | Risberme | Naturelle / sentier | NON | Sollicitation moindre | Moindre mesure : Basculement Risque sécuritaire pour les usagers des sentiers | Fauchage, Débroussaillage, Abattage sur sujet dangereux ou en mauvais état sanitaire |
| | Talus de berge | Enrochements liés (béton) | NON | Sollicitations importantes | Arrachement, Basculement, Affouillement, érosion externe, Désorganisation des blocs | Débroussaillage généralement manuel ➔Objectif : ne pas désorganiser les enrochements |
| | (Sabot) | Enrochements libres | NON | Très Forte Sollicitation lors d'affouillement | Désorganisation des blocs par affouillement | Sans Object |
| | Franc-bord | Graviers | NON | Très Forte sollicitation | Embâcles | Abattage sujet malades ou >25mm |
| | Lit vif | Graviers | NON | Très Forte sollicitation | Embâcles | Enlèvement des embâcles |

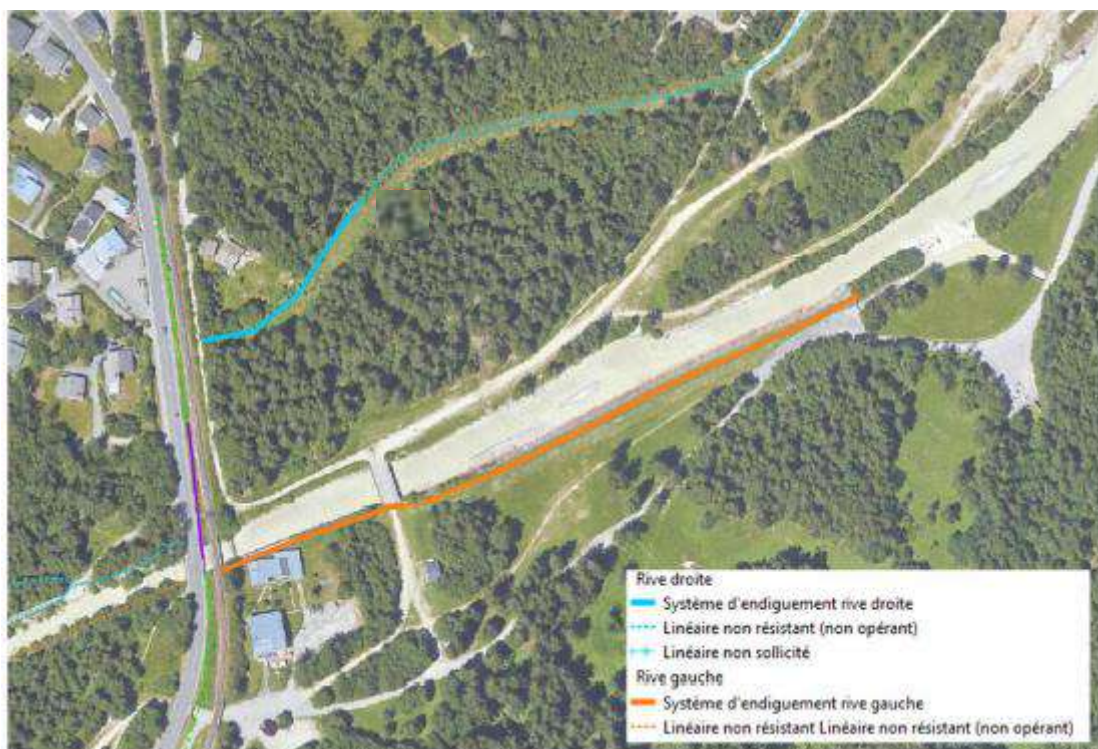
Le système d'endiguement se compose :

- Rive gauche : 355 ml d'ouvrage en enrochements libres et mur maçonné.
- Rive droite : 115 ml merlon en retrait

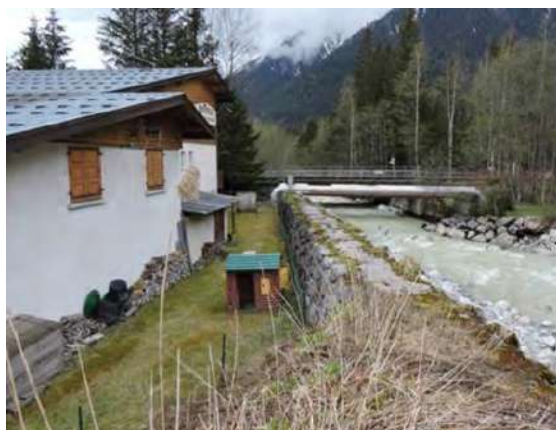
a) Rive Gauche T04 aval : Mur bétonné

Année de construction début du 20ième siècle repris en 2002-2003.

Mur de soutènement en béton, surmontée de roches ou pierres maçonnées.

- → Largeur en crête : 1,3m / Matériaux : revêtement végétalisé
- → Longueur rampant côté terre (zone protégée) : 2m / Matériaux : revêtement végétalisé
- → Longueur rampant côté rivière : 4,2m / Matériaux : mur de soutènement, roche bétonnée

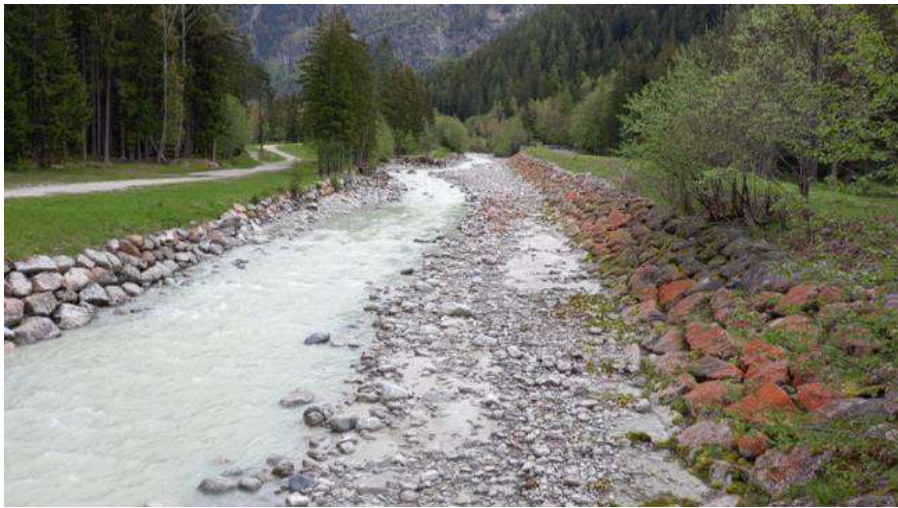
b) Rive Gauche T05 amont :

Année de construction : début du 20^{ème} siècle repris 2002-2003

Enrochements libres (sabot et parement) surmontés d'un remblai enherbé.

- → Largeur en crête : 5m / Matériaux : revêtement végétalisé
- → Longueur rampant côté terre (zone protégée) : 5m / Matériaux : terre-végétale
- → Longueur rampant côté rivière :
 - 4m / Matériaux : enrochements (bas)
 - 3m / Matériaux : terre-végétale (haut)

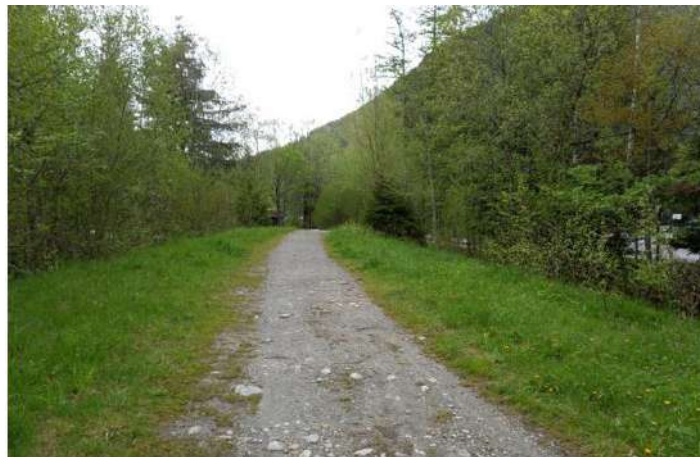
c) Rive Droite : T04

Digue en retrait par rapport au bord du torrent d'environ de 50 à 150m. Composée d'un remblai surmonté d'un sentier (ou piste ski de fond).

Année de construction : début 20ième siècle reprise 2006 et 2012.

- → Largeur en crête : 5m / Matériaux : concassé 0,80mm + terre végétale
- → Longueur rampant côté terre (zone protégée) : 3,4m / Matériaux : terre végétale
- → Longueur rampant côté rivière : 3,4m / Matériaux : terre végétale

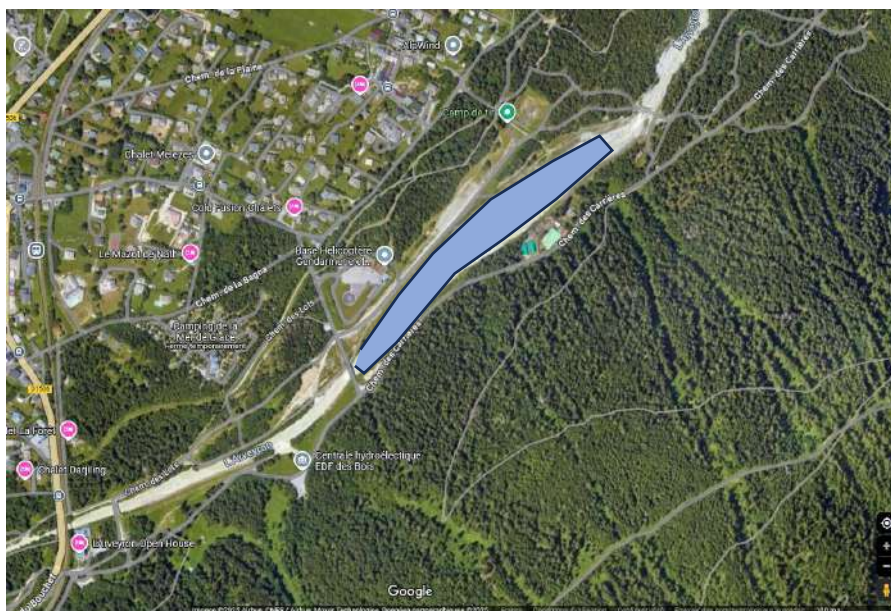
Localisation plage de dépôt

Plage de dépôt de l'Arveyron Mer de Glace (entre le pont de la promenade des Rantourneurs et le pont du chemin de la Barre du Chapitre) d'une capacité de 70 000 m³ a été réalisée entre 2004 et 2006.

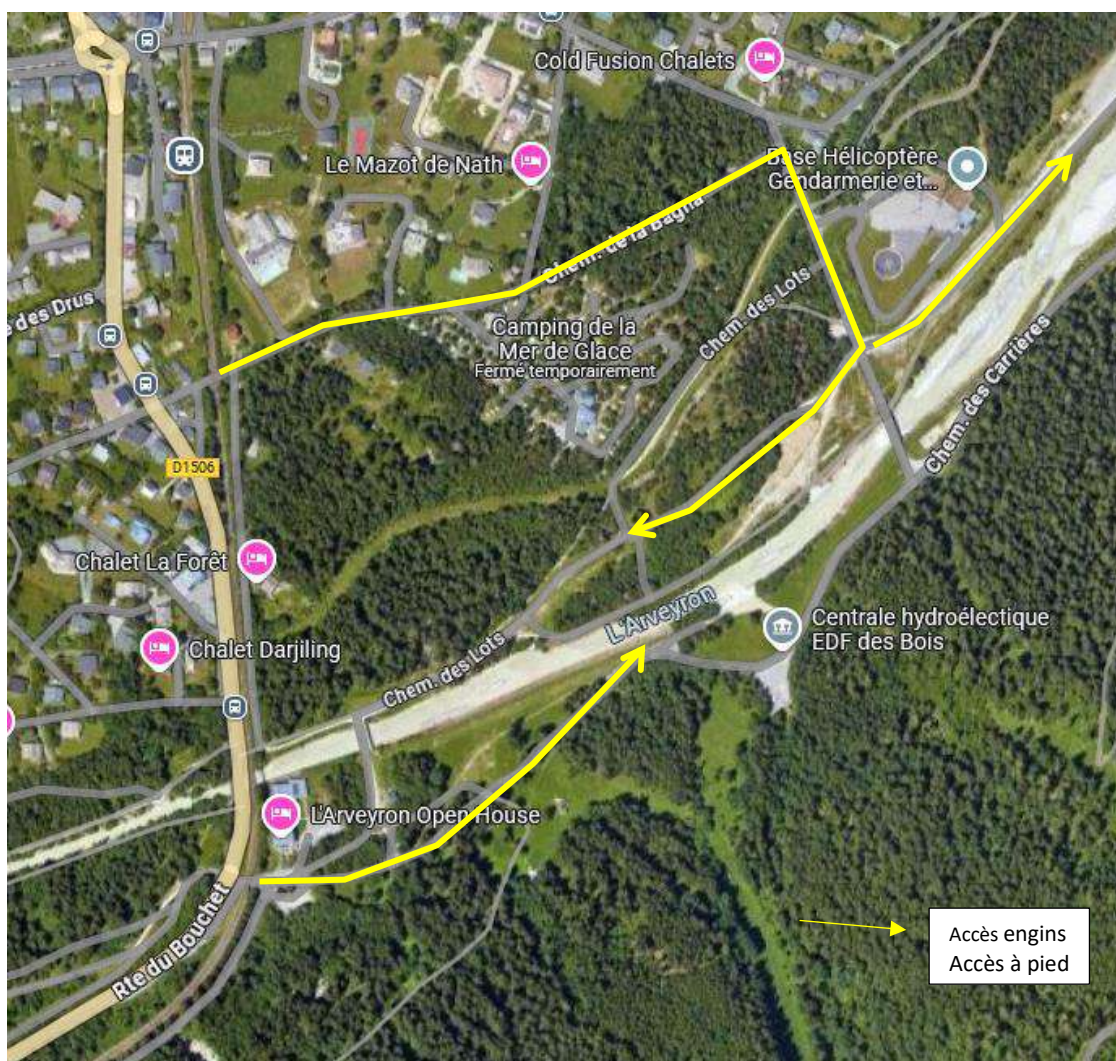
Plan des accès

Les accès sont existants et s'appuient sur les pistes de ski de fond, les sentiers de randonnée de l'été. Aucune ouverture n'est nécessaire.
