Restauration du Ruisseau des Blachères

Commune de Saint Rémy de Maurienne

Vue en Plan
Profils en travers
Coupes de principe

Date	Modifications	Indice
10/12/2011	Edition originale - HYDROTOPO	0
13/08/2011	Projet - TERE0	A1

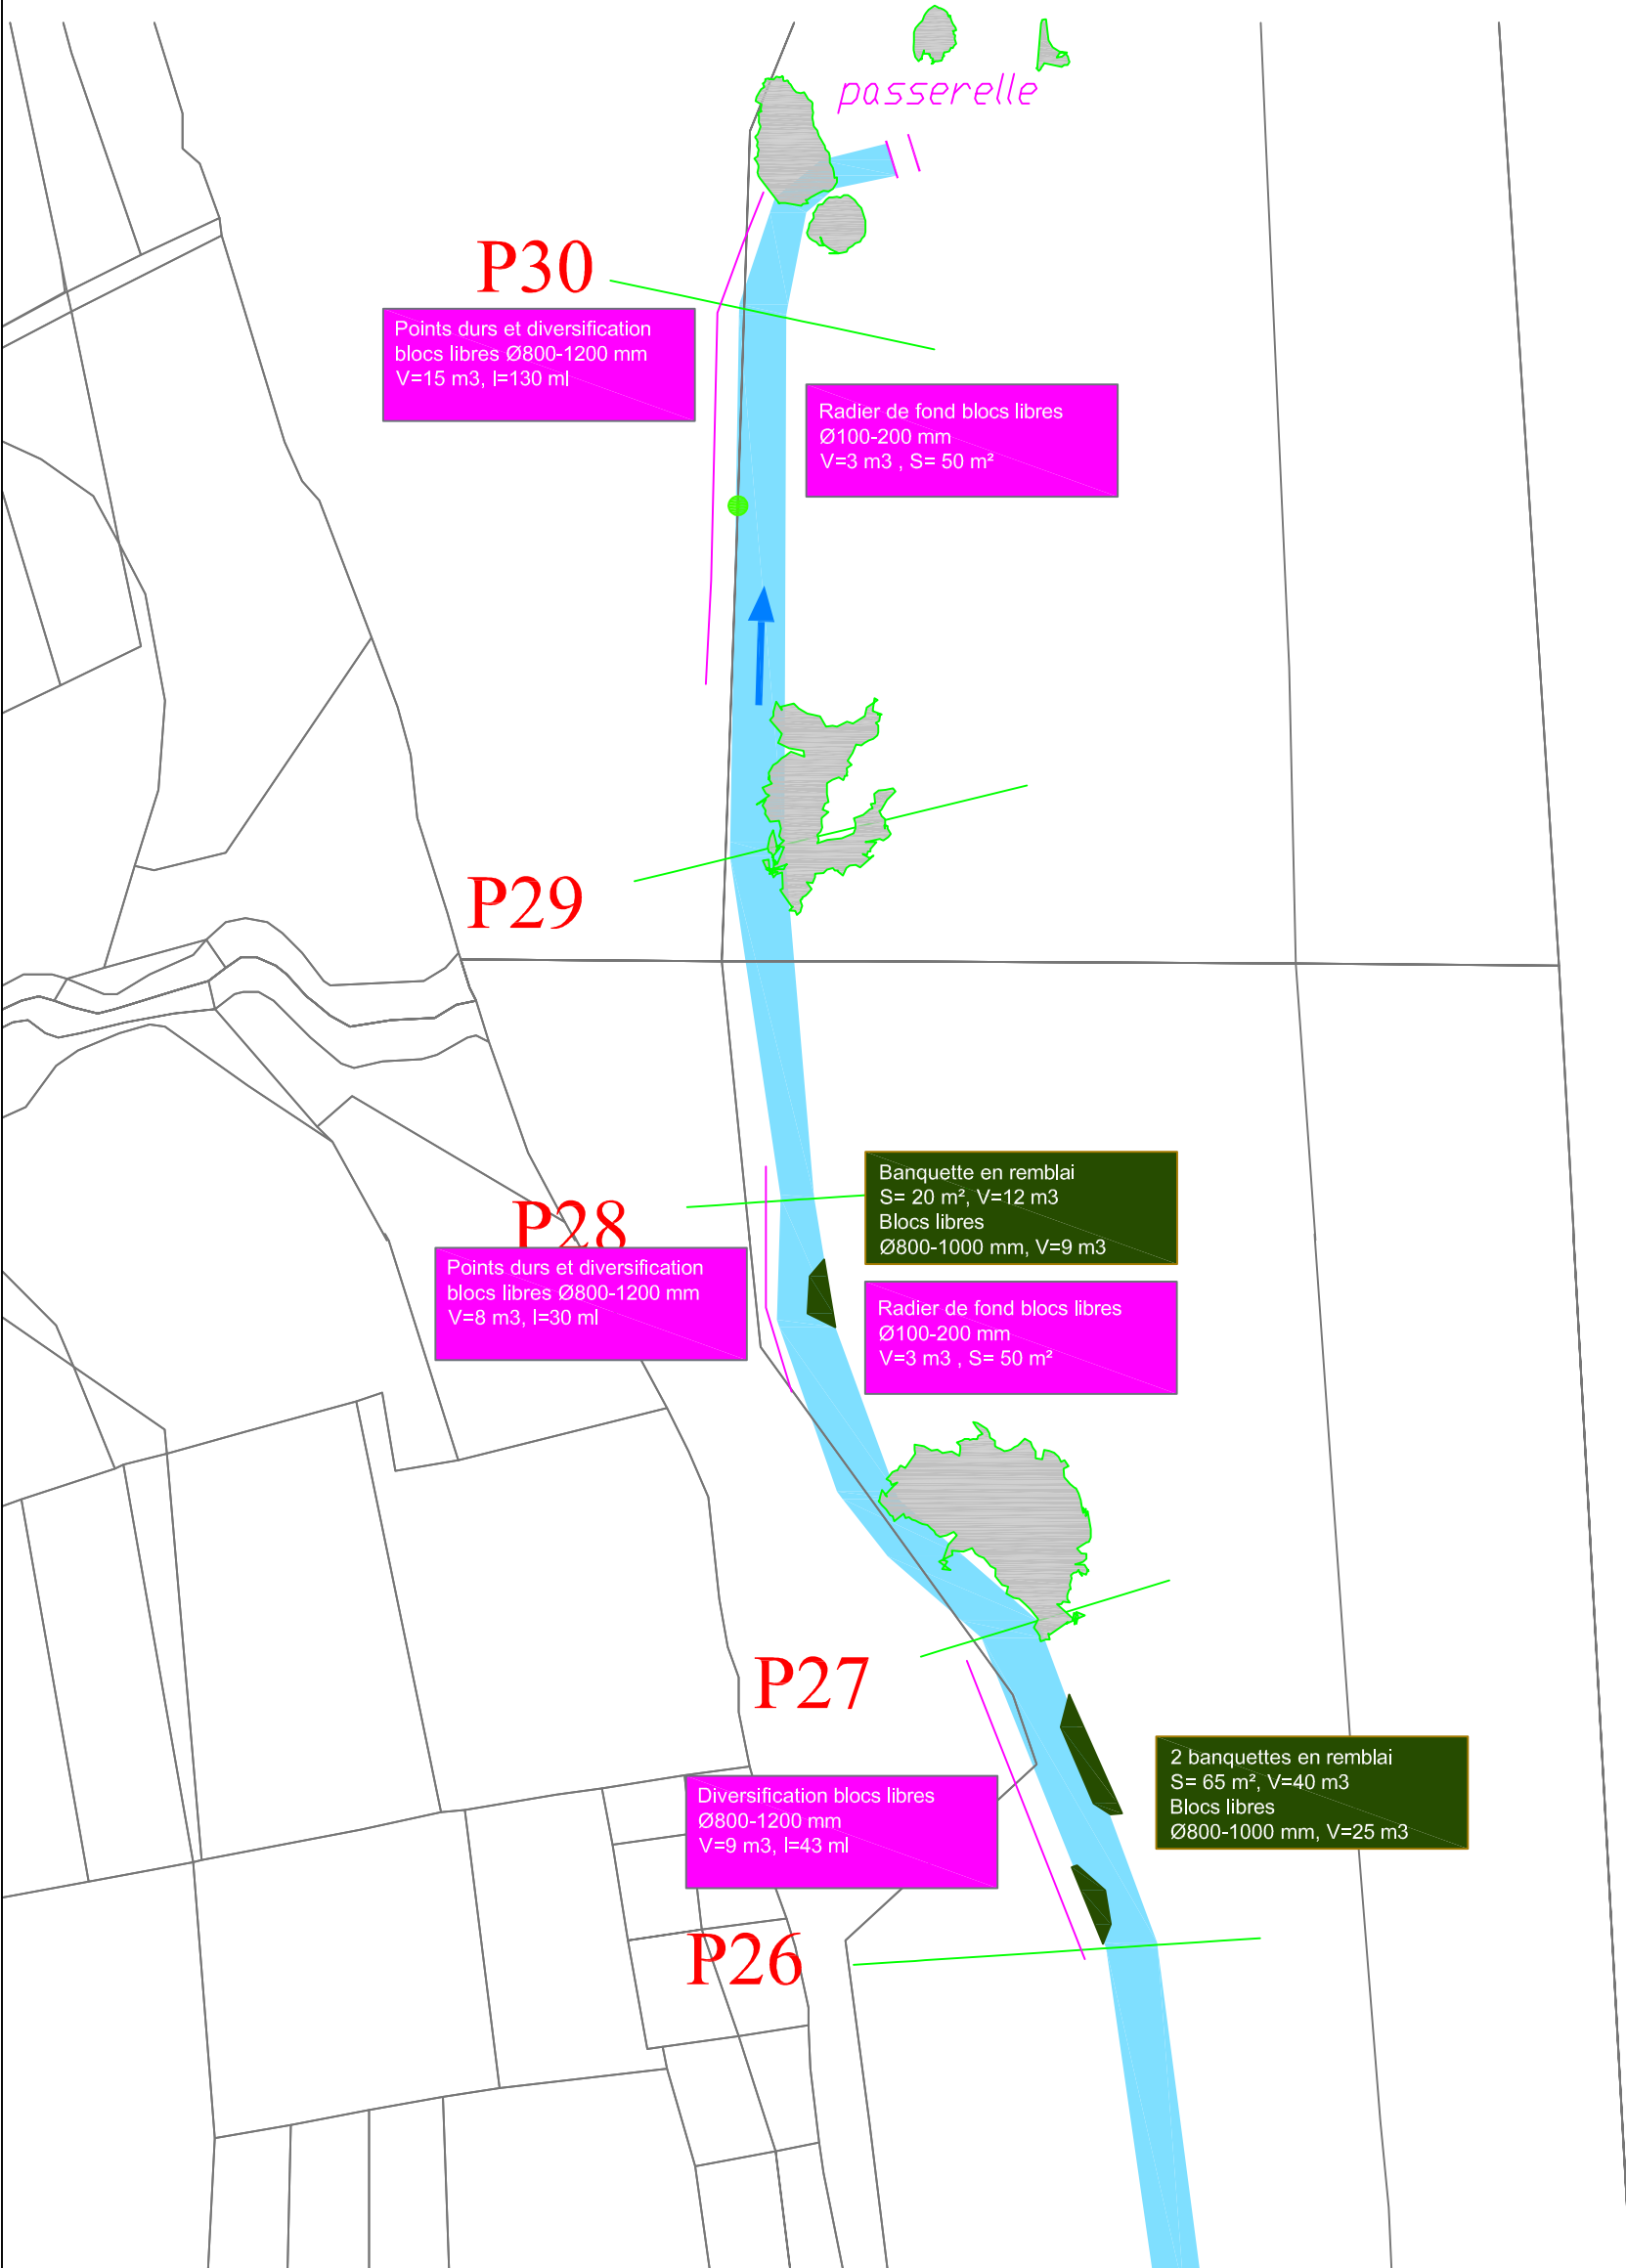
Phase	Tranche	Type plan	N°	Format natif	ECHELLE	INDICE	DATE	MODIFICATIONS	CO.	ET.	VER.
PRO-EXE	Ferme	VP Synoptique	4	A3	1/1000	A1	13/08/12		WV	WV	WV
				Restauration du ruisseau des Blachères

P30
Points durs et diversification
blocs libres Ø800-1200 mm
V=15 m³, l=130 ml

Radier de fond blocs libres
Ø100-200 mm
V=3 m³, S= 50 m²

P28
Points durs et diversification
blocs libres Ø800-1200 mm
V=8 m³, l=30 ml

Banquette en remblai
S= 20 m², V=12 m³
Blocs libres
Ø800-1000 mm, V=9 m³

Diversification blocs libres
Ø800-1200 mm
V=9 m³, l=43 ml

2 banquettes en remblai
S= 65 m², V=40 m³
Blocs libres
Ø800-1000 mm, V=25 m³

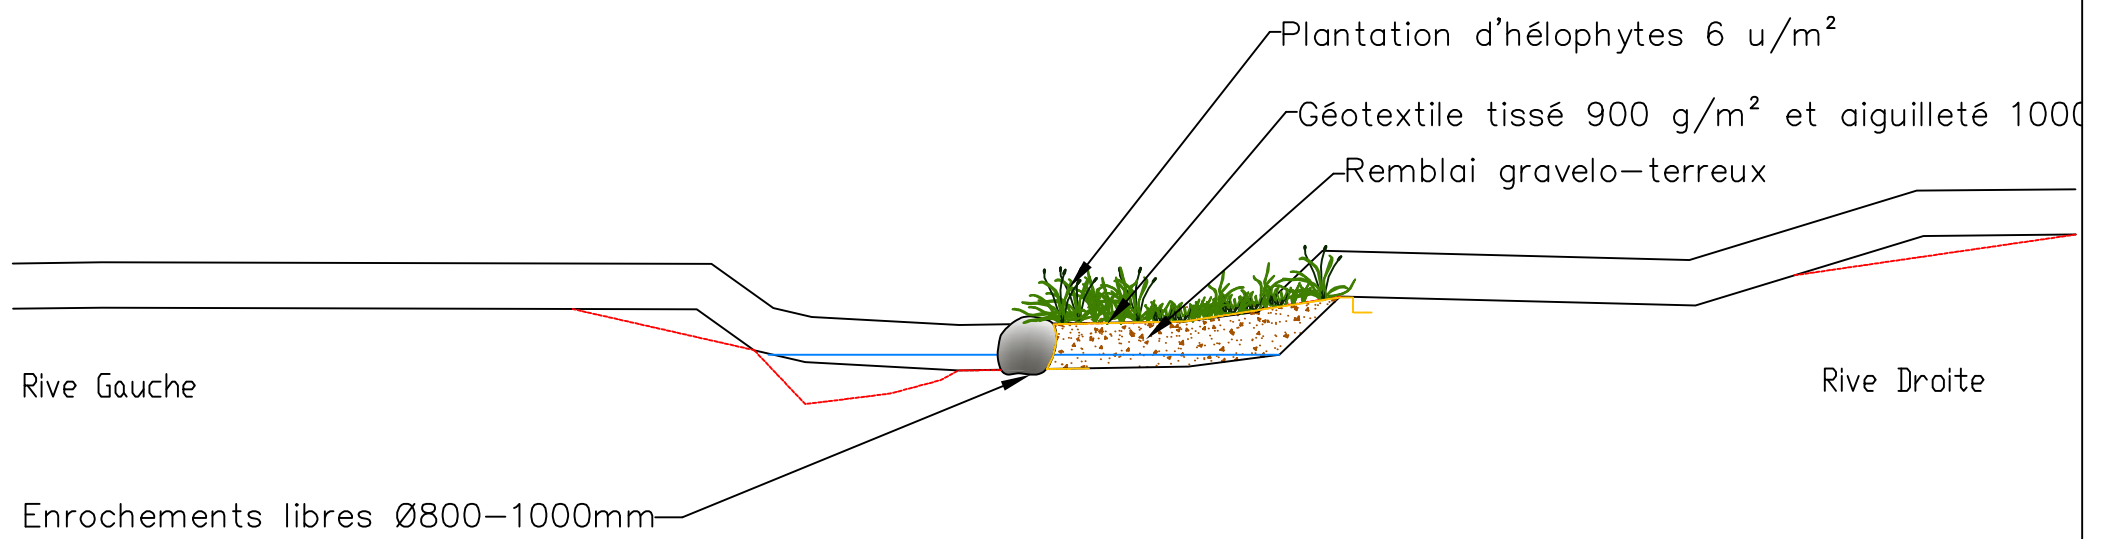
Coupe type 1 : banquette en remblai protégée par géotextile et plantation d'hélophytes tronçon 2

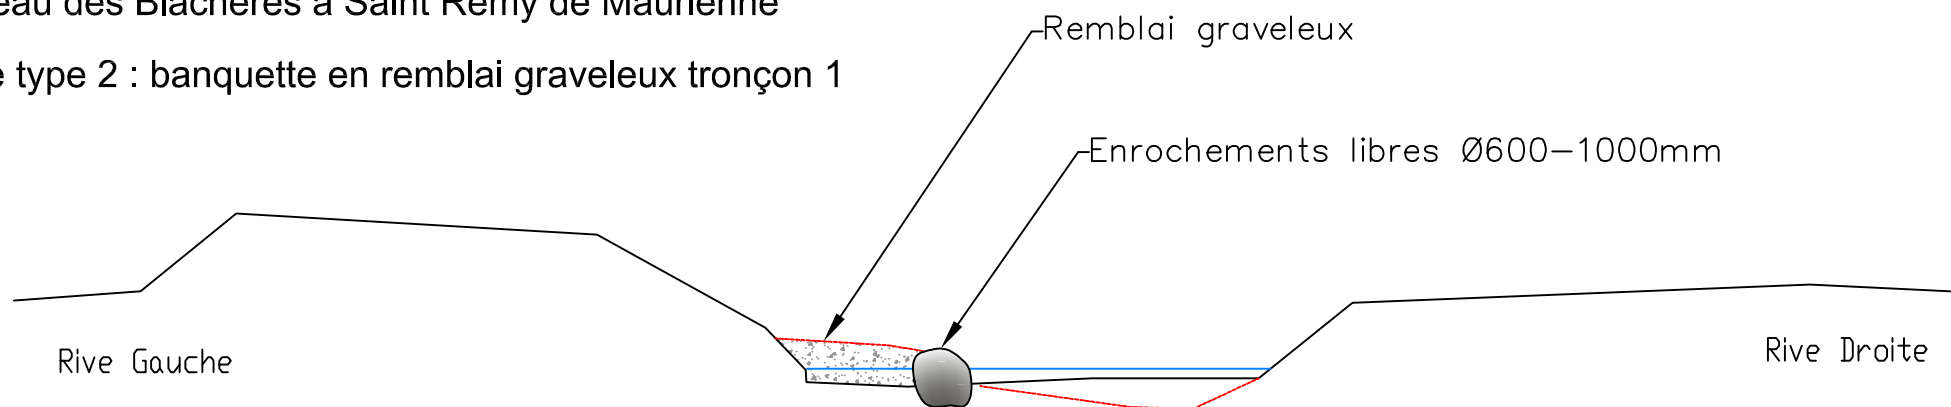
Coupe type 2 : banquette en remblai graveleux tronçon 1

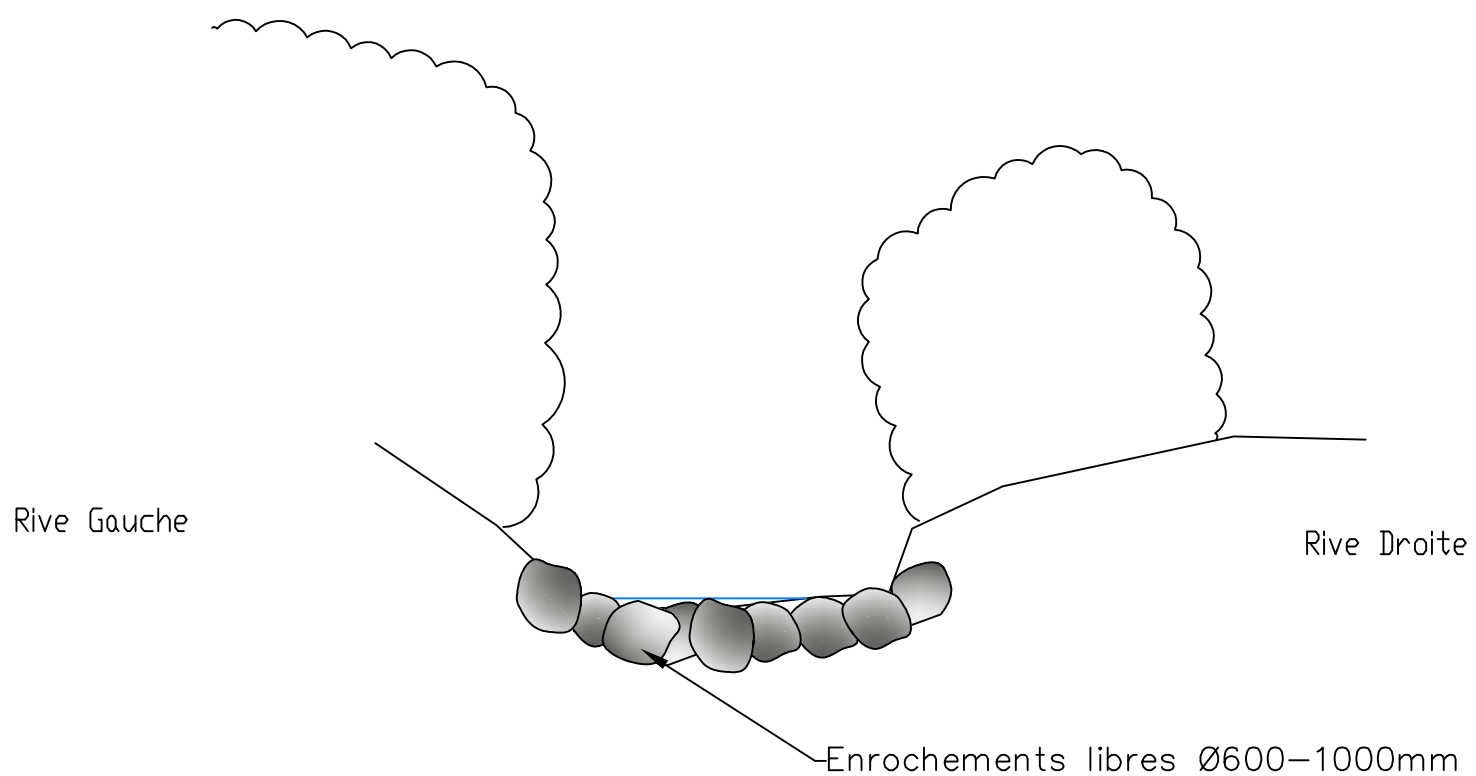
Coupe type 3 : seuil de fond tronçon 1
