COMMISSION DE SUIVI DE SITE

SUEZ ORGANIQUE - COMPOSTIERE DE SAVOIE

Jeudi 8 juin 2023

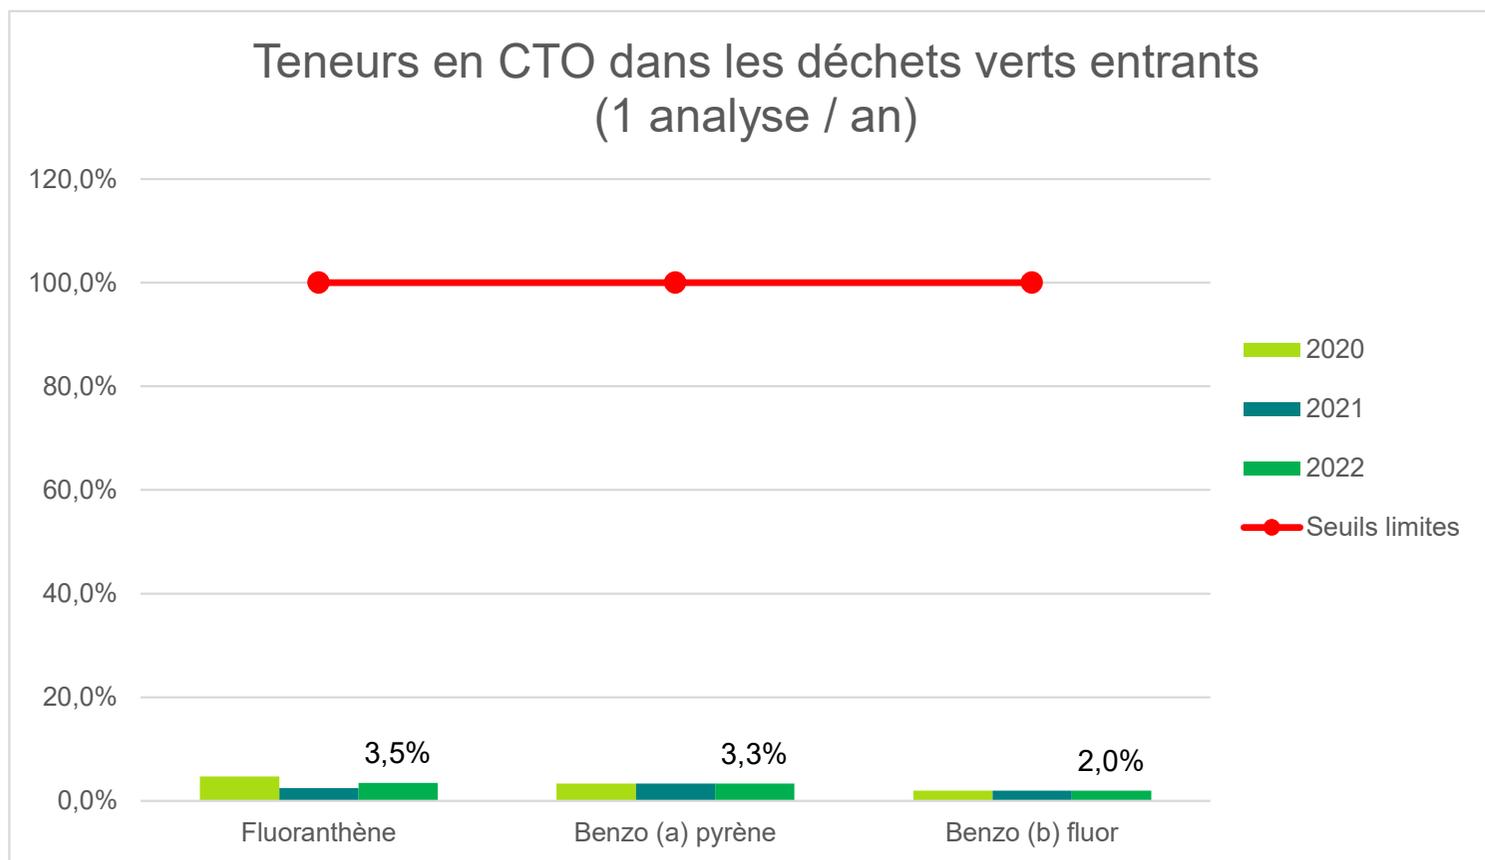
Fluoranthène	B(a) pyrène	B(b)fluor
Valeurs 2020 (mg/kg MS)	0,19	< 0,05	< 0,05
Valeurs 2021 (mg/kg MS)	0,10	< 0,05	< 0,05
Valeurs 2022 (mg/kg MS)	0,14	< 0,05	< 0,05
Valeurs limites NF U 44-051 (mg/kg MS)	4,0	1,5	2,5

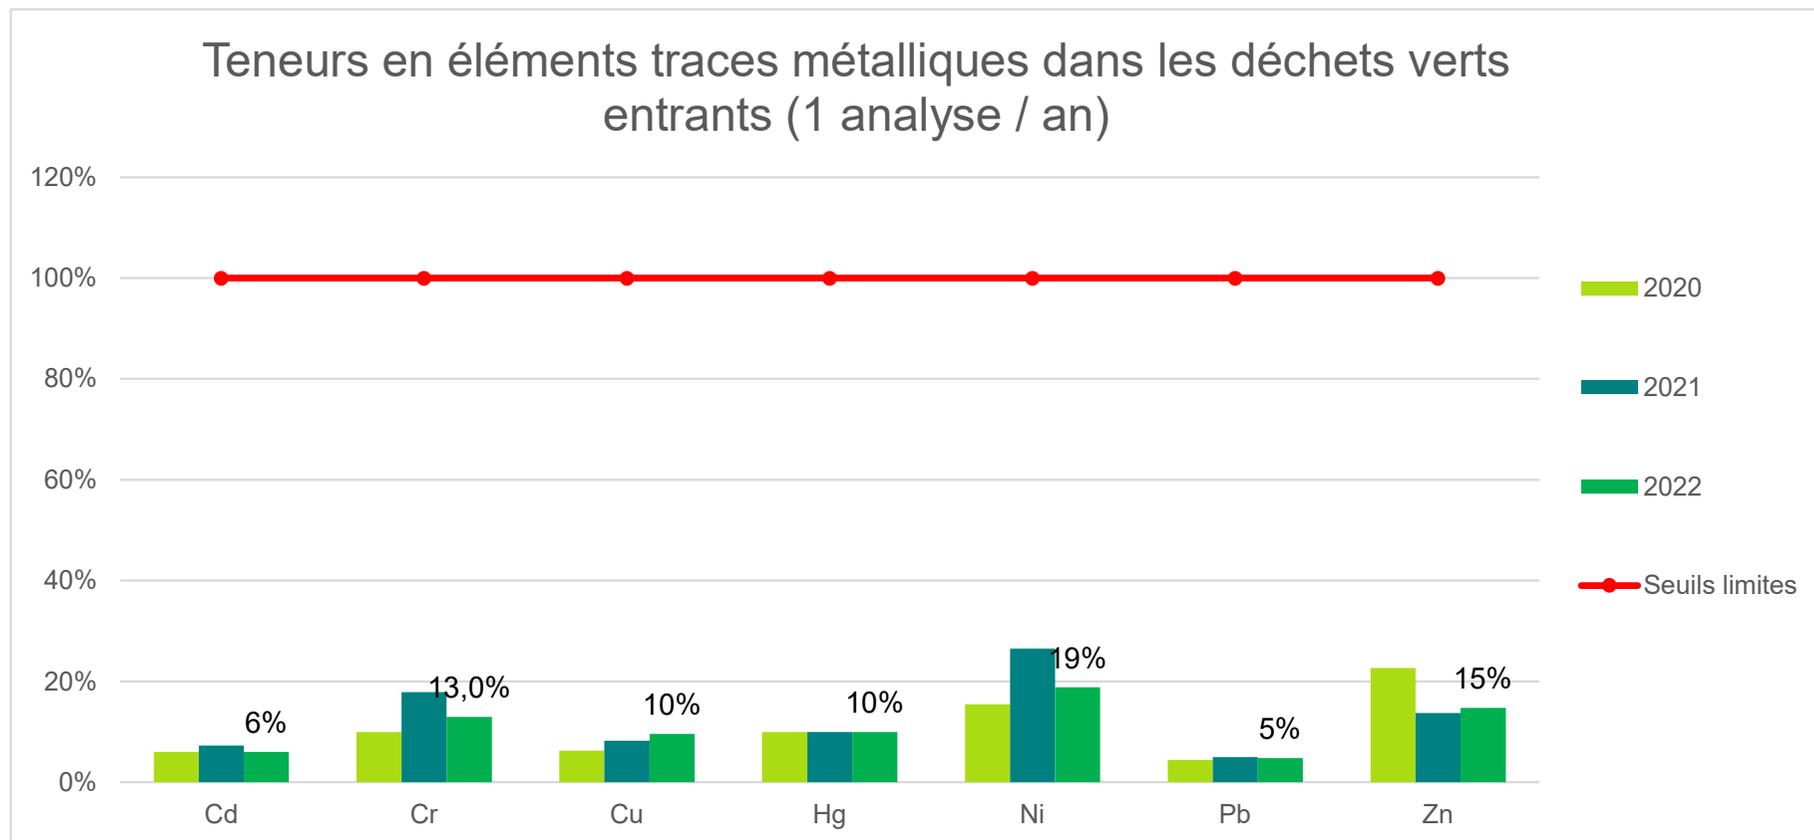
Cd	Cr	Cu	Hg	Ni	Pb	Zn
Valeurs 2020 (mg/kg MS)	0,18	12,0	18,9	< 0,2	9,3	8,0	136,0
Valeurs 2021 (mg/kg MS)	0,22	21,5	24,8	< 0,2	15,9	9,0	82,5
Valeurs 2022 (mg/kg MS)	0,18	15,6	28,8	< 0,2	11,3	8,7	88,8
Valeurs limites NF U 44-051 (mg/kg MS)	3	120	300	2	60	180	600

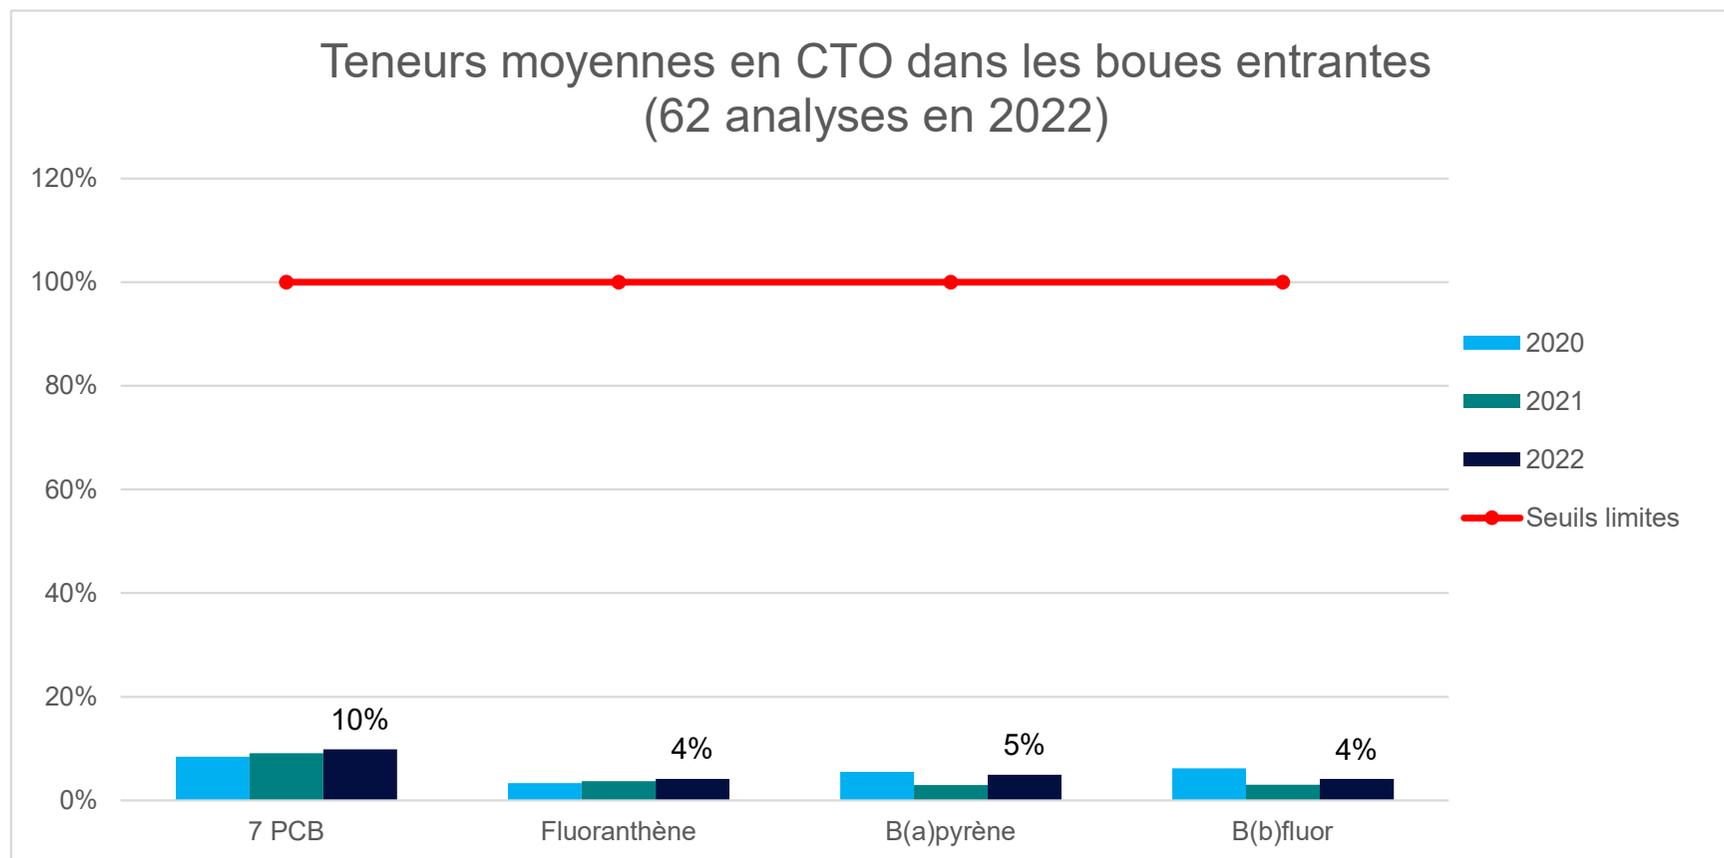
7 PCB	Fluoranthène	B(a)pyrène	B(b)fluor
Valeurs 2020 (mg/kg MS)	0,07	0,17	0,11	0,16
Valeurs 2021 (mg/kg MS)	0,07	0,18	0,06	0,08
Valeurs 2022 (mg/kg MS)	0,08	0,21	0,10	0,10
Valeurs limites arrêté 08/01/98 (mg/kg MS)	0,80	5,0	2,0	2,5

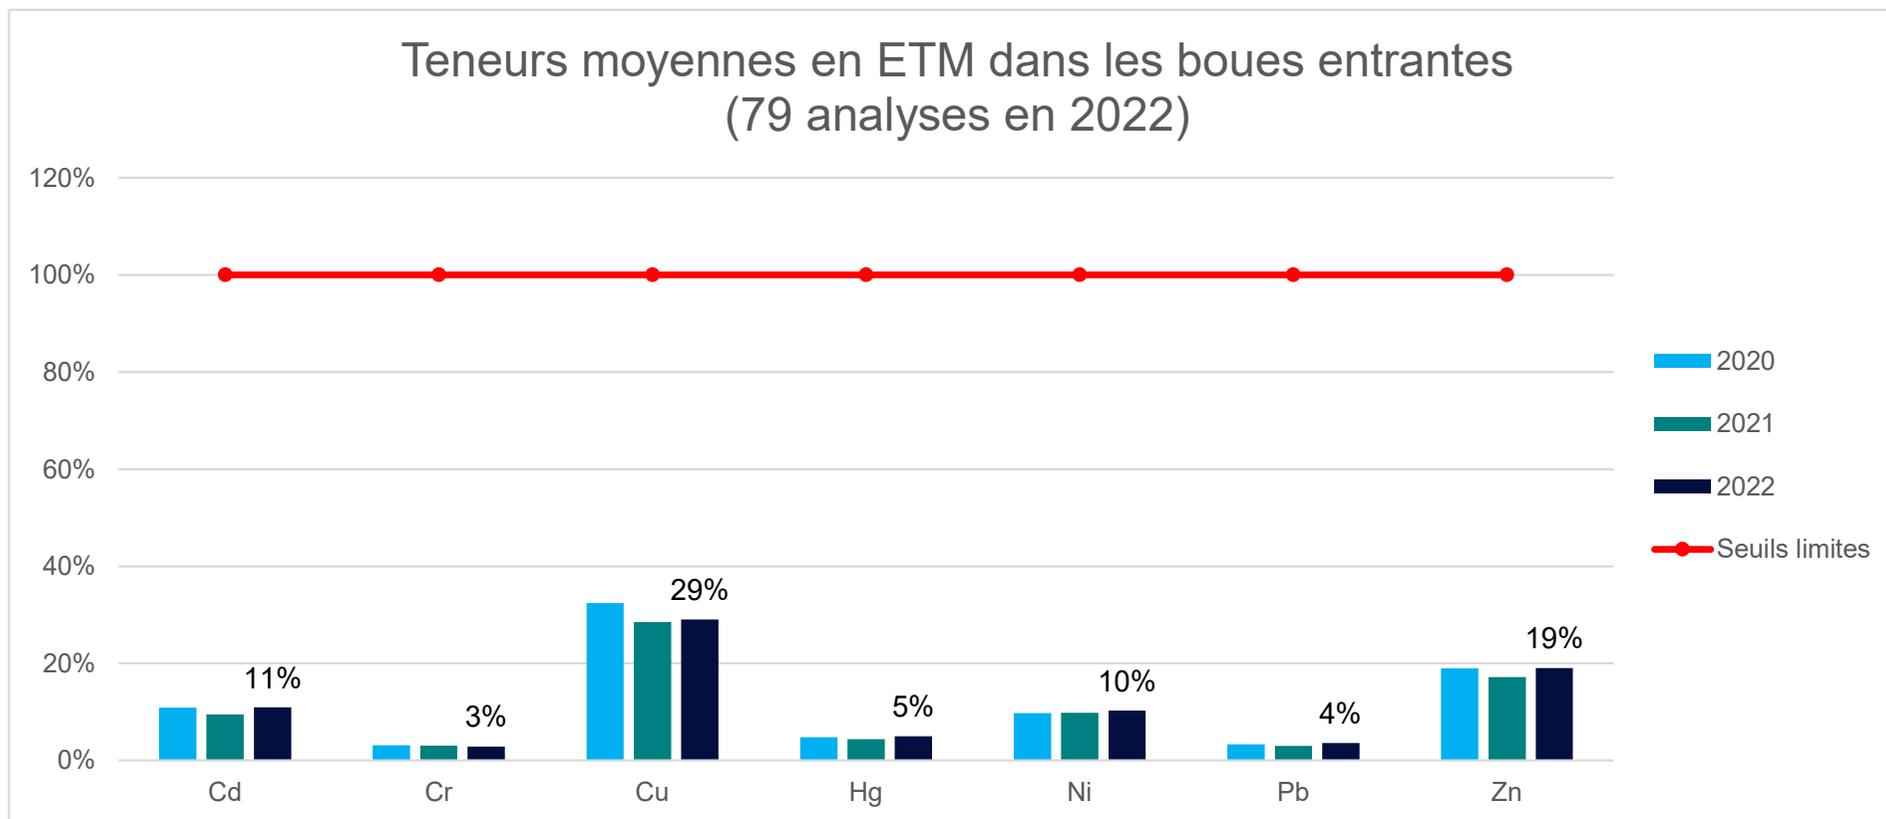
Cd	Cr	Cu	Hg	Ni	Pb	Zn
Valeurs 2020 (mg/kg MS)	1,1	31	324	0,48	19,5	27	570
Valeurs 2021 (mg/kg MS)	0,9	31	285	0,44	19,6	24	515
Valeurs 2022 (mg/kg MS)	1,1	29	291	0,50	20,6	29	572
Valeurs limites arrêté 08/01/98 (mg/kg MS)	10	1000	1000	10	200	800	3000

➔ **Suivi analytique des boues réceptionnées : 100% des boues conformes**

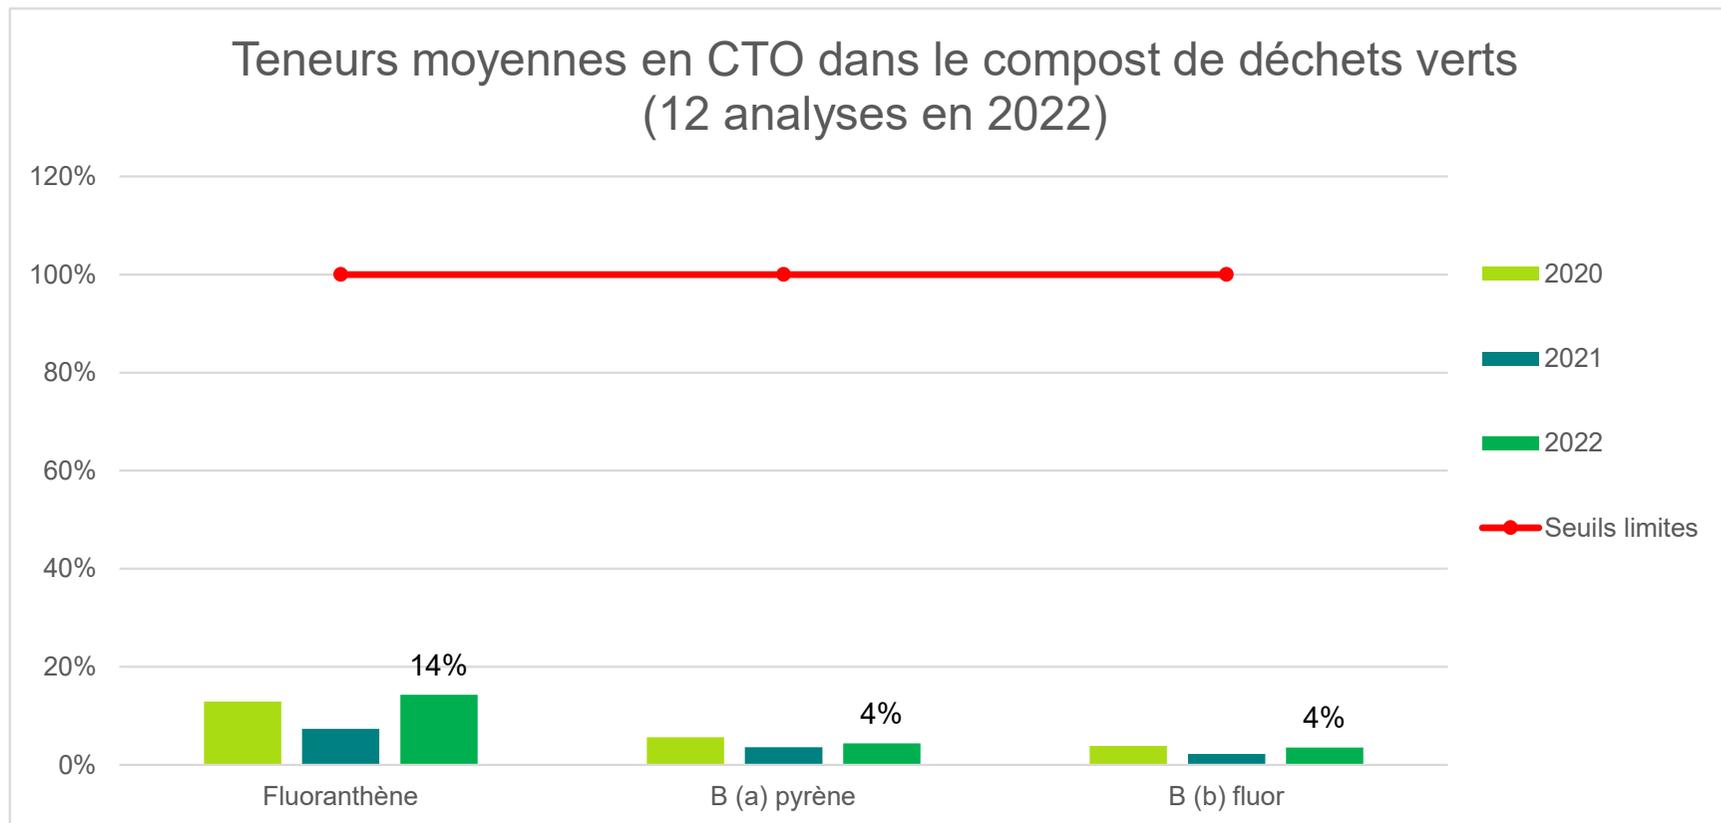
Fluoranthène	B (a) pyrène	B (b) fluor
Valeurs 2020 (mg/kg MS)	0,52	0,08	0,10
Valeurs 2021 (mg/kg MS)	0,29	0,05	0,06
Valeurs 2022 (mg/kg MS)	0,57	0,07	0,09
Valeurs limites NF U 44-051 (mg/kg MS)	4	1,5	2,5

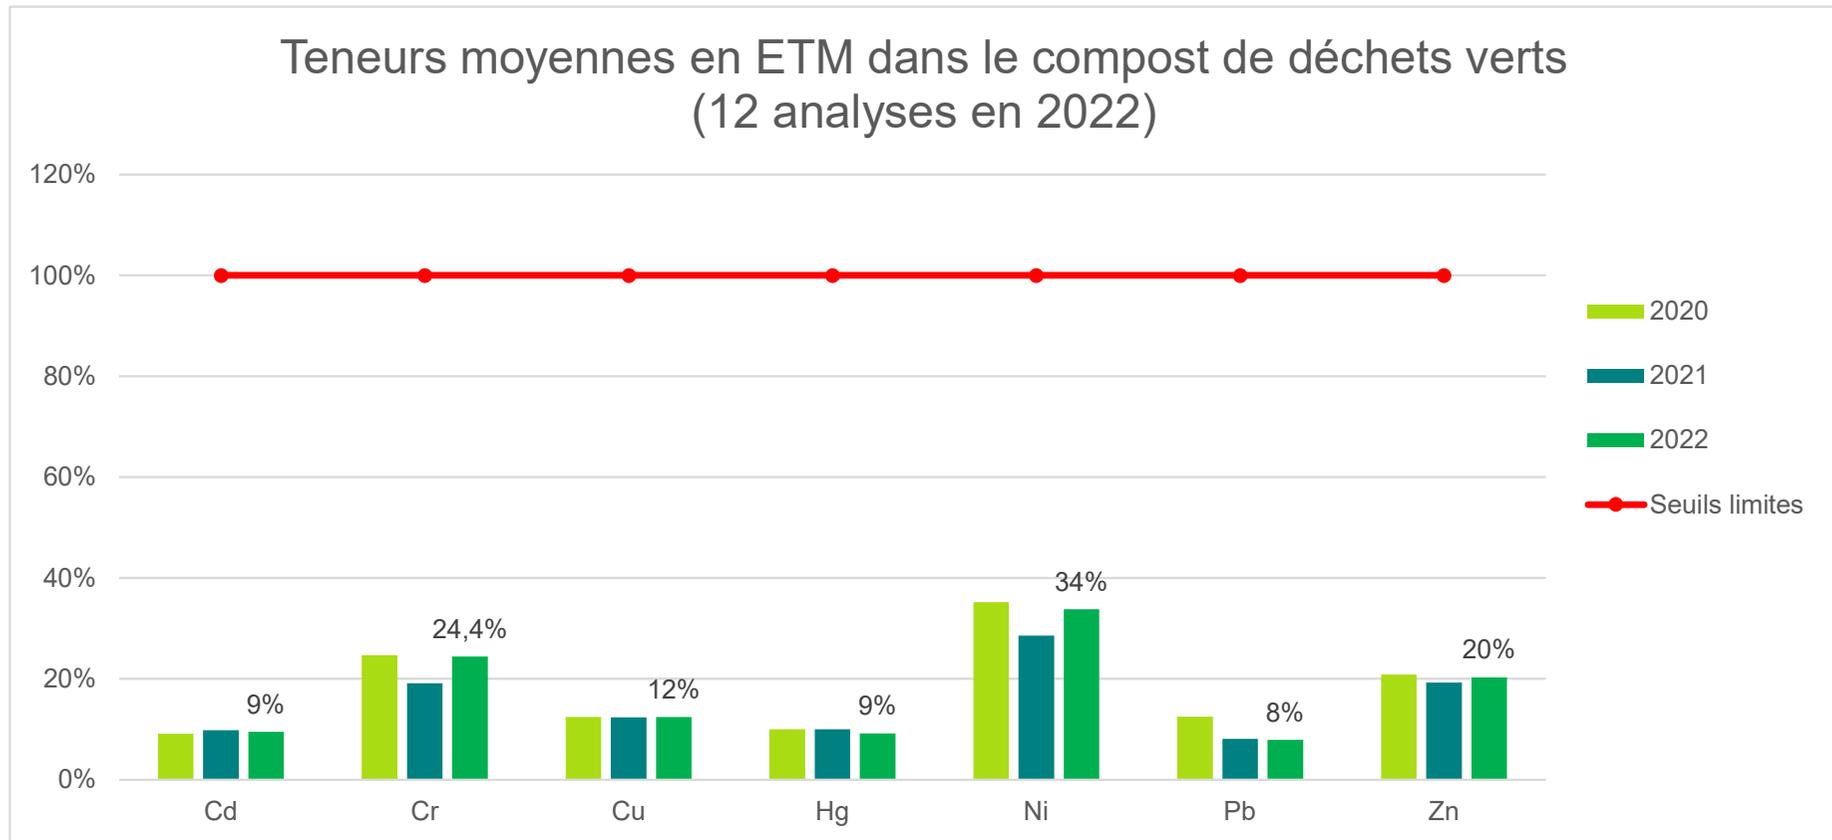
Cd	Cr	Cu	Hg	Ni	Pb	Zn
Valeurs 2020 (mg/kg MS)	0,3	29,6	37,2	0,2	21,1	22,4	125,0
Valeurs 2021 (mg/kg MS)	0,3	23,0	37,1	0,2	17,2	14,5	115,4
Valeurs 2022 (mg/kg MS)	0,3	29,3	37,3	0,2	20,3	14,2	121,6
Valeurs limites NF U 44-051 (mg/kg MS)	3	120	300	2	60	180	600

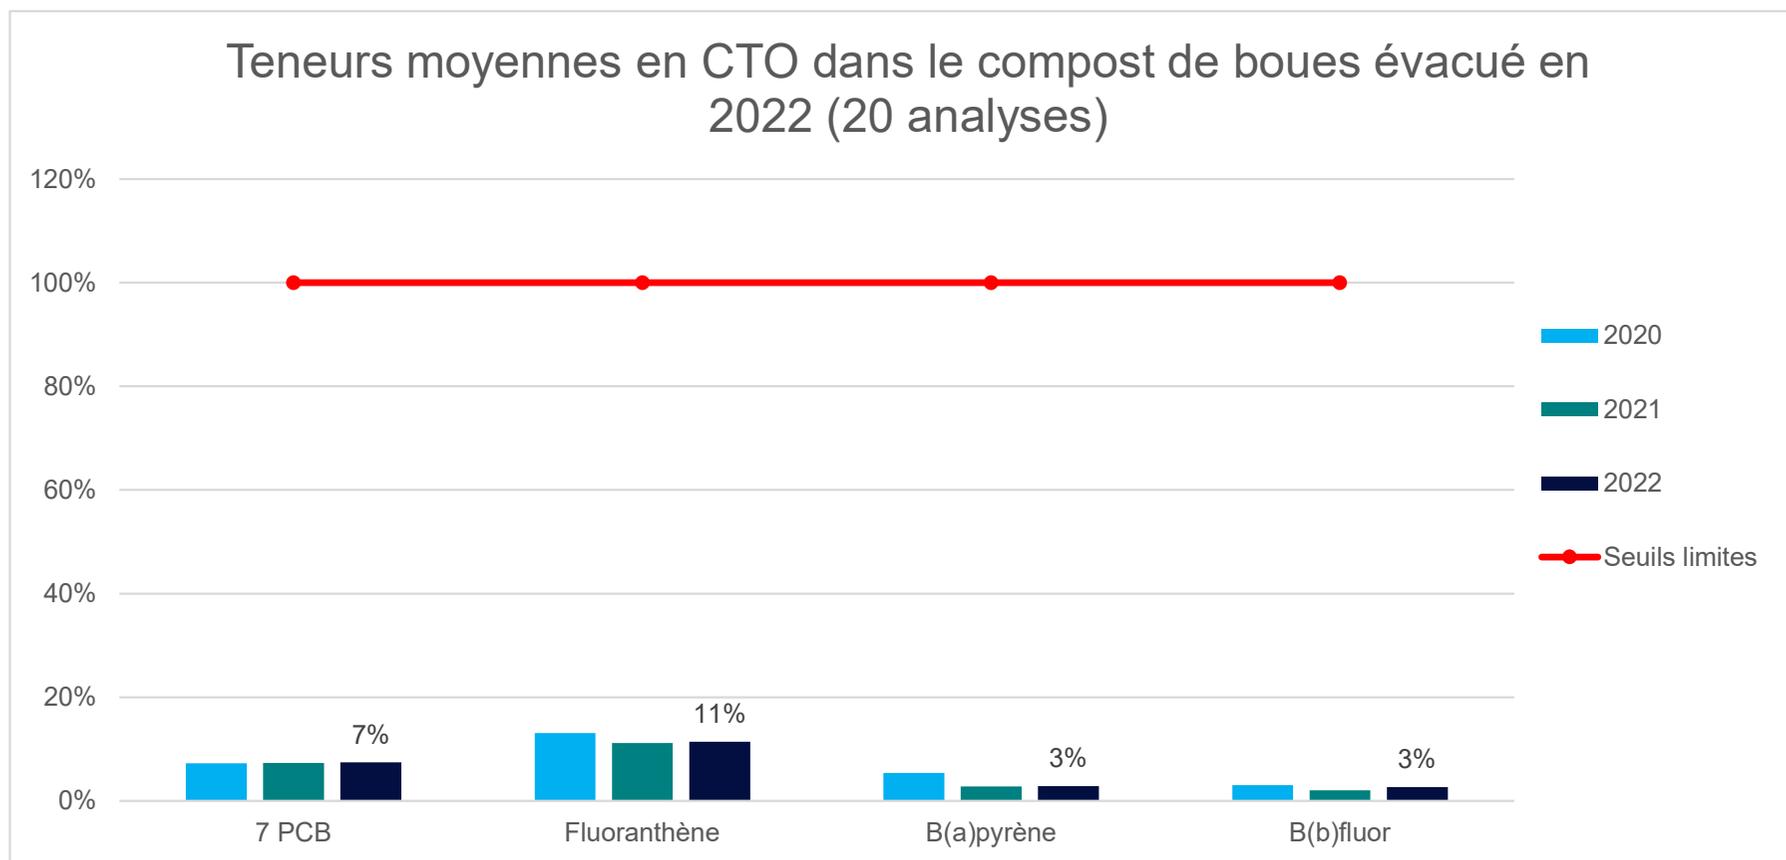
7 PCB	Fluoranthène	B(a)pyrène	B(b)fluor
Valeurs 2020 (mg/kg MS)	0,06	0,52	0,08	0,08
Valeurs 2021 (mg/kg MS)	0,06	0,45	0,04	0,05
Valeurs 2022 (mg/kg MS)	0,06	0,46	0,04	0,07
Valeurs limites NF U 44-095 (mg/kg MS)	0,8	4	1,5	2,5

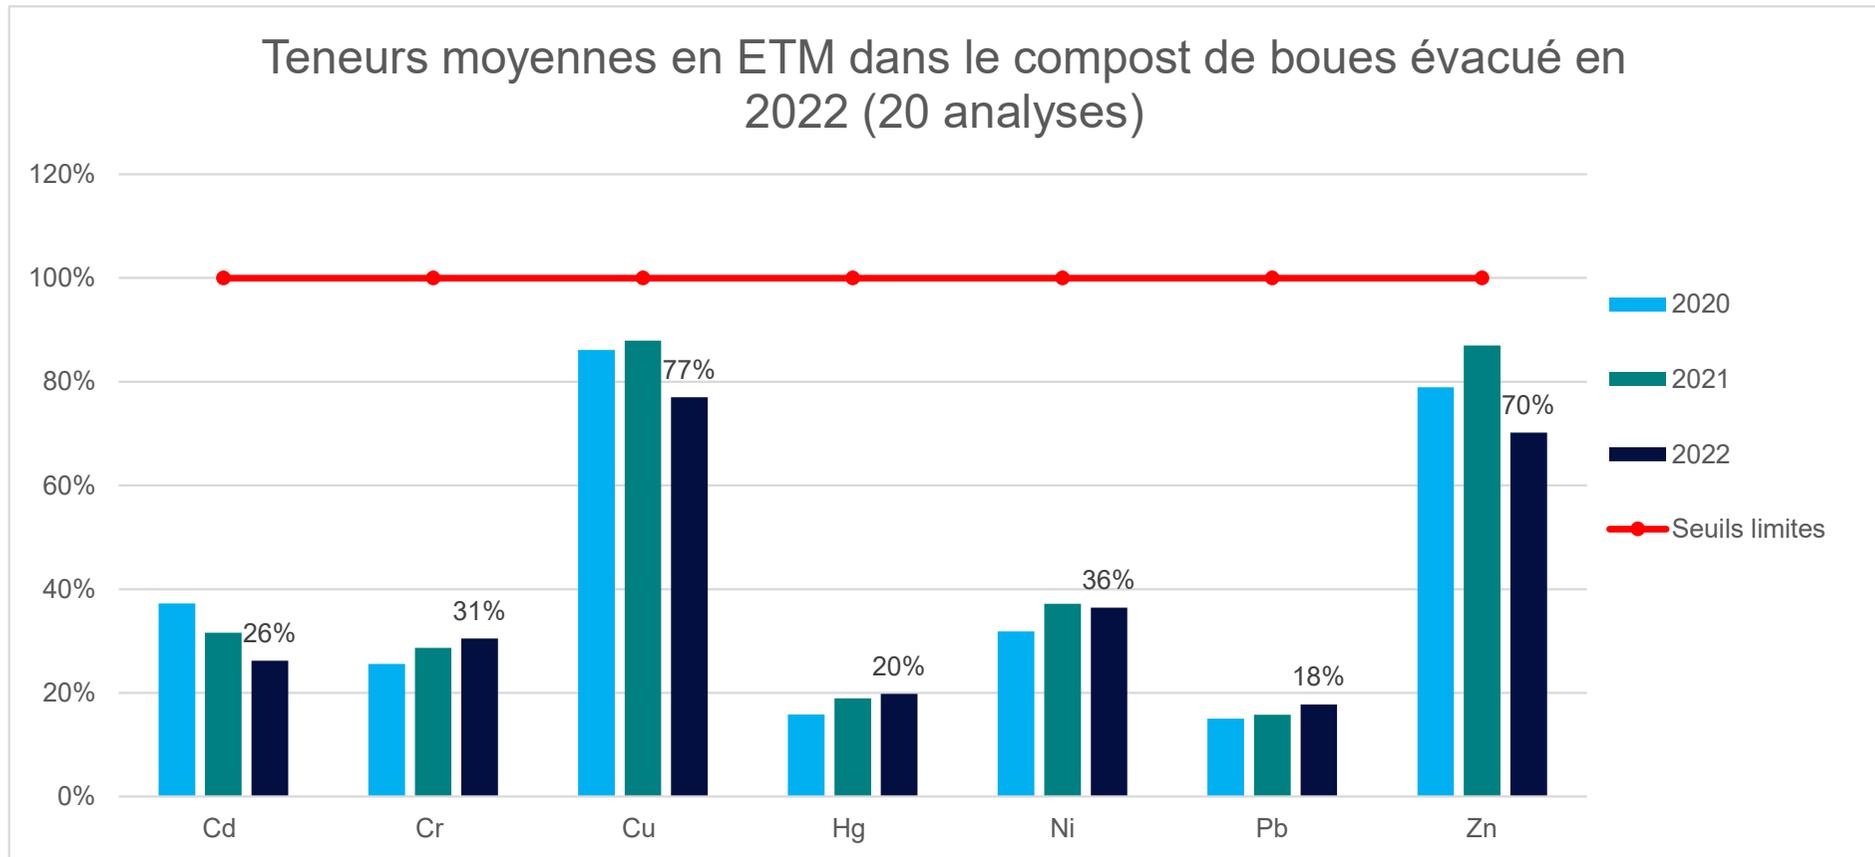
Cd	Cr	Cu	Hg	Ni	Pb	Zn
Valeurs 2020 (mg/kg MS)	1,1	30,7	258,4	0,3	19,1	27,1	473,75
Valeurs 2021 (mg/kg MS)	0,9	34,4	263,7	0,4	22,3	28,4	522
Valeurs 2022 (mg/kg MS)	0,8	36,6	231,1	0,4	21,9	32,0	421,15
Valeurs limites NF U 44-095 (mg/kg MS)	3	120	300	2	60	180	600

➤ 100% des composts de boues conformes à la norme NF U 44-095 ou 44-295.

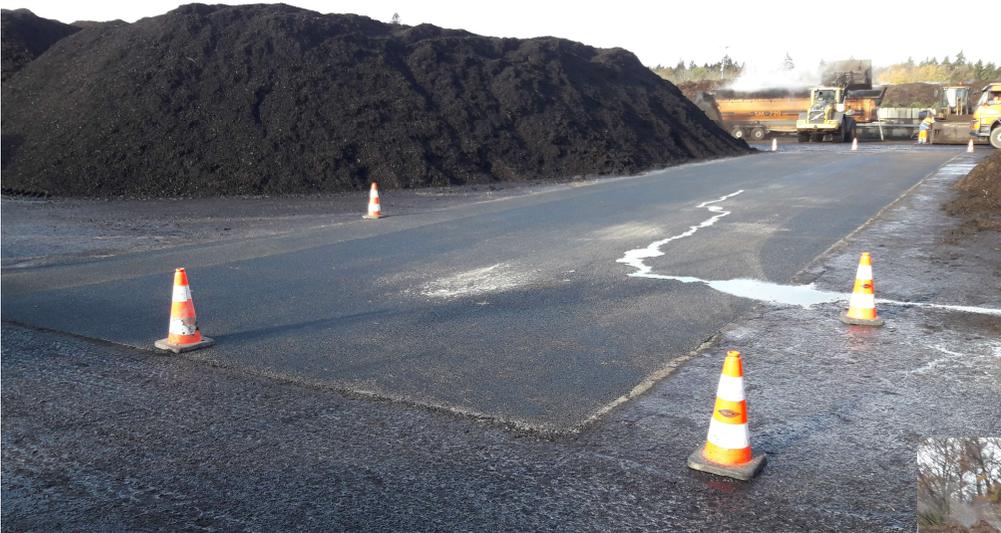
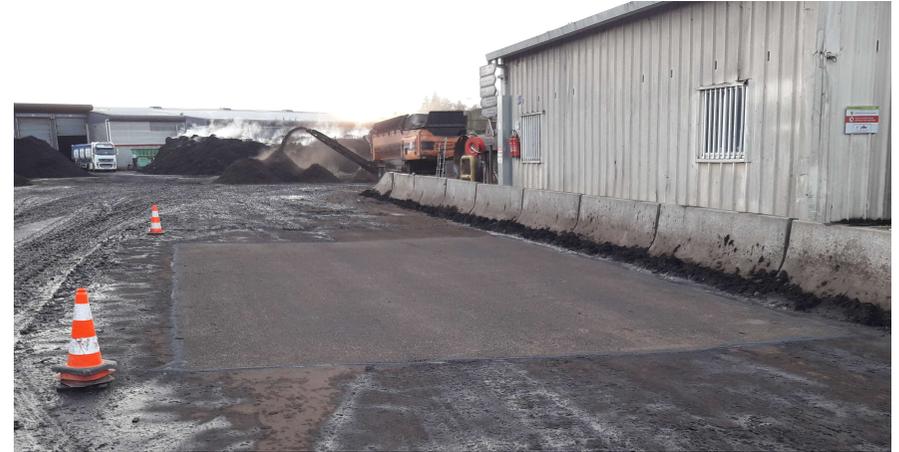
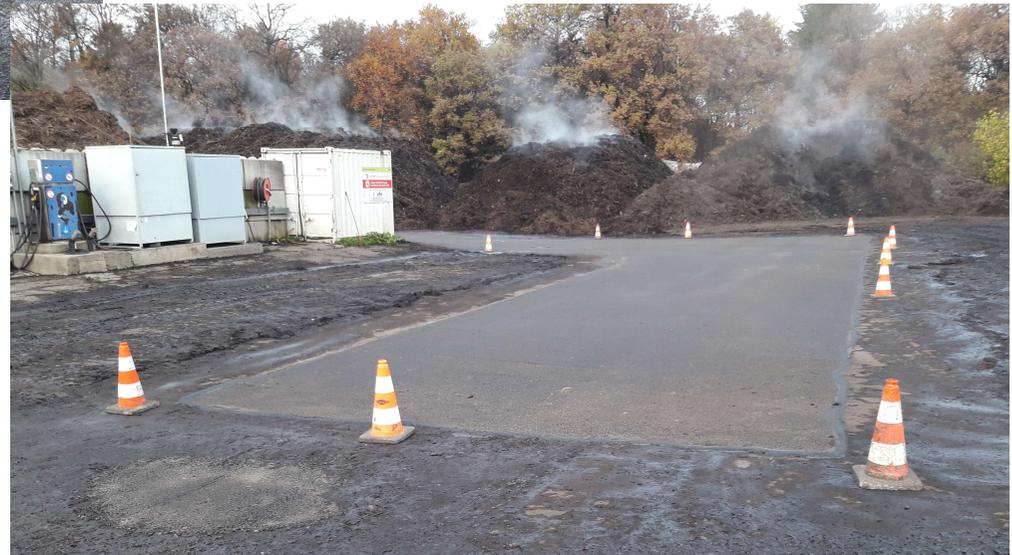
⇒ Réfection de 700 m² d'enrobé de la plateforme extérieure.

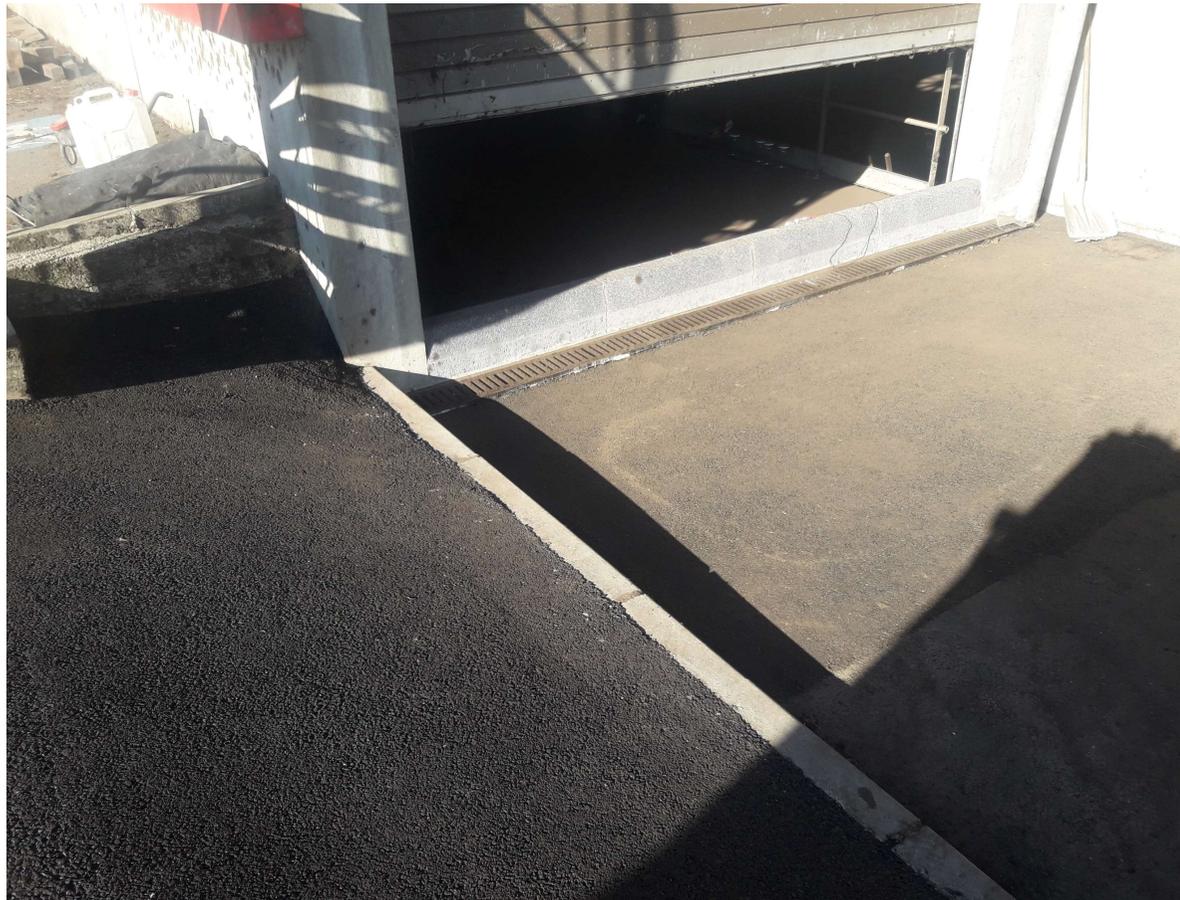
- ⇒ Mise en conformité de l'aire de lavage destinée aux transporteurs de biodéchets contenant des sous-produits animaux.

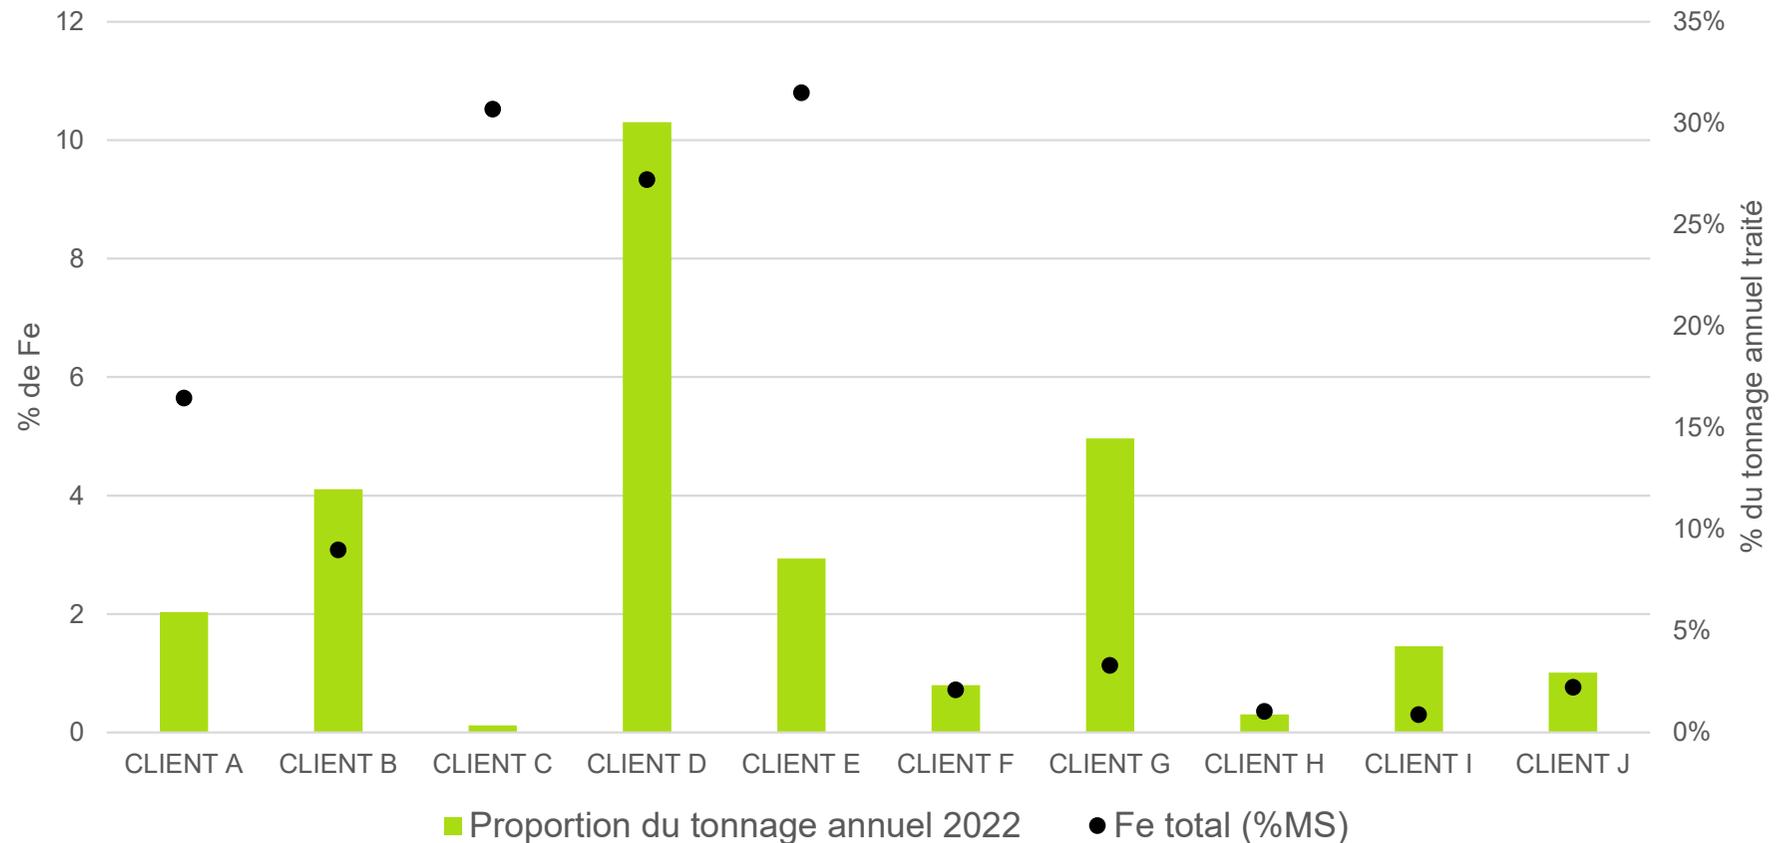
Concentrations en fer dans les boues de STEP en proportion du tonnage annuel traité en 2022

⇒ Concentration très importante de fer dans les boues du client qui représente 30 % du gisement annuel de boues traitées en 2022.

- ⇒ Les conditions météorologiques défavorables que nous avons connues en 2022 (canicule et sécheresse) ne sont pas les seules causes de ces déclenchements (aucune auto combustion sur les lots de compost de déchets verts).
- ⇒ Après recherches auprès de nos principaux clients producteurs de boues, l'utilisation du chlorure ferrique dans le traitement des eaux usées a généré une concentration en fer élevée dans les boues. Or, cet élément est un catalyseur de la montée en température de la matière organique en cours de dégradation. Ce paramètre (non réglementaire) est donc suivi aujourd'hui.

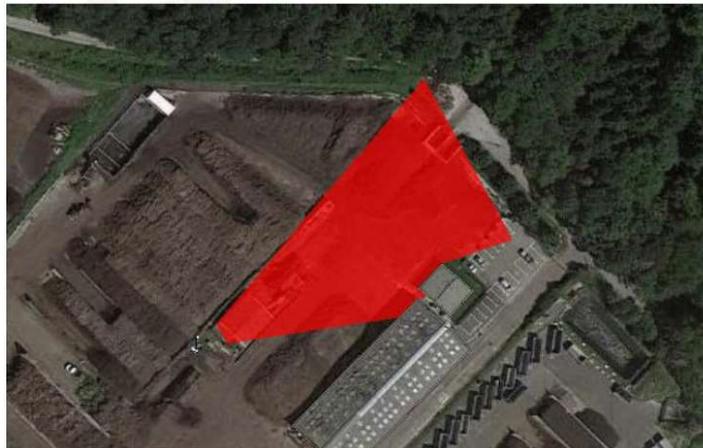
- ⇒ Fréquence augmentée des retournements de lots, nécessaire pour gérer cette montée rapide en température.
- ⇒ Passages plus fréquents d'un patrouilleur sur le site (nuits, et journées des week-end compris).
- ⇒ Ajout de caméras thermiques afin de couvrir l'ensemble du site (3 nouvelles réceptionnées en mai 2023, soit 5 au total).
- ⇒ Evacuation des lots de compost plus rapide (moins de durée de stockage).
- ⇒ Mise en place de rondes d'auto-contrôle des stocks à l'aide de la caméra thermique mobile chaque fin de semaine.

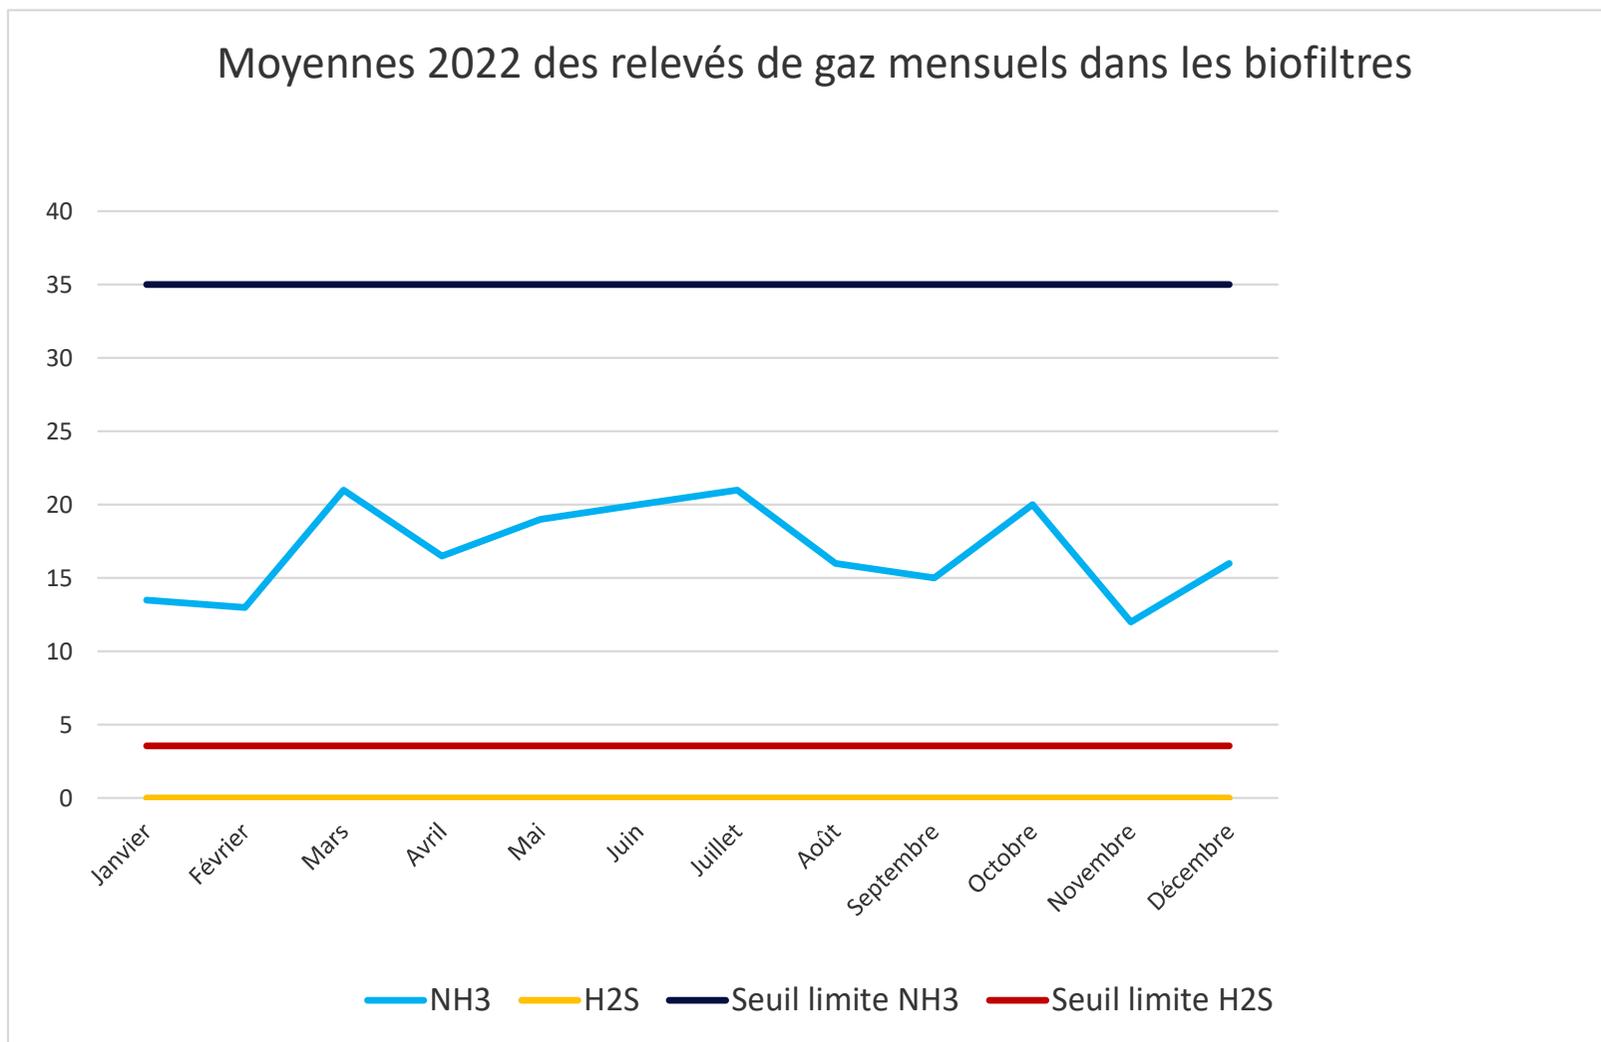
Suivi mensuel des rejets NH3 et H2S en sortie de biofiltres

- Entretien annuel de l'unité de désodorisation réalisé par CLAUGER.

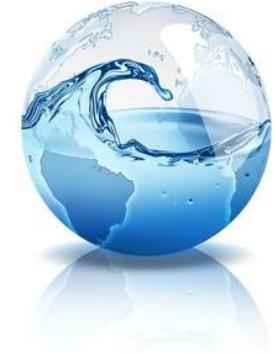
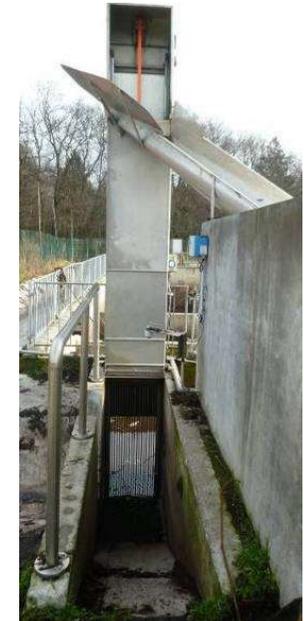
- 12 153 m³ de lixiviats ont été évacués en 2022 en station d'épuration.
- Entretien annuel du dégrilleur par Suez Eau France.
- Suivi annuel qualitatif des rejets par la DREAL via GIDAF.
2 prélèvements / an sur :
 - Les lixiviats,
 - Les eaux de toitures,
 - Les eaux de ruissellement du parking.

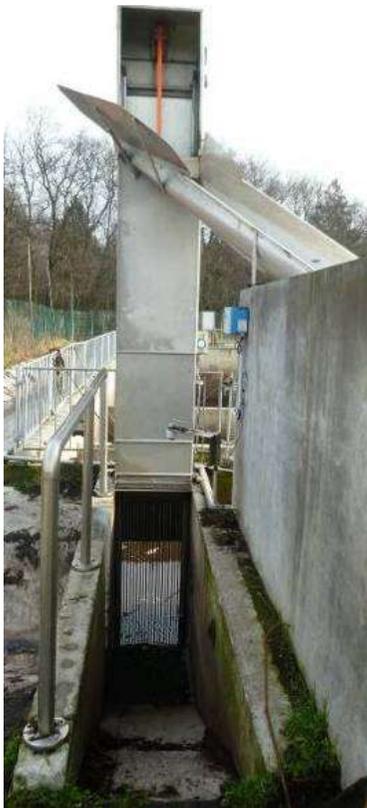
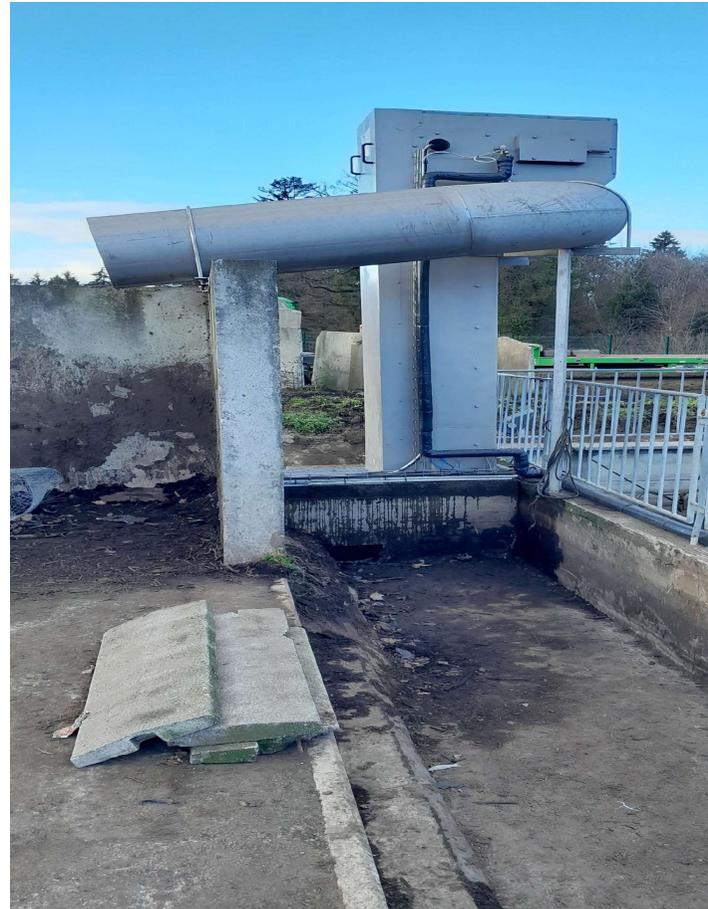
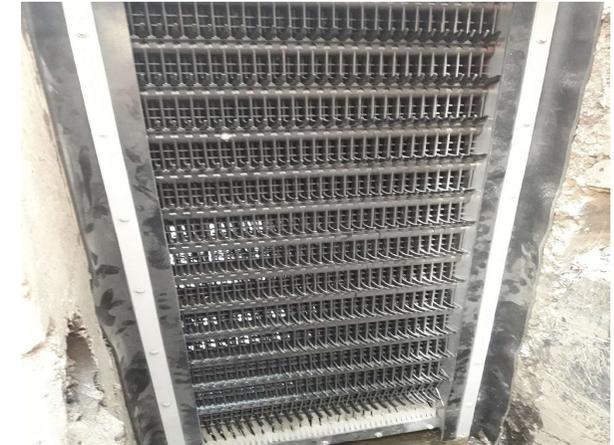
- Remplacement de l'ancien dégrilleur en amont du bassin.
