Analyse des masques

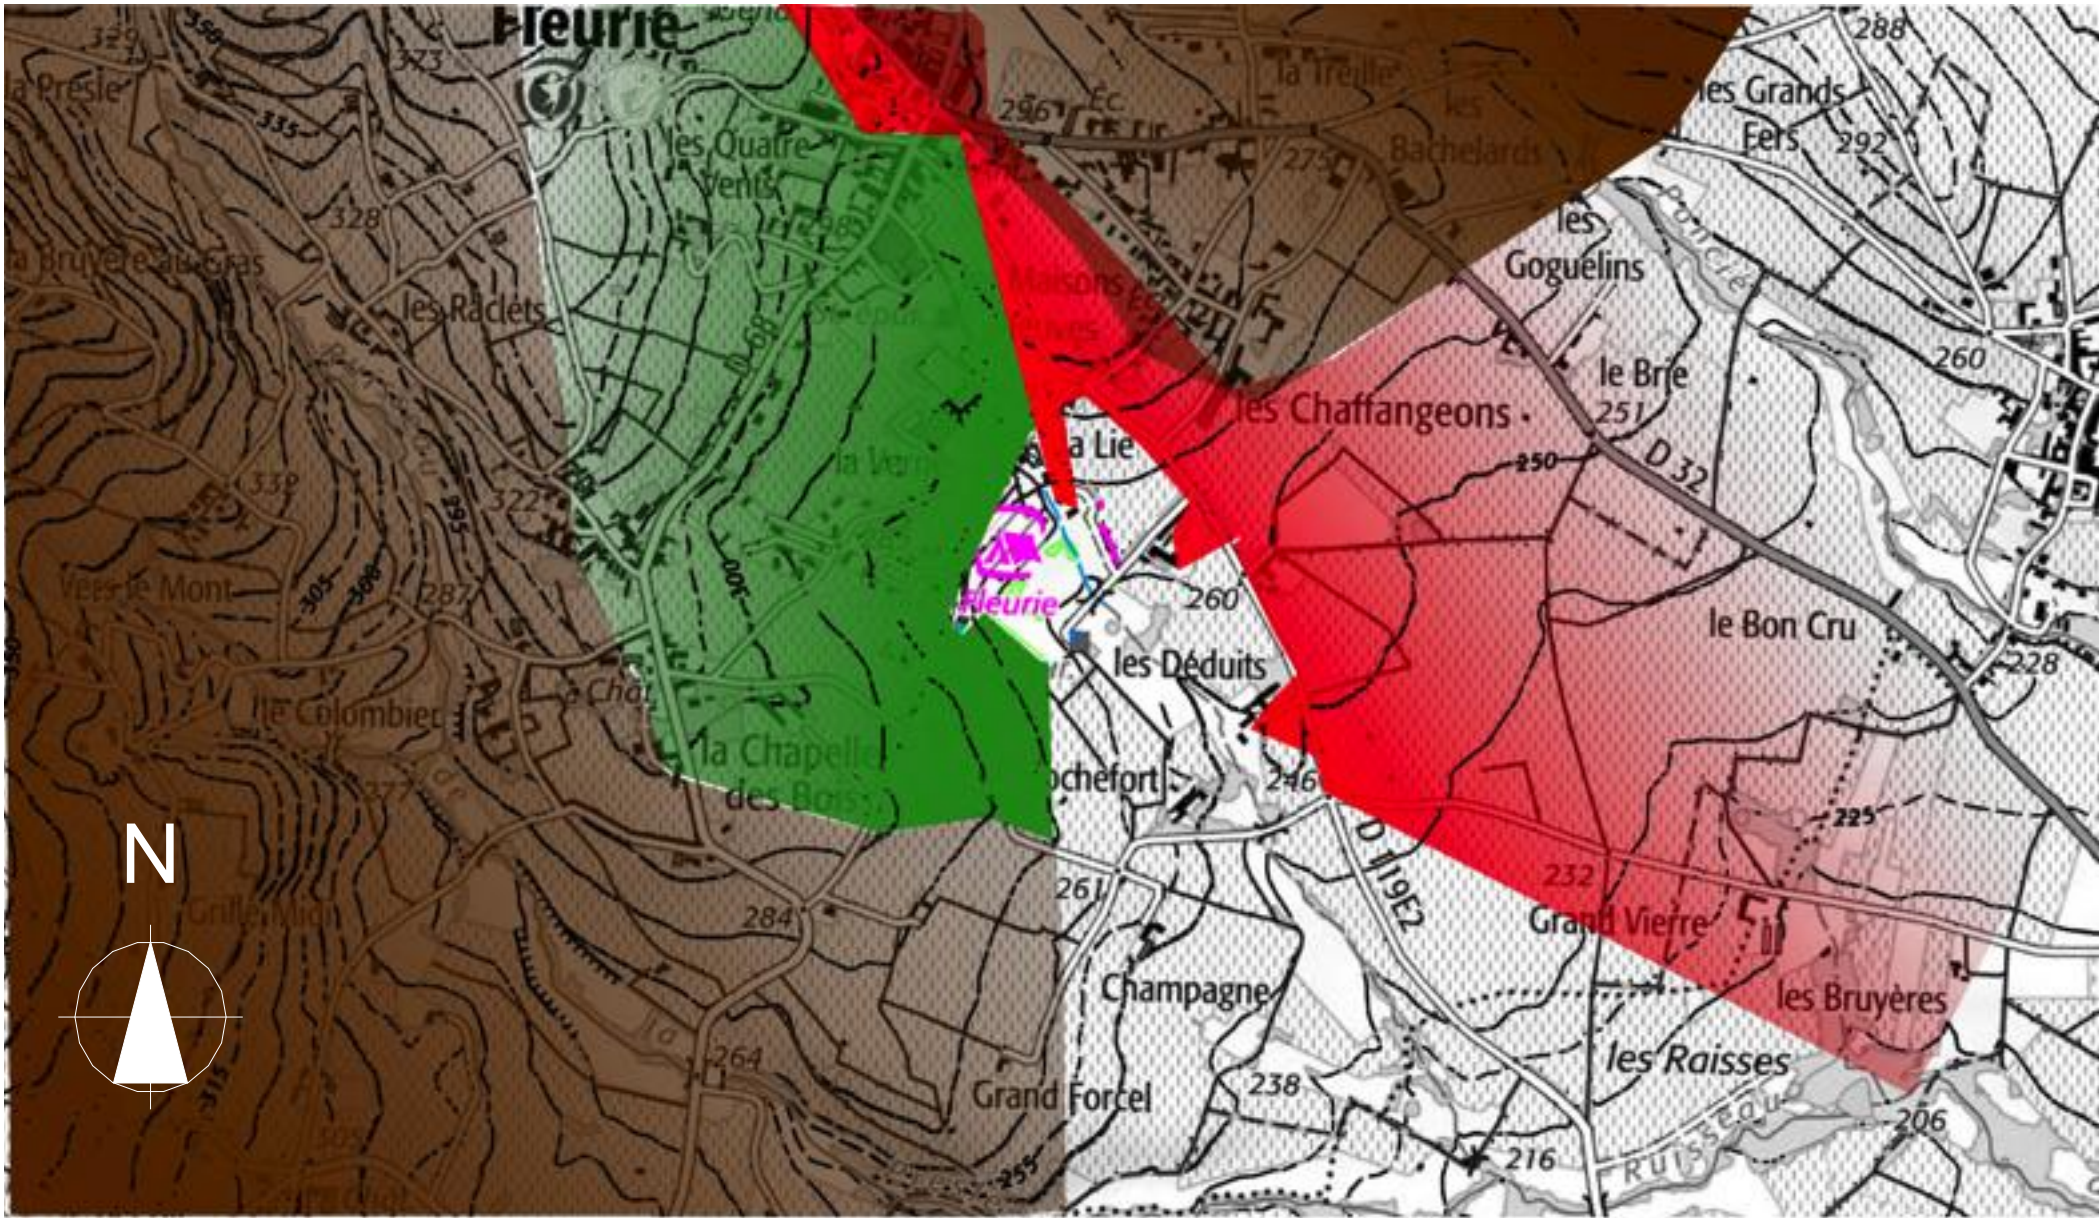
Le schéma ci-dessous montre que l'extension du camping n'est que peu visible dans le paysage environnant, car de nombreux masques topologiques, naturels ou bâtis sont présents.

Dans la zone rouge, l'extension n'est pas visible à cause de la présence d'éléments bâtis : bâtiments ou murs de clôture.

Dans la zone brune, l'extension n'est pas visible car derrière des crêtes.

Dans la zone verte, l'extension n'est pas visible à cause d'éléments naturel (haies et arbres du camping existant au nord-ouest, arbres de hautes tiges au sud-ouest).
