DEMANDE D'EXAMEN AU CAS PAR CAS

COMMUNE DE VICHY

REHABILITATION DE L'HOTEL MERCURE

ANNEXE 6 : FLUX DES CIRCULATIONS

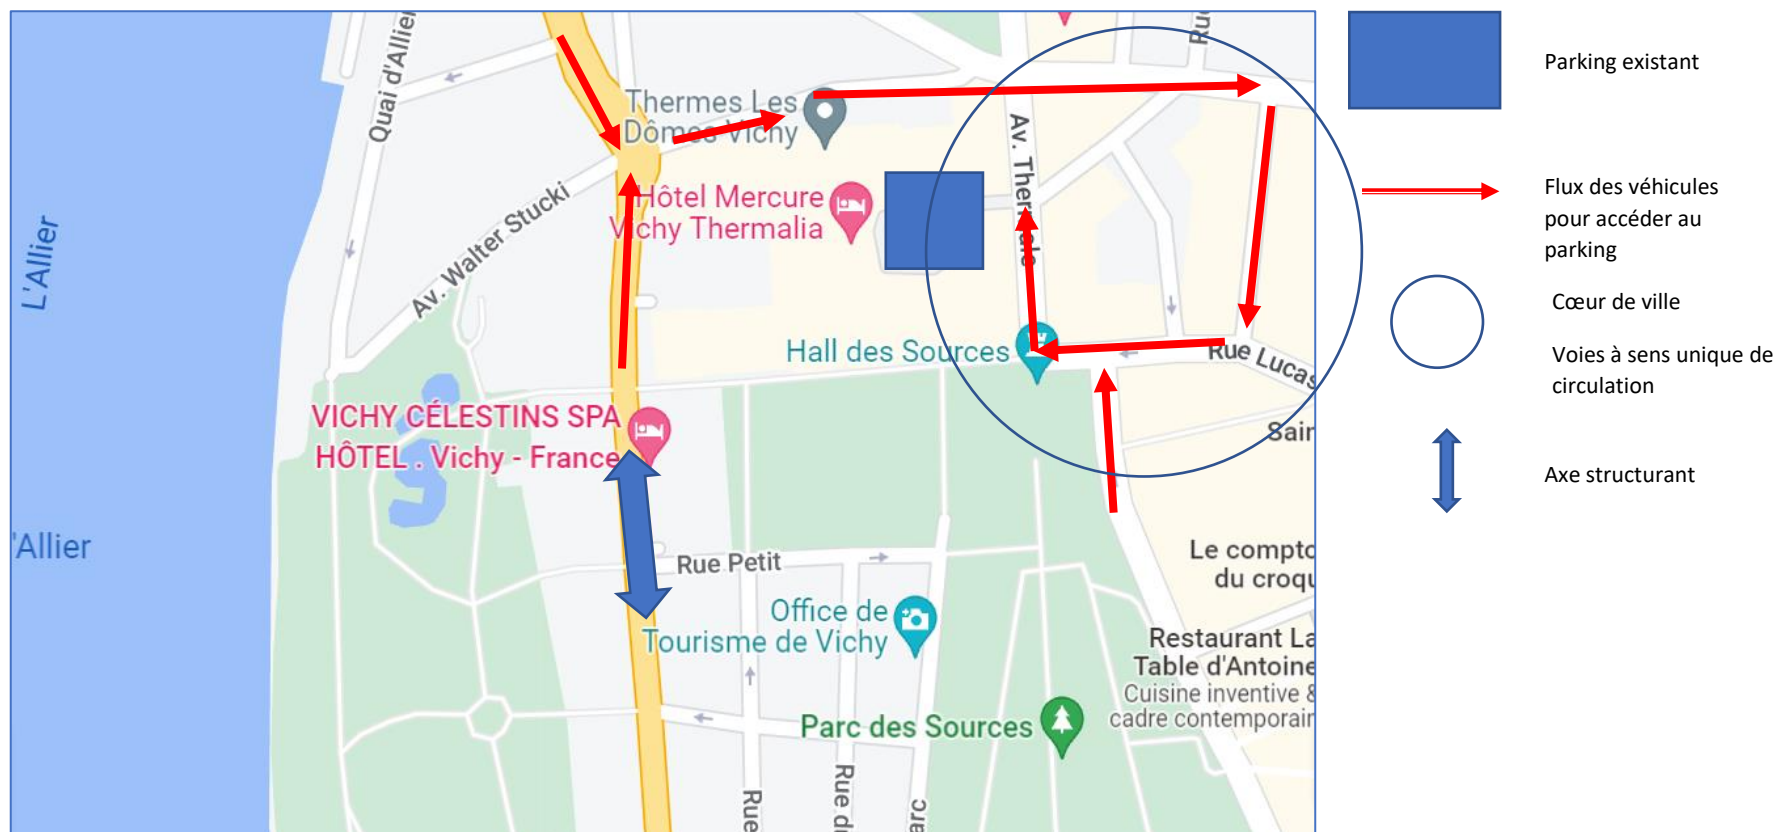
Flux actuels

La différence des flux engendrés observée sur les deux plans démontre clairement l'intérêt du déplacement du parking côté Ouest.

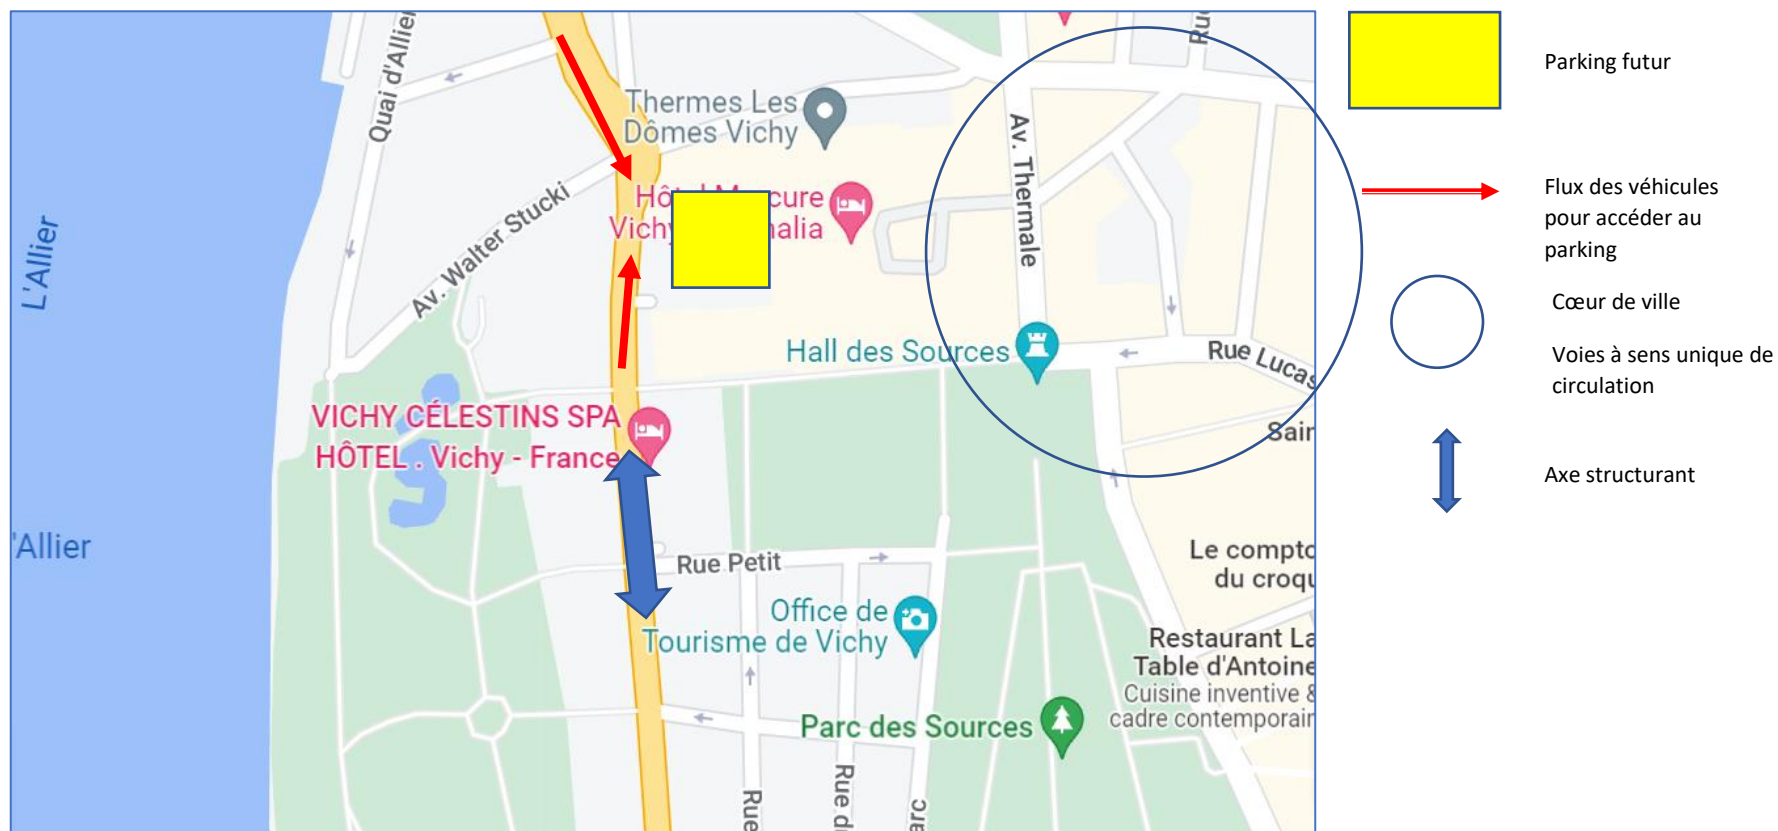
Flux futurs après projet

Ce projet libère le cœur historique des circulations induites par les clients, le personnel et tous les usagers de l'établissement.
