Refuge de la Lavey - Visite de terrain du 01 juin 2022

Un des objectifs de la visite était d'affiner le contenu des prospections naturalistes à réaliser dans le cadre du projet de construction / réhabilitation du refuge.

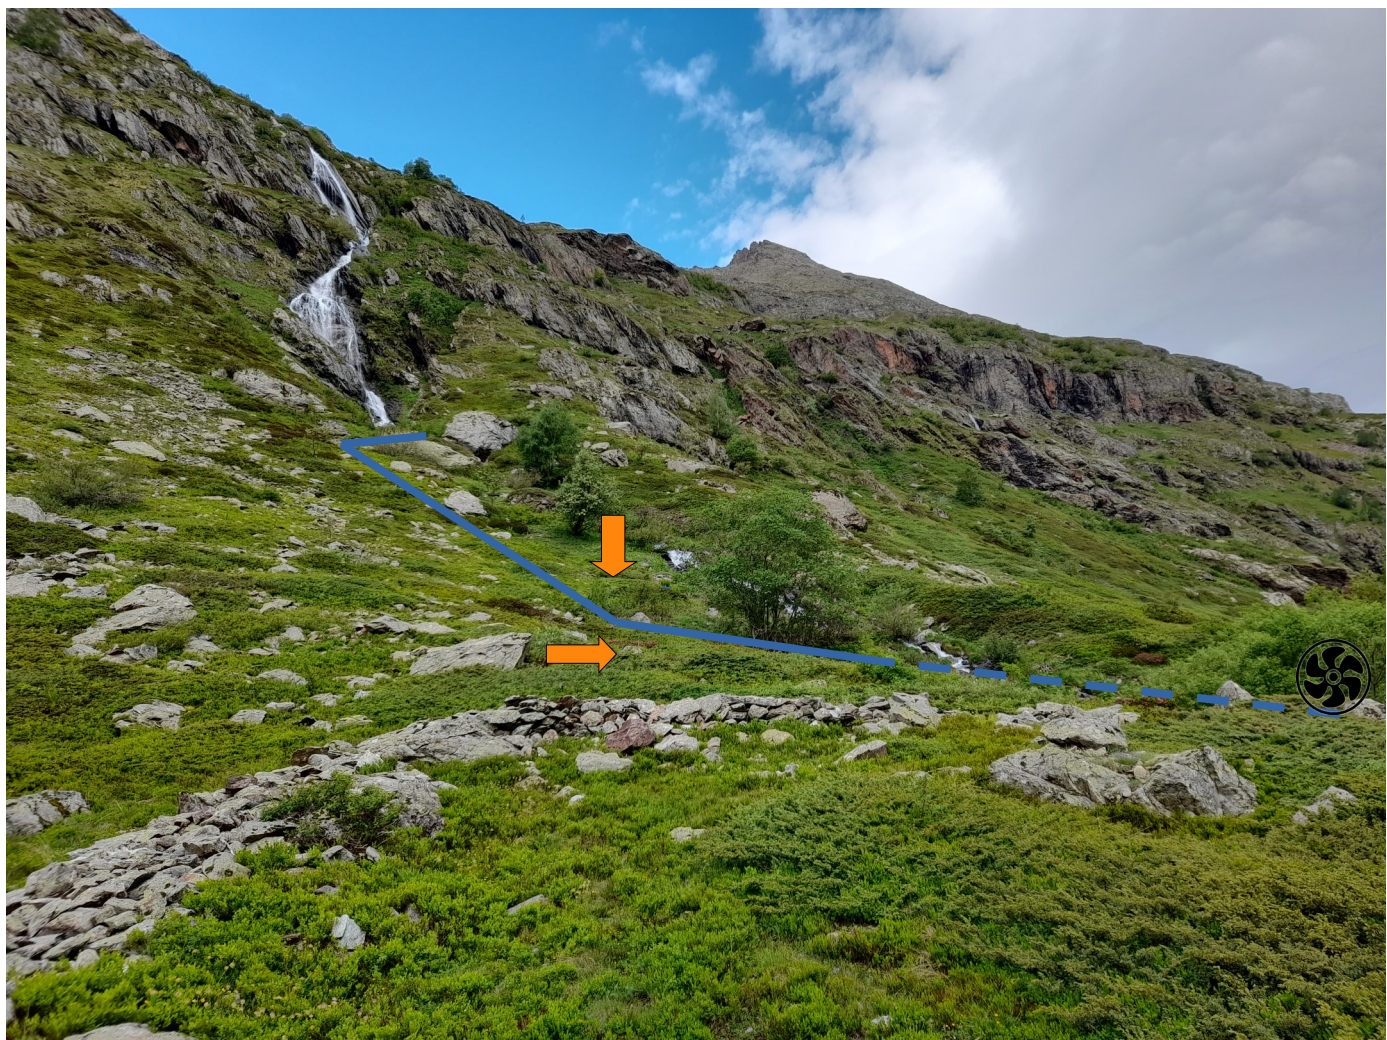
Tracé de la conduite forcée vue du sentier et vue de la prise d'eau. En orange les deux micro zones humides

On note la présence de deux micro zones humides le long du tracé potentiel de la conduite forcée. Il s'agit de petites « tâches » de 3 mètres de diamètre environ. Ces micro-zones humides peuvent être facilement évitées. Leur mise en défens en phase travaux sera nécessaire, en ajoutant une dizaine de mètre de défens à l'amont direct de ces micro zones humides.
