## **Annexe complémentaire 1 – Données écologiques / Inventaires réalisés**

## Annexe complémentaire 1 – Habitats naturels / Flore

## Annexe complémentaire 1 – Zones humides

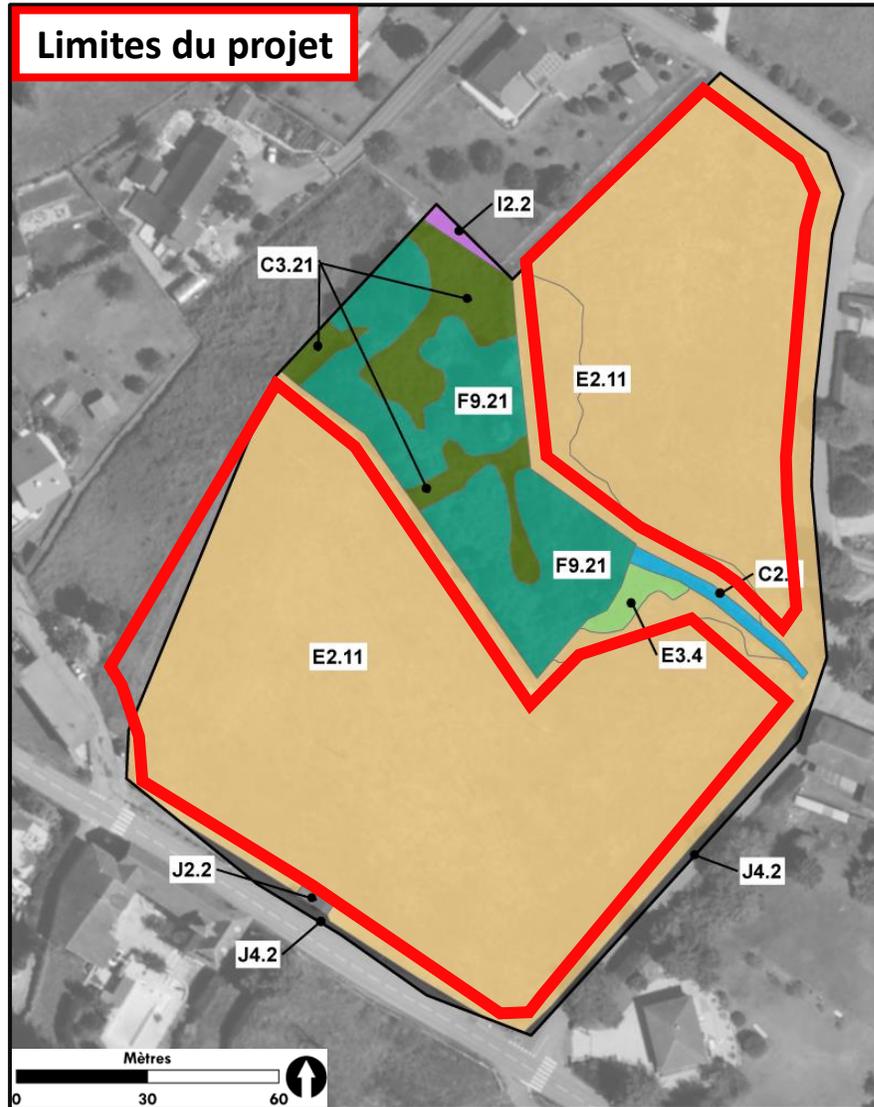
### Habitats

- C2.1 - Sources, ruisseaux de sources et geysers
- C3.21 - Phragmitaies à Phragmites australis
- E2.11 - Pâturages ininterrompus
- E3.4 - Prairies eutrophes et mésotrophes humides ou mouilleuses
- F9.21 - Saussaies marécageuses à Saule cendré
- I2.2 - Petits jardins ornementaux et domestiques
- J2.2 - Bâtiments ruraux publics
- J4.2 - Réseaux routiers

- Le projet, d'une superficie de 1,56 ha, s'implante **en intégralité** au sein d'un habitat qui **présente un enjeu écologique faible**, à savoir les « Pâturages ininterrompus ».
- Les « Sources, ruisseaux de sources et geysers », « Phragmitaies à Phragmites australis », « Prairies eutrophes et mésotrophes humides ou mouilleuses » et « Saussaies marécageuses à Saule cendré », habitats **d'enjeu écologique modéré et caractéristiques des zones humides végétation**, présents au sein de la ZIP, ne sont pas concernés par les emprises du projet et ainsi **intégralement évités**.
- Aucune espèce floristique patrimoniale n'a été recensée au sein de la ZIP au cours des différents inventaires naturalistes réalisés.

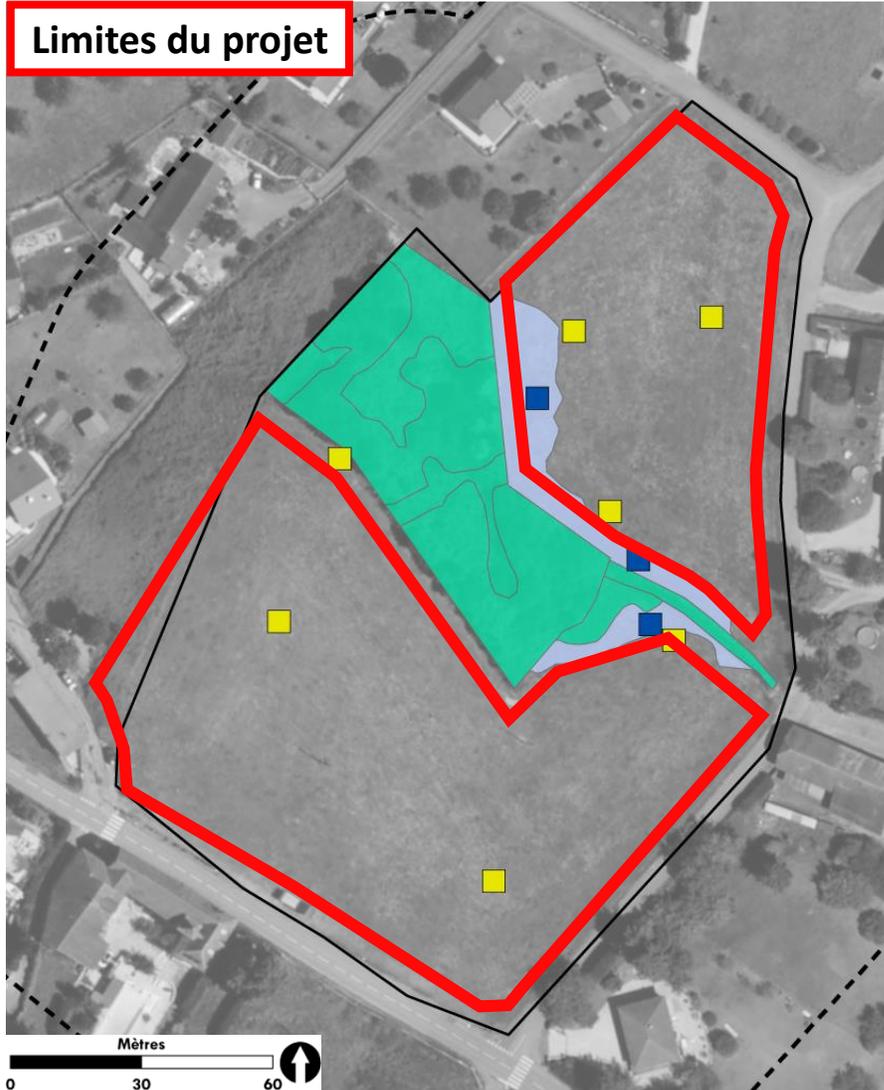
### Aires d'étude

- Aire d'étude immédiate - AEI
- Aire d'étude rapprochée - AER

### Sondage pédologique Résultat

- Humide
- Refus
- Sec

### Zone humide - Type

- Sol
- Végétation

- Comme évoqué précédemment, **l'intégralité des habitats caractéristiques des zones humides végétation ont été évités** par les emprises du projet. De plus, **un recul de 2 mètres** entre la clôture et ces habitats a été appliqué.

- En parallèle, **10 sondages pédologiques ont été effectués** au sein de la ZIP afin d'y étudier la présence de zones humides pédologiques. Parmi ces sondages, **3 se sont révélés positifs**, témoignant de la **présence d'une zone humide pédologique sur 1 100 m<sup>2</sup>**, au sein de l'habitat « *Pâturages ininterrompus* ».

- Parmi ces 1 100 m<sup>2</sup> de zones humides pédologiques, **625 m<sup>2</sup> seront inclus dans l'emprise clôturée** du projet. Cependant, comme détaillé dans la diapositive suivante, **le projet n'engendrera aucune destruction de ces zones humides pédologiques**.

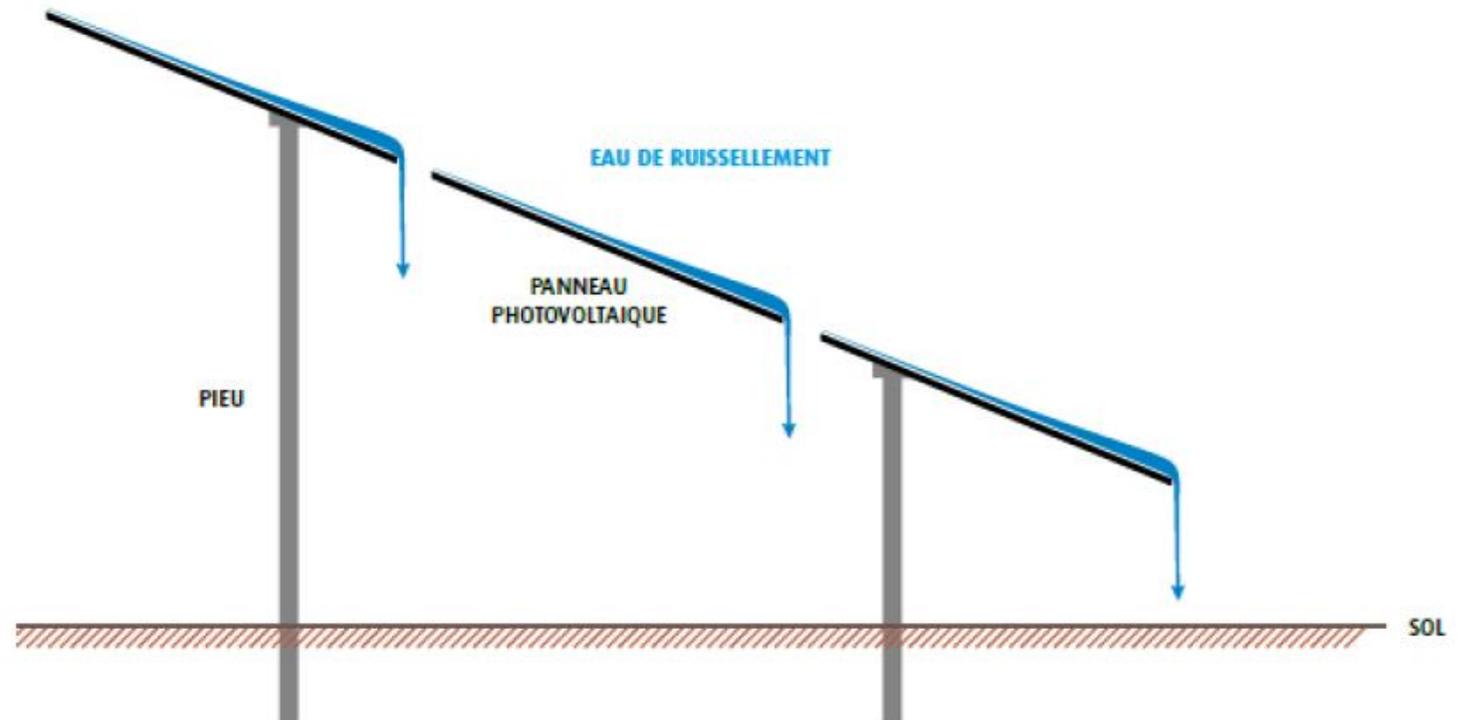
## Annexe complémentaire 1 – Zones humides / Imperméabilisation des sols

**Le projet, d'une superficie de 1,56 ha, n'imperméabilisera que très peu le sol au vu de ses caractéristiques techniques.**

En effet, le site d'implantation fera uniquement l'objet d'un léger terrassement très ponctuel, ne remettant pas en cause la topographie actuelle.

Aussi, les ancrages des structures métalliques supportant les panneaux seront réalisés sans utilisation de béton, via des pieux battus, d'emprise au sol extrêmement faible et n'imperméabilisant pas celui-ci.

Ensuite, les panneaux, non jointifs entre eux, ne modifieront pas les écoulements des eaux de pluie et ne remettront en cause ni leur ruissellement, ni leur infiltration dans le sol.

Enfin, la piste de circulation interne au parc sera composée de matériaux drainants, et située en dehors des zones humides pédologiques inventoriées.

**Ainsi, seul le poste technique, d'une surface d'environ 23 m<sup>2</sup> et implanté en dehors des zones humides pédologiques inventoriées sur site, imperméabilisera le sol par ses fondations en béton.**
