Procès-verbal de visite

Sujet : Vérification des enjeux faunistiques sur des bâtiments à démolir

Localisation : Saint-Genis sur Menthon

Entreprises concernées : SEM LEA

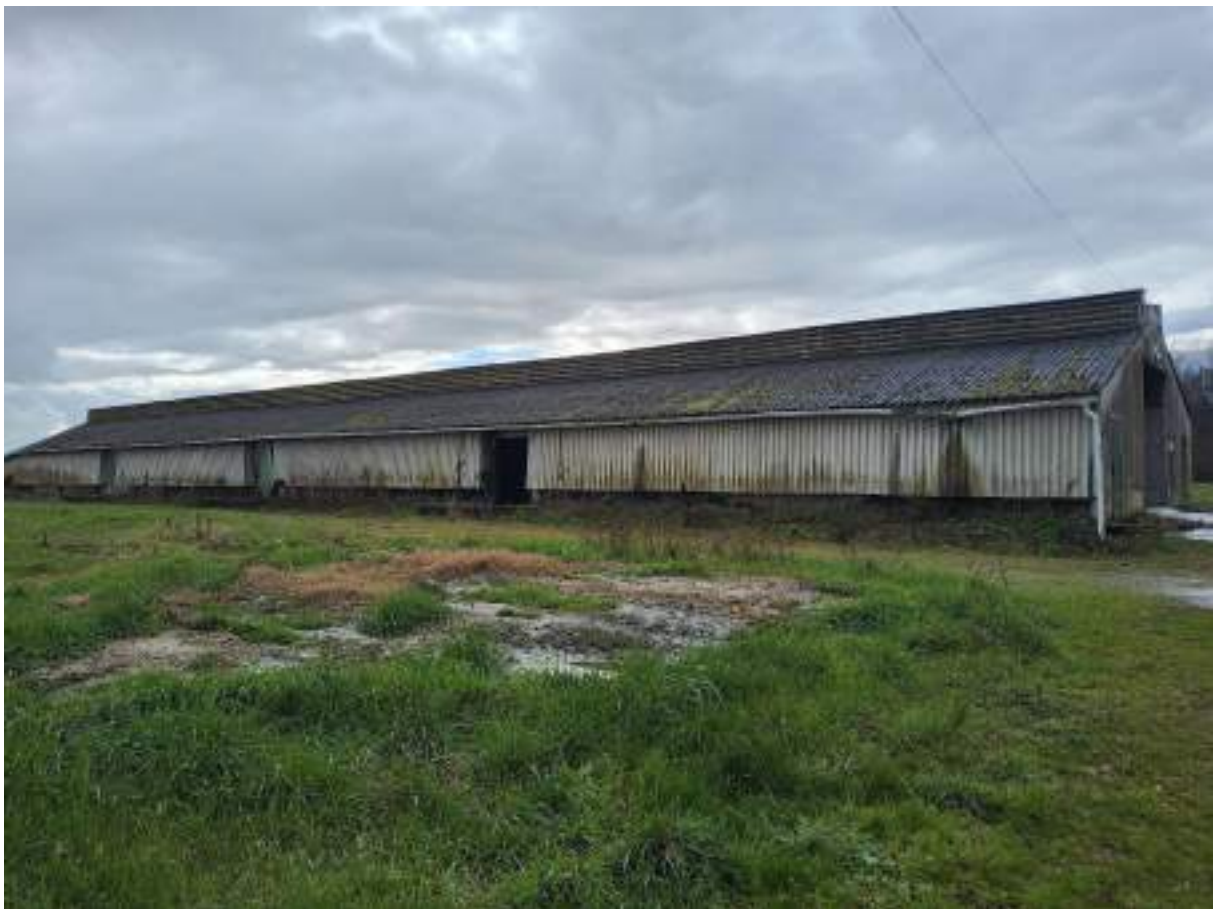
Figure 1. Bâtiment à démolir

Le premier bâtiment, figure 1, ne possède pas de combles et est constitué de plaque de fibrociment doublée à l'intérieur. Tout ceci représente des surfaces lisses et fortement exposées au courant d'air qui ne sont pas favorables aux chiroptères.

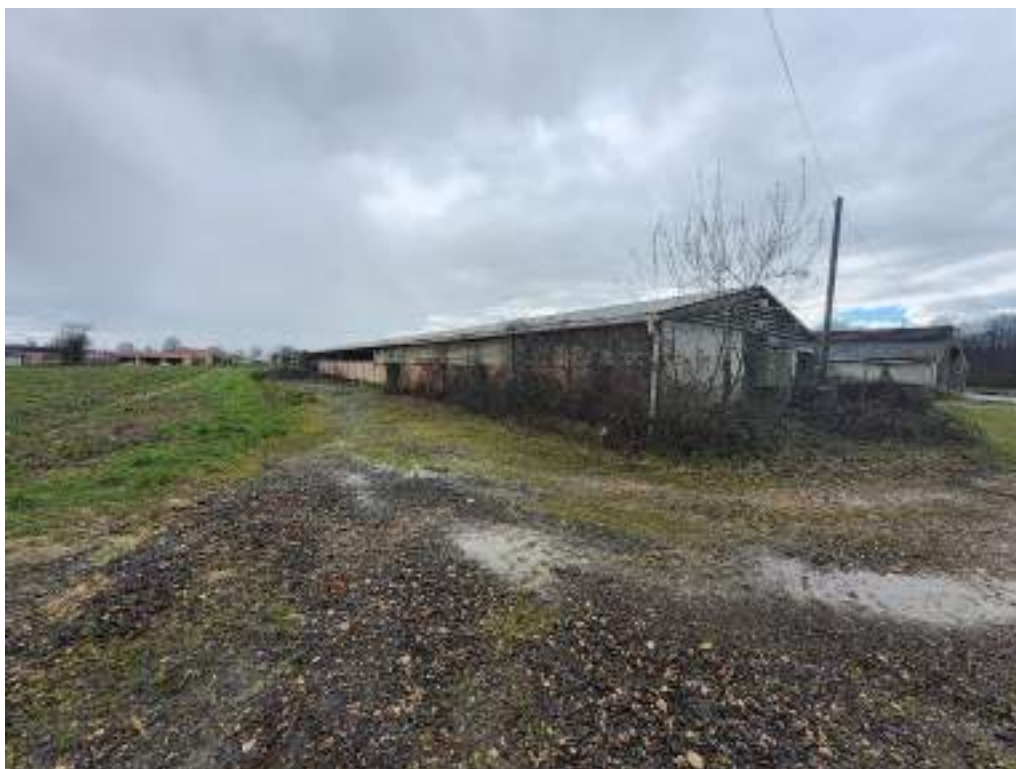
Figure 2. *Bâtiment à démolir*

Le deuxième bâtiment, figure 2, possède des combles accessibles aux chiroptères mais n'est pas favorable à l'installation de ces derniers. Effectivement, la toiture en tôle acier n'est pas appropriée à l'accroche de ces espèces et les combles sont aussi exposés au courant d'air. L'intérieur du bâtiment est composé de tôle en acier ne conférant pas de potentialité pour les chiroptères ni pour l'avifaune inféodée au bâti comme l'Hirondelle rustique. Voici quelques photos :

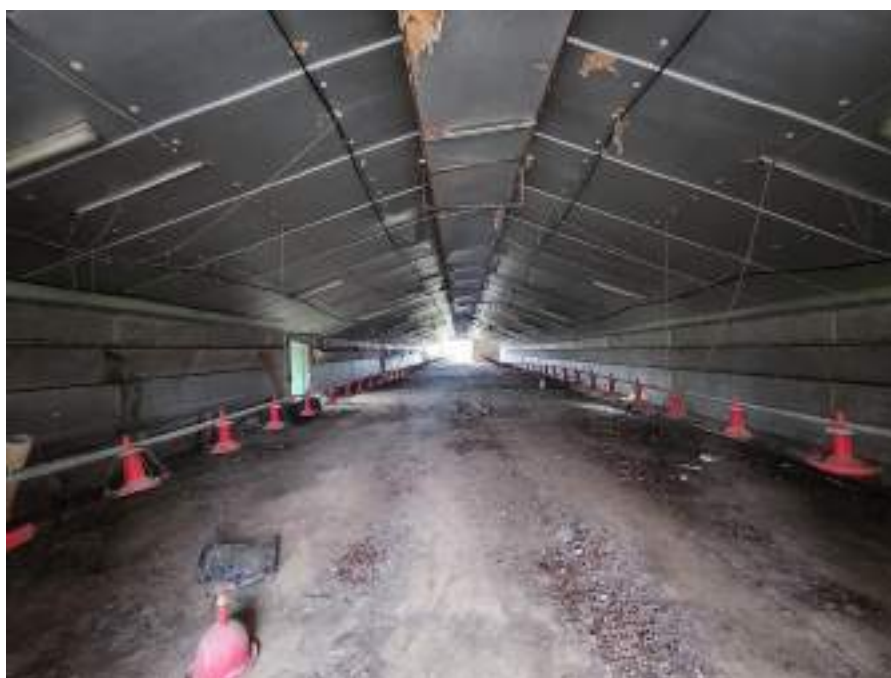
Figure 3. *Intérieur du bâtiment 1*

Seule deux pièces sont présentes à l'entrée du bâtiment, aucun indice de présence n'atteste la présence de chiroptères. Néanmoins, quelques pelotes d'Effraie des clochers ont été retrouvées au sol à ce niveau. Le secteur sert vraisemblablement de zone de repos pour l'espèce mais la nidification n'est pas présente. Voici quelques photos :

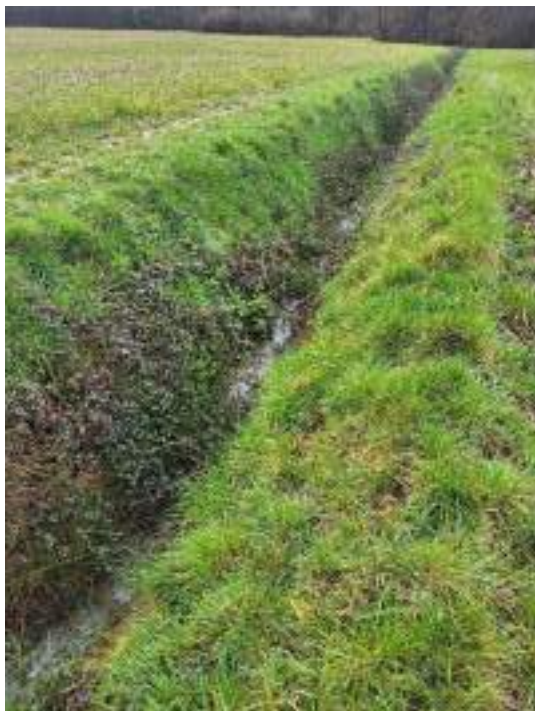
Le fossé en limite sud de la parcelle, n'étant pas impacté par le projet, présentant une eau courante et une végétation humide peut représenter un milieu favorable à l'Agrion de mercure, espèce d'odonate protégée en France et considérée comme quasi-menacée en Europe.
