Bassin de collecte						Localisation						
Commune concernée :			Saint-Romain-en-Gier

Nom du système de collecte :			Pluvial									
Analyse des collecteurs												
Type de réseau (hors fossé)												
Réseau	Total (m)		%

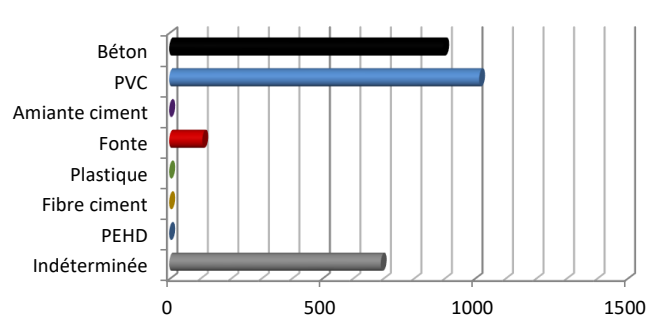
Séparatif EU	0		0%									
Séparatif EP	1 107		41%									
Unitaire	1 609		59%									
Inconnu	0		0.0%									
Total	2 716		100%									
Nature des collecteurs (hors fossé)												
Nature	Séparatif EU (m)	Séparatif EP (m)	Unitaire (m)	Total (m)	%

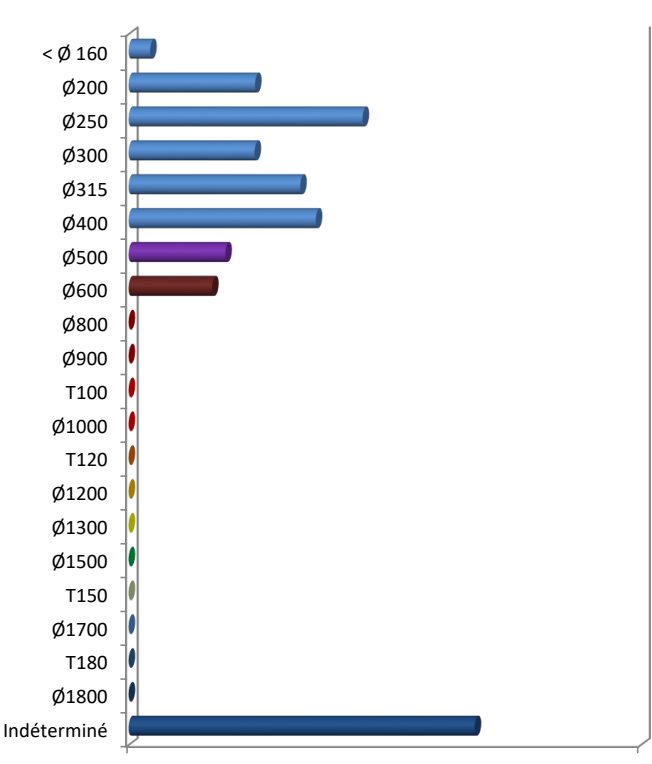
Refoulement	0	0	0	0	0%							
Total	0	1 107	1 609	2 716	100%							
Diamètre des collecteurs (hors fossé)												
Diamètre	Séparatif EU (m)	Séparatif EP (m)	Unitaire (m)	Total (m)	%

< Ø 160	0	11	31	42	2%							
Ø200	0	169	78	246	9%							
Ø250	0	25	431	456	17%							
Ø300	0	102	144	246	9%							
Ø315	0	273	62	335	12%							
Ø400	0	159	206	365	13%							
Ø500	0	113	76	189	7%							
Ø600	0	163	0	163	6%							
Ø700	0	0	0	0	0%							
Ø800	0	0	0	0	0%							
Ø900	0	0	0	0	0%							
T100	0	0	0	0	0%							
Ø1000	0	0	0	0	0%							
T120	0	0	0	0	0%							
Ø1200	0	0	0	0	0%							
Ø1300	0	0	0	0	0%							
Ø1500	0	0	0	0	0%							
T150	0	0	0	0	0%							
Ø1700	0	0	0	0	0%							
T180	0	0	0	0	0%							
Ø1800	0	0	0	0	0%							
Indéterminé	0	93	582	675	25%							
Total	0	1 107	1 609	2 716	100%							
Analyse des regards												
Caractéristiques des regards repérés

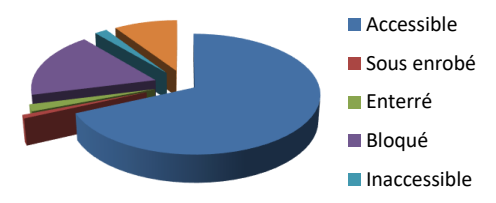
Accessibilité	Séparatif EU	Séparatif EP	Unitaire	Inconnu	Total

Accessible	0	42	31	0	73							
Sous enrobé	0	1	0	0	1							
Enterré	0	0	2	0	2							
Bloqué / Scellé / Boulonné	0	1	18	0	19							
Inaccessible	0	2	0	0	2							
Regards repérés	0	46	51	0	97							
Non trouvé	0	5	5	0	10							
TOTAL	0	51	56	0	107							
Ouvrages particuliers												
Inventaire												
Poste de refoulement	-					Bassin de rétention	1					
Déversoir d'orage	8					Déshuileur	0					
Maillage	0					Dessableur	1					
Puits d'infiltration	1					Exutoire	17					
Ouvrages de branchement (non-exhaustif)												
Inventaire												
Grille / Chemin de grille	62					Avaloir	2					
Regard avaloir	1					Boite de branchement	3
